**Nejčastější druhy poškození lesních cest u s. p. Lesy  
ČR zjištěné v roce 2020**  
**Diplomová práce**

**Bc. Martin Váško**  
**doc. Ing. Karel Zlatuška, CSc.**

**2021 ČZU v Praze**

Název práce: **Nejčastější druhy poškození lesních cest u s. p. Lesy ČR zjištěné v roce 2020**

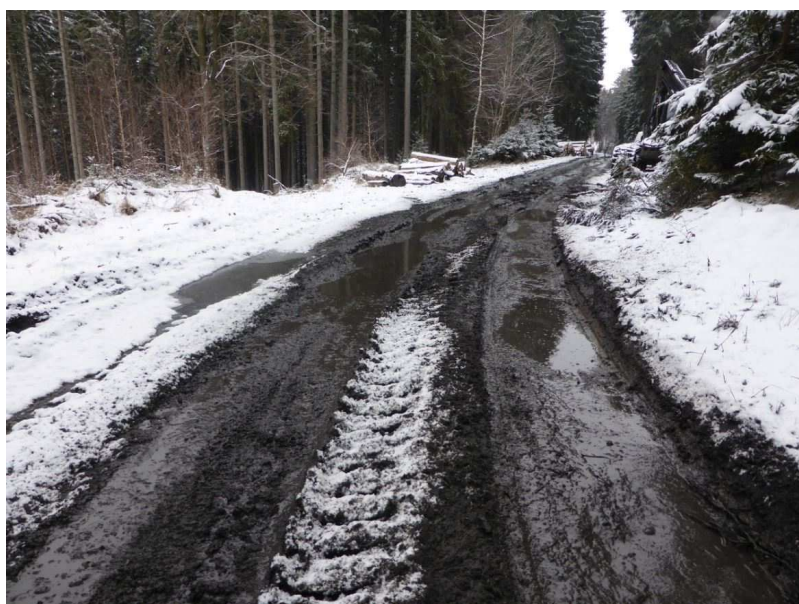
Obrázek č. 4 – Zničená LC provozem před rekonstrukcí – foto Martin Váško

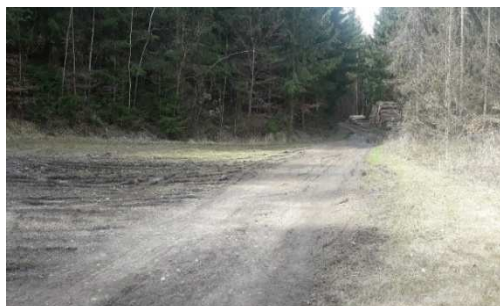
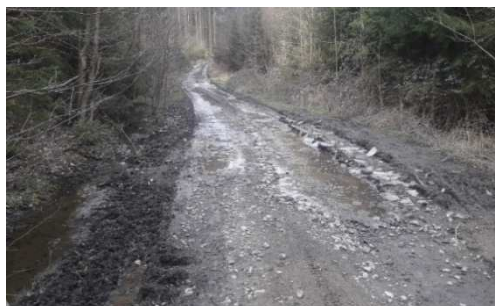
Lesní cesta č. 3:	<b>LC Modrý Kámen</b>		
Lesní správa:	LZ Kladská		
Revír:	Vlček	Kalamitní lokalita:	NE
k.ú:	Prameny	p.p./st.č.:	2585/1
LV:	43	Omezení pro stavbu:	
Název LC v CELDS:	LC Modrý Kámen – Mýtská křižovatka		
Název LC v IMA:	LC Modrý Kámen – Mýtská křižovatka		
Odovídá zakres CELDS skutečnosti:	ANO	Výkon IMA:	135
INVENT. Číslo:	240507	Zůstatková cena (v IMA):	0 Kč
Popis tech. stavu LC:	<p><b><u>Konstrukce LC:</u></b> Vibrovaný štěrk - konstrukční vrstva vozovky tvořená kostrou z hrubého drceného kameniva se zavibrovaným výplňovým kamenivem. Kostru tvoří štěrk fr. 32–63; výplňové kamenivo štěrkodeř fr. 0–16. (dle ČSN 73 6126-2)</p> <p><b><u>Zjištěné porušení a závady:</u></b> Na vozovce se vyskytují četné výtluky, vyjeté koleje, erozní rýhy, které jsou místy velmi hluboké. Krajnice a střed vozovky je pokryt nánosy organické zeminy, které zapříčiňují hromadění vody na vozovce a zabraňují odtoku srážkové vody mimo těleso cesty. Systém podélného i příčného odvodnění, který je vybudován, je z důvodů zanesení nefunkční. Plocha porušení je 55% z celkově posuzované plochy.</p> <p><b><u>Dle katalogu porušení a závad na lesních cestách (P. Klč, A. Králík, 1991) se jedná o:</u></b> zasypanou patu svahu, vytlačený střed povrchu vozovky, vytlačený okraj vozovky a zdvihnutá krajnice, plošná eroze vozovky, miskovité koleje, výtluky, zanesený příkop, zanesené svodnice, zanesené propustky</p>

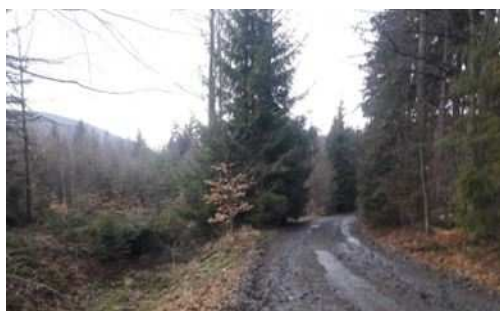
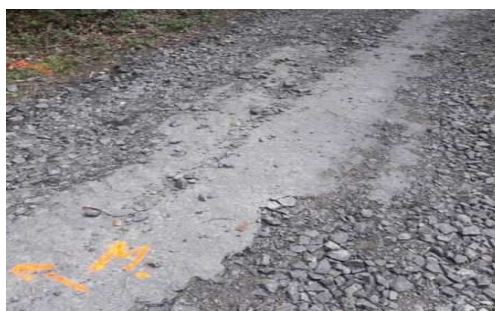
Lesní cesta č. 8:	<b>LC Červená Skála</b>		
Lesní správa:	<b>LS Třebíč</b>		
Revír:	<b>Horní Vilémovice</b>	Kalamitní lokalita:	<b>ANO</b>
k.ú:	<b>Horní Vilémovice</b>	p.p./st.č.:	<b>197/2</b>
LV:	<b>54</b>	Omezení pro stavbu:	<b>Žádné</b>
Název LC v CELDS:	<b>LC Červená Skála</b>		
Název LC v IMA:	<b>LC Červená Skála</b>		
Odpovídá zákres CELDS skutečnosti:	<b>ANO</b>	Výkon IMA:	<b>135</b>
INVENT. Číslo:	<b>602491</b>	Zůstatková cena (v IMA):	<b>1 769 785 Kč</b>
Popis tech. stavu LC:	<p><b><u>Konstrukce LC:</u></b>                      Vibrovaný štěrk - konstrukční vrstva vozovky tvořená kostrou z hrubého drceného kameniva se zavibrovaným výplňovým kamenivem. Kostru tvoří štěrk fr. 32–63; výplňové kamenivo štěrkodrt' fr. 0–16. (dle ČSN 73 6126-2)</p> <p><b><u>Zjištěné porušení a závady:</u></b>                      Na vozovce se vyskytují četné výtluky, vyjeté koleje, erozní rýhy, které jsou místy hluboké. Skládky dřeva jsou rovněž zaneseny zeminou. Krajnice a střed vozovky je pokryt nánosy organické zeminy a potěžebních zbytků, které zapříčiňují hromadění vody na vozovce a zabraňují odtoku srážkové vody mimo těleso cesty. Systém podélného i příčného odvodnění, který je vybudován, je po kalamitní těžbě téměř nefunkční. Plocha porušení je 65% z celkově posuzované plochy.</p> <p><b><u>Dle katalogu porušení a závad na lesních cestách (P. Klč, A. Králík, 1991) se jedná o:</u></b>                      Vytlačený střed povrchu vozovky, vytlačený okraj vozovky a zdvihnutá krajnice, plošná eroze vozovky, miskovité koleje, výtluky, zanesený příkop, zanesené svodnice, zanesené propustky.</p>

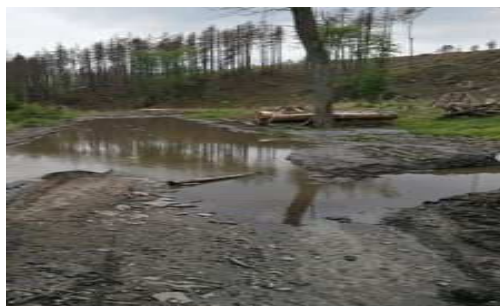
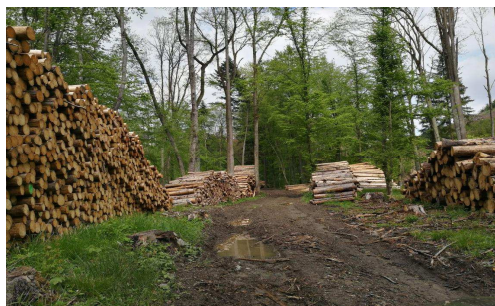
Lesní cesta č. 10:	<b>LC U Sekery</b>		
Lesní správa:	LS Nové Město na Moravě		
Revír:	Devět Skal	Kalamitní lokalita:	NE,počínající
k.ú:	Herálec na Moravě	p.p./st.č.:	509/8, 538
LV:	525	Omezení pro stavbu:	CHKO – II. zóna
Název LC v CELDS:	LC U Sekery		
Název LC v IMA:	LC U Sekery		
Odpovídá zakres skutečnosti:	ANO	Výkon IMA:	135
INVENT. Číslo:	606425	Zůstatková cena (v IMA):	0 Kč
Popis tech. stavu LC:	<p><b>Konstrukce LC:</b> Kryt vozovky je z PMH, jehož kamenná kostra je tvořena z frakce drceného kameniva 22/63 mm, tl. 100 mm, prolévána asfaltem v množství 5-7 kg/m<sup>2</sup>, doplněna výplňovým drceným kamenivem frakce 8/11, dle (ČSN 73 6127-2).</p> <p><b>Zjištěné porušení a závady:</b> Na vozovce se vyskytují příčné i podélné deformace, četné výtluky, na mnoha místech je odtržená obrusná vrstva. V úseku 250 – 350 m je odtržená krajnice. Dále pak trhliny a erozní rýhy. Systém podélného i příčného odvodnění, který je vybudován, má z důvodu zanesení omezenou funkčnost. Plocha porušení 800 m<sup>2</sup> z celkové posuzované plochy.</p> <p><b>Dle katalogu porušení a závad na lesních cestách (P. Klč, A. Králík, 1991) se jedná o:</b> Příčné deformace, podélné deformace, porušená obrusná vrstva, odtrhnutá obrusná vrstva, podélná žebrovitost, mozaiky trhlín s hlavní trhlinou, trhliny, výtluky, rýhy, jiné deformace.</p>

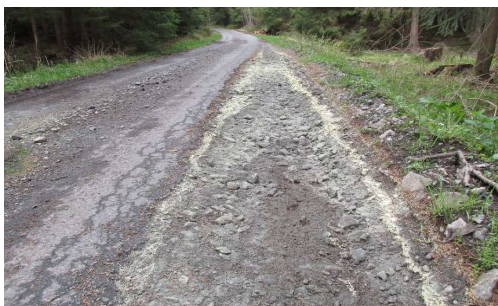
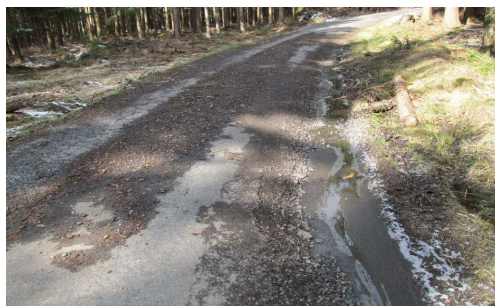
Lesní cesta č. 11:	<b>LC Orlovská silnička</b>		
Lesní správa:	LS Ledeč nad Sázavou		
Revír:	Orlovy	Kalamitní lokalita:	ANO
k.ú:	Kejžlice	p.p./st.č.:	1729/3
LV:	529	Omezení pro stavbu:	
Název LC v CELDS:	LC Orlovská silnička 4017		
Název LC v IMA:	LC Orlovská silnička 4017		
Odpovídá zakres skutečnosti:	ANO	Výkon IMA:	135
INVENT. Číslo:	516407	Zůstatková cena (v IMA):	0 Kč
Popis tech. stavu LC:	<p><b><u>Konstrukce LC:</u></b> Kryt vozovky je z PMH, jehož kamenná kostra je tvořena z frakce drceného kameniva 22/63 mm, tl. 100 mm, prolévaná asfaltem v množství 5-7 kg/m<sup>2</sup>, doplněna výplňovým drceným kamenivem frakce 8/11, dle (ČSN 73 6127-2).</p> <p><b><u>Zjištěné porušení a závady:</u></b> Na vozovce se vyskytují příčné deformace, menší výtluky a na některých místech odtržena obrusná vrstva. V úseku 700 – 800 m je hlubší koleje zasahující do konstrukční skladby. Dále pak drobné trhliny a erozní rýhy. Systém podélného i příčného odvodnění, je z větší části funkční. Plocha porušení 400 m<sup>2</sup> z celkové posuzované plochy.</p> <p><b><u>Dle katalogu porušení a závad na lesních cestách (P. Klč, A. Králík, 1991) se jedná o:</u></b> Příčné deformace, porušená obrusná vrstva, odtrhnutá obrusná vrstva, trhliny, výtluky, rýhy.</p>

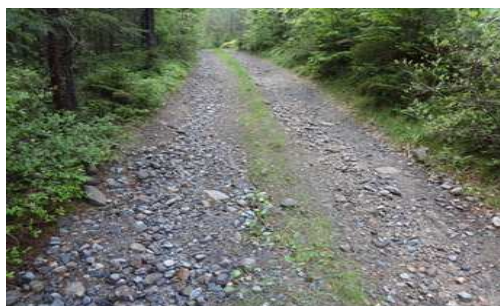
Lesní cesta č. 14:	<b>LC Blažimská</b>		
Lesní správa:	LS Stříbro		
Revír:	Blažim	Kalamitní lokalita:	ANO
k.ú:	Polínka	p.p./st.č.:	1796
LV:	23	Omezení pro stavbu:	
Název LC v CELDS:	LC Blazimska 1016 405		
Název LC v IMA:	LC Blazimska 1016 405		
Odpovídá zakres skutečnosti:	ANO	Výkon IMA:	135
INVENT. Číslo:	217352	Zůstatková cena (v IMA):	65 720 Kč
Popis tech. stavu LC:	<p><b>Konstrukce LC:</b> Vibrovaný štěrk - konstrukční vrstva vozovky tvořená kostrou z hrubého drceného kameniva se zavibrovaným výplňovým kamenivem. Kostru tvoří štěrk fr. 32–63; výplňové kamenivo štěrkodrt' fr. 0–16. (dle ČSN 73 6126-2)</p> <p><b>Zjištěné porušení a závady:</b> Na vozovce se vyskytují četné výtluky, vyjeté koleje a zejména výrazné erozní rýhy, které jsou místy hluboké. Krajnice a střed vozovky je pokryt nánosy organické zeminy a potěžebních zbytků, které zapříčiňují hromadění vody na vozovce a zabraňují odtoku srážkové vody mimo těleso cesty. Systém podélného i příčného odvodnění, který je vybudován, je po kalamitní těžbě téměř nefunkční. Plocha porušení je 60% z celkově posuzované plochy.</p> <p><b>Dle katalogu porušení a závad na lesních cestách (P. Klč, A. Králík, 1991) se jedná o:</b> Vytačený střed povrchu vozovky, vytačený okraj vozovky a zdvihnutá krajnice, plošná eroze vozovky, erozní rýhy na vozovce, miskovité koleje, výtluky, zanesený příkop, zanesené svodnice, zanesené propustky, tenké kmene a větve na tělese cesty.</p>

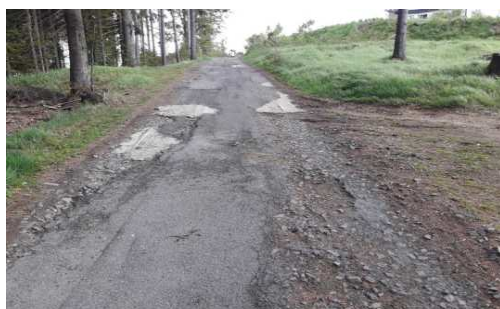
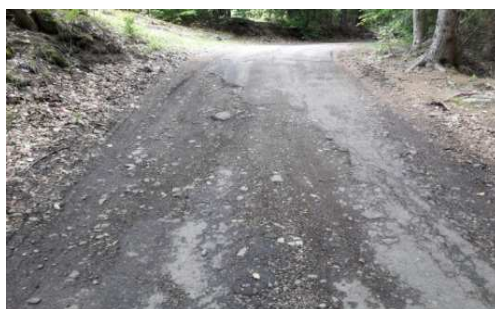
Lesní cesta č. 17:	<b>LC Od Menhyru</b>		
Lesní správa:	<b>LZ Boubín</b>		
Revír:	<b>Zdítov</b>	Kalamitní lokalita:	<b>ANO</b>
k.ú:	<b>Lhota nad Rohanovem</b>	p.p./st.č.:	<b>211/1</b>
LV:	<b>100</b>	Omezení pro stavbu:	<b>Bez omezení</b>
Název LC v CELDS:	<b>LC Od Menhyru</b>		
Název LC v IMA:	<b>LC Od Menhyru</b>		
Odpovídá zakres skutečnosti:		Výkon IMA:	<b>135</b>
INVENT. Číslo:		Zůstatková cena (v IMA):	
Popis tech. stavu LC:	<p><b><u>Konstrukce LC:</u></b> Štěrkodrt – vozovka vyrobená z nestmelené směsi drceného kameniva zrnitosti ŠD<sub>B</sub> 0/63; 200 mm (dle ČSN 73 6126-1).</p> <p><b><u>Zjištěné porušení a závady:</u></b> Na vozovce se vyskytují výtluky menšího rozsahu, vyjeté koleje a erozní rýhy. Krajnice a střed vozovky jsou lehce vytlačeny. Systém podélného i příčného odvodnění, který je vybudován, je z větší části funkční. Je třeba vyčistit některé svodnice a část příkopů. Plocha porušení je 30% z celkově posuzované plochy.</p> <p><b><u>Dle katalogu porušení a závad na lesních cestách (P. Klč, A. Králík, 1991) se jedná o:</u></b> Vytlačený střed povrchu vozovky, vytlačený okraj vozovky a zdvihnutá krajnice, miskovité koleje, výtluky, zanesený příkop, zanesené svodnice.</p>

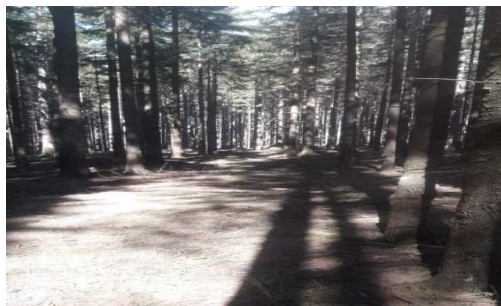
Lesní cesta č. 18:	<b>LC Od Buku</b>		
Lesní správa:	<b>LS Přeštice</b>		
Revír:	<b>Vytůň</b>	Kalamitní lokalita:	<b>ANO</b>
k.ú:	<b>Holýšov</b>	p.p./st.č.:	<b>1481/1</b>
LV:	<b>1262</b>	Omezení pro stavbu:	
Název LC v CELDS:	<b>LC Od Buku</b>		
Název LC v IMA:	<b>LC Od Buku</b>		
Odpovídá zákres CELDS skutečnosti:	<b>ANO</b>	Výkon IMA:	<b>135</b>
INVENT. Číslo:	<b>306648</b>	Zůstatková cena (v IMA):	<b>0 Kč</b>
Popis tech. stavu LC:	<p><b><u>Konstrukce LC:</u></b> Štěrkodrt' – vozovka vyrobená z nestmelené směsi drceného kameniva zrnitosti ŠD<sub>B</sub> 0/63; 200 mm (dle ČSN 73 6126-1).</p> <p><b><u>Zjištěné porušení a závady:</u></b> Na vozovce se vyskytují četné výtluky, vyjeté koleje, erozní rýhy, které jsou místy velmi hluboké a rozsáhlé. Krajinice a střed vozovky je pokryt, ve velké míře nánosy organické zeminy, které zapříčiňují hromadění vody na vozovce a zabraňují odtoku srážkové vody mimo těleso cesty. Systém podélného i příčného odvodnění, který je vybudován, je z důvodů zanesení zcela nefunkční. Cesta se nachází v havarijním stavu. Plocha porušení je 75% z celkově posuzované plochy.</p> <p><b><u>Dle katalogu porušení a závad na lesních cestách (P. Klč, A. Králík, 1991) se jedná o:</u></b> Zasypanou patu svahu, vytlačený střed povrchu vozovky, vytlačený okraj vozovky a zdvihnutá krajinice, plošná eroze vozovky, miskovité koleje, výtluky, zanesený příkop, zanesené svodnice, zanesené propustky, balvany vyčnívající z koruny cesty, tenké kmeny a větve na povrchu cesty, chybějící svodnice.</p>

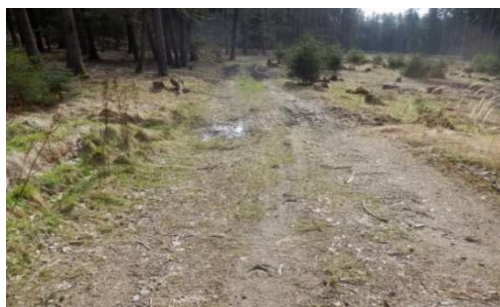
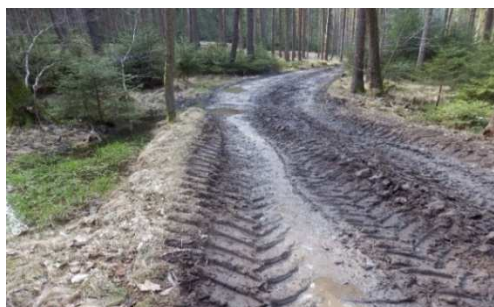
Lesní cesta č. 19:	<b>LC Starohuťská</b>		
Lesní správa:	LS Horšovský Týn		
Revír:	Bernstein	Kalamitní lokalita:	ANO
k.ú.:	Rybník nad Radbuzou	p.p./st.č.:	99, 74
LV:	69	Omezení pro stavbu:	
Název LC v CELDS:	LC Starohuťská		
Název LC v IMA:	LC Starohuťská		
Odpovídá zakres skutečnosti:	ANO	Výkon IMA:	135
INVENT. Číslo:	300814	Zůstatková cena (v IMA):	0 Kč
Současný tech. stav LC:	<p><b><u>Konstrukce LC:</u></b> Štěrkodrt' – vozovka vyrobená z nestmelené směsi drceného kameniva zrnitosti ŠD<sub>B</sub> 0/63; 200 mm (dle ČSN 73 6126-1).</p> <p><b><u>Zjištěné porušení a závady:</u></b> Na vozovce se vyskytují výtluky, vyjeté koleje, erozní rýhy, které jsou místy velmi hluboké. Krajnice a střed vozovky je pokryt, ve velké míře nánosy organické zeminy (bláta), které zapříčiňují hromadění vody na vozovce a zabraňují odtoku srážkové vody mimo těleso cesty. Systém podélného i příčného odvodnění, který je vybudován, je z důvodů zanesení téměř nefunkční. Plocha porušení je 65% z celkově posuzované plochy.</p> <p><b><u>Dle katalogu porušení a závad na lesních cestách (P. Klč, A. Králík, 1991) se jedná o:</u></b> Vytlačený střed povrchu vozovky, vytlačený okraj vozovky a zdvihnutá krajnice, plošná eroze vozovky, miskovité koleje, výtluky, zanesený příkop, zanesené svodnice, zanesené propustky, tenké kmeny a větve na povrchu cesty, chybějící svodnice.</p>

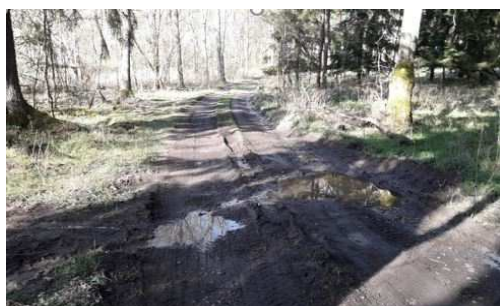
Lesní cesta č. 20:	<b>LC Palouček-Kňafák</b>		
Lesní správa:	LZ Kladská		
Revír:	Smrkovec	Kalamitní lokalita:	NE
k.ú:	Smrkovec u Březové	p.p./st.č.:	790/2
LV:	4	Omezení pro stavbu:	CHKO Slavkovský Les
Název LC v CELDS:	LC Palouček-Kňafák		
Název LC v IMA:	LC Palouček-Kňafák		
Odpovídá zakres CELDS skutečnosti:	ANO	Výkon IMA:	135
INVENT. Číslo:	240477	Zůstatková cena (v IMA):	0 Kč
Popis tech. stavu LC:	<p><b><u>Konstrukce LC:</u></b> Štěrkodrt – vozovka vyrobená z nestmelené směsi drceného kameniva zrnitosti ŠD<sub>B</sub> 0/63; 200 mm (dle ČSN 73 6126-1).</p> <p><b><u>Zjištěné porušení a závady:</u></b> Na vozovce se vyskytují výtluky, vyjeté koleje, erozní rýhy, které jsou místy hluboké. Krajnice a střed vozovky je vytlačen vlivem plnění produkčních funkcí lesa. Systém podélného i příčného odvodnění, který je vybudován, je z důvodů zanesení méně funkční. Na některých místech jsou obnažené podkladové vrstvy. Plocha porušení je 55% z celkově posuzované plochy.</p> <p><b><u>Dle katalogu porušení a závad na lesních cestách (P. Klč, A. Králík, 1991) se jedná o:</u></b> Vytlačený střed povrchu vozovky, vytlačený okraj vozovky a zdvihnutá krajnice, plošná eroze vozovky, miskovité koleje, výtluky, zanesený příkop, zanesené svodnice, zanesené propustky, chybějící svodnice, balvany vyčnívající z koruny cesty.</p>

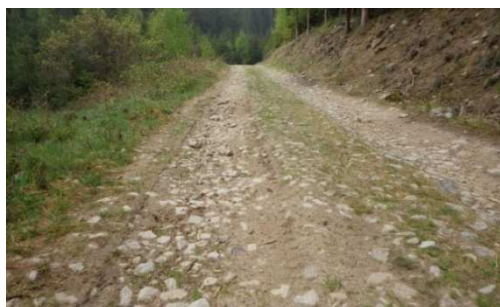
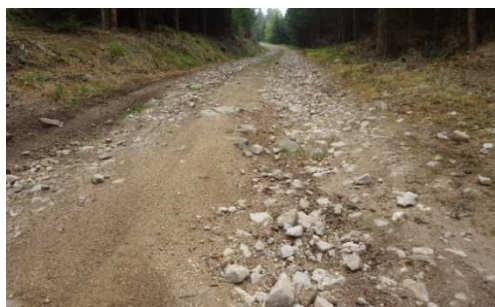
Lesní cesta č. 21:	<b>LC Hřebenovka</b>		
Lesní správa:	<b>LZ Kladská</b>		
Revír:	<b>Peklo</b>	Kalamitní lokalita:	<b>NE</b>
k.ú:	<b>Mariánské Lázně</b>	p.p./st.č.:	<b>2201, 2202/1</b>
LV:	<b>73</b>	Omezení pro stavbu:	
Název LC v CELDS:	<b>LC Hřebenovka</b>		
Název LC v IMA:	<b>LC Hřebenovka</b>		
Odovídá zákres CELDS skutečnosti:	<b>ANO</b>	Výkon IMA:	<b>135</b>
INVENT. Číslo:	<b>214236</b>	Zůstatková cena (v IMA):	<b>0 Kč</b>
Popis tech. stavu LC:	<p><b><u>Konstrukce LC:</u></b> Vibrovaný štěrk - konstrukční vrstva vozovky tvořená kostrou z hrubého drceného kameniva se zavibrovaným výplňovým kamenivem. Kostru tvoří štěrk fr. 32–63; výplňové kamenivo štěrkodeř fr. 0–16. (dle ČSN 73 6126-2)</p> <p><b><u>Zjištěné porušení a závady:</u></b> Na vozovce se vyskytují četné výtluky, vyjeté koleje, erozní rýhy, které jsou místy hlubší. Krajnice a střed vozovky je pokryt nánosy organické zeminy a potěžečních zbytků, které zapříčiňují hromadění vody na vozovce a zabraňují odtoku srážkové vody mimo těleso cesty. Systém podélného i příčného odvodnění, který je vybudován, je téměř nefunkční. Plocha porušení je 70% z celkově posuzované plochy.</p> <p><b><u>Dle katalogu porušení a závad na lesních cestách (P. Klč, A. Králík, 1991) se jedná o:</u></b> Vytlačený střed povrchu vozovky, vytlačený okraj vozovky a zdvihnutá krajnice, plošná eroze vozovky, miskovité koleje, výtluky, zanesený příkop, zanesené svodnice, zanesené propustky, tenké kmeny a větve na povrchu cesty.</p>

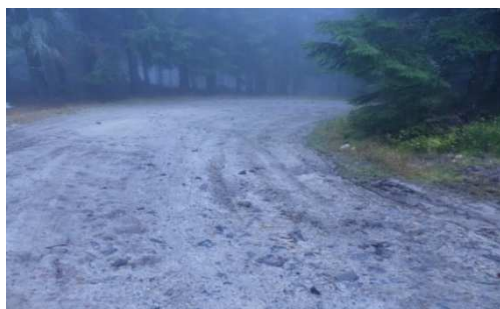
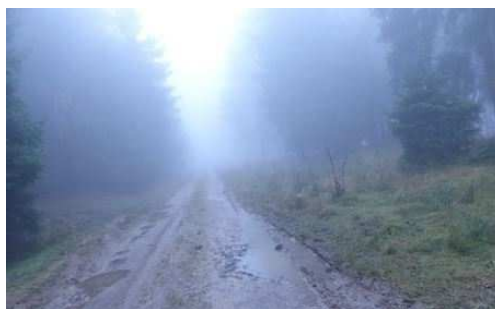
Lesní cesta č. 22:	<b>LC Hořická</b>		
Lesní správa:	<b>LZ Konopiště</b>		
Revír:	<b>Komorsko</b>	Kalamitní lokalita:	<b>NE</b>
k.ú.:	<b>Hluboš</b>	p.p./st.č.:	<b>1096/2</b>
LV:	<b>7</b>	Omezení pro stavbu:	<b>Nejsou</b>
Název LC v CELDS:	<b>LC Hořická</b>		
Název LC v IMA:	<b>LC Hořická</b>		
Odpovídá zakres CELDS skutečnosti:		Výkon IMA:	
INVENT. Číslo:		Zůstatková cena (v IMA):	
Popis tech. stavu LC:	<p><b><u>Konstrukce LC:</u></b> Štěrkodrt – vozovka vyrobená z nestmelené směsi drceného kameniva zrnitosti ŠD<sub>B</sub> 0/63; 200 mm (dle ČSN 73 6126-1).</p> <p><b><u>Zjištěné porušení a závady:</u></b> Na vozovce se vyskytují výtluky, vyjeté koleje a erozní rýhy. Krajnice a střed vozovky je pokryt nánosy organické zeminy a potěžebních zbytků, které zapříčiňují hromadění vody na vozovce a zabráňují odtoku srážkové vody mimo těleso cesty. Systém podélného i příčného odvodnění, který je vybudován, je na některých úsecích cesty nefunkční. Plocha porušení je 55% z celkově posuzované plochy.</p> <p><b><u>Dle katalogu porušení a závad na lesních cestách (P. Klč, A. Králík, 1991) se jedná o:</u></b> Vytačený střed povrchu vozovky, vytačený okraj vozovky a zdvihnutá krajnice, plošná eroze vozovky, miskovitě koleje, výtluky, zanesený příkop, zanesené svodnice, zanesené propustky, tenké kmeny a větve na povrchu cesty.</p>

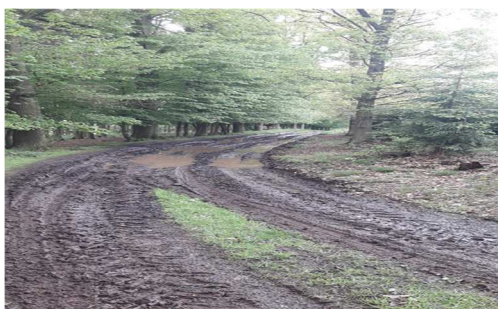
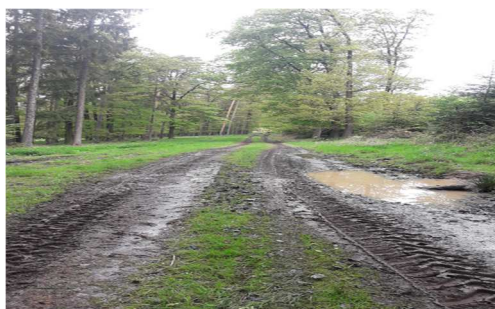
Lesní cesta č. 23:	<b>LC Knížecí</b>		
Lesní správa:	<b>LZ Konopiště</b>		
Revír:	<b>Komorsko</b>	Kalamitní lokalita:	<b>ANO</b>
k.ú.:	<b>Pičín</b>	p.p./st.č.:	<b>271/2</b>
LV:	<b>456</b>	Omezení pro stavbu:	<b>Nejsou</b>
Název LC v CELDS:	<b>LC Knížecí</b>		
Název LC v IMA:	<b>LC Knížecí</b>		
Odpovídá zakres CELDS skutečnosti:		Výkon IMA:	<b>135</b>
INVENT. Číslo:		Zůstatková cena (v IMA):	
Popis tech. stavu LC:	<p><b><u>Konstrukce LC:</u></b> Štěrkodrt' – vozovka vyrobená z nestmelené směsi drceného kameniva zrnitosti ŠD<sub>B</sub> 0/63; 200 mm (dle ČSN 73 6126-1).</p> <p><b><u>Zjištěné porušení a závady:</u></b> Na vozovce se vyskytují výtluky, vyjeté koleje a erozní rýhy. Krajnice a střed vozovky je pokryt nánosy organické zeminy a potěžebních zbytků, které zapříčiňují hromadění vody na vozovce a zabráňují odtoku srážkové vody mimo těleso cesty. Systém podélného i příčného odvodnění, který je vybudován, je na některých úsecích cesty nefunkční. Plocha porušení je 60% z celkově posuzované plochy.</p> <p><b><u>Dle katalogu porušení a závad na lesních cestách (P. Klč, A. Králík, 1991) se jedná o:</u></b> vytlačený střed povrchu vozovky, vytlačený okraj vozovky a zdvihnutá krajnice, plošná eroze vozovky, miskovité koleje, výtluky, zanesený příkop, zanesené svodnice, zanesené propustky, tenké kmeny a větve na povrchu cesty, chybějící svodnice</p>

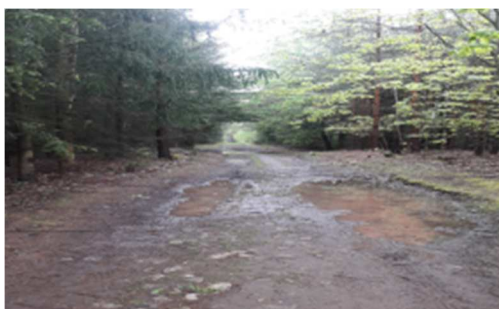
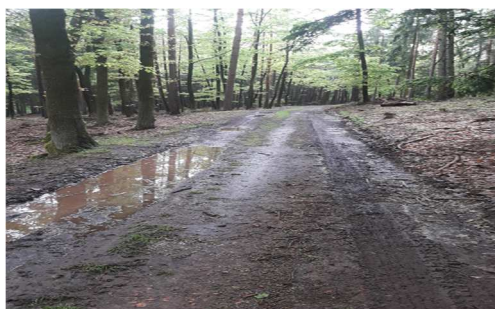
Lesní cesta č. 24:	<b>LC Trojácká</b>		
Lesní správa:	<b>LZ Konopiště</b>		
Revír:	<b>Komorsko</b>	Kalamitní lokalita:	<b>Ano</b>
k.ú:	<b>Pičín</b>	p.p./st.č.:	<b>1495</b>
LV:	<b>456</b>	Omezení pro stavbu:	<b>Nejsou</b>
Název LC v CELDS:	<b>LC Trojácká</b>		
Název LC v IMA:	<b>LC Trojácká</b>		
Odpovídá zakres CELDS skutečnosti:		Výkon IMA:	<b>135</b>
INVENT. Číslo:		Zůstatková cena (v IMA):	
Popis tech. stavu LC:	<p><b><u>Konstrukce LC:</u></b> Vibrovaný štěrk - konstrukční vrstva vozovky tvořená kostrou z hrubého drceného kameniva se zavibrovaným výplňovým kamenivem. Kostru tvoří štěrk fr. 32–63; výplňové kamenivo štěrkodeř fr. 0–16. (dle ČSN 73 6126-2)</p> <p><b><u>Zjištěné porušení a závady:</u></b> Na vozovce se vyskytují výtluky, vyjeté koleje a erozní rýhy většího rozsahu. Krajnice a střed vozovky jsou vytlačeny provozním užíváním. Nánosy organické zeminy a potěžeblných zbytků, zapříčiňují hromadění vody na vozovce a zabraňují odtoku srážkové vody mimo těleso cesty. Systém podélného i příčného odvodnění, který je vybudován, je na některých úsecích cesty nefunkční. Plocha porušení je 65% z celkově posuzované plochy.</p> <p><b><u>Dle katalogu porušení a závad na lesních cestách (P. Klč, A. Králík, 1991) se jedná o:</u></b> Vytlačený střed povrchu vozovky, vytlačený okraj vozovky a zdvihnutá krajnice, plošná eroze vozovky, miskovité koleje, výtluky, zanesený příkop, zanesené svodnice, zanesené propustky, tenké kmeny a větve na povrchu cesty, balvany vyčnívající z koruny cesty.</p>

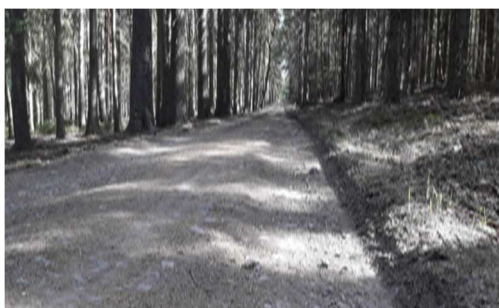
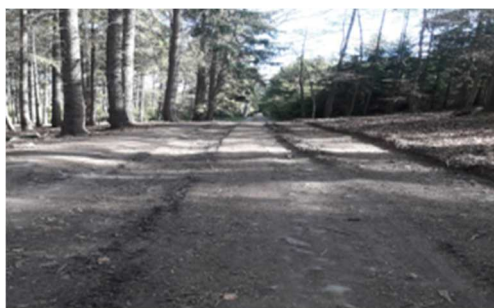
Lesní cesta č. 25:	<b>LC Psáry</b>		
Lesní správa:	<b>LZ Konopiště</b>		
Revír:	<b>Olešovice</b>	Kalamitní lokalita:	
k.ú:	<b>Libeř</b>	p.p./st.č.:	<b>380/9</b>
LV:	<b>461</b>	Omezení pro stavbu:	<b>Nejsou</b>
Název LC v CELDS:	<b>LC Psáry</b>		
Název LC v IMA:	<b>LC Psáry</b>		
Odpovídá zakres CELDS skutečnosti:		Výkon IMA:	
INVENT. Číslo:		Zůstatková cena (v IMA):	
Popis tech. stavu LC:	<p><b><u>Konstrukce LC:</u></b> Asfaltem stmelena krytová, obrusná (vrchní) vrstva tl. 40 mm, tvořena kostrou kameniva frakce 0/11 mm, (dle ČSN 73 6121). Starší označení ABS (asfaltový beton střednězrný).</p> <p><b><u>Zjištěné porušení a závady:</u></b> Na vozovce se vyskytují příčné i podélné deformace, na menší ploše odtržená obrusná vrstva. Dále pak drobné trhliny a erozní rýhy. Systém podélného i příčného odvodnění, je z větší části v pořádku. Plocha porušení 800 m<sup>2</sup> z celkové posuzované plochy.</p> <p><b><u>Dle katalogu porušení a závad na lesních cestách (P. Klč, A. Králík, 1991) se jedná o:</u></b> Příčné deformace, podélné deformace, porušená obrusná vrstva, odtrhnutá obrusná vrstva, trhliny, mozaikové trhliny, výtlučky, rýhy.</p>
