Ústav základního zpracování dřeva

**Návrh obnovy krovové konstrukce kostela**

Diplomová práce

Práce je zaměřena na posouzení stavu a návrhu obnovy dřevěné střešní konstrukce barokního dominikánského kostela Nalezení svatého Kříže ve Znojmě. Hlavním podnětem k vypracování technické dokumentace je havarijní stav historické konstrukce krovu nad kostelem.

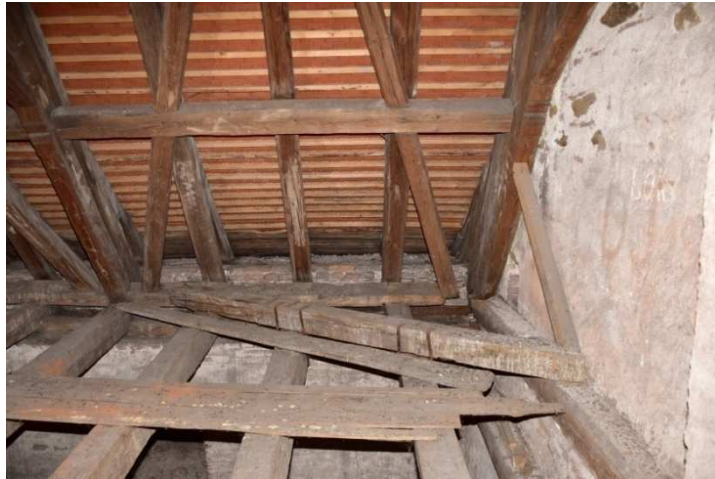
Na jižní straně u věže je protéza pětibokého prahu v délce cca 2 m. Zhlaví ležatého sloupku vazby PV8 je opatřeno dubovou protézou. Vazný trám vazby PV8 a dva následující vazné trámy mají protézu zhlaví. Tyto protézy jdou do výměny, která je podepřena dubovým sloupkem stojícím na patě klenby. Zhlaví diagonální vzpěry vycházející z pětibokého prahu je opraveno protézou.

*Obr. 12 — Nepůvodní prvky v konstrukci nad lodí u vazby PVI*

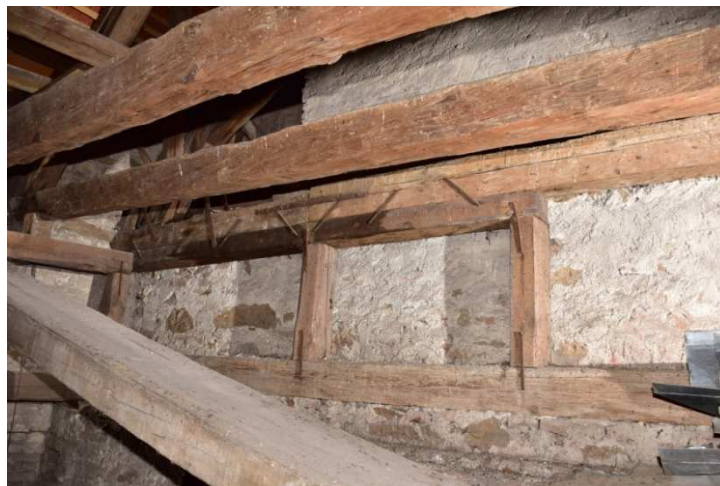
*Obr. 13 — Nepůvodní podpěrná konstrukce pod vazbou PV 10*

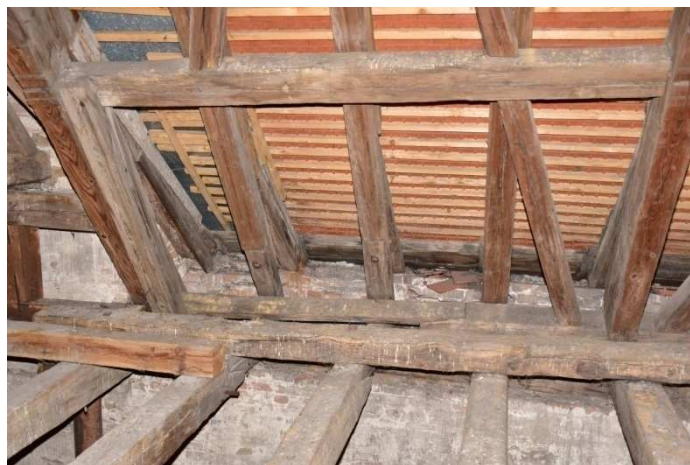
*Obr. 14 — Nepůvodní konstrukce vynášející protězy zhlaví vazních trámů a podpěra rozpěry zavětrování*

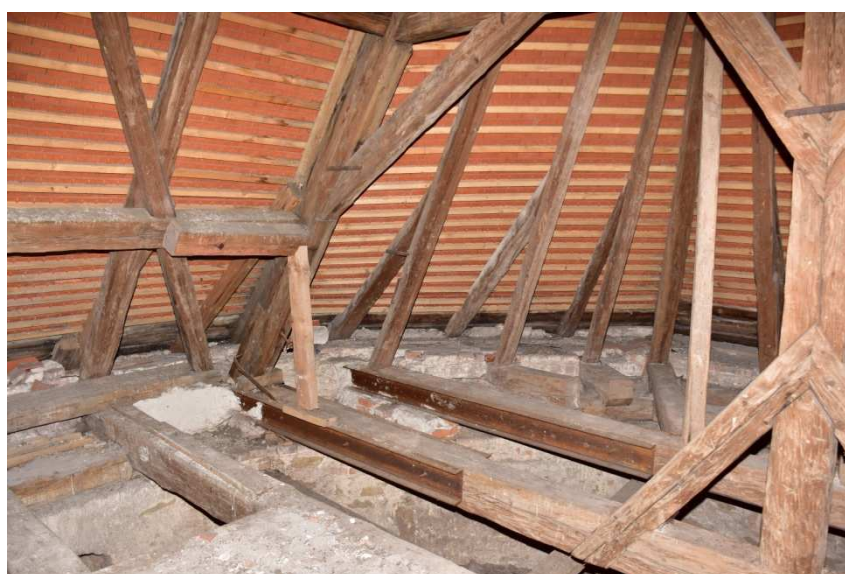
je dřevěná příložka podepřená vzpěrou z vazného trámu a pojištěna šroubem s čtyř hranou maticí. Ocelová příložka je i na posledním vazném trámu cca v délce 3 m. Spoje vazby PV11 jsou opatřeny ocelovými kramlemi, které pojišťují a zvyšují tuhost této vazby.

*Obr. 16 — Nepůvodní ocelové příložky v krovové konstrukci*

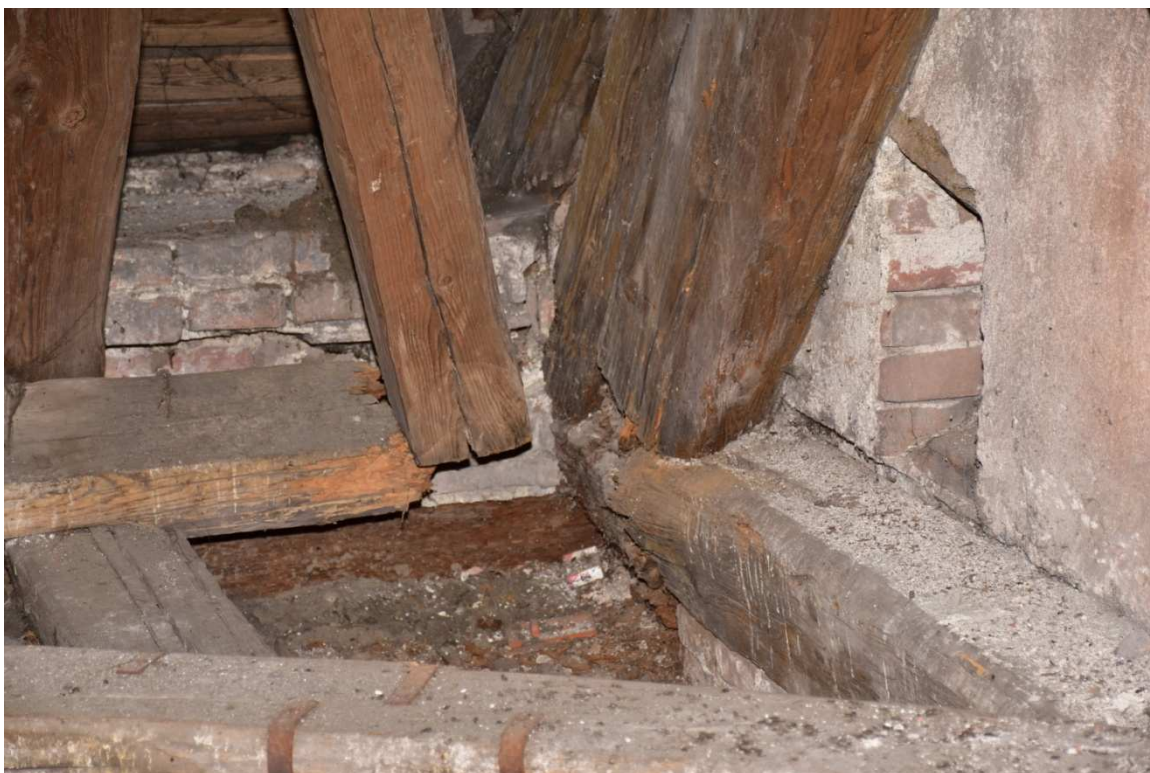
Tato vazba leží u štítové stěny v severozápadní části konstrukce mezi věžemi. Již dříve zde docházelo k poškození, o čemž svědčí opravy provedené na zdvojeném vazném trámu. Velká část vazby je silně poškozena hmyzem v kombinaci s dřevokaznými houbami. Jedná se především o poškození všech ležatých sloupků v obou úrovních, spojení vazných trámů a ležatých sloupků je uhnílé na obou stranách konstrukce. Na severní straně je i silně poškozená pětiboká vaznice s hambálkem, rozpěrou a páskem. Podpůrná konstrukce pod ležatým sloupkem na jižní straně ve spoji nižšího vazného trámu a sloupku, který podpírá vazný trám je také závažně napadeno.

*Obr. 17 — Poškození vazby PVI detail spoje vazného trámu s ležatým sloupkem a pětibokým prahem*

Jednotlivé návrhové stavy jsou znázorněny na výkresové dokumentaci. Vazba PV10 by měla být kompletně rozebrána. Označené poškozené prvky budou nahrazeny a neoznačené prvky by měly být posouzeny po rozebrání, zda jsou ve stavu, kdy mohou být vráceny do konstrukce nebo musejí být nahrazeny. Pro hlavní loď byly vytvořeny celkem tři kódy, které označují prvky ve výpisech materiálu. Pro úroveň vazných trámů lodi se používá zkratka V (V1-V43). Pro ostatní část lodi jsou prvky určené k sanaci označeny L (L44-167). Pro prvky určené jen k demontáži a následnému vrácení do konstrukce náleží označené LD (LD1-18).

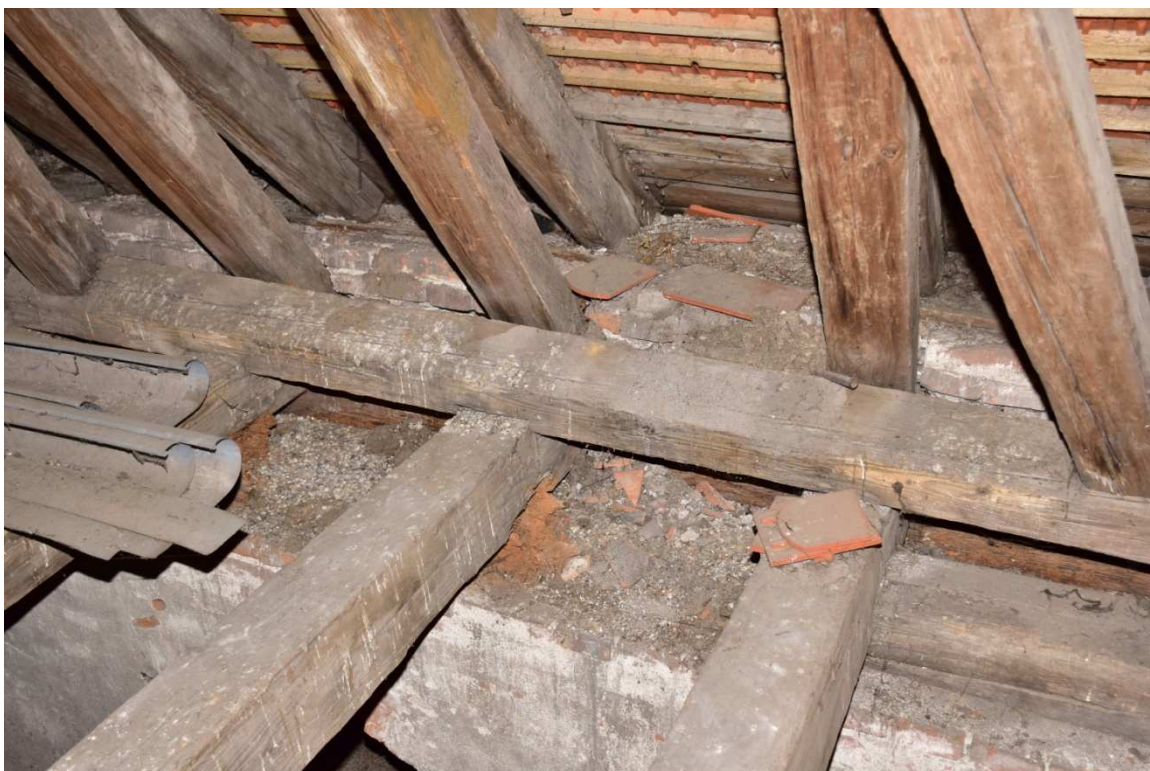
Pozednice na severní straně lodi (obě) jsou závažně poškozeny a v některých místech došlo k totální destrukci prvku. Vnější původně zazděná pozednice se vlivem tlaku na nadezdívku římsy v mnoha místech odhaluje (viz fotodokumentace). Dále pak pozednice vykazují známky napadení tesaříkem krovovým (*Hylotrupes bajulus*) bez detekce aktivity. Současně byly objeveny výletové otvory červotoče proužkovaného

*Obr. 18 — destrukce pozednic na severní straně*

V této úrovni bylo navrženo celkem 43 oprav. Hlavní zásahy se týkají pozednic, které by měly být všechny kompletně nahrazeny. Nahrazeny v celé délce by měly být i vazné trámy, které jsou označeny v dokumentaci jako V28-29 a V34. Ostatní označené poškozené části konstrukce budou protézovány. Délka protéz je stanovena ve výpisu materiálu pro každý prvek zvlášť.

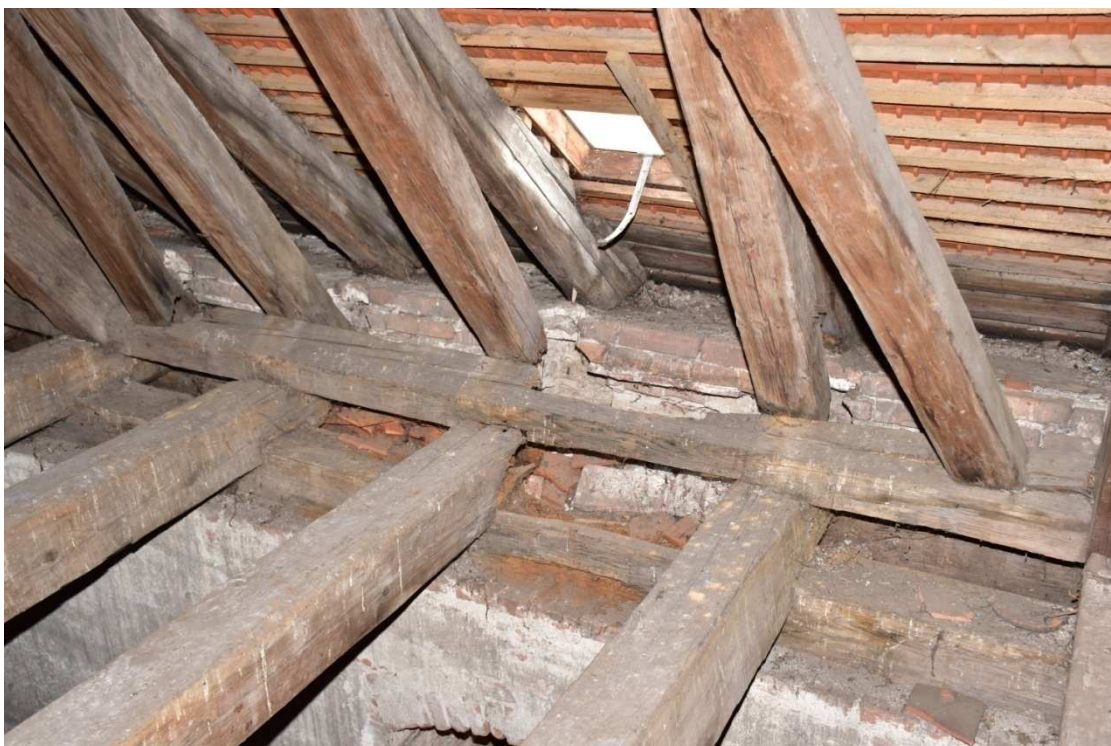
*Obr 19 – Destrukce pozednic, zhlaví vazného trámu a pětibokého prahu pod revizním otvorem střechy, (odhalená vnější pozednice)*

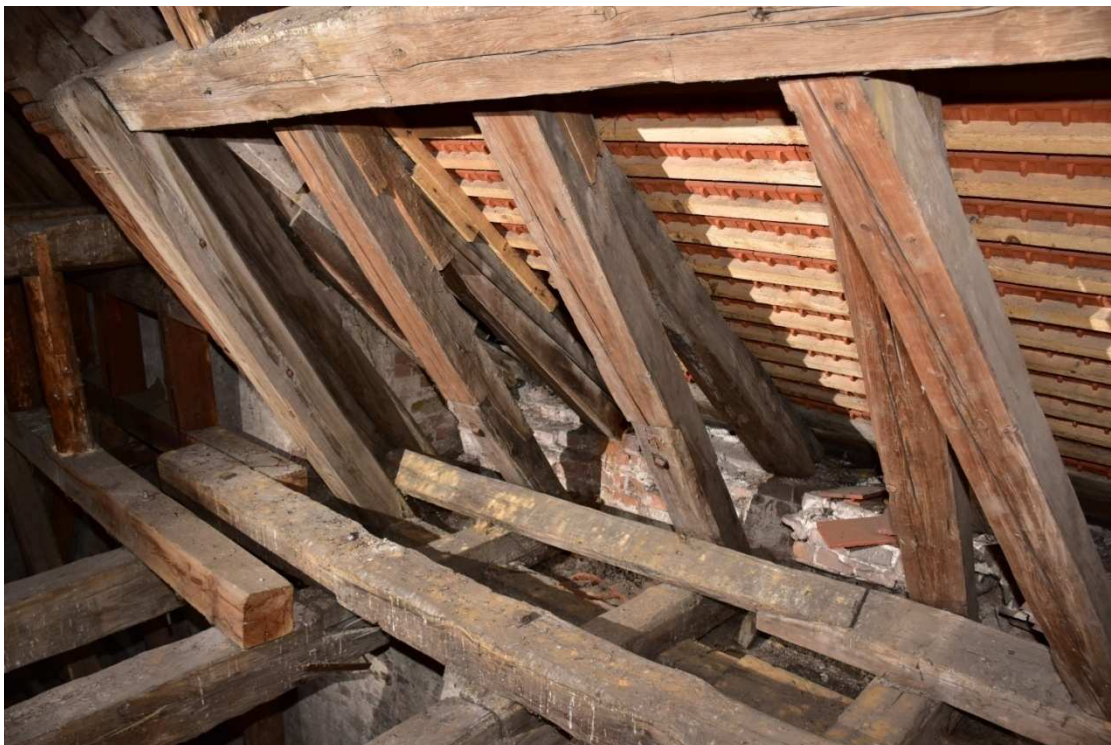
*Obr. 20 — Protéza pětibokého prahu, vazných trámů a krokví na severní straně aktivním napadením dřevokazným hmyzem*

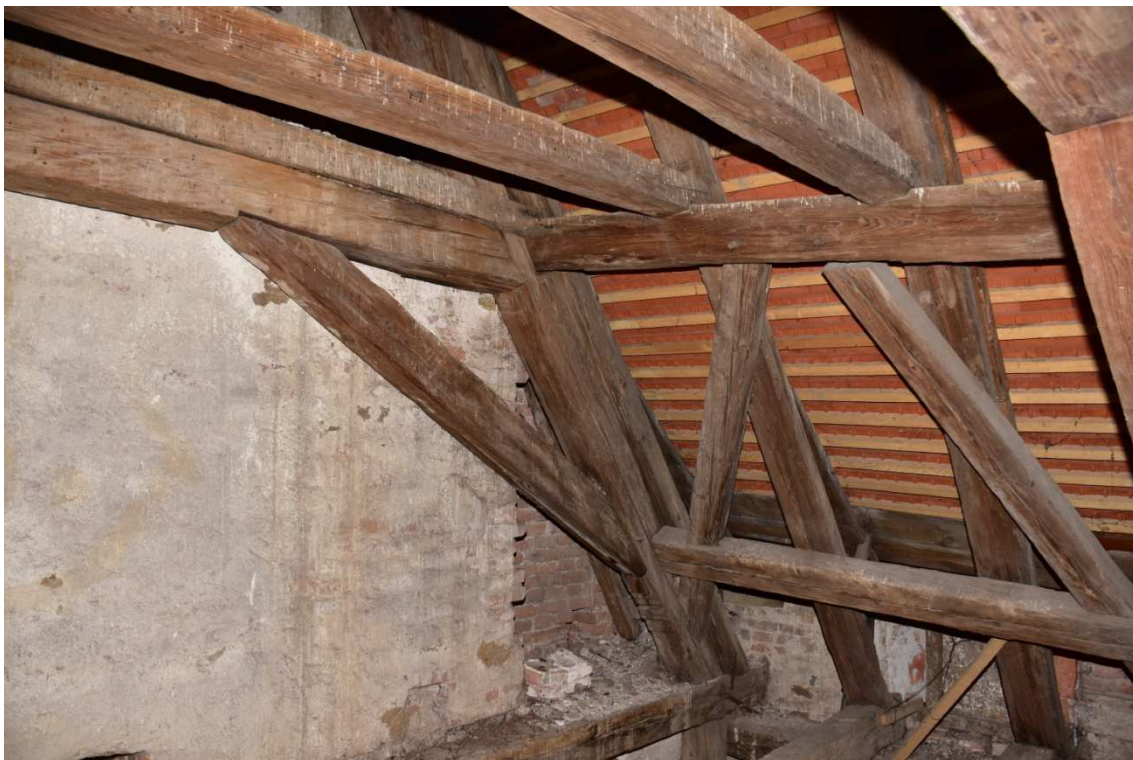
*Obr. 21 — Ležatý sloupek PV10 zhlaví sloupku krokve i vazného trámu napadeno hnilobami*

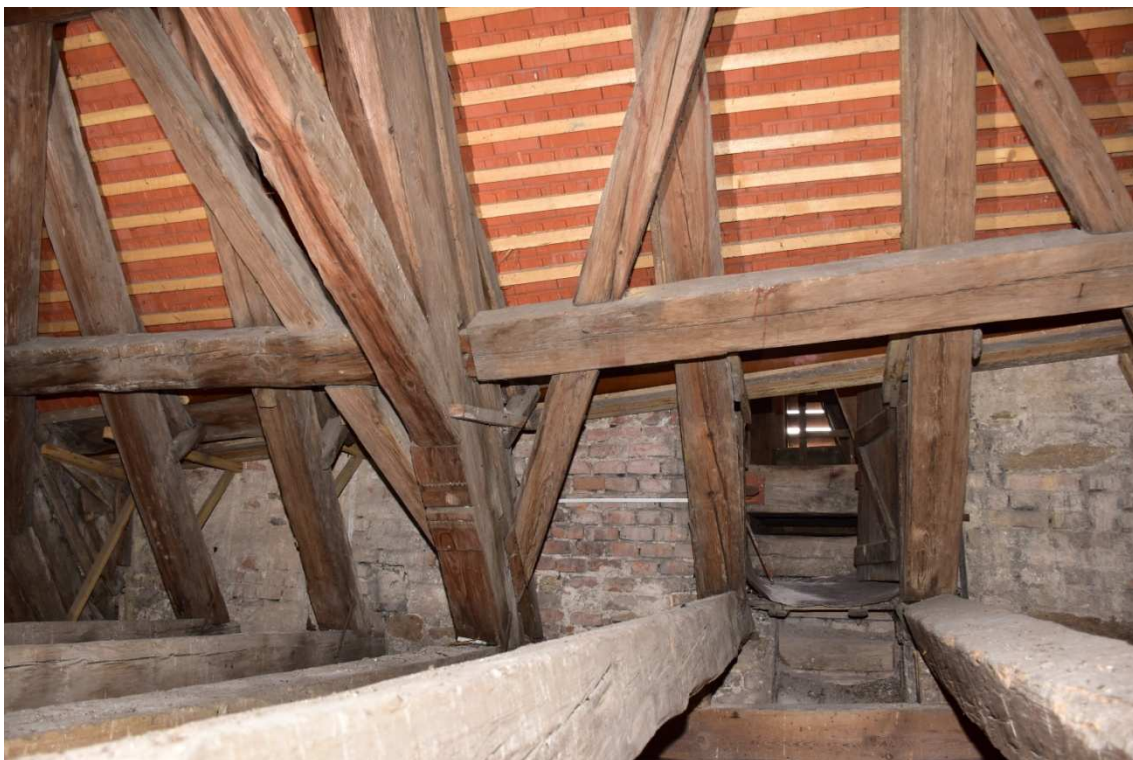
*Obr. 22 — Torze vazných trámů a uvolněné spoje u vstupní věže, viditelný pokles vazby PV9*

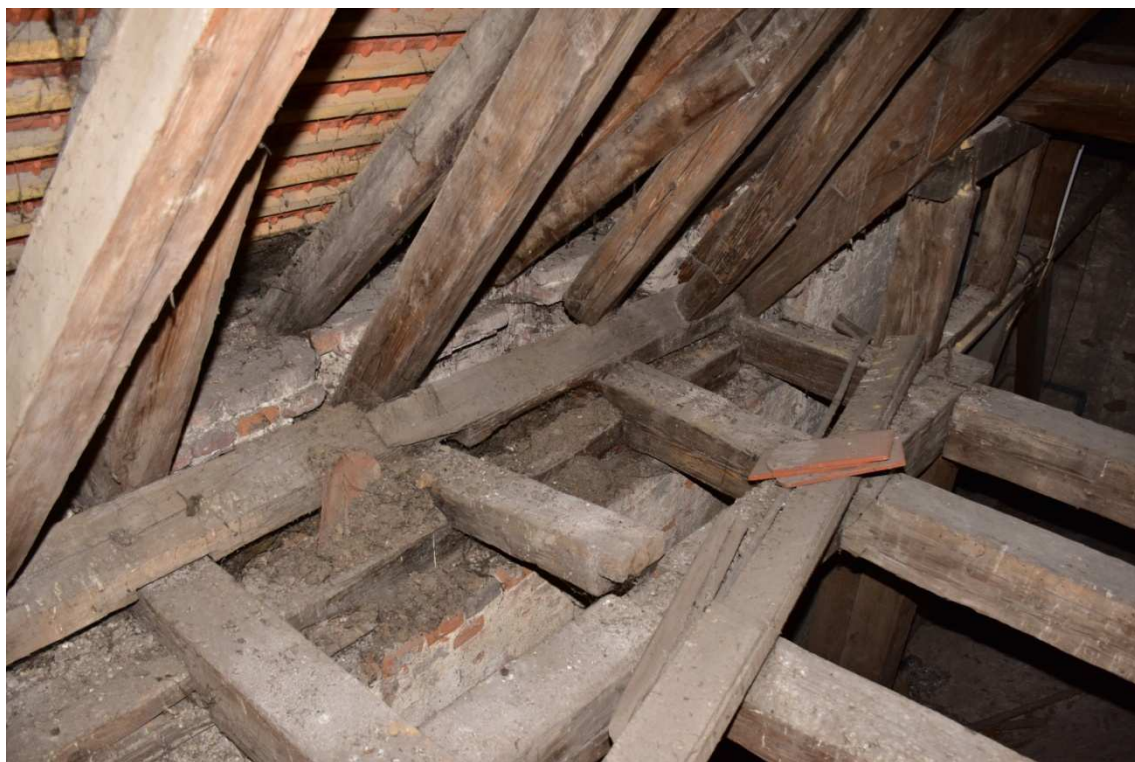
*Obr. 23 — poškození konstrukce za vstupní věží (viditelné odhalení vnější pozednice)*

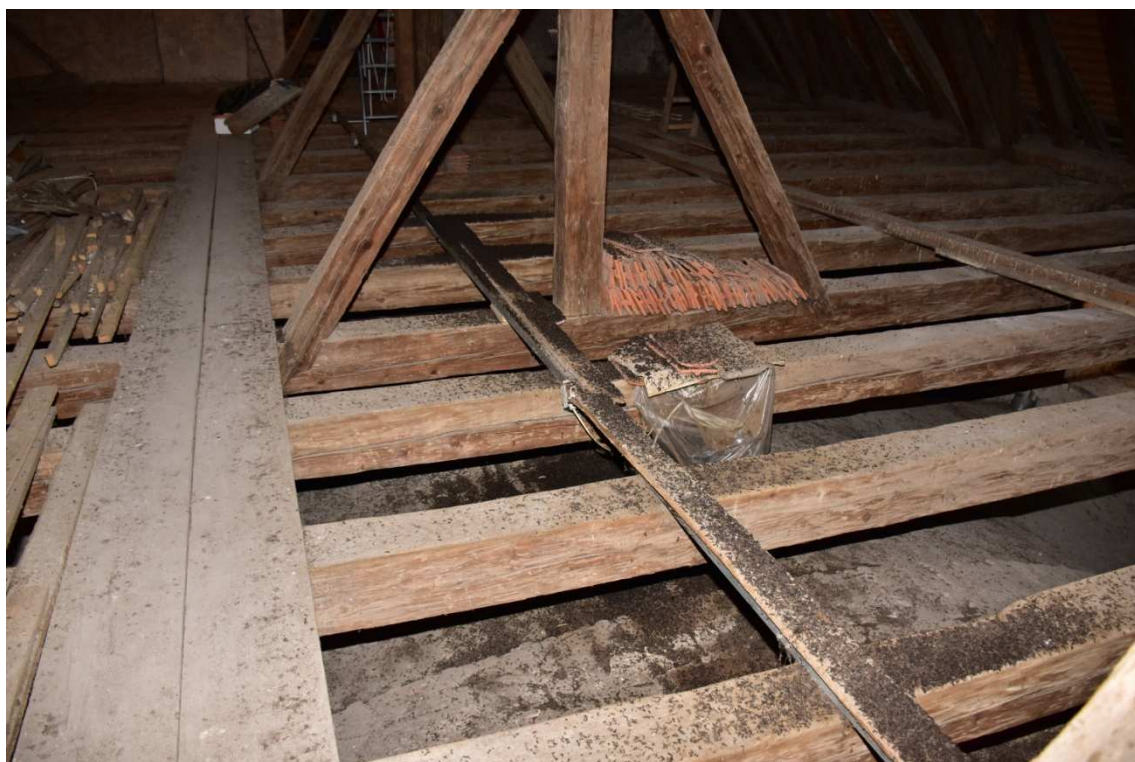
*Obr. 24 — Oblast výskytu netopýřího trusu*

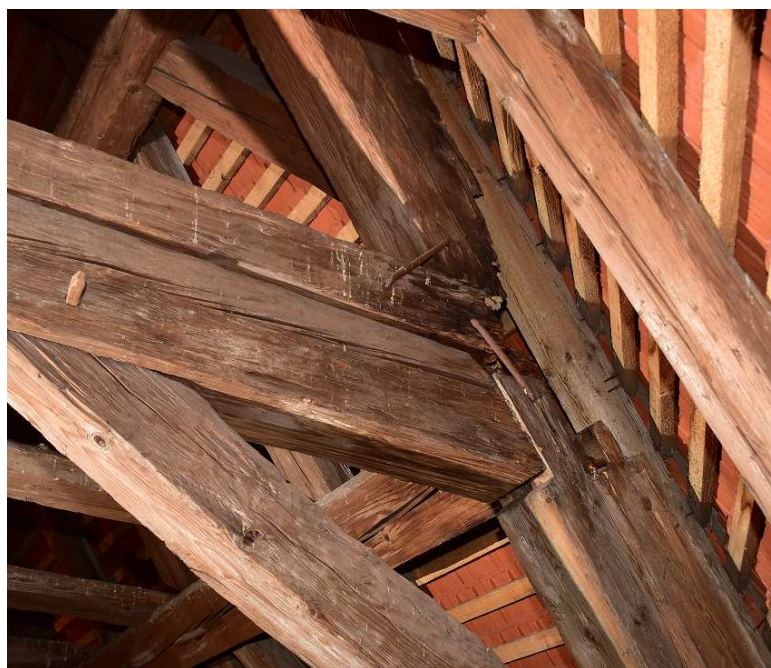
v dřívějších letech. Na severní straně je vazný trám jen podezděn a pozednice v místě byla již dříve odstraněna. Vazný trám má z obou stran ocelovou příložku tvaru U. i přes toto ztužení je vazný trám napaden hnilobou stupně H4 v délce cca 3 m. Spoj patního sloupku, rozpěry plné vazby, patního sloupku druhé úrovně a hambálku s pětibokou vaznicí je totálně destruován. Krokev, která zde leží, podlehla destrukci také a má po celé své délce příložku. Na jižní straně je vážně poškozen a napaden spoj vazného trámu s pozednicemi, pětibokou vaznicí, patním sloupkem a krokví. Jedná se zde o poškození stupně 4-5. Patní sloupek je napaden v celé délce, tak i krokev na něm ležící. Na krokvi a námětku jsou patrné zámky zvýšené vlhkosti.

Z těchto dvou nejvíce poškozených míst byly odebrány vzorky pro mykologickou analýzu. Mykologická zpráva dokládá, že u vzorku Z2 – „Pětiboký práh presbytář“ – byla zjištěna zvýšená přítomnost vody (více než 35%). Byla zde dokázána přítomnost životaschopných zárodků dřevokazných hub rodu *Coniophora* (koniofora) a *Trametes* (outkovka) v latentním stádiu. Objevují se zde i zárodky plísní z rodů *Aspergillus*, *Penicillium* a *Trichoderma*. Ve vzorku Z3 „Vaznice závěru presbytáře“ byla prokázána přítomnost životaschopných zárodků dřevokazných hub rodu *Serpula* (dřevomorka) a *Gloeophyllum* (trámovka) v latentním stádiu. Poškození dřevokazným hmyzem bylo dle tvaru požerkových chodbiček a výletových otvorů způsobeno larvami druhu červotoč proužkovaný (*Anobium punctatum*).

Obr. 25 — Poškození na vazbě PV11 totálně destruovaný spoj na severní straně

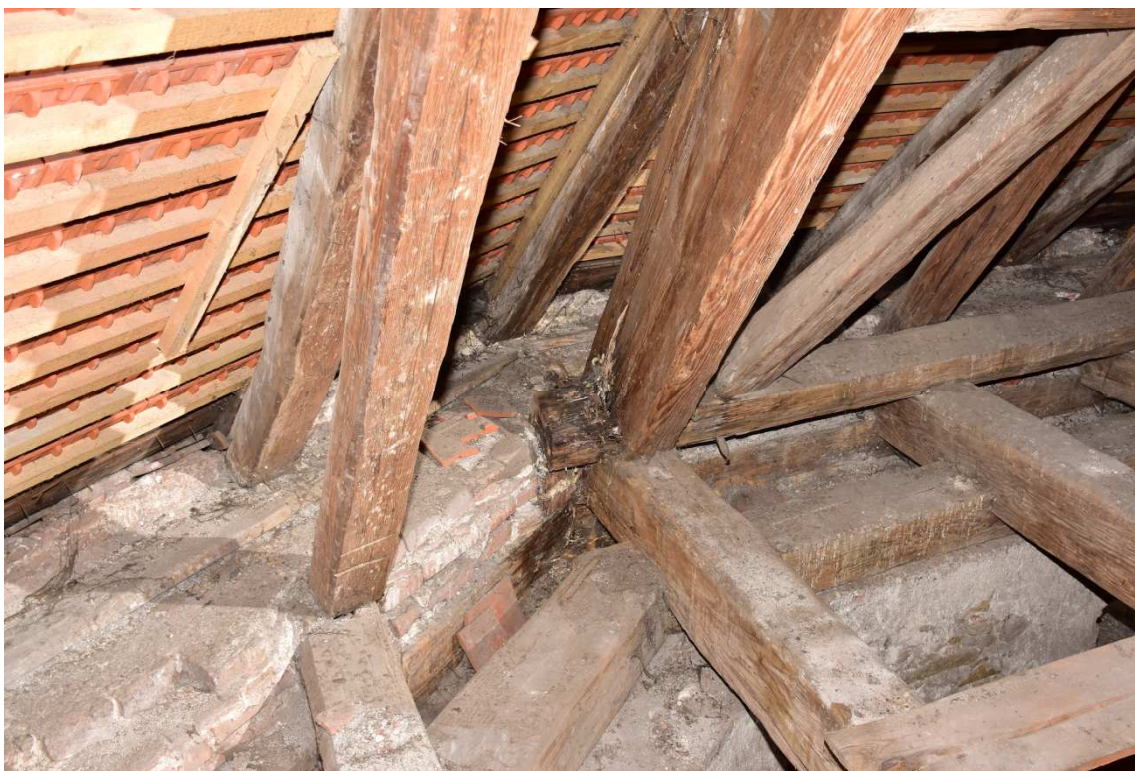
*Obr. 26 — Napadení PV11 v závěru presbytáře*

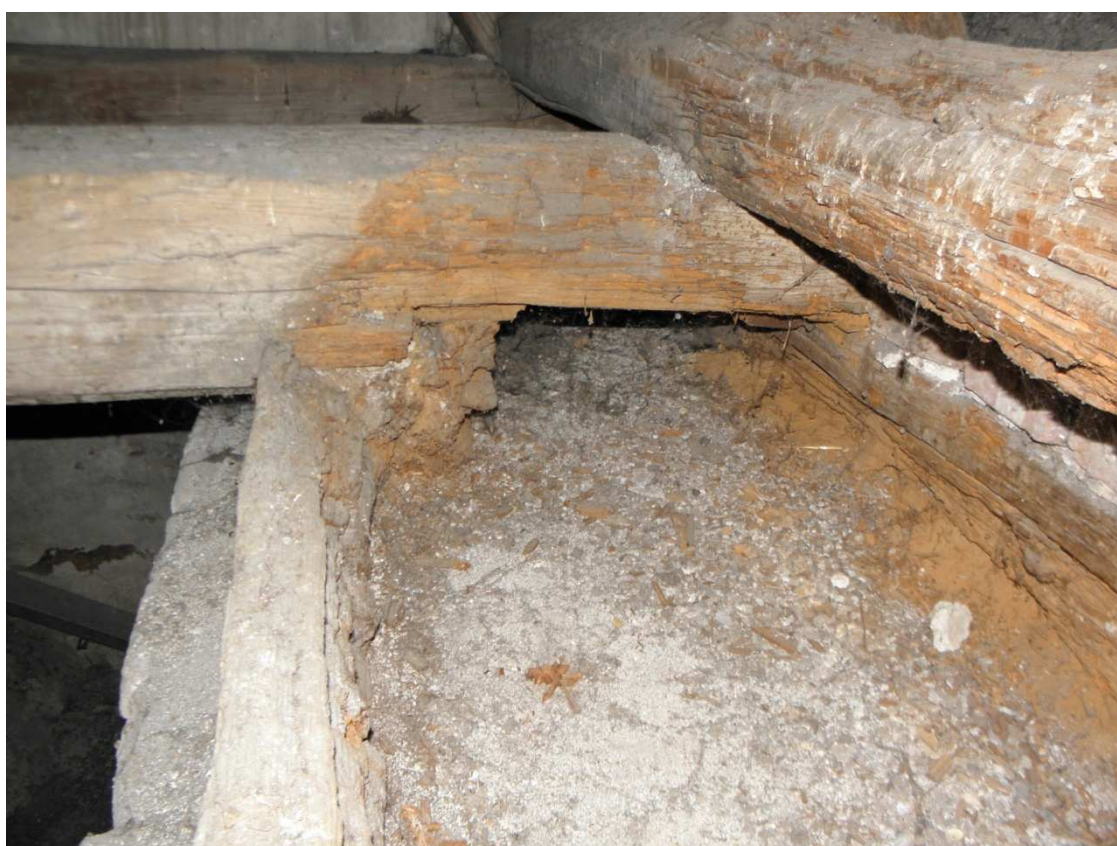
Na severní straně presbytáře kostela jsou velmi silně poškozeny obě pozednice, v některých místech úplně chybí. Pětiboký práh na severní straně je v celé své délce napaden hnilobami stupně H3-4. Téměř všechna zhlaví vazných trámů na severní straně jsou vážně napadena a poškozena nebo se jedná o poškození cca do poloviny konstrukce stupně 2. Nejvážnější napadení krokví je především v rámci zhlaví cca 1,5 m nebo se jedná jen o slabé napadení dřevokazným hmyzem. Na jižní straně jsou pozednice i pětiboký práh v o poznání lepším stavu. Objevuje se zde lokální poškození v malém rozsahu a především dřevokazným hmyzem. Poškození valbové části se nachází především na severní straně, kde vazný trám za vazbou PV11 je vyztužený ocelovými profily pro zpevnění, ovšem je závažně napaden tesaříkem krovovým. Největší poškození se nachází u vazby PV11, kde je rozsáhle napaden pětiboký práh i pozednice pod ním hnilobami i dřevokazným hmyzem. Ve vazbě PV15 chybí patní pásky jdoucí na vazný trám, tyto patní pásky byly odstraněny pravděpodobně, aby se dalo snáz dostat do konstrukce presbytáře. Vazba PV11 má samostatný výkres a je samostatně popsána. V presbytáři byl objeven a rozpoznán i červotoč umrlčí (*Hadrobregmus pertinax*).

*Obr. 27 — Destrukce pozednic a pětibokého prahu*

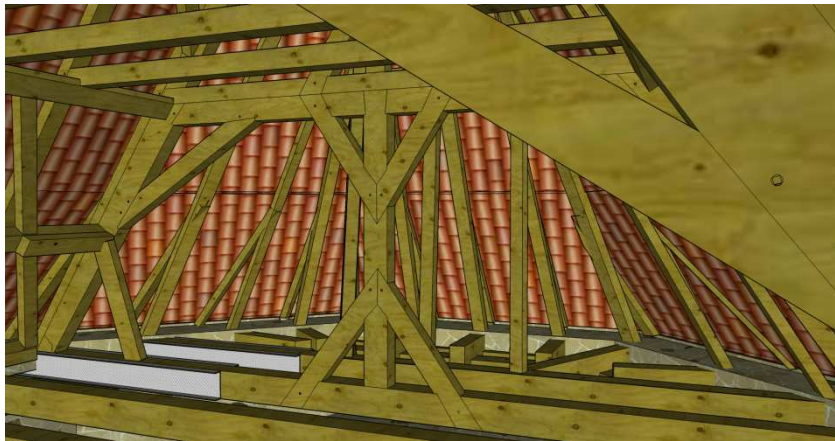
*Obr. P17 — Pohled na valbu presbytáře s poškozením*
