Průzkum a návrh sanace dřevěného krovu historické budovy

Diplomová práce

Předmětem zájmu této práce je stavebně-technický průzkum, posouzení stavu a návržení sanačního řešení u krovu a s ním souvisejících dřevěných konstrukcí. Průzkum byl proveden na roubené stavbě ležící nedaleko Jablonce nad Jizerou v obci Bratrouchov.

Předmětem průzkumu je roubená chalupa z konce 19. století, která se nachází v oblasti Krkonoš, na adrese: Jablonec nad Jizerou, Bratrouchov č.p. 114, GPS souřadnice jsou 50.7078714N, 15.4711372E. Stavba stojí na pozemku s parcelním číslem st. 9, který spadá pod katastrální území Bratrouchov. Dům je umístěna na svažité louce orientované severozápadním směrem, v nadmořské výšce 770 m. n. m. pod vrchem zvaným Hejlov.

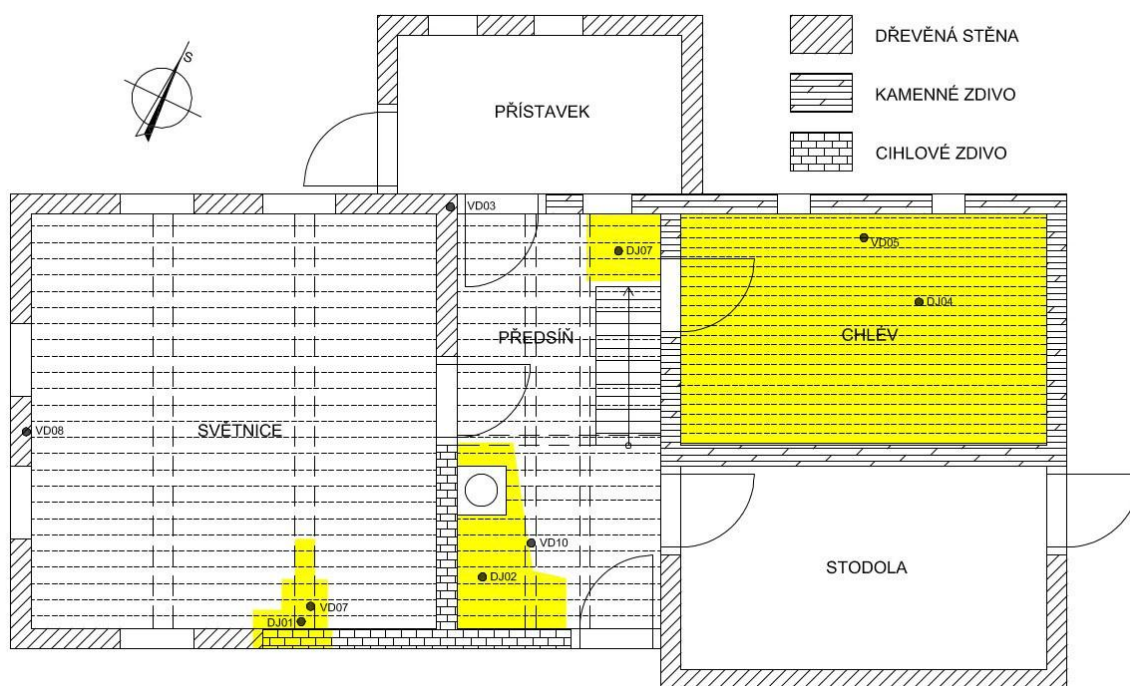
Obr. 16: Půdorys prvního nadzemního podlaží (zdroj: vlastní tvorba)

– pozn.: žluté plochy představují poškozenou oblast, body místa měření a odebrání vzorků

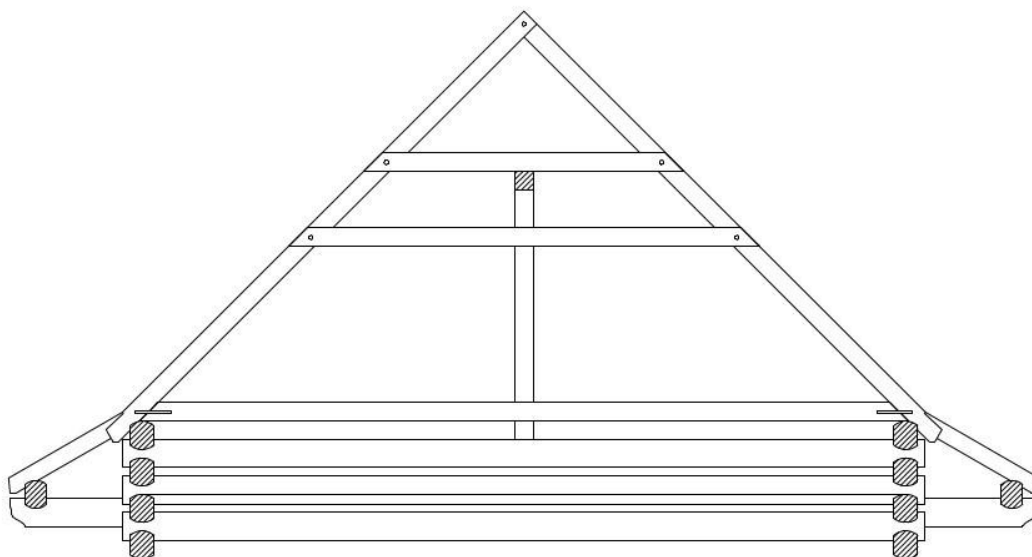
Obr. 18: Plná příčná vazba u západního štítu (zdroj: vlastní tvorba)

V patě krovu nejsou ve valné většině případů příčné vazby spojeny vazným trámem. Jedinou plnou vazbu lze nalézt u západního štítu chalupy (příčná vazba č. 1 – viz Obr. 18), kde je vazný trám začepován do krokve, těsně nad jejím osedláním na pozednici. Spoj mezi vazným trámem a krokví je z boku zpevněn železnou kramlí (viz Foto 31). Plná vazba je navíc příčně ztužena druhým hambalkem umístěným pod úrovní roviny hambalků všech příčných vazeb (viz Foto 27). Všechny hambalky jsou s krokvemi spojeny plátováním zajištěným dřevěným kolíkem, popřípadě v opravené podobě s přidáním kramle (viz Foto 30).

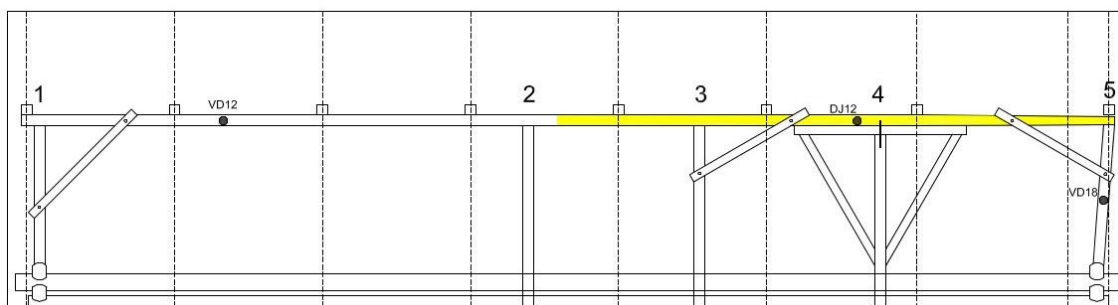
Obr. 20: Středová podélná stolice krovu (zdroj: vlastní tvorba)

K zajištění podélné tuhosti a lepšímu přenosu zatížení do spodní stavby byl krov doplněn podélnou stolicí skládající se z monolitického průvlaku vynášeného pěti sloupky, které přenášejí zatížení do nosných příčných stěn prvního nadzemního podlaží. Čtyři sloupky jsou ztuženy jedním nebo dvěma pásky čepovanými do průvlaku, jeden sloupek s pásky vynáší vazný trám přes čepované vložené sedlo, které zvětšuje styčnou plochu mezi prvky v místech, kde průvlak při své celkové délce (cca 13,5 m) pozvolna přechází v nehraněnou kónickou kulatinu s již nevhodně nízkým průměrem, tato část zaujímá cca $\frac{1}{4}$ jeho délky. Sloupek se sedlem je k průvlaku pevně fixován železnou kramlí (viz Obr. 20).

– pozn.: žluté plochy představují poškozenou oblast, body místa měření a odebrání vzorků

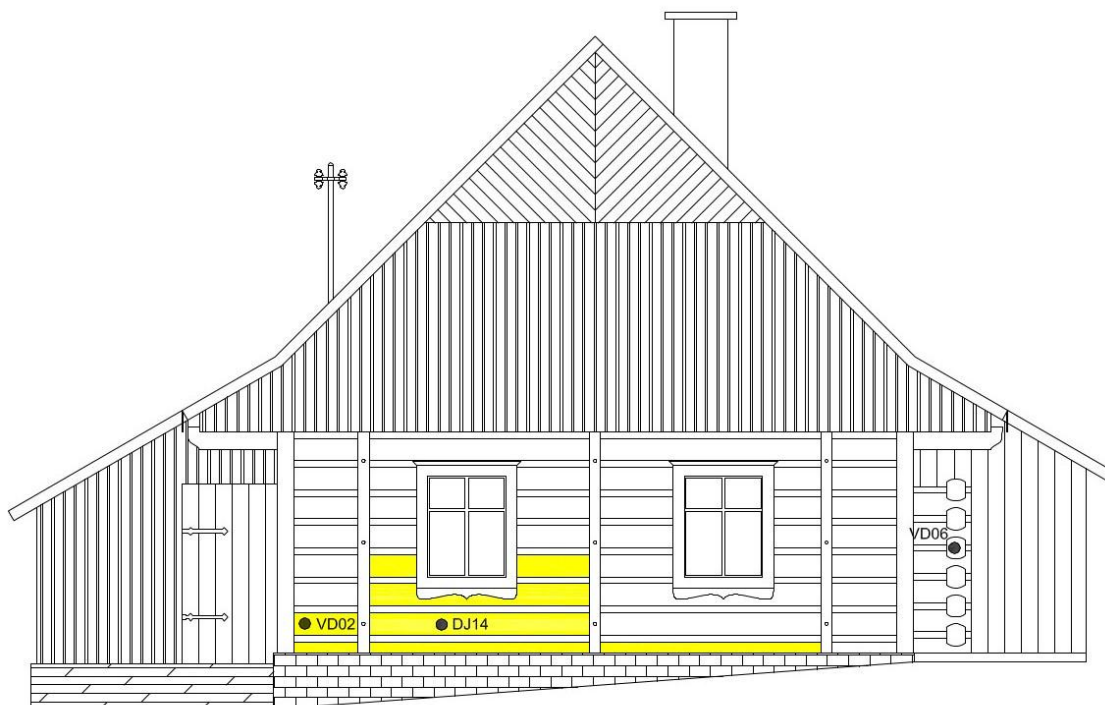
Obr. 21: Západní štítová strana objektu (zdroj: vlastní tvorba) – pozn.: žluté plochy představují poškozenou oblast, body místa měření a odebrání vzorků

Čtvrté, asi nejrozsáhlejší naleziště působení dřevokazného hmyzu se nachází ve severním rohu západního roubení. Na několika jeho stranách bylo pozorováno rozsáhlé napadení červotočem a tesaříkem, v okolí místa se vyskytují výletové otvory obou druhů, soudě dle jejich průměrů. Dřevo trámů bylo na mnoha místech zcela degradované, někde místy působilo vizuálně v pořádku, avšak po odebrání vzorku Presslerovým nebozecem bylo očividné, že napadení bude většího rozsahu a pravděpodobně i stále aktivní, součástí vývrťových vzorků byly i čerstvé jemné piliny (viz Obr. 21 a Foto 6, 7). V přijatelném stavu jsou trámy roubení na jižní straně, které i přes přítomné výletové otvory tesaříka, nejevily po poklepání a odebrání vývrťových vzorků známky rozpadající dřevní hmoty v celém svém průřezu.

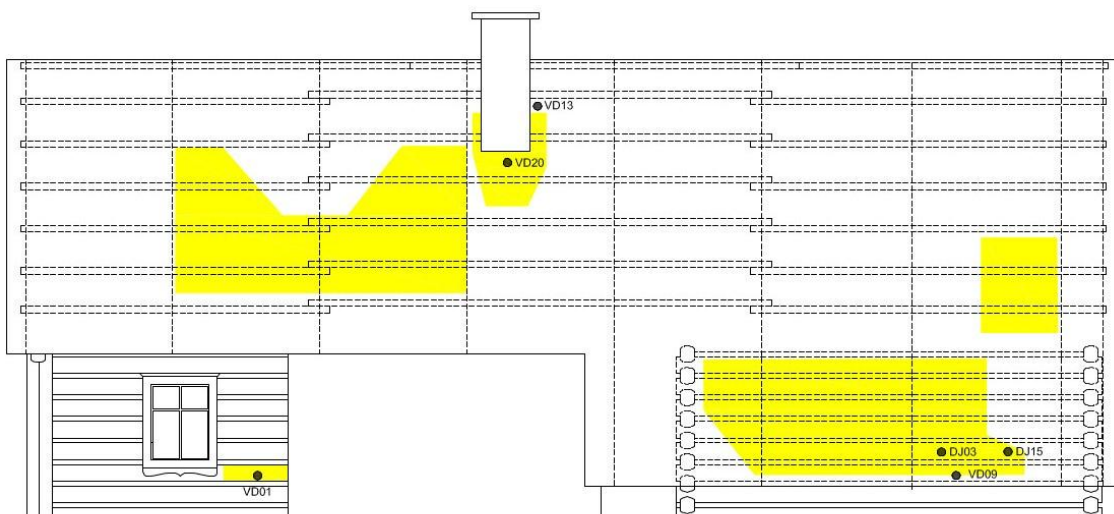
Obr. 23: Jižní strana objektu (zdroj: vlastní tvorba)

Roubení ve stodole orientované na jih má ve svojí spodní části na sobě pozorovatelné výletové otvory tesařika, jejich množství není velké v celkové ploše trámů, navíc působí zastarale (viz Foto 16). Uprostřed jižní roubené stěny se našlo aktivní povrchové mycelium, podle jeho tvaru a odstínu se nejspíše jedná o poprašku sklepní (viz Foto 14, 15). Byť je roubení na tomto místě vystaveno více druhům napadení, jejich negativní dopad na dřevo není velký. Vzhledem k tomu, že prostor je významně provětráván, dřevo si udržuje nižší vlhkost i při zatékání střechou a biotičtí dřevokazní činitelé tak nemají nejvhodnější podmínky pro svůj další vývoj. Vzorky odebrané v tomto místě vývrtovou metodou potvrdily dobrý stav dřevní hmoty uvnitř trámů roubení. Je nutné zmínit, že obecně trámy roubených stěn orientovaných na jih vykazují spíše jen řídká podpovrchová napadení tesaříkem a povrchová napadení dřevokaznou houbou, ale jinak je stav jejich vnitřní dřevní hmoty uspokojivý.

– pozn.: žluté plochy představují poškozenou oblast, body místa měření a odebrání vzorků

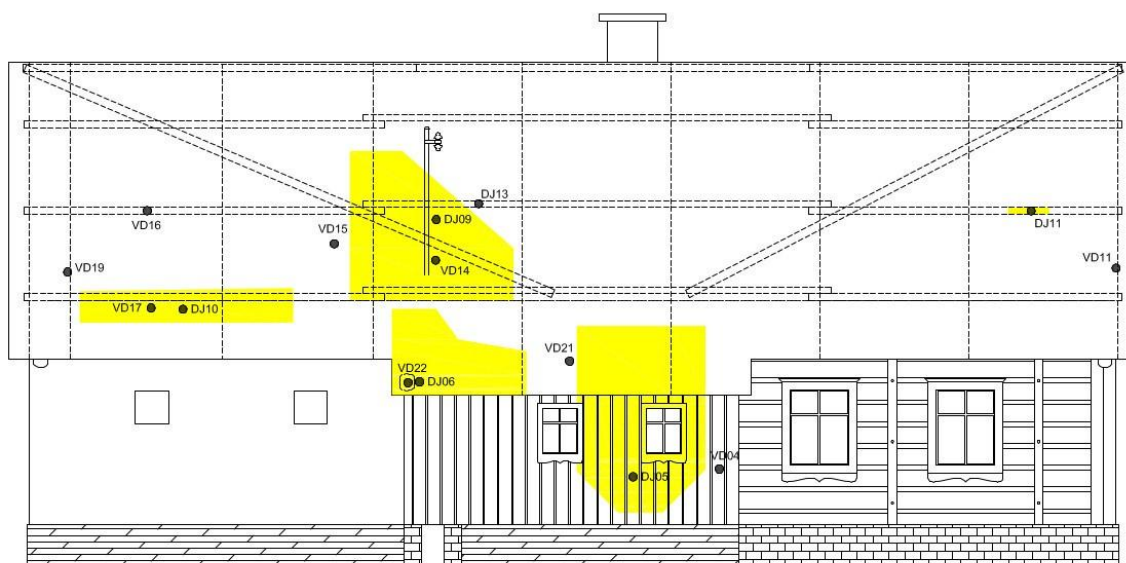
Obr. 24: Severní strana objektu (zdroj: vlastní tvorba)

Na severní straně okolo šesté příčné vazby zatéká do střechy, neboť v této části prostupuje krytinou sloupek střešníku a je zde navíc položena pouze starší neopravovaná lepenka (viz Obr. 24). Na vnitřní straně bednění se rozrůstá povrchové mycelium podle jeho tvaru, barvy a přilnavosti k povrchu se zřejmě jedná o poprašku.

– pozn.: žluté plochy představují poškozenou oblast, body místa měření a odebrání vzorků

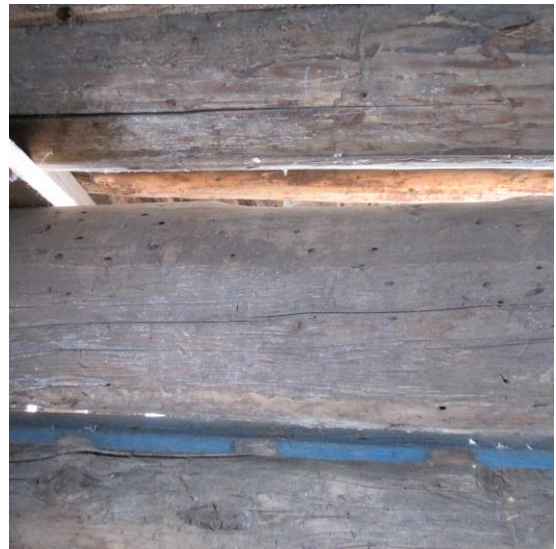
Foto 16

Poslední místo s větším výskytem dřevokazného hmyzu se nachází na jižní straně v trámech roubení stodoly. Dřevo má zachovalou dobrou konzistenci v celém svém průřezu, jak prokázaly vzorky z přírůstkového nebozezu (viz Obr. 22). Místy četné výletové otvory tesaříka jsou staršího data a nic nenasvědčuje, že se zde nacházejí aktivní larvy (viz Foto 16).

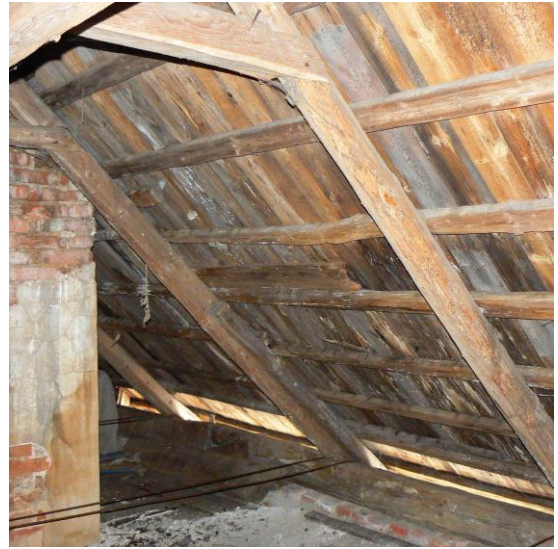
- Foto 44 – Hniloba a zbytek mycelia na bednění mezi již. krokvmi 3. a 4. příčné vazby
- Foto 45 – Biotické poškození bednění okolo komína
