Diagnostika historické dřevěné konstrukce

Bakalářská práce

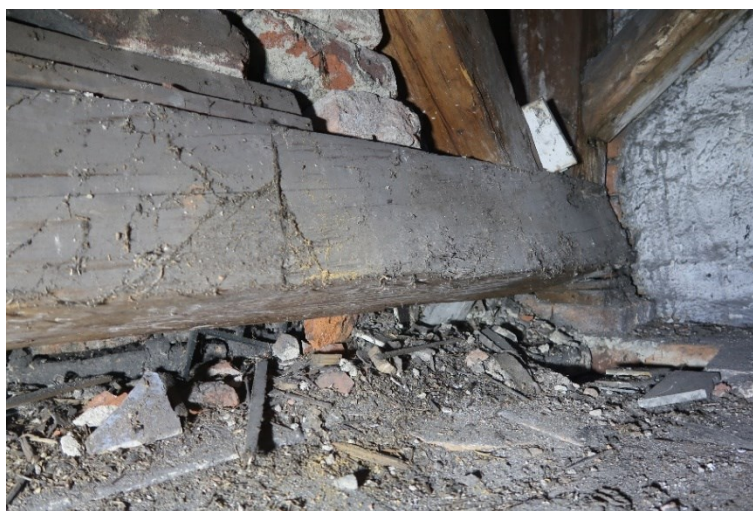
Obrázek 55: Západní část vazby; podložení točivého vazného trámu

- podložení vazného trámu na západní straně. Ačkoliv má prvek výraznou točivost, není jeho výměna díky vysoké hustotě dřeva nutná.

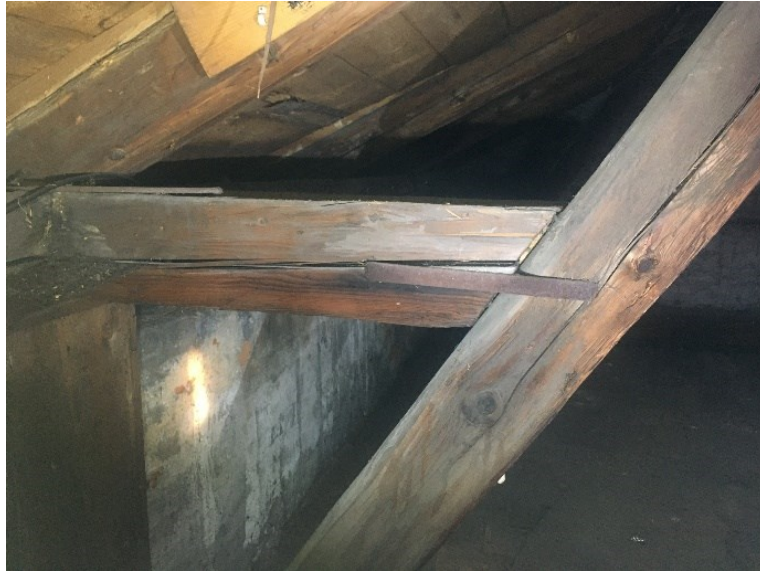
Obrázek 36: Východní část vazby; nefunkční kramle v trhlině

- výměna východní krokve v případě, že by měla být provedena půdní vestavba
- umístění nové kramle z druhé strany východní rozpěry
- výměna západní krokve

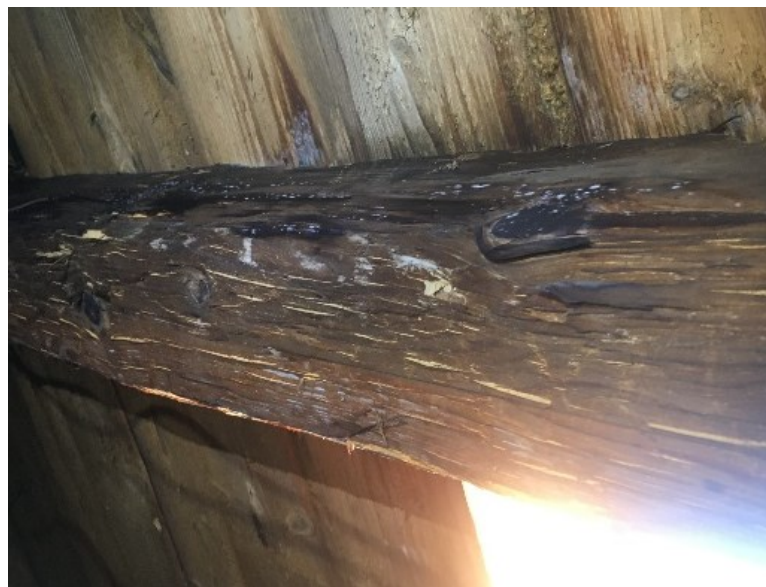
Obrázek 37: Západní část vazby; mycelium trámovky na krokvi

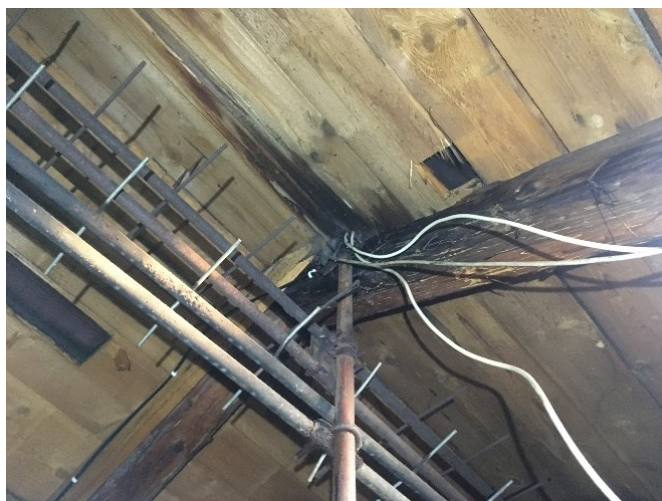
Obrázek 38: Zatékání do konstrukce

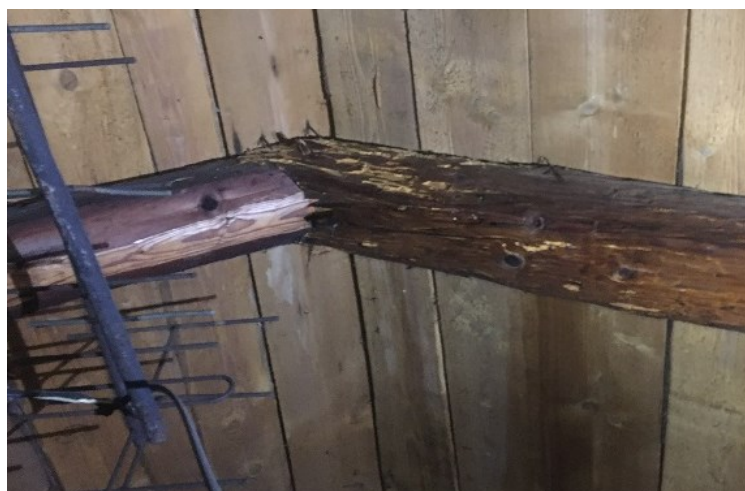
Obrázek 39: Poškození východní krokve požerky tesařika

- protéza 1 m

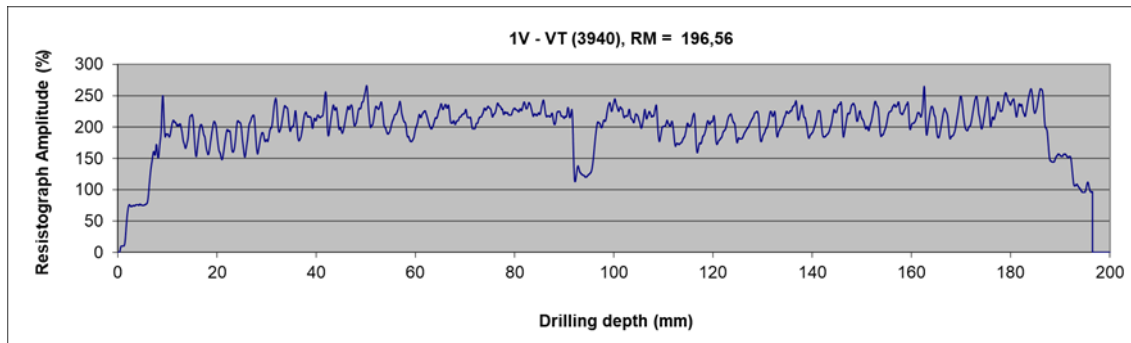
Graf 3: č. 4940 - vazba č.1 – východ; vazný trám; měřeno 50 cm od zdiva

Dřevo má vysokou hustotu RM přes 200, pokles odporu zhruba v polovině vrtu je zapříčiněn výskytem trhliny.

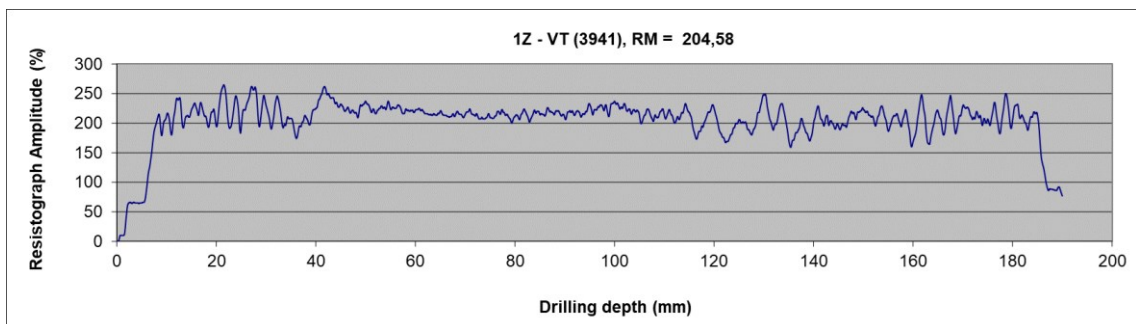
Graf 4: č. 4941 - vazba č.1 – západ; vazný trám; měřeno 50 cm od zdiva

Prvek má vysokou hustotu. Menší rozsah amplitudy v hloubce prvku mezi 40 a 120 mm je z působení vrtáním v tangenciálním směru.

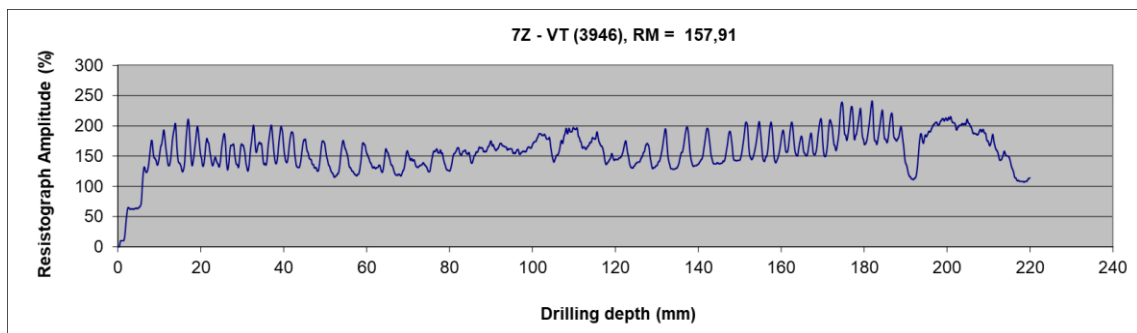
Graf 6: č. 4946 - vazba č.7 – západ; vazný trám; měřeno 50 cm od zdiva

Pokles odporu ve 190 mm je způsoben výskytem výsušné trhliny.

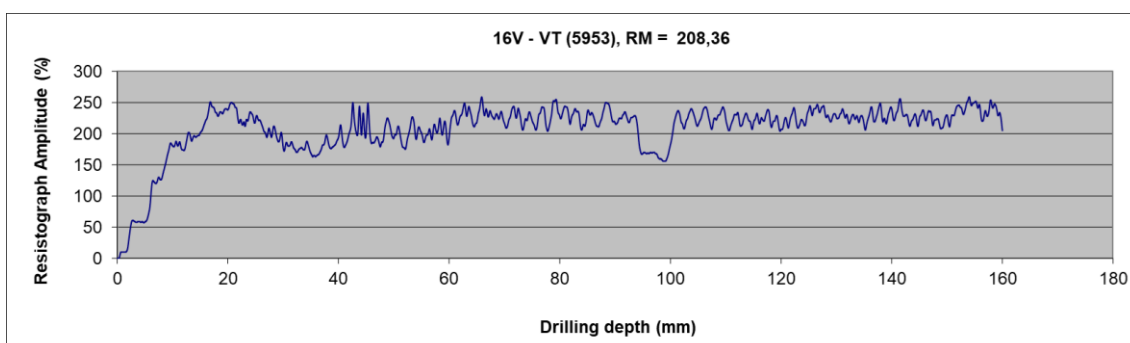
Graf 11: č. 4953 - vazba č.16 – východ; vazný trám; měřeno 50 cm od zdiva

Ve vzdálenosti 100 mm se vyskytuje výsušná trhlina.

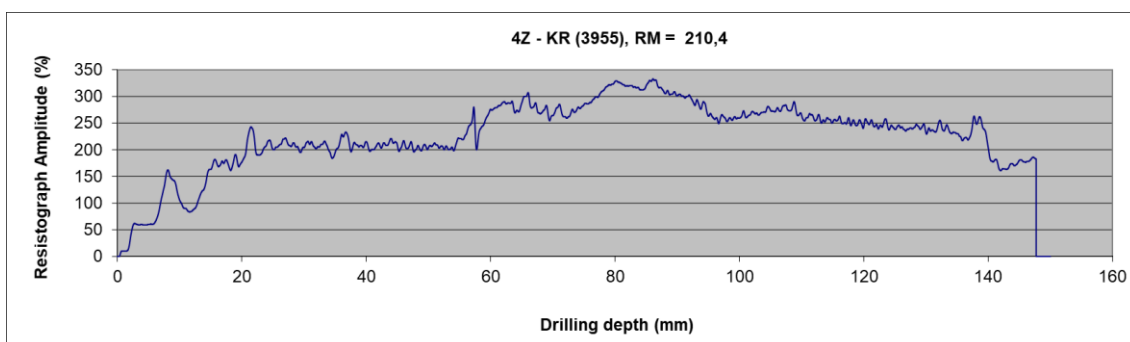
Graf 13: č. 3955 - vazba č.4 – západ; krokev; měřeno 20 cm od horního konce prvku

Minimální rozdíly mezi odporem jarních a letních letokruhů poukazuje na malé rozdíly mezi jarní a letní částí letokruhu, navíc RM přesahující 200 naznačuje vysokou hustotu dřeva, vizuálně identifikované poškození je do hloubky 20 mm

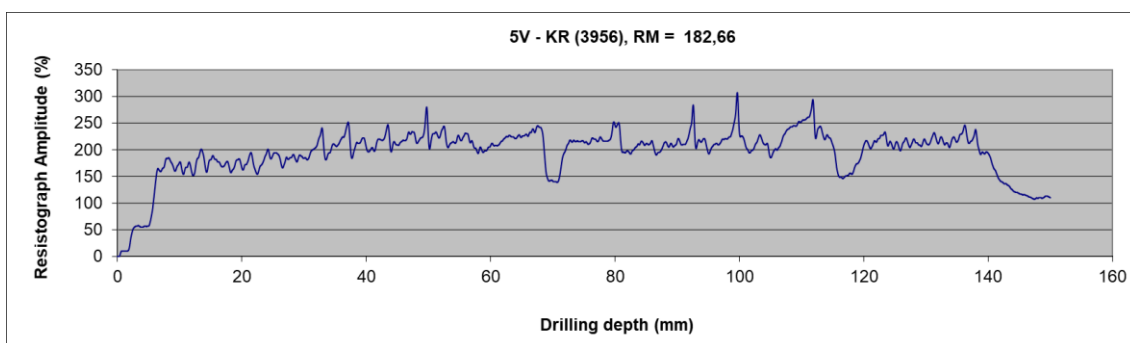
Graf 14: č. 3956 - vazba č.5 – východ; krokev; měřeno 20 cm od horního konce prvku

Ve vzdálenosti 70 mm se vyskytuje výsušná trhlina. Nepravidelné změny odporu poukazují na výskyt požerků tesaříka v celém průřezu.

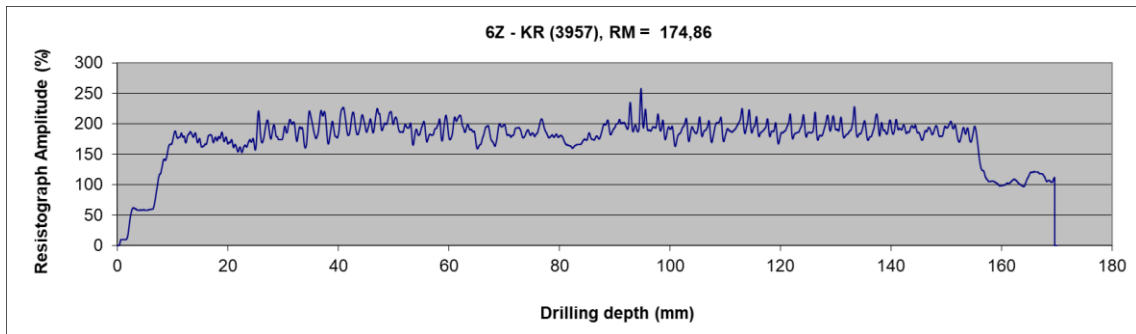
Graf 15: č. 3957 - vazba č.6 – západ; krokev; měřeno 20 cm od stěny komínu

Ačkoliv byl předpoklad výskytu hniloby, vrtání ji nepotvrdilo.

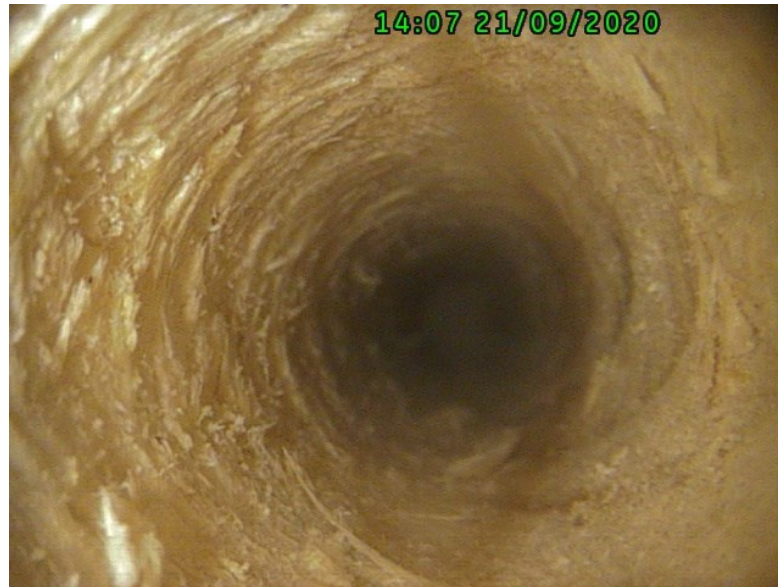
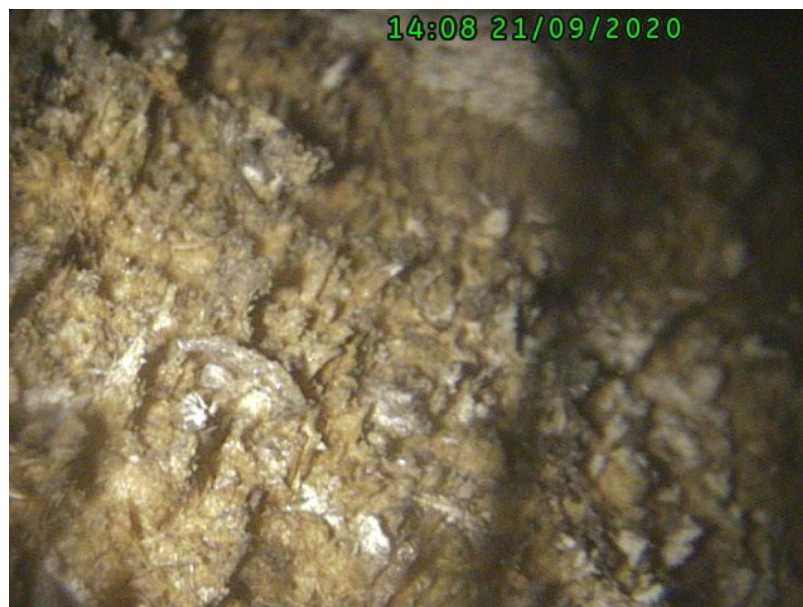
U snímku vrtu prvkem je viditelné poškození struktury dřeva. Jedná se ale pouze o mírné poškození způsobené požerky hmyzem a není z tohoto důvodu nutné prvkem vyměňovat.

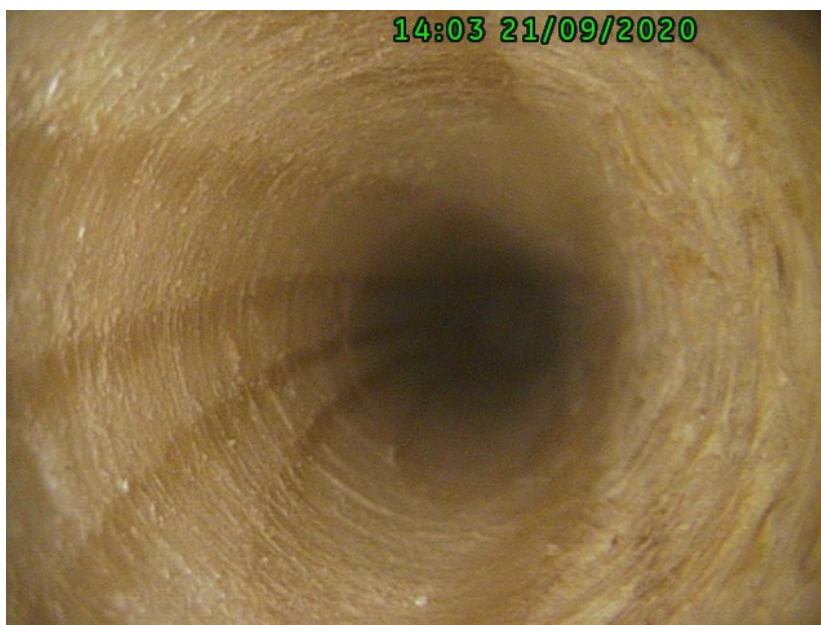
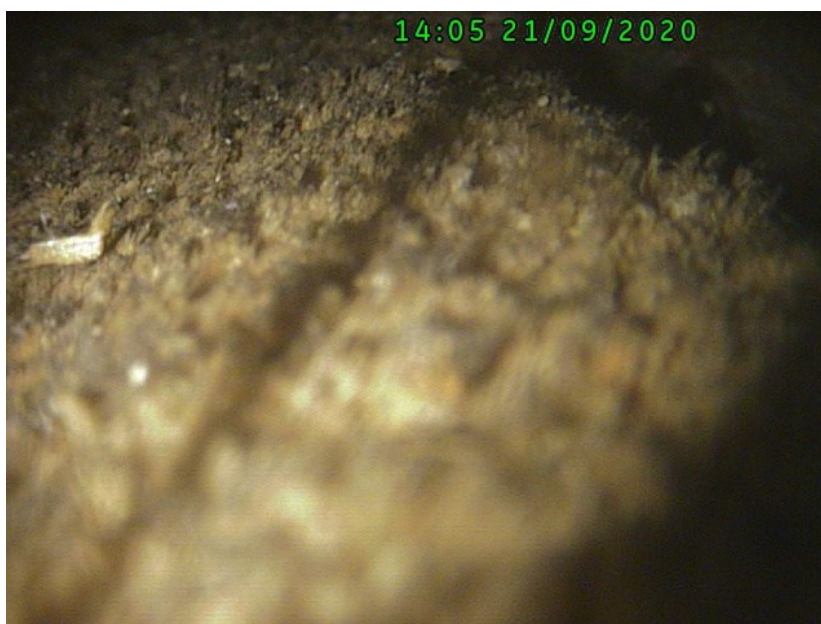
Vrt je čistý, takže se jedná prvek v průřezu uvnitř bez poškození, bez napadení škůdci, kteří byli odhaleni na povrchu. Ani mezi prvkem a zdí nebyli odhaleny žádné známky poškození.
