Bakalářská práce
Záchrana a nové využití bývalého seníku u
Borkovických blat

Autor: Dominik Kymł

České Budějovice, duben 2018

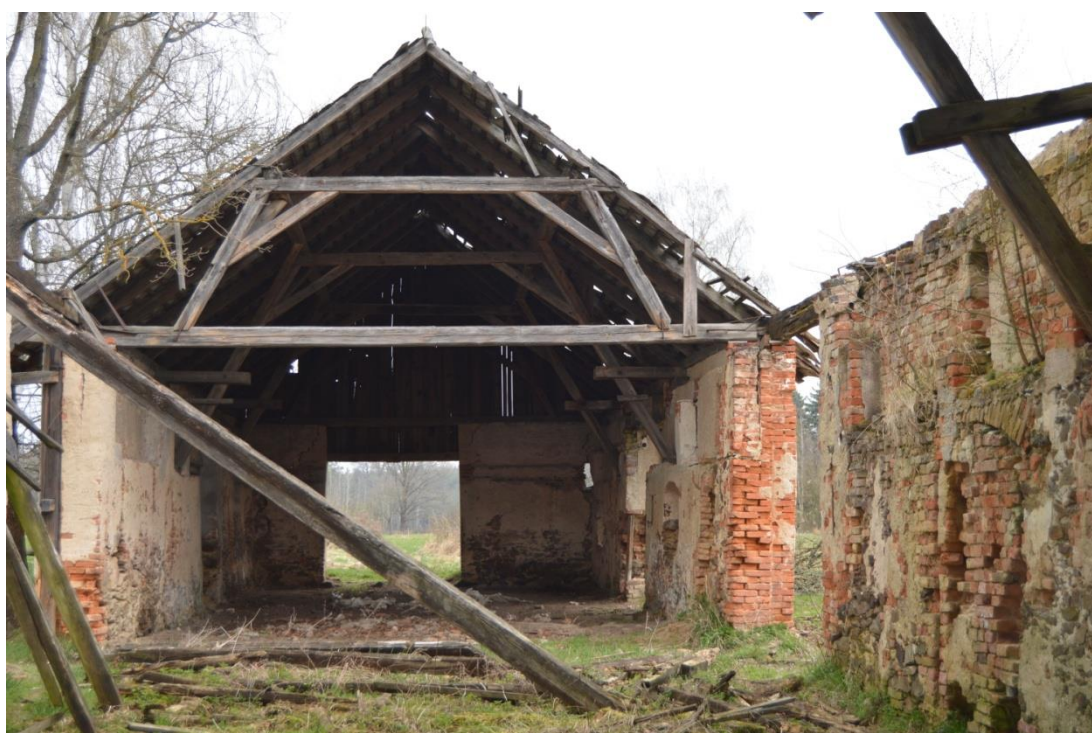
Průzkum stavby ukázal, že se jedná o jednopodlažní objekt bez využitelného podkroví. Základy jsou tvořeny skládaným kamenem a podlaha se v objektu nenachází, nášlapná vrstva je zde tvořena rostlým terénem. V objektu se nachází jeden dveřní otvor, který je na severozápadní stěně objektu. Na této severozápadní stěně jsou pak dále dva vratové otvory a jeden okenní otvor. Na severovýchodní stěně se nachází pouze jeden otvor vrat. Jihovýchodní strana obsahuje tři vratové otvory a jeden okenní. Na jihozápadní straně otvory nejsou. Překlady otvorů tvoří dřevěný překlad a kontaktně nad překladem je pozednice. Stěny jsou tvořeny zdivem smíšeným, jedná se o cihly plné pálené proložené kamenem. Objekt je bez vnitřní dispozice, má pouze jednu velkou místnost, takže zdivo je zde pouze obvodové. Na obvodových zdech byly nalezeny místy trhliny, díky kterým bylo dále navrženo odstranění určitých částí zdiva, což je uvedeno v projektové dokumentaci. Při hodnocení existujících konstrukcí se musí přihlížet ke způsobu výstavby a následujícímu působení konstrukcí, během kterého mohlo dojít k řadě úprav, degradaci i nesprávnému používání (Holický, 2007). Krov je dřevěný sedlový s plnými vazbami, kterých je v objektu celkem osm. Krov není možné nadále využívat díky hnilobě dřeva, způsobenou častým promáčením krovu, díky rozbité střešní krytině. Střešní krytina je z asbestocementových desek, které se již nesmějí používat. Musí být tedy demontována odborně, aby nedošlo k újmě na životním prostředí.

Foto č. 8 - Vnitřní pohled skladu suché píče (zdroj: vlastní)

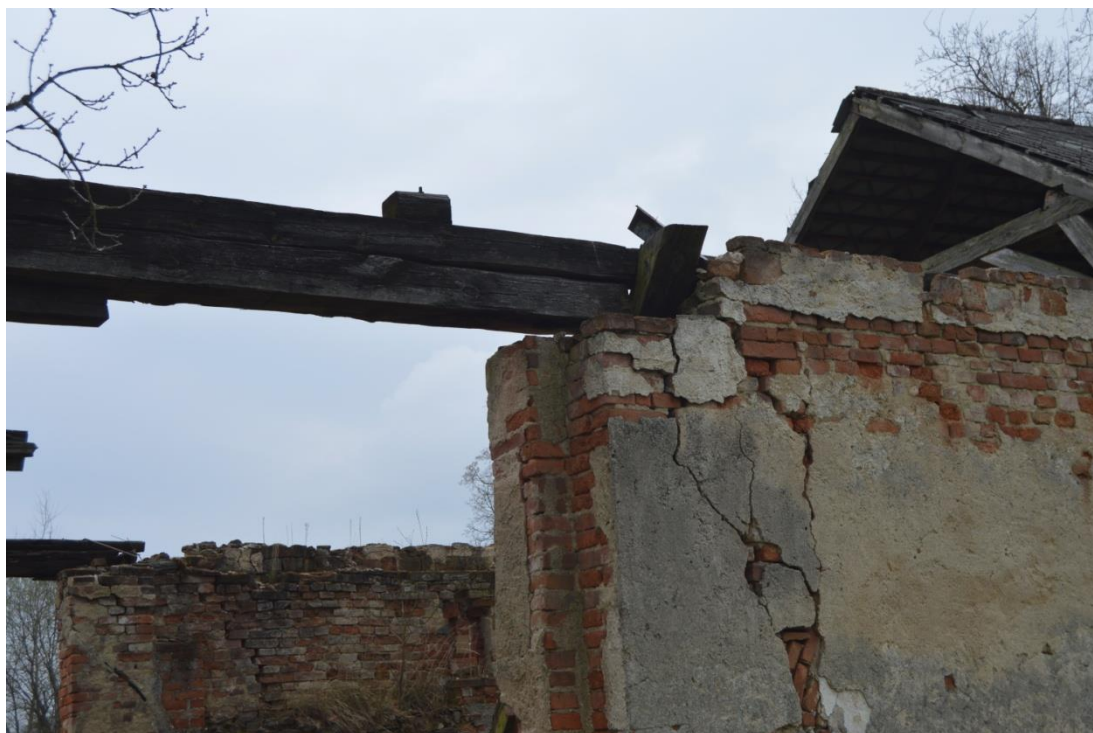
Foto č. 9 – Ukázka překladu, který je tvořený pozednicí (zdroj: vlastní)

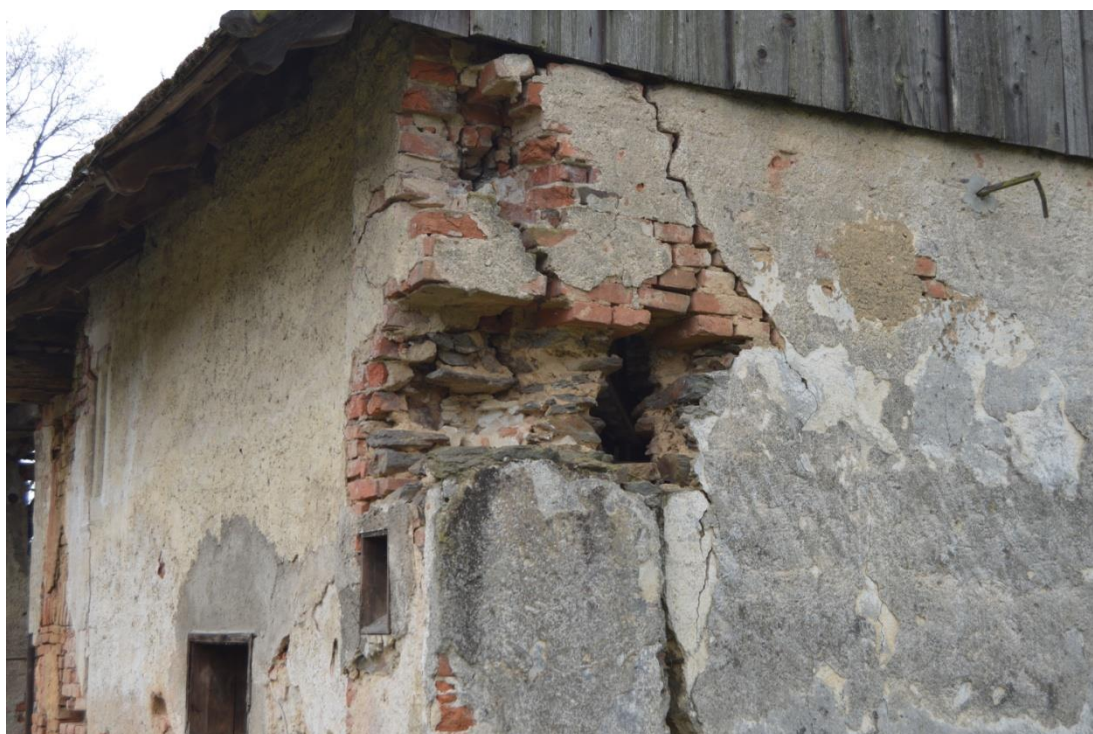
Stěny jsou z materiálu, který je typickým materiálem pro stavbu dlouhodobého objektu dřívější doby. Na některých stěnách se po letech už podepsal čas a chyby při výstavbě objektu. Vady se na zdivu projeví několika trhlinami, většina se řešit nemusí, jelikož jsou drobné a nemají tendenci se zvětšovat. Větší trhliny už jsou většího charakteru a narušují statiku zdi.

Foto č. 10 – Ukázka praskliny zdi, vyhodnocené jako nevyhovující (zdroj: vlastní)

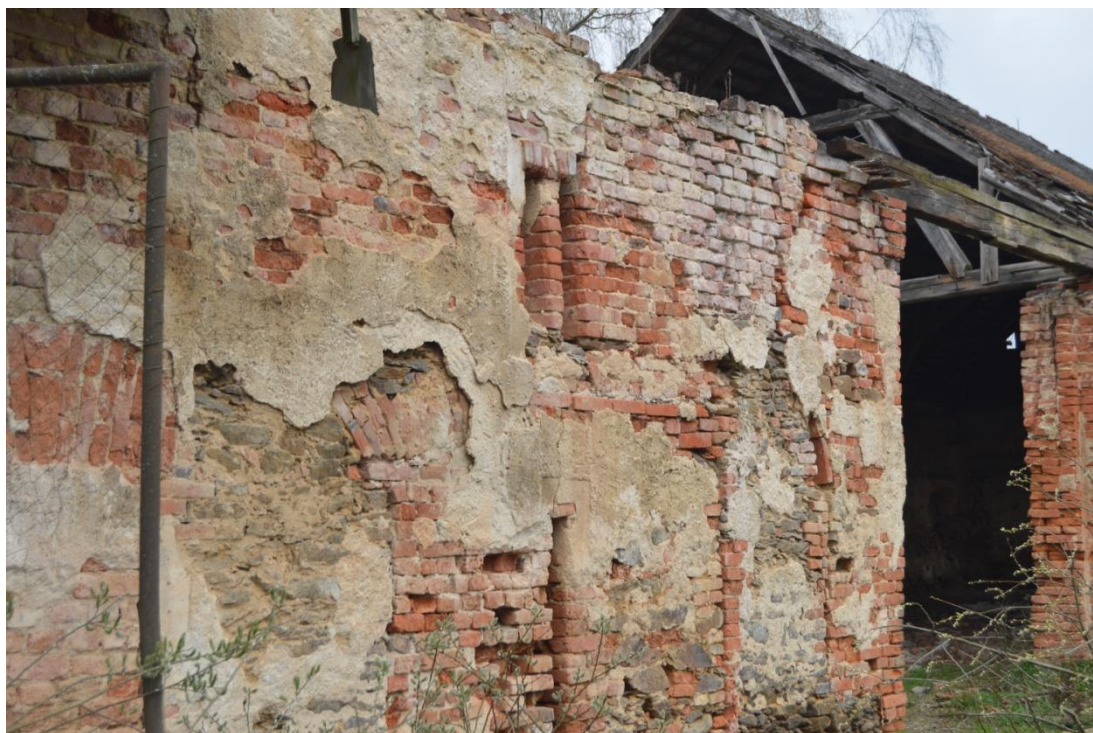
Foto č. 11 – Ukázka další nevyhovující zdi, určené ke zbourání (zdroj: vlastní)

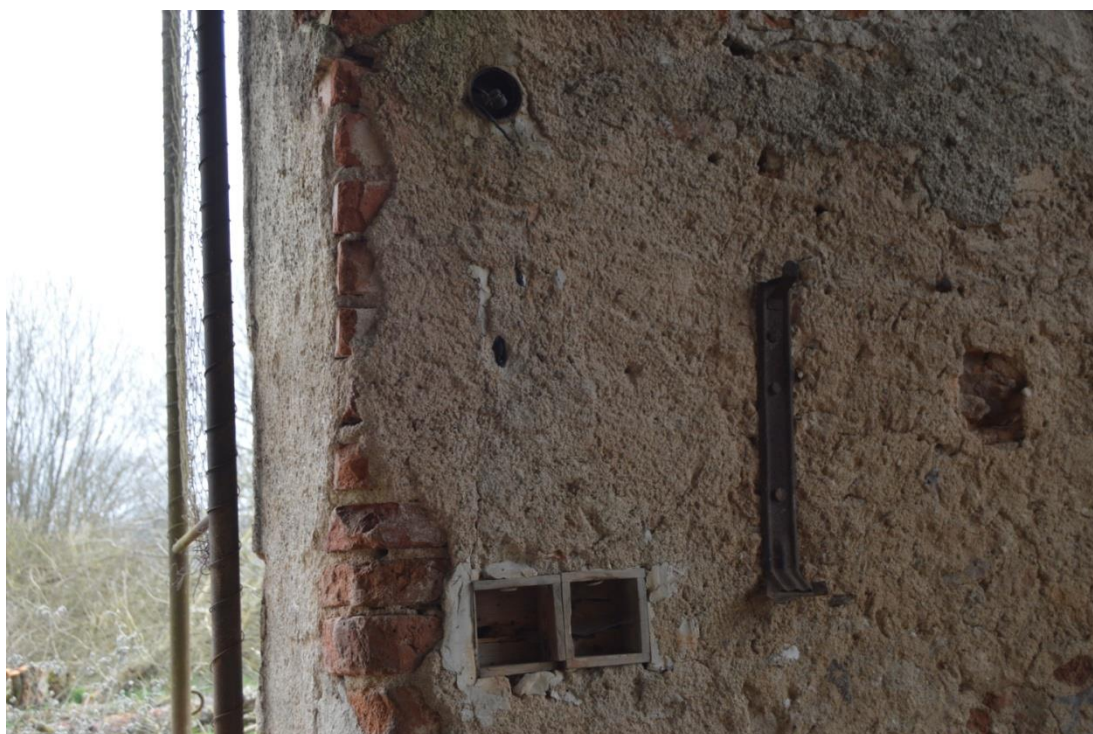
Foto č. 12 – Důkaz existence stávajících rozvodů elektřiny (zdroj: vlastní)

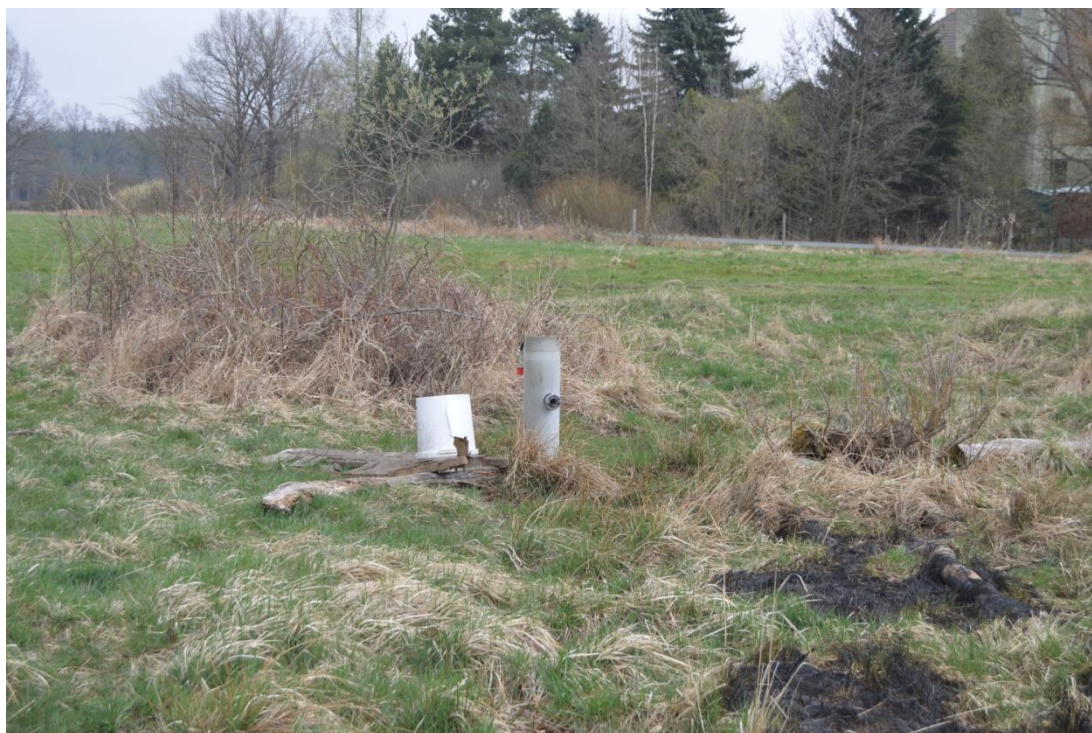
Foto č. 13 – Vrt na pozemku investora (zdroj: vlastní)

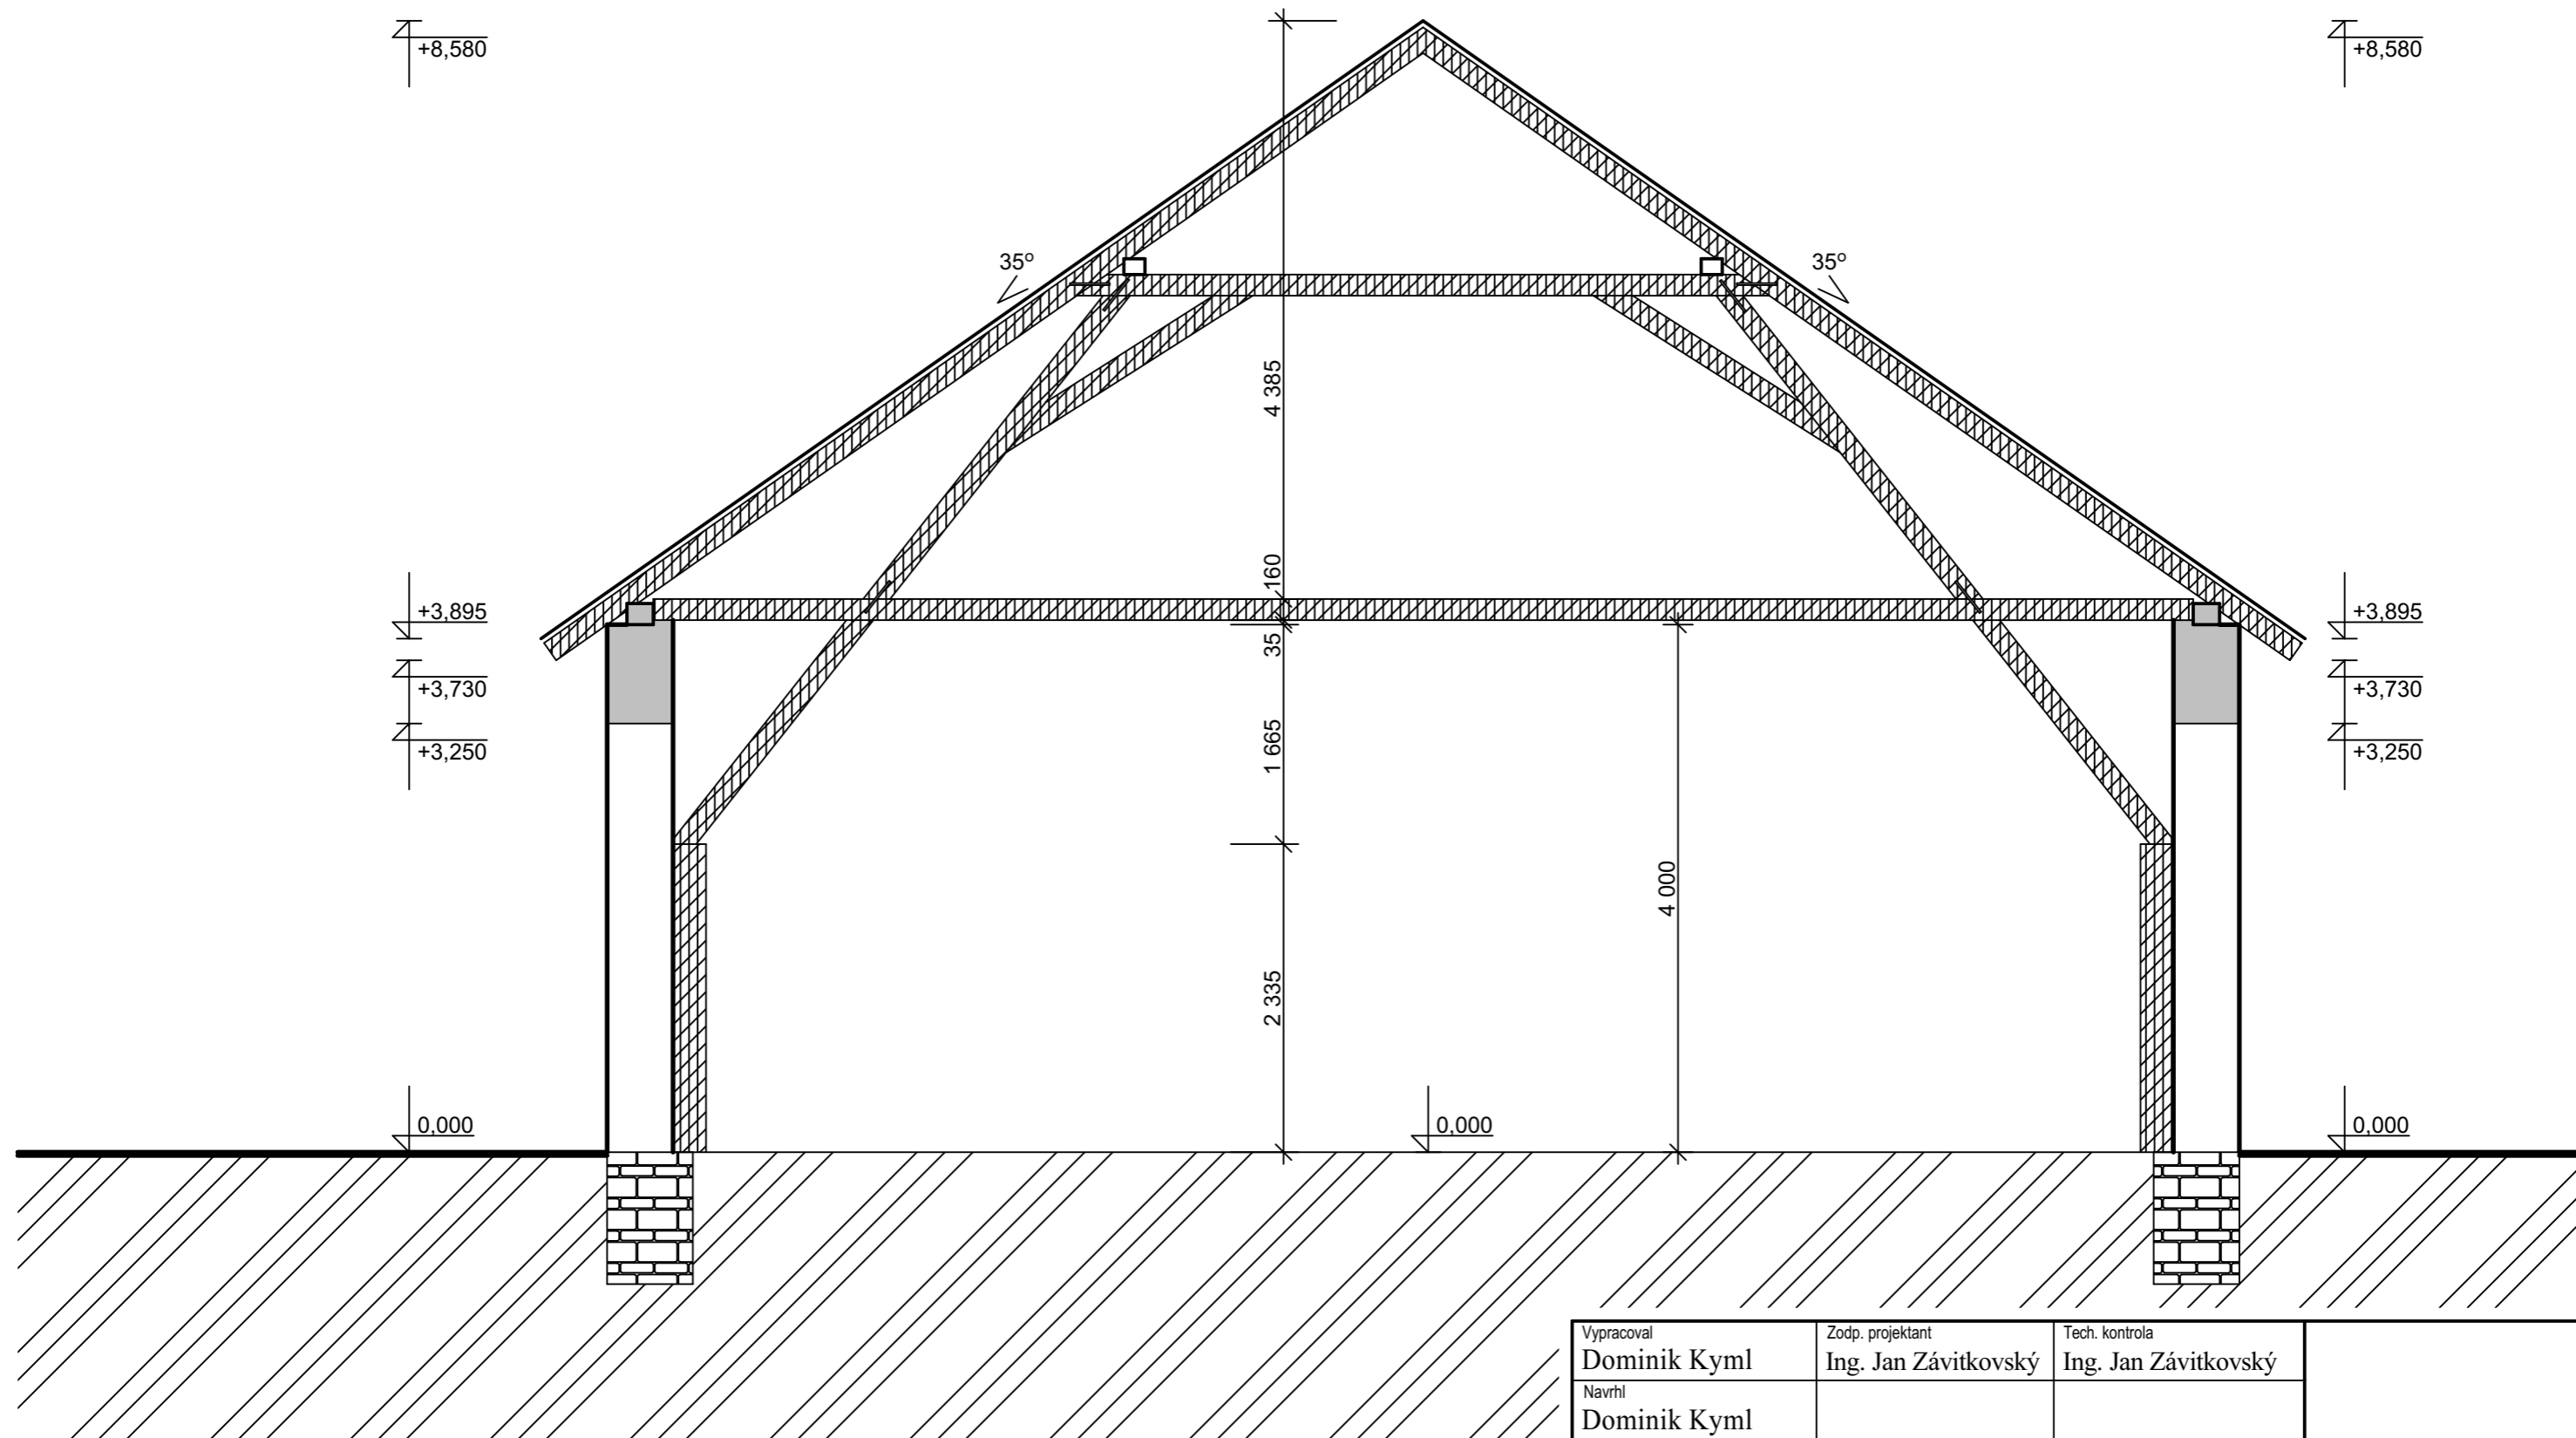
ODSTRAŇOVANÝ PLNÉ VAZBY KROVU A PODPĚRNÉ SLOUPY
