# ANALÝZA VLIVU PEVNÝCH PŘEKÁŽEK V BLÍZKOSTI POZEMNÍ KOMUNIKACE NA PRŮBĚH DOPRAVNÍ NEHODY

ANALYSIS OF THE IMPACT OF FIXED OBSTACLES NEAR ROADS ON THE  
COURSE OF TRAFFIC ACCIDENTS

MASTER'S THESIS

BC. VERONIKA HEJSKOVÁ

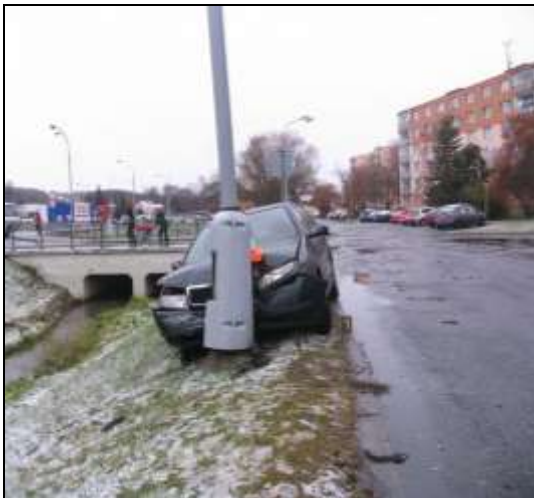
*Obr. č. 15 - Sloup veřejného osvětlení po nehodě [8]*

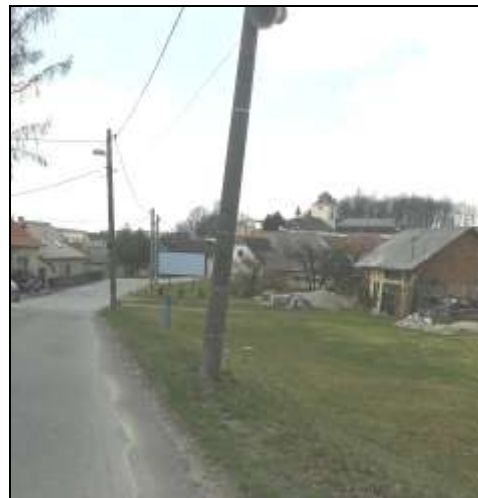
*Obr. č. 16 - Nechráněné sloupy v obci  
[vlastní zdroj]*

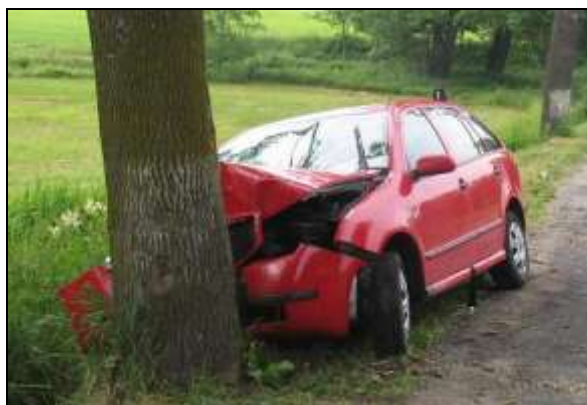
Poškození na vozidle: chladič, přední nárazník, přední maska, přední držák RZ, přední RZ, poškození motoru, přední víko motoru, levé přední světlo, čelní sklo, pravé přední světlo, levý přední blatník, pravý přední blatník, přístrojová deska, airbag řidiče, přední airbag spolujezdce.

Obr. č. 21 - Detail poškození vozidla po střetu se stromem[16]

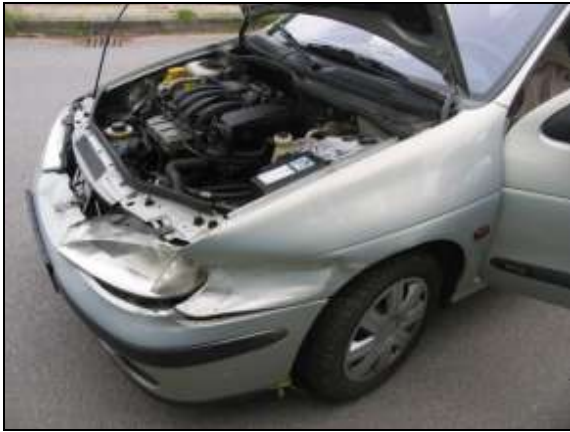
Poškození vozidla: přední nárazník, levá přední směrovka, levé přední světlo, deformovaný levý přední blatník, pravý přední kryt kola

*Obr. č. 30 - Poškození levé přední části vozidla od svodidel, viz označnick č. 3 na obr. č. 33[16]*

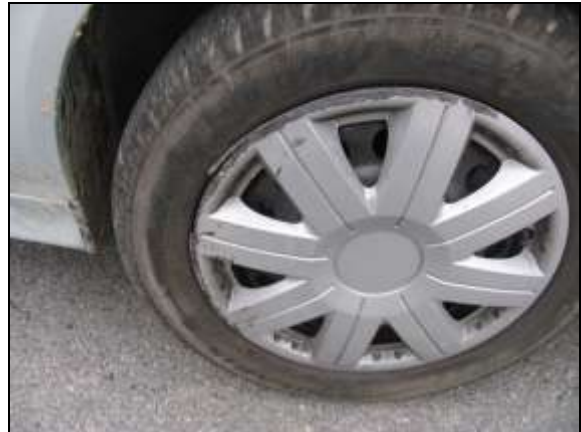
*Obr. č. 31 - Poškození krytu pravého předního kola, viz označnick č. 2 na obr. č. 32[16]*

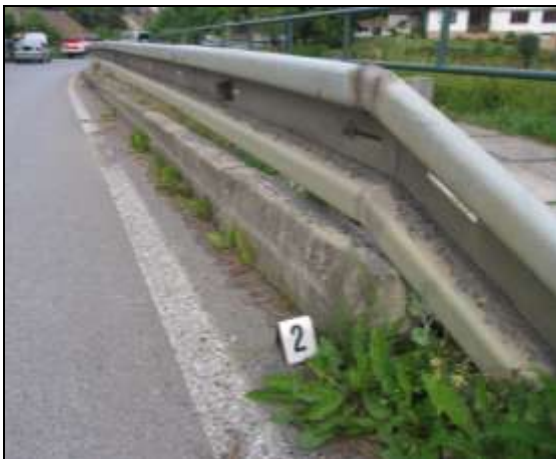
*Obr. č. 32 - Poškozený obrubník od pravého předního kola[16]*

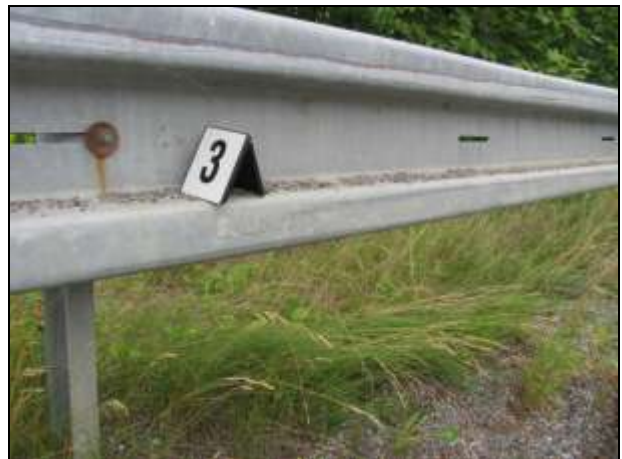
Poškození silničních svodidel: lehká deformace v délce 0,5 m

*Obr. č. 33 - Poškozené svodidlo od nárazu vozidla levou přední částí[16]*

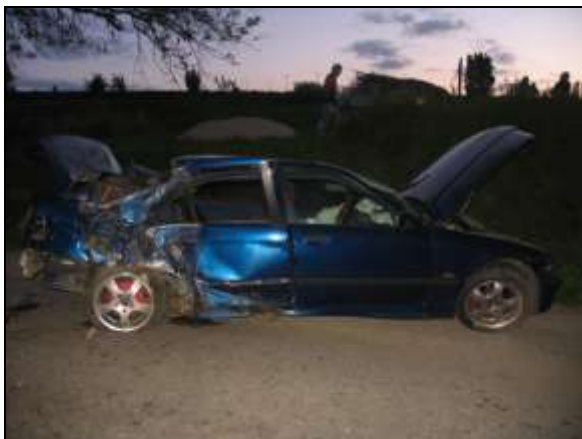
Poškození na vozidle: přední nárazník, čelní sklo, střecha, střešní okénko, pravý přední závěs kola, airbag řidiče, přední airbag spolujezdce, pravý práh vozidla, pravý zadní sloupek vozidla, pravé zadní dveře promáčklé, sklo pravých zadních dveří, poškozený levý zadní blatník, pravý zadní podběh, poškozený pravý zadní blatník, pravý zadní disk hliníkový, pravá zadní pneumatika, sklo zadních pátých dveří, pravá zadní směrovka, pravé zadní světlo, zadní víko zavazadlového prostoru, zadní nárazník

*Obr. č. 41 - Pohled na poškození zadní části vozidla [16]*

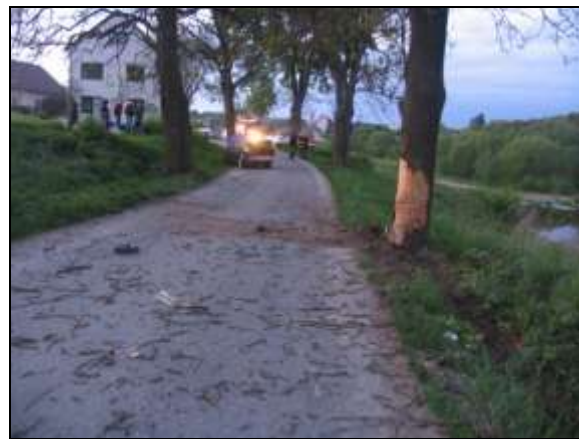
Poškození stromu: stržená kůra o délce 0,5 m a výšce 1,3 m

*Obr. č. 42 - Poškození stromu a konečná poloha vozidla [16]*

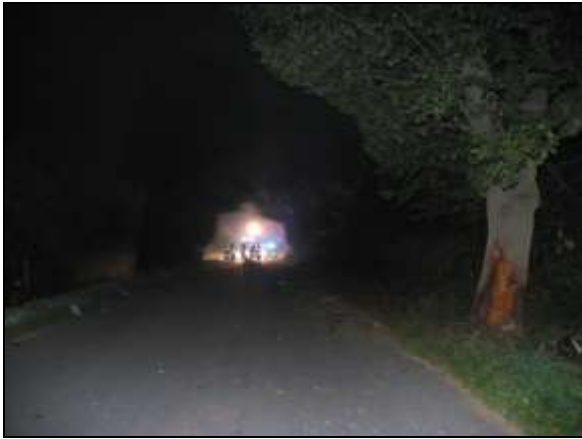
*Obr. č. 49 - Poškození stromu [16]*

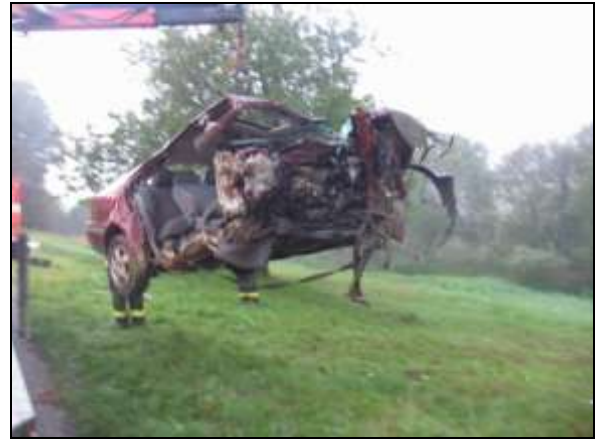
*Obr. č. 50 - Poškozené vozidlo [16]*

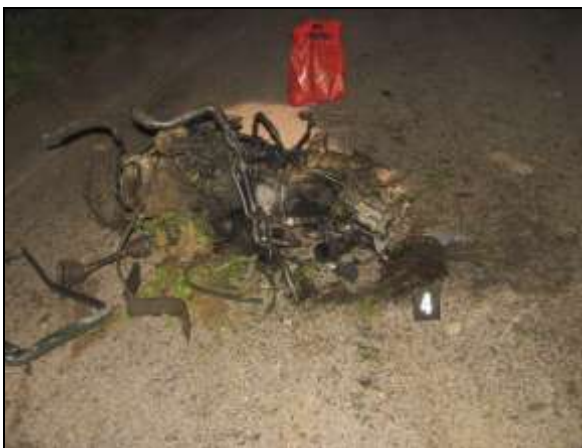
*Obr. č. 51 - Motor vozidla upadnutý při střetu [16]*

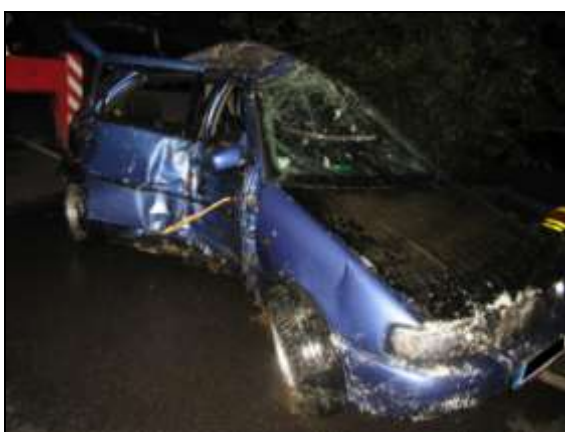
Obr. č. 61 - Poškození vozidla po střetu a pádu do rybníka[16]

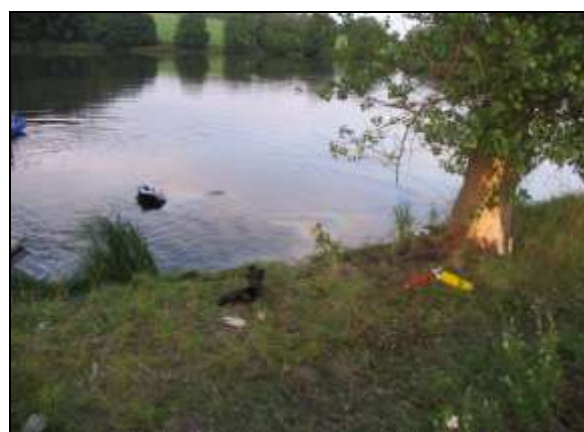
Obr. č. 62 - Poškození stromu a konečná poloha vozidla ve vodě[16]

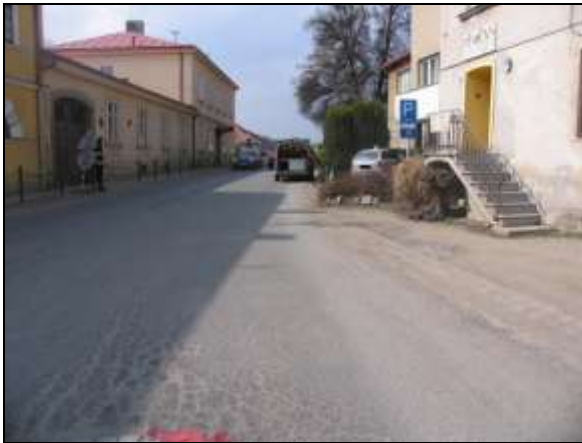
*Obr. č. 69 – Poškozené vozidlo v konečné poloze[16]*

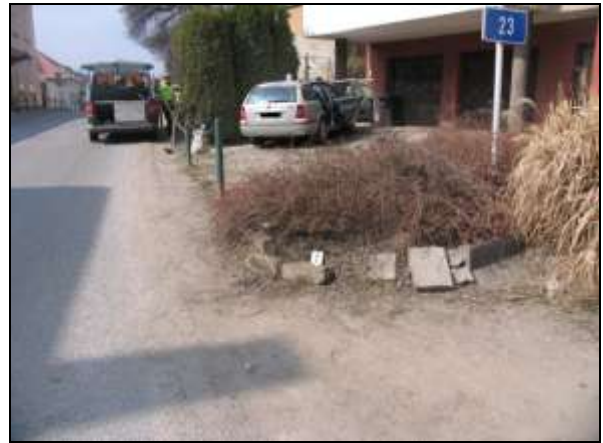
*Obr. č. 70 - Bližší pohled na poškozené vozidlo v konečné poloze[16]*

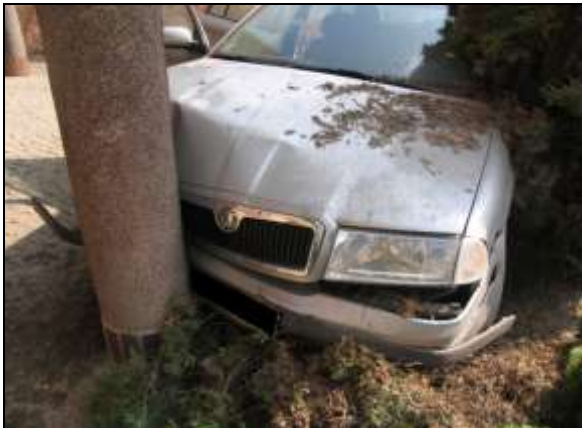
*Obr. č. 71 - Viditelné poškození karoserie a stromu[16]*

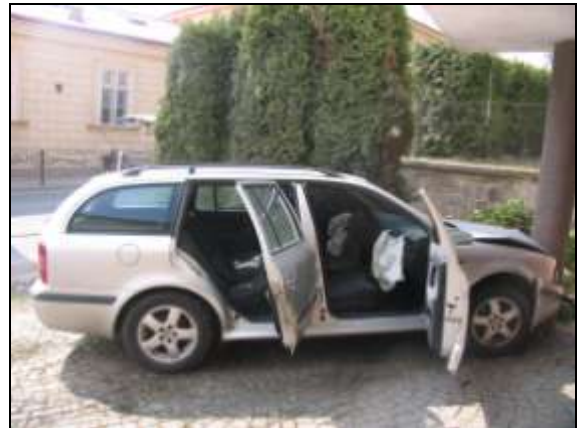
*Obr. č. 72 - Pohled na celkové poškození vozidla[16]*

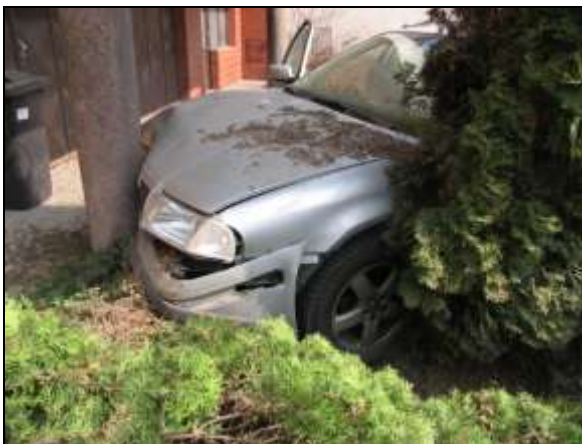
*Obr. č. 73 - Viditelná míra deformace po nárazu[16]*

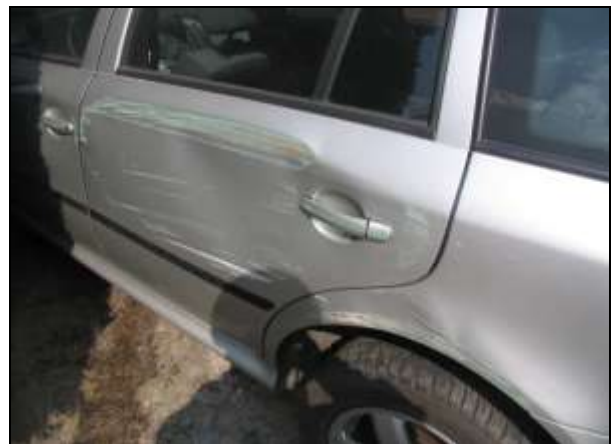
*Obr. č. 74 - Poškozený levý bok vozidla od sloupku[16]*

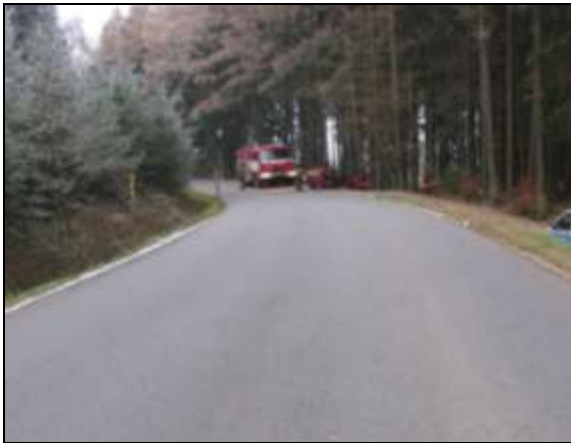
*Obr. č. 80 - Pohled na poškozené vozidlo ze směru jízdy[16]*

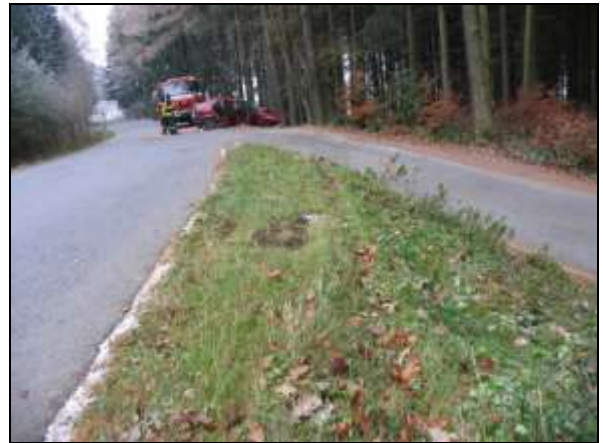
*Obr. č. 81 - Viditelné jízdní stopy v trávě[16]*

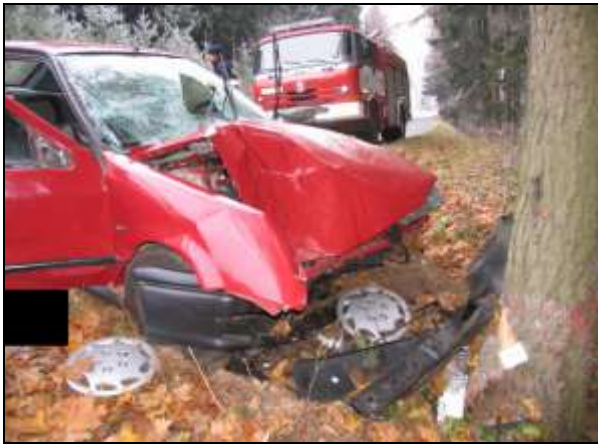
*Obr. č. 82 - Poškozená přední část vozidla[16]*

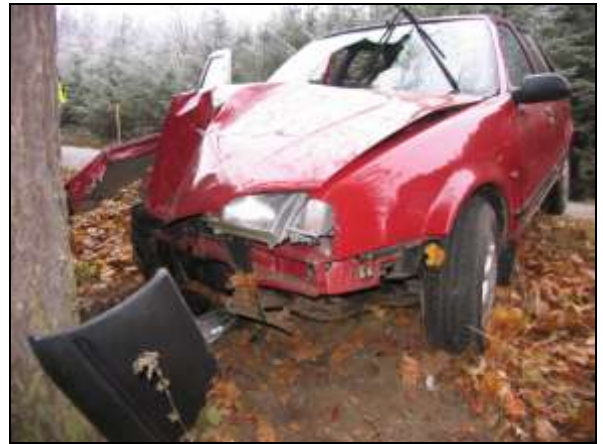
*Obr. č. 83 - Poškození levé přední části vozidla[16]*

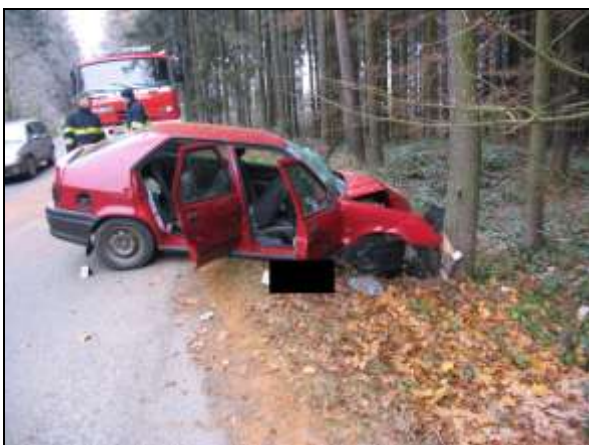
*Obr. č. 84 - Celkové poškození vozidla Renault[16]*

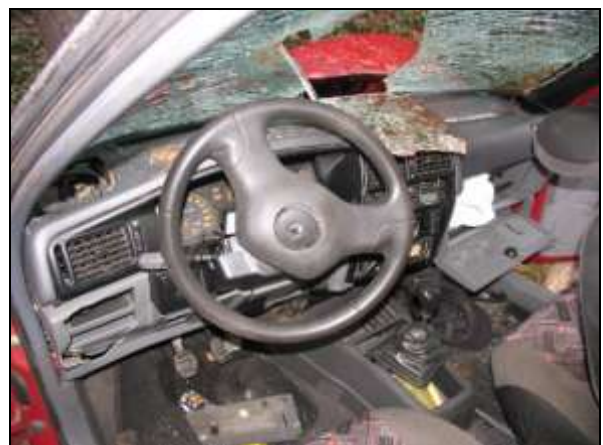
*Obr. č. 85 - Poničený interiér vozidla a přední sklo[16]*

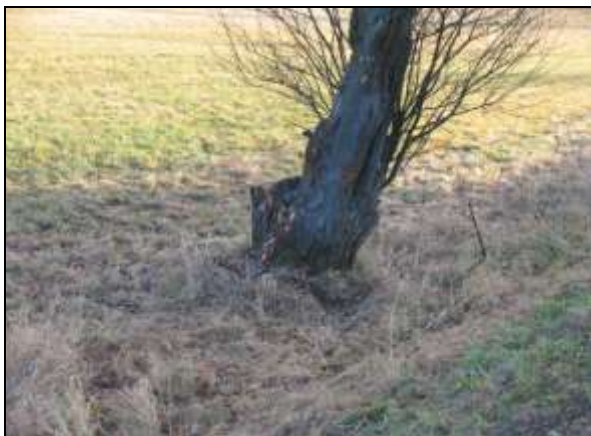
*Obr. č. 91 - Poškozený strom v místě střetu[16]*

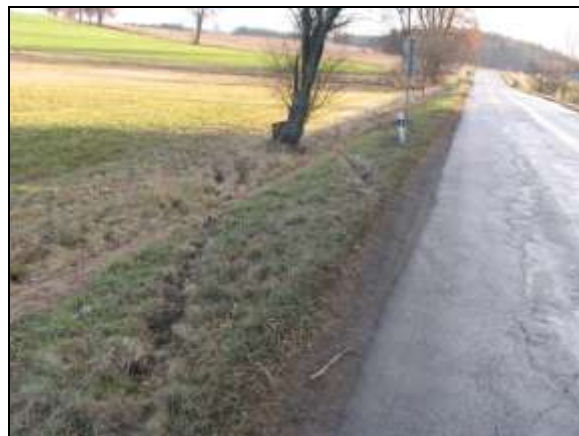
*Obr. č. 92 - Viditelné smykové stopy[16]*

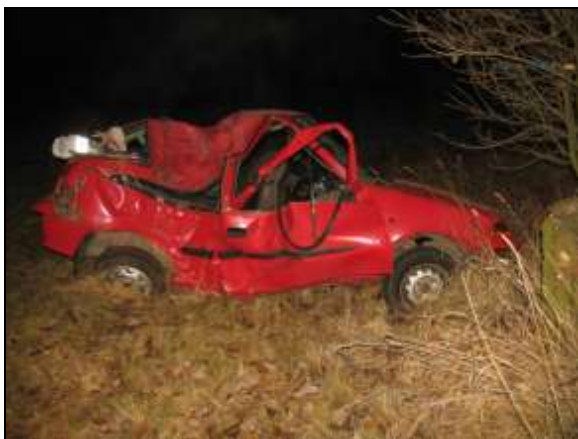
*Obr. č. 93 - Celkové poškození vozidla[16]*

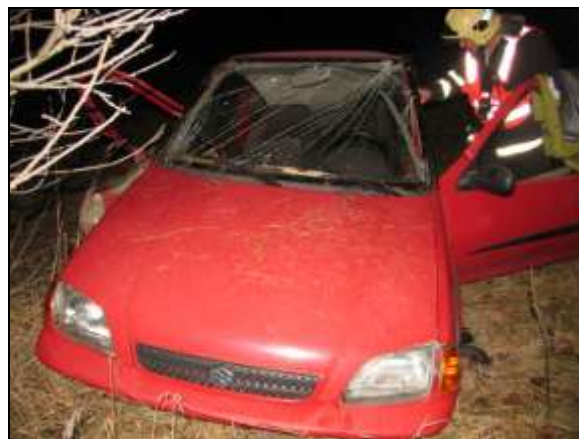
*Obr. č. 94 - Zřetelné poškození předního skla a střechy[16]*

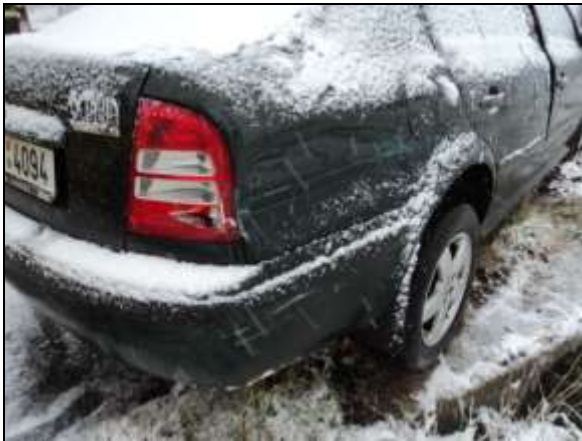
*Obr. č. 101 - Poškození pravé zadní části vozidla od svodidel[16]*

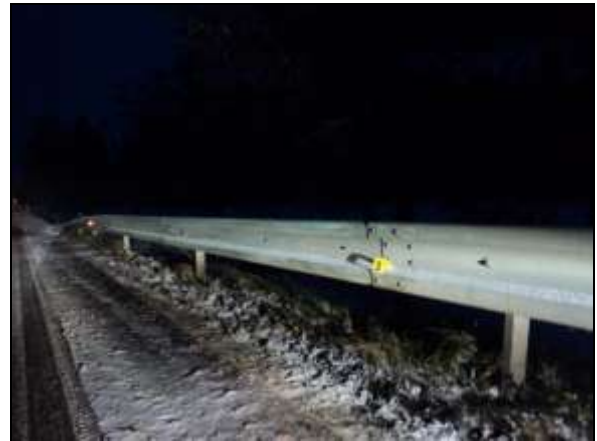
*Obr. č. 102 - Poškozená svodidla[16]*

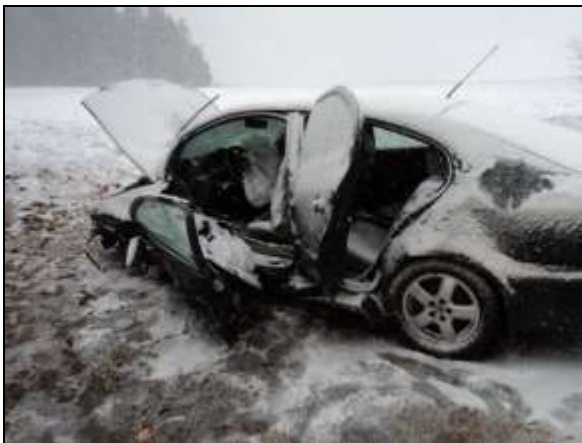
*Obr. č. 103 - Celkové poškození vozidla v konečné poloze[16]*

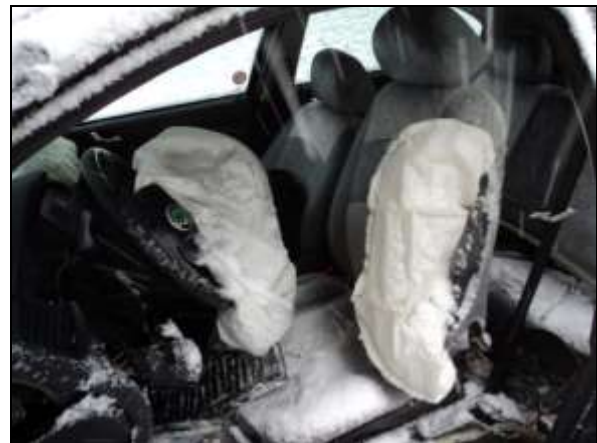
*Obr. č. 104 - Poškození interiéru vozidla[16]*

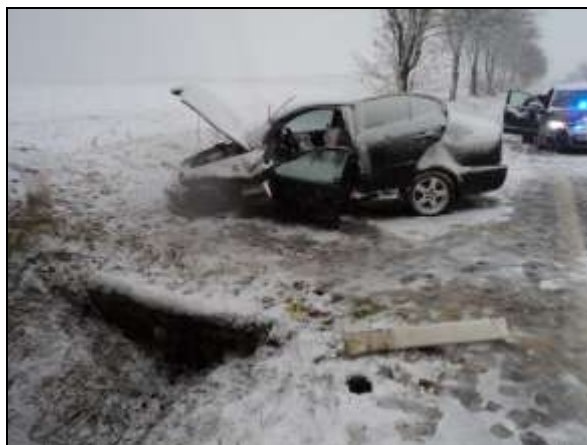
*Obr. č. 112 - Poškozen vozidlo po nárazu do betonového mostku[16]*

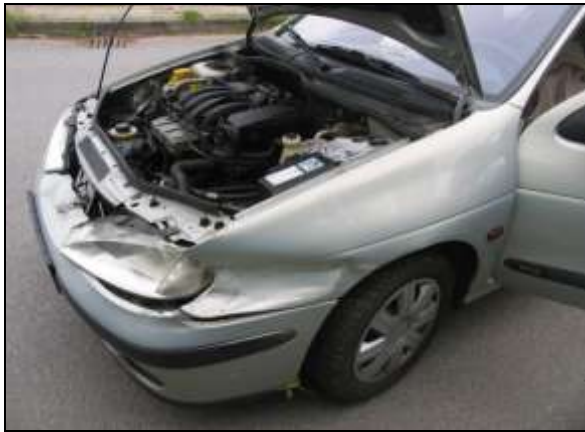
*Obr. č. 113 - Poškození vozidla při střetu se svodidly[16]*
