DIAGNOSTIKA STAVEBNÍCH KONSTRUKCÍ PŘI HODNOCENÍ PORUCH A VAD

BAKALÁŘSKÁ PRÁCE
BACHELOR'S THESIS

V praktické části je řešen průzkum RD v ulici Černopolní, který byl postižen trhlinami ve zdivu. Byl proveden sběr dat, jejich zpracování a rozbor možných příčin vzniku těchto poruch.

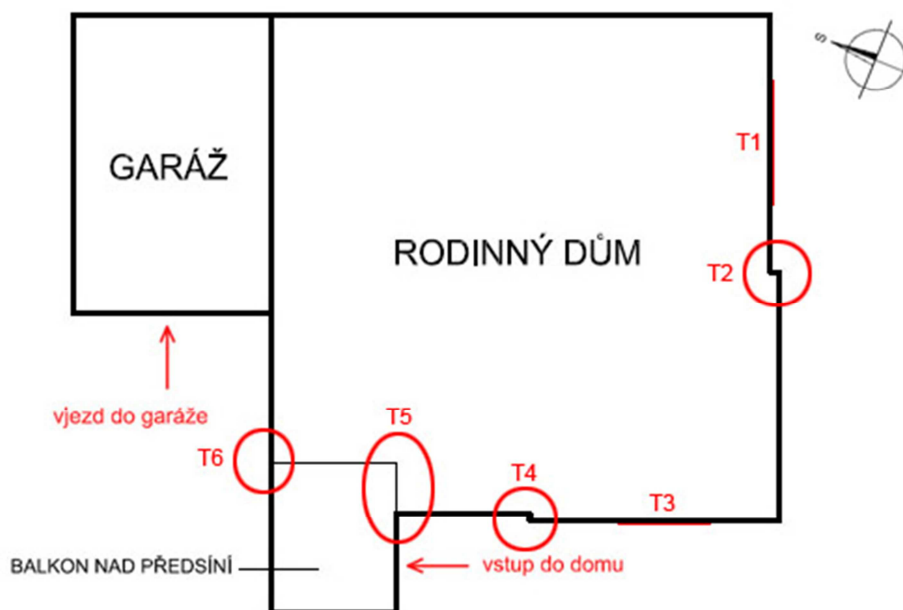
Obrázek 5 Orientační vyznačení poruch na objektu rodinného domu

Při kontrole skutečného stavu objektu bylo zjištěno velké množství trhlin v různých částech objektu. Tyto trhliny jsou různého stáří v závislosti na příčinách jejich vzniku. Nejvíce je postižena garáž. Schéma stavby s výskytem zjištěných trhlin je zobrazeno na obrázku číslo 5.

Trhlina T1 se nachází pod parapetem okna a směřuje až do základové spáry. Její maximální šířka je 0,6 mm v místě pod parapetem, dále se zužuje a větví. Vznik trhliny lze přisuzovat nestejnému sedání stěn kolem okenního otvoru a vlivu teplotních

objemových změn použitých materiálů. Velice podobně se projevuje i trhlina T3, která je utvořena pod parapetem na západní straně domu.

Trhlina T2 se vyskytuje na vnitřním rohu ozubu a prochází po celé výšce budovy. Maximální šířka trhliny je 0,3 mm. Pravděpodobně se vytvořila mezi vytvořené dilatační celky na styku obvodových stěn. Důvodem tohoto nestejněho poklesu je přitížení od realizované přístavby. Analogicky k této trhlíně je zformována na druhé straně ozubu, tedy na západní stěně, trhlina T4. Možné příčiny jejího vytvoření jsou stejné.

Trhliny T5 a T6 jsou svislé hraniční spáry mezi tělem objektu a tělesem verandy. Šířky trhlín pak byly 0,4 mm u T5 a 0,6 mm u T6. Tyto poruchy tvoří přirozenou hranici dvou rozdílných sousedících konstrukcí. Jedná se o běžný projev zděné konstrukce. Vzhled všech zmíněných trhlín pak ukazuje, že se jedná o trhliny vyššího stáří.

Popsané trhliny doplňuje dále systém trhlín v exteriéru. Jedná se opět o trhliny již vyššího stáří, kdy se vyskytují v místech rozhraní materiálů (cihla, beton). Jejich vznik je tedy iniciován díky nestejným teplotním objemovým charakteristikám. Všechny trhliny na tělese RD tak mají jasný způsob vzniku. Situace je patrná zejména z výkresů půdorysu objektu při srovnání původního stavu se současným. Ty byly vytvořeny na základě zaměření objektu. Z výkresů je zřejmé, že na vznik velkého množství trhlín mělo vliv přitížení objektu nástavbou. Výkresy jsou obsaženy v příloze této bakalářské práce. Dle fotografií na obrázcích 8 a 9 je zřejmé, že došlo nejenom k nástavbě, ale také ke změně velikosti okenních otvorů.

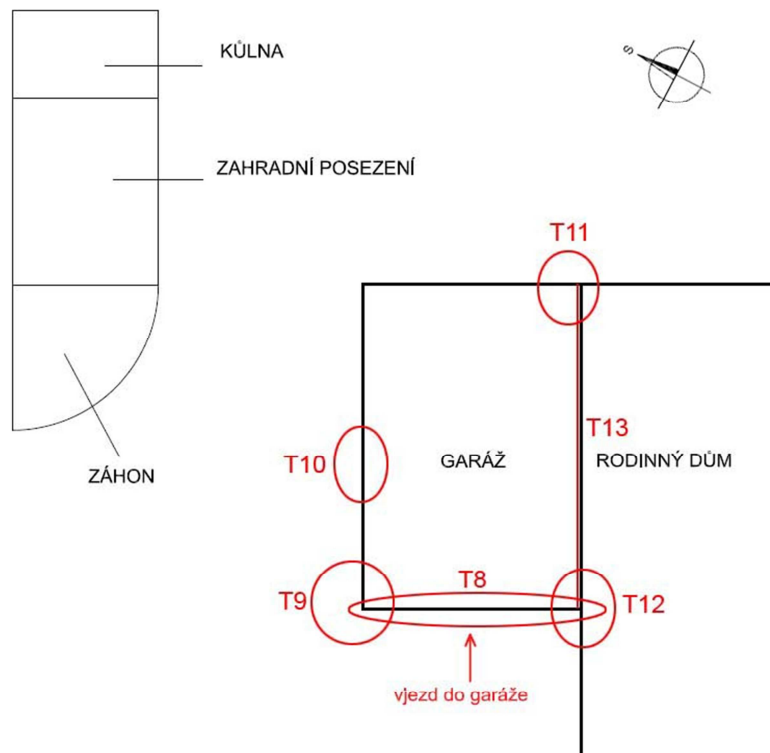
Obrázek 6 Orientační vyznačení poruch na tělese garáže

Nejzávažnější poruchy se však vyskytují na tělese garáže. Zde se jedná o systém čerstvých trhlín. Vyznačený výskyt trhlín na objektu garáže je možné vidět na obrázku číslo 6. Nejzávažnější poruchou je systém trhlín T8, T9 a T12 na překladu garážových vrat, kdy tyto trhliny svojí velikostí v úvodní fázi šetření přesahovaly 6 mm. Tyto masivní trhliny korespondují s odskokem garážových vrat. Jejich vzájemný posun činí 15 mm. V návaznosti na trhlínu T10 lze říci, že se roh garáže odchyluje od původní polohy. Ta se táhne po celé stěně garáže a dosahuje šířky 7 mm. Trhlina T11 pak

vznikla důsledkem ustupování garáže směrem od rodinného domu. U všech těchto trhlin lze s určitostí říct, že se jedná o trhliny nové. Poslední zjištěnou trhlinou, která také dokládá zjištěný trend pohybu tělesa garáže, je trhlina T13, která se nachází na styku střechy garáže s objektem rodinného domu. Spára se rozevívá směrem k západní stěně garáže, na konci rozevření je již v řádech centimetrů. Vlivem této poruchy dochází k zatékání do interiéru garáže.

Z výše uvedených faktů lze tvrdit, že dochází k aktivnímu pohybu konstrukce především v oblasti severozápadního rohu. Aktivní činnost dokládají i další zjištěné jevy v místech zahradního posezení (trhliny mezi dlaždicemi, rozestupy mezi dekorativními sloupky).

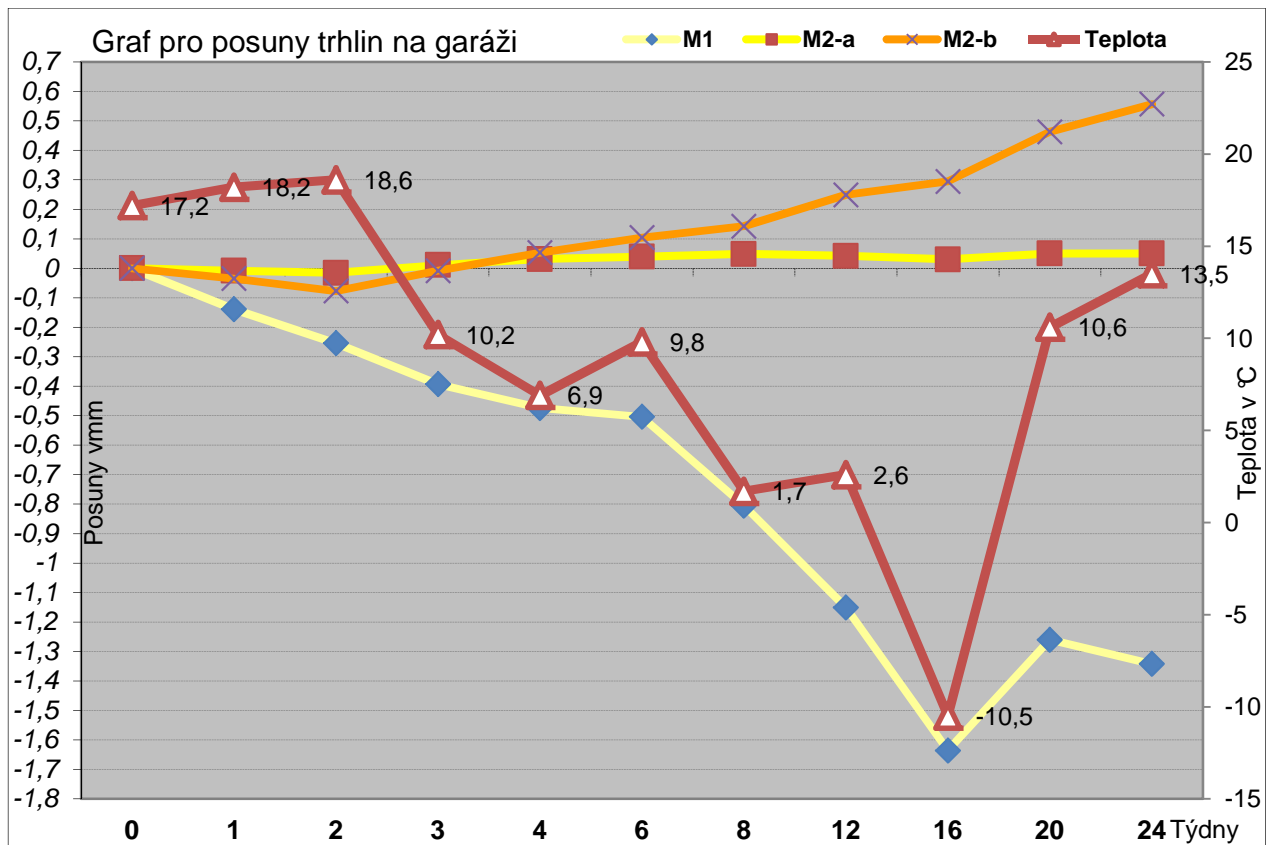
Graf 1 Posuny na tělese garáže pro místa dle tab. 2

Celkové výsledky jsou zaznamenány ve dvou grafech. Graf č. 1 je vytvořen pro posuny trhlin na tělesu garáže, graf č. 2 pak pro trhliny v interiéru a exteriéru rodinného domu. Na ose x je vyneseno počet týdnů od začátku měření, osa y znázorňuje posun trhliny v mm. Záporný posun znamená rozevírání trhliny, kladný její zavírání. Na vedlejší ose y je vynesena teplota, která byla zaznamenána při jednotlivých měřeních. Lineární interpolace vzhledem ke krátkému intervalu měření a množství vedlejších vlivů nebyla provedena (přesnost by byla diskutabilní).

Z naměřených hodnot lze usuzovat, že v průběhu monitoringu, který již probíhá více než půl roku, nedošlo na většině monitorovaných míst k rozvoji trhlin. Nejvíce bylo postiženo místo M1 (zadní styčná spára RD-garáž), kde však z posledních měření můžeme vidět jistou stabilizaci rozvoje. U ostatních trhlin lze sledovat spíše opačný trend, tedy jejich uzavírání. Celkově je možné konstatovat, že je pohyb v trhlinách ovlivňován nejvíce teplotními změnami, kdy v zimních měsících nastává trend rozevírání trhliny. V měsících březnu a dubnu pak dochází k zavírání trhlin vlivem zvýšené teploty prostředí.

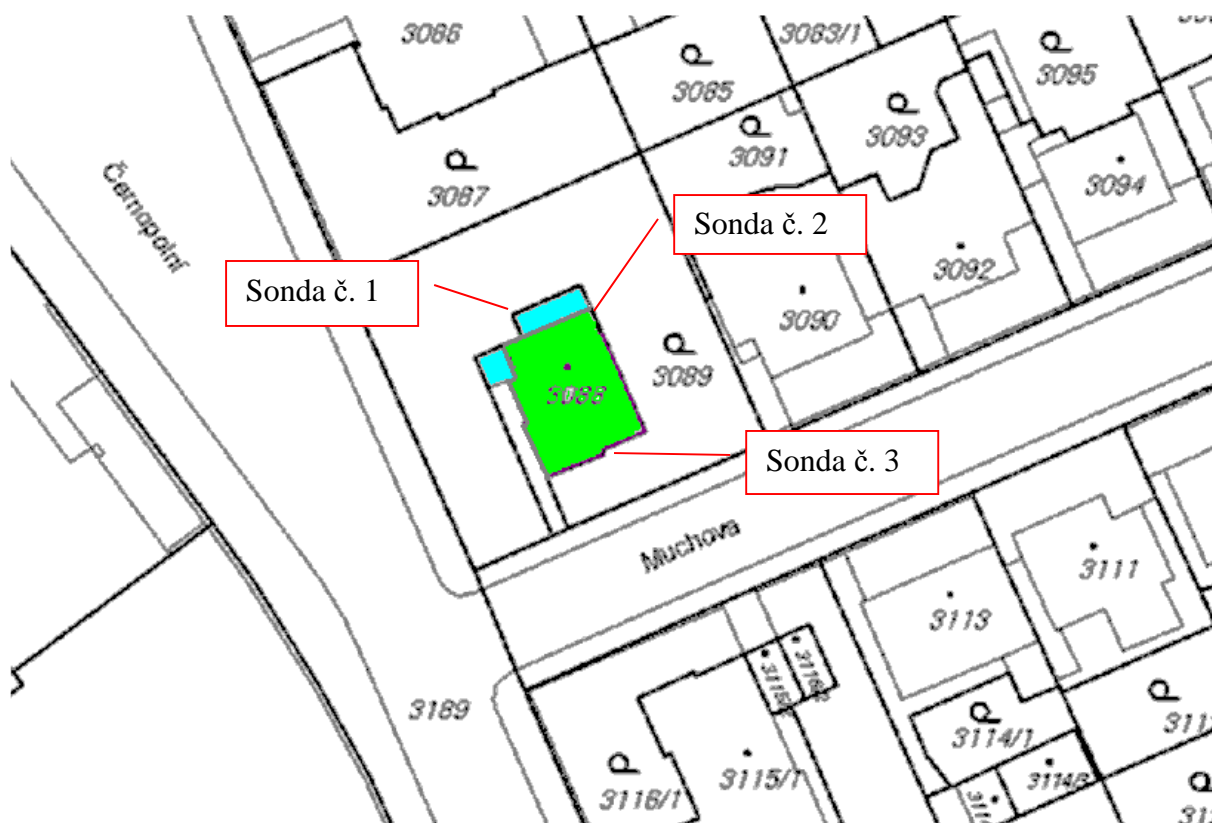
Obrázek 12 Místa kopaných sond

Pro zjištění základových poměrů byly realizovány 3 kopané sondy na různých místech kolem objektu. Jednotlivá místa jsou zakreslena na obr. č. 12. Úkolem těchto sond bylo osvětlit základové poměry rodinného domu a přistavěné garáže.

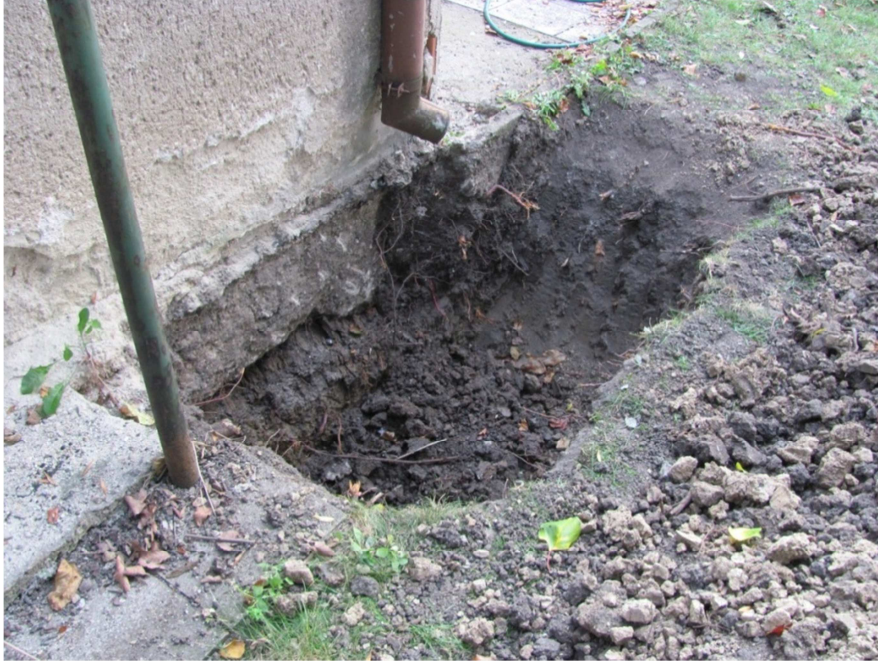
Obrázek 13 Kopaná sonda č. 1

Skladba zeminy v sondě č. 1 obsahovala asi 300 mm ornice s návazností na velmi suchou jílovitou zeminu. Rozměry první sondy byly 680 mm x 1700 mm při hloubce 860 mm. Sonda odhalila základ garáže v jejím severozápadním rohu. Ten se jeví jako ŽB monolit s hloubkou založení 400 mm. Stav je znázorněn na obrázku č. 13.

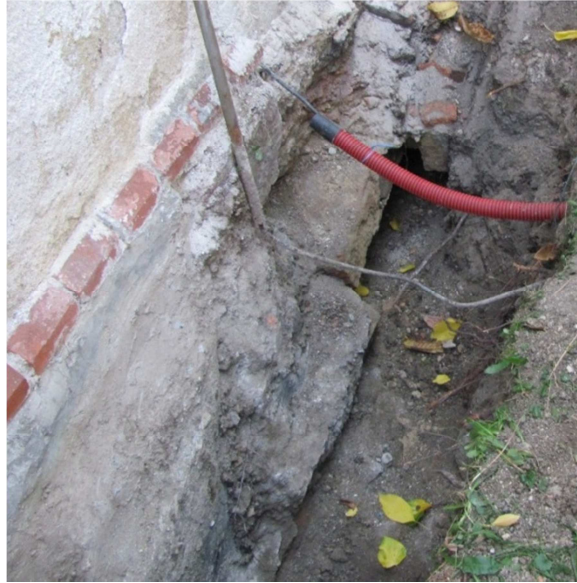
Obrázek 14 Kopaná sonda č. 2

Sonda č. 2 byla realizována na druhé straně garáže v rozměrech rozměry 640 mm x 2400 mm s hloubkou 1100 mm. Ta odhalila závažný defekt – pod základem garáže výskyt kaverny od hloubky 350 mm výšky asi 150 mm. Založení domu samotného je v hloubce 1100 mm. Základ je tvořen skládaným kamenivem hmotnosti 80 – 200 kg. Horninově jsou tyto kameny tvořeny granidioritem typu Brno, Blansko. Vzniklou kavernu můžeme určit za sekundární příčinu vzniku smykových trhlin na objektu garáže. Stav sondy je zobrazen na obrázku č. 14.

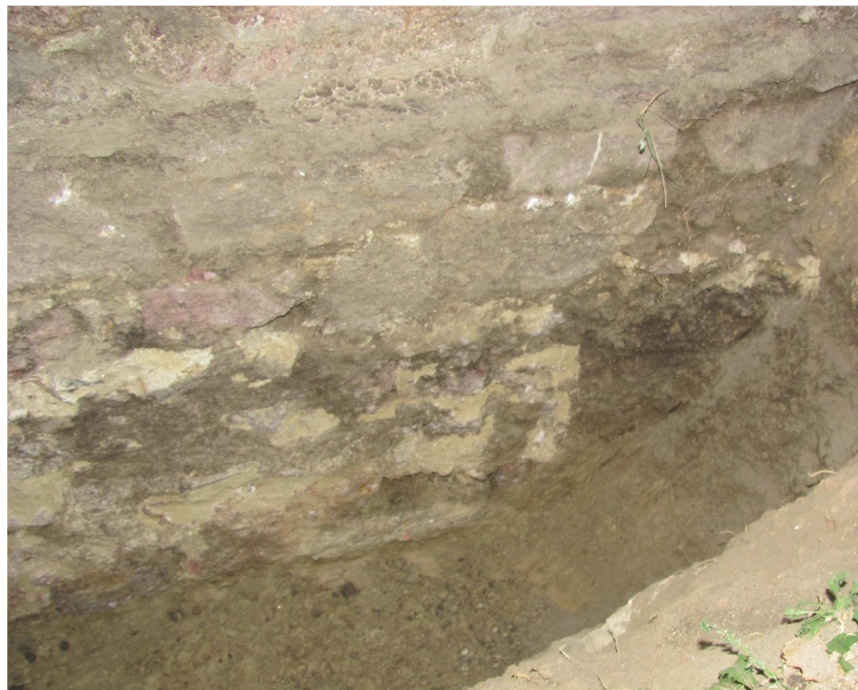
Obrázek 15 Kopaná sonda č. 3

Třetí kopaná sonda byla realizována na jihovýchodní straně domu v rozměrech 640 mm × 2200 mm v hloubce 1100 mm, tedy po základovou spáru domu. Základ domu tvoří skládaný kamenný základ s dobrou vazbou ložený na kvalitní maltu. Ornice prostupovala do hloubky 600 – 700 mm, dále navazovala jílovitá zemina. Základová spára byla suchá. Provedení této sondy ilustruje obrázek č. 15.
