**Identifikace konstrukčně-provozních nedostatků soustrojí
univerzálního kolového traktoru Forterra a lesnické nástavby
PTR z hlediska uživatele**

Bakalářská práce

2015/2016

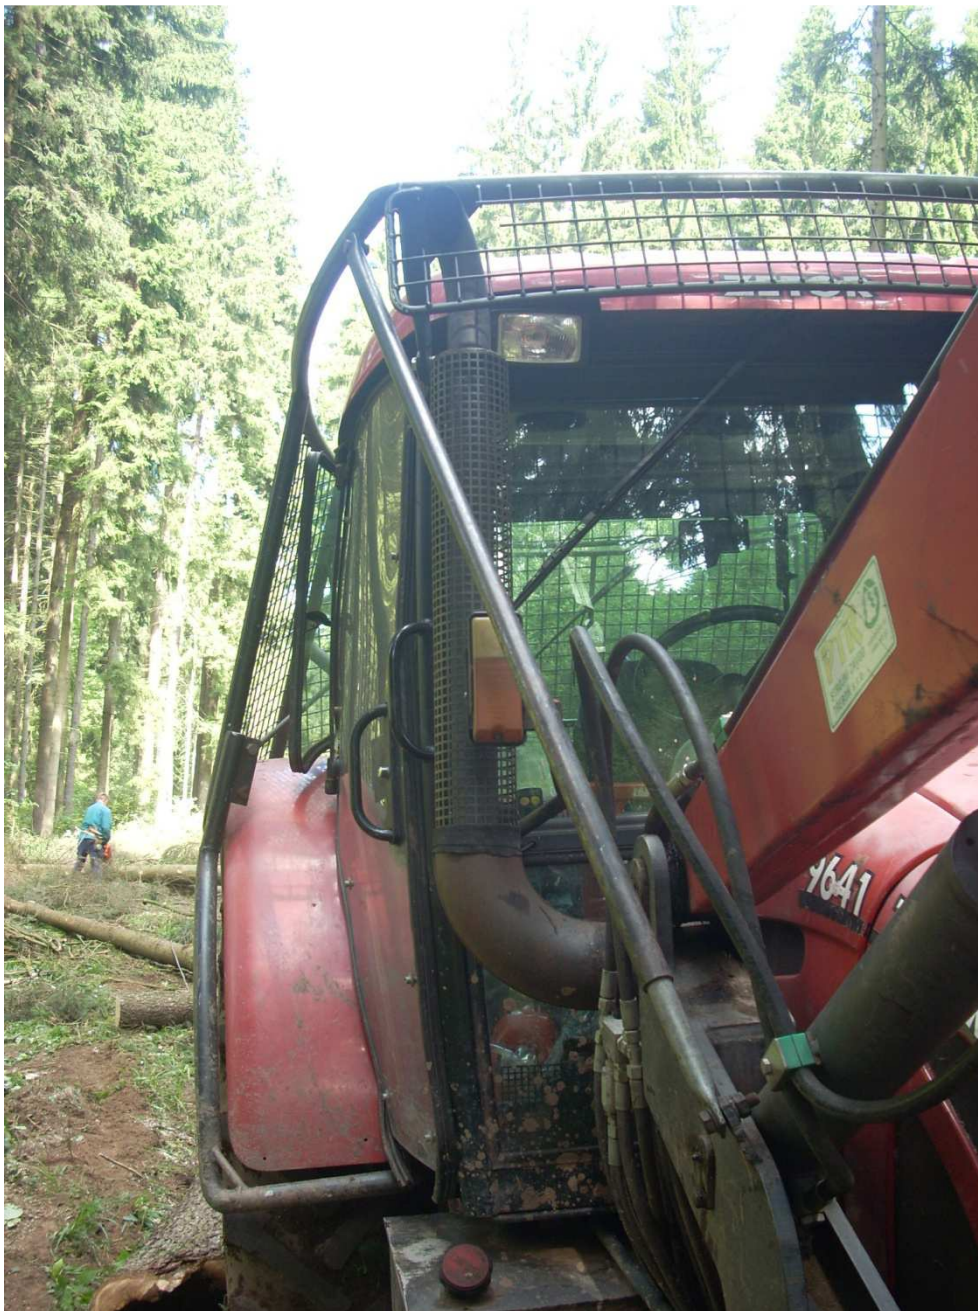
Obr. 4: Výfuk

Koncovka výfuku je mimo ochrannou klec kabiny

Ve své původní verzi, coby zemědělský traktor, má umístění výfuku za sloupek kabiny své opodstatnění. Co největší možný zorný úhel z místa obsluhy. Nicméně pro práci v lese je nezbytně nutné, aby byl výfuk chráněn proti poškození větvemi.

Po demontáži výfuku se z jeho spodní vodorovné roury uřízne cca 10cm a na takto zkrácenou bazální část výfuku se opět přivaří koleno se zbytkem výfukového potrubí. Zkrácený výfuk dostane koncovku pod ochranu klece, jak je patrné z obrázku č. 2.

Dále tedy nehrozí jeho ulomení či poničení větvemi apod.

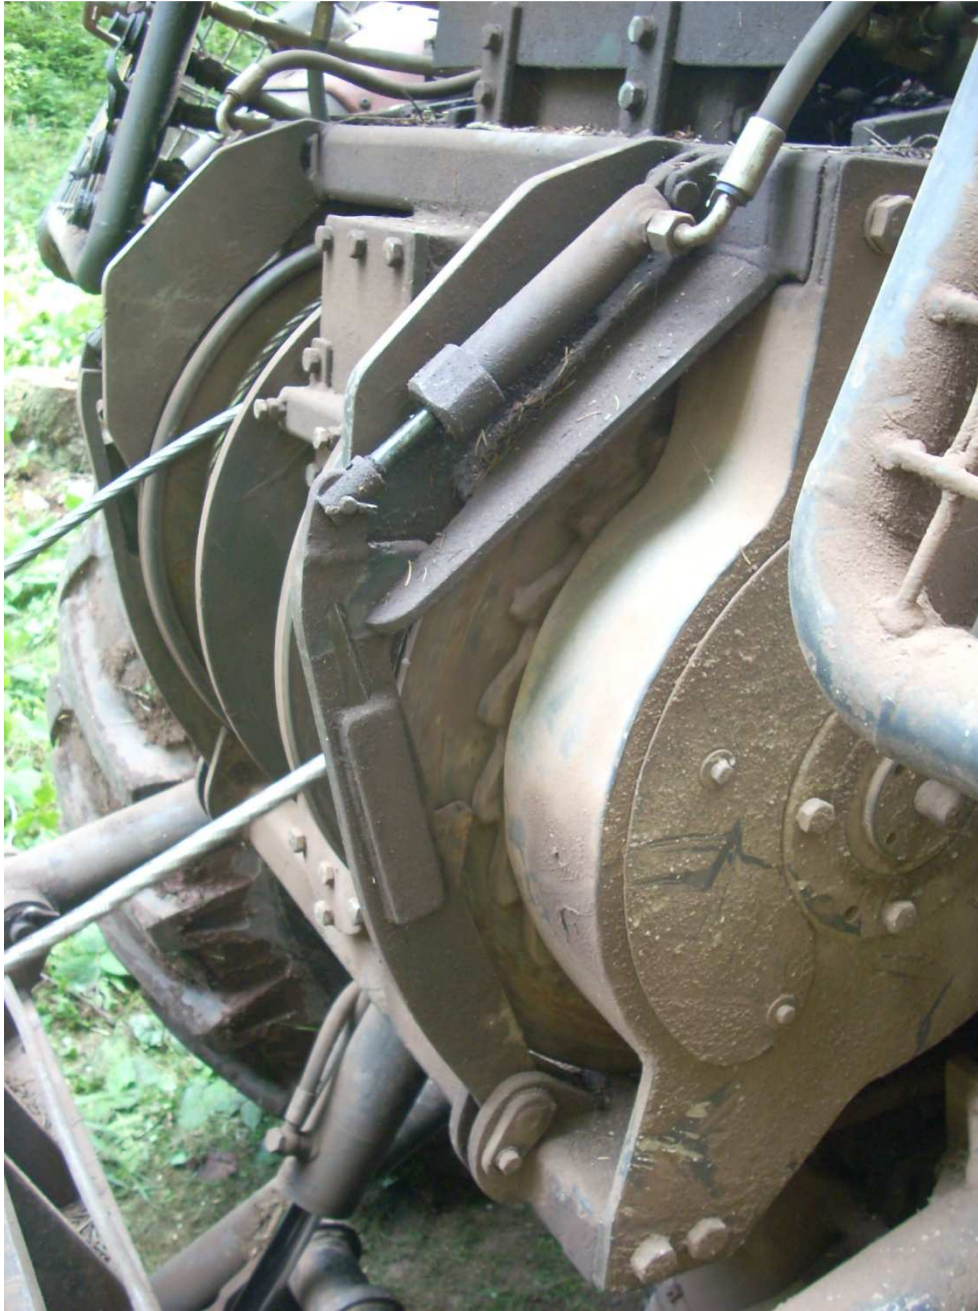
Obr. 5: Naviják

Časté poškození kožených pístků na západkách navijáku

Jak bylo uvedeno v kapitole 3.4.2., je tento naviják vybaven rohatkou-západkou. Ovládání západky se děje vzduchovou pístnicí, s protisilou tvořenou vinutou pružinou. V pohotovostní poloze elektromagnetický ventil pustí do pístnice tlak, ten přemůže sílu pružiny a západka se s rohatkou rozpojí, buben lze otáčet. Ovšem pístek je tvořen koženou membránou, která se velice často protrhává, pístek propouští vzduch a síla pružiny přetlačí tlak vzduchu. Západka se tak začíná dotýkat otáčející se rohatky a dochází k jejich vzájemnému poškozování.

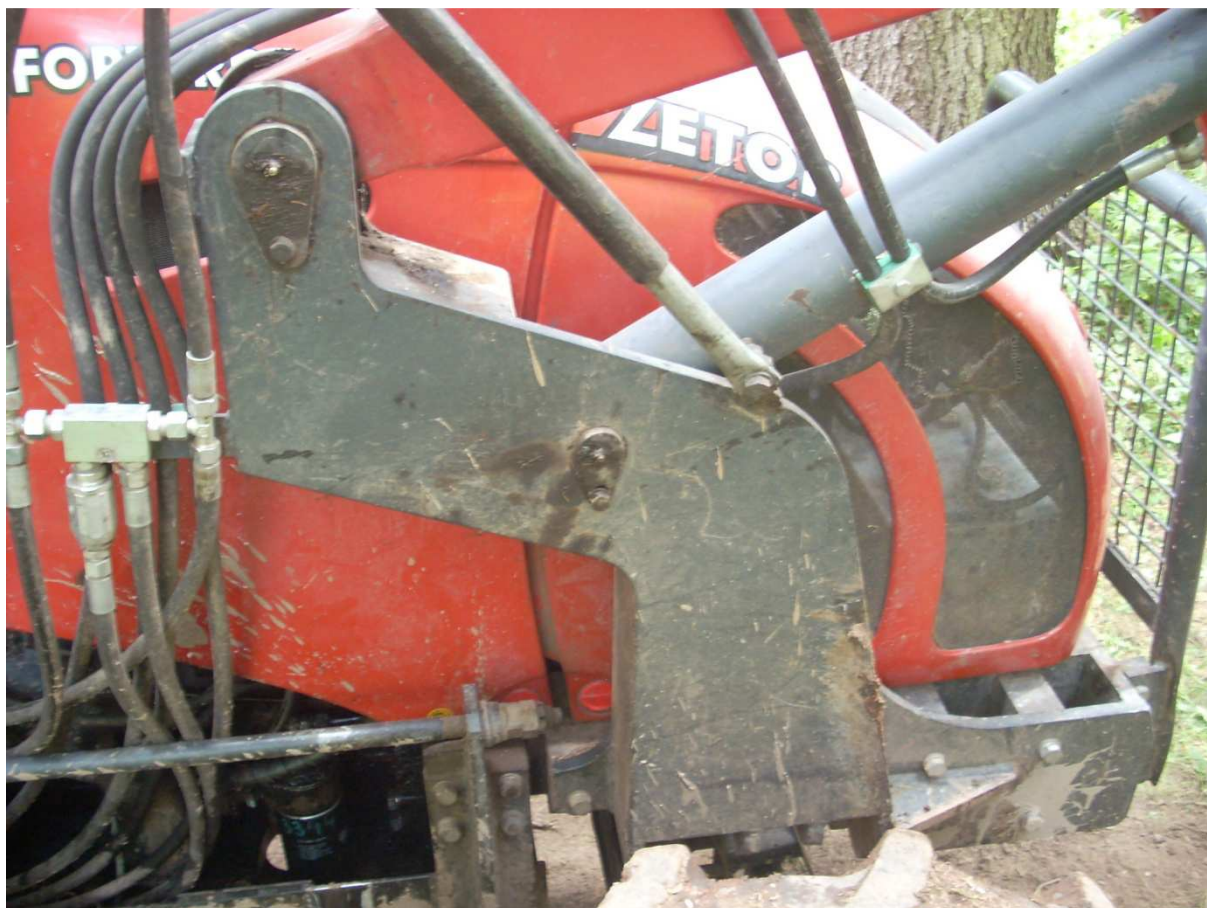
Obr. 6: Kozlík rampovače

Neustálé povolování šroubů olejové vany motoru

Jak již bylo řečeno, konstrukčně vychází modelová řada Forterra z 2.UŘ Zetor Crystal. Z toho důvodu má řešení olejové vany motoru téměř shodné. V tomto případě se nejedná o příliš šťastné řešení. Olejová vana je připevněna šrouby nejen k bloku motoru (jako u UŘ 1) ale přírubami a čtveřicí šroubů ještě ke skříni převodovky vzadu a ke konzole přední nápravy vpředu. Naneštěstí je k této samé konzole přidělán i čelní vysoký rampovač. Konstrukční provedení a ukotvení rampovače na traktor dává předpoklad pro vytvoření nemalé páky, jež vytváří velký moment síly, působící právě na spoj mezi olejovou vanou motoru a konzolou přední nápravy.

Důsledkem výše uvedeného se neustále povolují nejen šrouby do bloku motoru, ale i do obou přírub. Výsledkem je samozřejmě netěsnost olejové vany, prolínání oleje a únava materiálu šroubů jejich neustálým povolováním a utahováním.

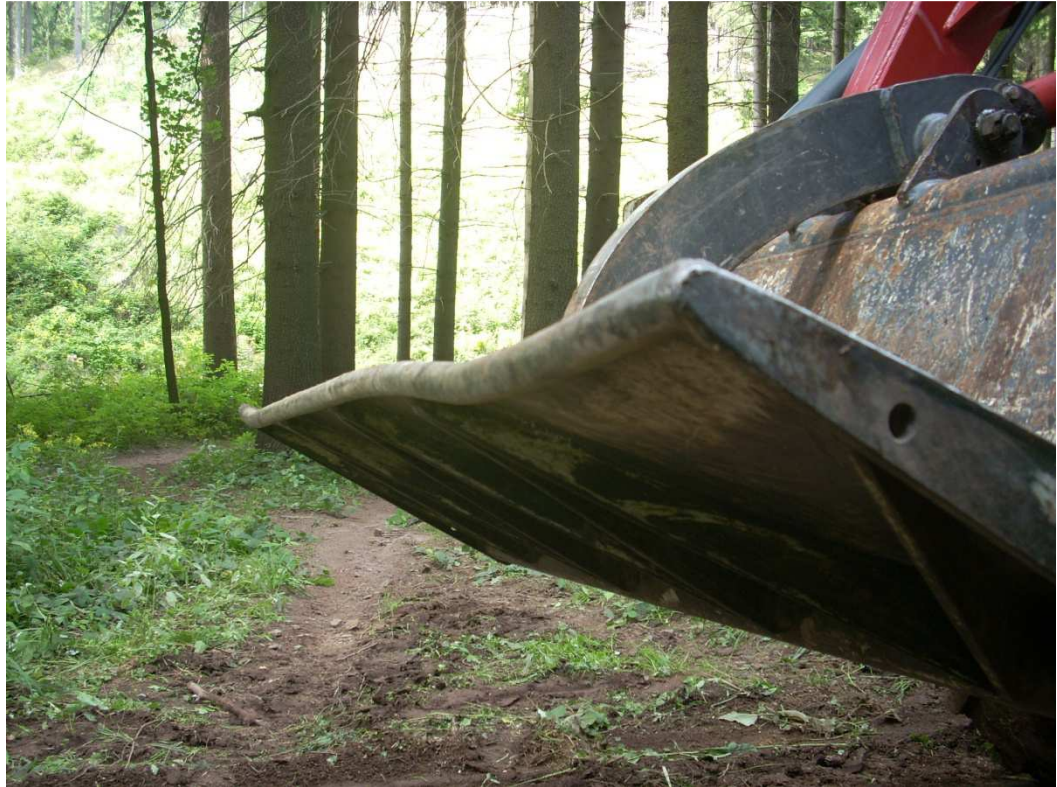
Obr. 7: Břit žlabu rampovače

Poddimenzovaná přední část žlabu rampovače

Žlab rampovače je svařenec z oceli S 355 JO. Břit žlabu tvoří ocelový prut těže jakosti o průměru 25 mm. Vnitřní část žlabu je plech 8 mm. Vnější (spodní) část tvoří výztuha z plechu tl. 10 mm příčně uložené. Toto konstrukční řešení je pro běžný provoz nedostačující. Břit se ohýbá již např. při shrnování klestu. Zároveň by rampovač mohl být o něco málo širší. Z místa řidiče není vždy přes robustní ramena rampovače dobře patrná poloha žlabu. Zejména ve spodních polohách. I proto se občas stane, že obsluha nechtěně najede žlabem např. do pařezu. Společně s poddimenzovanou konstrukcí břitu žlabu dochází k výše uvedeným deformacím (dobře patrné z obr. 7).

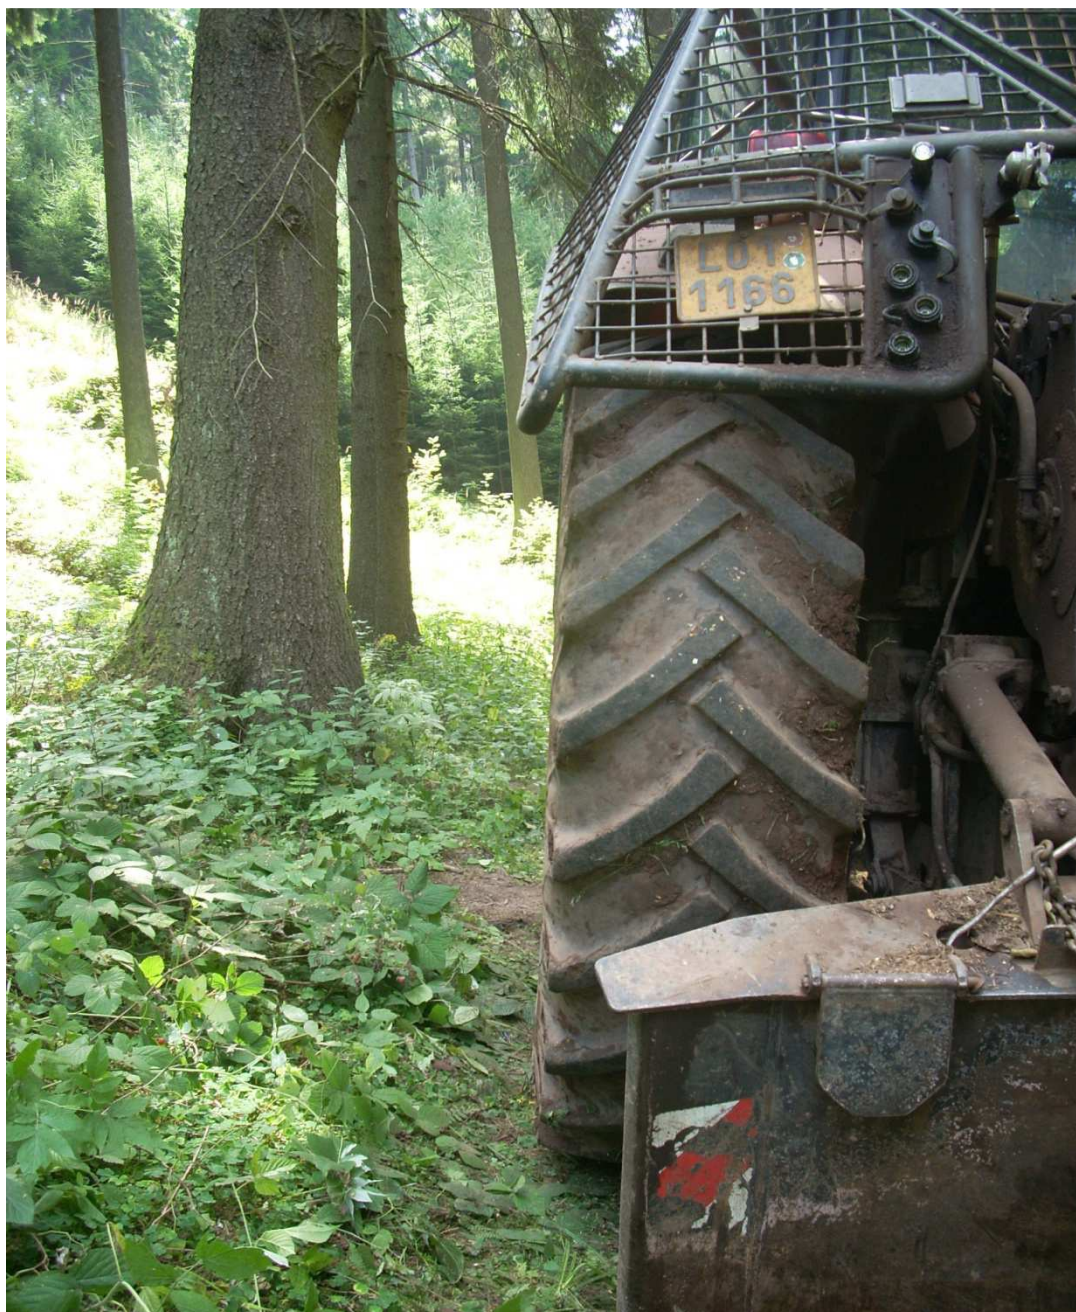
Obr. 8: Ochranná klec kabiny

Příliš široká ochranná klec okolo kabiny

Rozchod kol UKT by měl být nejširší rozměr traktoru v lesním hospodářství. Předcházelo by se tak zbytečnému poškozování porostů. V některých případech jde o každý centimetr, kde by kola ještě rozchodem projela, ale klec je příliš široká a průjezdem by poškodila stromy. Řešení této lesnické nástavby sice chrání blatníky traktoru před jejich zničením, ale zároveň ubírá na průchodnosti porostem..Velikost přesahu ochranné klece přes zadní kola je dobře patrná z obr. 8.
