Hodnocení stavu koryt vybraných vodních toků na
Mostecku s případnými návrhy na revitalizace
těchto toků

DIPLOMOVÁ PRÁCE

Diplomant: Bc. Eva Vlasáková

2015

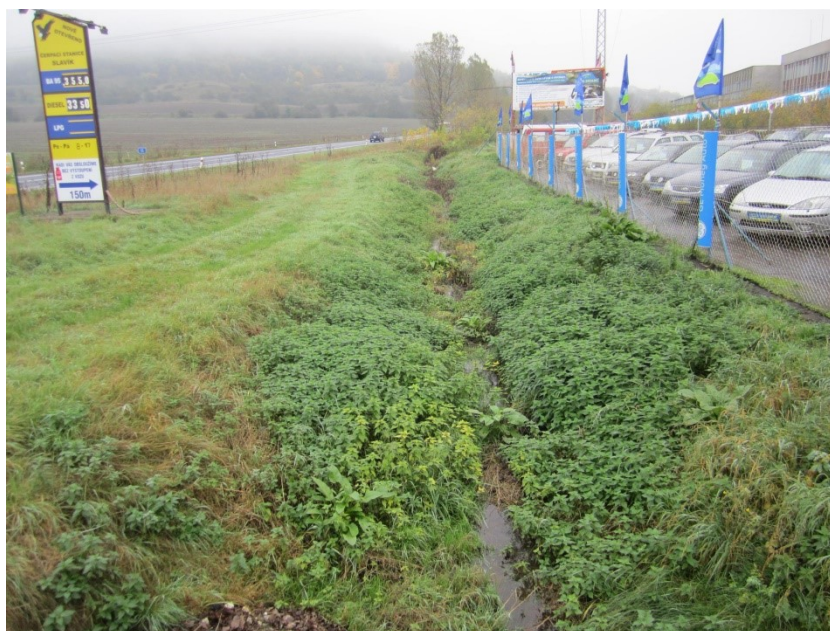
Obr. č. 4: KOR_001 (vlastní foto 27.09.2014)

V případě Korozluckého potoka, byl jako „špatný“ vyhodnocen úsek KOR_001 a KOR_004. Úsek KOR_001 je dlouhý 499m. Z důvodu průchodu toku kolem blízké komunikace Most – Louny, která lemuje tok po jeho pravé straně a staveb průmyslu po levé straně toku, není možné obnovit původní stav toku. Jako vhodné revitalizační opatření se zde jeví „částečná revitalizace s nemožností

Problémem této revitalizace by byla finanční náročnost provedení a problém s případně bytelně založenými umělými materiály. Zahloubený umělý materiál by mohl zpomalit celý proces obnovy toku. Jelikož se na pravém břehu úseku nachází zemědělsky využívaná plocha, bylo by důležité zjistit, zda by vlastník pozemku souhlasil s rozšířením pobřežního pásu. V případě jeho nesouhlasu by navržená revitalizační opatření neměla význam.

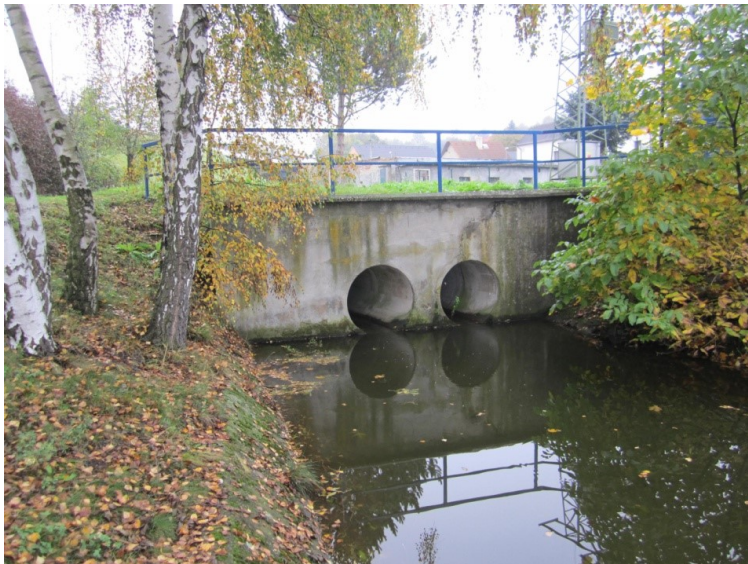
Obr. č. 5: *KOR_004 (vlastní foto 27.09.2014)*

Úsek KOR_004 jehož délka je 528 m, byl v minulosti zatrubněn. Účelem zatrubnění je provést potok pod areálem výroby na plasty a pod místní komunikací. Začátek zatrubnění je na hranici pozemku výše uvedeného podniku

a vyústěn je do místí nádrže, viz *obr. č. 5*. Díky těmto podmínkám není možné navrhnout žádné revitalizační opatření.

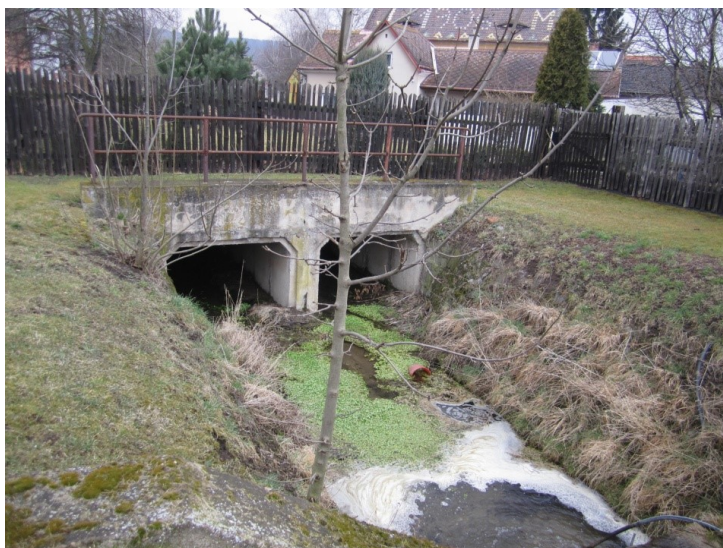
Obr. č. 6: *LIB_002 (vlastní foto 22.02.2015)*

V případě úseku LIB_002, který je dlouhý 233 m, není možné provést revitalizační opatření. Důvodem je průchod toku pod komunikací a stavbami pro bydlení a občanské vybavenost v obci Liběšice, viz *obr. č. 6*.

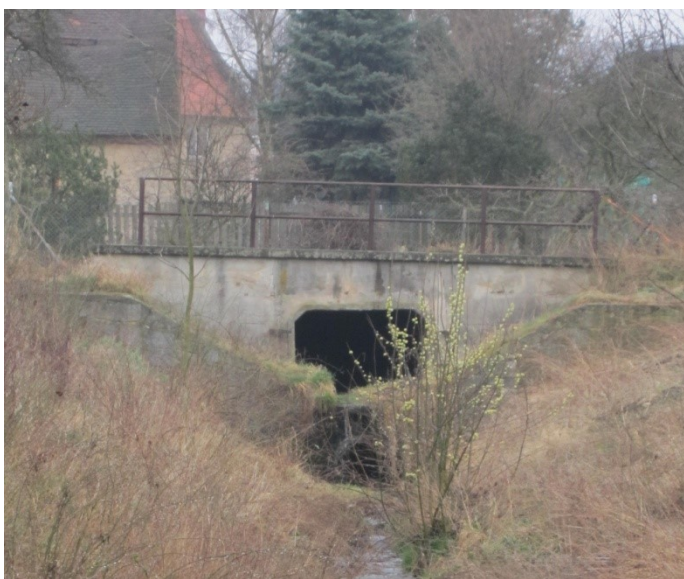
Obr. č. 7: LIB_004 (vlastní foto 22.02.2015)

Úsek LIB_004 má délku 299 m. Jedná se o zatrubněnou část procházející obcí Chouč, viz *obr. č. 7*. Z důvodu průchodu potoka pod zástavbou není tento úsek vhodný pro návrh revitalizačních opatření. Bylo by vhodné pročistit vyústění zatrubnění na obou koncích a upravit poničená betonová čela. Bylo by vhodné zjistit v jakém stavu je část procházející pod zástavbou. Případně by došlo k pročištění i zakryté části.

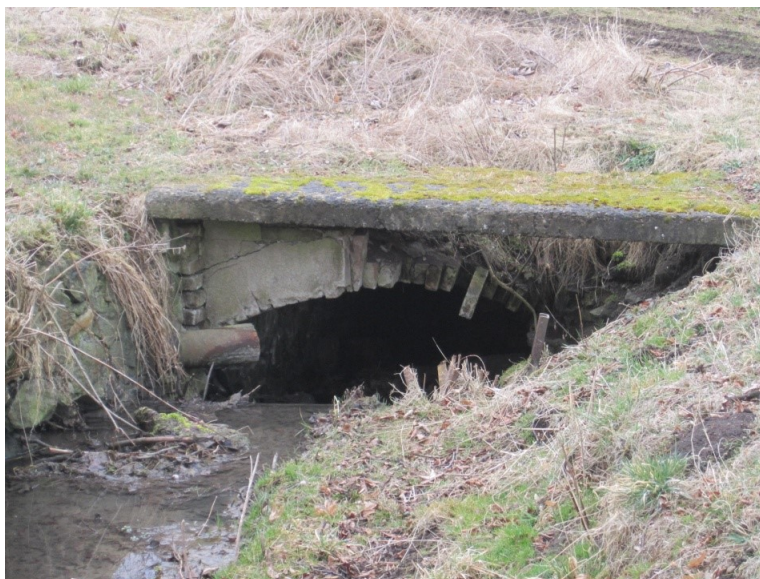
Obr. č. 8: LIB_008 (vlastní foto 22.02.2015)

V případě úseku LIB_008, který prochází obcí Mirošovice, nebylo možné navrhnout žádné revitalizační opatření z důvodu průchodu potoka pod zástavbou. Přesto by bylo vhodné zlepšit stav vyústění. Důvodu je havarijního stavu. Dříve zbudovaná betonová čela jsou již z větší části odstraněna nebo poškozena, viz *obr. č. 8*. Je pravděpodobné, že v důsledku tohoto poškození, dochází k zanášení zatrubněné části splavovaným materiálem. Bylo by vhodné tento úsek pročistit dostupnými prostředky.

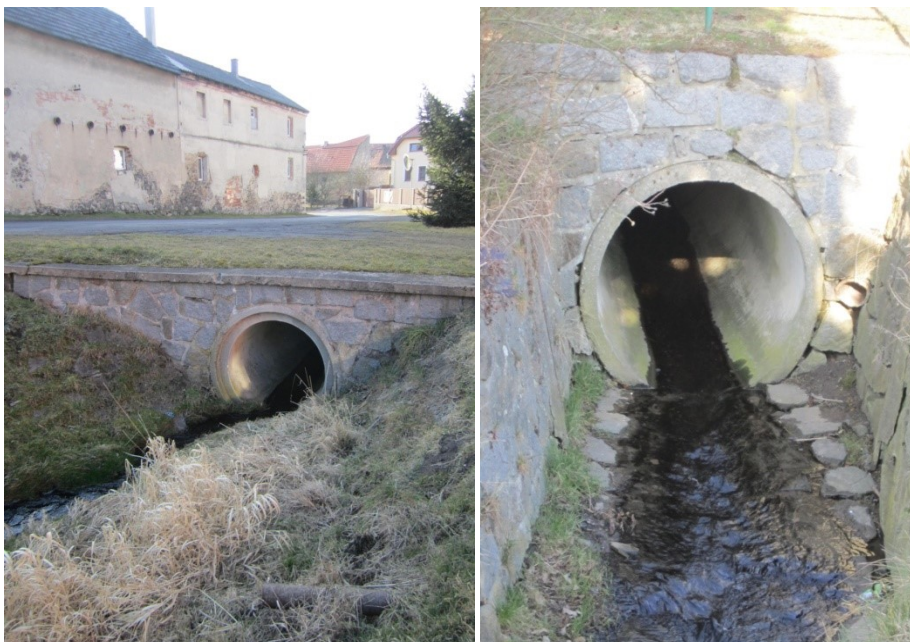
Obr. č. 9: LUŽ_012 (vlastní foto 21.02.2015)

Úsek LUŽ_012, byl zatrubněn opět v důsledku průchodu potoka obcí Měřunice. Délka úseku je 125 m. Prochází pouze pod místní komunikací. Stav zatrubnění je ve velmi dobrém stavu, viz obr. č. 9. Revitalizační opatření zde nebyla navržena.

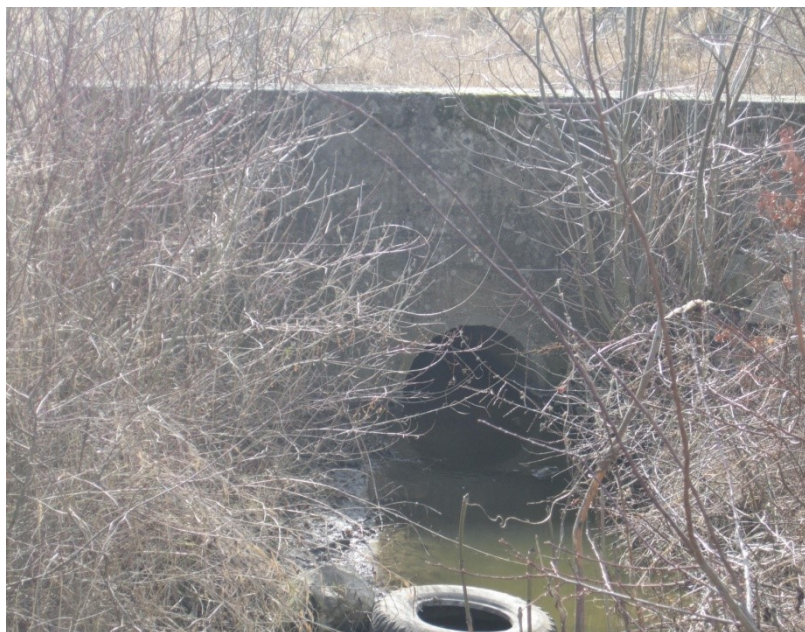
Obr. č. 10: ZAJ_004 (vlastní foto 19.10.2014)

Úseku ZAJ_004 dříve procházel pod zástavbou obce. Dnes se nad zatrubněním nenachází žádné stavby, z důvodu jejich odstranění. Bylo by možné uvažovat o případném odstranění zatrubnění. Při úpravě tohoto úseku by současná trasa byla zachována, tak aby při zvýšení průtoku nedošlo k ohrožení okolních staveb. Sklon svahů by byl zachován ve sklonu 1:1,5. V první fázi úprav by došlo k odstranění zatrubnění a všech umělých materiálů vyskytujících se v korytě toku. Dále by došlo k částečnému zpevnění dna vhodným materiálem tak, aby v případě zvýšeného průtoku došlo k rychlému odchodu vody z obce. Trasa toku by byla rozvolněna. Stabilita trasy by byla zajištěna pomocí splavovaného materiálu a kamenné rovnániny nebo kamenného záhozu, viz *obr. č. 10*. Cílem by bylo zvýšení tvarové i hydraulické členitosti při malém až běžném průtoku v průběhu celého roku. Ke zpevnění břehů by bylo využito polovegetačních tvárnic, které by zajistili stabilitu břehů i rozvoj břehových porostů.

Problém by mohl nastat při zvýšení průtoku. Mohlo by dojít k případnému ohrožení okolních staveb díky rychlejšímu odnosu vody z úseku ZAJ_004 do úseku ZAJ_003. Ten také prochází obcí a není nijak upraven proti případnému rozlítí vody. Vhodné by bylo úsek ZAJ_003 zahrnout do navrhovaných revitalizačních úprav úseku ZAJ_004. Dalším problémem by bylo vyřešení vlastnických poměrů k dotčeným pozemkům a možný odpor ze strany občanů obce Zaječice.

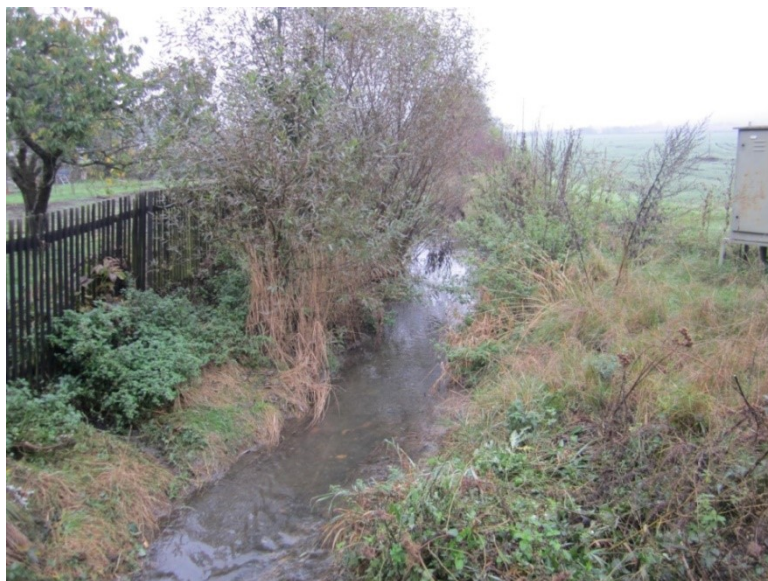
Obr. č. 11: ZAJ_005(vlastní foto 19.10.2014)

Úseku ZAJ_005, je na levém břehu ohraničen zástavbou obce a zahradnictvím, viz *obr. č. 11*. Na pravém břehu je pouze zemědělská plocha. Orba je prováděna podélně s tokem a končí zhruba 15 m od břehu úseku. Tok je zde napřímen a zpevněn kamennou dlažbou. Jeho délka je 662 m. Navazuje na zatrubněnou část ZAJ_004 a končí u hráze Mílova rybníka.

Jako vhodné řešení pro zlepšení stavu by mohla být „*částečná revitalizace bez možnosti rozvolnění trasy*“. Došlo by k odstranění současného opevnění. To by bylo na levém břehu obnoveno tak, aby se při zvýšení hladiny voda nerozlila do zástavby. Na pravém břehu by došlo k rozšíření pobřežního pásu. Pokud by to umožnil vlastník pozemku. Cílem by bylo umožnit částečný rozliv vody do pole ještě před jejím průchodem obcí. To by mohlo snížit množství vody procházející obcí při povodni. Rozliv by ale měl být regulovaný tak, aby nedošlo k ohrožení obce zaplavením vody v kombinaci s bahnem z pole. Podstatou by bylo rozvolnění kynety v korytě jehož zahloubení by bylo sníženo. Pro zpevnění levého břehu by mohlo být využito kamenné rovnaniny. V případě pravého břehu by mohlo být využito kamenného záhozu nebo pohozy. Stejně jako u úseku ZAJ_004 by byla zlepšena struktura dna tak aby voda byla v toku zadržována. To se týká menšího až středního průtoku. Důležité by bylo zachování migrační průchodnosti. K dotvoření koryta by bylo využito vhodných břehových porostů.
