Mendelova univerzita v Brně
Institut celoživotního vzdělávání
Oddělení expertního inženýrství

Hodnocení dopravně technického řešení a stavu silnice II. třídy
č. 635 v úseku Loštice–Litovel
Diplomová práce

Brno 2015

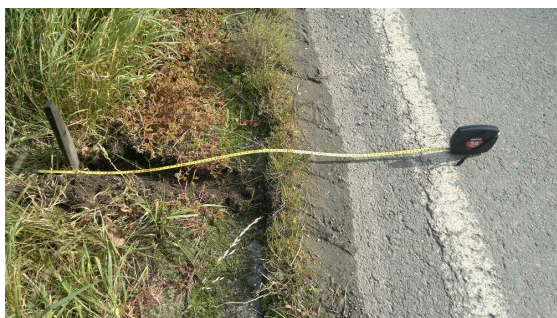
Stav vozovky v tomto úseku je téměř totožný se stavem vozovky v úseku č. 1. Krajnice je zanesená a na některých místech se okraje vozovky olamují. Zanesení krajnice dosahuje na některých místech hodnoty 80 cm (obr. 10). Patrné jsou také vyjeté koleje a na několika místech se nacházejí výtluky. V celé délce úseku se nachází několik druhů trhlin, které jsou společně s dalšími poruchami zaznamenány v tab. 2. Na obr. 11 je znázorněn místní pokles.

Obr. 10 Zanesená krajnice (zdroj: autor, 2014)

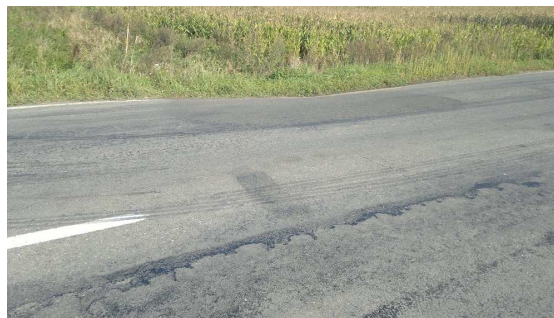
Obr. 11 Místní pokles (zdroj: autor, 2014)

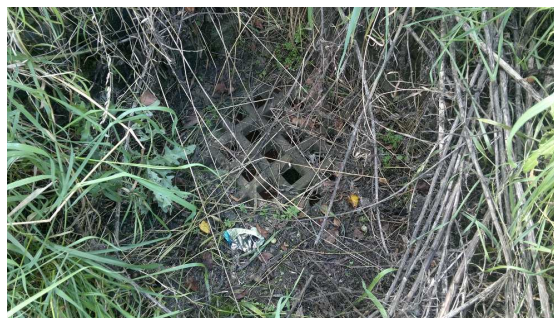
Obr. 13 Zanesená kanálová mříž (zdroj: autor, 2014)

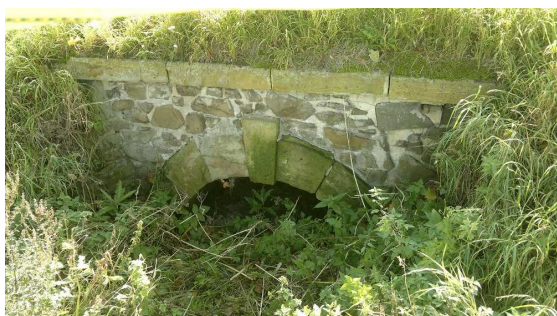
Obr. 14 Propustek km 1,753 (zdroj: autor, 2014)

Propustek byl postaven v 1. polovině 19. století a jedná se o klenutý kamenný propustek (obr. 14). V nedávné době bylo provedeno vyspárování zdiva u vtoků, což zlepšilo jeho technický stav a odolnost proti povětrnostním vlivům. Nicméně na některých místech (obr. 15) jsou viditelné trhliny, které poukazují na vysoké zatížení propustku. Klenba je bez porušení a propustek je průchozí.

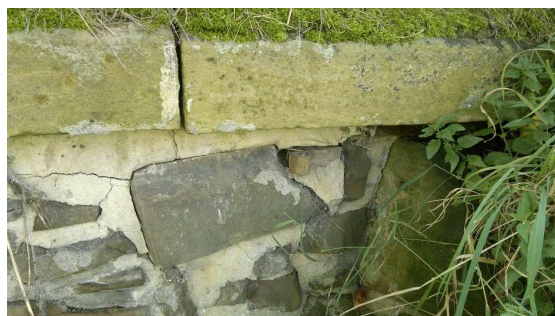
Obr. 15 Trhliny (zdroj: autor, 2014)

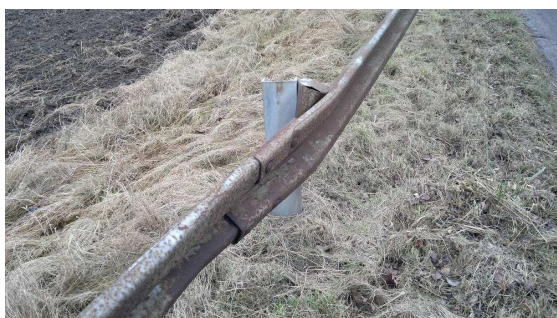
V tomto úseku se nachází svodidla na křižovatce se silnicí III/4444 (km 1,019) v obci Palonín. Svodidla jsou poškozená na několika místech a v jednom místě dokonce chybí jeden svodidlový sloupek. Poškozené jsou některé části svodnice, některé spojky i sloupky (obr. 20 a 21). Nebezpečné jsou také oba náběhy svodidel. Norma ČSN EN 1317-2 uvádí, že kvůli únosnosti svodidla a bezpečnosti nesmí konec zapuštěné svodnice vyčnívat nad terénem o více jak 50 mm. Tato podmínka sice je splněna, ale sloupky u zakončení svodnice nebezpečně vyčnívají (obr. 21) a mohou způsobit poškození pneumatik vozidla nebo podvozku vozidla při dopravní nehodě. Při bližším pohledu bylo zjištěno, že se již několikrát dostaly do kontaktu s vozidlem, které na ně najelo při dopravní nehodě.

Obr. 20 Poškozené svodidlo (zdroj: autor, 2015)

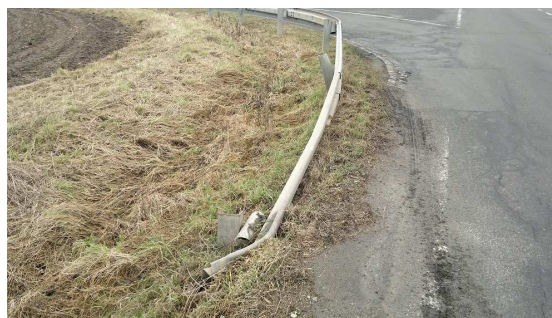
I přes výše uvedené nedostatky lze hodnotit technický stav jako dostačující. Kromě místa s chybějícím sloupkem by měla svodidla splňovat odpovídající úroveň zadržení. K tomuto hodnocení bylo přistoupeno také proto, že za svodidly se nenachází žádná prohlubeň ani jiné místo, které by mohlo výrazně ohrozit bezpečnost posádky vozidla při dopravní nehodě.

Obr. 21 Náběh svodidla (zdroj: autor, 2015)

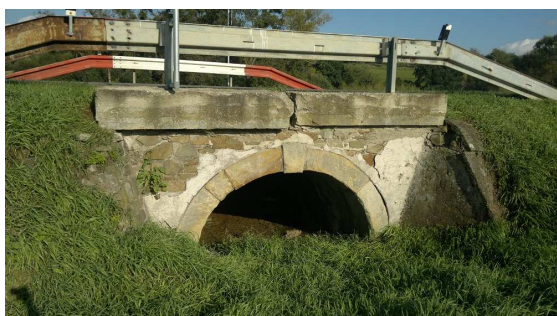
Obr. 27 Pravá strana (zdroj: autor, 2014)

svodidlem, na kterém jsou ulomené některé reflexní prvky. Betonová římsa na pravé straně mostu je v půlce prasklá (obr. 27). Tato staticky významná trhлина patrně vznikla nepřiměřeným zatěžováním mostu. Na všech čtyřech mostních křídlech se vyskytují trhliny a v důsledku eroze spojené se zvýšeným zatížením se z křidel uvolňují kameny. Klenba je zatím neporušená, ale do konstrukce mostu zatéká (obr. 28), což napomáhá rychlejšímu zhoršování jeho stavu.

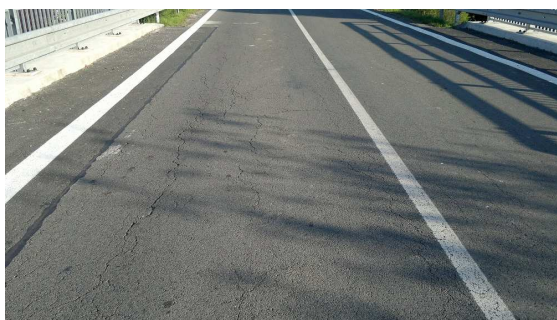
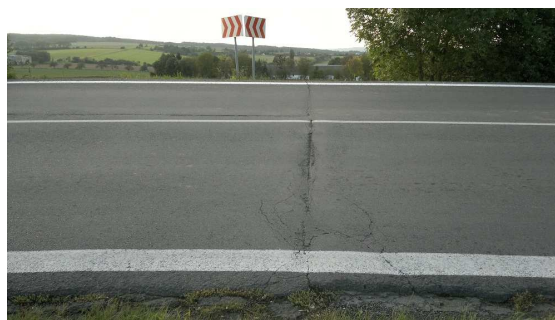
Obr. 31 Trhliny - most 635-009 (zdroj: autor, 2014) Obr. 32 Příčná trhlina (zdroj: autor, 2014)

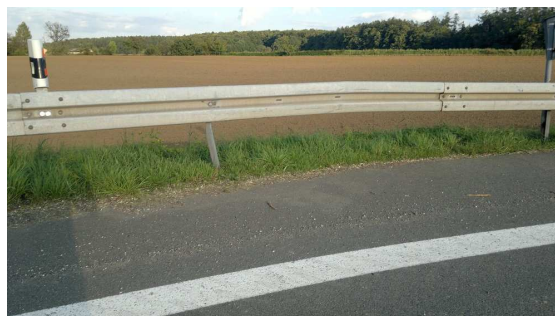
V tomto úseku se nachází směrové sloupky a svodidla. Směrové sloupky jsou převážně pružné ocelové a jejich stav lze hodnotit výborně. Svodidla na pravé straně pozemní komunikace vedou od vyústění místní komunikace v obci Měník na km 4,324 až za druhou levotočivou zatáčku v tomto úseku. Tyto svodidla jsou ve výborném technickém stavu. V třetí pravotočivé zatáčce se nacházejí svodidla na levé straně pozemní komunikace (obr. 37). Na několika místech je viditelné poškození svodidel (obr. 38), ke kterému došlo při dopravní nehodě. Žádné z těchto poškození není tak velké, aby svodidla nespĺňovala odpovídající úroveň zadržení. Z tohoto důvodu je lze hodnotit velmi dobře.

Obr. 38 Poškození svodidel (zdroj: autor, 2014)

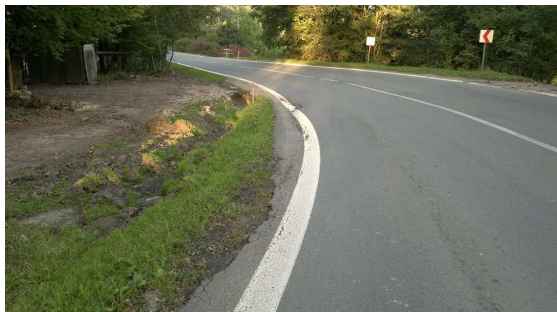
Stav vozovky v tomto úseku lze hodnotit stejně jako v úseku č. 5. Vozovka je stejně stará jako v předešlém úseku a také se na ní nachází více druhů trhlin. Převažují trhliny podélné úzké. Okraje vozovky jsou téměř po celé délce úseku zaneseny a v některých místech se olamují. V zatáčce před propustkem (km 5,937) je problém s odvodněním na levé straně. V této zatáčce se na levé straně nachází vjezd do lesa. Pod tímto vjezdem by měla být roura či malý propustek, aby voda při dešti nebo tání sněhu mohla dál odtékat po levé straně. Tento vjezd brání odtékání vody a tvoří pomyslnou hráz. Voda z toho důvodu odtéká přes vozovku na pravou stranu pozemní komunikace. V tomto

místě je poškozený okraj vozovky (obr. 39 a 40). Na obr. 40 je vidět částečně rozebraná dlažba vjezdu.

Obr. 39 Odlamování okrajů (zdroj: autor, 2014)

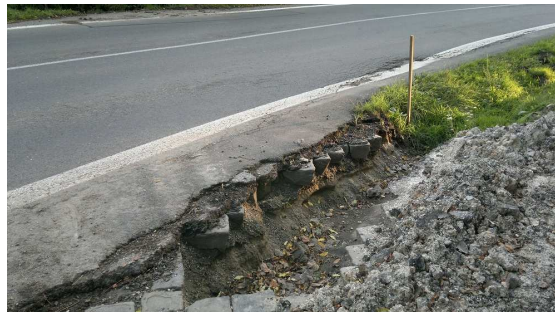
Obr. 40 Poškozené místo (zdroj: autor, 2014)

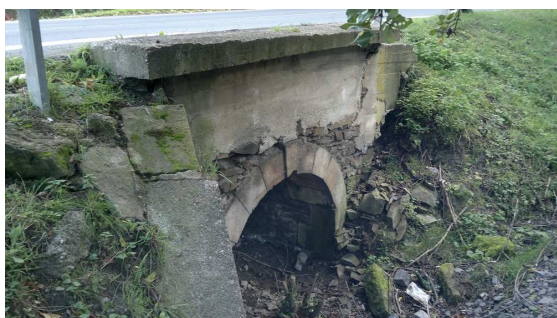
Obr. 45 Levá strana (zdroj: autor, 2014)

Levá strana propustku je v horším stavu. Z obrázku č. 45 je patrné, že levá strana prošla několika úpravami. Odstraněno bylo pravé křídlo a v prostoru od klenby po římsu byly kameny nahrazeny betonem. Klenba je lehce narušena, v levém křídle jsou uvolněny kameny a na pravé straně průčelí je utržena část obetonování průčelí (obr. 46). Tento segment betonu drží v pozici pouze sloupek od svodidla, kterým je levá strana propustku vybavena. Tento stav je hlavně způsoben vodní erozí. V oblasti utrženého betonového segmentu do konstrukce propustku zatéká, což ještě více zhoršuje jeho stav. Technický stav: nevyhovující

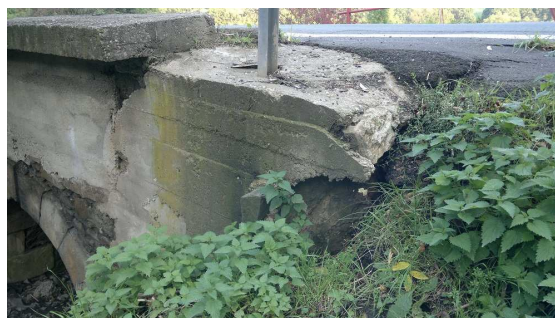
Obr. 46 Utržený segment (zdroj: autor, 2014)

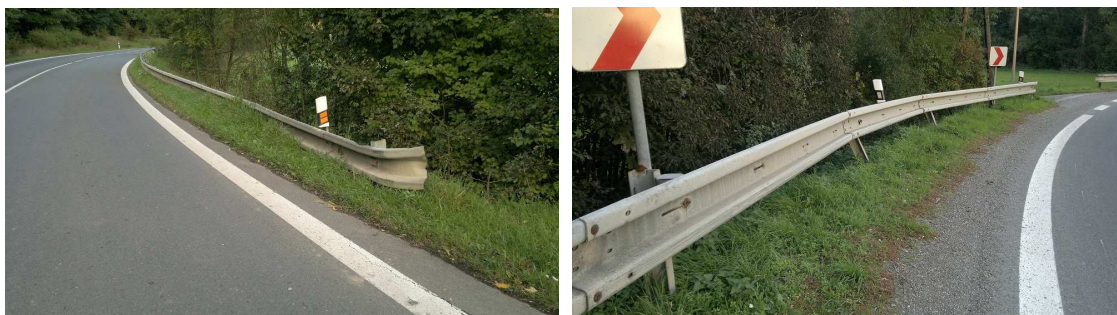
poškozeno v důsledku dopravní nehody. Celkově lze hodnotit stav svodidel v tomto úseku stupněm nevyhovující.

Obr. 49 Špatný náběh svodidla (zdroj: autor, 2014) Obr. 50 Poškozené svodidlo (zdroj: autor, 2014)

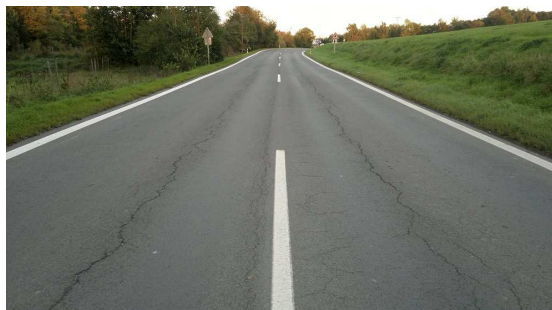
Na tomto úseku je menší počet trhlin než na předcházejícím a je zde velmi malý počet vysprávek. Největší trhliny se nachází cca 80 m od začátku úseku (obr. 51). Na několika místech je viditelné olamování okrajů vozovky z důvodu eroze.

Obr. 51 Podélné trhliny (zdroj: autor, 2014)

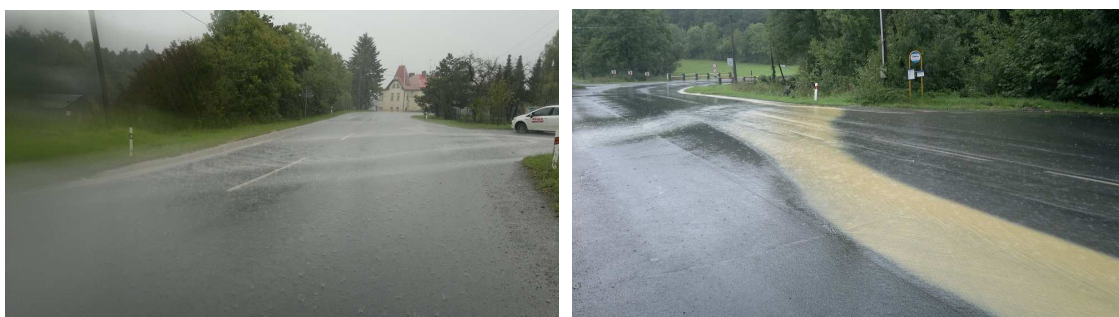
Obr. 52 Voda u vjezdu do lomu (zdroj: autor, 2014) Obr. 53 Voda u začátku úseku (zdroj: autor, 2014)

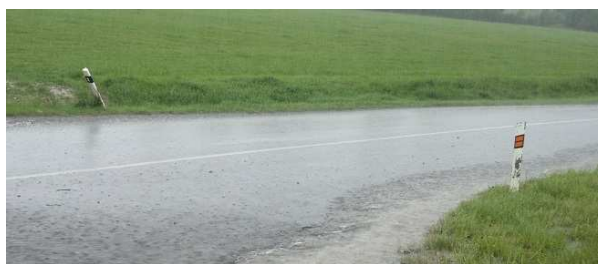
V tomto úseku se nachází pouze směrové sloupky plastové a pružné ocelové. Z některých pružných ocelových sloupek opadává barva a některé plastové sloupky jsou nakřivo (obr. 56). Celkově lze jejich stav hodnotit velmi dobře.

Obr. 56 Poškozené směrové sloupky (zdroj: autor, 2014)

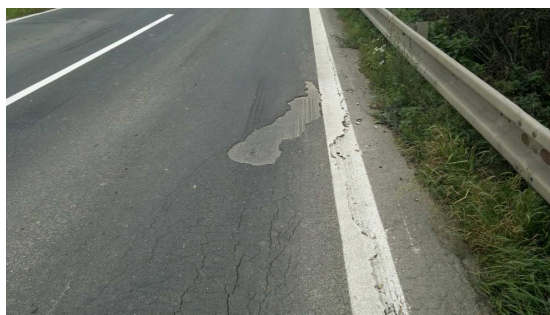
Obr. 57 Poškození vozovky (zdroj: autor, 2014)

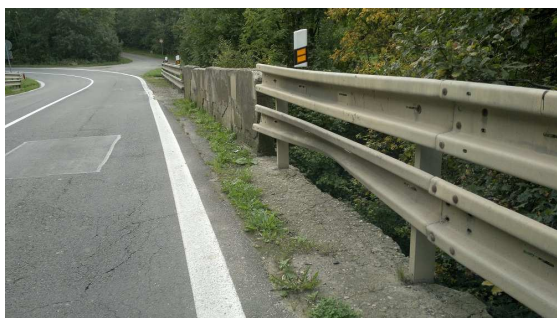
Obr. 58 Poškozené svodidlo (zdroj: autor, 2014)

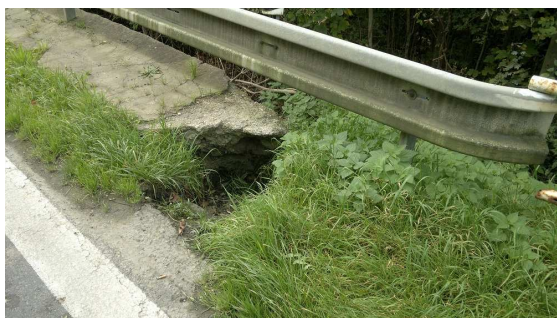
Obr. 59 Poškozená římsa (zdroj: autor, 2014)

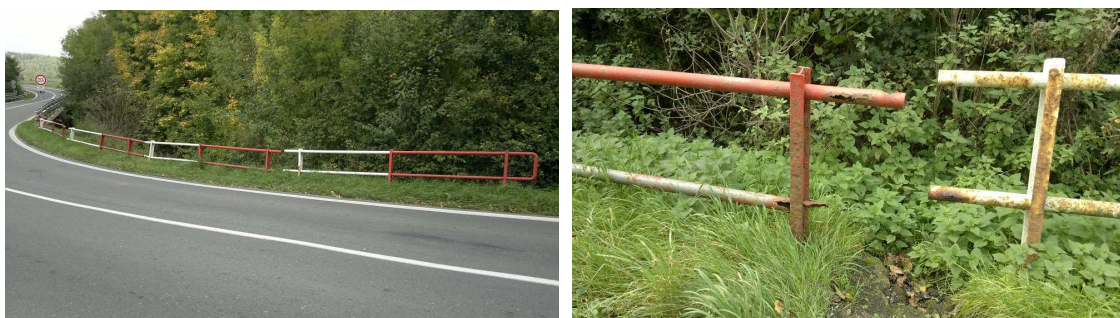
U mostu č. 635-014 se nachází dopravní zábradlí (obr. 65). Toto zábradlí je ve špatném technickém stavu. Zábradlí je nakloněné a v několika místech prohnuté v důsledku dopravních nehod. Materiál zábradlí je v mnoha místech narušen korozí (obr. 66). Technický stav zábradlí lze hodnotit stupněm dostačující.

Obr. 65 Zábradlí - most 635-014 (zdroj: autor, 2014) Obr. 66 Stav zábradlí (zdroj: autor, 2014)

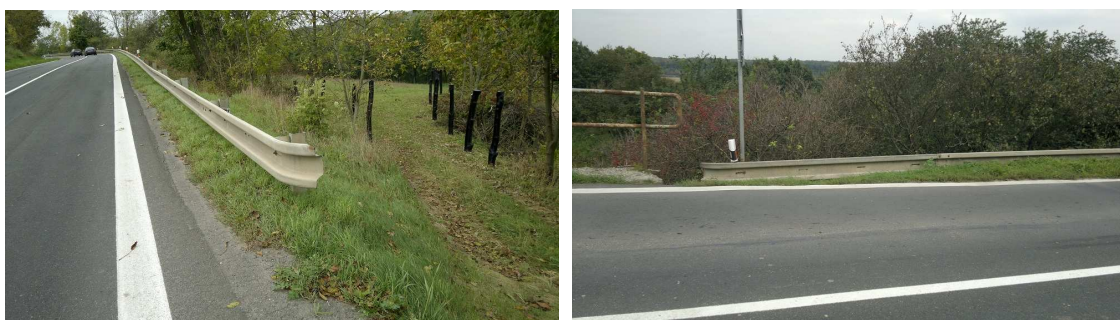
Svodidla se nachází v tomto úseku na několika místech. Na začátku tohoto úseku na vyústění silnice III/4499 je svodidlo poškozeno v důsledku dopravní nehody. Svodidlo se také nachází v druhé pravotočivé zatáčce na levé straně. Toto svodidlo má špatný náběh (obr. 67) ve směru na Loštice a na několika místech chybí reflexní prvky. Další svodidla se nachází na obou stranách u mostu č. 635-015. Na pravé straně má svodidlo špatný náběh. Na straně levé je poslední svodidlový sloupek u mostu č. 635-015 uvolněn v důsledku eroze a svodidlo má nedostatečnou výšku (obr. 68). Tento stav je havarijní a ohrožuje bezpečnost. Dále se svodidla nachází před mostem č. 635-016 a i tato svodidla mají v obou jízdních směrech špatné svodidlové náběhy. Stav svodidel v tomto úseku (mimo svodidlo u mostu 635-015) lze hodnotit stupněm dostačující.

Obr. 67 Špatný náběh svodidla (zdroj: autor, 2014) Obr. 68 Svodidlo - most 635-015 (zdroj: autor, 2014)
