**PROVOZ STOKOVÉ SÍTĚ**

**BAKALÁŘSKÁ PRÁCE**

**2015**

**Provoz stokové sítě**

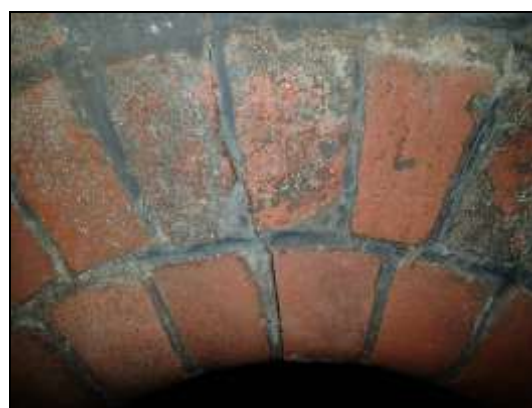
Obr. 4

rektifikace rámu: kroužky: 8 cm, 10 cm - omítnuté  
konstrukce šachty: skružová betonová, s přechodovou skruží 600/800  
stupadla: 1 kapsově, žebříková  
pracovní prostor: zdivo, š = 800 mm., l = 800 mm  
šachtové dno: zdivo, žlábek keram. – **koroze pojiva dna do 2 cm**  
hloubka 4,70 m  
výška nánosů 0 cm  
hloubka vody 4 cm  
zaústění stok: [12] odtok 700/1250, zdivo – **prasklina v klenbě do 2 mm – Obr. 3**  
[6] přítok 700/1250, zdivo – **prasklina v klenbě do 2 mm – Obr. 4**

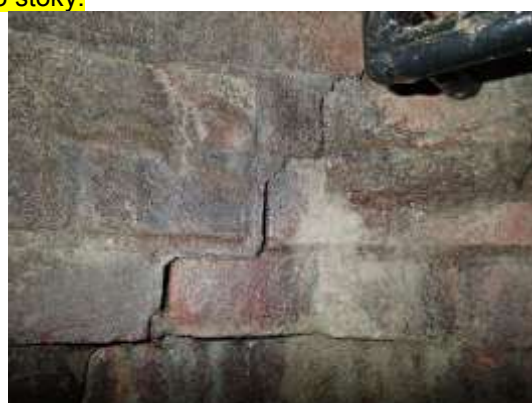
Obr. 6

rektifikace rámu: kroužek: 10 cm  
konstrukce šachty: skružová betonová, s přechodovou skruží 600/800  
stupadla: 1 kapsově, žebříková  
pracovní prostor: zdivo, š = 800 mm., l = 800 mm – **odlupování cihel do 4 cm**  
šachtové dno: zdivo, žlábek keram. – **koroze pojiva dna do 4 cm**  
hloubka 4,42 m  
výška nánosů 0 cm  
hloubka vody 4 cm  
zaústění stok: [12] odtok 700/1250, zdivo – **prasklina v klenbě do 4 mm – Obr. 5**  
[6] přítok 700/1250, zdivo – **prasklina v klenbě do 4 mm**  
**Praskliny přes celý pracovní prostor až ke skruži – Obr. 6**  
**Praskliny pokračují až 1 m do stoky.**

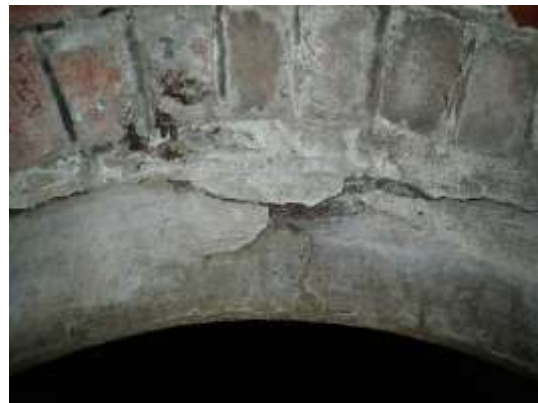
Obr. 9

rektifikace rámu: 0  
konstrukce šachty: skružová betonová, s přechodovou skruží 600/800 – **obnažená výztuž**  
stupadla: 1 kapsov, vidlicová  
pracovní prostor: zdivo, š = 800 mm., l = 800 mm  
šachtové dno: zdivo, žlábek keram. – **koroze pojiva dna do 3 cm**  
hloubka 3,35 m  
výška nánosů 0 cm  
hloubka vody 4 cm  
zaústění stok: [12] odtok DN 1050 B – **prasklina mezi klenbou a stokou do 3 mm - Obr. 8**  
[6] přítok DN 800 B – **prasklina mezi klenbou a stokou do 3 mm - Obr. 9**

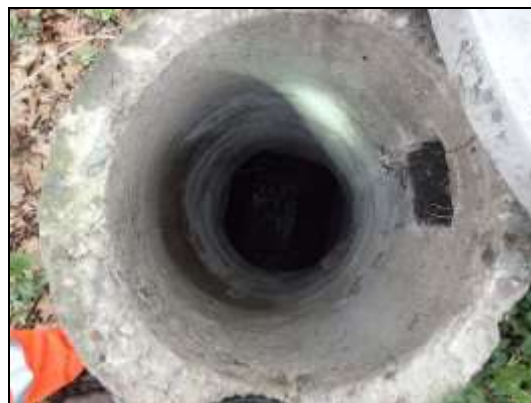
Obr. 10

rektifikace rámu: 0  
konstrukce šachty: skružová betonová, s přechodovou skruží 600/800  
stupadla: 1 kapsov - **vytržené**, vidlicová – **všechna ulomená – Obr.10**  
pracovní prostor: zdivo, š = 800 mm., l = 800 mm  
šachtové dno: zdivo, žlábek keram. – **koroze pojiva dna do 3 cm**  
hloubka 3,39 m  
výška nánosů 0 cm  
hloubka vody 5 cm  
zaústění stok: [12] odtok DN 1050 B  
[6] přítok DN 1050 B

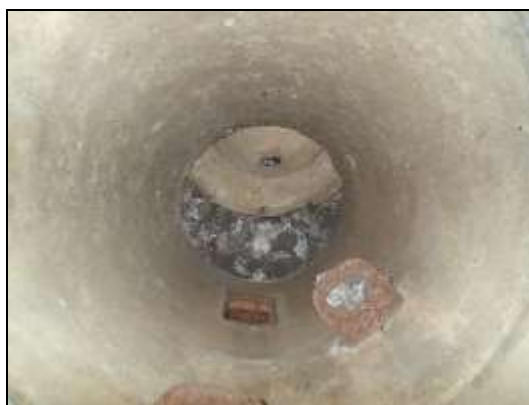
**ID 281315** poklop BETON – vychýlený 30 cm – viditelná zemina - Obr. 13  
konstrukce šachty: skružová betonová  
stupadla: 1 kapsové - vidlicová  
pracovní prostor: zdivo, š = 1200 mm., l = 800 mm – odlupování cihel  
šachtové dno: zdivo - **koróze dna do 3 cm - Obr. 12**  
hloubka 3,40 m  
výška nánosů 0 cm  
hloubka vody 0 cm  
zaústění stok: [12] odtok DN 1200 ocel  
[6] přítok DN 1200 ocel

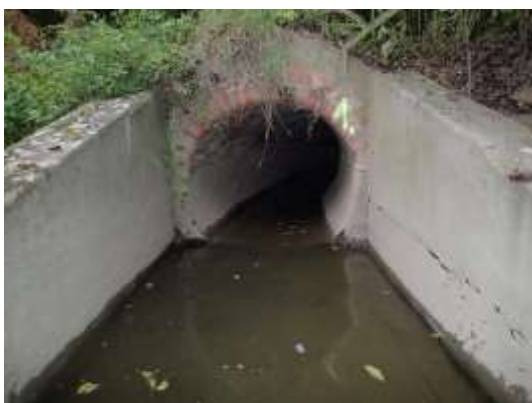
Obr. 14

**ID 390849**  
konstrukce: betonová – **praskliny**  
výška nánosů 0 cm  
hloubka vody 20 cm – vystavená Rokytkou

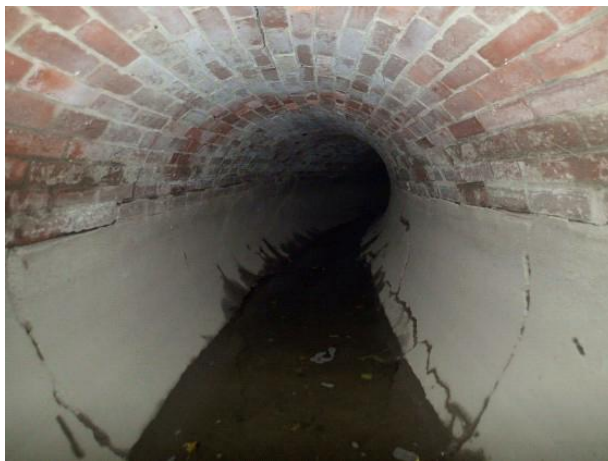
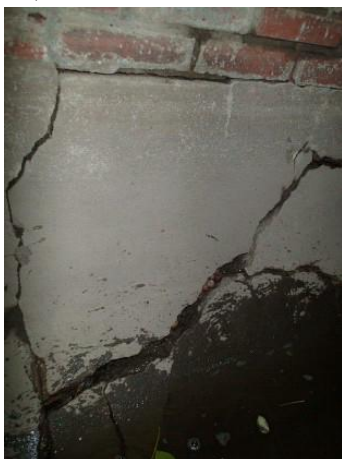
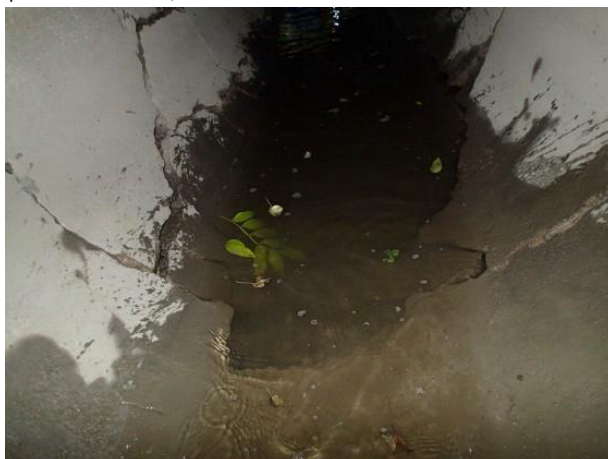
Jméno: 00000003.JPG  
 Staničení: 2.90m  
 TC: 00:00:00  
 Otevřená prasklina, komplexní tvorba prasklin,3-9, Zčátek  
 poškozeného úseku, do 5 cm

Jméno: 00000004.JPG  
 Staničení: 2.90m  
 TC: 00:00:00  
 Otevřená prasklina, komplexní tvorba prasklin,3-9, Zčátek  
 poškozeného úseku, do 5 cm

Jméno: 00000005.JPG  
 Staničení: 2.90m  
 TC: 00:00:00  
 Otevřená prasklina, komplexní tvorba prasklin,3-9, Zčátek  
 poškozeného úseku, do 5 cm

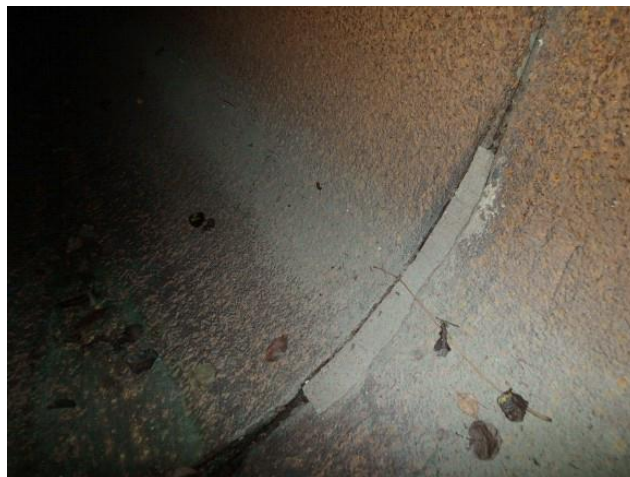
Jméno: 00000007.JPG  
 Staničení: 13.70m  
 TC: 00:00:00  
 Chybející pojivo, zcela nebo částečně chybí pojivo ve zdivu., 12-11, Zčátek poškozeného úseku, ve spojích trub vymleté pojivo, mezery do 3 cm

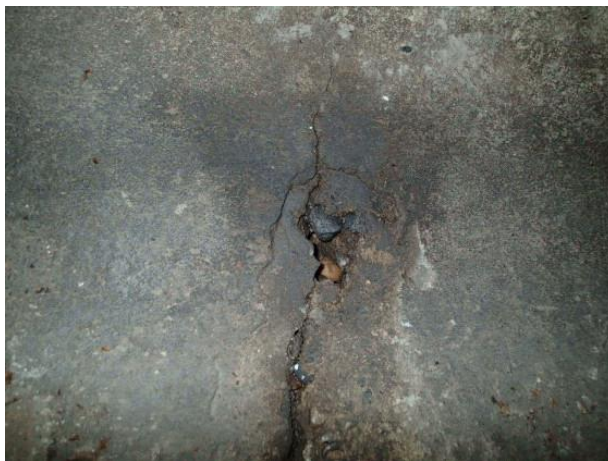
Jméno: 00000009.JPG  
 Staničení: 22.70m  
 TC: 00:00:00  
 Dutý prostor (kaverna) je viditelný z důvodu poškození, 6, 3 x 5 cm, hl. 6 cm

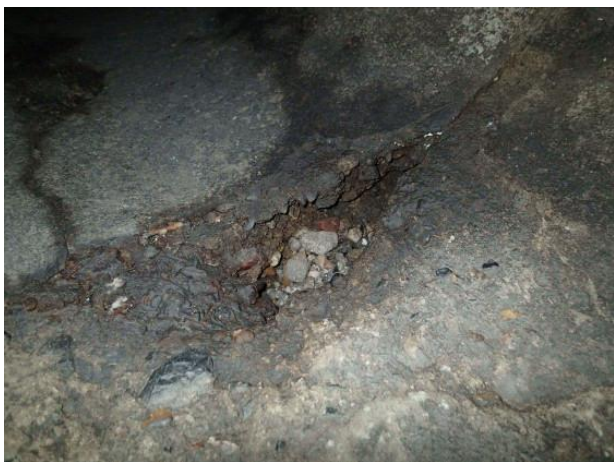
Jméno: 00000010.JPG  
 Staničení: 26.30m  
 TC: 00:00:00  
 Dutý prostor (kaverna) je viditelný z důvodu poškození, 6, 30 x 10 cm, hl. 15 cm

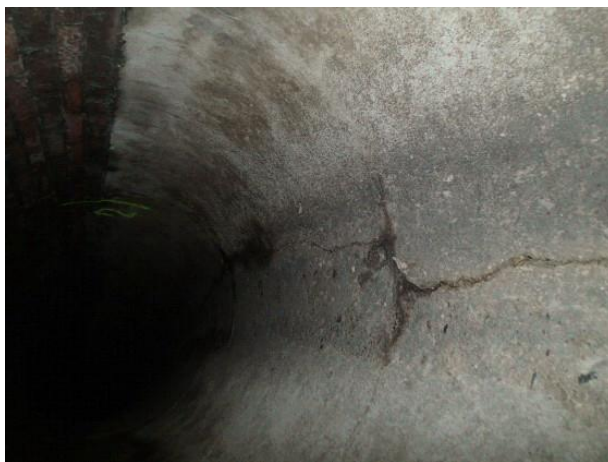
Jméno: 00000011.JPG  
 Staničení: 29.00m  
 TC: 00:00:00  
 Prasklinav podélném smeru ,6, Zacátek poškozeného úseku, do 3 mm

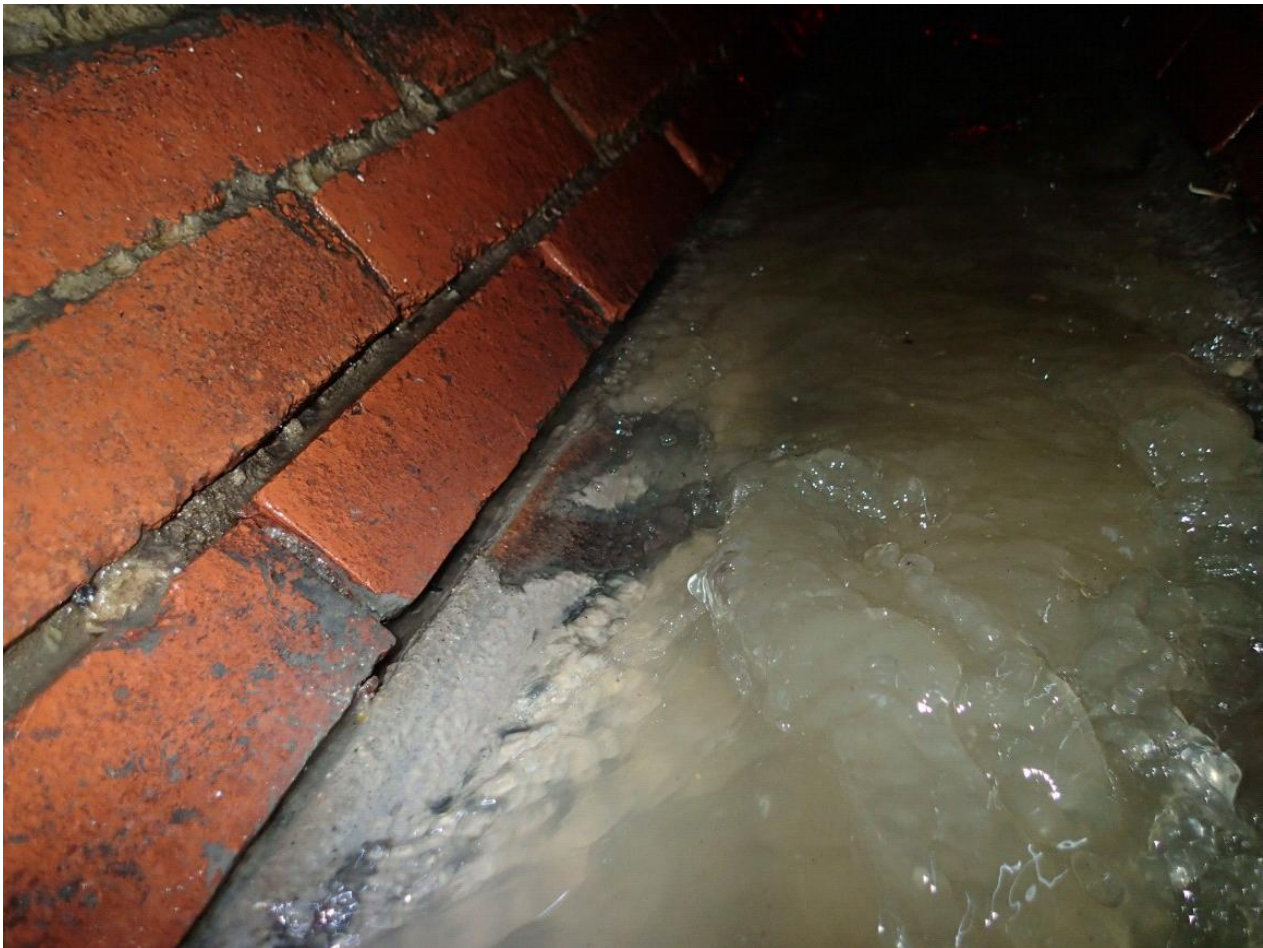
Chybějící pojivo, zcela nebo částečně chybí pojivo ve zdivu.,5-7, Zacátek poškozeného úseku, do 3 cm

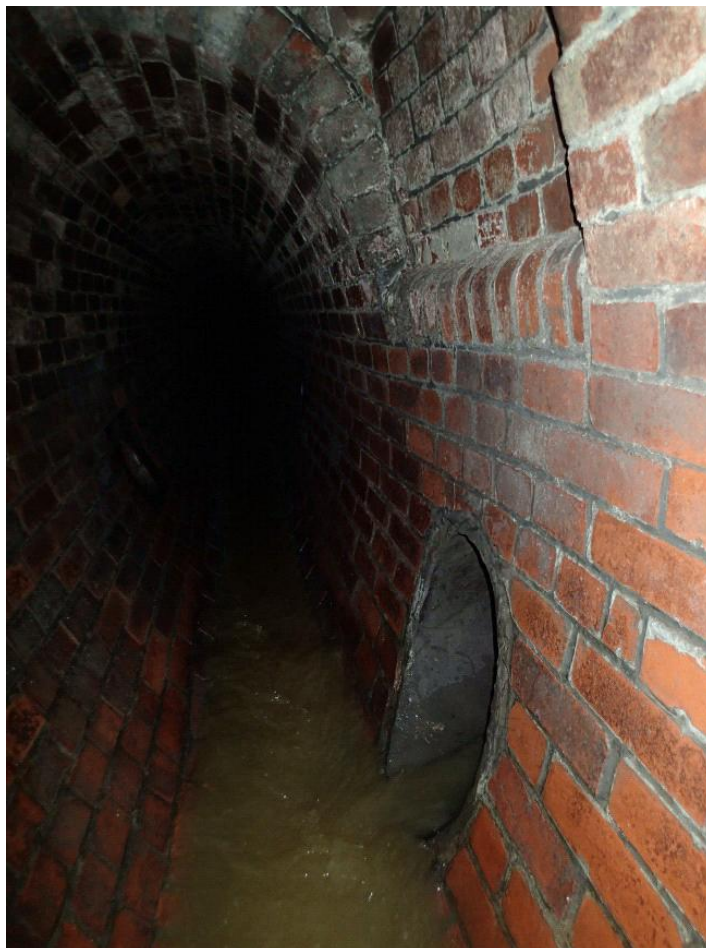
Napojení kanalizační přípojky, neznámá (nevidovaná) přípojka, přípojka otevřená,5, DN 400, KT, není v GIS

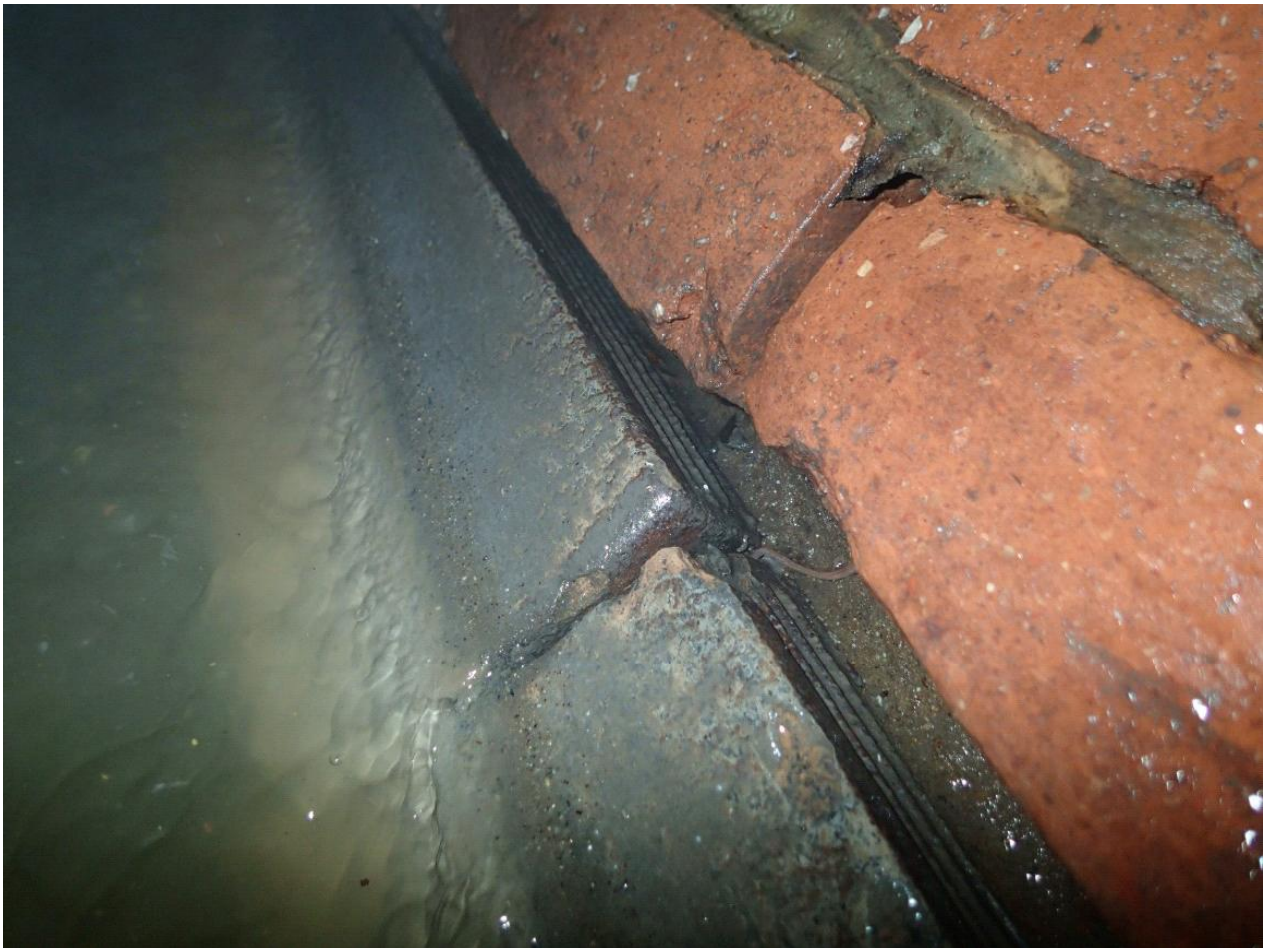
Chybějící pojivo, zcela nebo částečně chybí pojivo ve zdivu.,4-8, Zacátek poškozeného úseku, do 4 cm

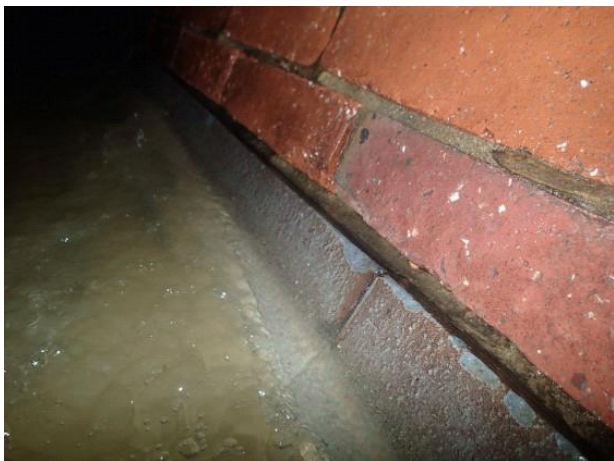
Jméno: 00000017.JPG  
 Staničení: 0.00m  
 TC: 00:00:00  
 Chybějící pojivo, zcela nebo částečně chybí pojivo ve zdivu.,4-8,  
 Zacátek poškozeného úseku, do 5 cm

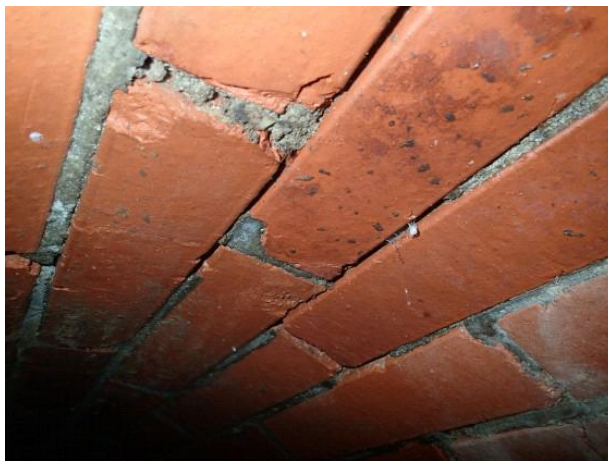
Jméno: 00000018.JPG  
 Staničení: 3.20m  
 TC: 00:00:00  
 Prasklinav podélném smeru ,12, chybějící pojivo v prasklině do 2 cm

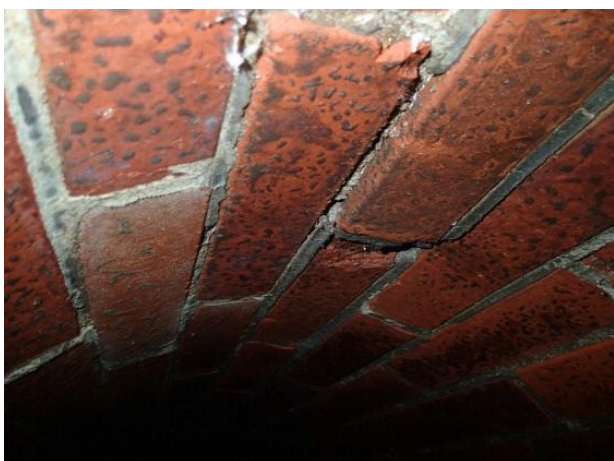
Jméno: 00000019.JPG  
 Staničení: 27.00m  
 TC: 00:00:00  
 Deformace, svislá,12, pokles klenby o 2 cm, odlupování pojiva a cihel

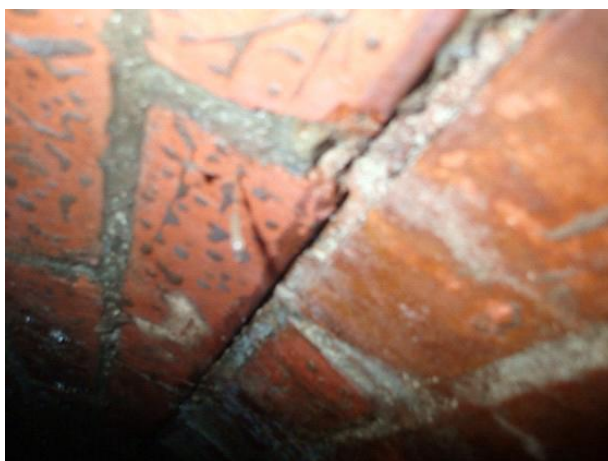
Jméno: 00000020.JPG  
 Staničení: 41.20m  
 TC: 00:00:00  
 Prasklinav podélném smeru ,12-3, Zacátek poškozeného úseku, do 3 mm

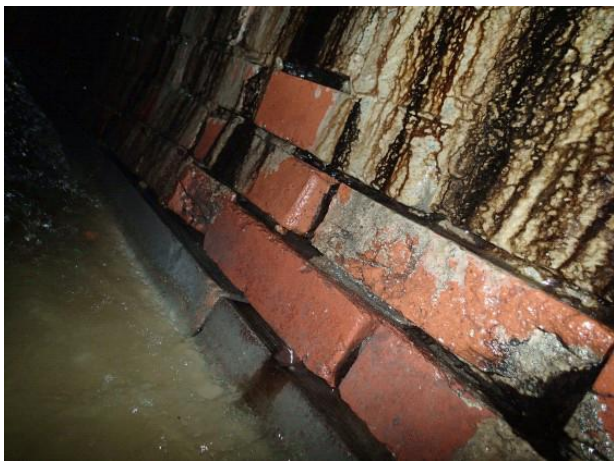
Jméno: 00000023.JPG  
 Staničení: 39.20m  
 TC: 00:00:00  
 Poškození povrchu, odloupenutí, mechanické poškození, 4-8, Zacátek poškozeného úseku, koroze zdiva do 5 cm

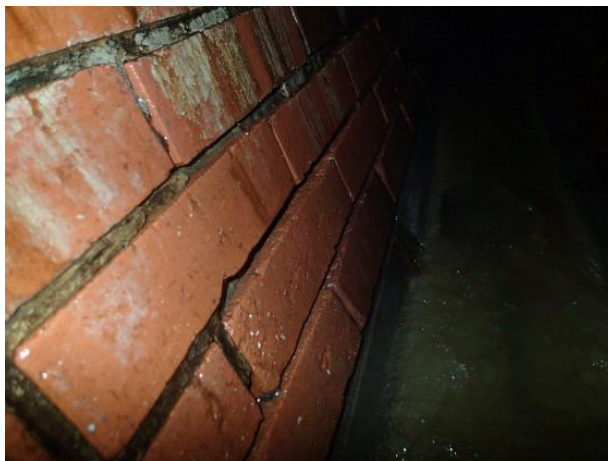
Jméno: 00000024.JPG  
 Staničení: 0.00m  
 TC: 00:00:00  
 Chybějící pojivo, zcela nebo částečně chybí pojivo ve zdivu., 4-8, Zacátek poškozeného úseku, do 4 cm

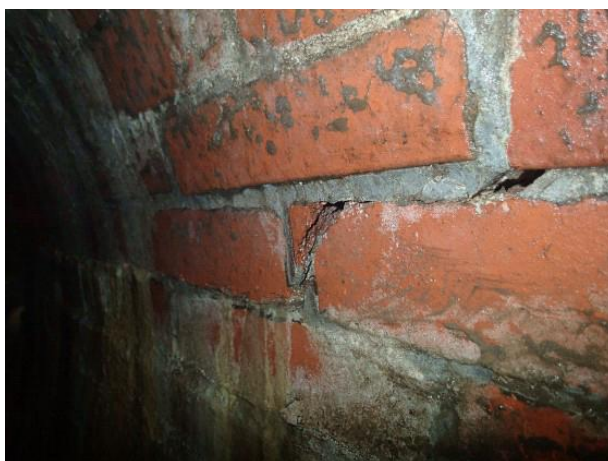
Jméno: 00000026.JPG  
 Staničení: 42.60m  
 TC: 00:00:00  
 Otevřená prasklina v podélném smeru ,3, do 2 cm

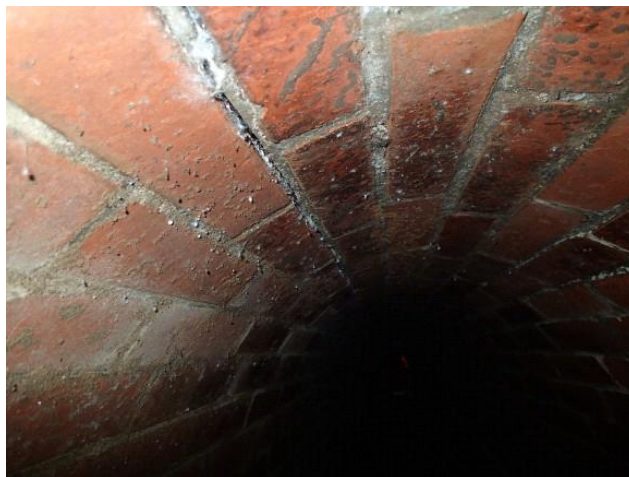
Jméno: 00000028.JPG  
 Staničení: 32.50m  
 TC: 00:00:00  
 Prasklinav podélném smeru ,11, Zacátek poškozeného úseku, do 3 mm

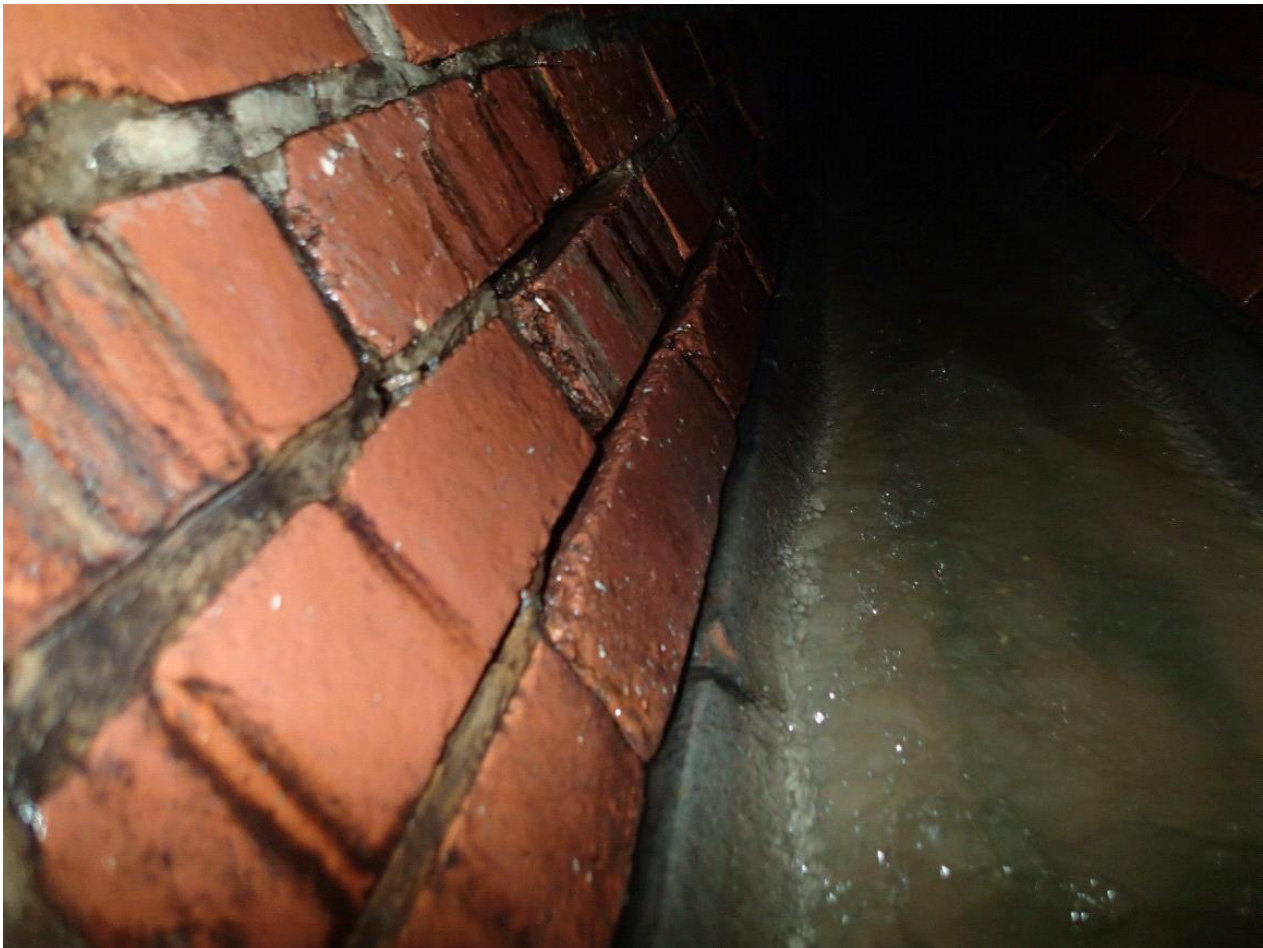
Chybějící pojivo, zcela nebo částečně chybí pojivo ve zdivu.,4-8, Zacátek poškozeného úseku, do 4 cm

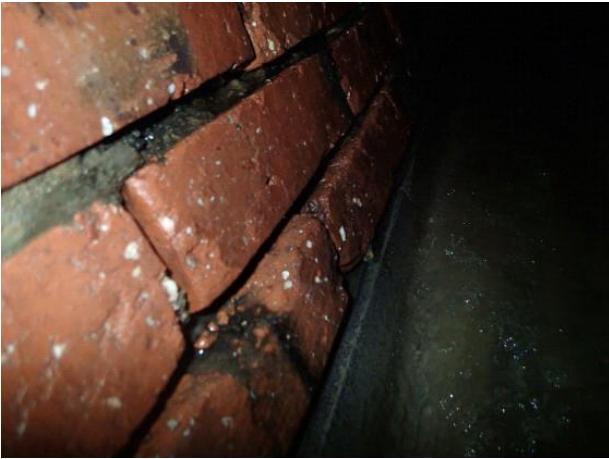
Jméno: 00000030.JPG  
 Staničení: 0,00m  
 TC: 00:00:00  
 Chybějící pojivo, zcela nebo částečně chybí pojivo ve zdivu.,4-8,  
 Zacátek poškozeného úseku, do 3 cm

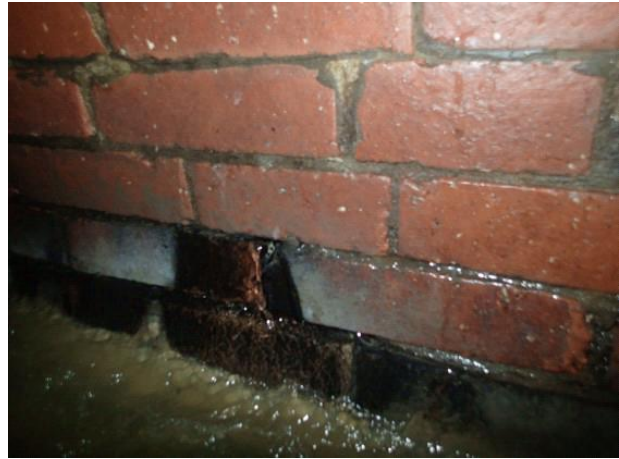
Jméno: 00000031.JPG  
 Staničení: 15,90m  
 TC: 00:00:00  
 Infiltrace, protékání,5, nad žlabem, přítok proudem

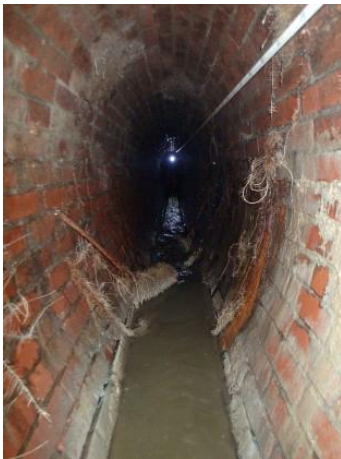
Jméno: 00000032.JPG  
 Staničení: 35,20m  
 TC: 00:00:00  
 Koreny, komplexní korenový systém,3-9, Zacátek poškozeného úseku,  
 od 4 mm do 2 cm

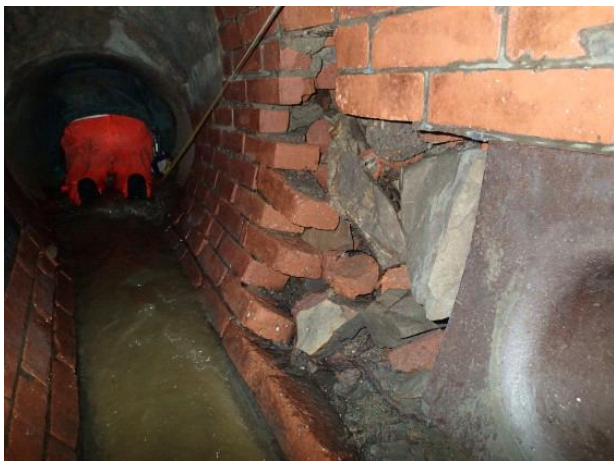
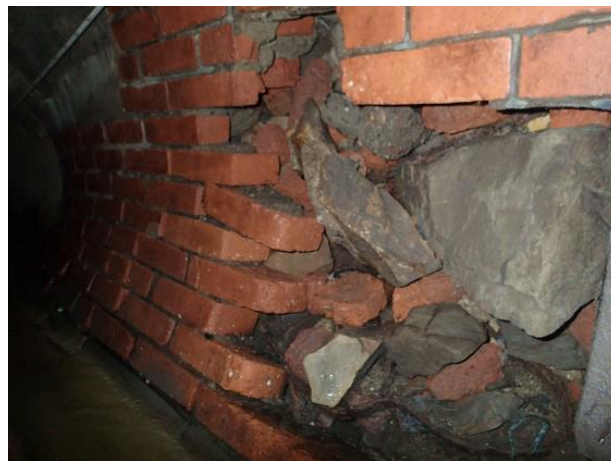
Jméno: 00000033.JPG  
 Staničení: 1,50m  
 TC: 00:00:00  
 Poškozené zdivo, chybející cihly, je viditelná další vrstva zdiva,3-5

Jméno: 00000034.JPG  
 Staničení: 1,50m  
 TC: 00:00:00  
 Poškozené zdivo, chybející cihly, je viditelná další vrstva zdiva,3-5

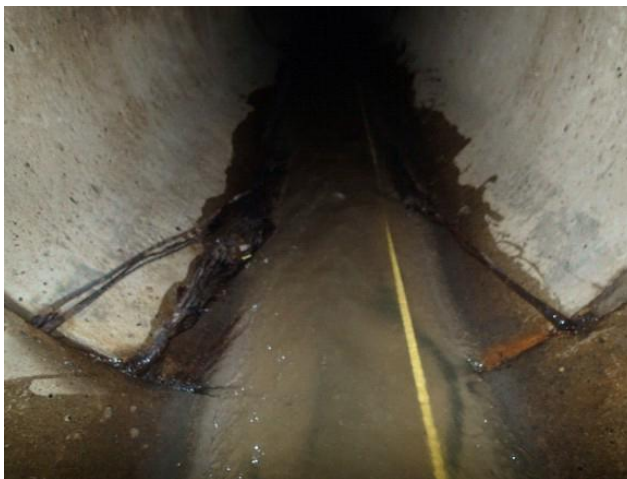
Jméno: 00000036.JPG  
 Staničení: 12.50m  
 TC: 00:00:00  
 Koreny, jednotlivé vlásečnicové koreny,5-7, ve spoji trub, tl. 1 cm

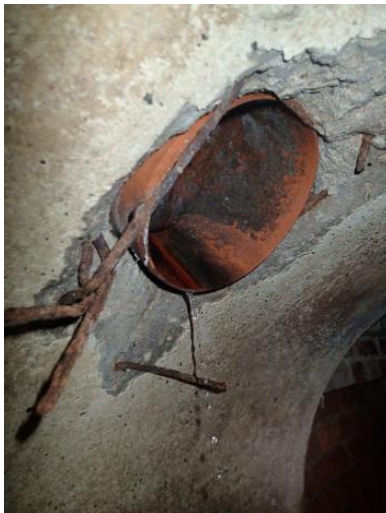
Jméno: 00000037.JPG  
 Staničení: 41.80m  
 TC: 00:00:00  
 Napojení kanalizační přípojky, jednoduchá přípojka, s výsekem, přípojka otevřená,11, neodborně provedený výsek, přípojka přesazena, obnažená...
