**Česká zemědělská univerzita v Praze**

## **Bakalářská práce**

**Hydromorfologické hodnocení Košínského potoka**

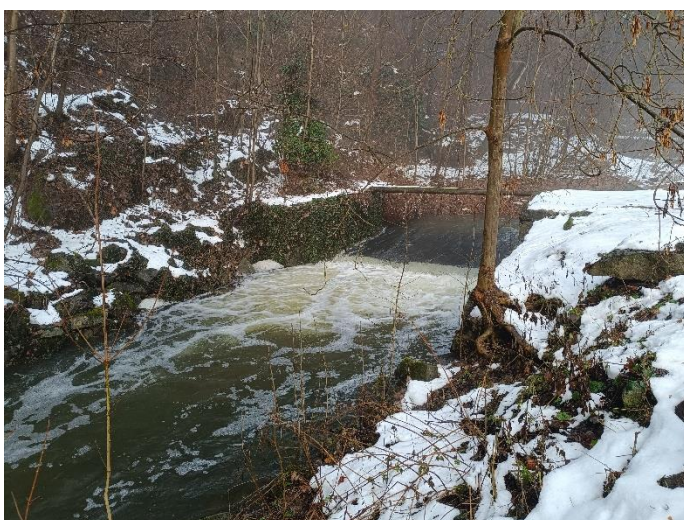
Obrázek 26 – vodní stupeň s vývřištěm v úseku 9 (zdroj: vlastní zpracování)

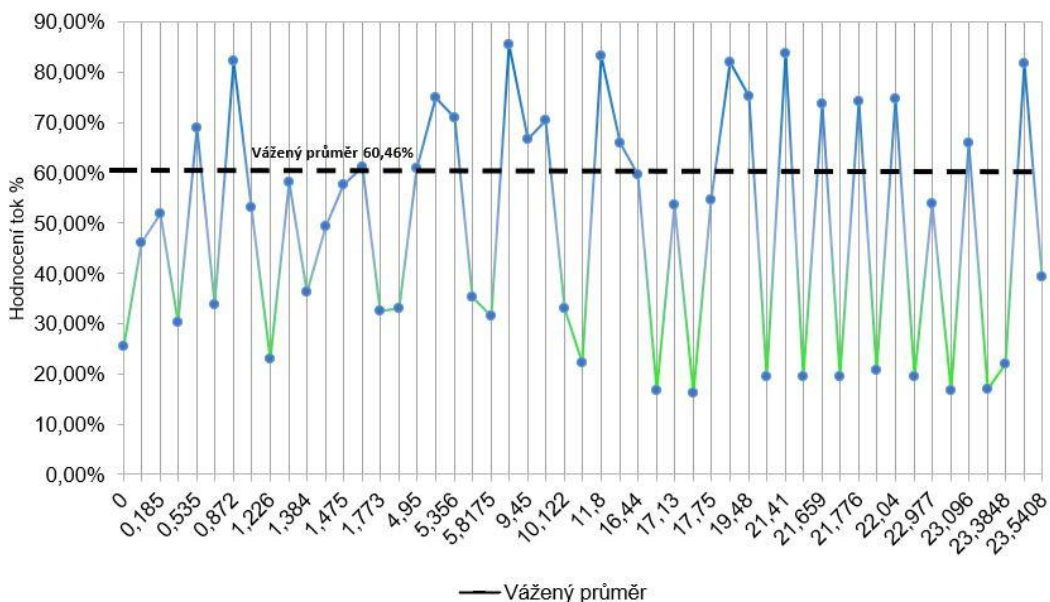
Graf 1 – hodnocení toku ve všech úsecích (zdroj: vlastní zpracování)

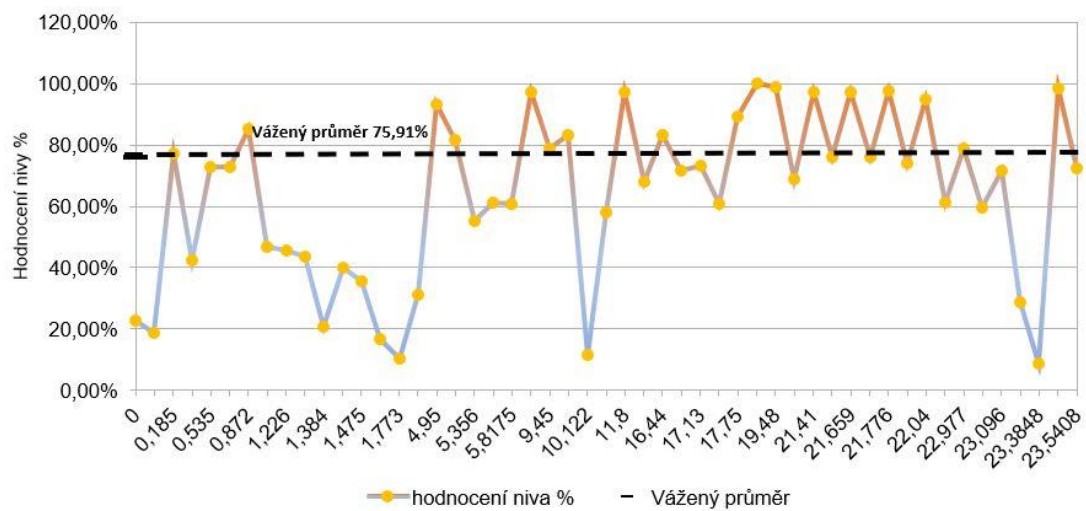
Graf 2 – hodnocení nivy ve všech úsecích (zdroj: vlastní zpracování)
