**Rekonstrukce objektu stavby se  
smíšenou konstrukcí dřevo - zdivo,  
historická a technická dokumentace  
objektu**

bakalářská práce

Autor práce: **Martin Ginzl**

V Praze 2010

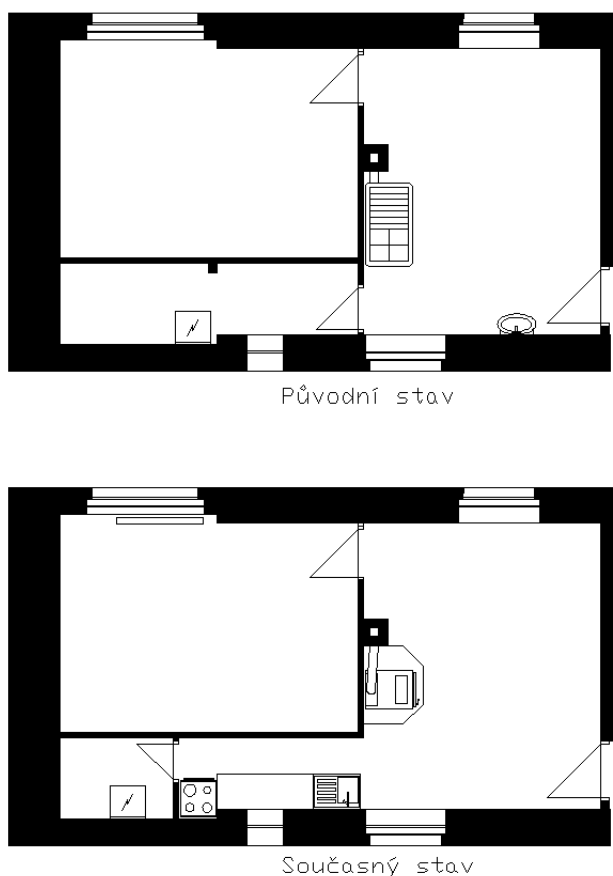
Obr. 12. Dispozice obytné kuchyně před a po rekonstrukci

Byla odstraněna příčka oddělující komoru od obytné kuchyně. Následně byla vykopána škvárobetonová vrstva podlahy, která byla v 60. letech použita pro vyrovnání původní pískovcové podlahy chléva. Pískovcové desky byly taktéž vykopány. Povrch byl vyrovnán štěrkem. Byly položeny rozvody vody, odpady a trubky pro elektroinstalace. Ty byly zality betonovou deskou. Na ní byla položena hydroizolační vrstva z térového papíru a tepelně izolační vrstva z 6 cm polystyrénu. Povrch byl zalit další vrstvou betonu. Finální vrstvou je

dlažba Rako vzor Kentaur. Protože by vzniklý prostor o rozměrech 500 x 120 cm působil neutěšeně, byl zkrácen na 350 cm, což je dostatečné pro umístění kuchyňské linky včetně sporáku. Vyzděním příčky z tvárnic Ytong vznikla za kuchyňským koutem komora pro skladování potravin. Změna dispozice je patrná na obrázku číslo 12. V komoře je finální vrstvou podlahy linoleum.

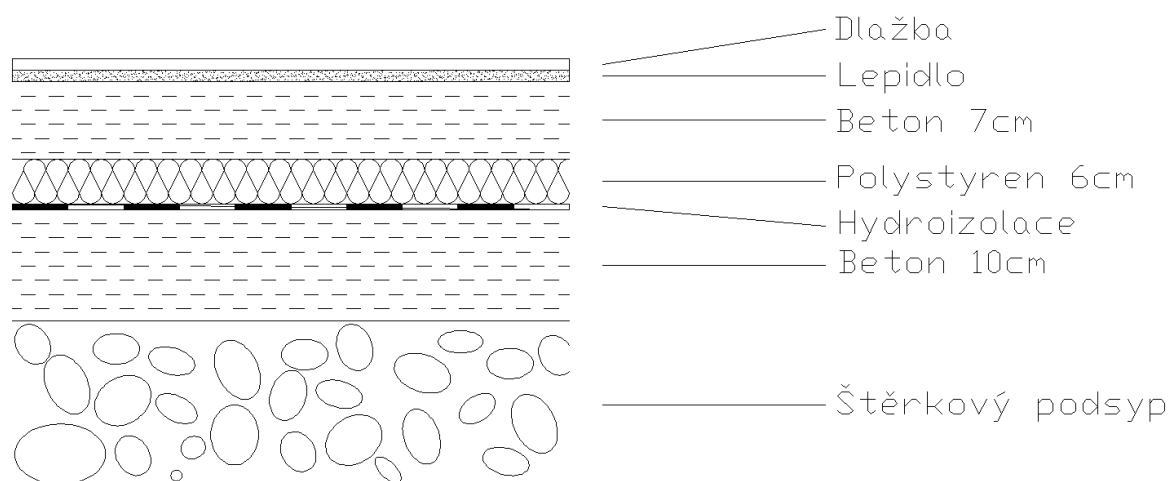
Obr. 13. Skladba podlahy v obývacím pokoji

V roce 2000 byla realizována oprava obývacího pokoje. V této místnosti bylo nutné vyměnit pouze podlahu a rozvody elektrické energie. Původní podlaha byla částečně dřevěná a kolem původního sporáku a umývadla byla z terasových dlaždic, které byly usazeny do cementové mazaniny podsypané pískem. Dřevěná borovicová podlaha byla napadena hnilobou a dřevokazným hmyzem, čemuž napomohlo zejména to, že byla v 70. letech překryta linoleem a podkladové trámký byly usazeny přímo na udusané hlíně. Celou plochu místnosti bylo tedy nutné vykopat a připravit na pokládku dlažby. Byla použita stejná skladba, jako v kuchyňském koutu. Skladba je patrná z obrázku číslo 13. Povrch je tvořen dlažbou Rako vzor Champagne.

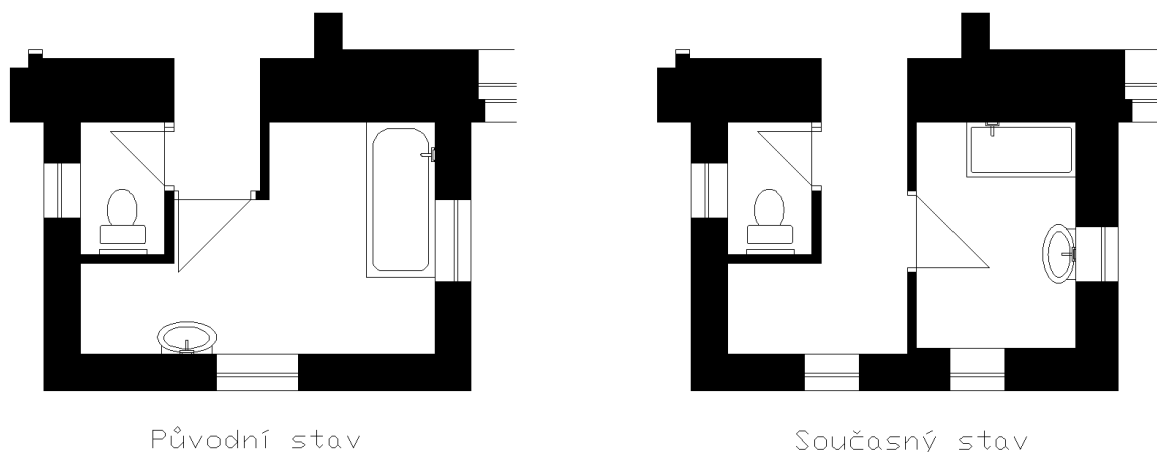
Obr. 14. Porovnání dispozice koupelny před a po rekonstrukci

Koupelna nevyhovovala již delší dobu. Hlavní důvody byly pouze studená voda, zbytečně velký a špatně vytopitelný prostor. Tato rekonstrukce byla realizována v roce 2001.

Byla upravena dispozice koupelny a chodby. Zhotovením nové příčky z tvárnic Ytong tloušťky 7 cm byla původní koupelna zmenšena. Tím byla zároveň zvětšena chodba, čímž vznikl za WC úložný prostor a byly vytvořeny podmínky pro osvětlení chodby denním světlem.

Protože je koupelna vysunuta před původní stavení a stěny jsou tloušťky pouze 30cm, bylo přizděním tvárnic Ytong o tloušťce 7 cm z vnitřní strany koupelny se vzduchovou mezerou provedeno její zateplení. Vně obvodových stěn koupelny se počítá v budoucnu instalovat odvětrávanou fasádu Novabrik.

Strop byl ze spodní strany ponechán v původním stavu, pouze pod pultovou střešou bylo provedeno jeho zateplení přiložením pásů skelné vaty o tloušťce 10 cm. Původní betonová podlaha byla spádovaná do odtokového kanálu. Beton byl pouze natřen syntetickou barvou. Do podlahy bylo nutné umístit nové odpady a přívody vody. Proto do ní byly provedeny výřezy pro uložení nových vedení. Ty byly zabetonovány. Následně byla podlaha vyrovnána samonivelační hmotou. Před vanou byl zhotoven schůdek pro usnadnění vstupu. Celá místnost byla obložena světle hnědými obklady a dlažbou Rako.

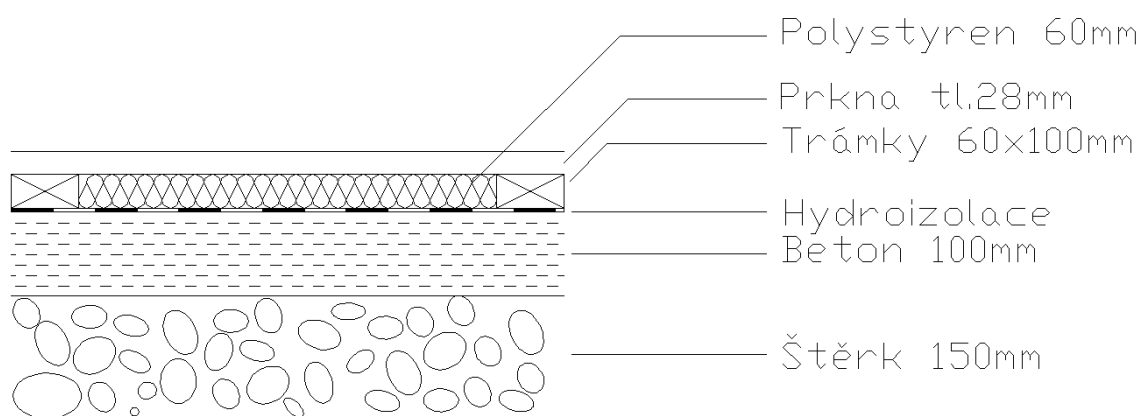
Obr. 15. Skladba podlahy v ložnici

V roce 2007 byla rekonstruována ložnice. Zde vyžadovala zásadní zásah zejména podlaha. Ta byla tvořena škvárobetonovou mazaninou, která byla nanášena přímo na hliněný podklad původního mlatu a pískovcové desky chléva bez jakékoliv hydroizolace. Povrch byl tvořen papírovým linoleem. Navíc byla podlaha po rozvodech topení po obvodu rozkopána. Protože je budova ve svahu a severní štítová stěna této místnosti pod úrovní terénu, je zde vlhko.

Původní podlaha byla proto vykopána do hloubky 35 cm. Podklad podlahy byl vysypán štěrkem pro odvětrání. Na štěrk byla vylita armovaná betonová deska o tloušťce 10 cm. Na ní byla položena lpa. Finální vrstvou podlahy jsou smrková prkna o průřezu 2,8 x 19 cm, která jsou položena na dřevěném roštu z trámů 6 x 10 cm. Mezi trámy byly vloženy pro zateplení 6 cm polystyrenové desky. Podlaha je natřena akrylátovým lakem.

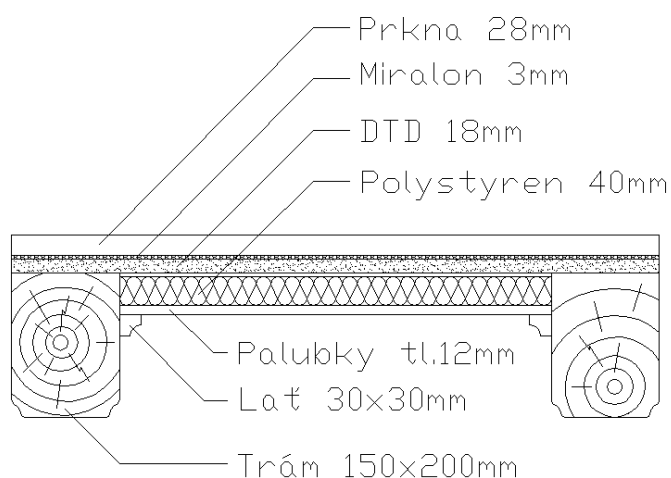
Obr. 16. Skladba stropu

Nejprve byla rozebrána podlaha v podkroví, a postupně povalový strop světnice. Stropní trámy se předpokládalo zachovat, ale po rozebrání podlah se ukázalo, že jsou silně poškozeny dřevokazným hmyzem a v částech uložených do obvodového zdiva i hnilobou. Vzhledem k rozměrům trámů a k tomu, že byly zazděny do obvodového zdiva, byla jejich demontáž značně náročnou záležitostí. Navíc byly trámy rybinovým spojem začepovány do další pozednice, která byla zazděna po obvodu pod nimi.

Strop místnosti je řešen následovně. Na boky stropních trámů jsou přišroubovány ozdobné lišty. Na nich jsou uloženy smrkové palubky. Vše ošetřeno Lignofixem a olejem Remmers. Na palubkách je položeno zateplení ze 4 cm polystyrenových desek. Protože je tato místnost vytápěna kachlovým sporákem s dostatečným výkonem, není potřeba nijak velkého zateplení stropu. Protože bývá často přetopena, byly zhotoveny uzavíratelné otvory, které umožňují v případě potřeby odvádět teplý vzduch do podkroví. Stejným způsobem byl řešen i strop na chodbě.
