**Porovnání zdravotního stavu dřevin
v Zámeckém parku a parku Husovy sady**

Diplomová práce

Inventarisace městského parku v Sokolově

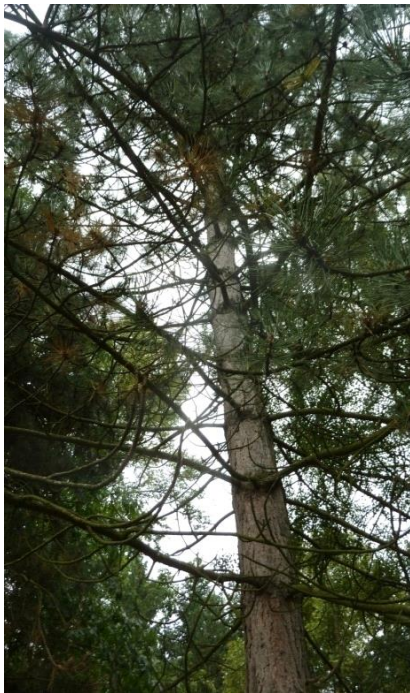
Obr. č. 4 strom č.11 *Pinus nigra*

Strom č. 10 a 11 borovice černá (*Pinus nigra*) mají z části odumřelé větve a opadané jehličí, prosychání koruny je u těchto stromů dle vizuálního odhadu stupeň 3. Po prošetření ostatních stromů tohoto druhu bylo zjištěno, že u stromů 309, 327, 329, 330, 618, 619 je poškození cca 40 % a u stromů 620 až 70%. Žádný z těchto stromů neprokazuje další známky poškození ani napadení.

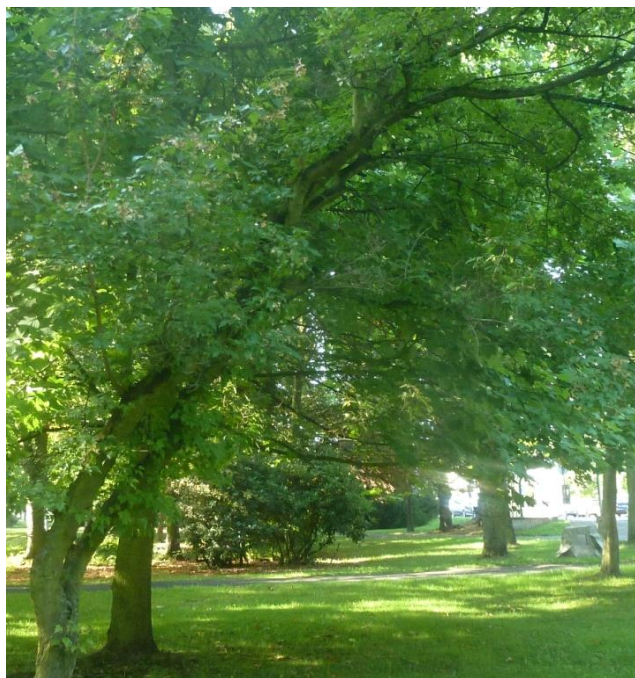
Strom č. 21 líska turecká (*Coryllus colurna*), od báze stromu dochází k vidlicovému větvení na čtyřkmen, vznikl kalich, ve kterém se udržuje voda a dochází k viditelnému uhnívání v místech zamokření. Na vnějších obvodech kmenů je zamokření doprovázené mechem, patrné pouze v místech odtoku nahromaděné vody. Koruna stromu je vzrostlá a vitální. Pravděpodobnou příčinou takto rozvětvené terminální kostry stromu je zanedbaný výchovný řez, popř. odlomení vrcholu v raném věku. V současné době je nutno kmen zabezpečit pružnou vazbou zabraňující rozlomení koruny.

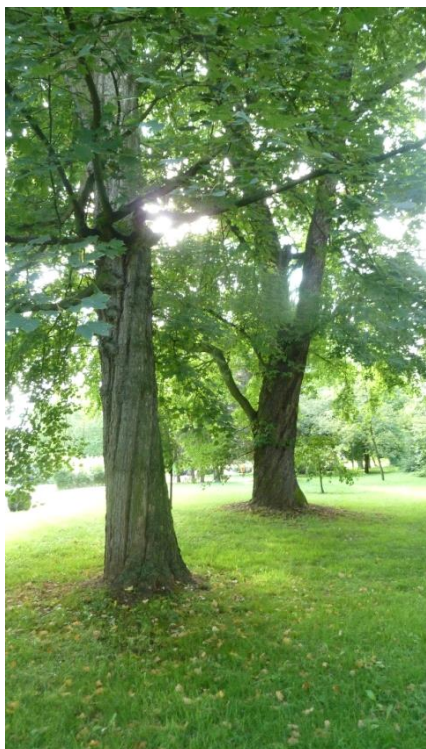
Strom č. 44 jírovec maďal (*Aesculus hippocastanum*), výrazné naklonění stromu vlivem konkurence, mimo obrostlého kmene mechy a lišejníky není na stromě viditelné poškození nebo riziko pádu stromu. Strom je vitální.

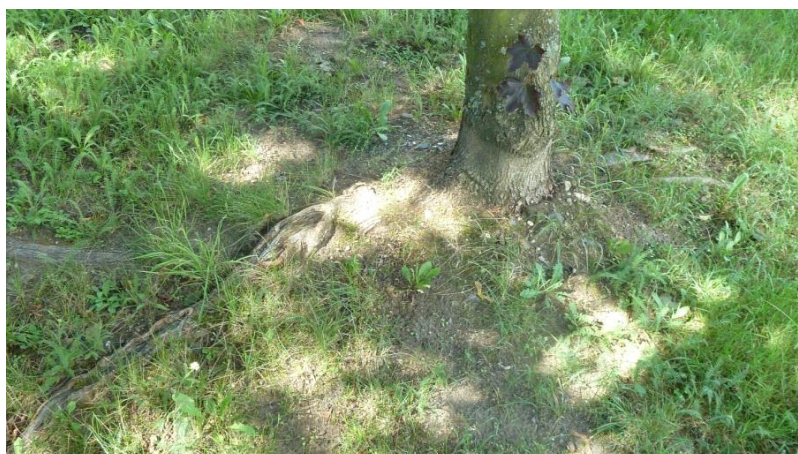
Strom č. 77 javor mléč (*Acer platanoides* "Crimson king") dřevina vhodná na slunná stanoviště, špatně snáší slehlé půdy způsobující obnažení kořenů a městské klima (Brázda et al., 2007). V současné době je u stromu zpozorován zhoršený zdravotní stav, olistění je stupeň 3, dle fotografie je patrné, že strom má obnažené kořeny. Umístění je v místě sousedícím s místní komunikací. V případě zhoršení zdravotního stavu je třeba posoudit, zda by nebylo lepší vybrat pro výsadbu tohoto druhu vhodnější místo.

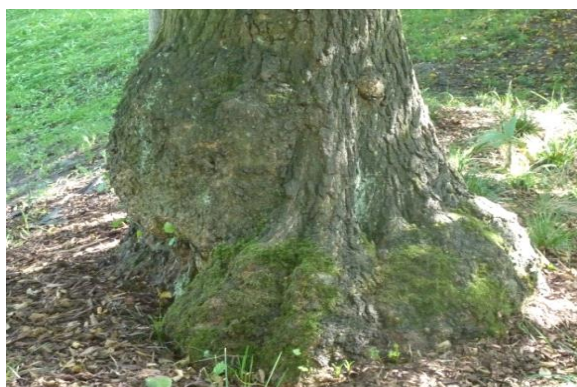
Strom č. 115 olše lepkavá (*Alnus glutinosa*), na bázi kmene jsou viditelné boule po celém obvodu. Márová (2012) uvádí, že boulovitost může pocházet z abiotického nebo mechanického poškození, napadení houbou a tím pádem hrozí vznik hniloby. Vzhledem k tomu, že se jedná o deformaci tkáně u oddenku, je třeba strom monitorovat a zajistit jeho bezpečnost. Dle Zeidlera (2010) by se mohlo jednat i o zavalování a vytvoření svalovité struktury, která je často vyhledávána pro nábytkářství.

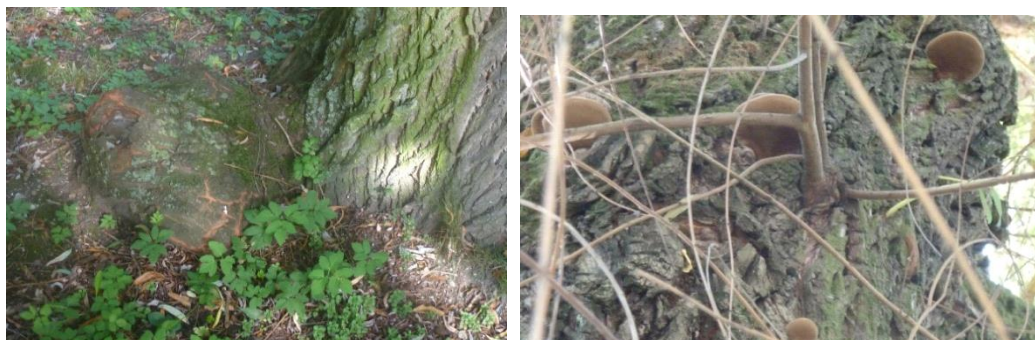
Strom č. 134 vrba bílá (*Salix alba*), v horních částech koruny jsou vidět vzrostlé plodnice *Phellinus igniarius*. Jedná se o houbu způsobující bílou hnilobu, která se rozšiřuje do silných větví a kmenů (Jirásek et al., 2004). Napadené části stromu jsou tím náchylné k rozlomení (Gregorová et al., 2006). Navrhují strom pravidelně monitorovat.

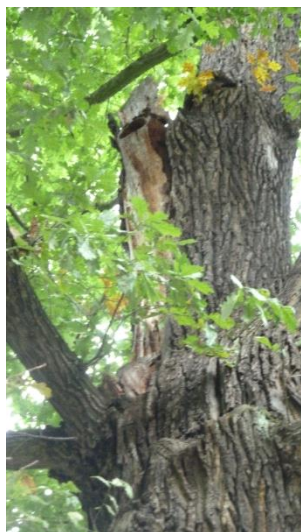
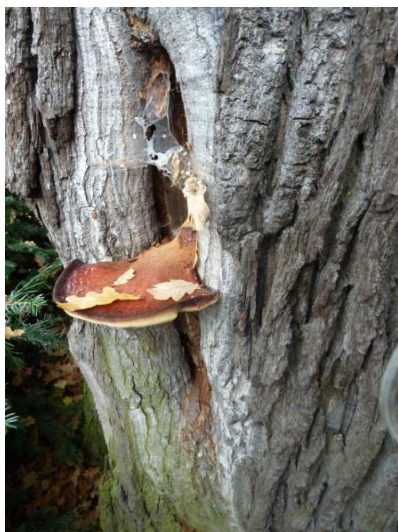
Strom č. 171 dub letní (*Quercus robur*), obvod kmene je okem viditelně boulovitý, v horní části koruny je po odlomené větvi viditelná dutina způsobená hnilobou a trouchnivěním. V pozdějším měsíci se při opětovné kontrole stromů oblevil pstřeň dubový (*Fistulina hepatica*) stejně jako tomu bylo u předešlého stromu č. 170. Dle příznaků lze usuzovat, že strom je napaden hnilobou způsobující oslabení a snížení stability. Strom se nachází u frekventované cesty, třeba ho pravidelně kontrolovat.

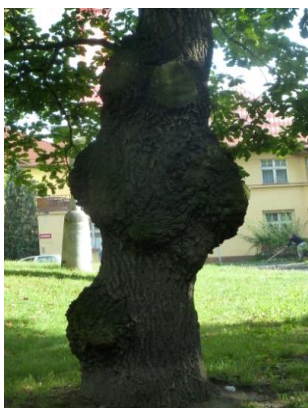
Strom č. 292 dub letní (*Quercus robur*), má na kmeni rakovinné boule. Dle Zeidlera (2010) je rakovina způsobena působením hub napadající strom po mechanickém poškození nebo jiném poranění. Rakovina snižuje odolnost dřeva proti napadení hnilobou. Dle Tomiczeka (2005) lze strom ochránit pouze v raném stádiu napadení vyříznutím a ošetřením. Strom je v současné době vitální, je třeba ho monitorovat.

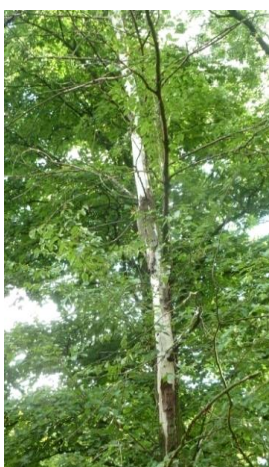
Strom č. 218 jasan ztepilý (*Fraxinus excelsior*), má odumřelou horní část koruny, kmen a zbytek větví usychá. Důvod je pravděpodobně konkurenční tlak, jelikož se kolem nachází v těsné blízkosti několik vzrostlých javorů, které strom viditelně zastiňují a dochází tak k jeho oslabení. V těchto případech může dojít k napadení stromu škůdci, kteří způsobí jeho následné odumírání. Po zrakové kontrole kmenu není viditelné poškození škůdci, strom je však viditelně ze 2/3 bez života a v blízké době by bylo třeba tento strom odstranit.

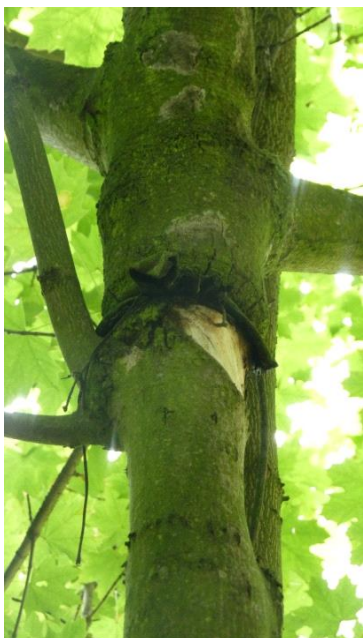
Na původní mapě neoznačený strom (stojící vedle stromu 630 *Tilia platyphyllos*) má v kmeni zarostlou textilií, způsobující deformaci kmene. Ve většině případů se jedná o zanedbání výchovných opatření, kdy se provede úvaz pro zajištění rovného kmene v raném věku. Následně musí docházet k jeho pravidelným převazům a ve vhodnou dobu k odstranění, aby nedocházelo vlivem tloustnutí kmene k těmto srůstům. Je třeba zvážit odstranění cizího předmětu. V současné době je strom vitální, koruna je bohatě olistěná. Do budoucna bude třeba strom monitorovat, aby nedocházelo k deformacím, které by mohli vést až k odlomení a pádu koruny.

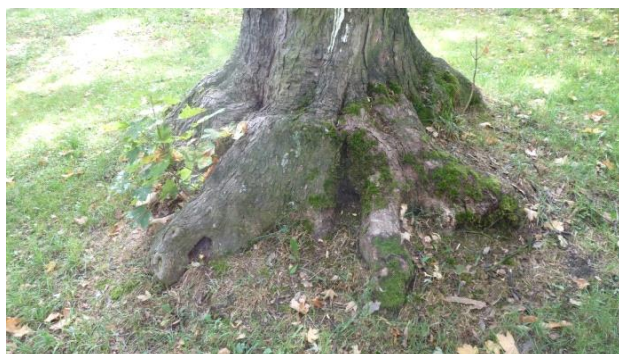
Strom č. 246 dub letní (*Quercus robur*), na kmeni je patrný růst houby v počátečním stadiu, jedná se o sírovec žlutooranžový (*Laetiporus sulphureus*). E. Gerhardt (2006) uvádí, že tato houba způsobuje hnědou hnilobu. Při působení touto hnilobou dochází k napadení a rozkladu jádra. Napadený strom je oslabený, jeho životnost může být ještě dlouhá, nastává však riziko povalení větrem (Butin, 1983). Kuo (2010) uvádí, že nevhodné umístění a následné působení okolními vlivy u frekventované cesty je třeba strom pravidelně monitorovat a kontrolovat jeho stabilitu.

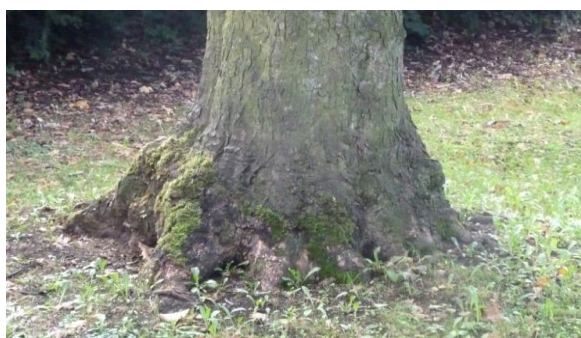
Strom č. 346 javor mléč (*Acer platanoides*) má na bázi kmene zbytněný oddenek, prorůstající boule jak u paty stromu, tak po celém kmenu. Dle Gregorové (2006) by se mohlo jednat o mechanické poškození a následné napadení kořenů houbou, která se šíří kořenovým systémem a dochází k bílé hnilobě báze kmene. Vzhledem k rozšíření choroby je třeba strom monitorovat a dohlížet na jeho bezpečnost.

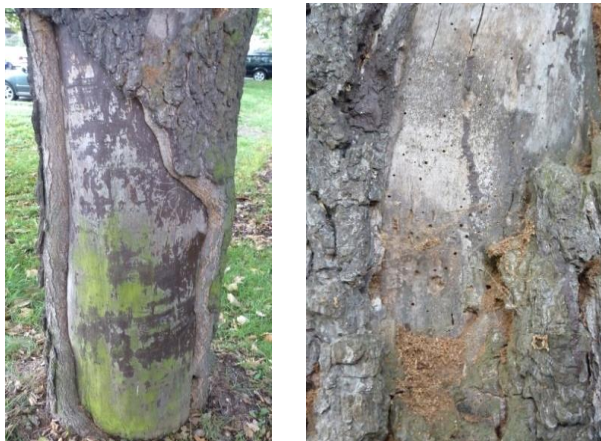
Strom č. 350 olše lepkavá (*Alnus glutinosa*), již v roce 2007 Růžička v inventarizaci stromů navrhl kvůli poškození kmene strom pokácet. Obor životního prostředí však z důvodů dobré vitality kácení nepovolil. U báze kmene je viditelné povrchové poranění, které způsobilo obnažení části dřeva.

Dle Bočka (2012) "rozsah poškození závisí na narušení vodivé funkce kmene". Dle vizuálního ohodnocení stromu se jedná o strom napadený v místě poranění hmyzem (mravenci), stejně jako to je u stromu č. 500. V dolní části koruny se nacházejí uschlé větve, lze tedy předpokládat napadení hnilobou. V těchto případech dochází ke snížení stability kmene a je třeba strom monitorovat a zajistit bezpečnost proti pádu včasným skácením.

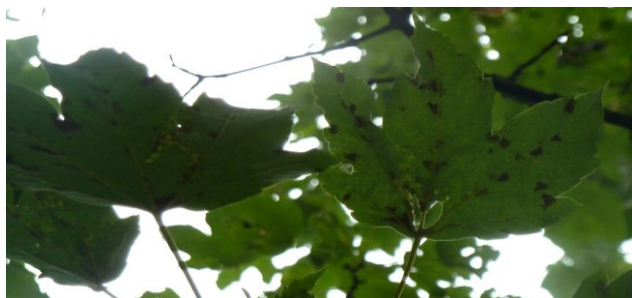
Strom č. 351 javor klen (*Acer pseudoplatanus*) má na listech výrazné černé skvrny se světle zbarveným ohraničením. Jedná se o černou listovou skvrnitost zapříčiněnou vřeckatou houbou *Rhytisma punctatum*. Na zdravotní stav stromu by neměla mít vliv, avšak když budeme chtít tuto estetickou vadu omezit, lze to udělat tak, že se na podzim zlikvidují všechny opadané listy (Tomiczek, 2005).

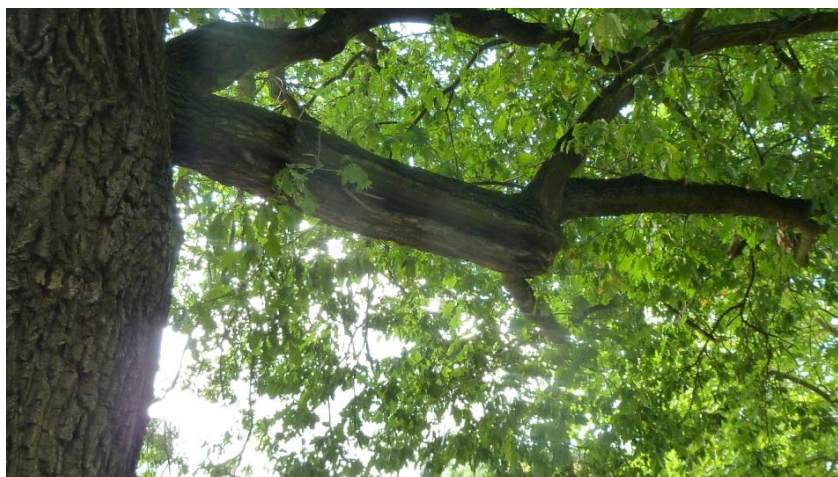
Strom č. 366 dub letní (*Quercus robur*), na větvi ve spodní části koruny je viditelně zarůstající kalus, pravděpodobně zapříčiněný v raném věku mechanickým poškozením. Větev viditelně usychá. Vzhledem k mohutnosti větve a tlaku vyšších větví je třeba strom monitorovat a v nejbližším možném termínu provést bezpečnostní řez pro zajištění bezpečnosti u frekventované cesty. Dle Novákové (2004) u řezů živých větví je nutno postupovat tak, aby se strom se ztrátou co nejrychleji vyrovnal. V reakci na ztrátu větve probíhá proces tvorby obranných bariér v xylémové části stromu a tvorba kalusu v kambiální vrstvě na okraji rány. Řez odumřelých větví většinou provádíme již s vytvořeným kalusem, který postupně pokrývá odumřelou větev. Je nutné odumřelou větev odstranit těsně za závalem tak, aby nedošlo k jeho poškození. Řez silných větví se provádí postupně, aby nedošlo k vylomení dřeva, popř. zatřžení kůry.

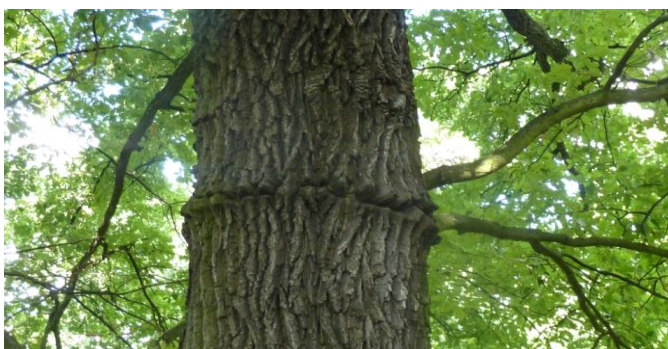
Strom č. 403 dub letní (*Quercus robur*), má na terminálním kmenu stopy po zarůstání nějakého předmětu. Pravděpodobně se jedná o zarostlý předmět, nasazený na strom v raném věku (textilie, igelity...). Tyto předměty se používají např. pro úvaz stromu z důvodů zajištění přímého růstu kmene. Je třeba takto uvázané stromy včas převazovat v souladu s růstem, jelikož by mohlo dojít k narušení asimilačních orgánů, popřípadě deformaci kmene. V tomto případě se jedná pouze o vizuální poškození kmene, jelikož strom je vzrostlý, prospívající, bez jakéhokoli vychýlení kmene.

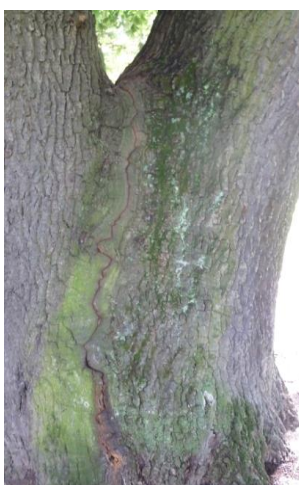
Strom č. 404 dub letní (*Quercus robur*), je rozdvojený kmen s trhlinou v místě tlakového větvení. Vizuálně je patrné, že dochází k výraznému tlaku terminálních větví na bázi kmene a hrozí reálné odlomení a pádu jednoho nebo obou terminálních kmenů. V tomto případě je třeba neprodleně zajistit kmeny předepjatou statickou pevnou vazbou a provedeme zdravotní řez, kterým zajistíme odlehčení koruny a odstranění tlakových větví.

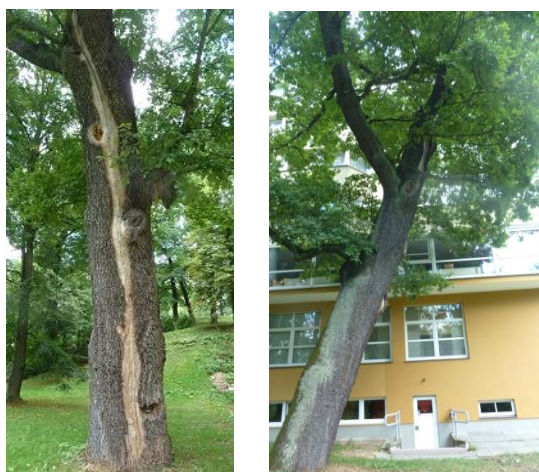
Strom č. 410 lípa malolistá (*Tilia cordata*), velký robustní strom, jednosměrně nakloněný s viditelnou trhlinou táhnoucí se od báze kmene až ke koruně stromu. Trhlina byla způsobena pravděpodobně opakovanými mrazy, stejně jako tomu bylo u stromu č. 168 *Acer platanoides*. V tomto případě je již v místech zarůstajících suků okem viditelné napadení kmene hnilobou. Vzhledem k jeho naklonění směrem k Parkhotelu a napadení hnilobou, je třeba pravidelně kontrolovat stabilitu stromu.

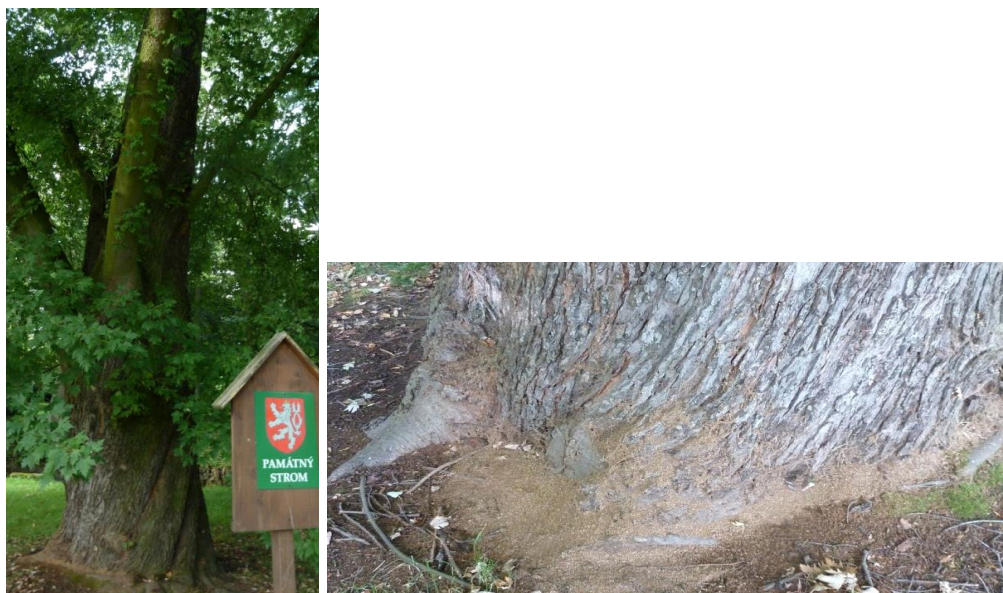
Strom topol osika (*Populus tremula*) bez číselného označení, dle mapy městského úřadu v evidenci stromů vysázených v průběhu posledních 5 let. Na první pohled je jasná konkurence a tlak vedlejšího stromu č. 449 *Salix alba*. Topol již v současné době roste nahnutě a dochází k deformaci tvaru kmene. Do budoucna je třeba, aby se stromy vysázely na místech, kde je dostatečný prostor pro jejich růst a vývoj. Tento strom není označen v mapě městského úřadu. Dostal označení č. II.

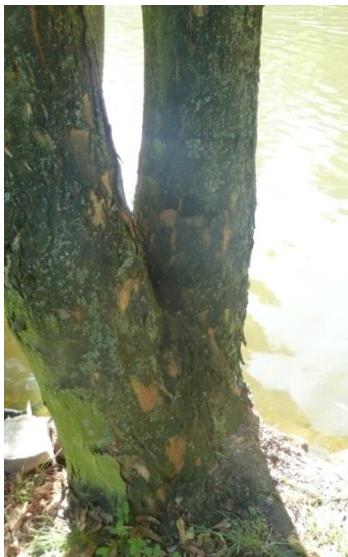
Strom č. 554 javor klen (*Acer pseudoplatanus*), vzrostlý strom s rozdvojeným kmenem na okraji rybníka. Část kmene a kořeny jsou pod hladinou vody. Kůra je pokrytá zelenými řasami, dochází k odlupování kůry vlivem vysoké vlhkosti. Dle Tomiczeka (2005) jsou řasy epifytické organismy, které nikterak strom neovlivňují ani nepoškozují. Vzhledem k blízkosti frekventované cesty, je třeba strom pravidelně monitorovat, popř. zabezpečit vazbou proti odlomení kosterních kmenů.

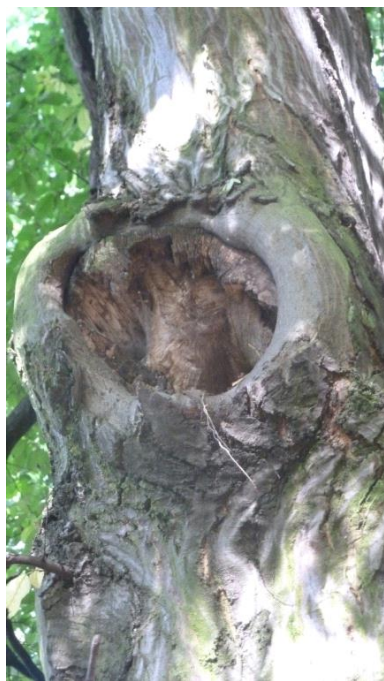
U stromu č. 584 třešeň ptačí (*Prunus avium*) jsou na několika místech uhnílé suky, zavalování a hniloba. Takto poškozené stromy vznikají neodborným odstraněním větví. Odstraňování větví je vhodné max. do průměru 10cm. Jelikož čím větší rána, tím větší riziko napadení stromu houbovými patogeny, způsobujícími hnilobu (Vitnar, 2013). Zásah do silných větví nebo většího množství větví, obzvláště u starších stromů není pro dřevinu vhodné, jelikož strom takto silný zásah nemusí být schopen zacelit. V minulosti se pro zacelování ran používali různé přípravky, postupem času se ale ukázalo, že nemají na zlepšení zdravotního stavu stromu žádný vliv. Též je důležité určení správné doby řezu, tak aby to příliš neoslabovalo strom v době, kdy vydává energii na plodenství (Hájek, 2011).

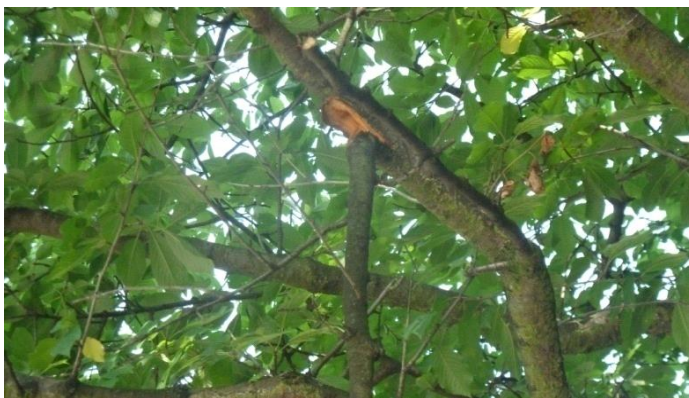
Jírovec maďal *Aesculus hippocastanum* strom č. 589, Třešeň ptačí *Prunus avium* strom č. 584, Olše lepkavá *Alnus glutinosa* strom č. 523 u těchto stromů byla nalezena uschlá, ulomená větev, zavěšená v koruně stromu. Závažnost tohoto problému závisí především na umístění daného stromu a na možnosti pádu větve. Některé z těchto stromů jsou mimo běžný průchod a zdržování osob, ale některé stromy a zavěšené větve jsou přímo nad chodníkem a místy, kde se často může někdo zdržovat. Tyto větve, které ohrožují pádem, je třeba v nejbližším čase odstranit pomocí bezpečnostního řezu.

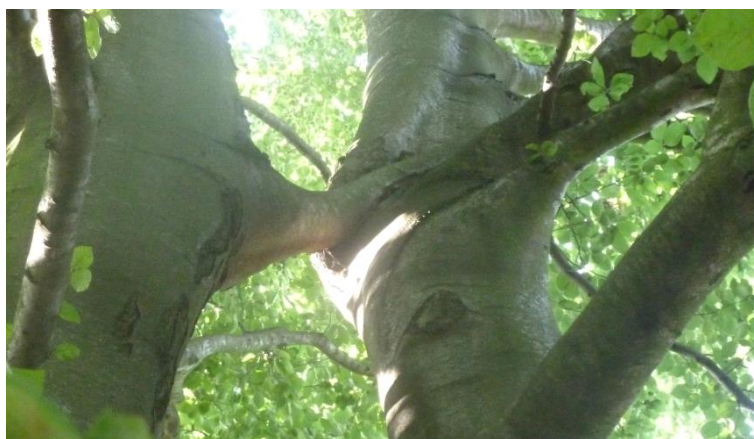
Strom č. 591 habr obecný (*Carpinus betulus*) ve výšce cca 2m se nachází uhnilý suk, z druhé strany kmene se nachází zarůstající trhlina. Pravděpodobně došlo k mechanickému poškození nevhodným zacházením.

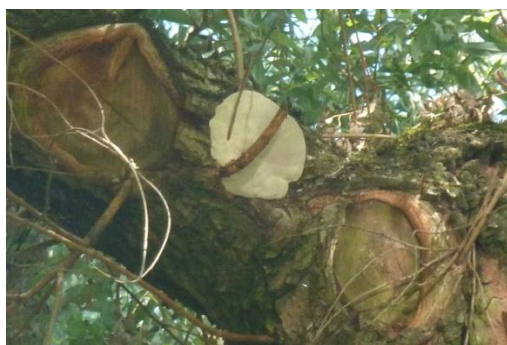
Strom č. 643 vrba bílá (*Salix alba*), v horních částech koruny je vidět vzrostlé choroše. V koruně stromu se nachází outkovka vonná (*Trametes suaveolens*), jde o nejedlou houbu s typickou anýzovou vůní. Tato houba je jednoletá, avšak její přítomnost znamená, že dřevo může být napadeno intenzivní bílou hnilobou. (Svobodová et al., 2009) Bílá hniloba způsobuje změnu barvy dřeva a napadá celulózu, hemicelulózu a lignin. (Zeidler et al., 2010)

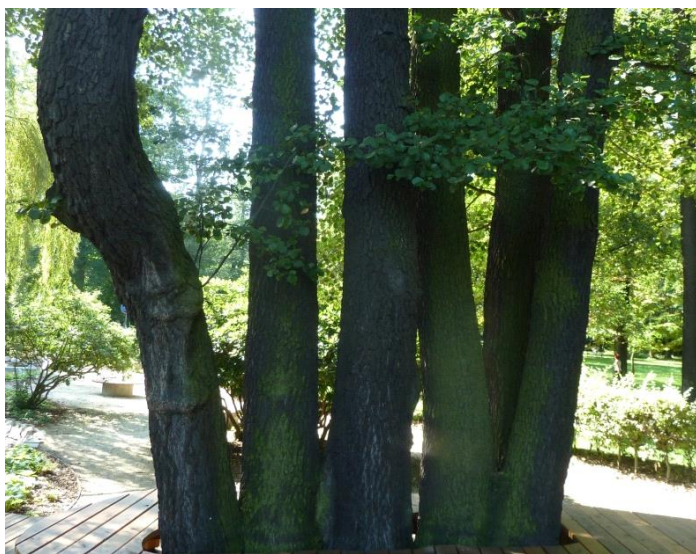
Strom č. 687 javor klen (*Acer pseudoplatanus*), jedná se o strom 6x rozčleněný, zajištěný předepjatou statickou vazbou zajišťující strom proti odlomení a pádu, strom se nachází v místě nové výsadby mola v relaxační zahradě. Po vizuální kontrole nebylo zjištěno žádné poškození, celkově je vitální a esteticky přínosný pro odpočinkové místo.

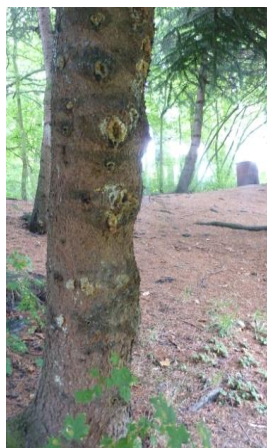
Strom č. 733 smrk pichlavý (*Picea pungens*), vytékající míza z míst, kde byly odstraněny větve. K odstranění větví dochází v případě, že je to v zájmu bezpečnosti, v zájmu podpory životních funkcí stromu, ale i pro estetiku. V případě špatně provedeného řezu může dojít k nežádoucím reakcím stromu, jeho oslabení a tím pádem hrozí napadení stromu škůdci. (Vitvar et al., 2013).

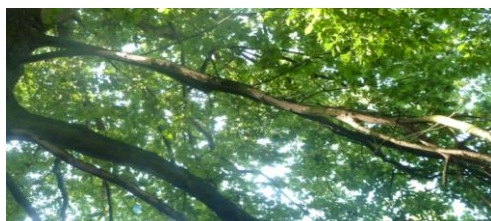
Strom č. 741 javor mléč (*Acer platanoides*) rostoucí ve svahu, odolávající konkurenci vedlejších stromů má v současné době prosychání koruny stupeň 3, je bez olistění a vitality. V budoucnu je třeba tento strom odstranit.

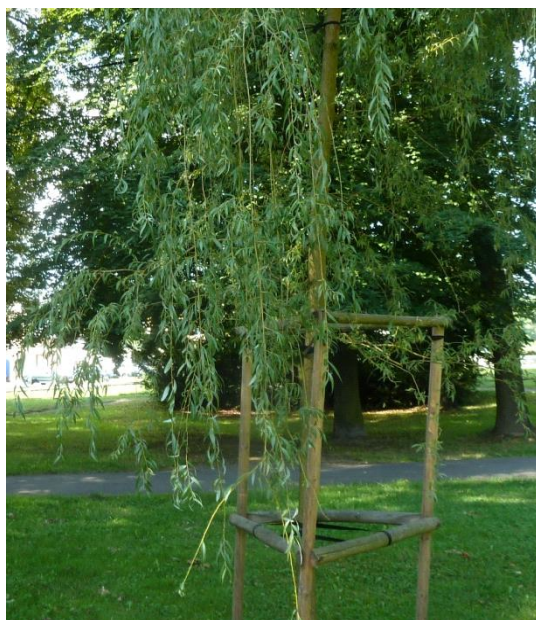
U mladých stromků, které jsou pod vlivem konkurence a jiných faktorů, často dochází ke křivení kmene a mechanickému poškození již v raném věku. Dle Gregorové (2006) je důležitá prevence u mladých stromků s ohledem na jejich mechanická poškození a tím pádem možností napadení různým hmyzem a houbami. V tomto případě (obr. č.49) se jako prevence provedlo bezpečnostní vázání a tím vznikla i ochrana kmene proti poškození při sekání trávníku. Navrhuji u mladých jedinců, jeden rok po výsadbě využít adaptačního řezu, jímž upravíme korunu s ohledem na přizpůsobení novým stanovištním podmínkám. Strom na obr. č. 49 není v městské mapě zakreslen, mé označení tohoto stromu je č. III.

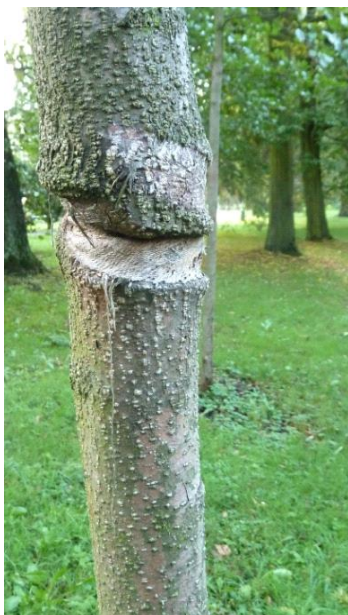
V mapě neoznačený strom na břehu Lobežského potoka se nachází uschlá olše lepkavá (*Alnus glutinosa*) námi označený strom IV. Na větvích nejsou patrné žádné známky života, pupeny či olistění. Na kmenu je zarostlá textilie. Tento předmět se používá při úvazech stromů např. při výsadbě. U takto deformovaného kmene pravděpodobně došlo k přerušení funkce asimilačních orgánů a pomalému uvadnutí stromu. Jako opatření navrhuji strom pokácet a vysadit nový s tím, že se zajistí včasné odstranění textilie, popř. převázání a pravidelná kontrola.

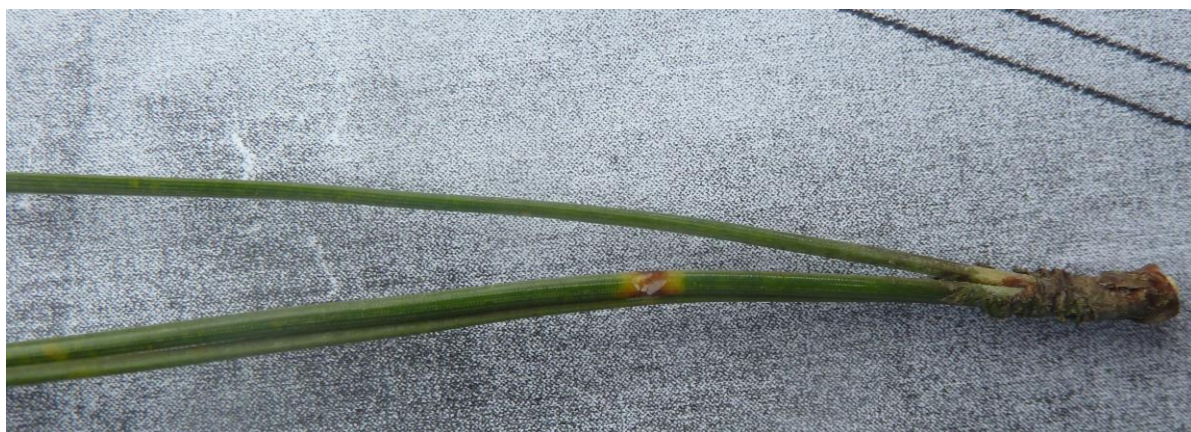
Strom č. 31 borovice černá (*Pinus nigra*), usychání stupeň 2, v tomto případě se jedná o poškození zaviněné stresem po teplých suchých létech. Spolu s působícím vlivem městských imisí (Hartmann, 2001).

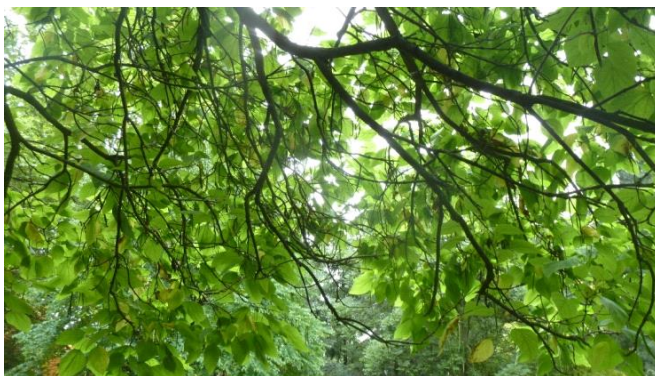
Strom č. 40 katalpa trubačovitá (*Catalpa bignonioides*), krásný vitální a vzrostlý strom. V dolní části koruny dochází v místech zastínění k neolistění větvíček. Vzhledem k tomu, že koruna je rozvětvená a k neolistěným větvíčkám dochází pouze v malé části ve spodní části koruny, není třeba dělat žádná zvláštní opatření, do budoucna bych navrhovala zdravotní řez na proslunění koruny. U jednotlivých stromů nesmí docházet k odstranění větví ve velkém množství (max. 20%), v době vegetačního klidu. Při větším úbytku asimilačních aparátů by totiž mohlo dojít k tvorbě nepřiměřeného množství náhradních výhonů (Boček, 2012).

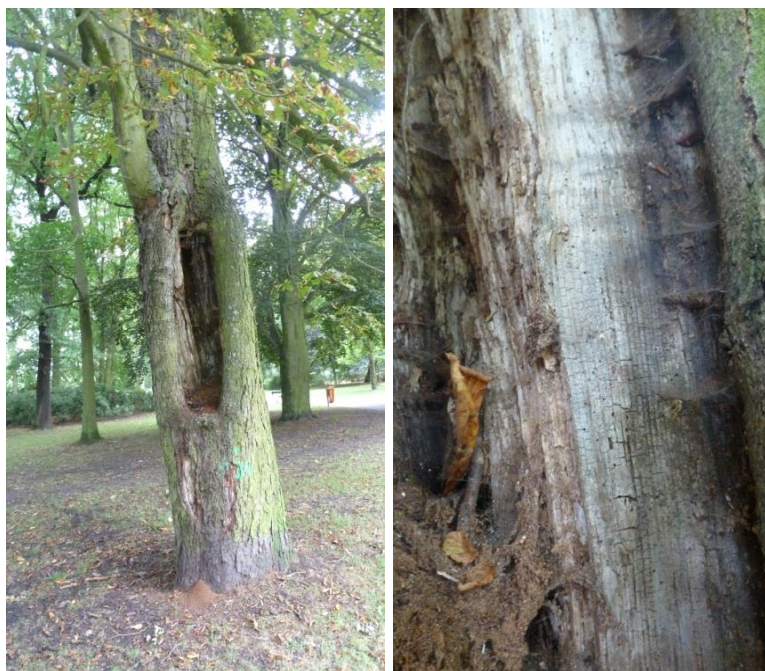
Strom č. 77 jírovec maďal (*Aesculus hippocastanum*), v kmeni má otevřenou vyhnílou dutinu. Po obvodu ve vnitřní části dutiny jsou patrné otvory způsobené napadením mravenci. V místech zavrtání se nachází drobné drtinky zachycené na pavučinách. Přítomnost tohoto mravence značí i další napadení stromu a to hnilobou. Jakožto i v předchozích případech je třeba strom napadení hnilobou pravidelně monitorovat a snažit se předejít pádu stromu sníženou stabilitou.

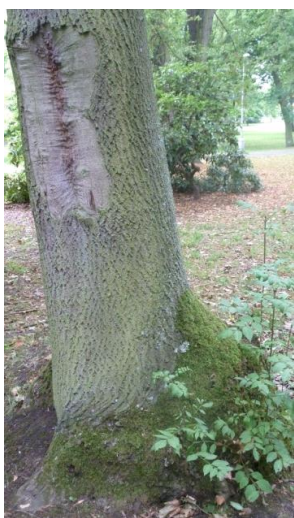
Strom č. 127 jasan ztepilý (*Fraxinus excelsior*), na bázi kmene je viditelné zbytnění oddenku, v tomto případě by se mohlo jednat o růstové faktory ovlivňující vývoj kmene, jelikož těsně nad zbytněnou částí vyčnívá zavalování mechanického poškození, pravděpodobně v raném věku stromu. Zbytnění se rozpozná tak, že průměr měřené části na bázi kmene je o 1,2 násobek větší než průměr vzdálený cca 1m výše (Zeidler et al., 2010). V tomto případě se nejedná o riziko hniloby, dle vizuálního hodnocení je strom vitální a nadějný.

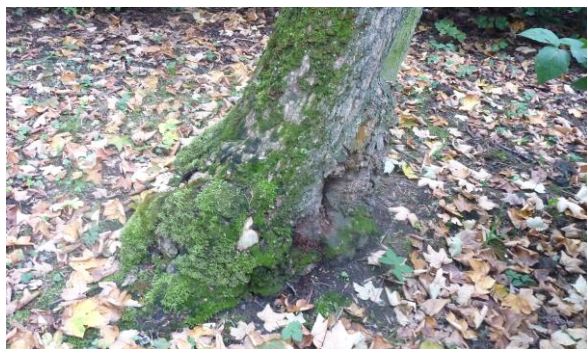
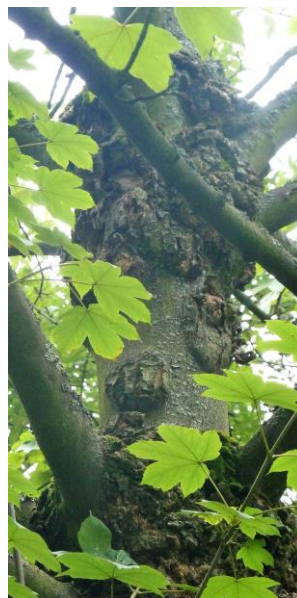
Strom č. 167 javor klen (*Acer pseudoplatanus*), u báze kmene je boule vystupující z kořenových náběhů s viditelným uhníváním, po celém kmeni je výrazná boulovitost a koruna stromu je stupeň 3 bez olistění. V tomto případě se pravděpodobně jedná o napadení stromu hnilobou. Vzhledem k příznakům a postupujícímu odumírání by se dalo zvážit odstranění stromu. Jedná se o korovou rakovinu způsobenou infekcí rážovkou *Neonectria galligena*. Tato infekce se dostává do kůry v místech poškození a za vlhkého počasí se rozvíjí. Ochrana stromu před touto infekcí lze provádět pouze v raném stádiu napadení, což je našem případě již bezpředmětné (Tomiczek, 2005).

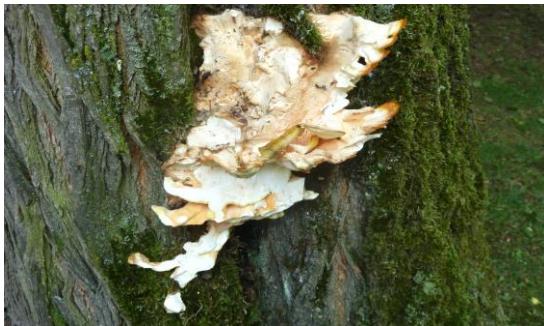
Strom č. 193 trnovník akát (*Robinia pseudoacacia*), na kmeni stromu ve výšce cca 70cm byla nalezena houba, kterou jsem identifikovala jako sírovec žlutooranžový (*Laetiporus sulphureus*). Kontrola stromu bude stejná jako u stromu č. 246 dub letní *Quercus robur* napadeného stejnou houbou v parku Husovy sady.
