*Česká zemědělská univerzita v Praze*

*Fakulta Lesnická a dřevařská*

*Inventarizace a zhodnocení zeleně na náměstí Smiřických v Kostelci nad  
Černými lesy*

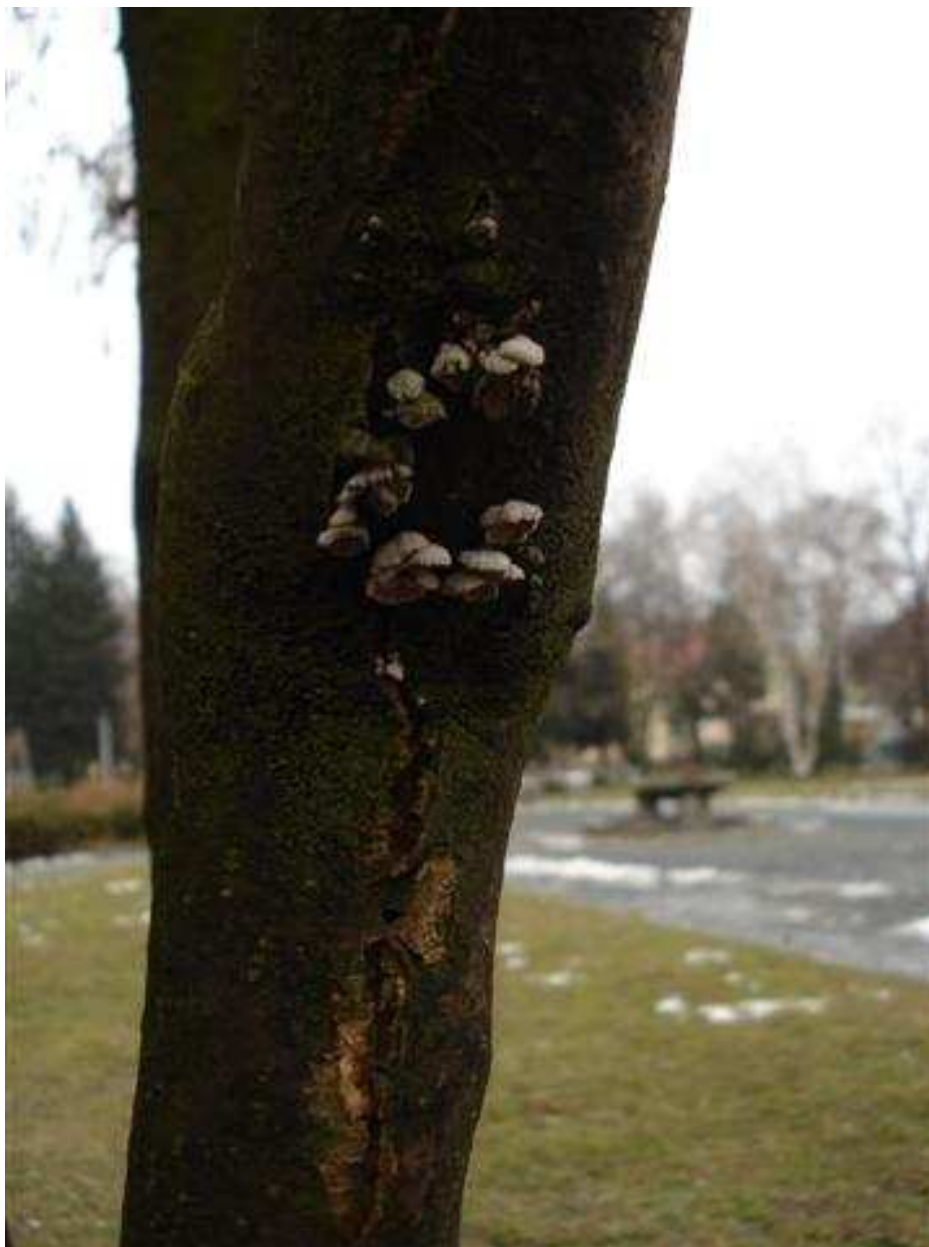
Způsobuje bílou hnilobu, pronikající do běli. Poškozuje a ucpává cévy.

Nebezpečná je rychlým průnikem do kmene v místě mechanického poranění. Přítomností v běli jsou narušeny fyziologické funkce dřeviny. (*Jankovský in Kolařík a kol., 2008*) *S. commune* byla zjištěna na největším počtu stromů a to především u rodu *Tilia* rostoucích v těsné blízkosti hlavní silnice a u rodu *Laburnum*.

### *Schizophyllum commune*

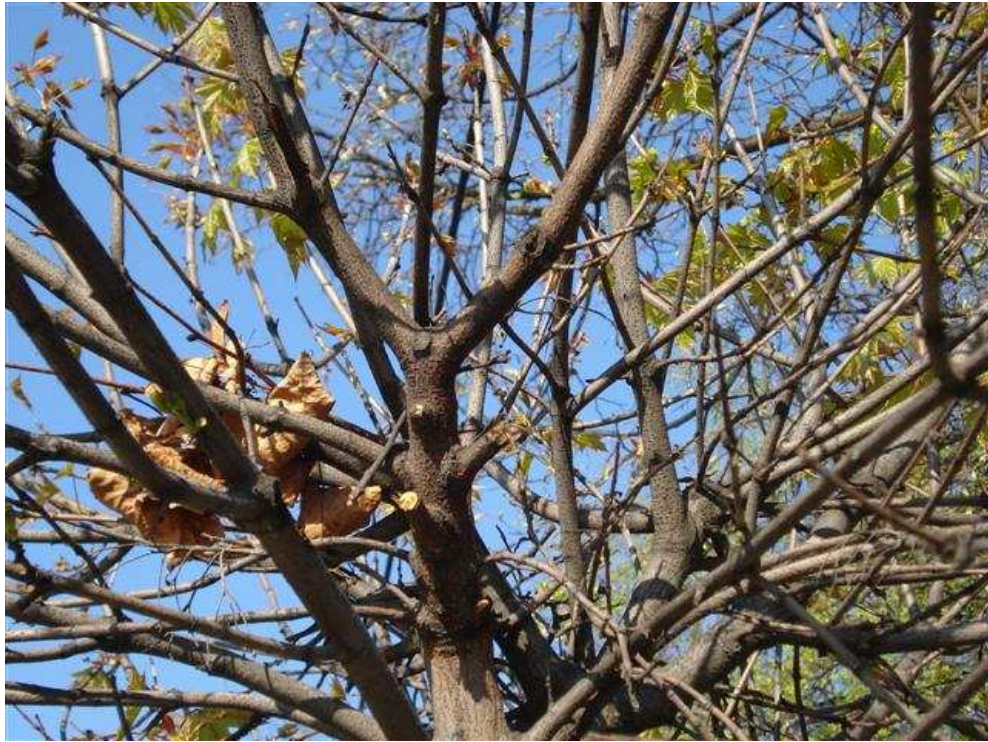
*Tilia*. Nejčastěji jsou napadány poškozené a oslabené stromy a prvotním impulsem může být poškození mrazem, sluneční spála nebo nevhodný řez. Zasažené větve odumírají. (Tomiczek a kol., 2005)

**Nectria cinnabarina**

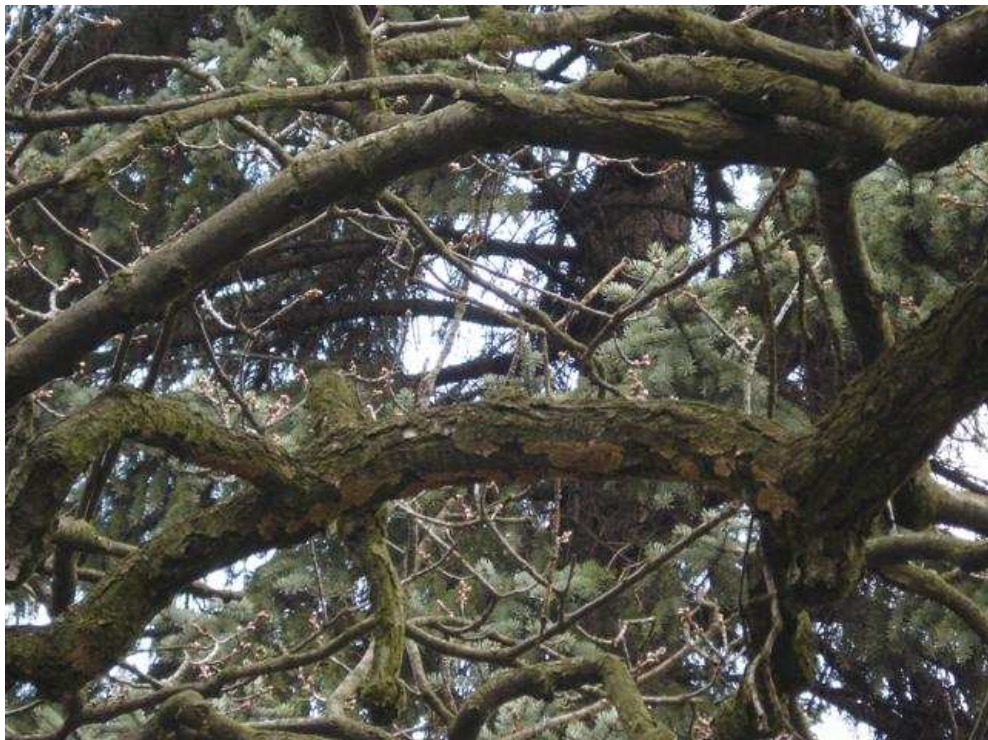
**Stereum rugosum**

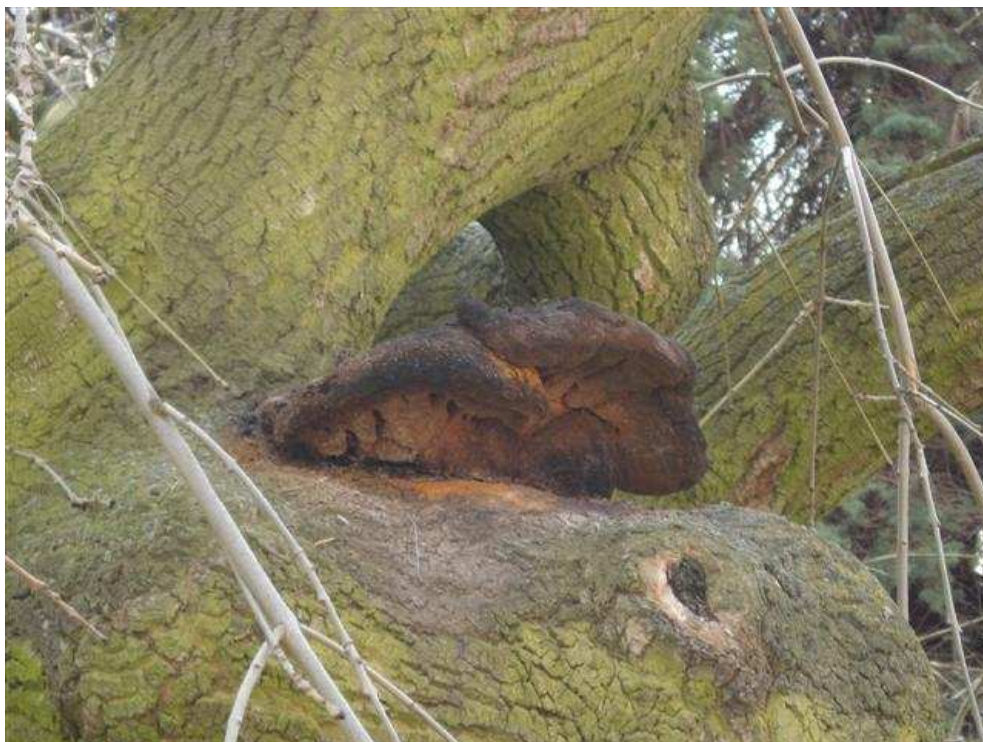
Tvoří veliké rezavohnědé plodnice na kmenech, staré jsou porostlé řasou zrněnkou, způsobující nazelenalé zbarvení. Způsobuje bílou hnilobu, která rychle proniká do běli v místě kde se tvoří plodnice. Nejčastějšími hostiteli jsou jedinci rodů *Quercus*, *Castanea*, pak *Robinia pseudoacacia*. V našem případě je to *Quercus robur* 'Fastigiata'. Přítomnost této houby ve dřevě stromu, může dojít v důsledku hniloby k rozlamování kmene a hrozí riziko statického selhání. (Jankovský in Kolařík a kol., 2008)

**Inonotus hispidus**

V případě tohoto jedince se jedná opět o pokročilé stádium napadení. Plodnice je možno vidět v horní části kmene. Situace je ovšem odlišná. Je pravdou, že v dopadové vzdálenosti stromu se nachází odstavná plocha pro několik automobilů, z tohoto důvodu by se mohlo zdát riskantní ponechávat jedince na stanovišti. Na druhou stranu strom je relativně nízký s široce rozprostřenou korunou a větvemi sahajícími téměř až k zemi. Nízké těžiště je zárukou zvýšené stability jedince. Zároveň je patrna vysoká estetická hodnota jedince odvíjející se opět od habitu typického pro daný kultivar a jeho letitost. Navrhované opatření je konzervační ošetření dutiny a šetrné odstraňování plodnic houby v období její fruktifikace. Nutné je i průběžné sledování vývoje fyziologického stavu. V případě nutnosti by bylo možno provést redukci vrcholové části koruny a tím ještě více snížit těžiště a zároveň zmenšit i dopadovou vzdálenost. Při výrazném zhoršení fyziologického stavu zvážit odstranění jedince.

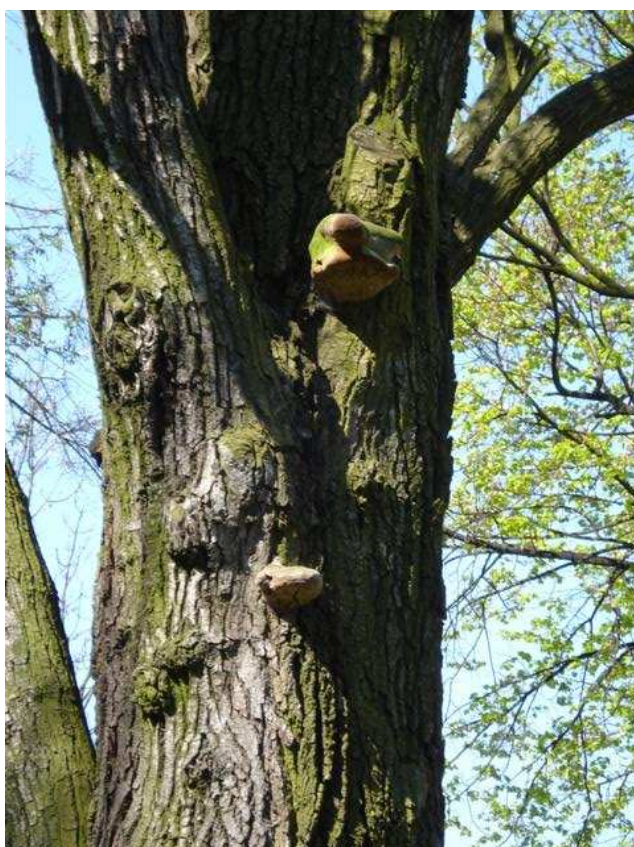
Vytváří rozlité, víceleté, dřevnaté plodnice, přirostlé celou plochou. Způsobuje žlutobílou hnilobu. Nejčastěji napadá jedince rodu *Quercus* a *Fagus*. Hostitele infikuje pahýly odlomených větví a poranění kmene. Rozkládá vyzrálé i bělové dřevo, způsobuje typické rakoviny. Nebezpečí spočívá v ulamování v místech největší infekce. (Čížková & Macek, 2006) Výskyt tohoto druhu houby byl zaznamenán na jednom stromě a to na vzácném *Quercus pectinata*.

**Phellinus robustus**

Jedná se o zřídka se vyskytující strom. Tento fakt mluví pro to, aby byla vynaloženo zvýšená péče o tohoto jedince a jeho co nejdelší zachování. Napadení patogenem se zatím nezdá být fatální. Ve skutečnosti jsou poškozeny pouze některé větve. Urychleným

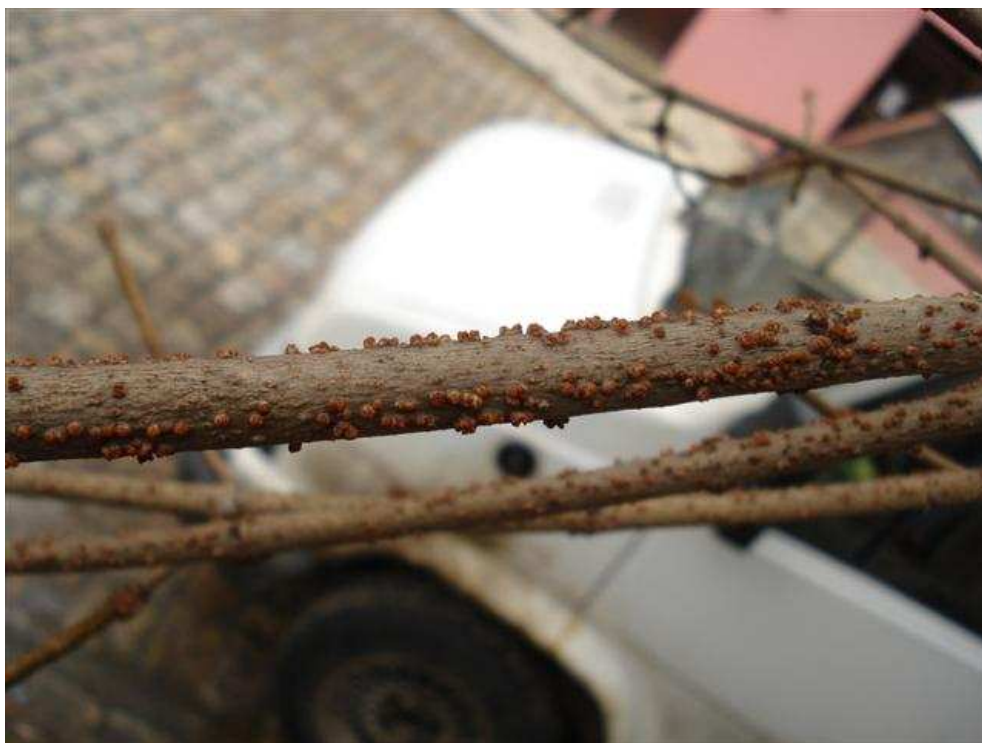
Hálčivci jsou roztoči jen 0,1 až 0,4 mm velcí. O jejich přítomnosti svědčí hojně se vyskytující háčky na kůře jednoletých a dvouletých letorostů, o rozměrech 2 – 3,5 mm.

Tyto háčky vznikají působením slin roztočů, které dráždí rostlinná pletiva při sání.

*Aceria heteronyx*

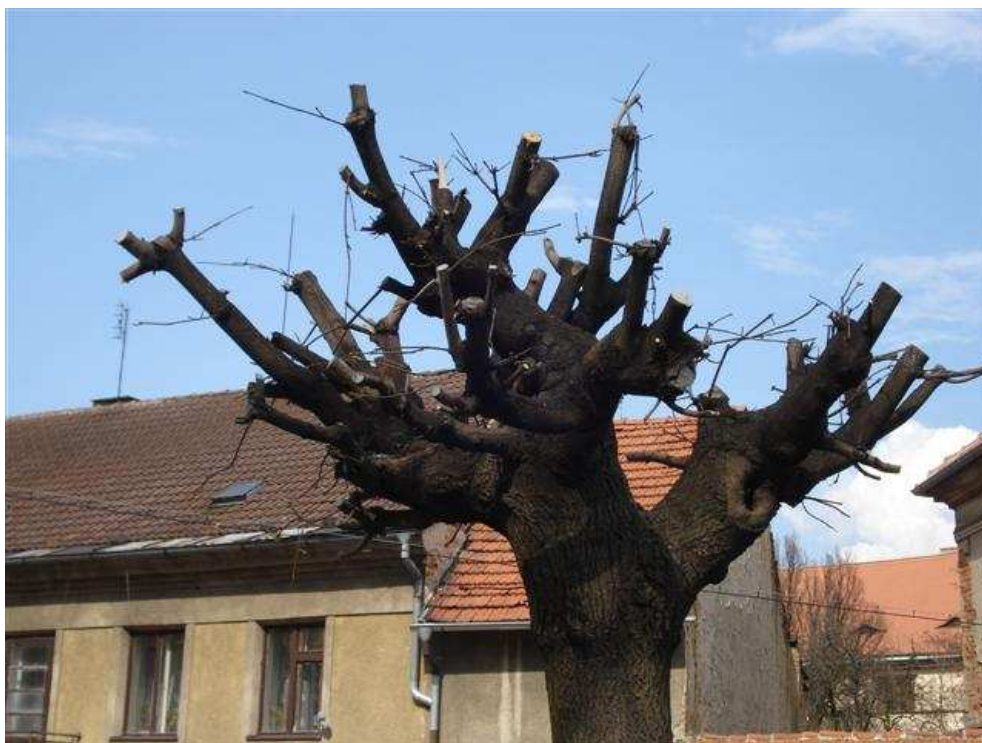
### Nevhodný řez *Acer platanoides* ‘Globosum’

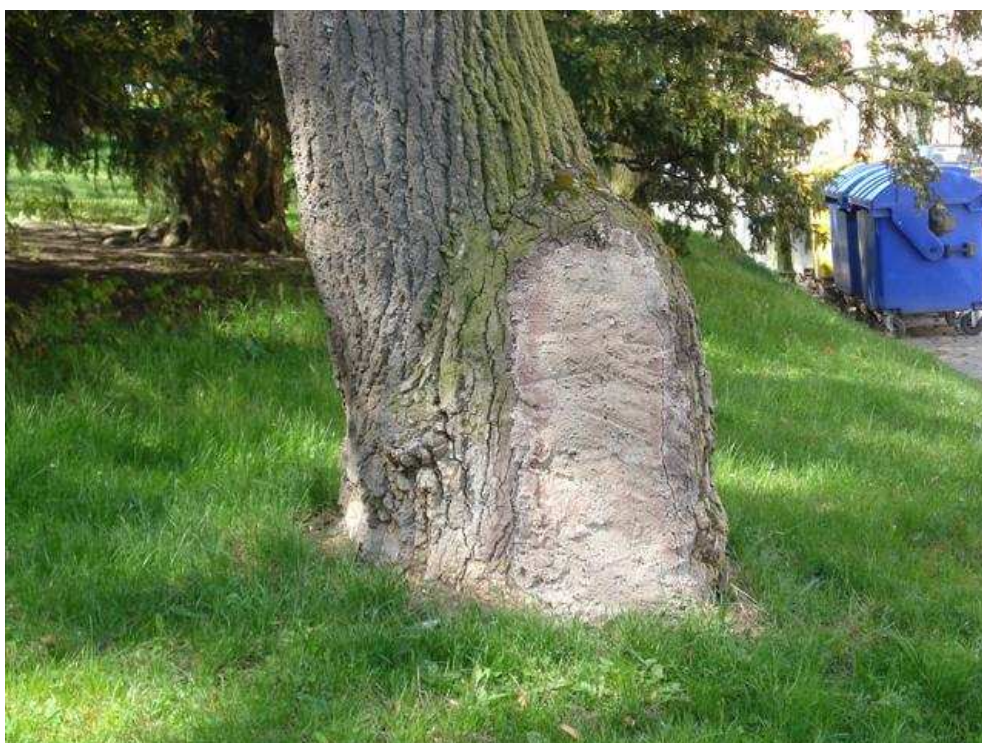
*Liriodendron tulipifera* číslo 70 je zajímavým případem. Tomuto jedinci se na stanovišti evidentně nedaří, pravděpodobně kvůli nedostatku vláhy. Velká dutina na bázi kmene byla v minulosti uzavřena betonovou plombou. Důvodem bylo hromadění odpadků v otevřené dutině. Tento stav je ovšem nevyhovující a to zejména kvůli nemožnosti kontroly stavu dutiny. S největší pravděpodobností se již za čas po který je dutina uzavřena rozmohla uvnitř infekce, poškození se rozšířilo a statika stromu může být vážně narušena. V každém případě je nutné co nejdříve plombu odstranit a provést kontrolu stavu. Při zjištění nevyhovujícího stavu, by bylo vhodné odstranění tohoto jedince. V opačném případě sanování dutiny a sledování vývoje.

### Výplň dutiny betonem - *Liriodendron tulipifera*

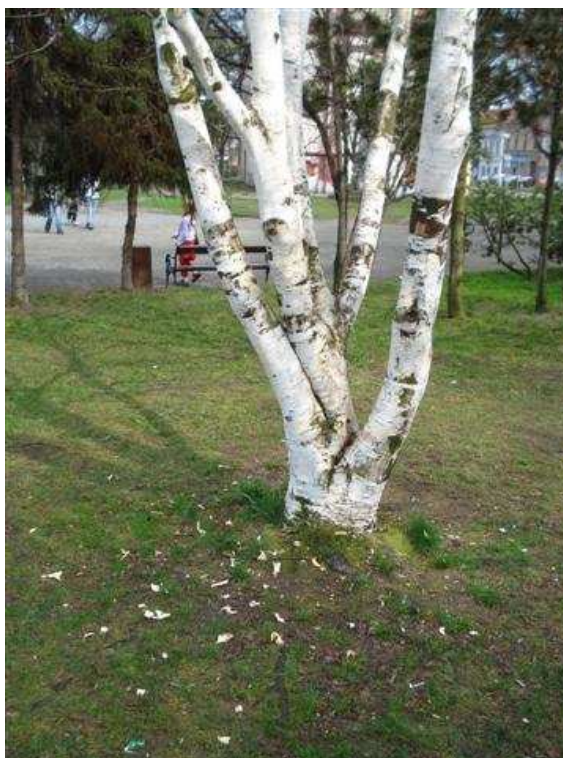
### Zničená borka - *Betula jacquemontii*

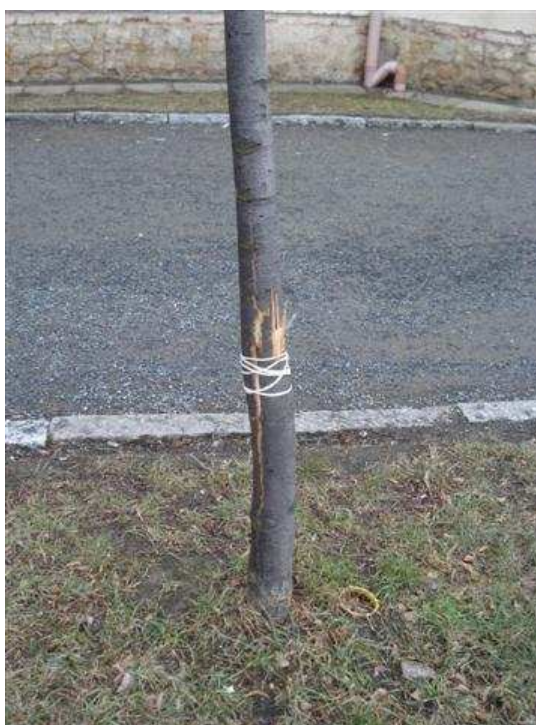
### Zničení nové výsadby - *Tilia cordata*
