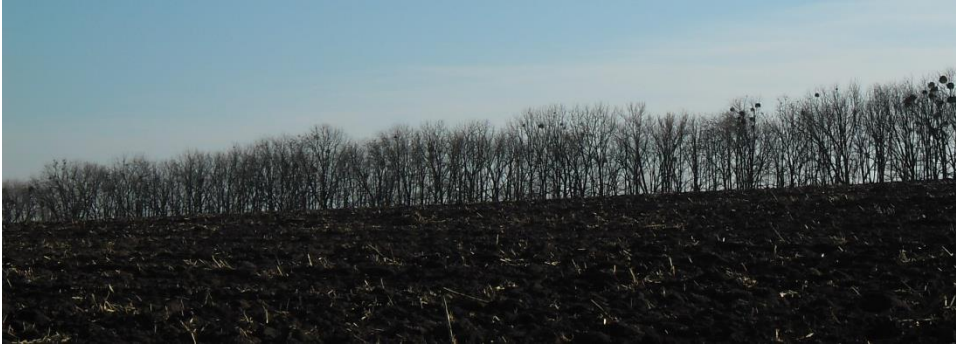
Foto č. 1. - Hustota prvku č. 4.

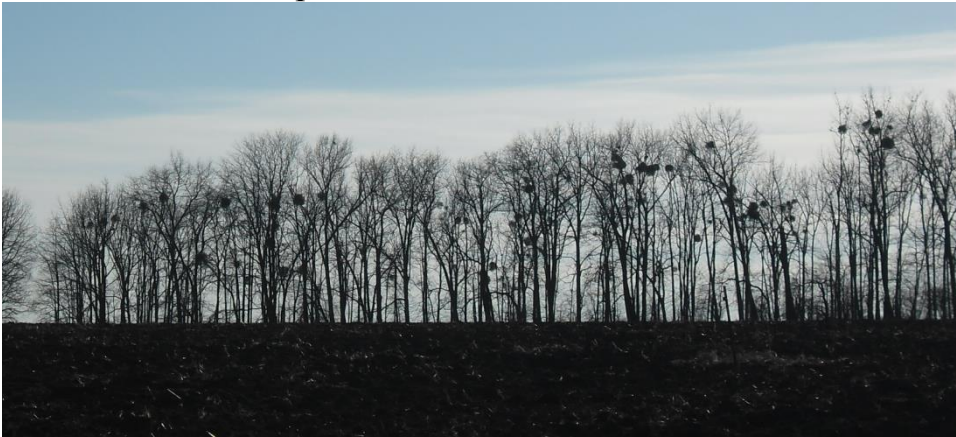
Foto č. 2. - Hustota prvku č. 5.

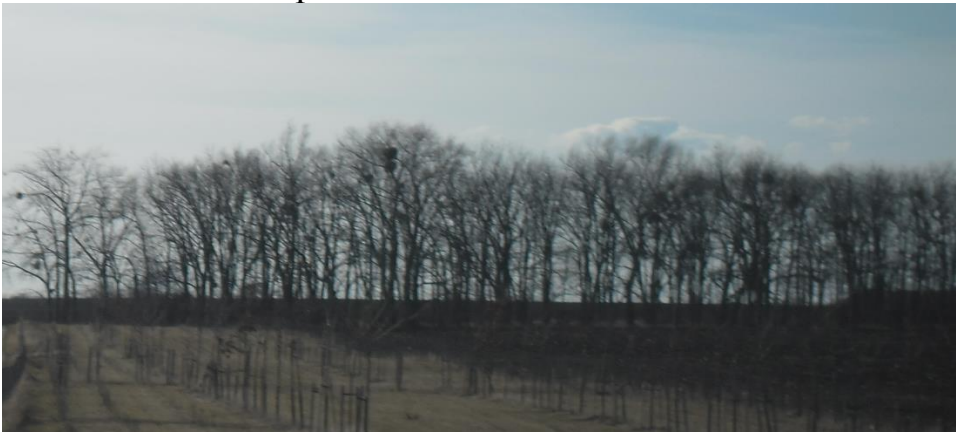
Foto č. 3. - Hustota prvku č. 8.

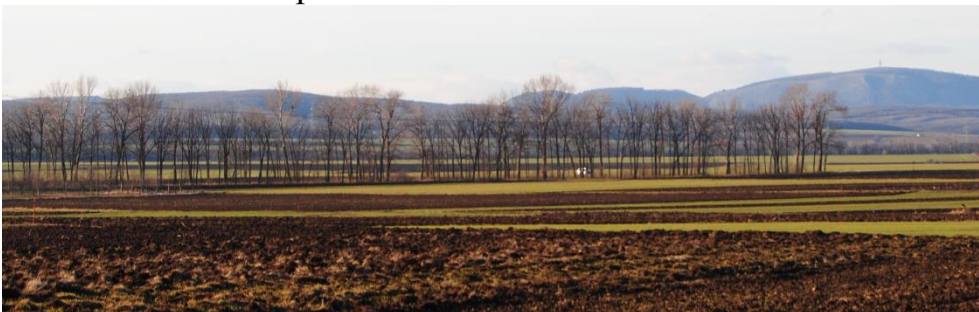
Foto č. 4. - Hustota prvku č. 12.

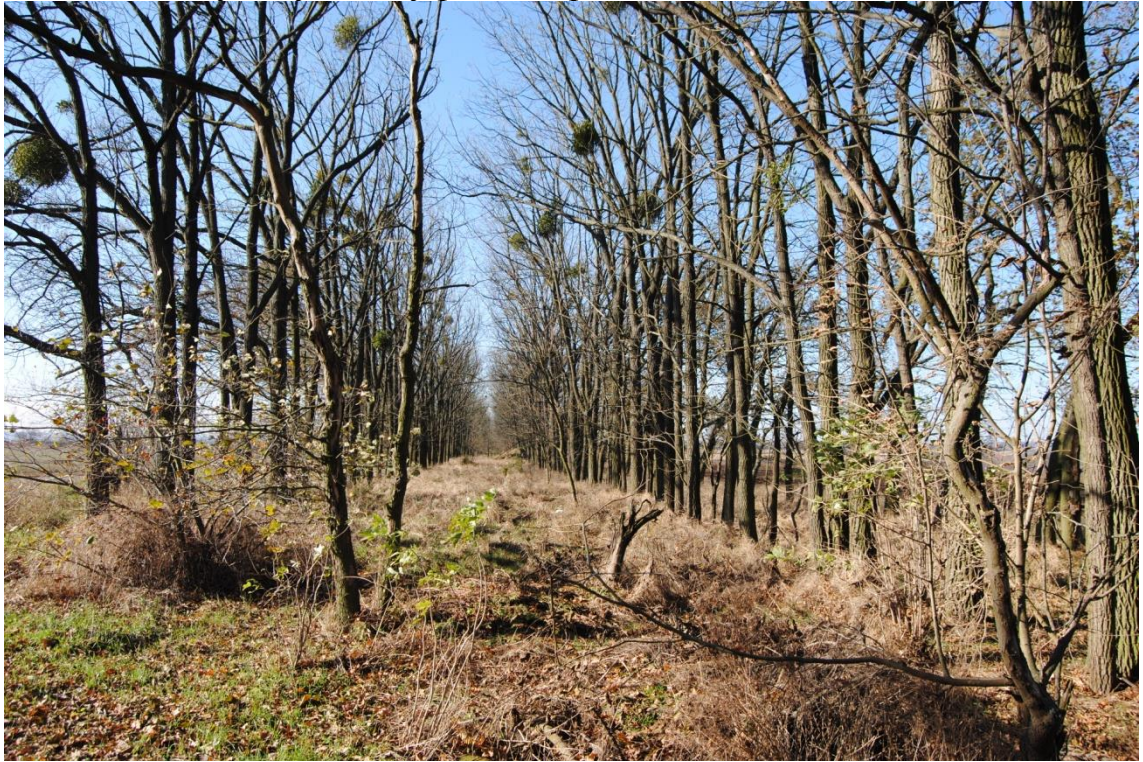
Foto č. 5. čtyřřadý liniový porost – prvek č. 5.

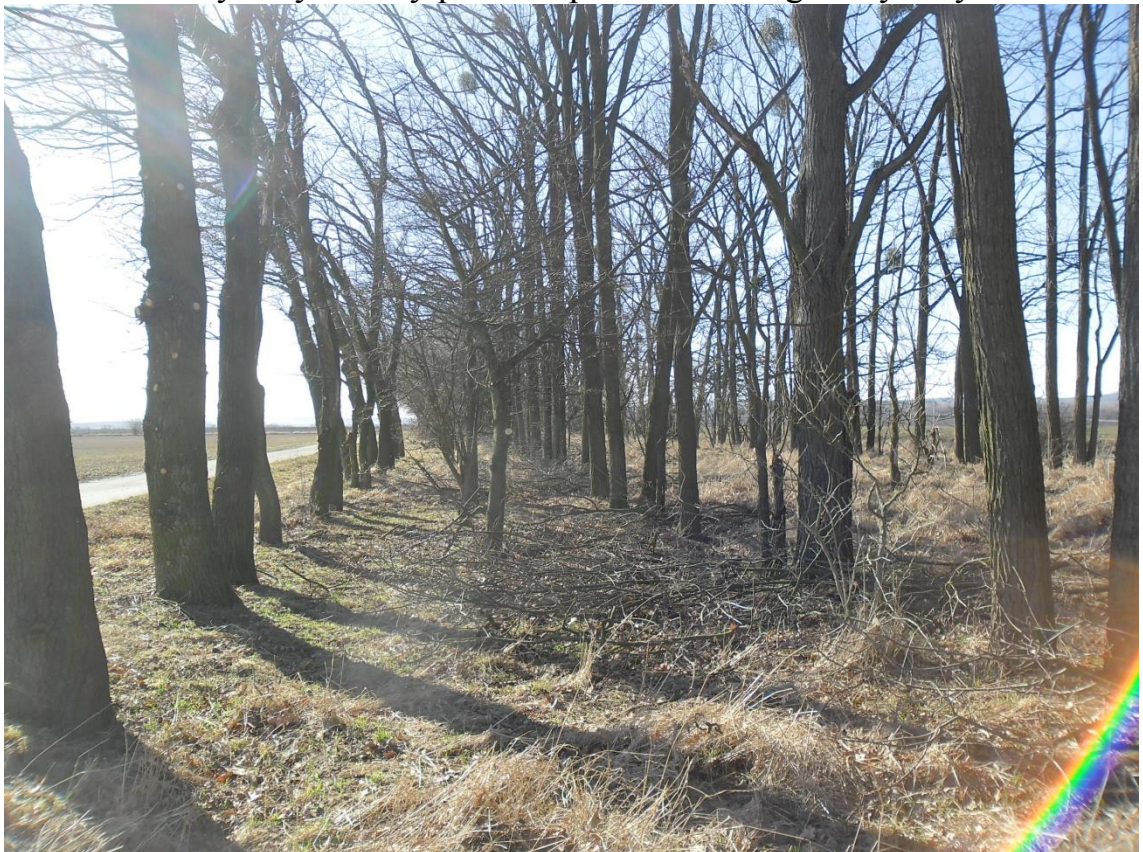
Foto č. 6. čtyřřadý liniový porost – prvek č. 5. Fragmenty řady keřů

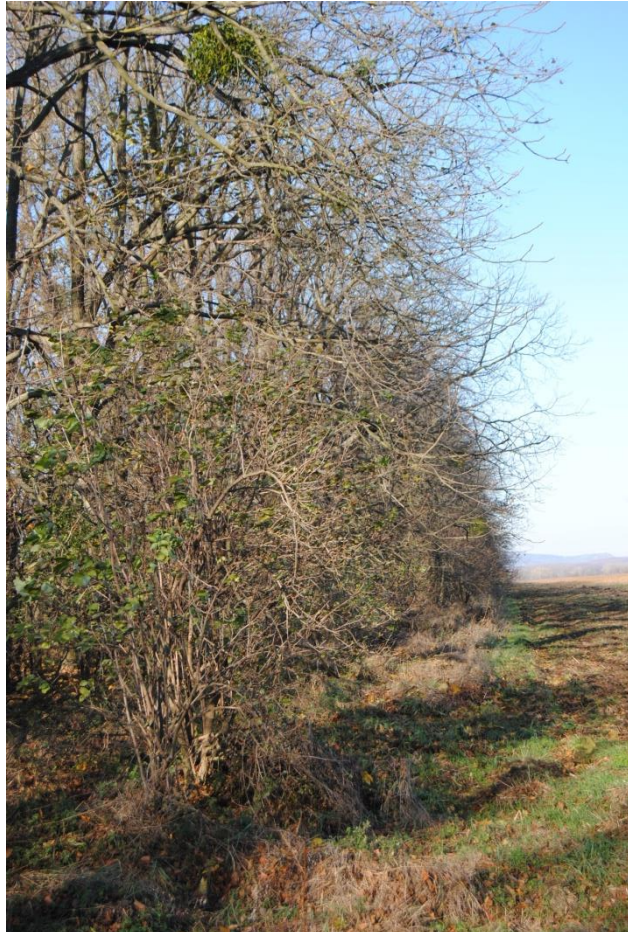
Foto č. 7. - prvek č. 11. Před zásahem - obnovení cesty.

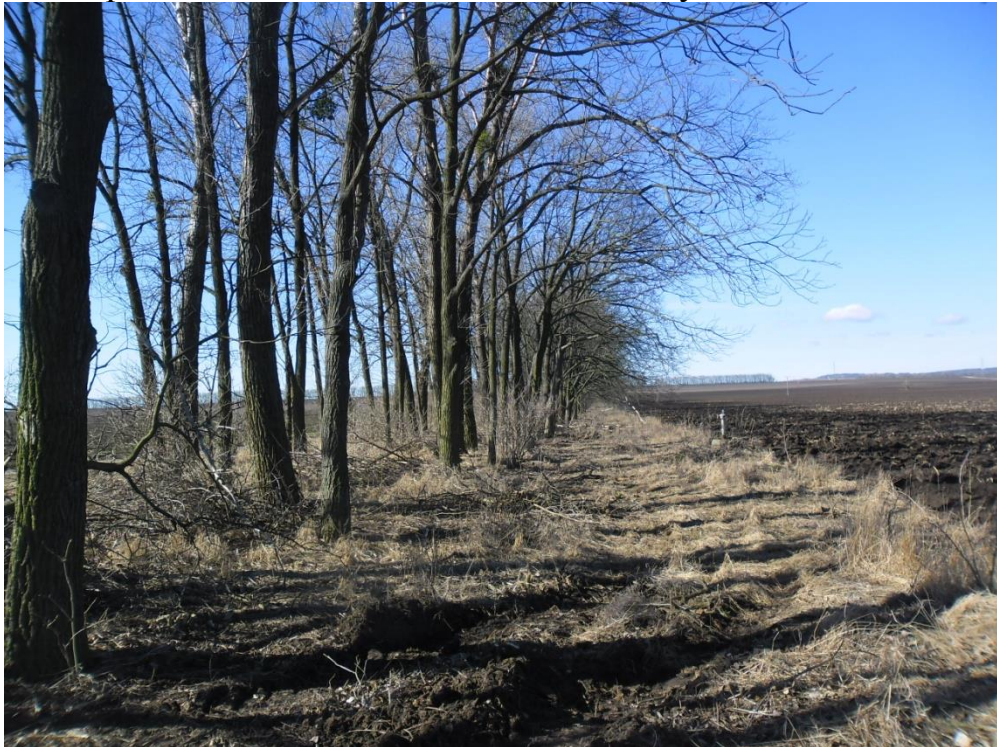
Foto č. 8. - prvek č. 11. Po zásahu - obnovení cesty.

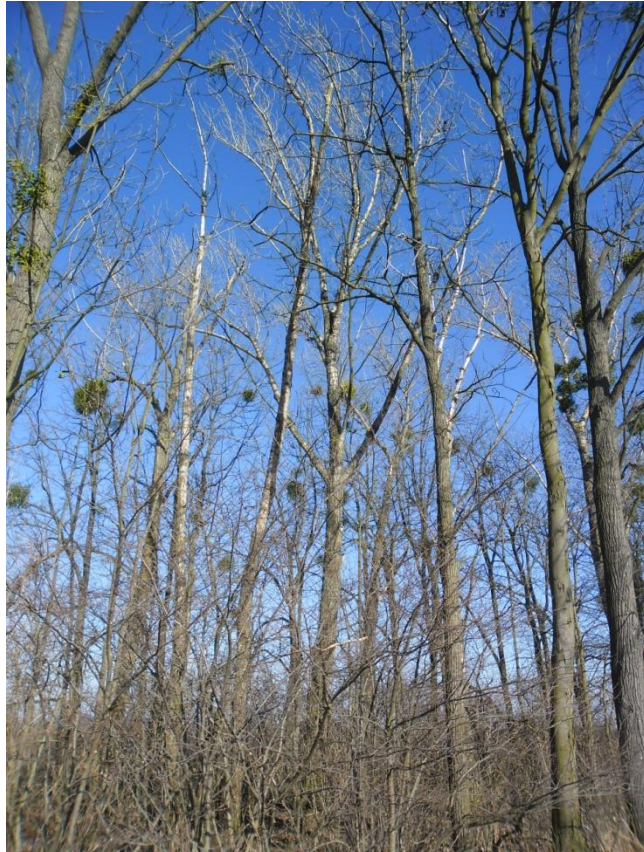
Foto č. 9. - prvek č. 12. Před zásahem – pohled dovnitř prvku

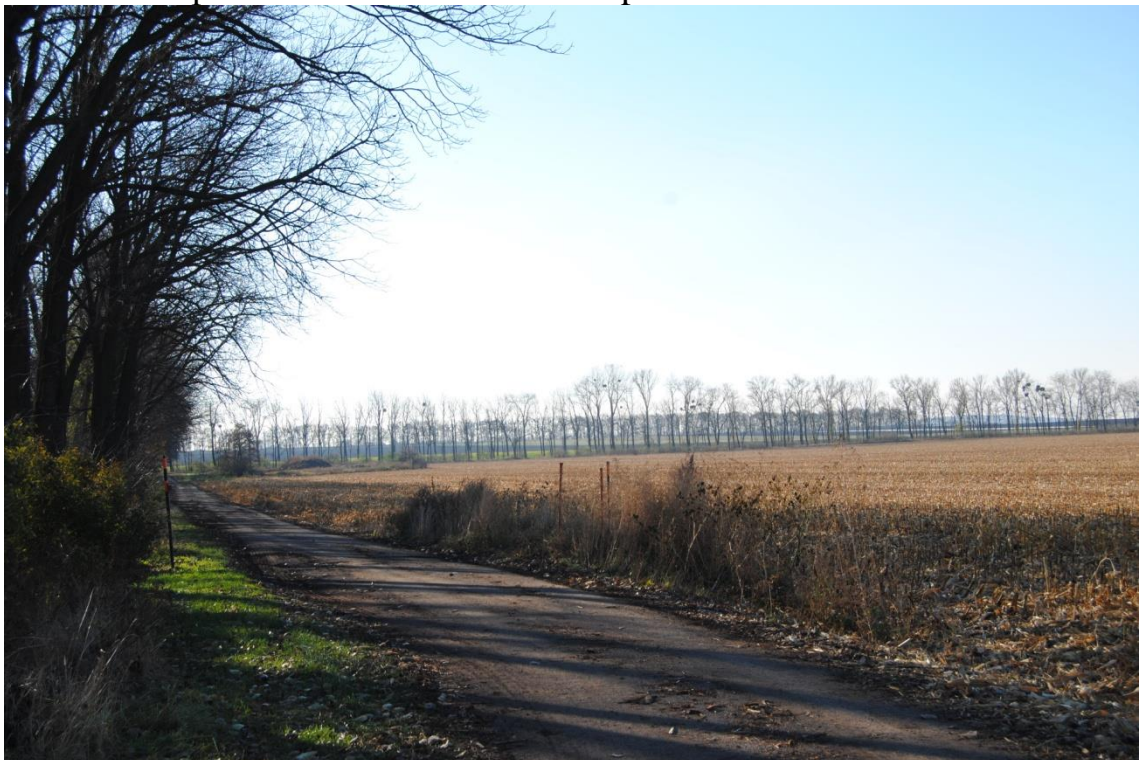
Foto č. 10. - prvek č. 12. Před zásahem – pohled z asf. silnice

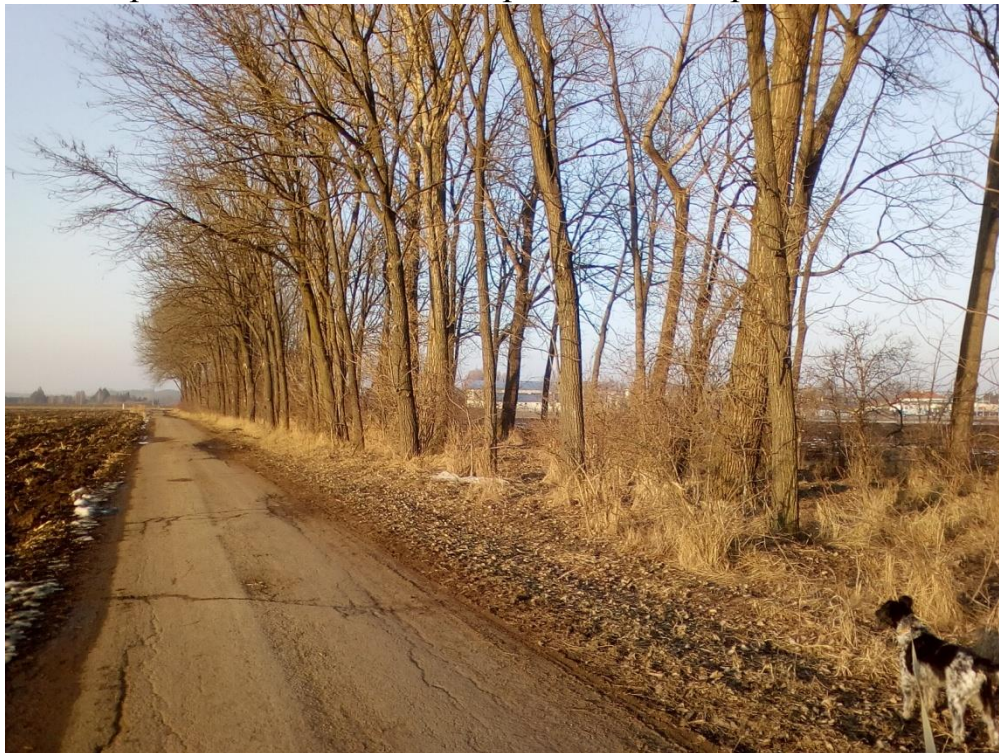
Foto č. 11. - prvek č. 12. Po zásahu – pohled dovnitř prvku

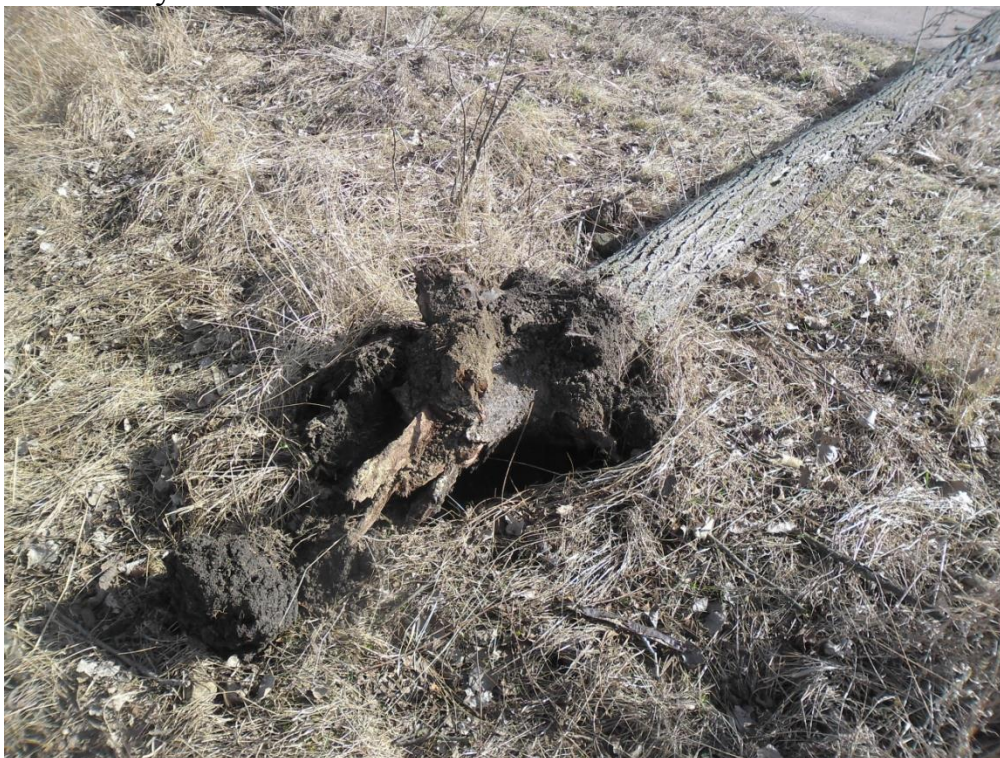
Foto č. 12. – vývrat dřezovce

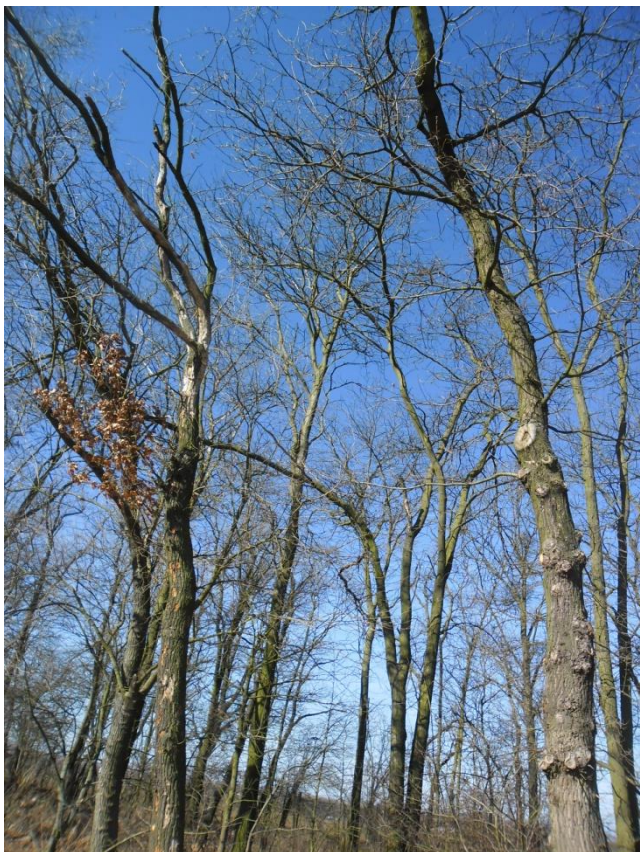
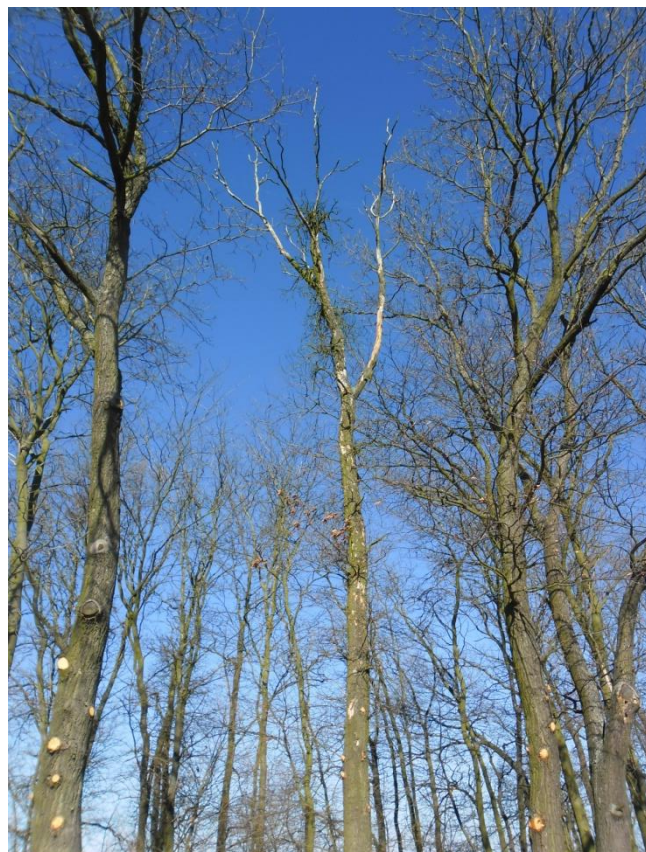
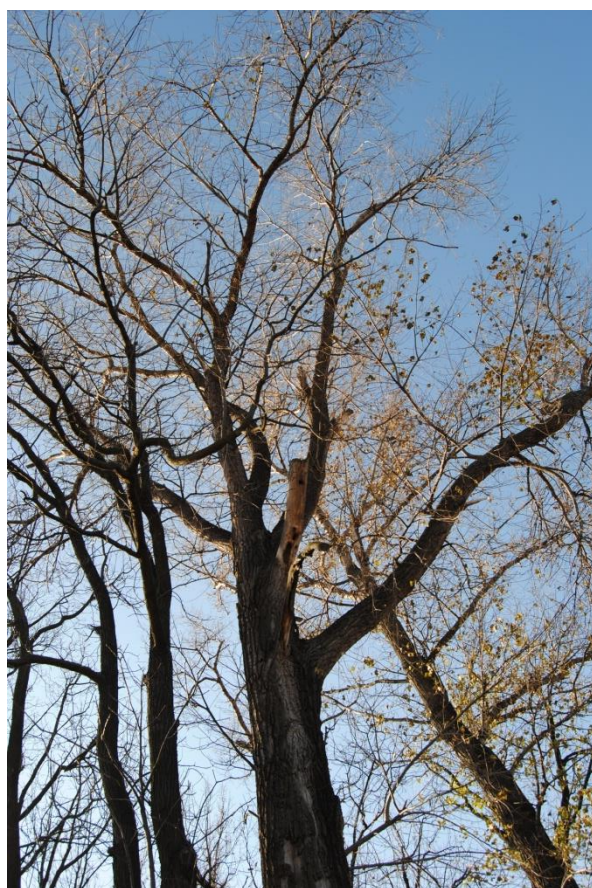
Foto č. 13., 14., 15., – poškození bleskem

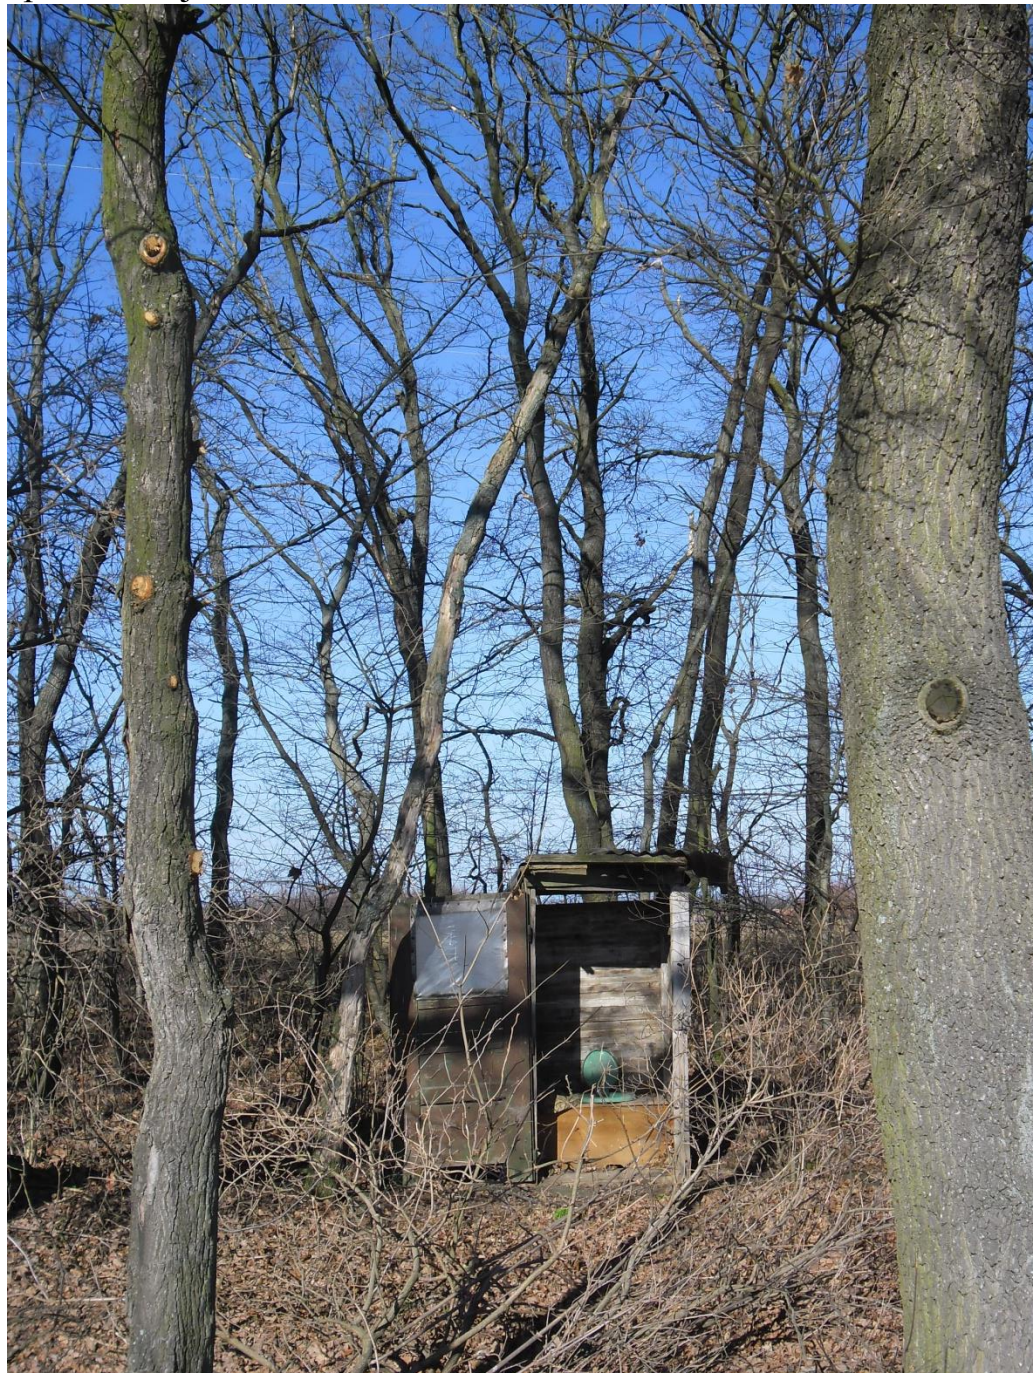
Foto č. 16 – poškození jiná
