Studie revitalizace potoka Třebýcinka u Klatov

DIPLOMOVÁ PRÁCE

Bc. Matěj Linhart

2018

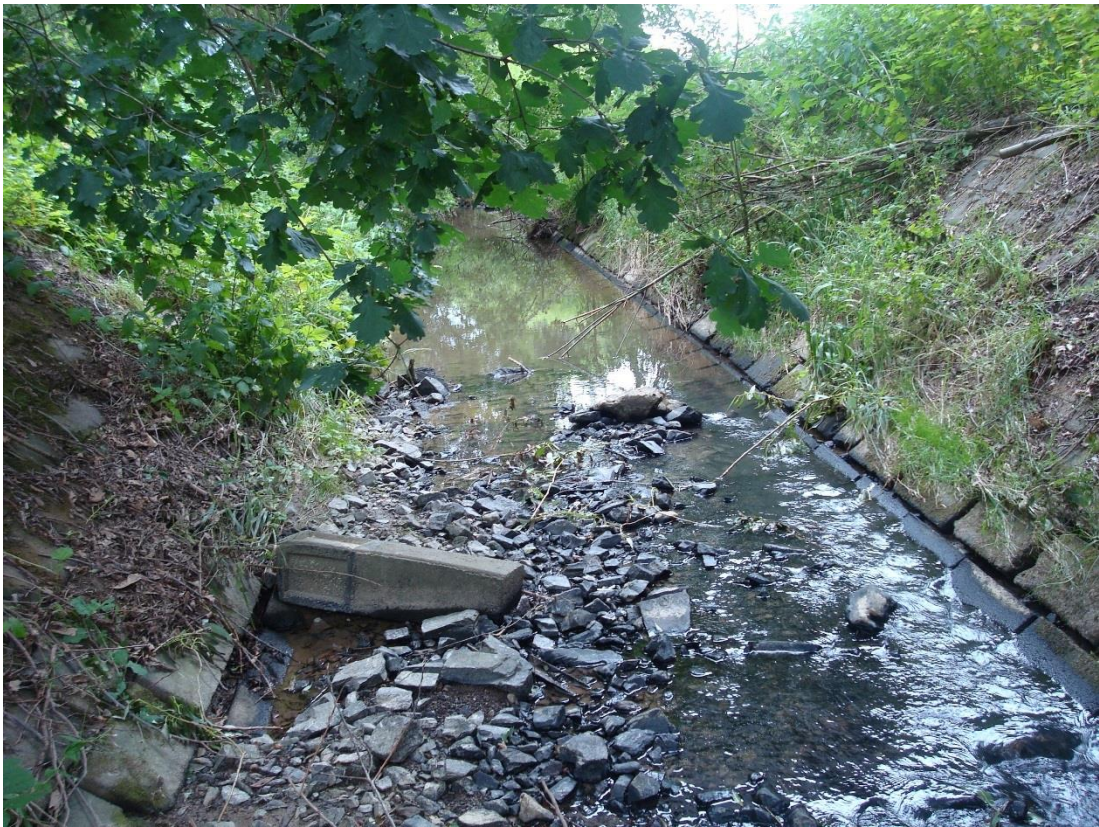
Obrázek 8 Část úseku s opevněním dna a břehů

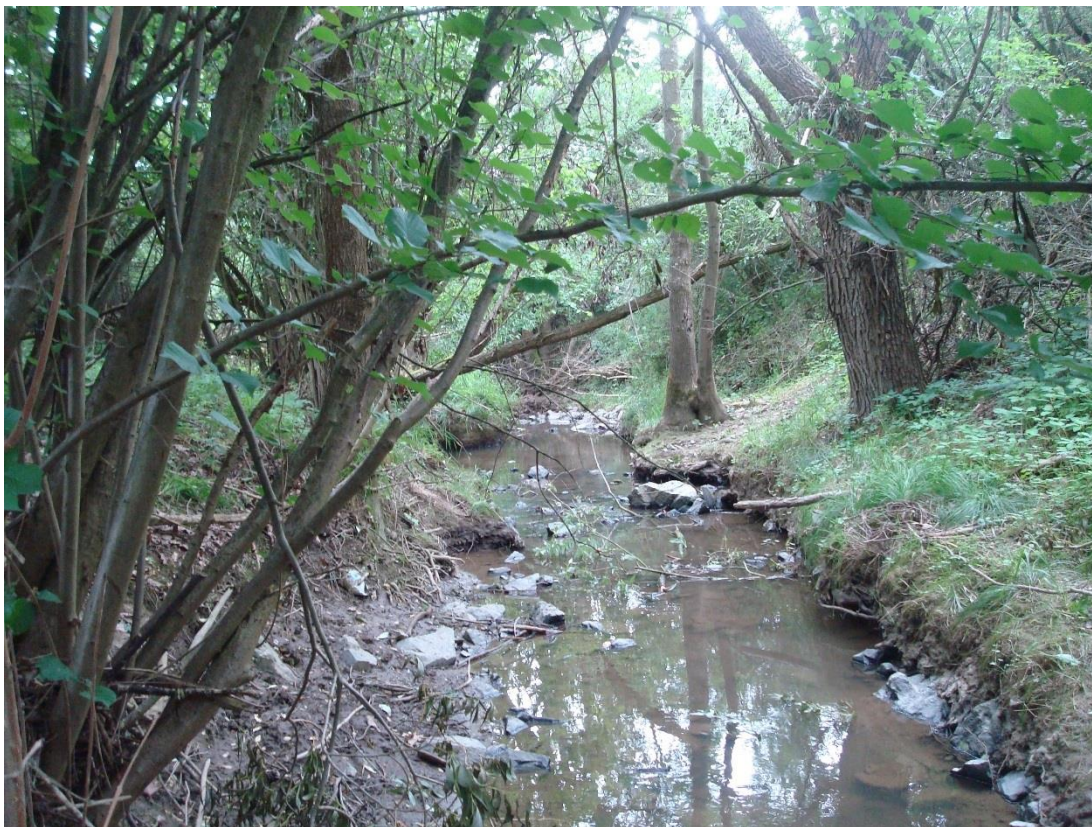
Obrázek 10 Část úseku s odstraněným opevněním

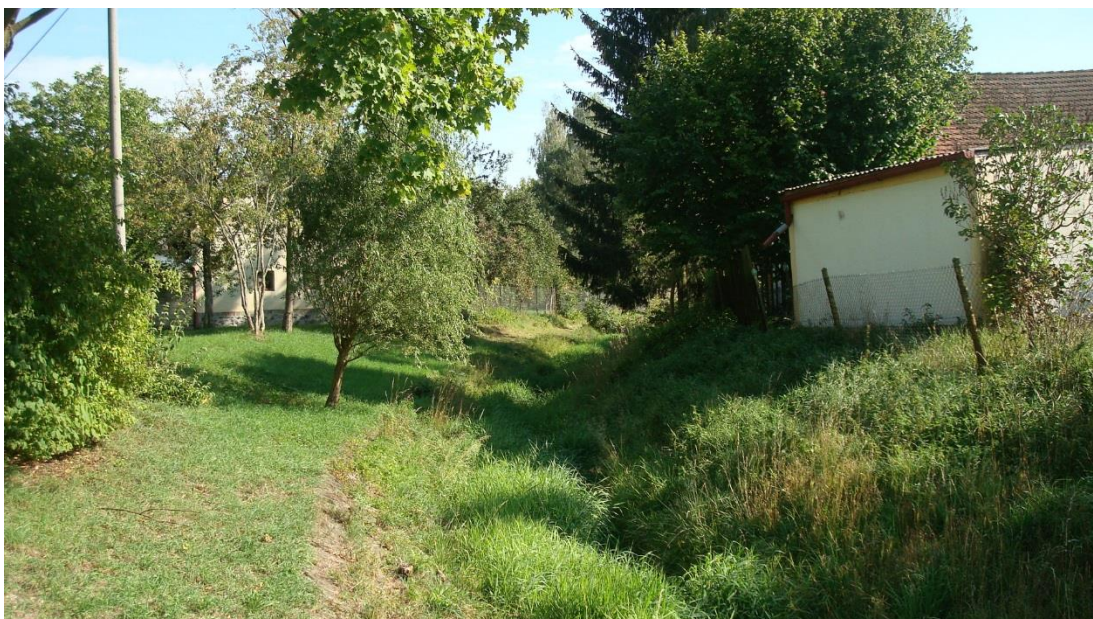
Obrázek 13 Zarostlé opevněné koryto v obci Třebýcinka. Pohled směrem na východ. Od mostu dále.

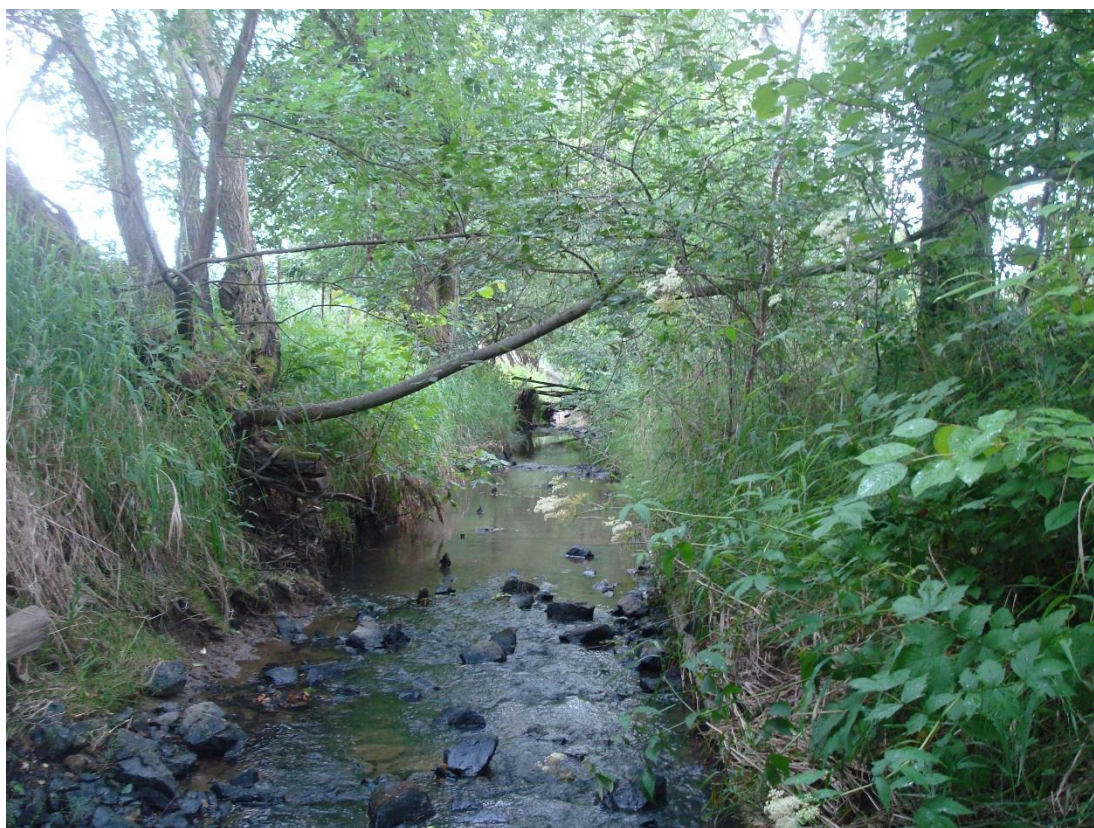
Obrázek 15 Tok má v úseku TRE_003 poměrně přírodní charakter.

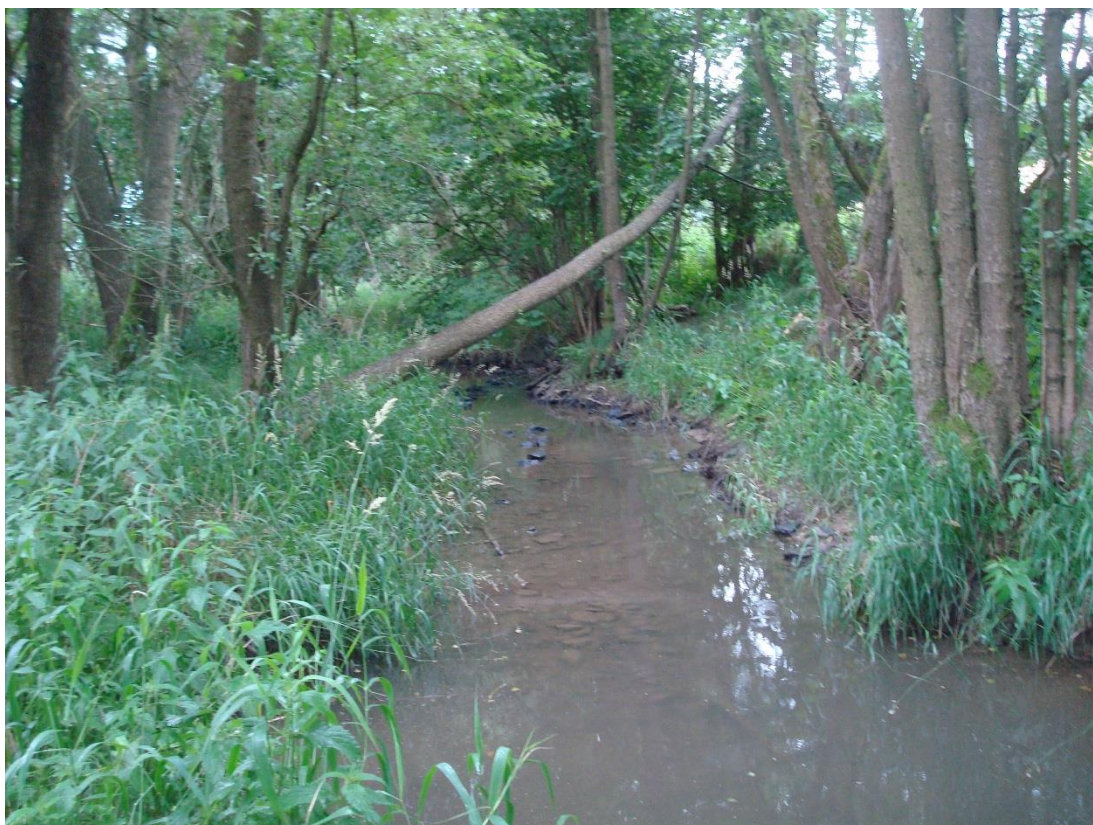
Obrázek 16 V úseku lze pozorovat struktury dna, jako mělčiny a tůně.

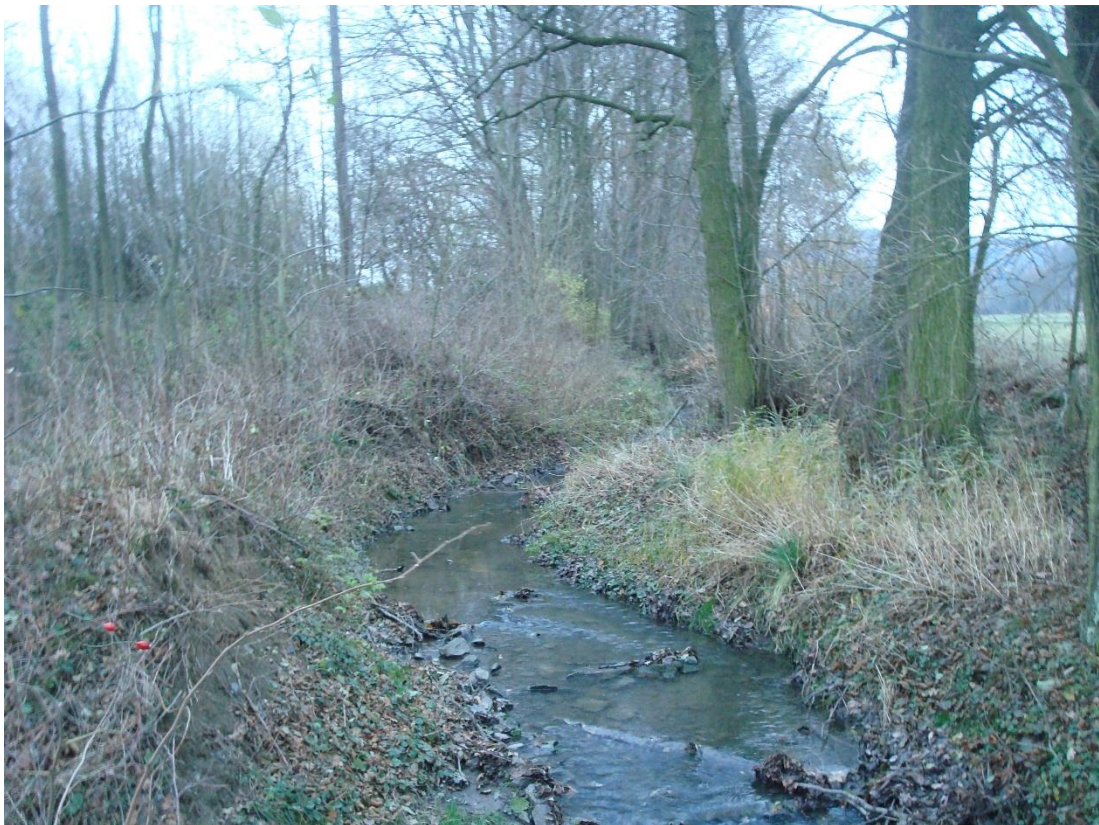
Obrázek 20 Horní část úseku, východně od obce hráz. Tok má relativně přírodní charakter.

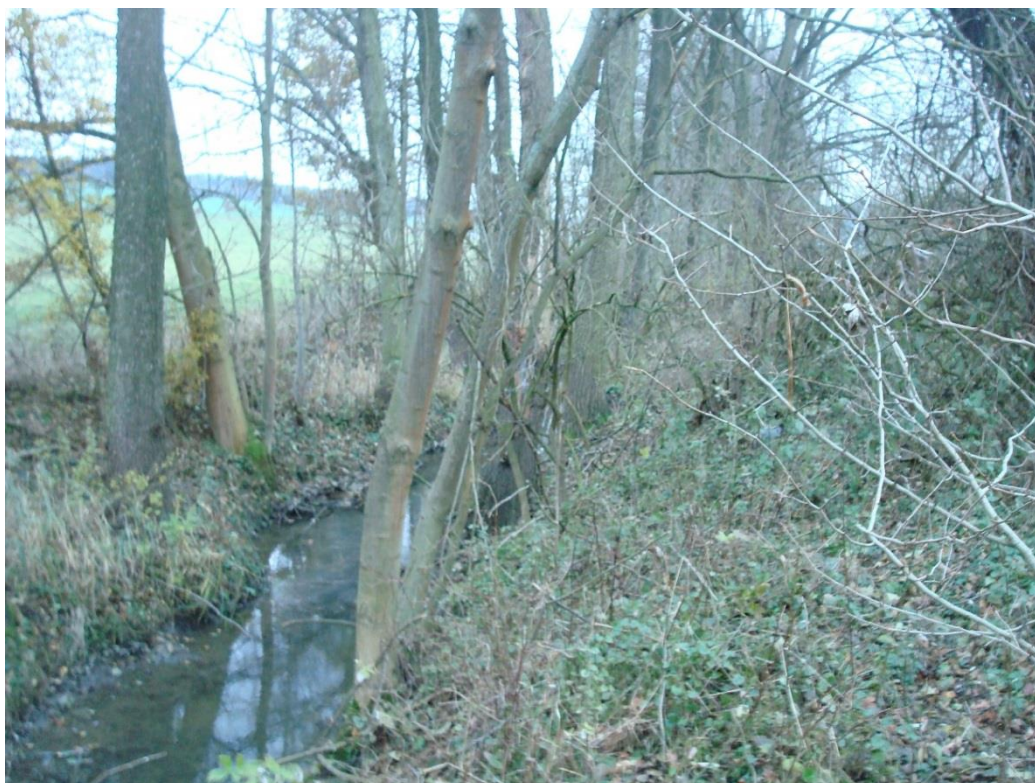
Obrázek 22 Charakter toku a vegetačního doprovodu v úseku TRE_005.

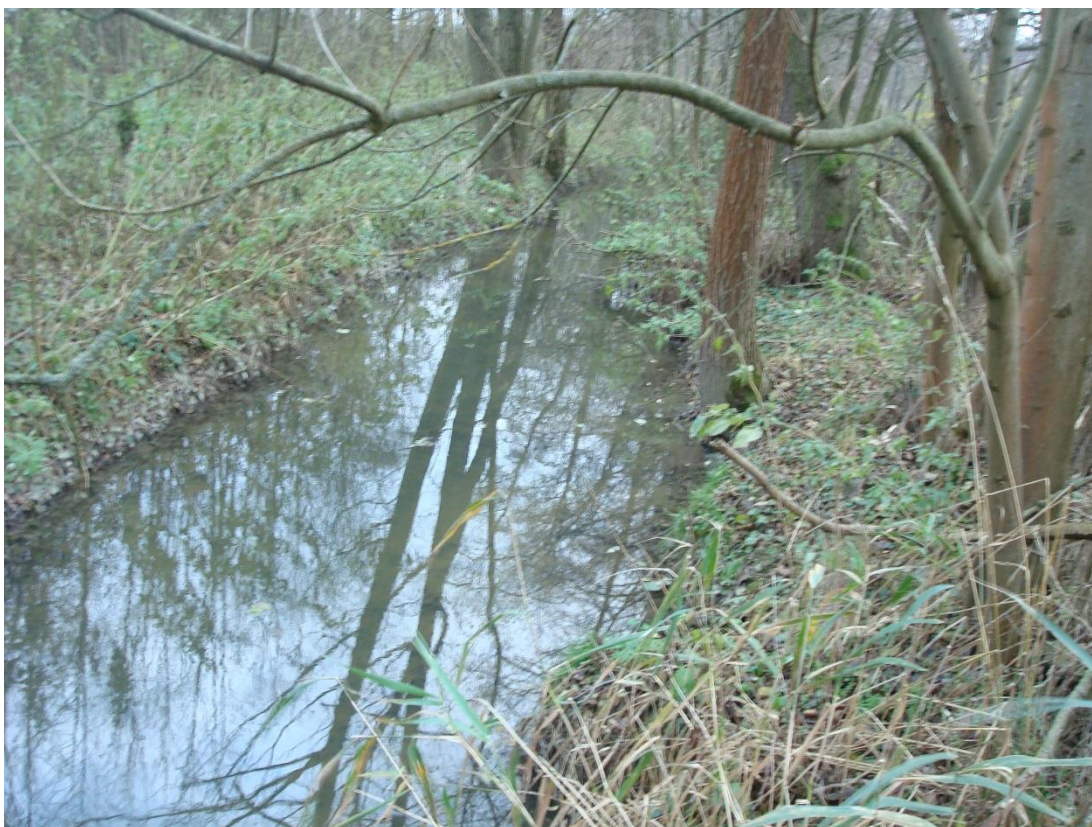
Obrázek 23 Na některých místech jsou vytvořeny tůně.

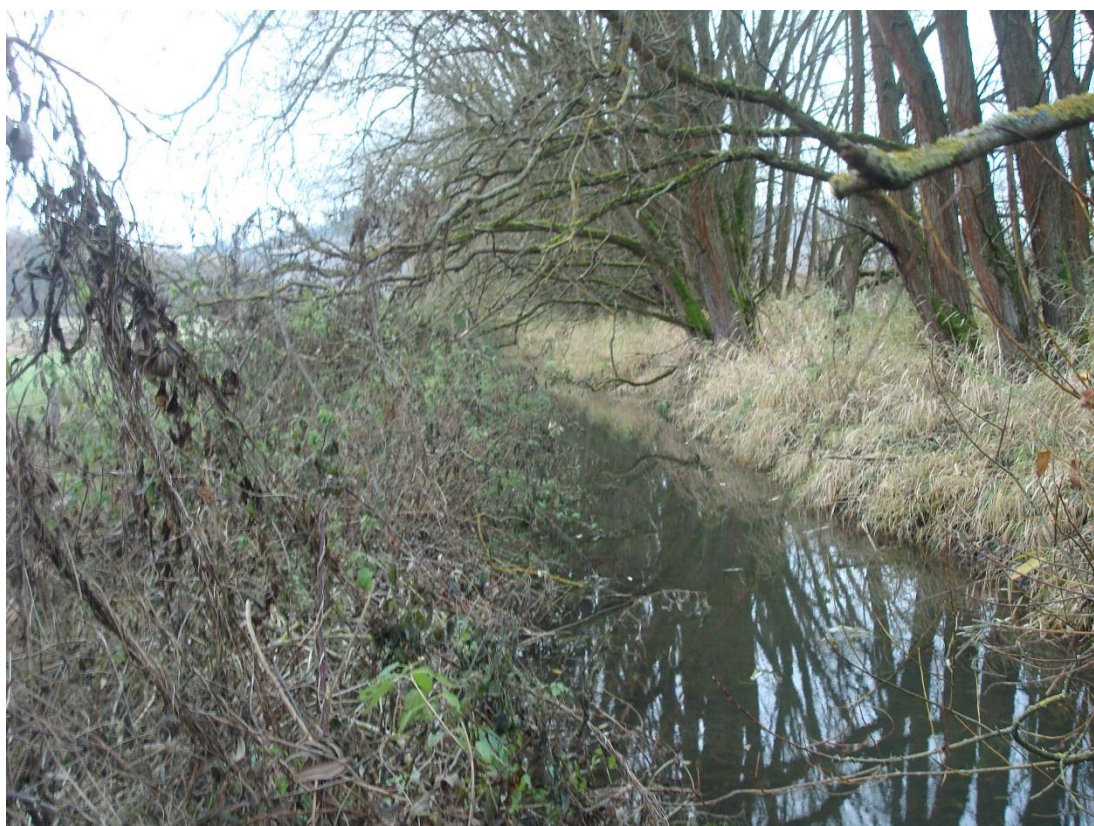
Obrázek 25 Část úseku TRE_006 bez opevnění, s vegetačním doprovodem. Níže po toku.

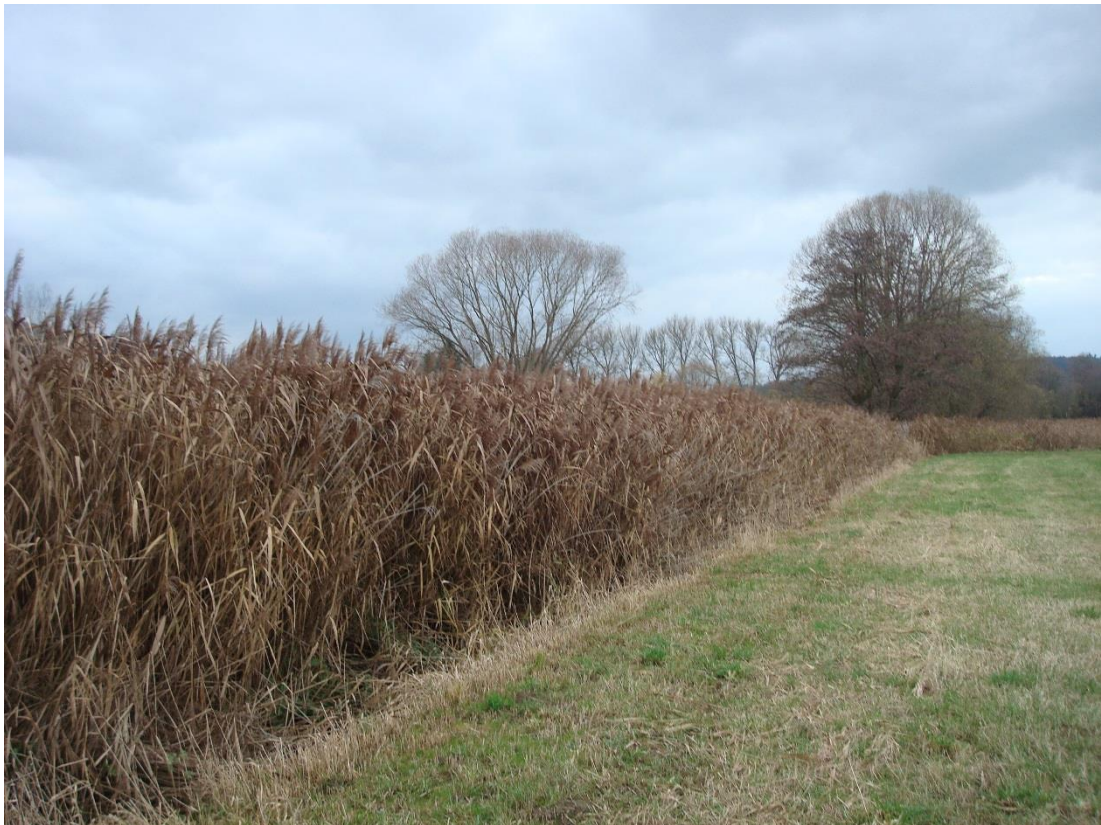
Obrázek 26 Část úseku TRE_006 bez vegetačního doprovodu. V místě rákosu mokřadní plochy.

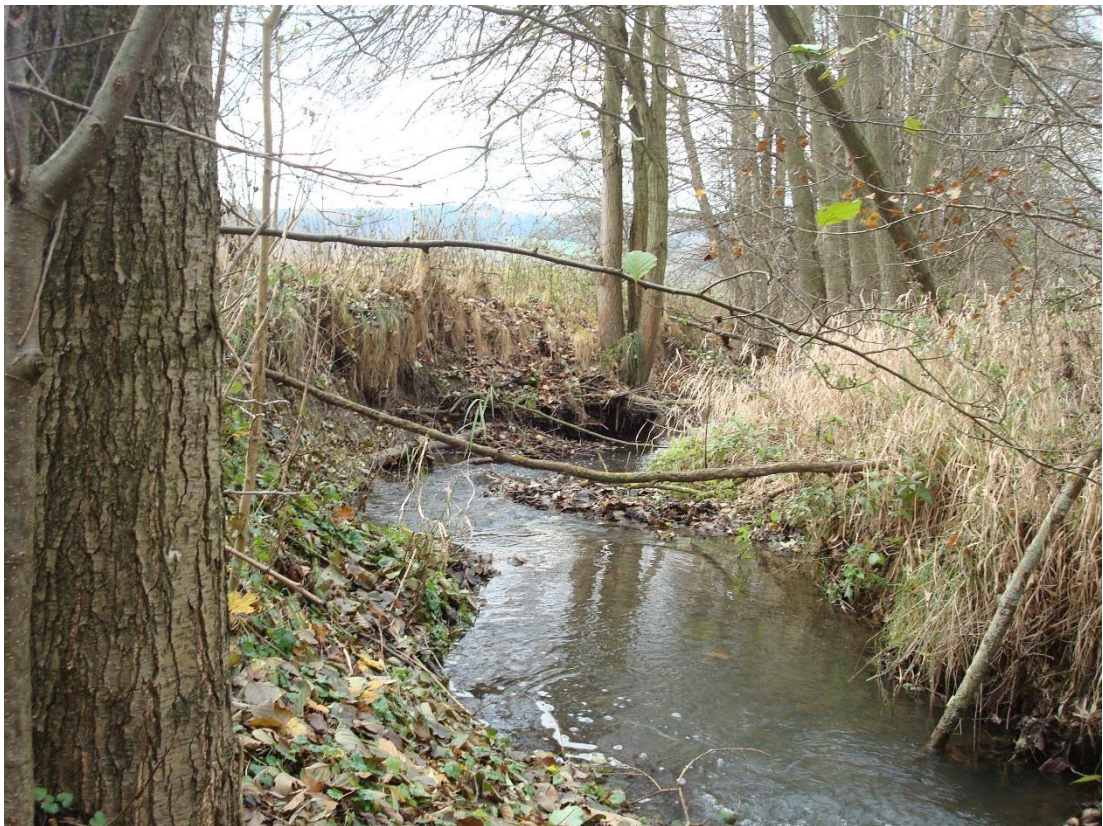
Obrázek 28 Trasa úseku TRE_007 tvořená zákruty, až místními meandry.

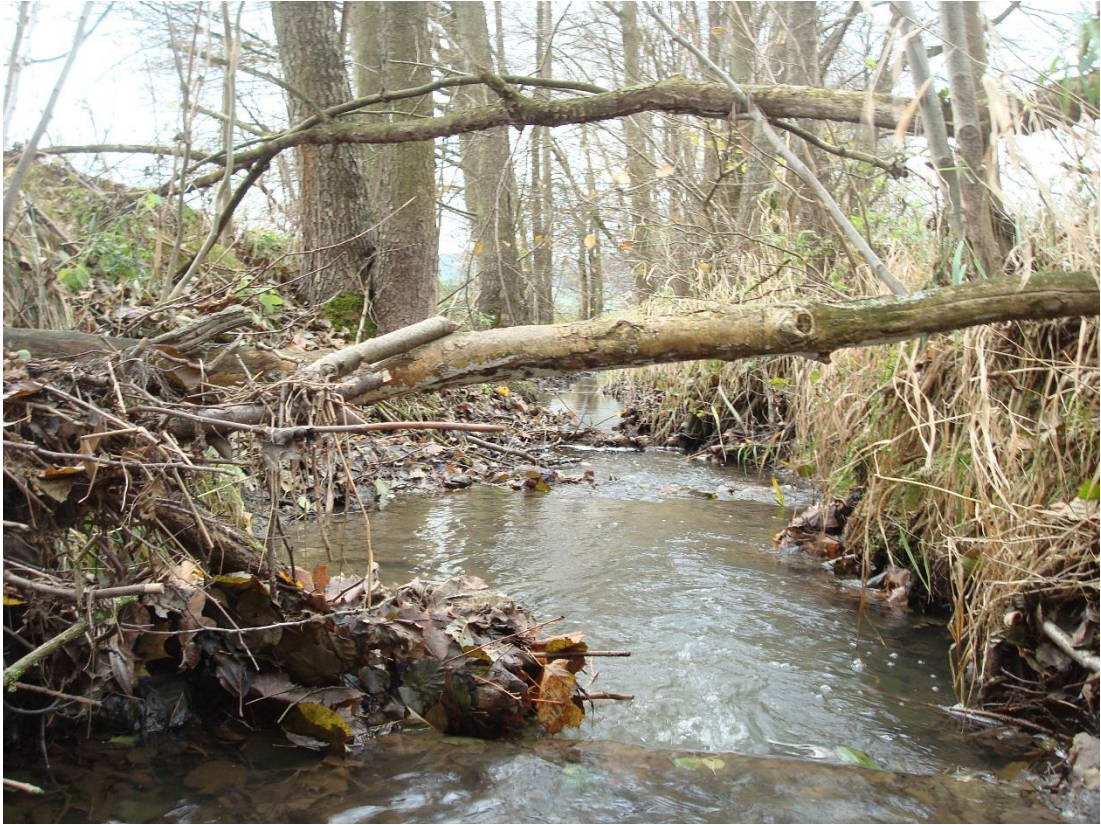
Obrázek 29 Dřevní zbytky v korytě úseku TRE_007.

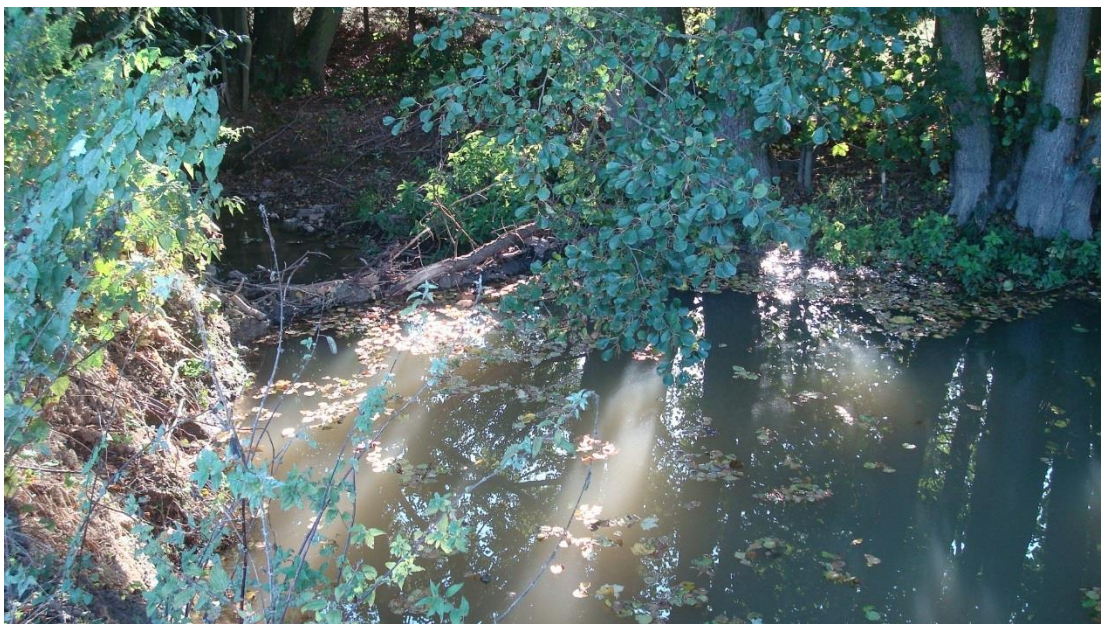
Obrázek 42 Rozměrná tůň v úseku TRE_011.

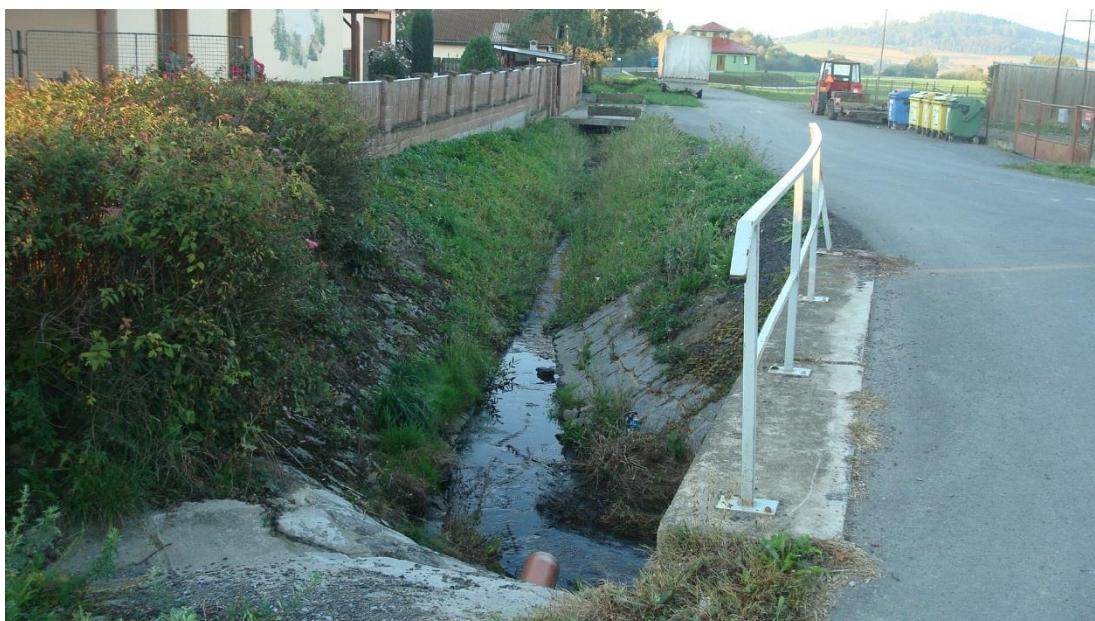
V úseku je 5 propustků a napříč nivou vede až 5 náspů komunikací. Podél celého úseku vede silniční komunikace. Koryto je zkapacitněno až z 90 %. Nebyly pozorovány žádné struktury dna a po celé délce je pohyb koryta omezen.

Obrázek 45 Pohled směrem na západ z mostu v obci měčín. Úsek TRE_012.

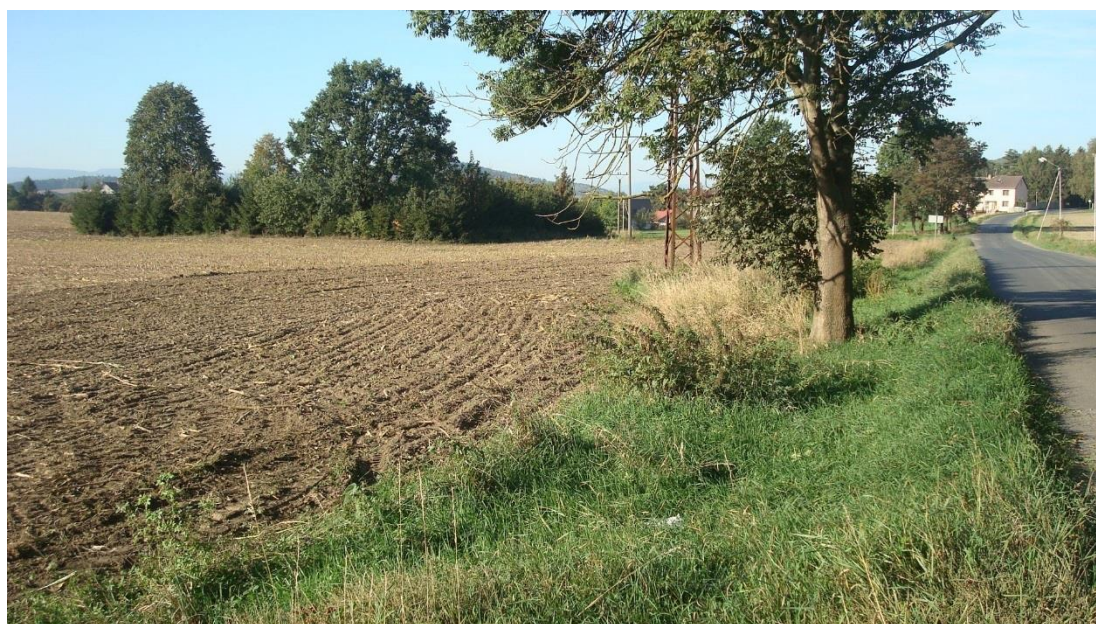
Obrázek 48 Tok v úseku TRE_013 veden zatrubněním přibližně vprostřed snímku.

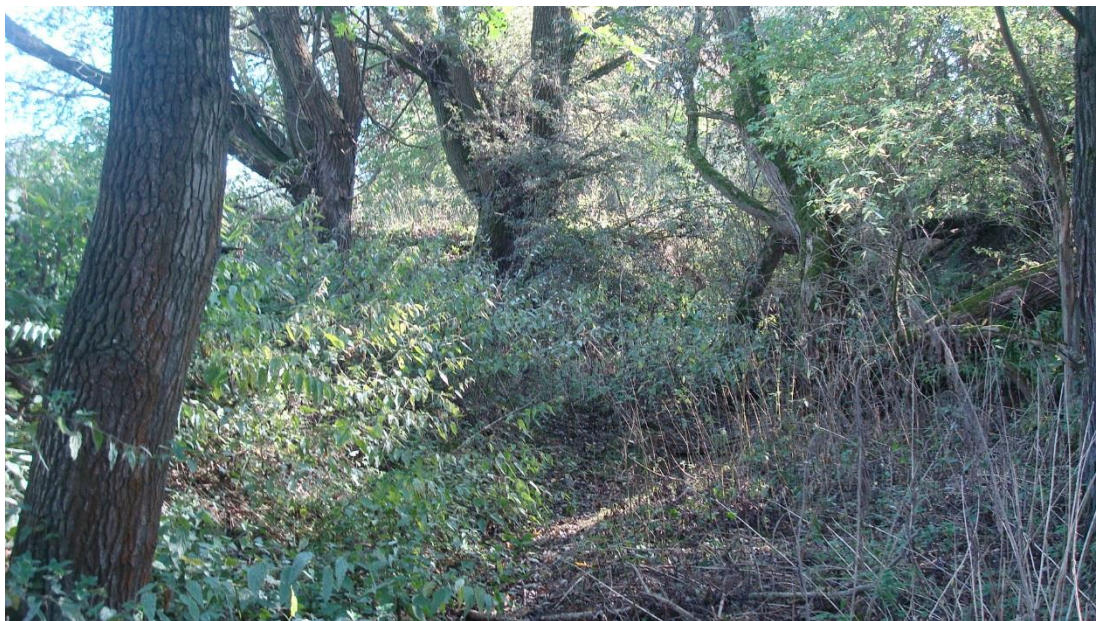
Obrázek 53 Velmi přírodní charakter koryta úseku TRE_015.

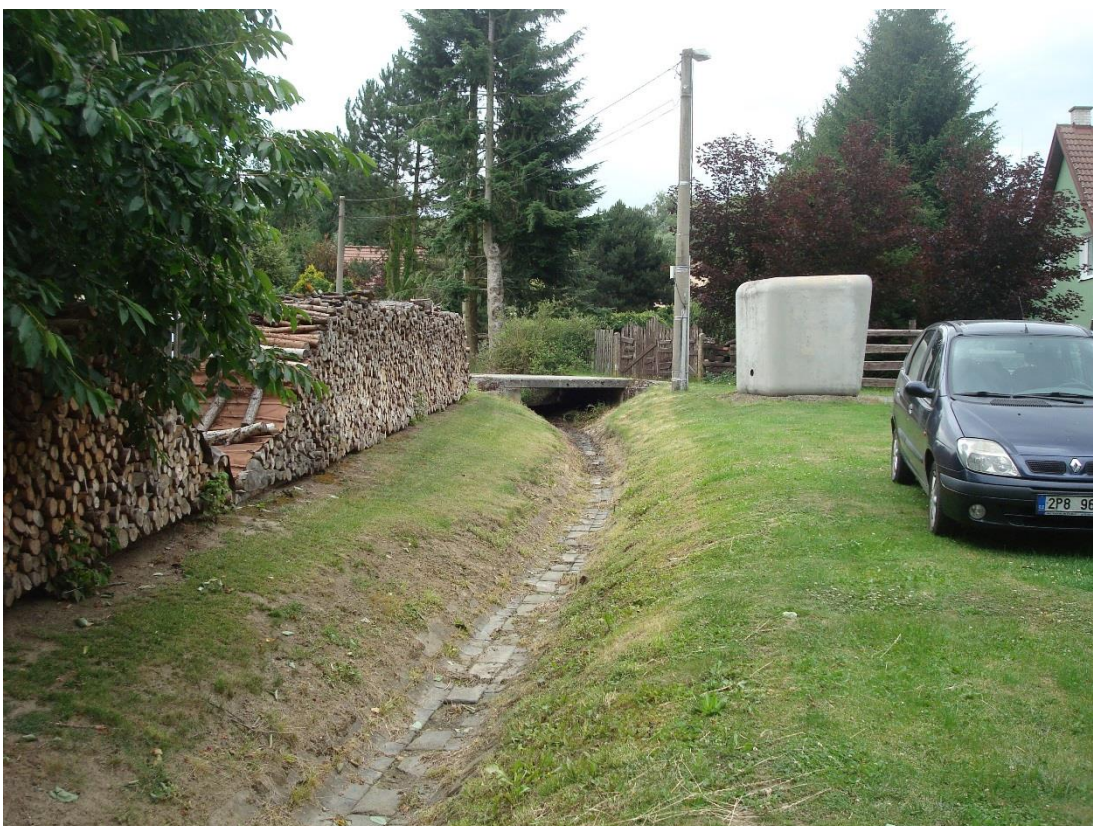
Obrázek 68 Opevněný charakter koryta v úseku BP2_001.

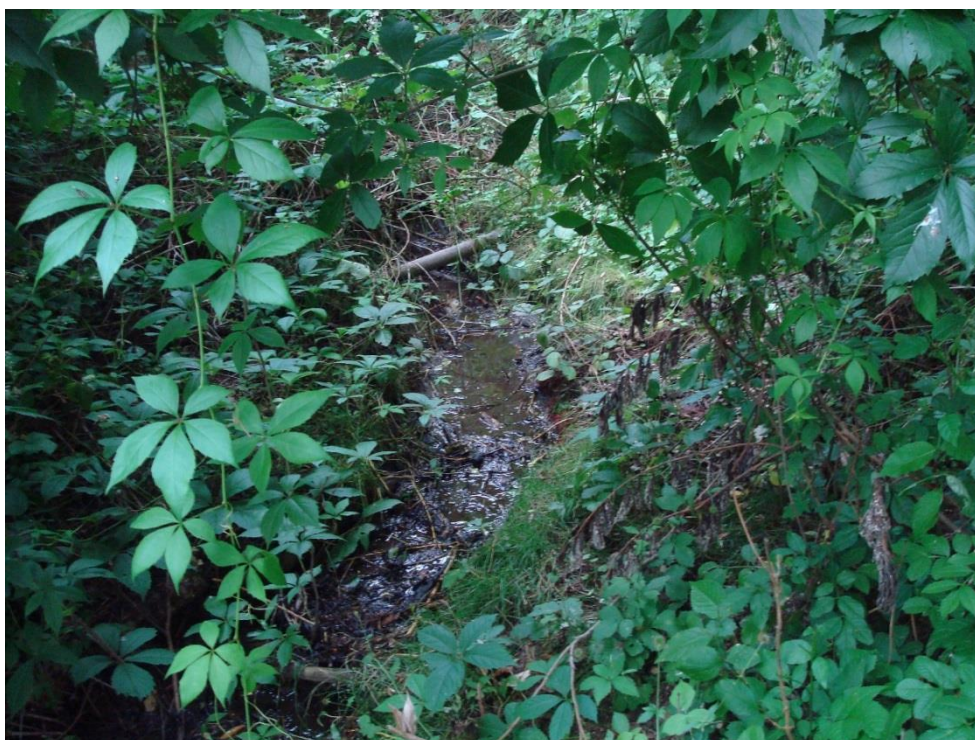
Obrázek 70 Přírodní charakter koryta úseku BP2_002.

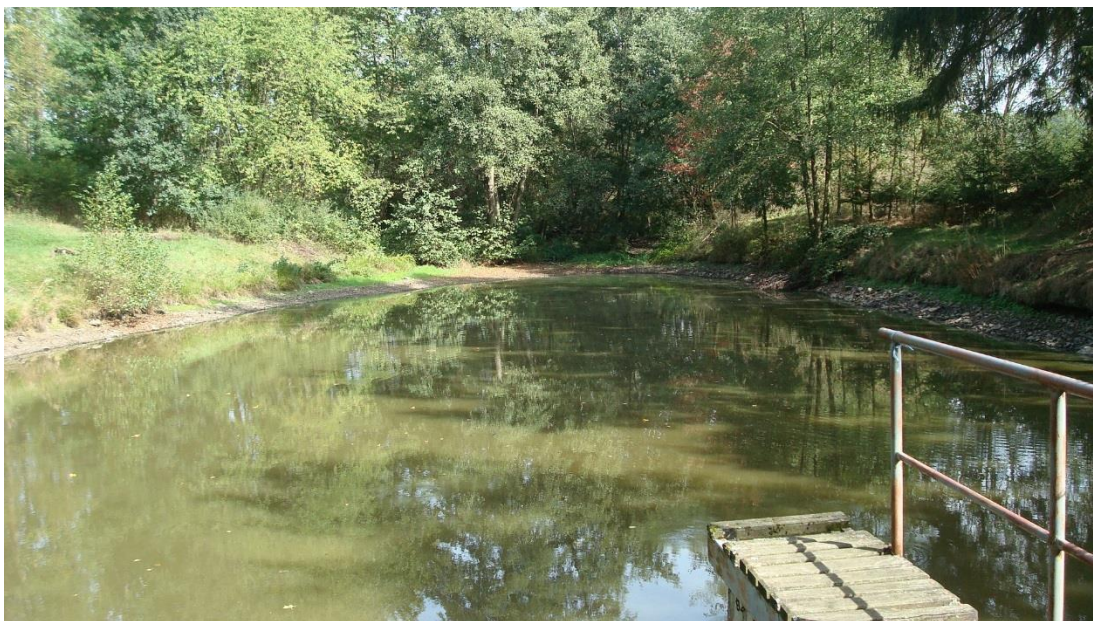
Obrázek 111 Malá vodní nádrž v úseku MEC_004. Pohled směrem k pramenu.
