**Inventarizace dřevin v Trutnově – lokalita Červený kopec,
Poříčí, Úpské nábřeží a Družba**

Bakalářská práce

Autor: Zuzana Soukupová

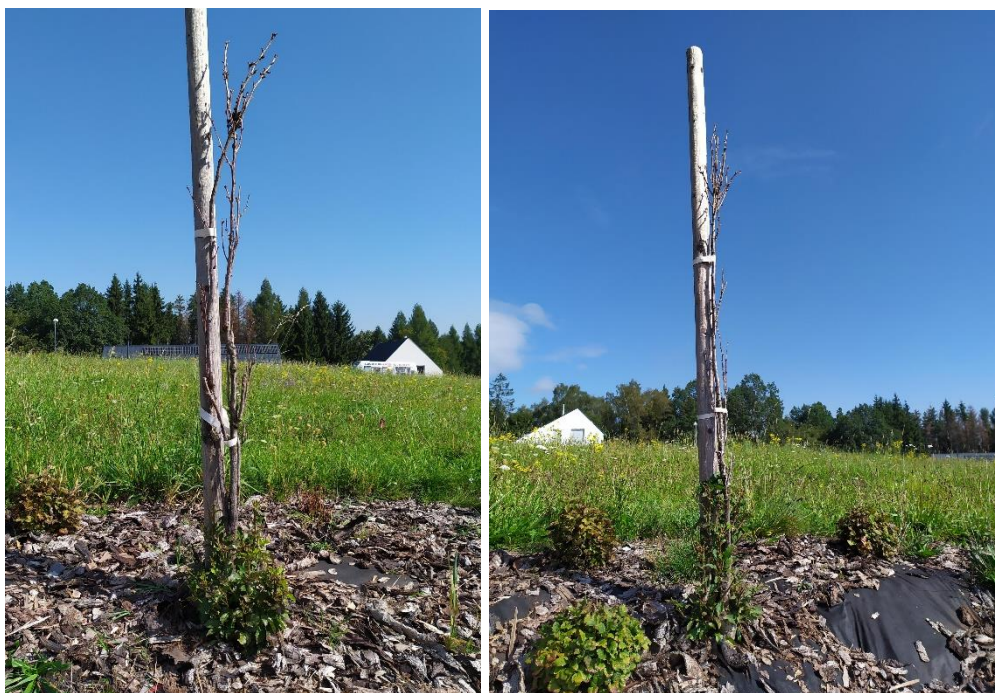
Prunus avium, u obou bylo navrženo znovuzapěstování z pařezového výmladku

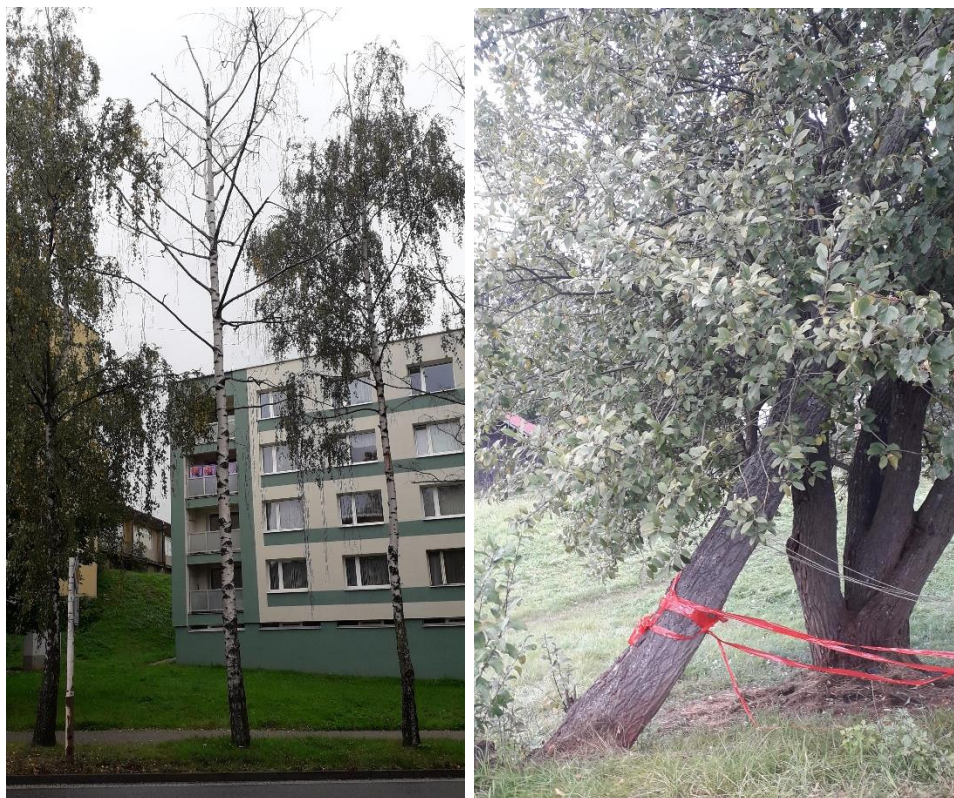
Betula pandula a *Salix caprea*, u obou stromů bylo navrženo kácení

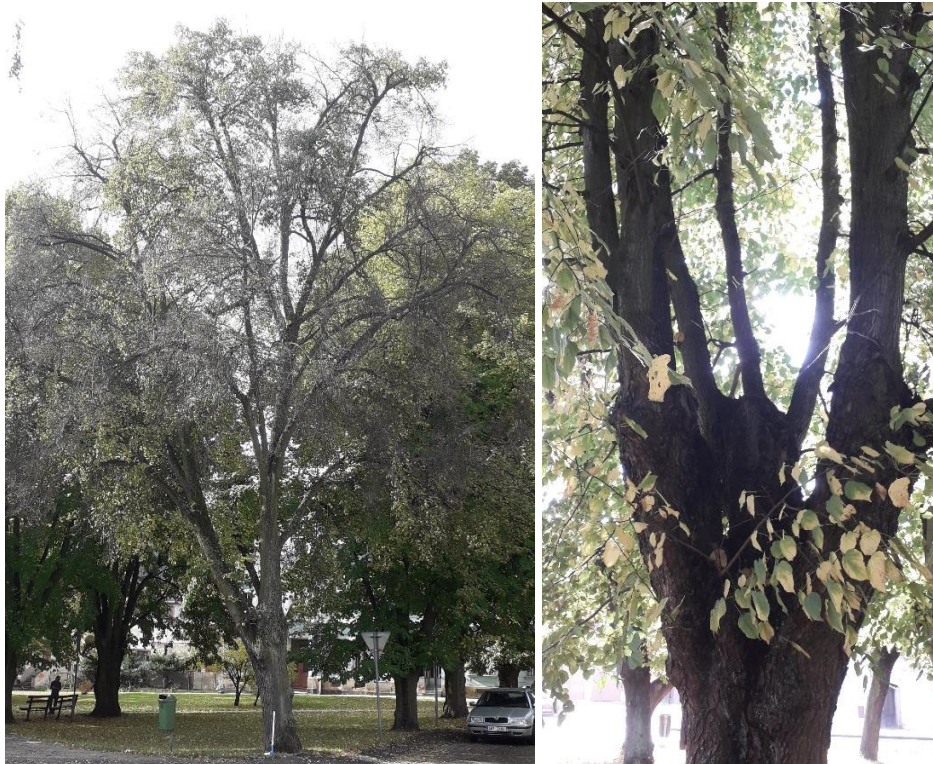
Tilia cordata (vlevo) a *Tilia platyphyllos* (vpravo), navržena vazba dynamická v kombinaci s obvodovou redukcí (vlevo) a zdravotním řezem (vpravo)

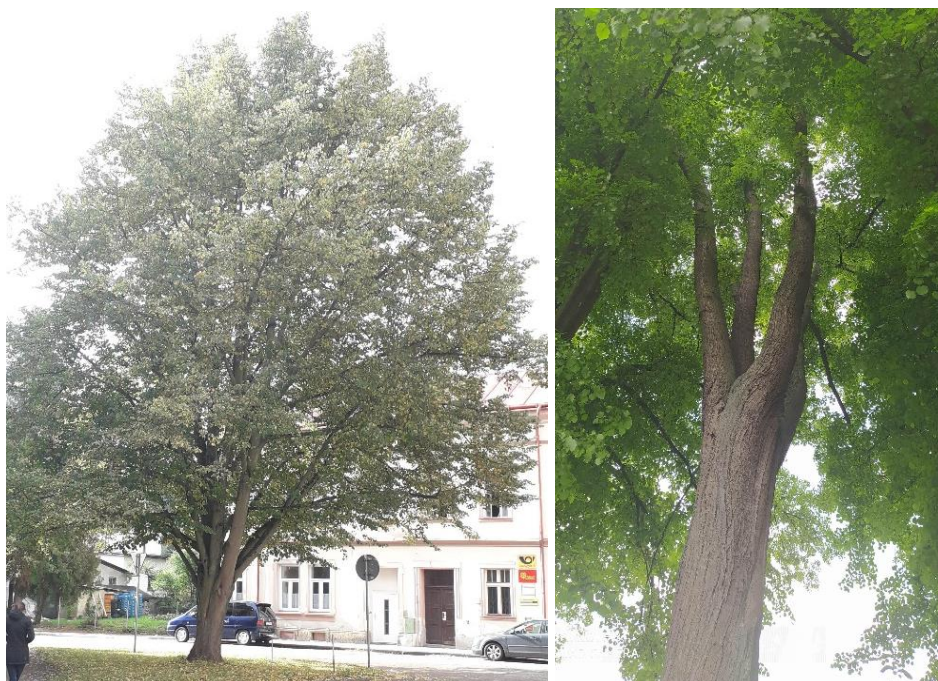
Tilia cordata, u obou stromů byla navržena vizuální kontrola vazby (je zde nainstalována dynamická vazba, ale neplní již svou funkci správně), u stromu vlevo dále obvodová redukce a u stromu vpravo zdravotní řez

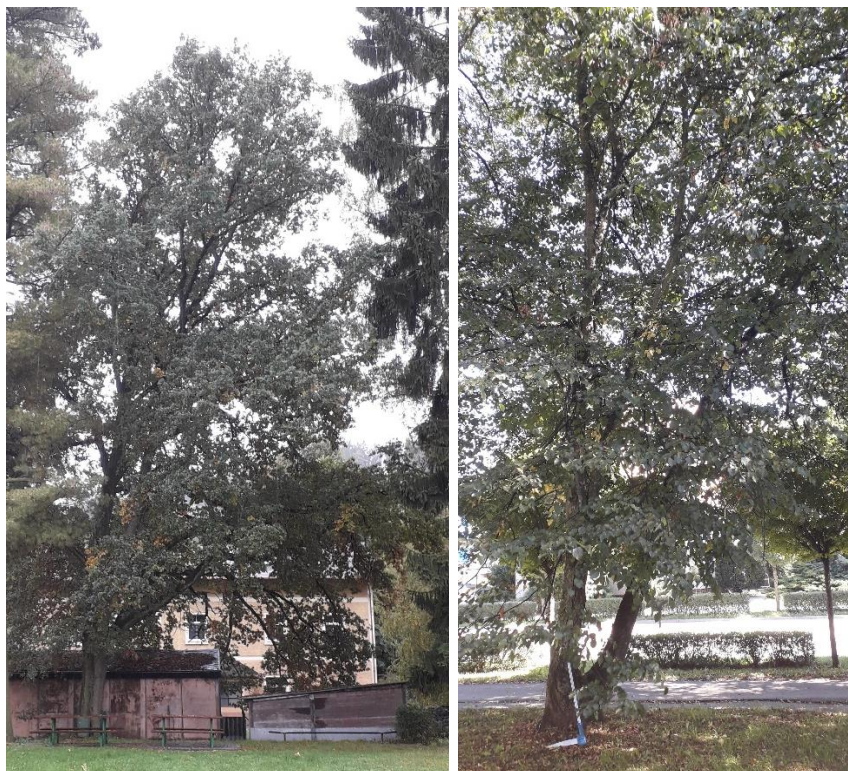
Quercus robur a *Tilia cordata*,
u obou byla navržena lokální redukce z hlediska stavby koruny

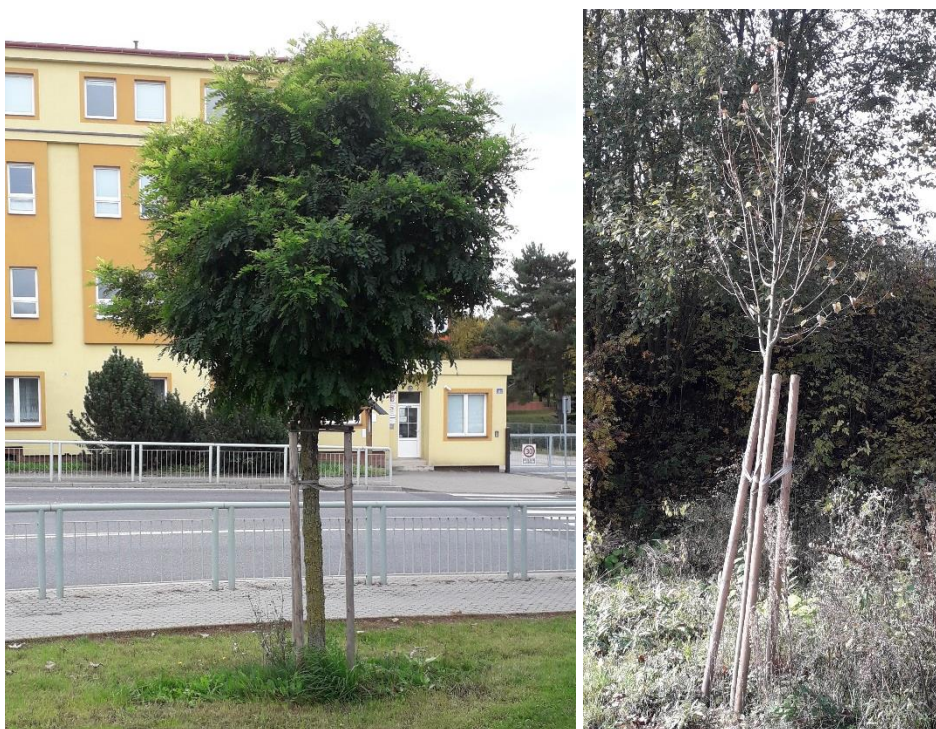
Robinia pseudoacacia „*Umbraculifera*“ – navrženo odstranění kotvení kmene
(vlevo) a *Tilia cordata* – navržena oprava kotvení kmene (vpravo)

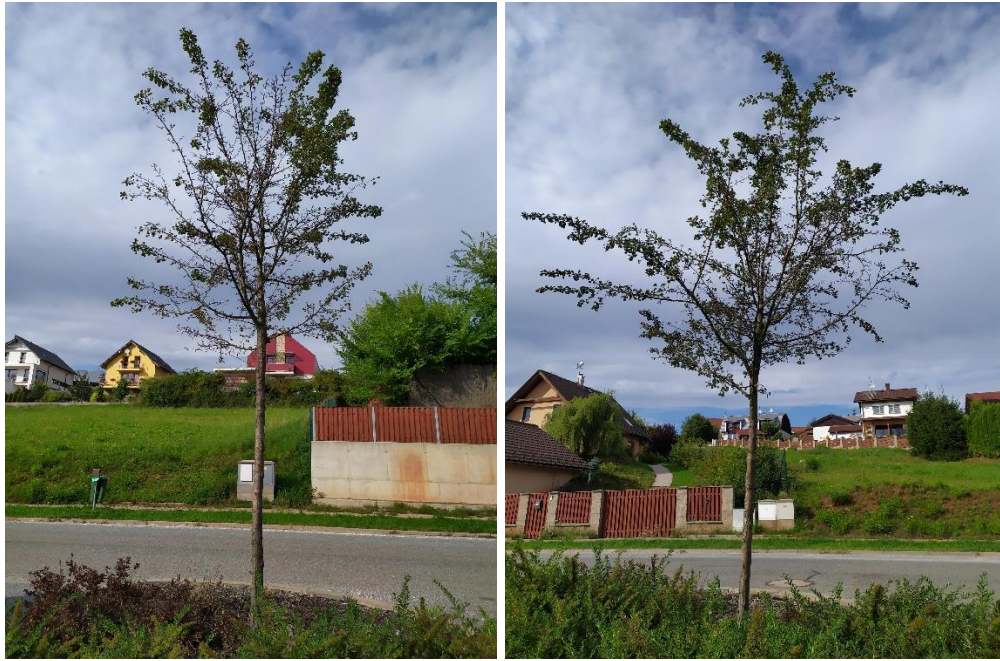
Crataegus laevigata, u obou jedinců byl navržen zdravotní řez

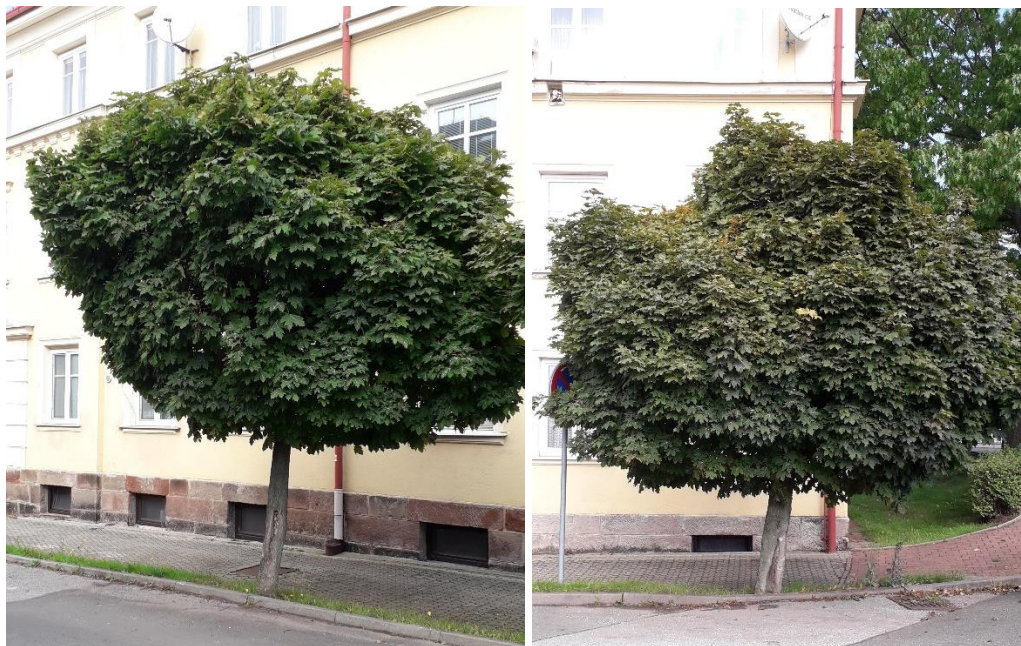
Acer platanoides, u obou jedinců byl navržen tvarovací řez na hlavu,
se střední prioritou ošetření
