ŘEŠENÍ KŘIŽOVATKY 1. MÁJE A PALACKÉHO V MORAVSKÝCH BUDĚJOVICÍCH

INTERSECTION OF 1.MÁJ AND PALACKÝ IN MORAVSKÉ BUDĚJOVICE

DIPLOMOVÁ PRÁCE

DIPLOMA THESIS

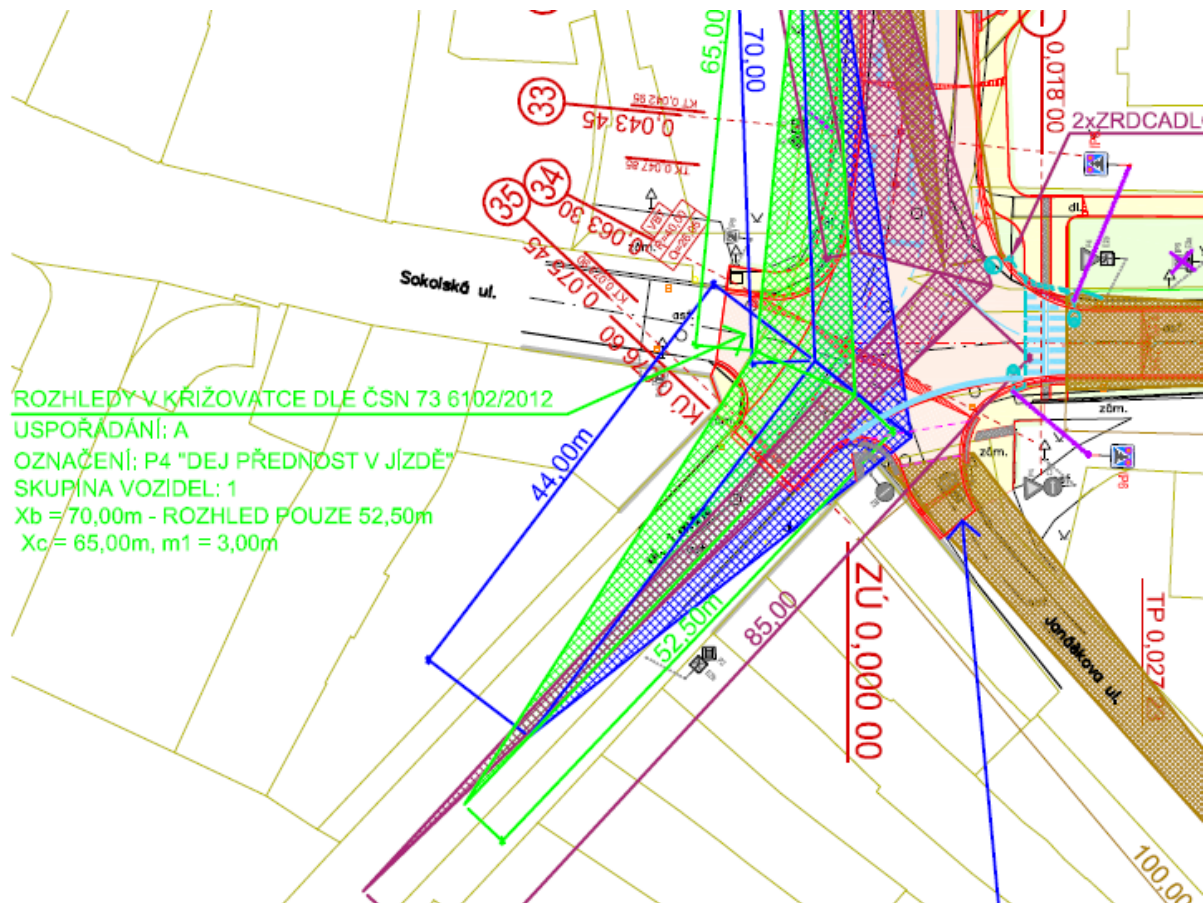
Popis rizika 1: Vozidla, vyjíždějící z ulice Sokolská, nemají dostatečný rozhled na vozidla přijíždějící po hlavní komunikaci z centra města. Rozhled má být 70,00 m (uvažováno vozidlo skupiny 1, dovolená rychlost na hlavní komunikaci 50 km/h), dle projektové dokumentace je pouze 52,50 m. Komunikaci budou využívat i vozidla skupiny 2, především vozidla pro odvoz odpadu, pro tato vozidla je při stejné dovolené rychlosti tabulkový rozhled 80,00 m. Dalším problémem je, že rozhled 52,50 m je vykreslen na pravou stranu komunikace ve směru jízdy. Žádné dopravní značení zamezující v tomto místě předjíždění neexistuje, vykresleno mělo být na levou stranu komunikace, čímž se nám délka strany rozhledového trojúhelníku ještě sníží. Překážkou bránící ve výhledu je budova. Vozidlo odbočující z ulice Sokolská vlevo na hlavní, musí dávat přednost vozidlům vyjíždějícím z ulice Janáčkova a Palackého, to velmi komplikuje výjezd a zvyšuje potřebnou soustředěnost řidiče. Projektová dokumentace obsahuje údaj o použití dopravních zrcadel, ale není zakreslen rozhled, který pokryjí. Pravděpodobně bude docházet k zakrytí dopravního zrcadla. Lokalizace viz. Obrázek 6.7 Nedostatečný rozhled při výjezdu vozidla z ulice Sokolská. V Obrázek 6.7 Nedostatečný rozhled při výjezdu vozidla z ulice Sokolská rozhled zakreslen zelenou barvou.

Obrázek 6.7 Nedostatečný rozhled při výjezdu vozidla z ulice Sokolská (zelená barva)

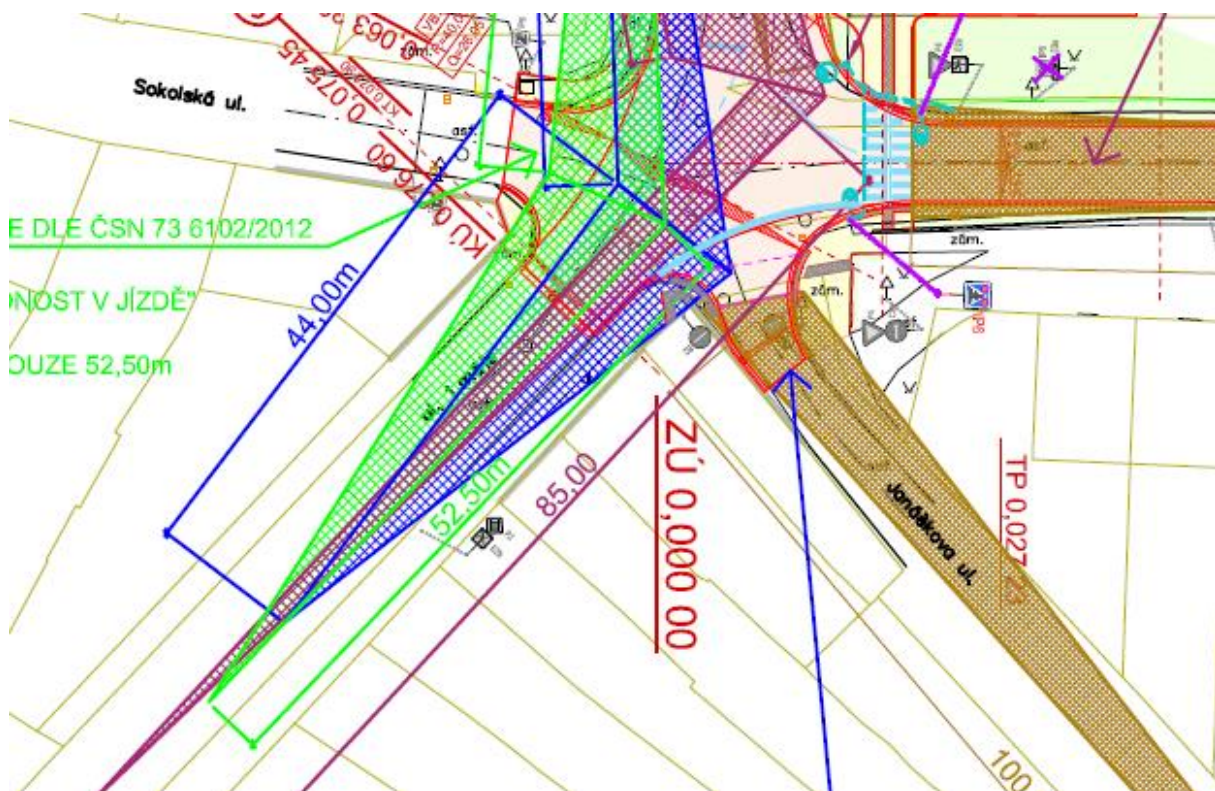
Popis rizika 2: Vozidla vyjíždějící z ulice Janáčkova nemají dostatečný rozhled na vozidla přijíždějící po hlavní komunikaci z centra města. Rozhled má být 65,00 m (uvažováno vozidlo skupiny 1, dovolená rychlost na hlavní komunikaci 50 km/h), dle projektové dokumentace je pouze 44,00 m. Komunikaci budou využívat i vozidla skupiny 2, především vozidla pro odvoz odpadu, pro tato vozidla je při stejné dovolené rychlosti tabulkový rozhled shodných 65,00 m. Překážkou bránící ve výhledu je budova. Vozidla vyjíždějící z ulice Janáčkova musí dávat taktéž přednost vozidlům přijíždějícím zprava po ulici Palackého. Potřebné zorné pole, které musí řidič zkontrolovat je rozhlehlé a může být bezpečnostním rizikem. Projektová dokumentace obsahuje údaj o použití dopravních zrcadel, ale není zakreslen rozhled, který pokryjí. Pravděpodobně bude docházet k zakrytí dopravního zrcadla. Lokalizace viz. Obrázek 6.8 Nedostatečný rozhled při výjezdu vozidla z ulice Janáčkova. V Obrázek 6.8 Nedostatečný rozhled při výjezdu vozidla z ulice Janáčkova rozhled zakreslen modrou barvou.

Obrázek 6.8 Nedostatečný rozhled při výjezdu vozidla z ulice Janáčkova (modrá barva)

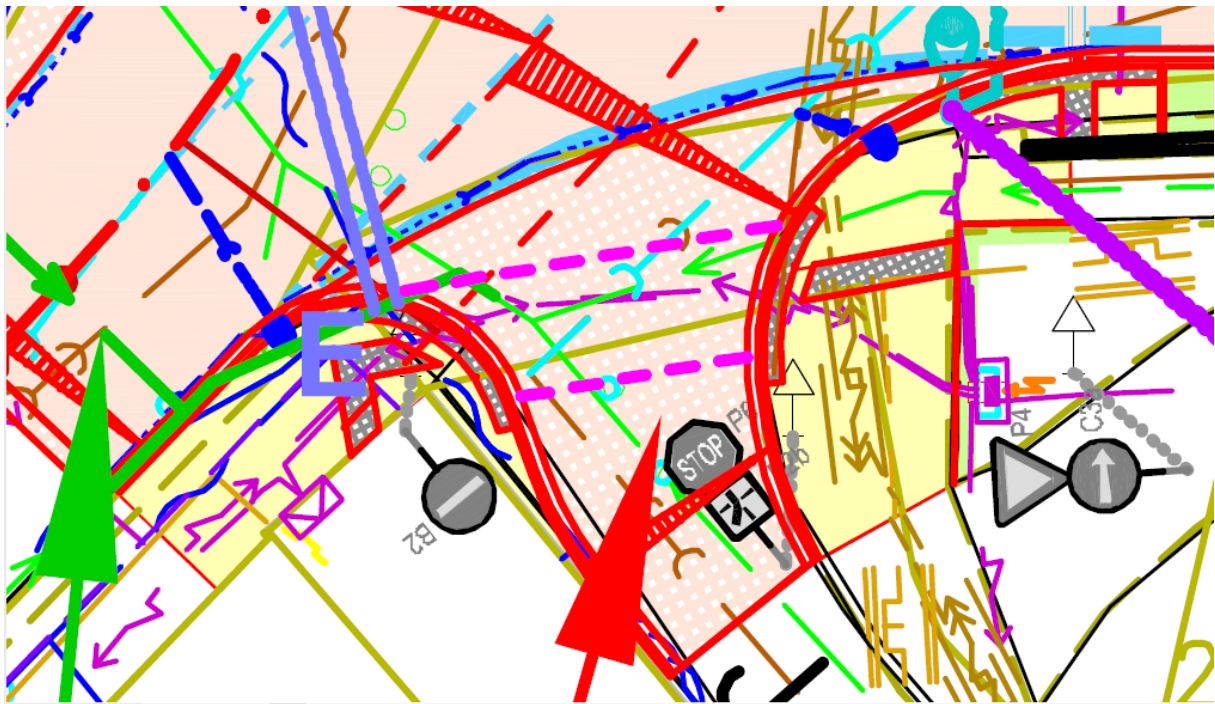
Popis rizika 3: Místo pro přecházení na ulici Janáčkova nemá navržené osvětlení.

Obrázek 6.9 Chybějící osvětlení místa pro přecházení ulice Janáčkova (DSP)

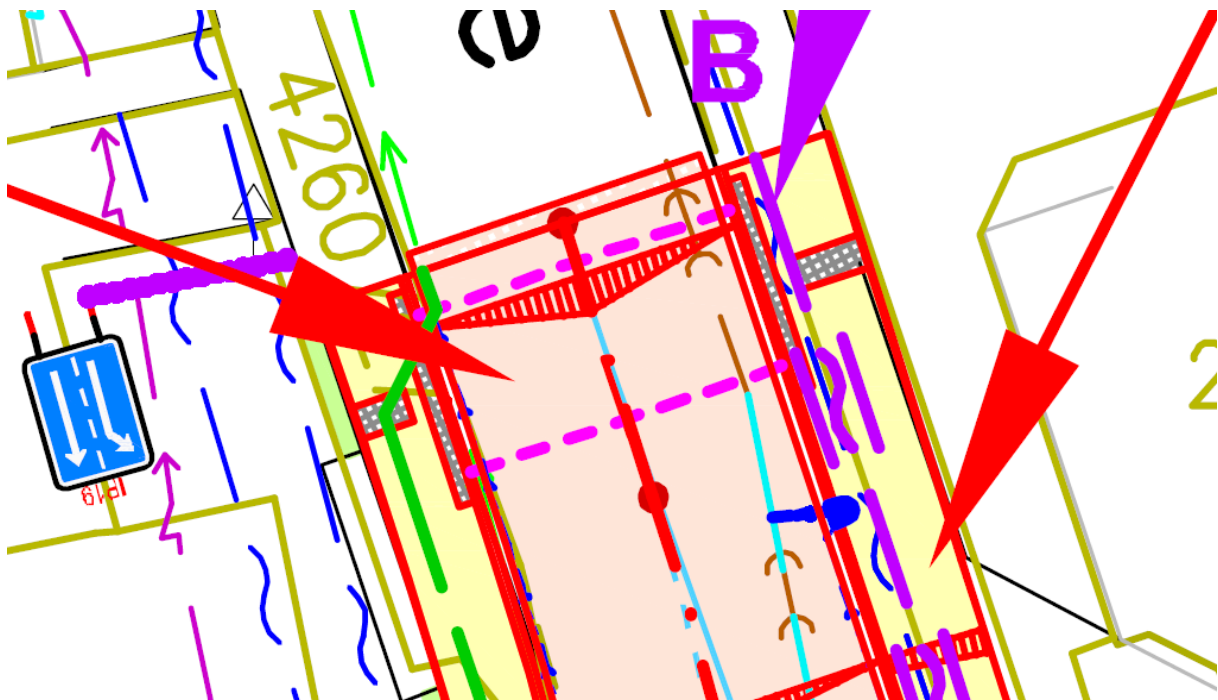
Popis rizika 4: Místo pro přecházení na ulici 1. Máje sever nemá navržené osvětlení.

Obrázek 6.10 Chybějící osvětlení místa pro přecházení ulice 1. Máje sever

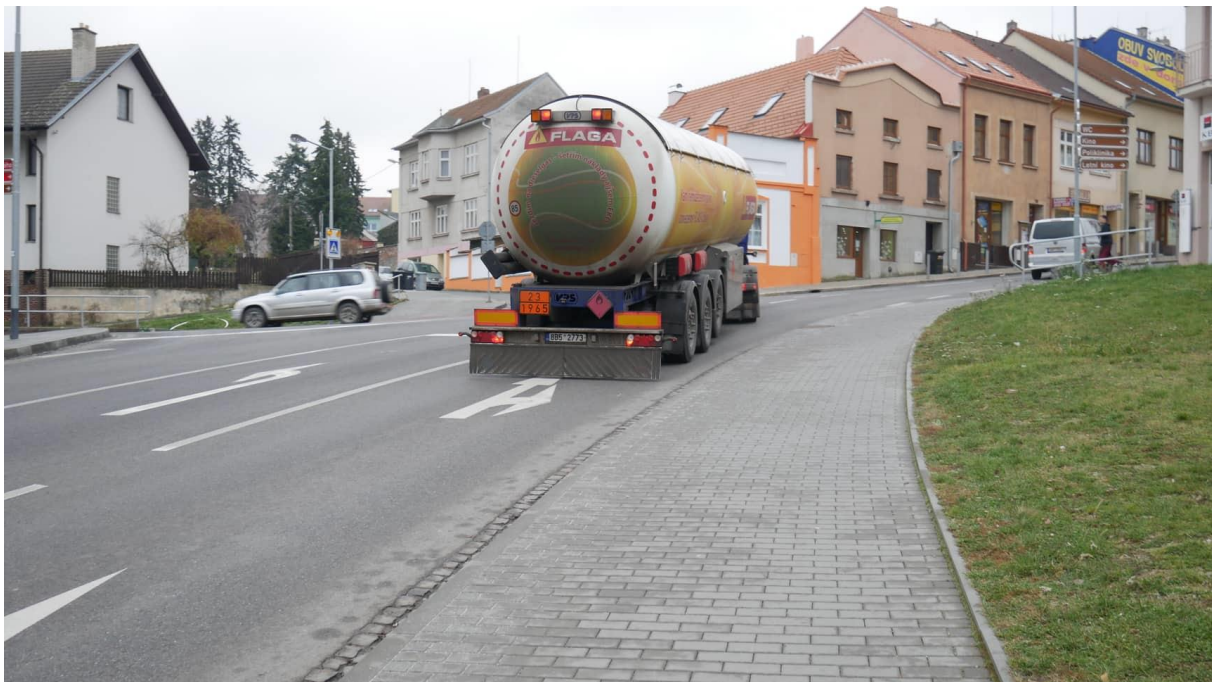
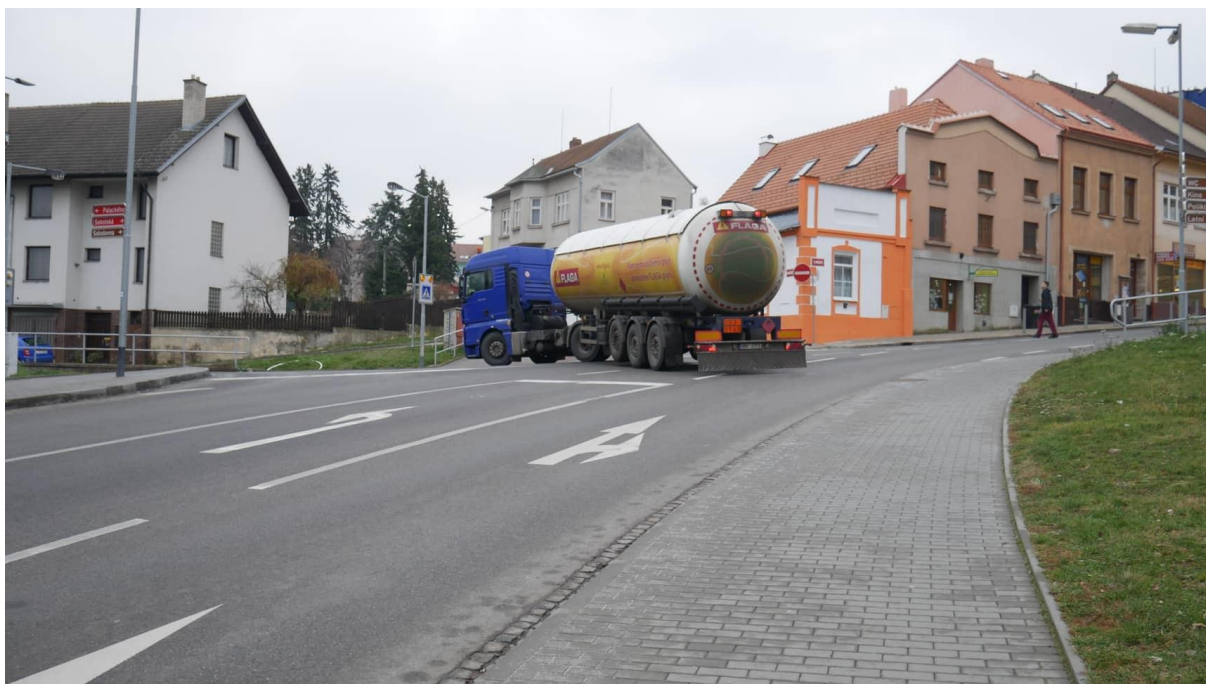
Popis rizika 2: Nákladní vozidla přijíždějící ke křižovatce ze severu (1. Máje) často nevyužívají odbočovací pruh vlevo a použijí pruh sloužící k jízdě rovně a odbočení vpravo. Následně odbočí vlevo. Důvodem není špatná viditelnost odbočovacího pruhu, ale zcela evidentně se tak chovají úmyslně za účelem snazšího odbočení vlevo. Toto chování vykazují i řidiči linkových autobusů.

Obrázek 8.2 Nadjíždění vozidel

Obrázek 8.3Nadjíždění vozidel

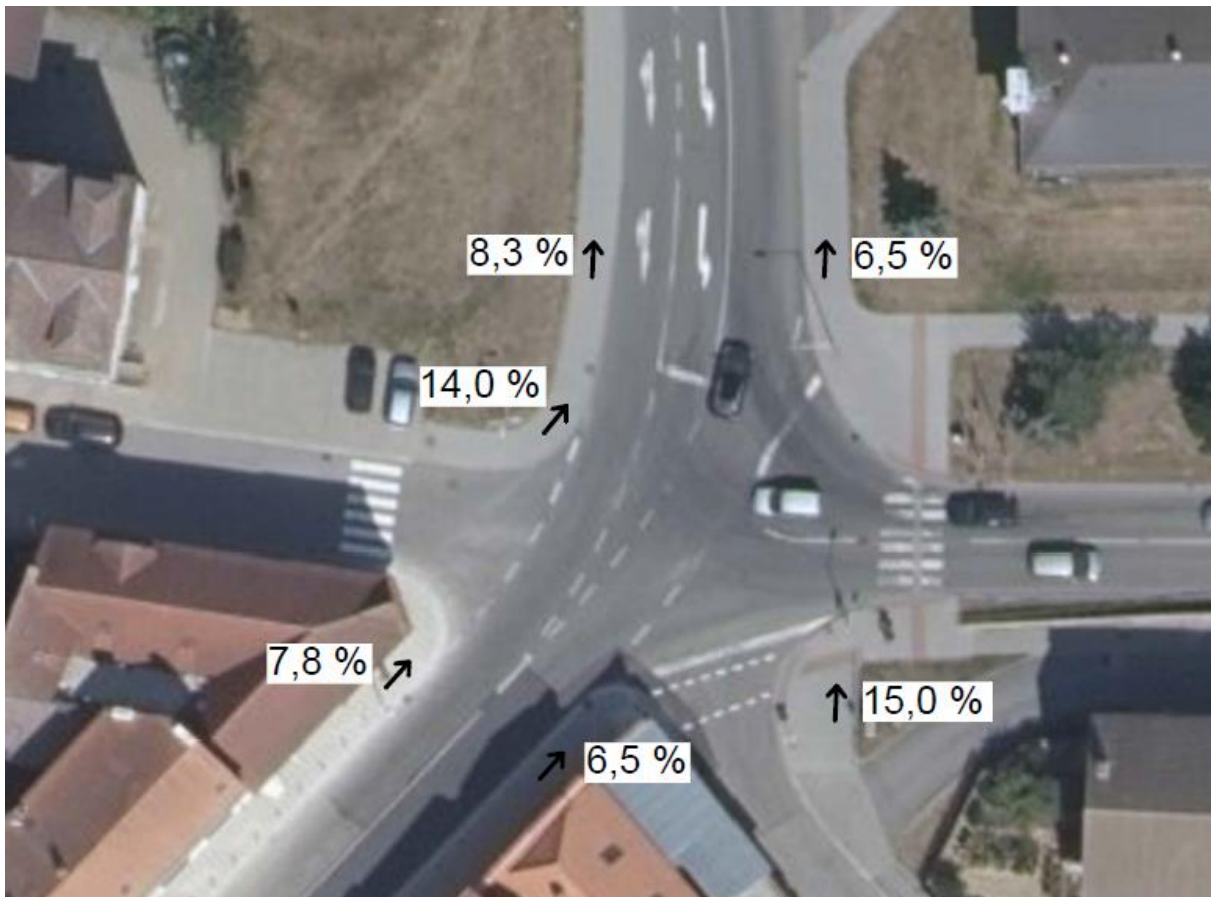
Pro posouzení výškového vedení trasy byla vybrána místa, u kterých byl předpoklad nevhodných sklonových poměrů. V takto lokalizovaných místech bylo provedeno lokální určení podélných sklonů. Posuzovány byly pouze chodníky. Zjištěné příčné sklony chodníků odpovídaly požadované maximální přípustné hodnotě 2 %.

Obrázek 8.4 Zjištěné podélné sklony chodníků (podklad www.cuzk.cz)

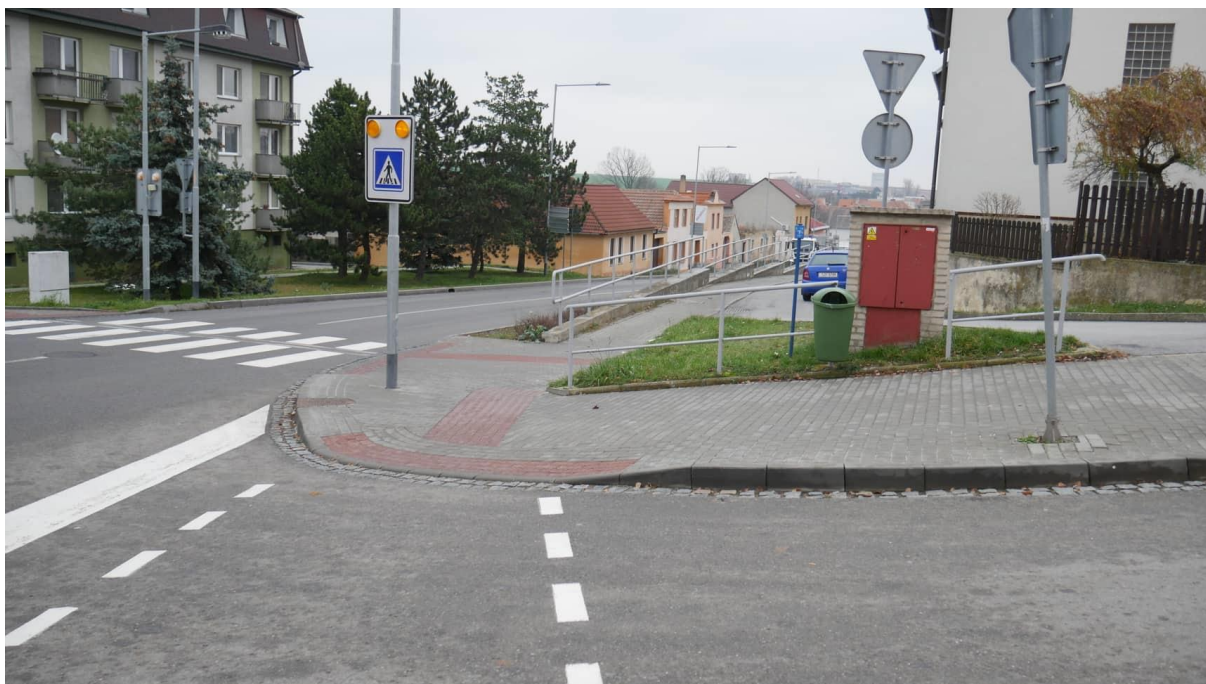
Riziko 3: Na rohu Sokolská a 1. Máje sever byl naměřen podélný sklon chodníku 14,0 % Na rohu Janáčkova a Palackého dokonce 15,0 %. Přípustná hodnota je 8,33 % (1:12, vyhláška č. 398/2009 Sb.). Chodníky se nachází v zástavbě. V obou řešených místech se nachází zábradlí, které není dostatečně provedené. V místě Janáčkova a Palackého je zábradlí přerušeno a v místě přerušení na zábradlí umístěn odpadkový koš (přesunout). Zábradlí v místě Sokolská a 1. Máje sever je příliš malého rozsahu (krátké) a je vzdáleno od chodníku min. 0,5 m.

Obrázek 8.5 Zábradlí na nároží Janáčkova a Palackého

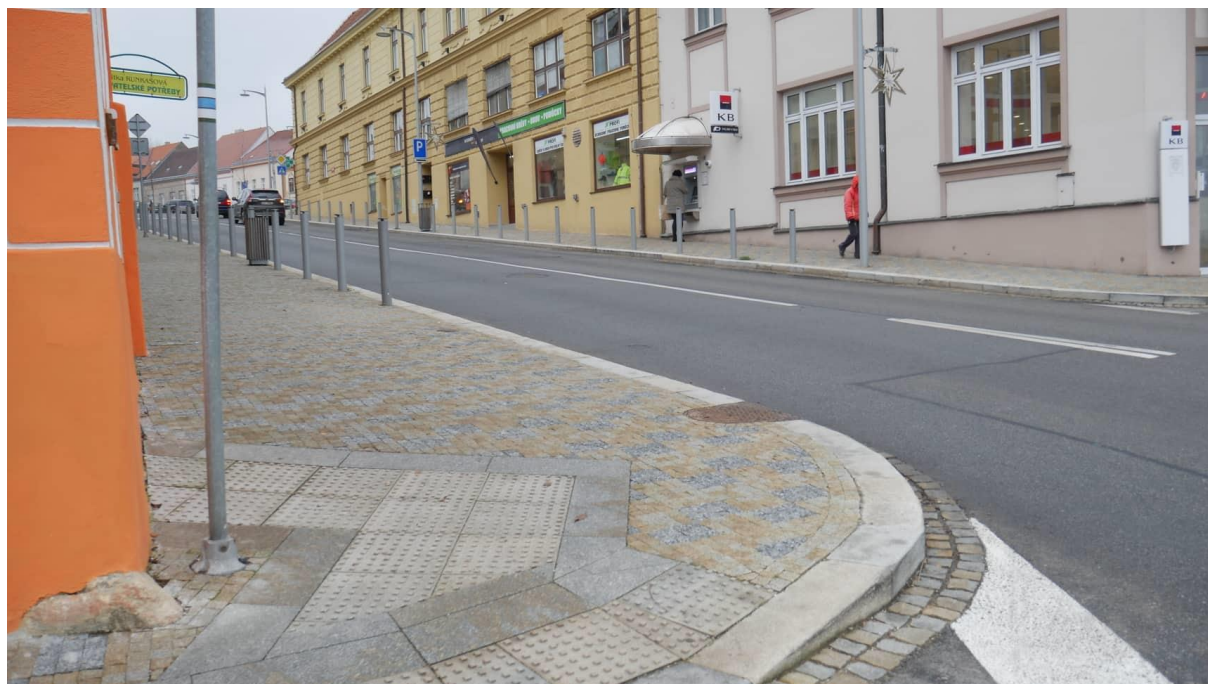
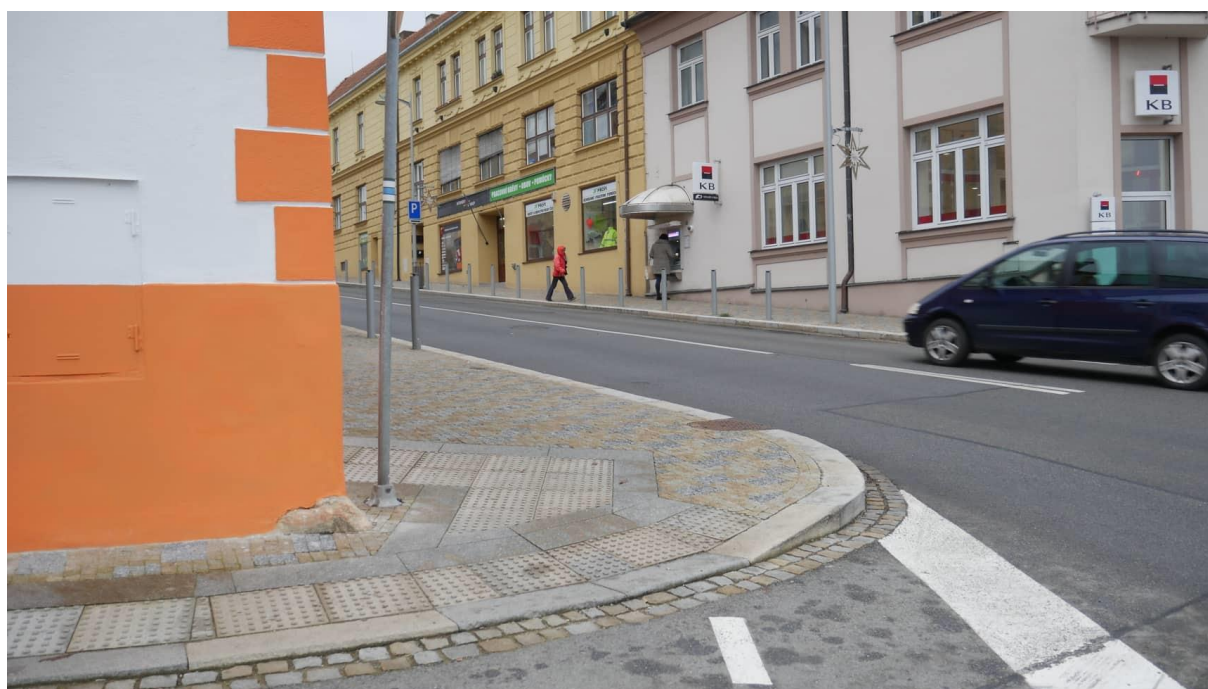
Popis rizika 4: Vozidla přijíždějící po ulici Janáčkova mají nedostatečný rozhled na vozidla přijíždějící po ulici 1. Máje jih. Ve výhledu brání budova. Pokud řidič zastaví vozidlo před křižovatkou vlevo, má reálně dostatečný výhled na vozidla přijíždějící po ulici 1. Máje jih, avšak značně si zkomplikuje výhled na ulici Palackého. Následující fotografie byly pořízeny z teoretického místa řidiče po monitorování zastavení před křižovatkou. Většina řidičů vykazuje chování podle druhé fotografie, nedostatečný výhled kompenzují vjetím do křižovatky.

Obrázek 8.7 Výhled z Janáčkova na 1. Máje jih při zastavení vlevo (předklonění řidiče)

Obrázek 8.8 Výhled z Janáčkova na 1. Máje jih při zastavení uprostřed (předklonění řidiče)

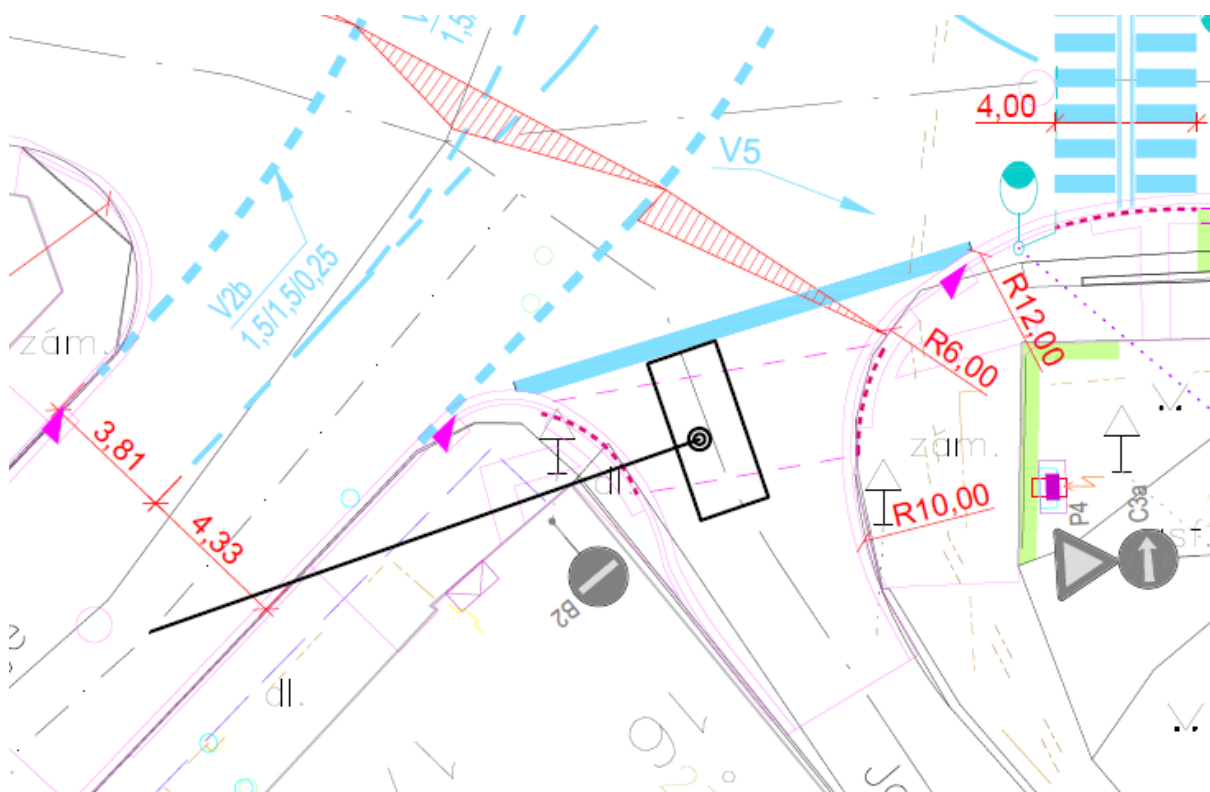
Následující obrázek zobrazuje skutečný rozhled. Místo pro rozhled nebylo určeno podle ČSN 736102, ale bylo použito vozidlo Škoda Octavia III (liftback; vozidlo skupiny 1) s délkou 4685 mm a šířkou 2017 mm (vnější rozměry). Kružnice znázorňuje polohu hlavy řidiče (neuvažováno předklonění řidiče). Takto stanovené místo rozhledu lépe odpovídá skutečnosti. Naměřená délka rozhledu řidiče na vozidla přijíždějící po 1. Máje jih je 18 m. Dle normy by měl být rozhled délky 65 m. Uvažováno vozidlo skupiny 1, dovolená rychlost na hlavní 50 km/h.

Obrázek 8.9 Rozhled z ulice Janáčkova na vozidla 1. Máje jih je pouze 18 m (podklad dokumentace skutečného provedení stavby)

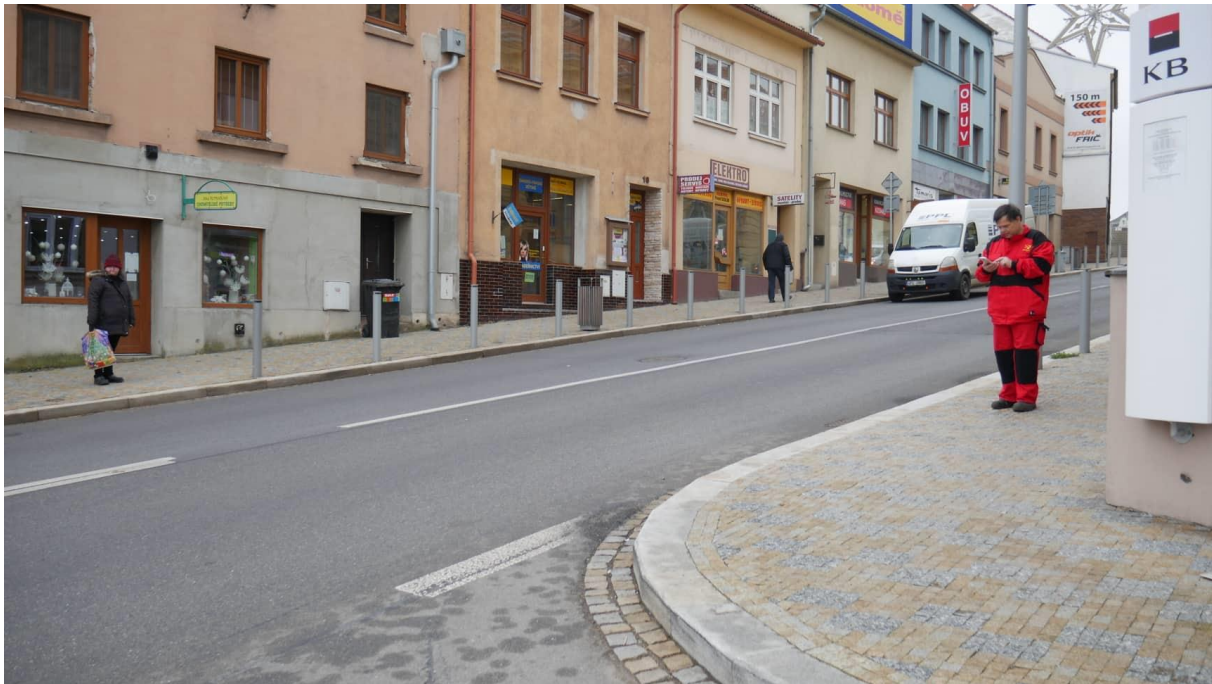
Popis rizika 5: Vozidla přijíždějící po ulici Sokolská mají nedostatečný rozhled na vozidla přijíždějící po ulici 1. Máje jih. Ve výhledu brání budova. Na ulici 1. Máje je pouze vodorovné dopravní značení zabraňující předjíždění vozidel. Chybí svislé dopravní značení B 21a. Na pozemní komunikaci 1. Máje jih dochází k zastavování vozidel sloužících pro zásobování, následně je ostatní vozidla objíždí. Fotografie pořízena z teoretického místa řidiče.

Obrázek 8.10 Výhled ze Sokolská na 1. Máje jih (předklonění řidiče)

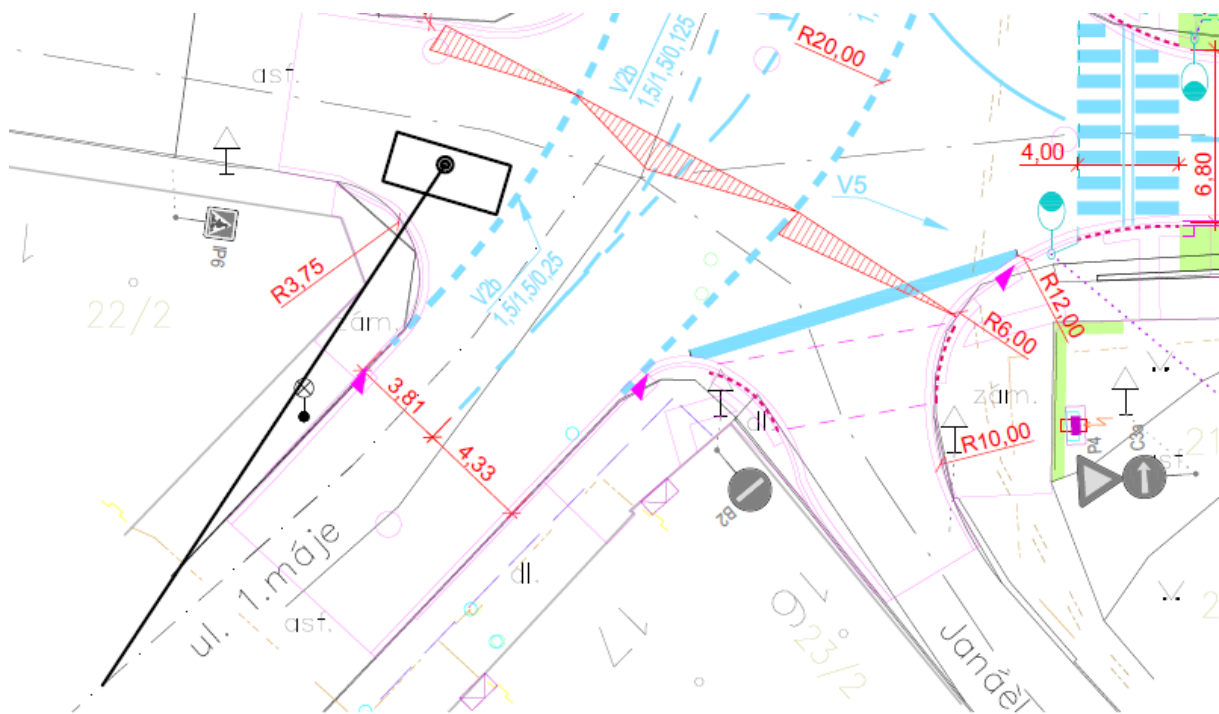
Následující obrázek zobrazuje skutečný rozhled. Místo pro rozhled nebylo určeno podle ČSN 736102, ale bylo použito vozidlo Škoda Octavia III (liftback, vozidlo skupiny 1) s délkou 4685 mm a šířkou 2017 mm (vnější rozměry). Kružnice znázorňuje polohu hlavy řidiče (neuvažováno předklonění řidiče). Takto stanovené místo rozhledu lépe odpovídá skutečnosti. Naměřená délka rozhledu řidiče na vozidla přijíždějící po 1. Máje jih je 28 m. Dle normy by měl být rozhled délky 70 m. Uvažováno vozidlo skupiny 1, dovolená rychlost na hlavní 50 km/h.

Obrázek 8.11 Rozhled z ulice Sokolská na vozidla 1. Máje jih je pouze 28 m (podklad dokumentace skutečného provedení stavby)

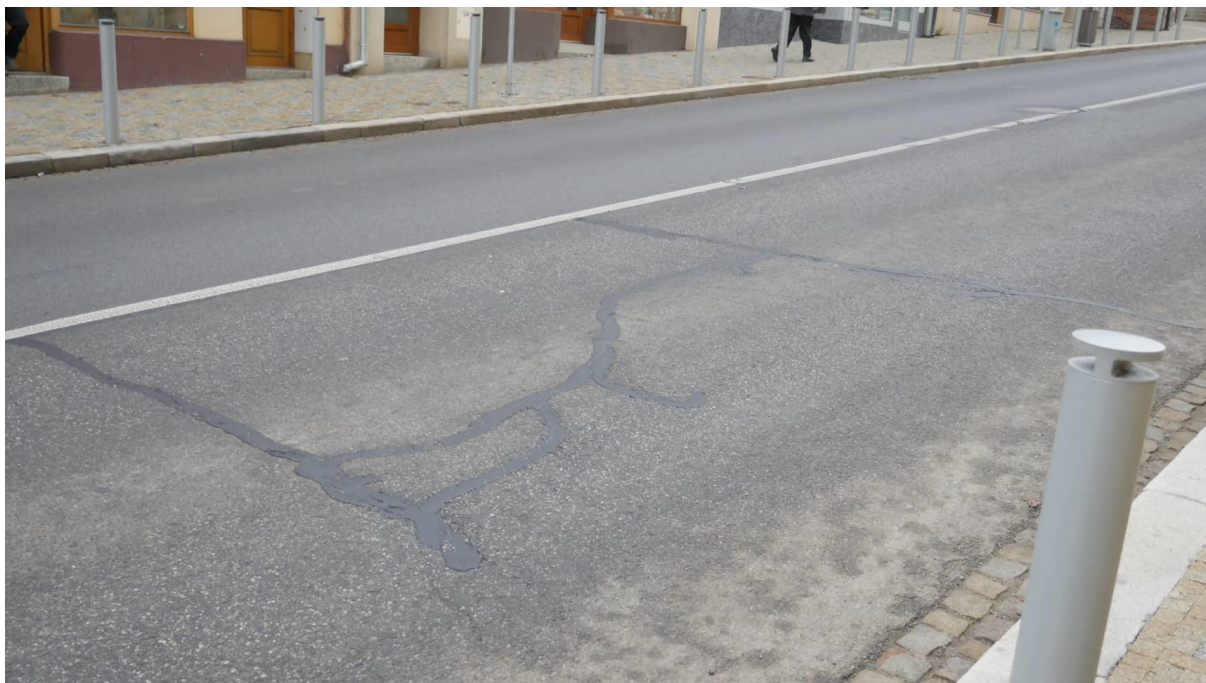
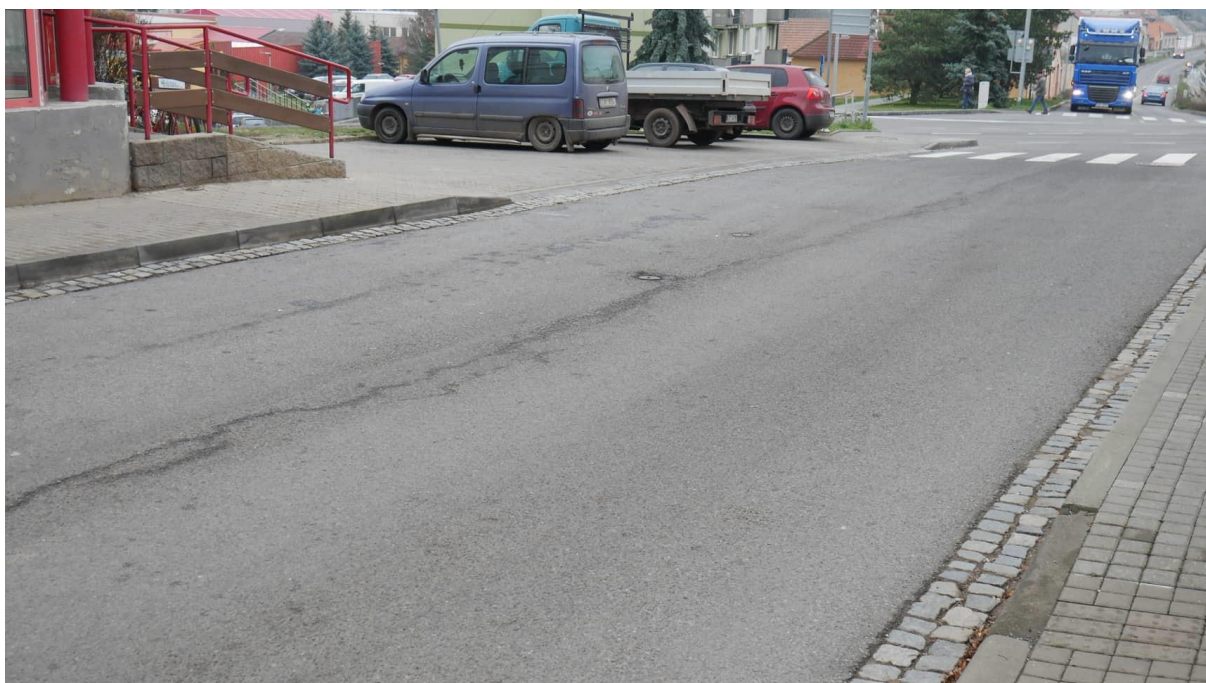
Vzhledem ke skutečnosti, že křižovatka prošla v roce 2016 rekonstrukcí je vozovka v dobrém stavu. Místy se nachází vysprávký po trhlinách na vozovce.

Obrázek 8.12 Vysprávký po podélných a příčných trhlinách (1. Máje sever směr od křižovatky)

Obrázek 8.13 Vysprávký po příčných trhlinách (Sokolská, nerekonstruovaná část)

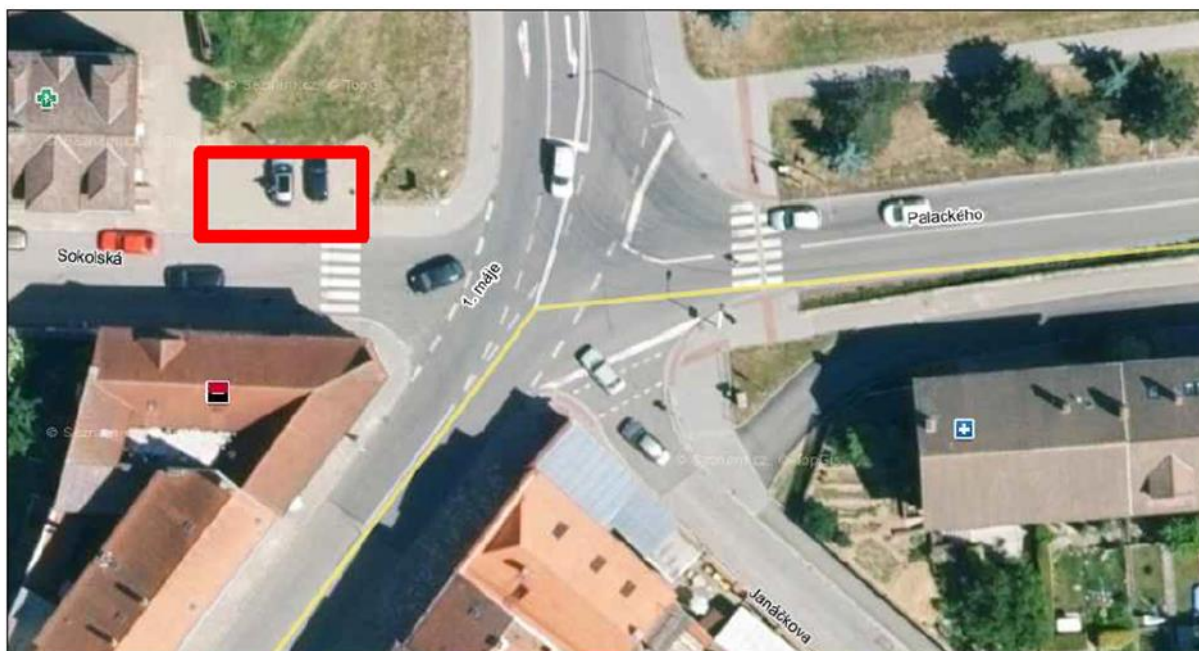
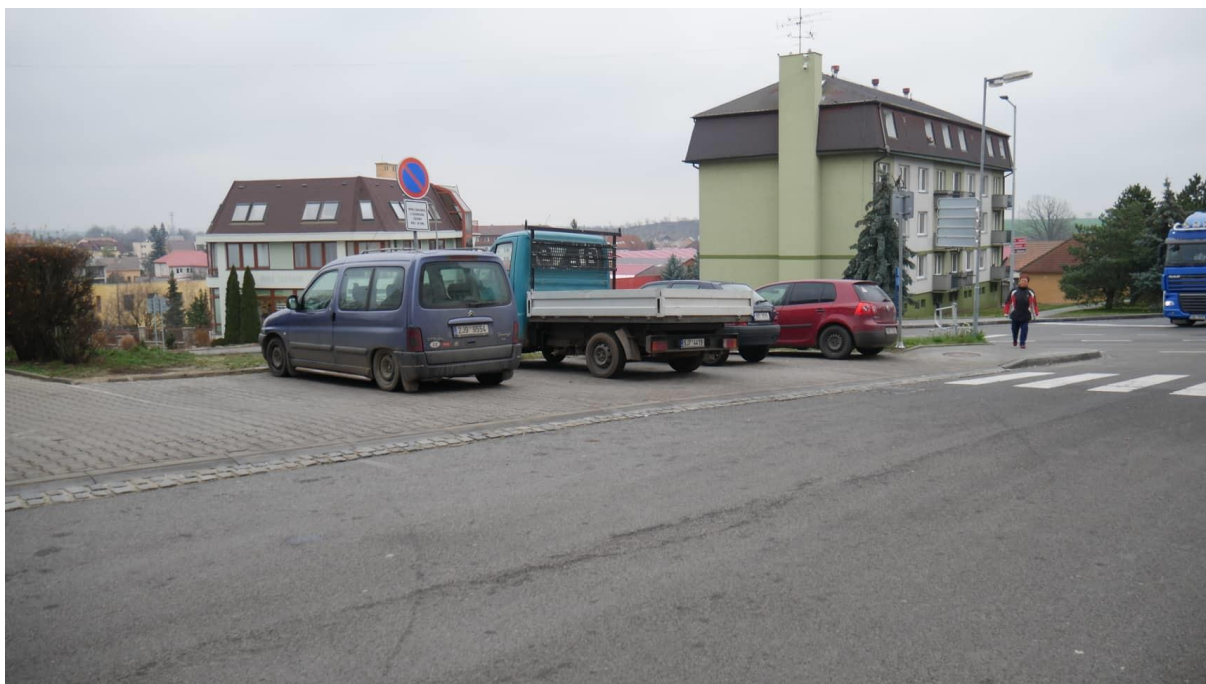
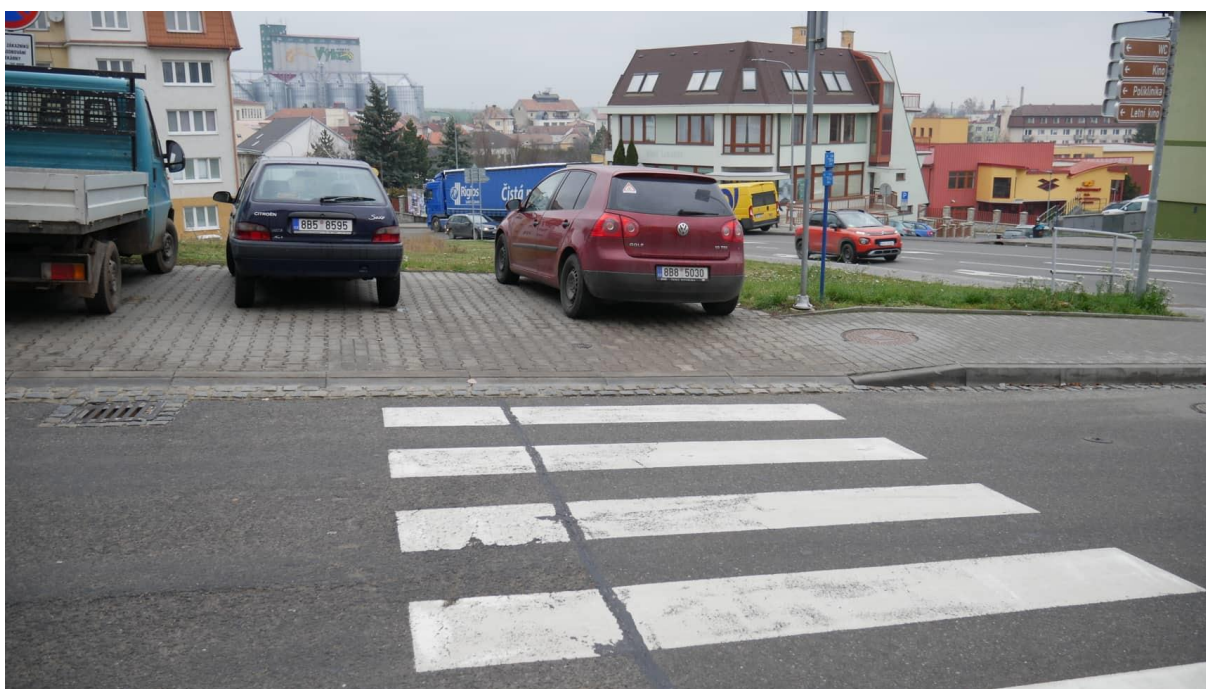
Popis rizika 6: V těsné blízkosti křižovatky na ulici Sokolská se nachází parkovací stání. Vozidla vyjíždějící z parkovacích stání nemají dostatečný výhled na křižovatku. Pro sjezd a výjezd z parkovací plochy používají chodník. Kvůli parkovacím stáním chybí prvky bezbariérového užívání staveb (viz Zhodnocení bezpečnosti všech účastníků). Parkovací stání je dlouhé 4,0 m (měreno po kraj chodníku), vozidla tedy zasahují do prostoru chodníku.

Obrázek 8.14 Parkovací stání v těsné blízkosti křižovatky (podklad www.mapy.cz)

Obrázek 8.15 Parkovací stání

Obrázek 8.16 Sjezd přes přechod pro chodce

Prodloužení parkovacích stání alespoň na 4,5 m, nejlépe na 5,0 m, aby vozidla nezasahovala do prostoru chodníku. Formálně složitější řešení, neboť potřebné pozemky se již nenachází ve vlastnictví města. Bude potřeba dané pozemky vykoupit, nebo získat souhlas vlastníka. To sebou přináší časově a finančně nákladnější řešení než zrušení parkovacích stání. Avšak ponecháme parkovací stání, která jsou reálně využívána. Dále parkovací stání opatřit potřebným dopravním značením, tj. IP 11a.

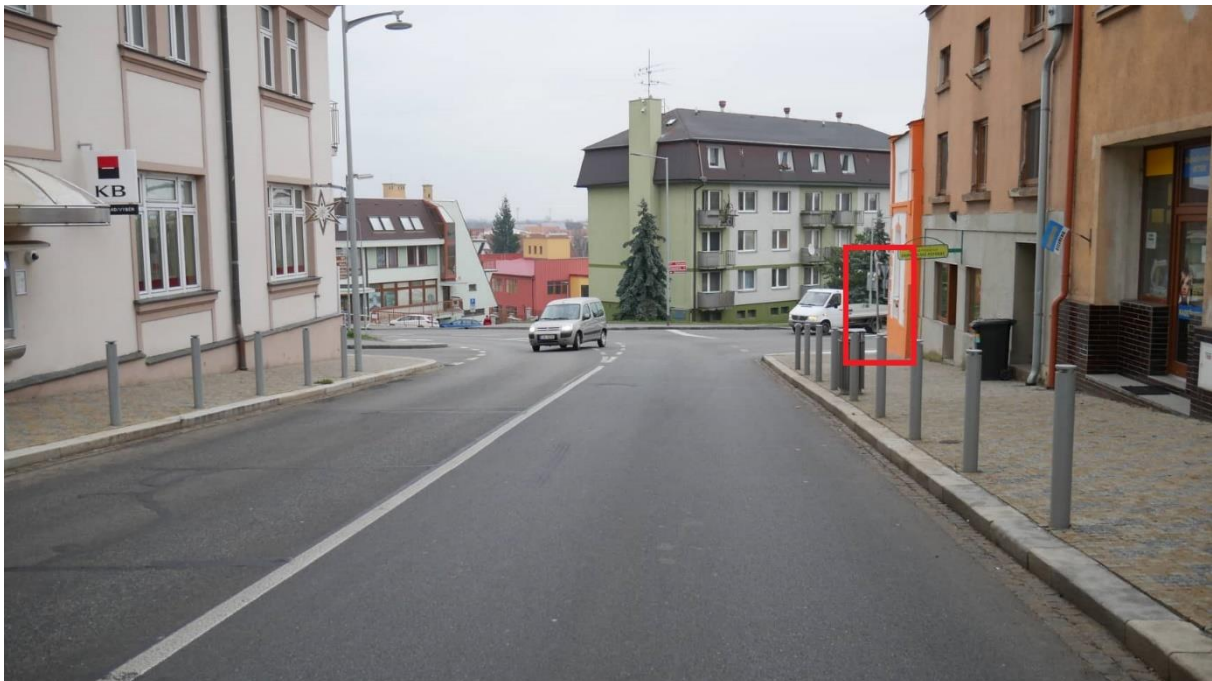
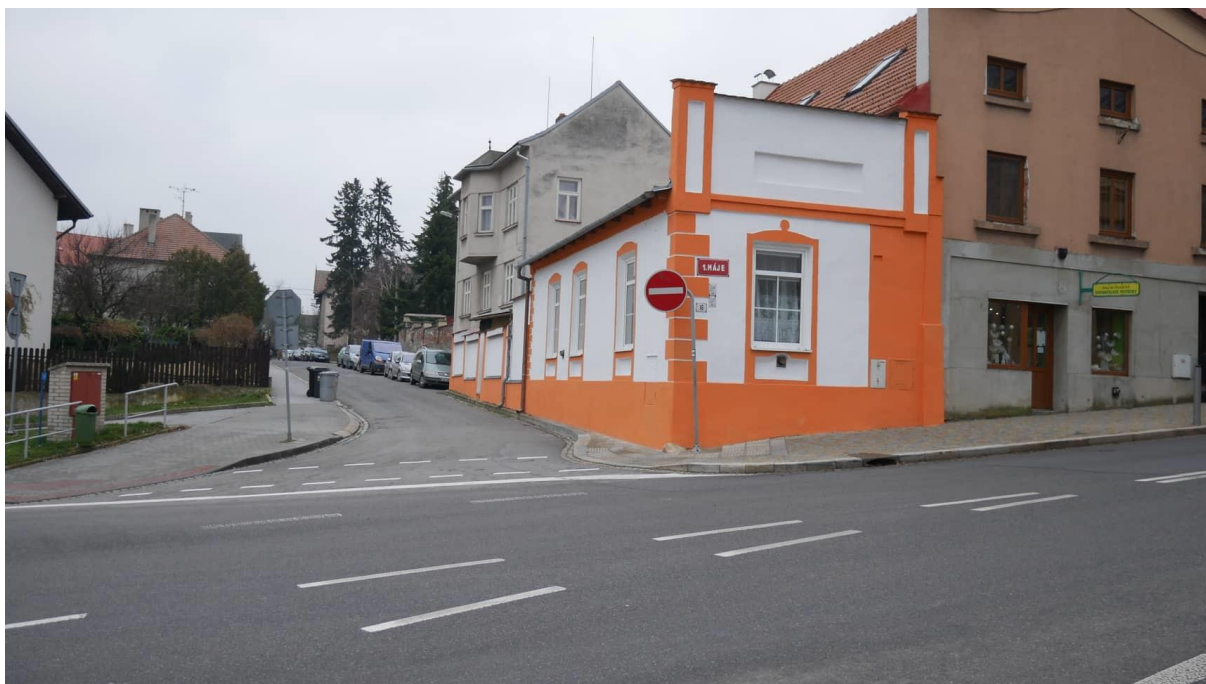
Popis rizika 7: Vozidla přijíždějící po ulici 1. Máje jih, nejsou schopna postřehnout svislé dopravní značení Zákaz vjezdu všech vozidel B2, která má za účel zabránit vjezdu vozidel do jednosměrné komunikace Janáčkova. Dopravní značka je natočena tak, aby byla patrná z ostatních větví křižovatky. Vodorovné dopravní značení je v pořádku a částečně může suplovat nepostřehnutelné svislé dopravní značení.

Obrázek 8.18 Dopravní značení B2, které není postřehnutelné

Obrázek 8.19 Dopravní značení B2 (pohled od ulice Sokolská)

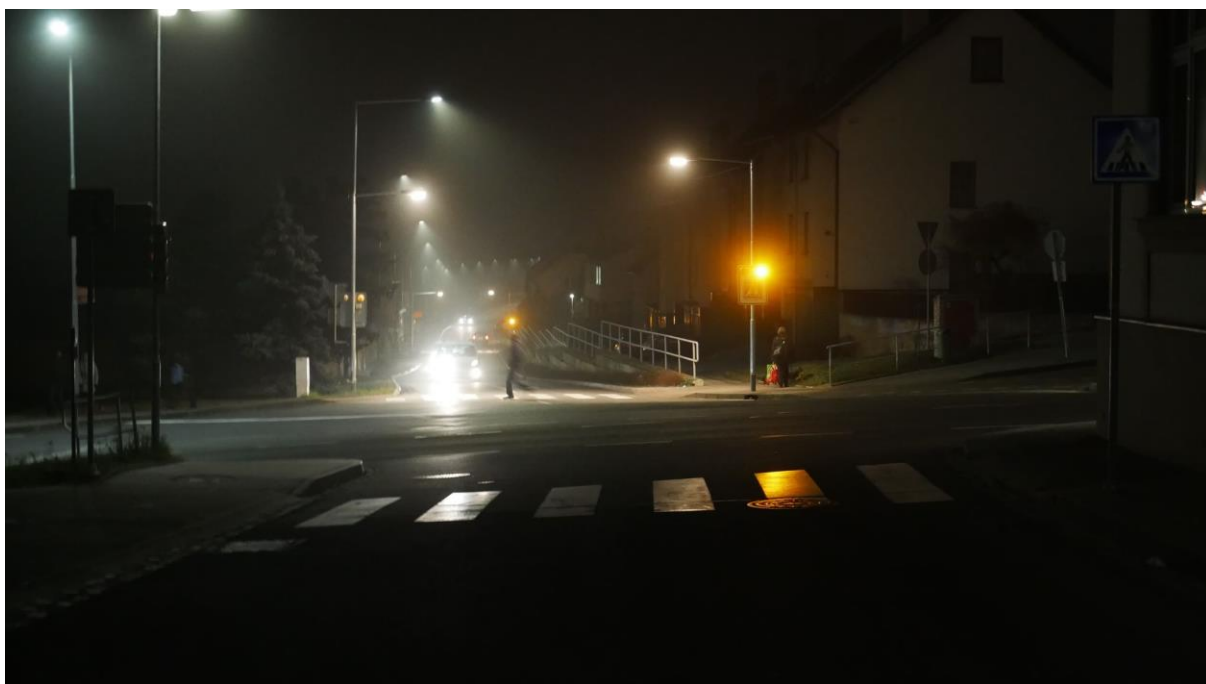
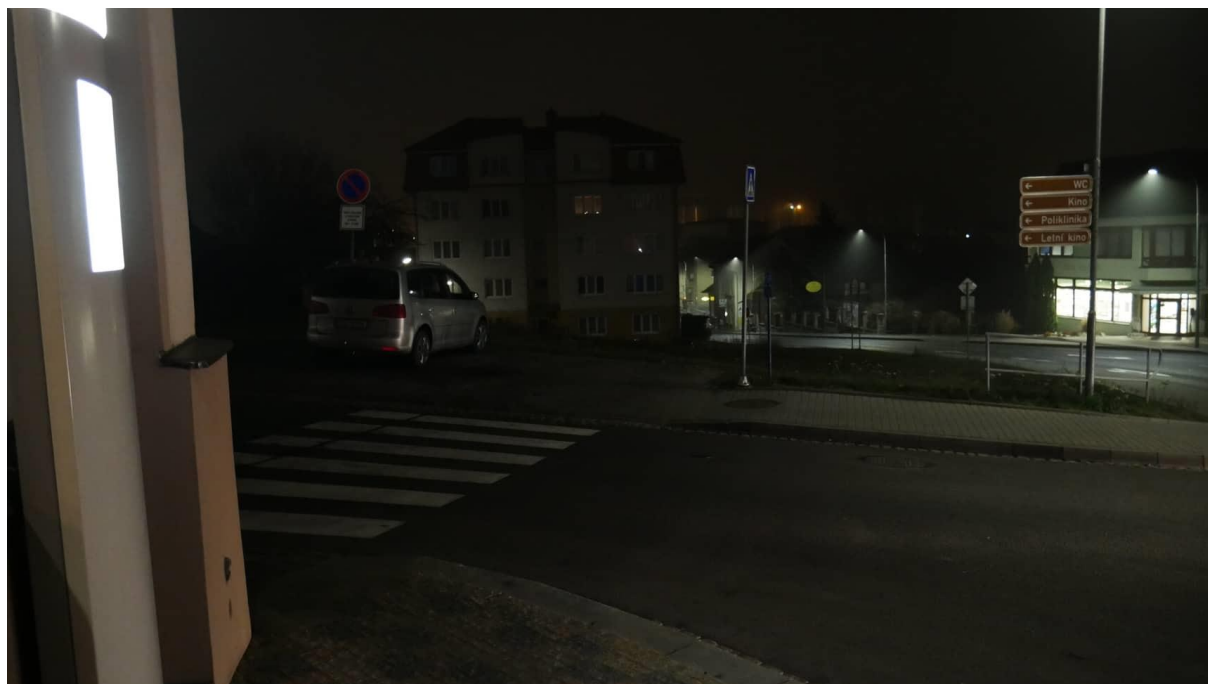
Obrázek 8.21 Neosvětlený přechod pro chodce, ulice Sokolská

Obrázek 8.22 Neosvětlený přechod pro chodce ulice Sokolská

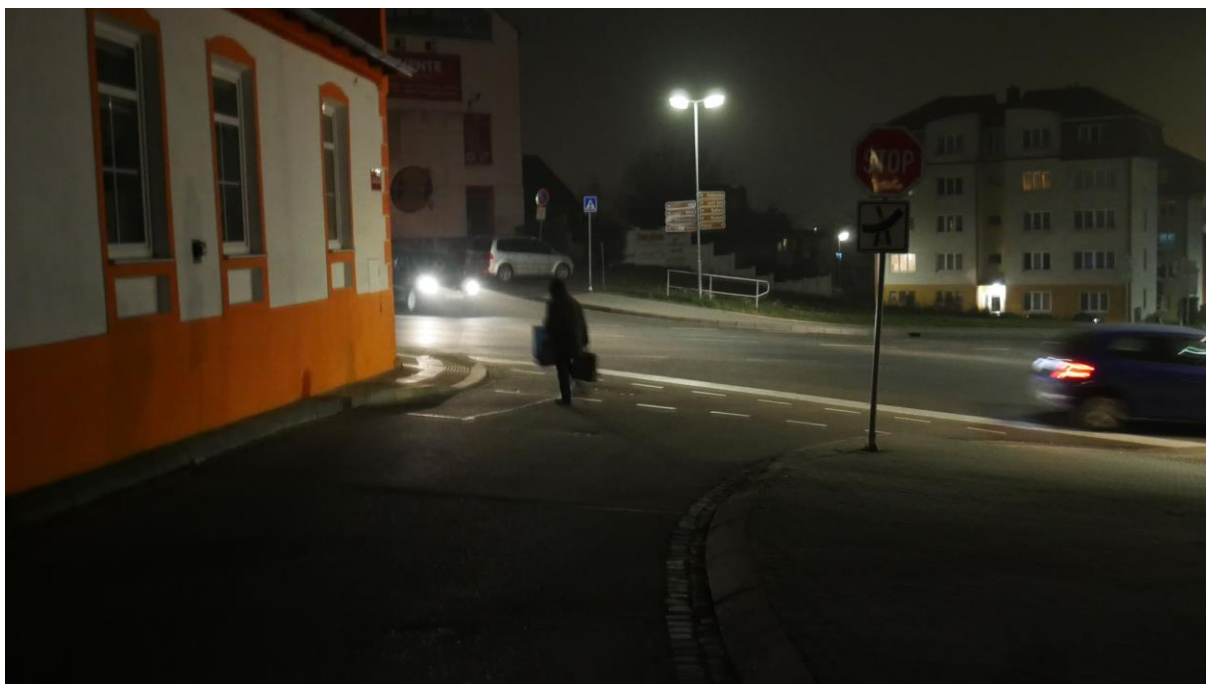
Obrázek 8.23 Chybějící osvětlení místa pro přecházení ulice Janáčkova
