ŘEŠENÍ KŘIŽOVATKY 1. MÁJE A PALACKÉHO V MORAVSKÝCH BUDĚJOVICÍCH

INTERSECTION OF 1.MÁJ AND PALACKÝ IN MORAVSKÉ BUDĚJOVICE

DIPLOMOVÁ PRÁCE

DIPLOMA THESIS

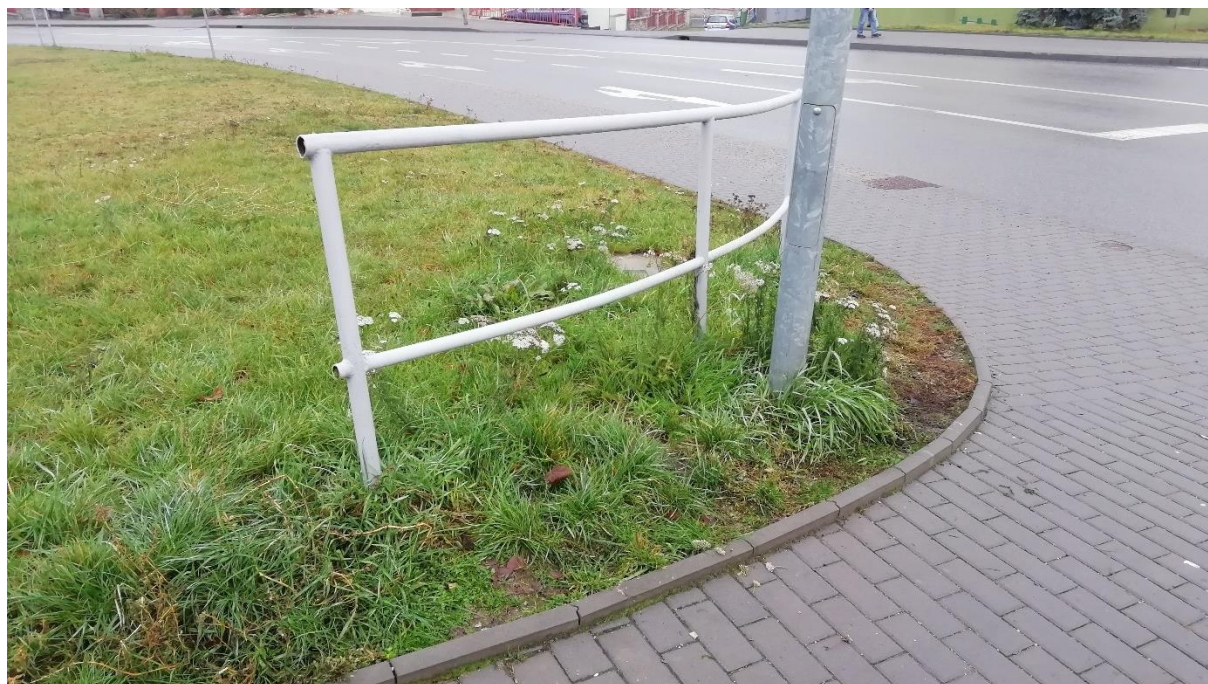
Obrázek 8.24 Zábradlí na nároží 1. Máje sever a Sokolská, vzdáleno min. 0,5 m od chodníku (nepoužitelné-odstranit, posunout)

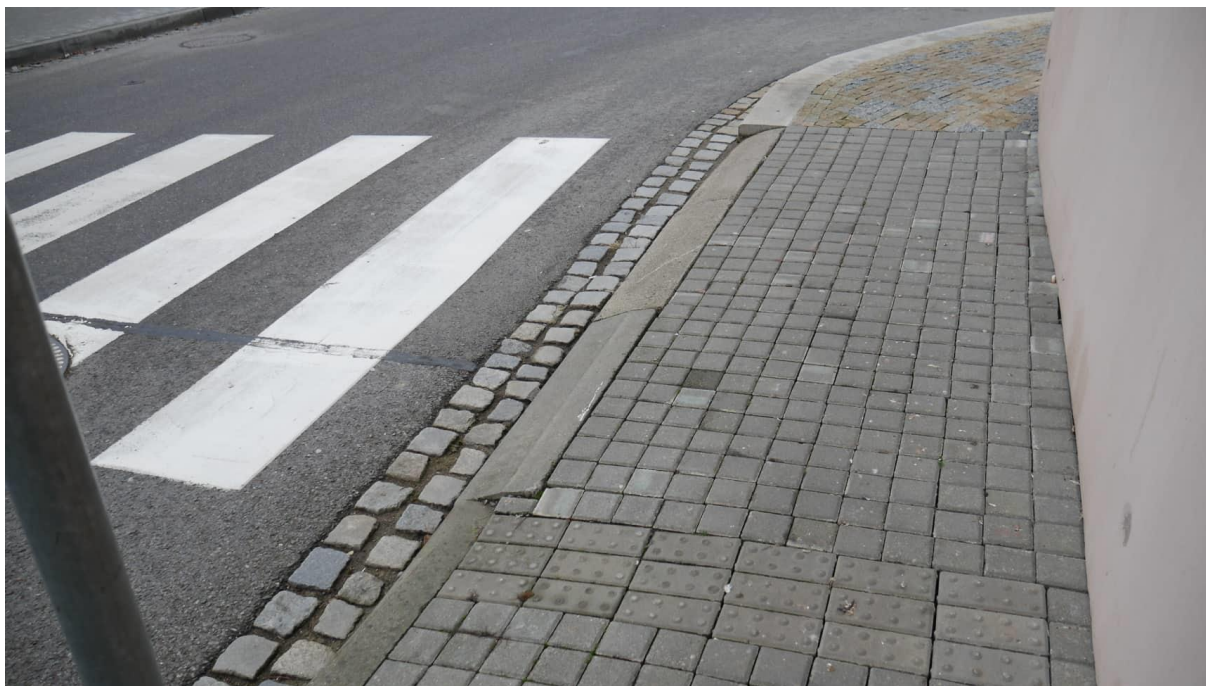
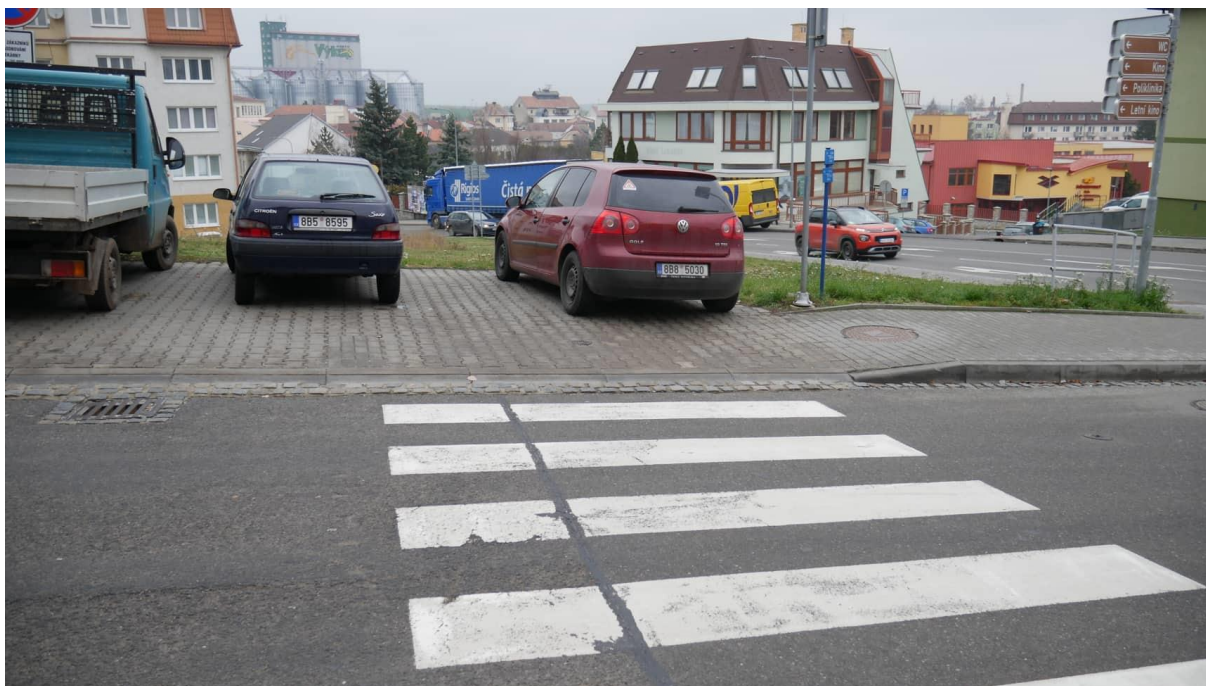
Obrázek 8.25 Chybějící prvky bezbariérového užívání stavby (pohled ke křižovatce, ul. Sokolská)

Obrázek 8.26 Chybějící prvky bezbariérového užívání stavby (ul. Sokolská)

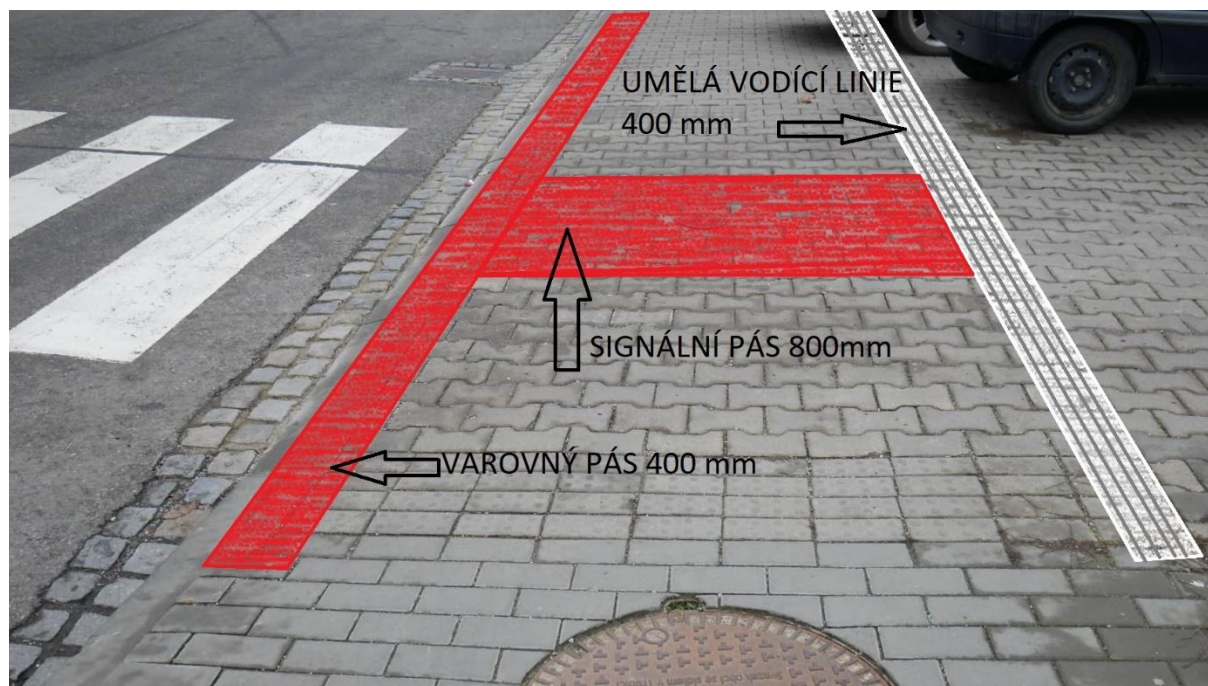
Obrázek 8.27 Schématické znázornění úpravy chodníku ulice Sokolská (pohled směrem od křižovatky)

Parkovací stání jsou dlouhá 4,00 m (měřeno po kraj chodníku). Doporučil bych provést prodloužení parkovacích stání alespoň na 4,50 m, zajistit přesah přední části vozidla, nebo nejlépe parkovací stání prodloužit na 5,00 m, aby vozidla nezasahovala do prostoru chodníku a mohlo dojít k vytvoření umělé vodící linie.

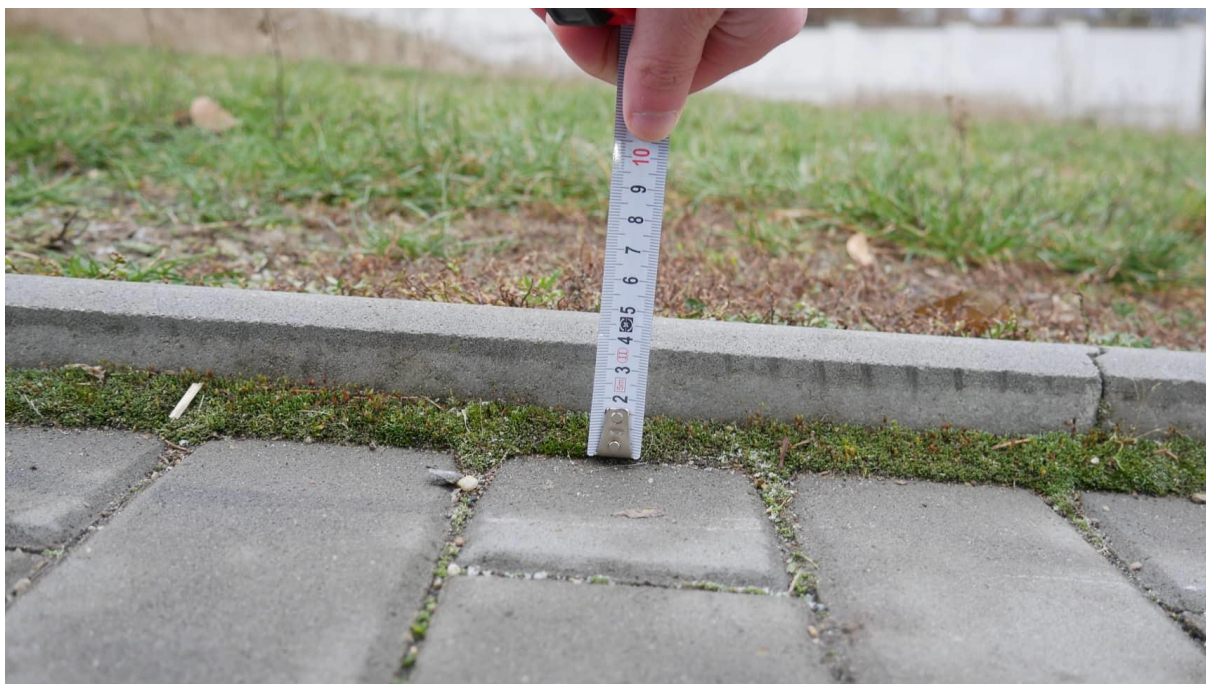
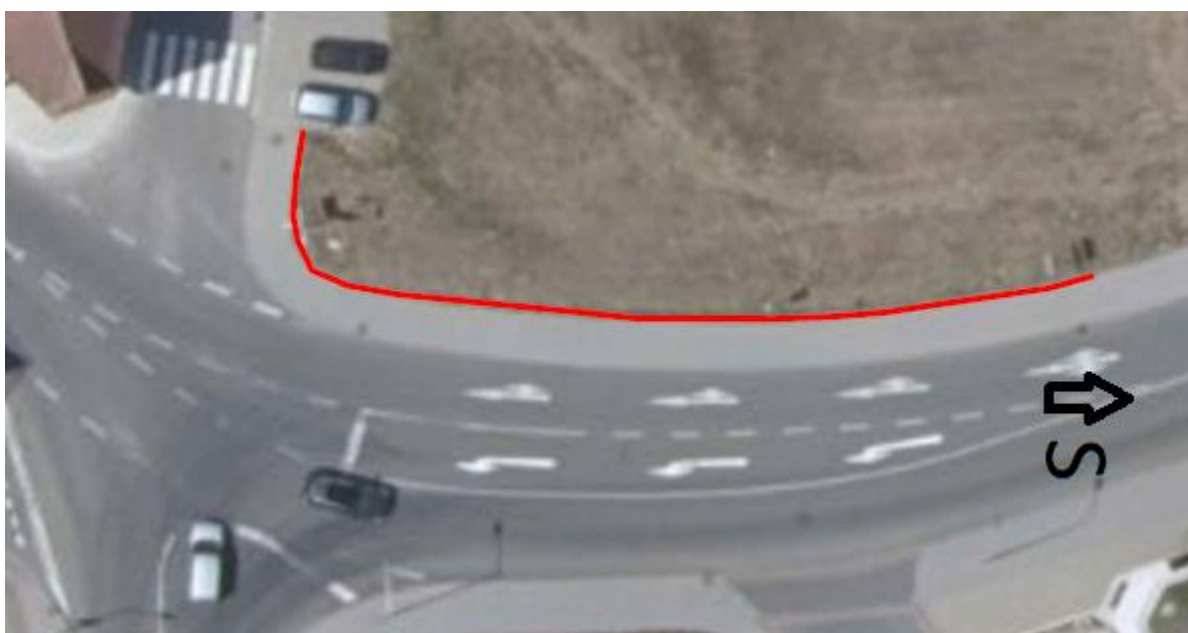
Obrázek 8.28 Nedostatečné převýšení obrubníku trávníku

Obrázek 8.29 Rozsah nedostatečného převýšení obrubníku trávníku (podklad www.cuzk.cz)
