**Mendelova univerzita v Brně**  
**Lesnická a dřevařská fakulta**  
Ústav základního zpracování dřeva

Ověření vlastností nátěrových hmot v rohových spojích okenních rámu

## **DIPLOMOVÁ PRÁCE**

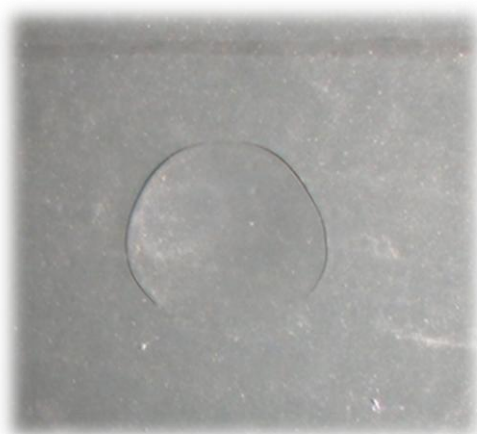
Obr. 6 – Poškození nátěrového filmu

Poškození nátěrového filmu se projevuje jako jemné vlasové trhlinky soustředného typu. Na zkoušeném povrchu se objevují vtisky po jednotlivých nárazech koulí o malém průměru, ty se však za poškození nepovažují.

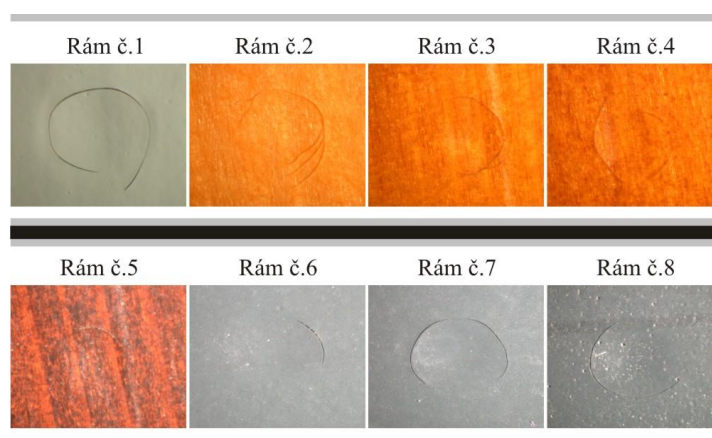
Obr. 48 – Poškození nátěrového filmu po teplotním cyklování

Rám okna číslo:	Poškození nátěrového filmu – počáteční stav [N]	Poškození nátěrového filmu – po cyklování [N]
1	18	16
2	12	12
3	10	10
4	13	12
5	10	12
6	10	16
7	10	12
8	12	12

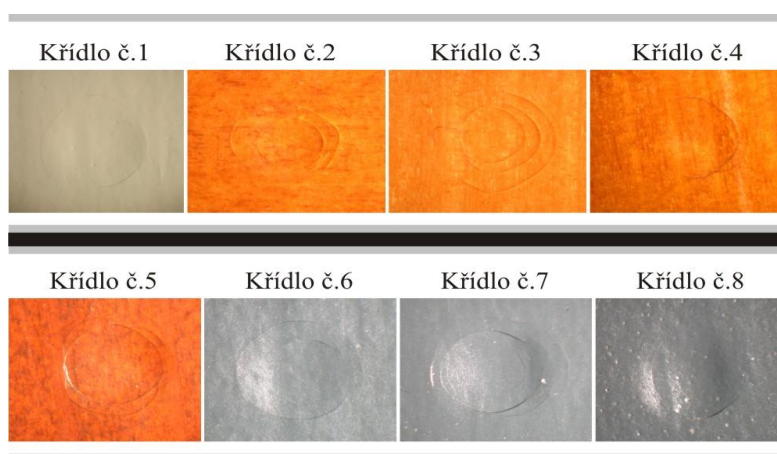
Obr. 49 – Poškození nátěrového filmu po vlhkostním cyklování

Křídlo okna číslo:	Poškození nátěrového filmu – počáteční stav [N]	Poškození nátěrového filmu – po cyklování [N]	Poškození nátěrového filmu – po cyklování [N]
1	11	11	10
2	12	10	10
3	10	10	10
4	13	10	10
5	10	10	10
6	10	10	10
7	10	10	12
8	12	10	10

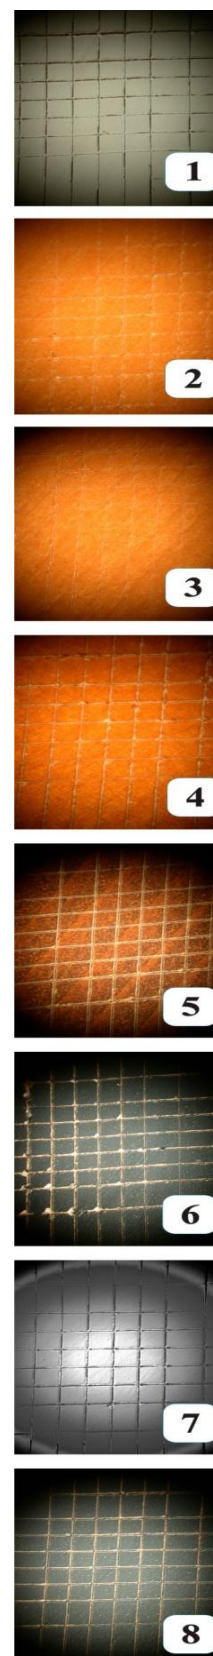
Obr. 50 – Detail provedení mřížové zkoušky

Mřížková zkouška prokázala dobré vlastnosti přilnavosti všech použitých nátěrových hmot. Mezi vzorky okenních ráků a křidel nebylo dosaženo velkých rozdílů. Největší poškození dosáhlo jen prvního stupně, to znamená, že došlo pouze k odlupování malých šupinek povlaku v místech křížení řezu, a že zasažená plocha není větší než 5 % plochy mřížky. Tento výsledek byl vyhodnocen u poloviny zkušebních vzorků.
