Česká zemědělská univerzita v Praze

**Fakulta lesnická
a dřevařská**

***Inventarizace dřevin a návrh revitalizace zámeckého parku
v Osečanech***

BAKALÁŘSKÁ PRÁCE

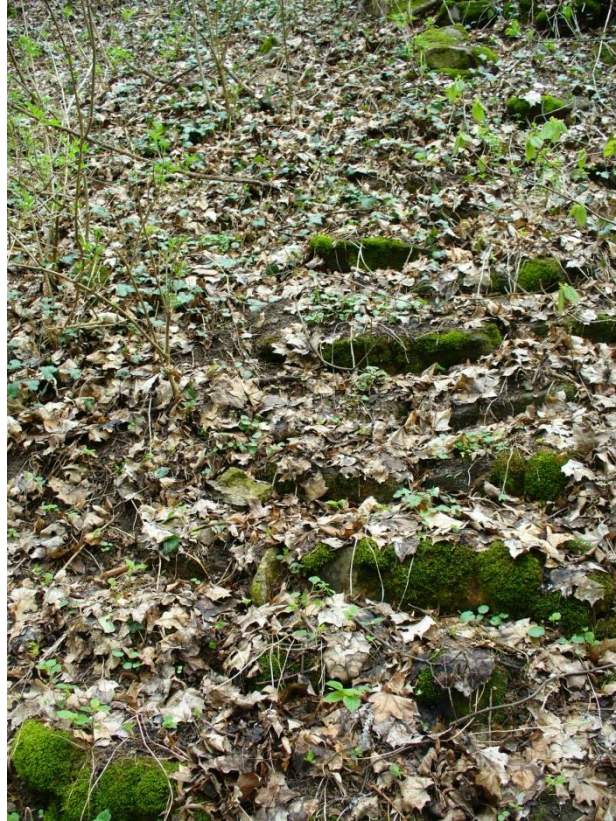
pozůstatek schodů k terasám v parku

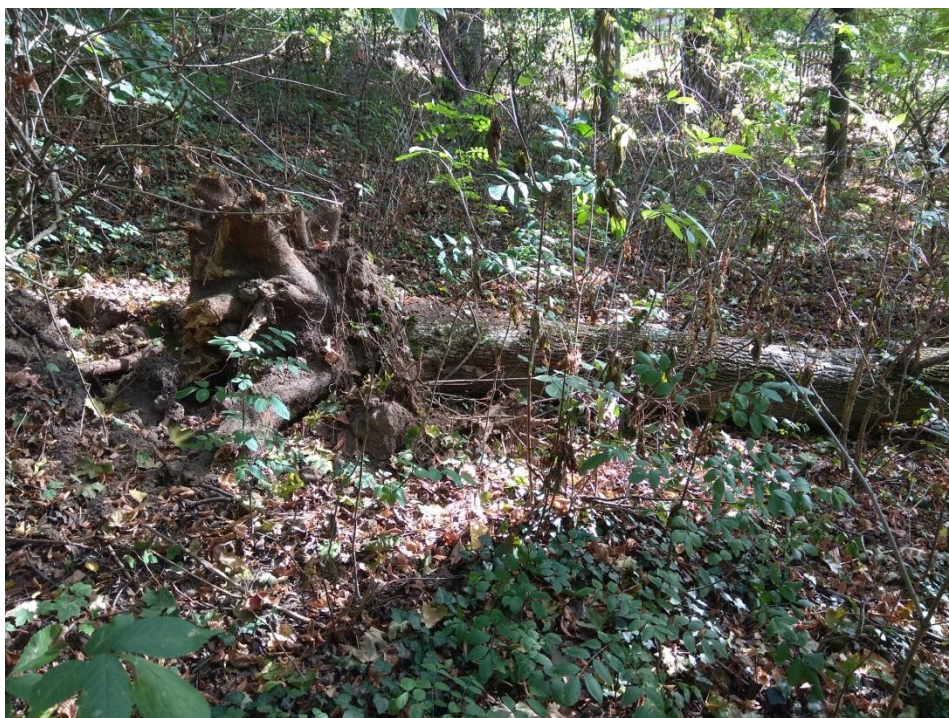
jeden z vyvráćených stromů

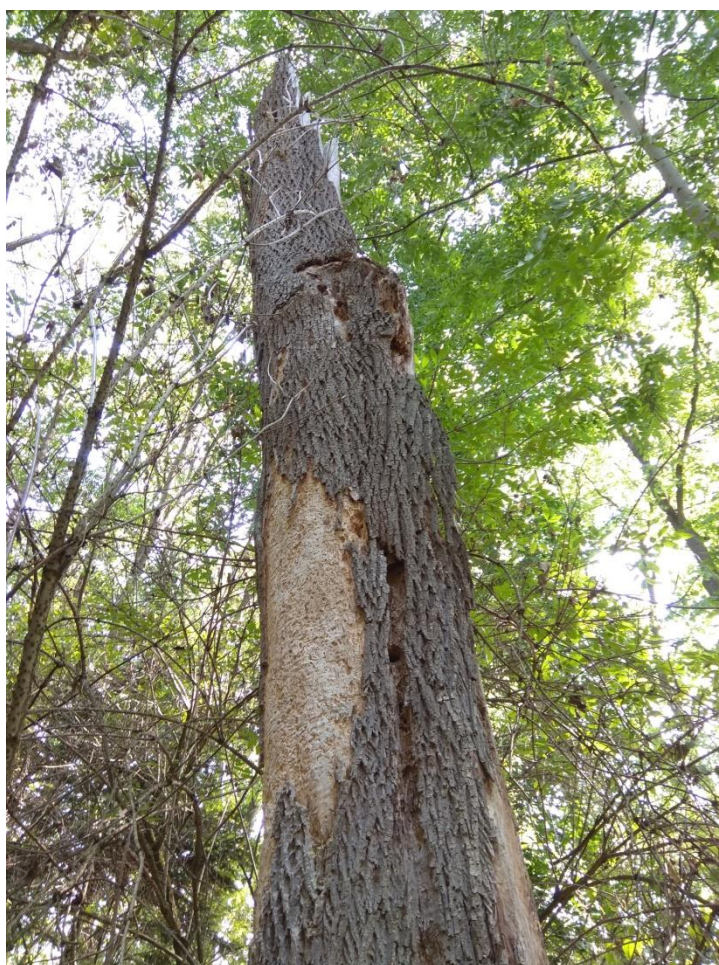
další z pahýlů zlomených stromů

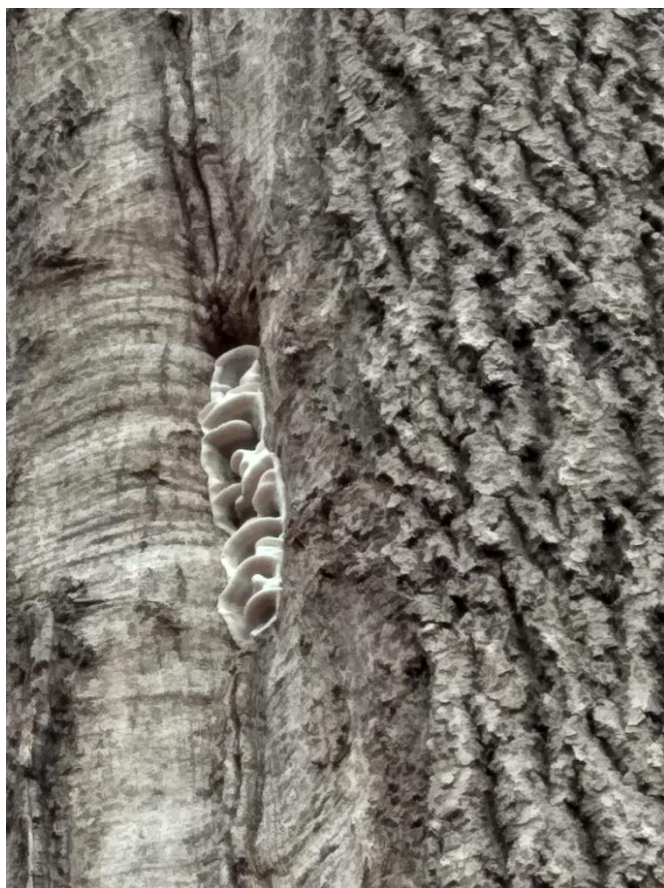
jasan a houba rostoucí ve kmeni

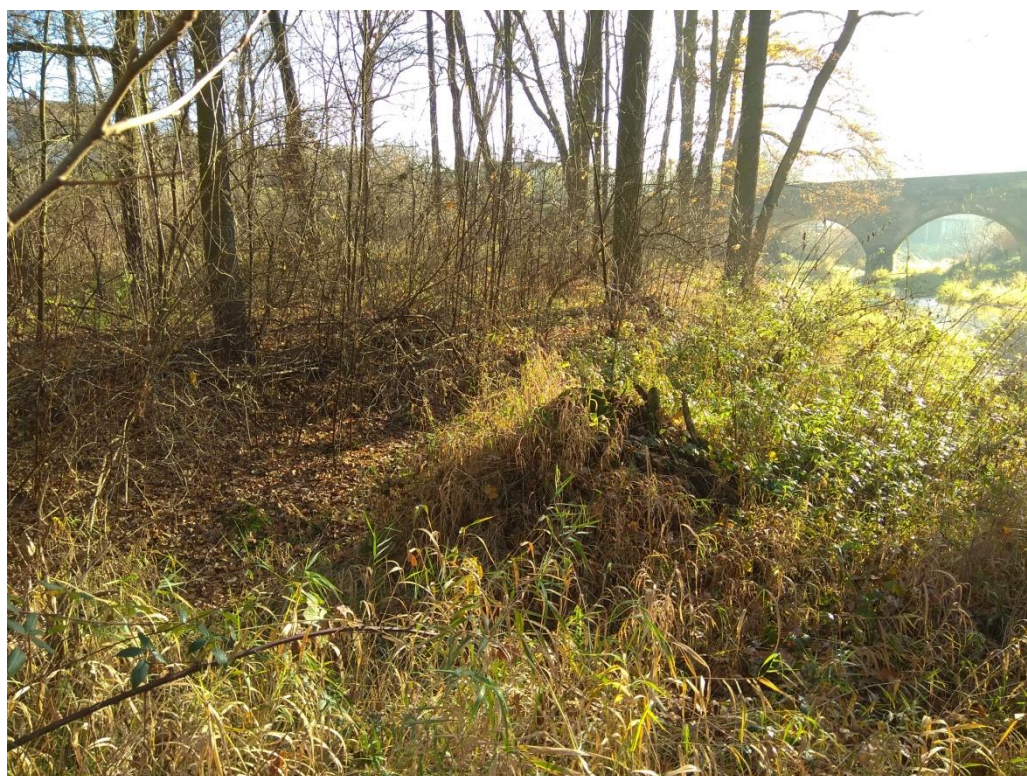
mokřina a svezený terén k potoku

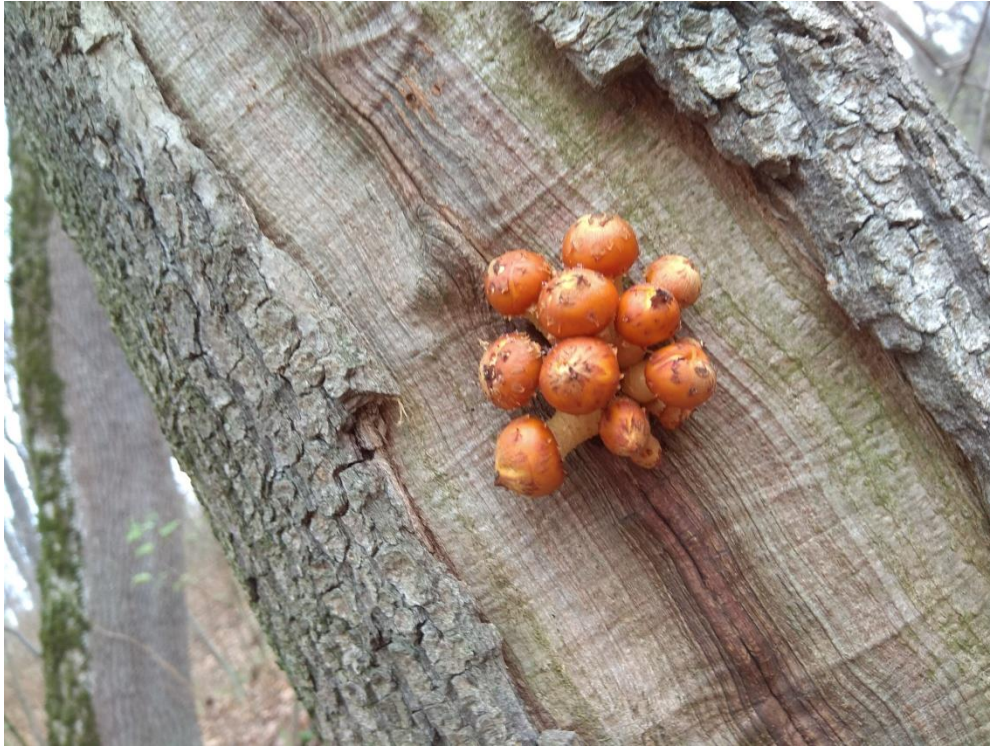
šupinovka zlatozávojnata na javoru mléč

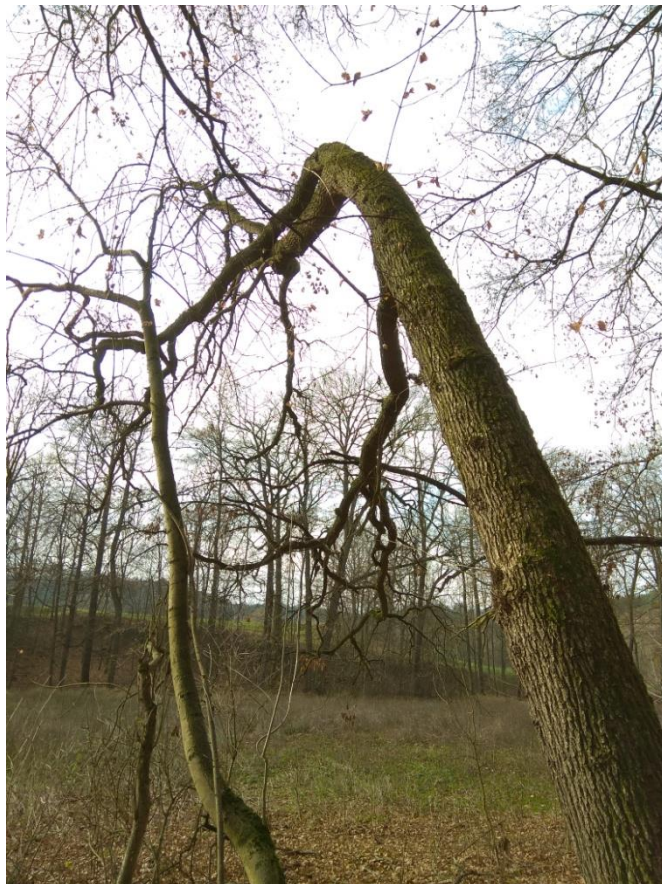
dub s křivým kmenem nad louku
