### 1 Úsek č. 2 0,334 – 1řkm

Odklon od hráze po silniční most ul. Sobotecká, Turnov - Mašov

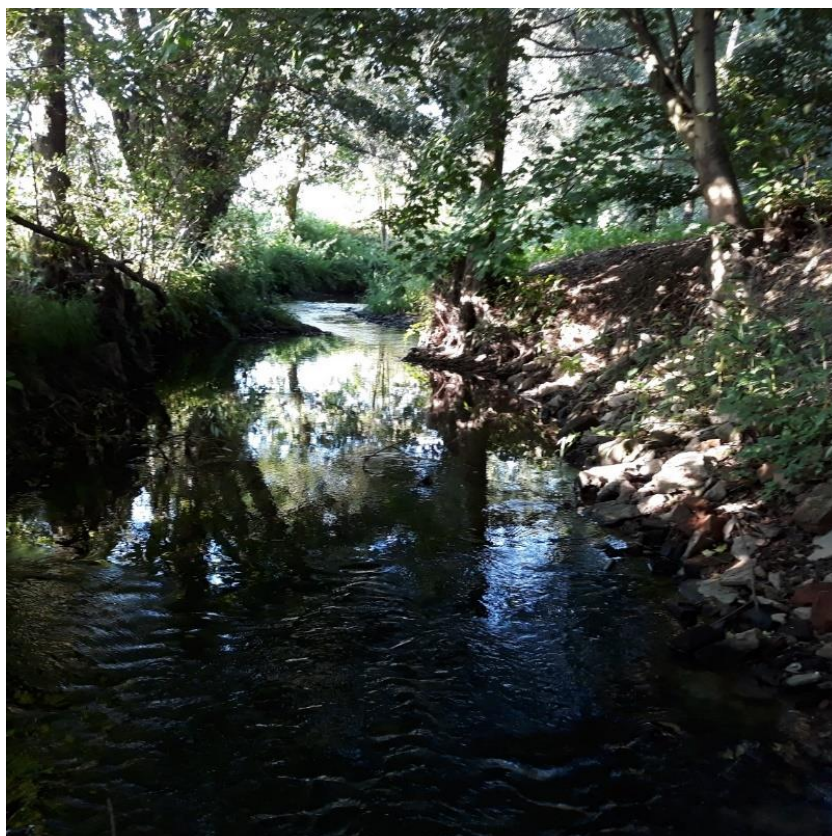
Obrázek č. 1 - pohled proti proudu

koryto je po celé délce úseku opevněno

opevnění levého břehu - opevnění kamenným pohozením a stavebním odpadem

opevnění pravého břehu – opevnění kamenným pohozením, pomístně v mírně zpřírodněném stavu, mírné známky počínající renaturace

opevnění dna – bez opevnění, zahloubené, mírná renaturace, náznaky tvorby brodů

vlivem zahloubení a zkapacitnění vodního toku je poříční zóna oddělená od vodního toku

vlivem levobřežní kamenné zdi je rozliv do nivy značně omezen

opevnění levého břehu – dojde k odstranění stavebního odpadu, břeh bude opevněn kamennou rovnatinou

opevnění pravého břehu – lokálním odtěžením terénu vznikne na několika místech rozšířené koryto, s mírnějším sklonem břehu (1:1,5 až 1:3), pouze biologicky stabilizované

opevnění dna – bez opevnění, bude provedena modelace dna tak, aby byl při dlouhodobém průtoku  $Q_a$  zajištěna hloubka do 0,3m

Plánovaná revitalizace povede ke zlepšení HMF stavu toku dle požadavků rámcové směrnice o vodách, ale nepřinese potřebné zlepšení kvality nivy. Je nutné zajistit konektivitu toku a nivy.

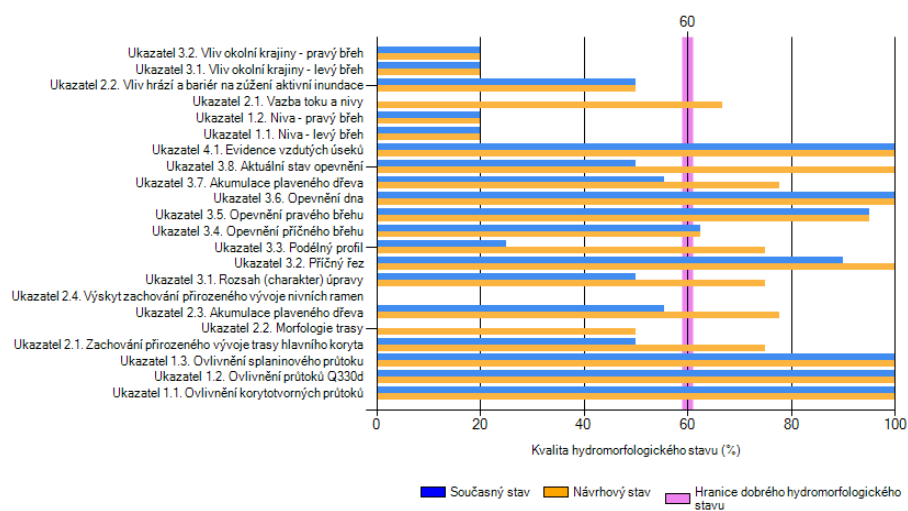
Obrázek 2 - grafické znázornění jednotlivých ukazatelů HMF stavu vodního toku, současný a návrhový stav dle fluvialmorphology.cz

Současný stav	návrhový stav	změna
hydromorfologický stav toku	50,2 % NE	64,3 % ANO	14,1%
hydromorfologický stav nivy	26,6 % NE	27,9 % NE	1,3%

Navrhovaná změna zlepší o 14,1% stávající HMF stav vodního toku a 1,3 % HMF stav nivy

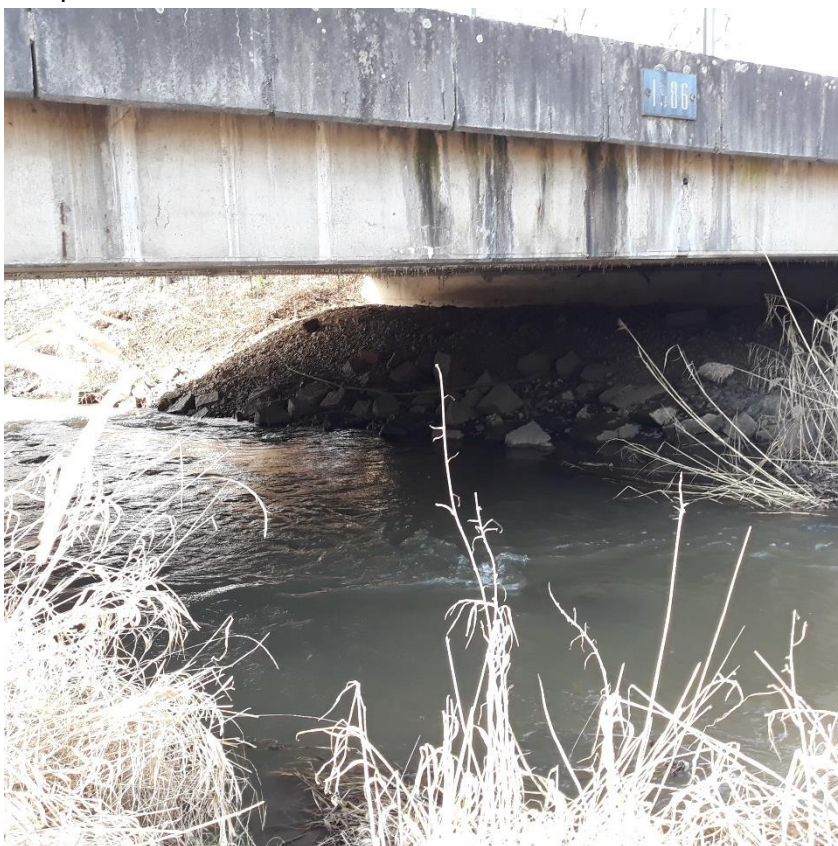
Obrázek 3 - pohled po proudu

koryto je po celé délce úseku opevněno

opevnění levého břehu- opevnění kamennou dlažbou

opevnění pravého břehu – opevnění kamennou dlažbou

opevnění dna – bez opevnění, zahloubené

vlivem zahloubení a zkapacitnění vodního toku je poříční zóna oddělená od vodního toku

aktivní inundace ovlivněna znemožněna silničním tělesem

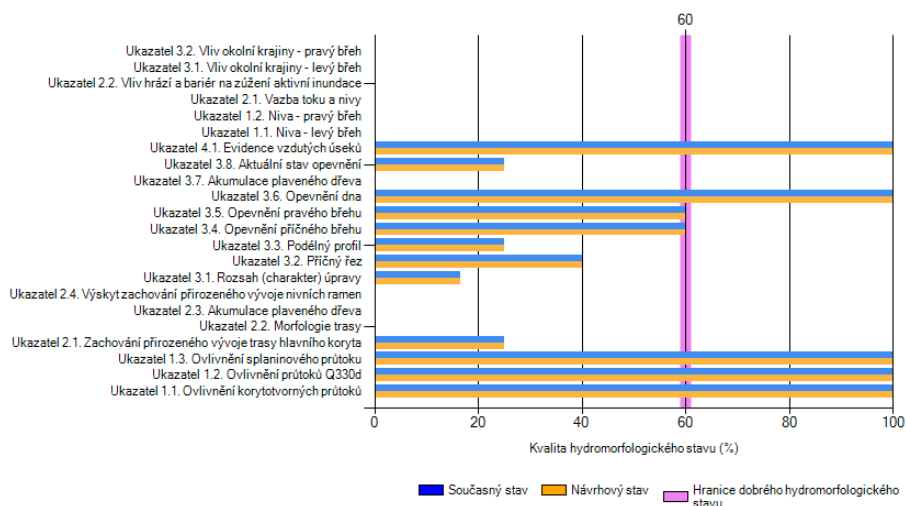
Obrázek 4 - grafické znázornění jednotlivých ukazatelů HMF stavu vodního toku, současný a návrhový stav dle fluvialmorphology.cz

Současný stav	návrhový stav	změna
hydromorfologický stav toku	39,9 % NE	39,9 % NE	0%
hydromorfologický stav nivy	0 % NE	0 % NE	0%

ANO/NE dosahuje dobrého hydromorfologického stavu  
v úseku není plánovaná revitalizace

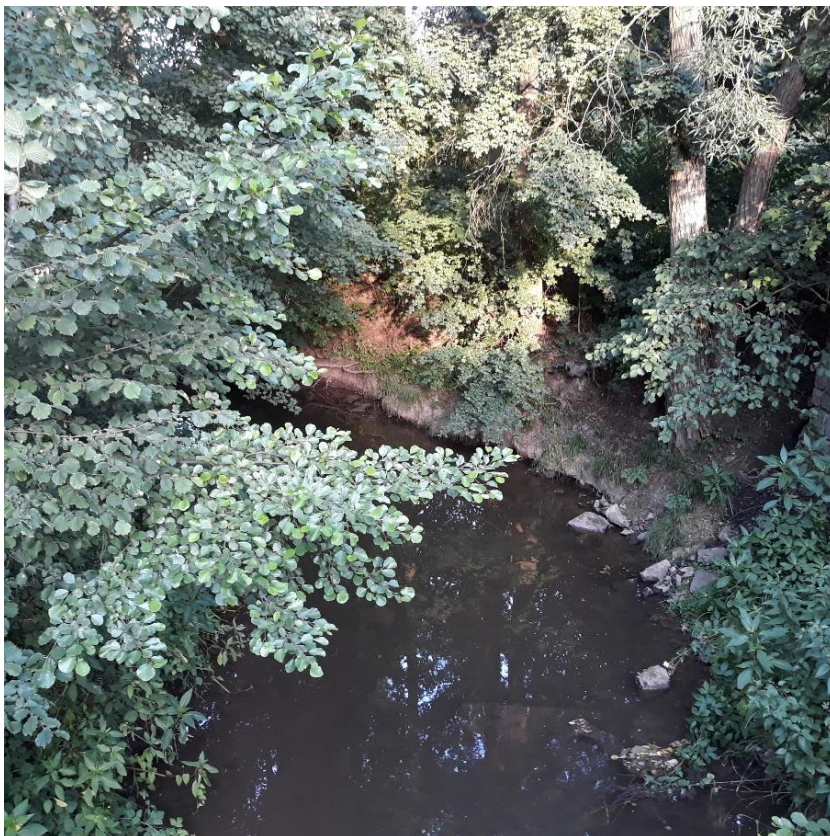
Obrázek 5 - pohled proti proudu

sporadický výskyt plaveného dřeva

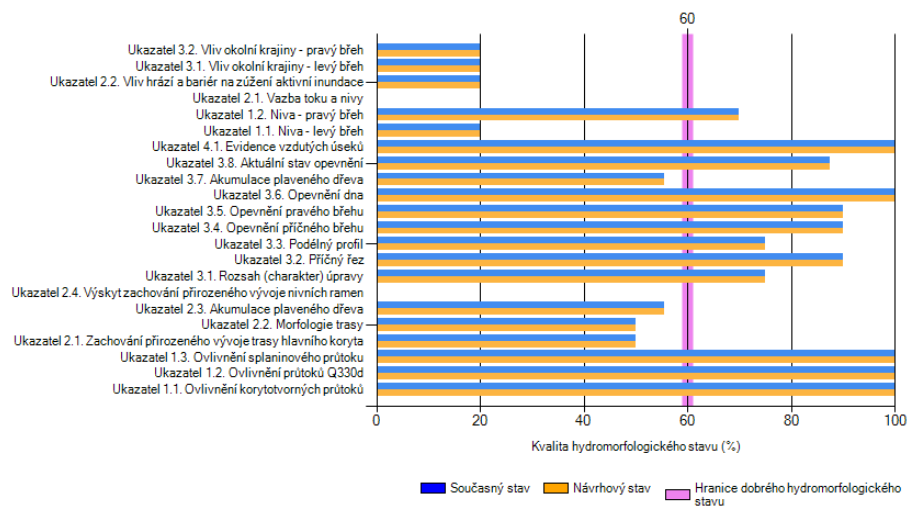
Obrázek 6 - grafické znázornění jednotlivých ukazatelů HMF stavu vodního toku, současný a návrhový stav dle fluvialmorphology.cz

NE	NE	
hydromorfologický stav nivy	31,9%	31,9%	0%
	NE	NE

ANO/NE dosahuje dobrého hydromorfologického stavu  
v daném úseku není plánovaná rekultivace

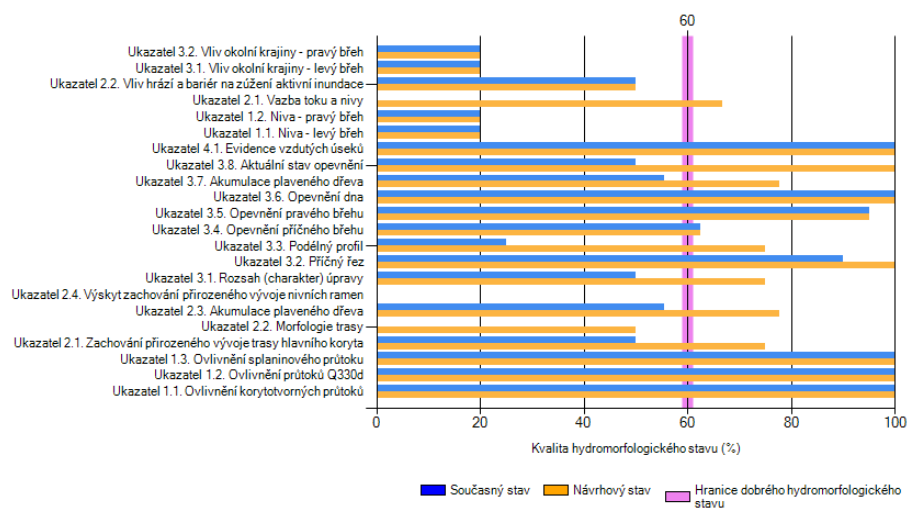
Obrázek 8 - grafické znázornění jednotlivých ukazatelů HMF stavu vodního toku, současný a návrhový stav dle fluvialmorphology.cz

ANO/NE dosahuje dobrého hydromorfologického stavu  
navrhovaná změna zlepší o 14,1% stávající HMF stav vodního toku a 1,3 % HMF stav nivy

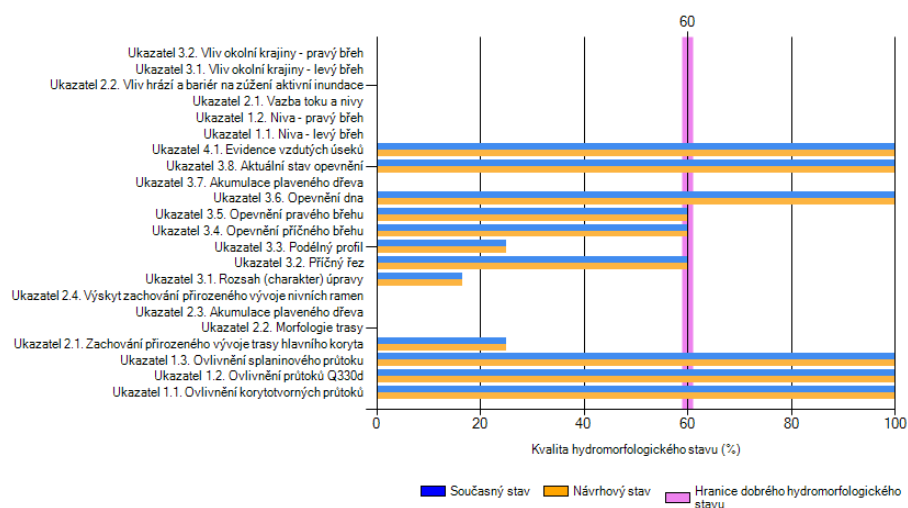
Obrázek 10 - grafické znázornění jednotlivých ukazatelů HMF stavu vodního toku, současný a návrhový stav dle fluvialmorphology.cz

Současný stav	návrhový stav	změna
hydromorfologický stav toku	43,2 % NE	43,2 % NE	0%
hydromorfologický stav nivy	0 % NE	0 % NE	0%

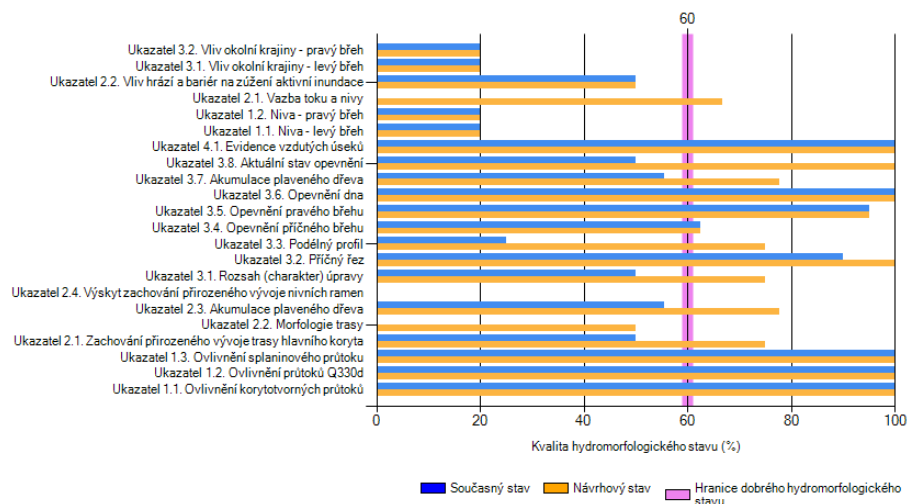
Obrázek 12 - grafické znázornění jednotlivých ukazatelů HMF stavu vodního toku, současný a návrhový stav dle fluvialmorphology.cz

Navrhovaná změna zlepší o 29,7% stávající HMF stav vodního toku a 11,5 % HMF stav nivy

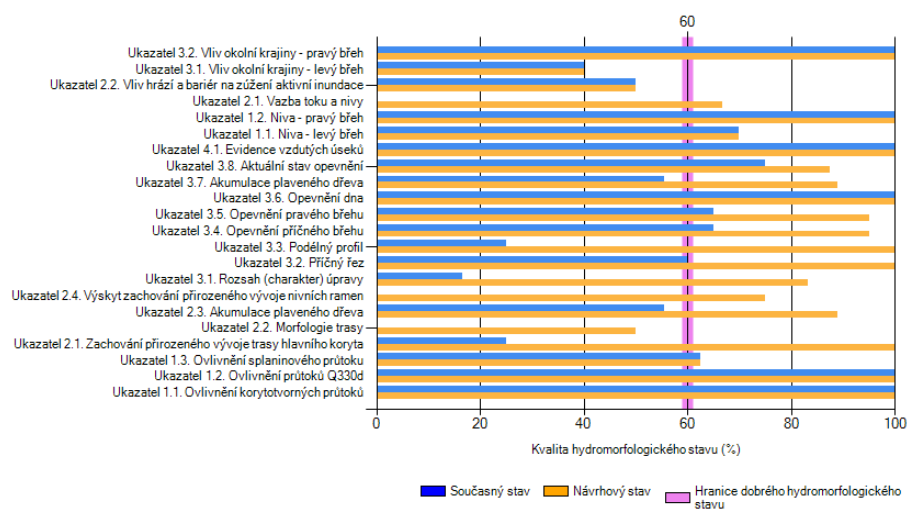
Obrázek 14 - grafické znázornění jednotlivých ukazatelů HMF stavu vodního toku, současný a návrhový stav dle fluvialmorphology.cz

hydromorfologický stav nivy      60,8 %      67,3 %      7,3%  
 ANO      ANO

ANO/NE dosahuje dobrého hydromorfologického stavu  
 Navrhovaná změna zlepší o 29,8% stávající HMF stav vodního toku a 10,1 % HMF stav nivy

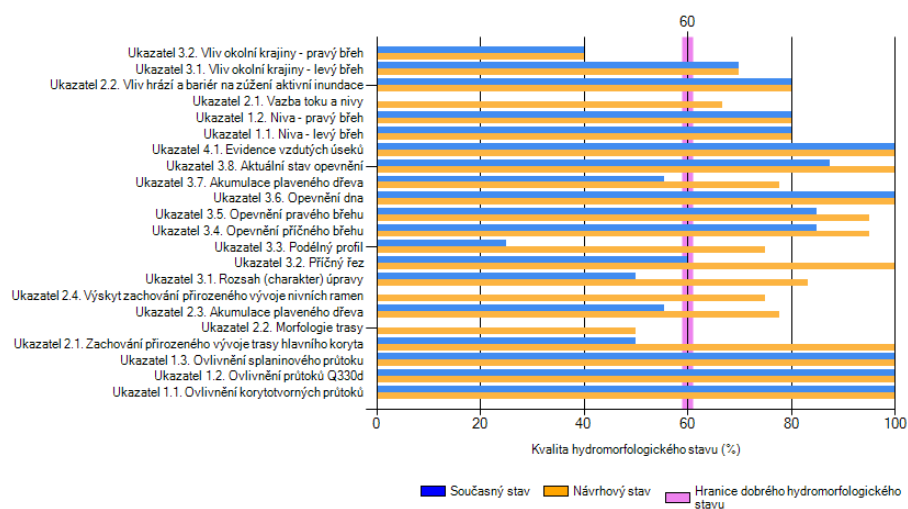
Obrázek 18 - grafické znázornění jednotlivých ukazatelů HMF stavu vodního toku, současný a návrhový stav dle fluvialmorphology.cz

hydromorfologický stav nivy	61,2 %	68,4 %	7,2%
	ANO	ANO

ANO/NE dosahuje dobrého hydromorfologického stavu  
 Navrhovaná změna zlepší o 22,3% stávající HMF stav vodního toku a 7,2 % HMF stav nivy

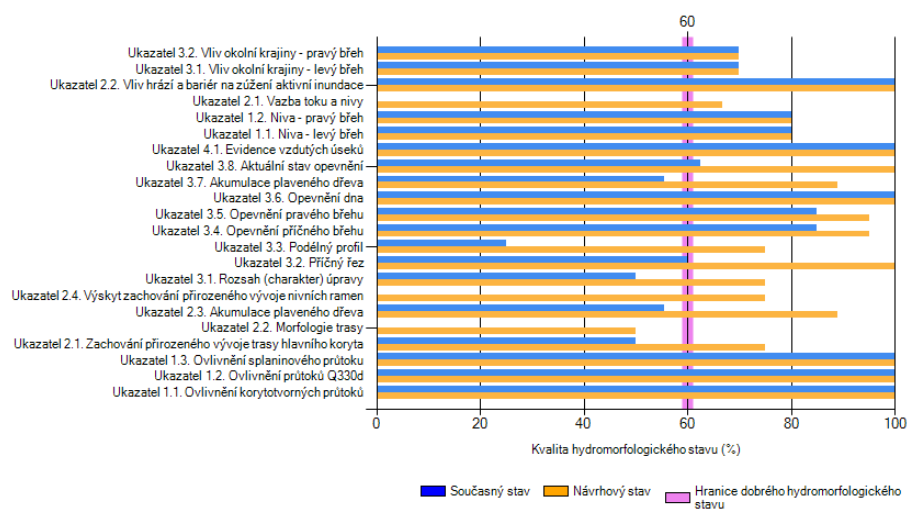
Obrázek 20 - grafické znázornění jednotlivých ukazatelů HMF stavu vodního toku, současný a návrhový stav dle fluvialmorphology.cz

hydromorfologický stav nivy	70,4 %	77,7 %	7,3%
	ANO	ANO

ANO/NE dosahuje dobrého hydromorfologického stavu  
 Navrhovaná změna zlepší o 20,3% stávající HMF stav vodního toku a 7,3 % HMF stav nivy

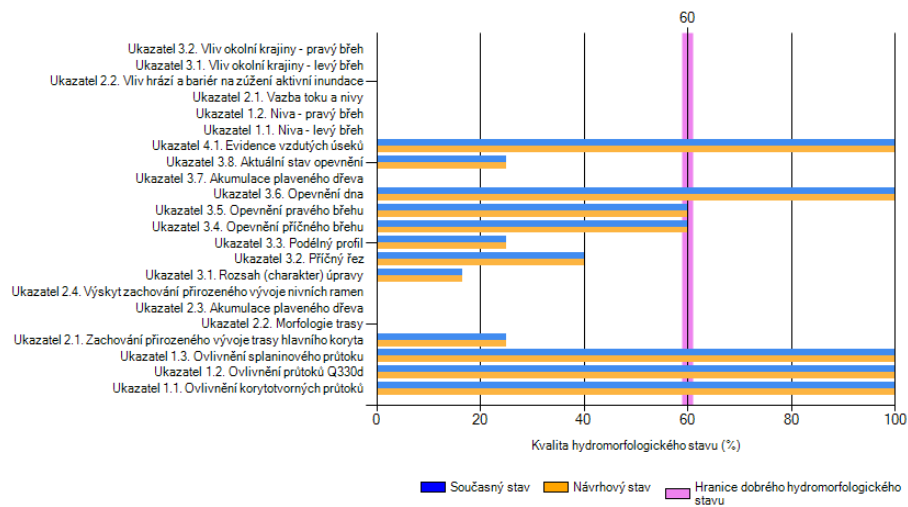
Obrázek 22 - grafické znázornění jednotlivých ukazatelů HMF stavu vodního toku, současný a návrhový stav dle fluvialmorphology.cz

Současný stav	návrhový stav	změna
hydromorfologický stav toku	39,9 % NE	39,9 % NE	0%
hydromorfologický stav nivy	0 % NE	0 % NE	0%

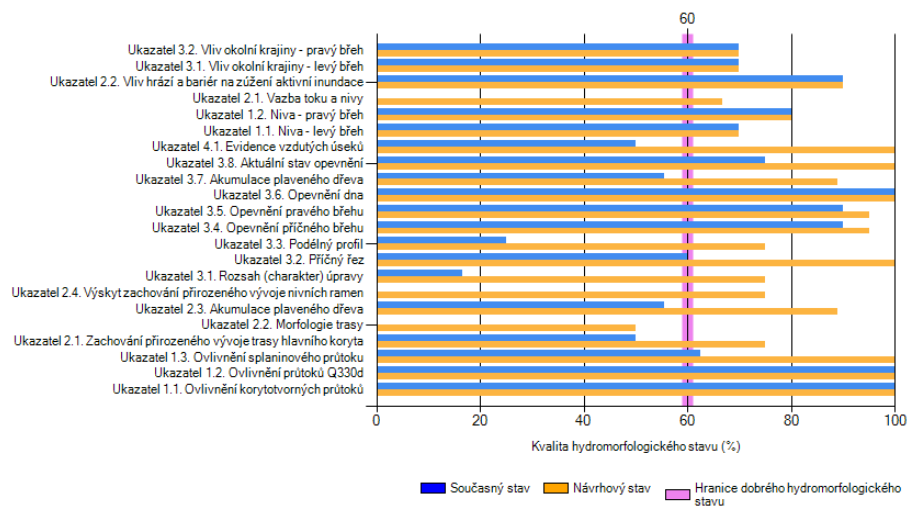
Obrázek 24 - grafické znázornění jednotlivých ukazatelů HMF stavu vodního toku, současný a návrhový stav dle fluvialmorphology.cz

Navrhovaná změna zlepší o 30,9% stávající HMF stav vodního toku a 7,3 % HMF stav nivy

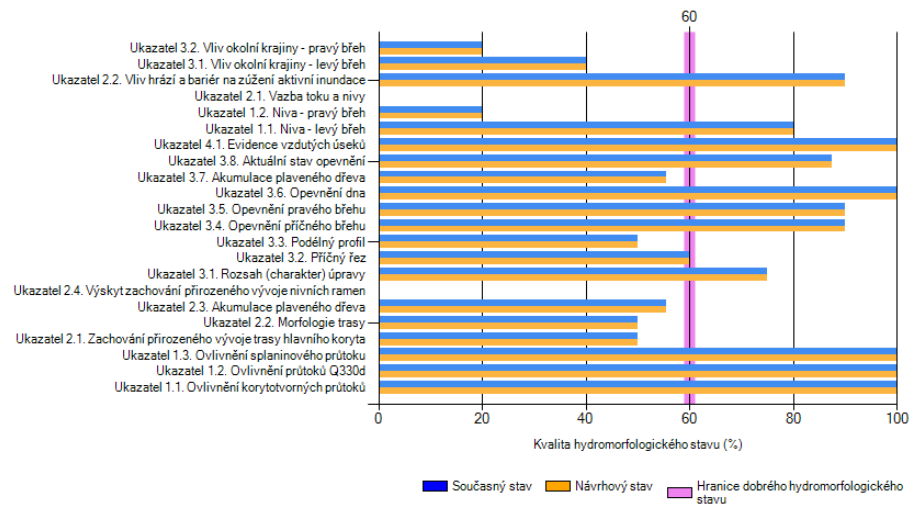
Obrázek 26 - grafické znázornění jednotlivých ukazatelů HMF stavu vodního toku, současný a návrhový stav dle fluvialmorphology.cz

Současný stav	návrhový stav	změna
hydromorfologický stav toku	55,4 % NE	55,4 % NE	0%
hydromorfologický stav nivy	43,2 % NE	43,2 % NE	0%

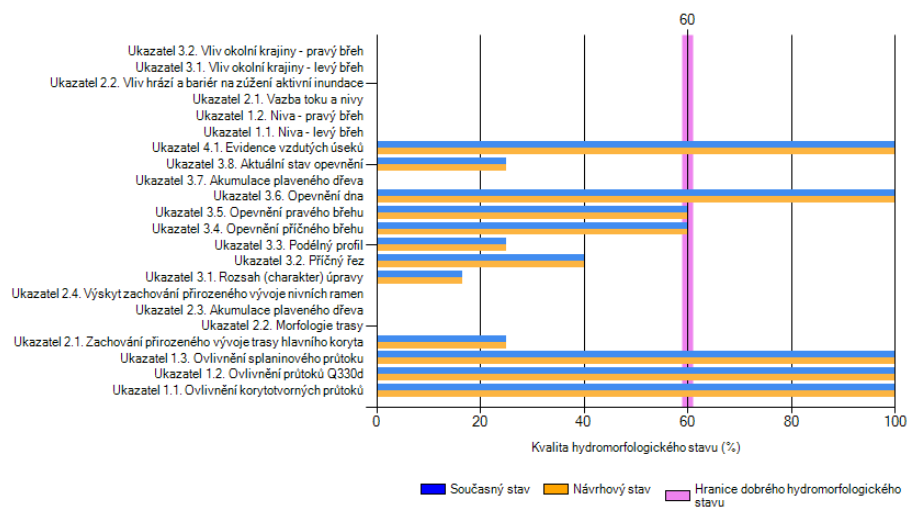
Obrázek 28 - grafické znázornění jednotlivých ukazatelů HMF stavu vodního toku, současný a návrhový stav dle fluvialmorphology.cz

Současný stav	návrhový stav	změna
hydromorfologický stav toku	39,9 % NE	39,9 % NE	0%
hydromorfologický stav nivy	0 % NE	0 % NE	0%

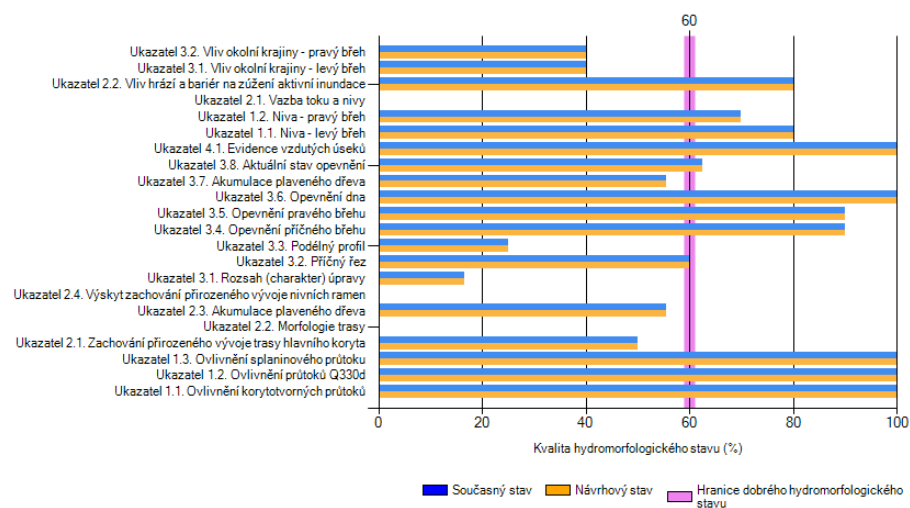
Obrázek 30 - grafické znázornění jednotlivých ukazatelů HMF stavu vodního toku, současný a návrhový stav dle fluvialmorphology.cz

Současný stav	návrhový stav	změna
hydromorfologický stav toku	48,8 % NE	48,8 % NE	0%
hydromorfologický stav nivy	56,8 % NE	56,8 % NE	0%

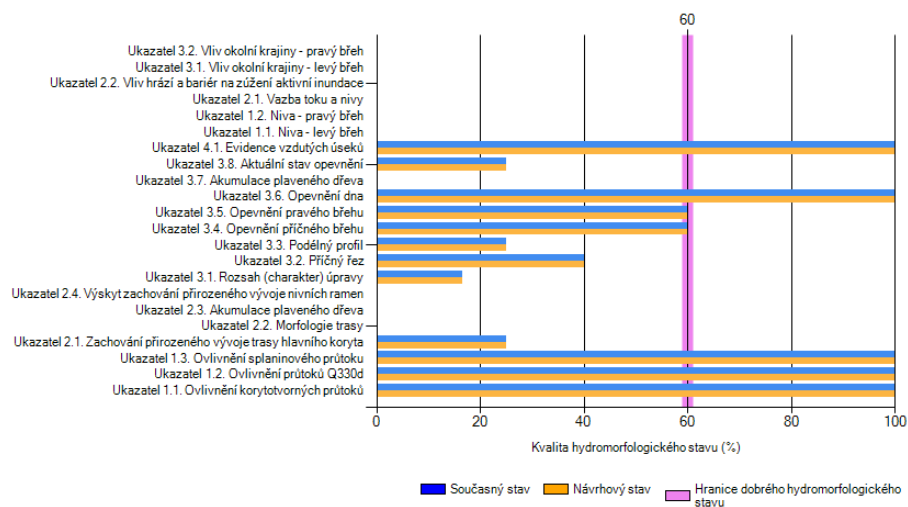
Obrázek 32 - grafické znázornění jednotlivých ukazatelů HMF stavu vodního toku, současný a návrhový stav dle fluvialmorphology.cz

Současný stav	návrhový stav	změna
hydromorfologický stav toku	39,9 % NE	39,9 % NE	0%
hydromorfologický stav nivy	0 % NE	0 % NE	0%

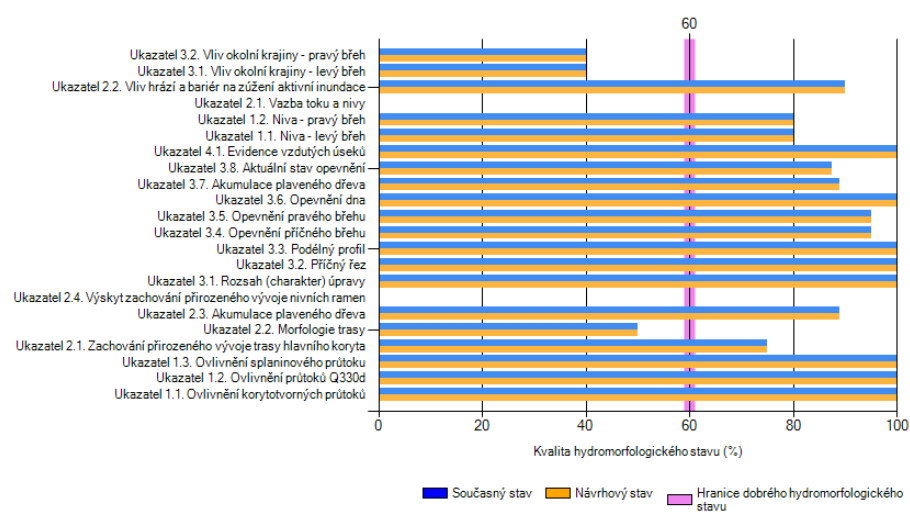
Obrázek 34 - grafické znázornění jednotlivých ukazatelů HMF stavu vodního toku, současný a návrhový stav dle fluvialmorphology.cz

Současný stav	návrhový stav	změna
hydromorfologický stav toku	71,1 % ANO	71,1 % ANO	0%
hydromorfologický stav nivy	60,7 % ANO	60,7 % ANO	0%

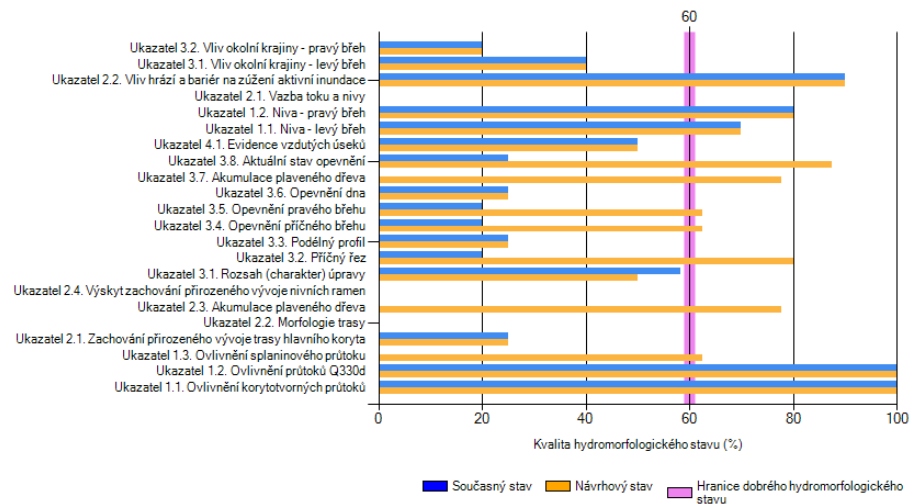
Obrázek 36 - grafické znázornění jednotlivých ukazatelů HMF stavu vodního toku, současný a návrhový stav dle fluvialmorphology.cz

Navrhovaná změna zlepšit o 15,5% stávající HMF stav vodního toku a 0 % HMF stav nivy

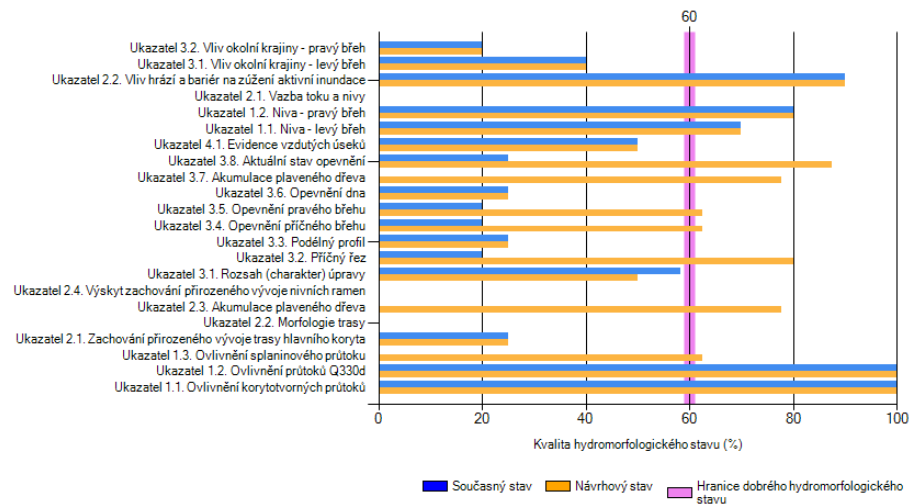
Obrázek 42 - grafické znázornění jednotlivých ukazatelů HMF stavu vodního toku, současný a návrhový stav dle fluvialmorphology.cz

Navrhovaná změna zlepší o 16,3% stávající HMF stav vodního toku a 0 % HMF stav nivy
