Dendrochronologické datování a stavebně  
technický průzkum roubené stavby v obci

Písařov na Šumpersku

**Bakalářská práce**

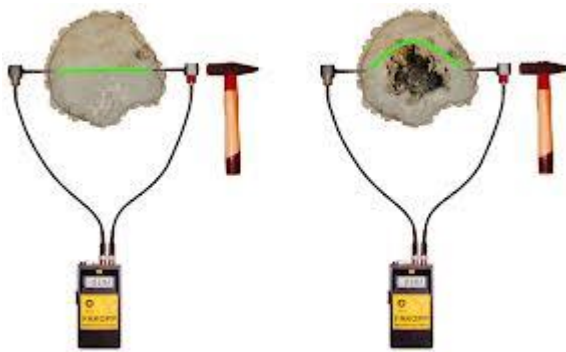
Protože je dřevo organická látka, materiálové vlastnosti a pevnost se mění, v souladu se směrem orientace buněk. Poklepem na čelo desky nebo nosníku způsobíme vlnu šířící se ve směru délky buňky a hladce tak prochází její strukturou (Obr. 1).

Obr. 1: Ukázka šíření zvuku ve dřevě s vadou a ve dřevě zdravém.

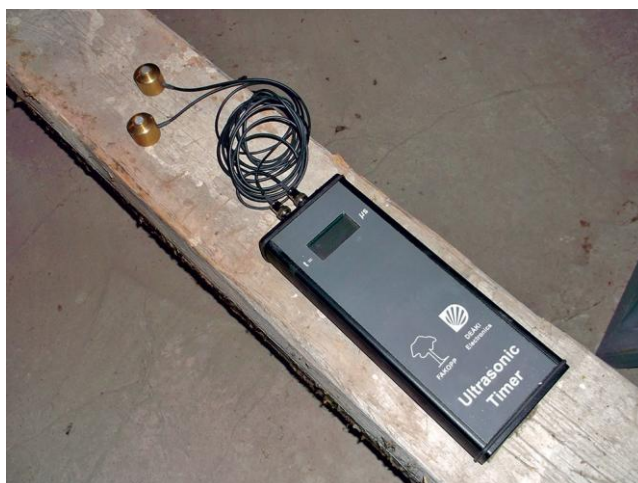
Přístroj, který je modifikovaný z přístroje Fakopp. Je možno použít více typů sond. Ultrasonic Timer pracuje na ultrazvukovém principu, signál vysílá přístroj automaticky, takže není nutné vysílat signál poklepem sondy (Hrivnák a kol., 2013).

Obr. 2: Ultrasonic timer

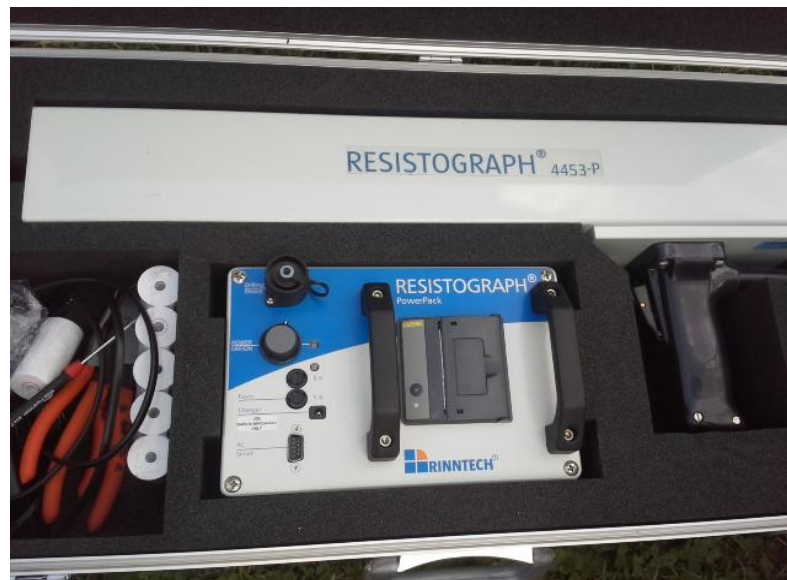
Přístroj který vykonává odporové mikrovrtání, následně zaznamenává hodnoty odporu dřeva při vrtání. Průměr vrtáku je 1,5 mm a celková délka vrtáku je 400 mm. Výstupem tohoto přístroje je profil odporu, který se tiskne přímo při odporovém vrtání, případně mohou být data uložena do počítače (Hrivnák a kol. 2013).

Obr. 3: Resistograph 4453-P

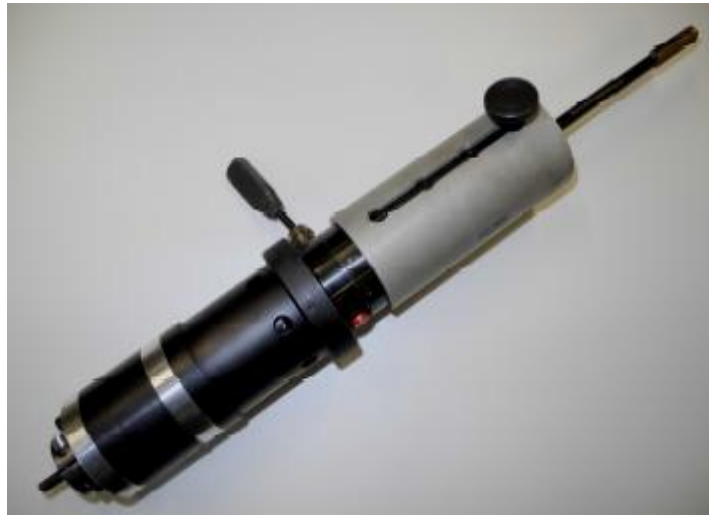
Nově navržený přístroj (Obr.4), který umožňuje měření mechanických vlastností v tlaku. Přístroj lze použít jak v laboratoři, tak i v terénu. Zařízení zjišťuje závislost napětí na deformaci. Napětí je vyvoláno symetricky od sebe roztlačovanými čelistmi. Ve vývrtnu je možné měřit ve 4 hloubkových pozicích: 5-25; 35-55; 65-85; 95-115 mm.

Obr. 4: Příklad přístroje pro roztlačování čelistí ve vývrtu (Kloiber a Drdácý, 2013)

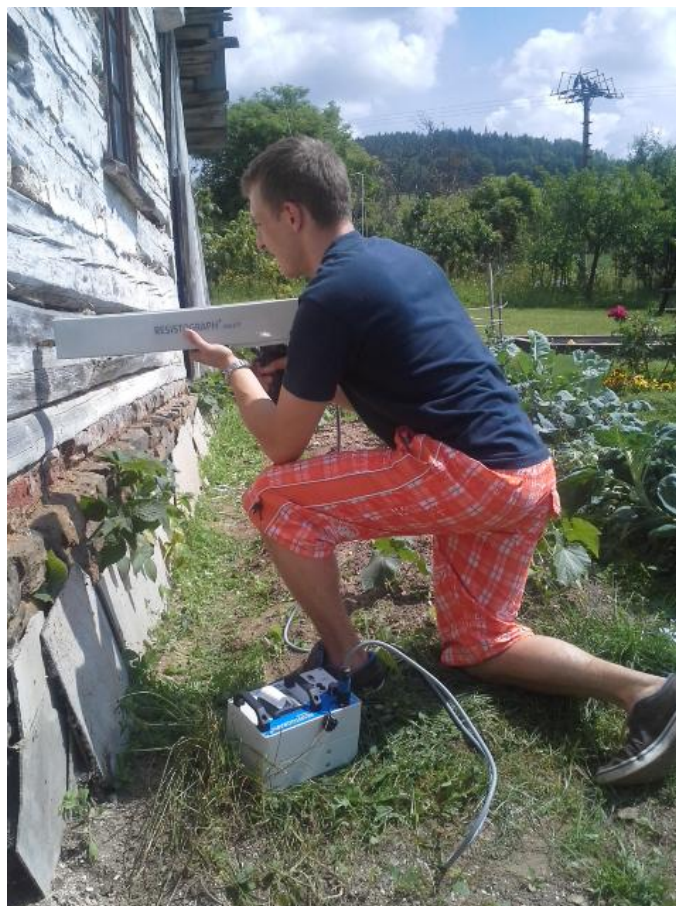
Měření pomocí tohoto přístroje proběhlo na jednotlivých trámech roubení vždy uprostřed a u každého konce trámu, ve vzdálenosti 20 cm od rohového spoje roubení. Součástí tohoto přístroje je malá tiskárna, která při měření tiskne profil odporu (Obr.X), na kterém je zaznamenána odporová křivka, která sloužila při hodnocení měřeného prvku.

Obr. 16: Odporové vrtání přístrojem Resistograph 4453-P

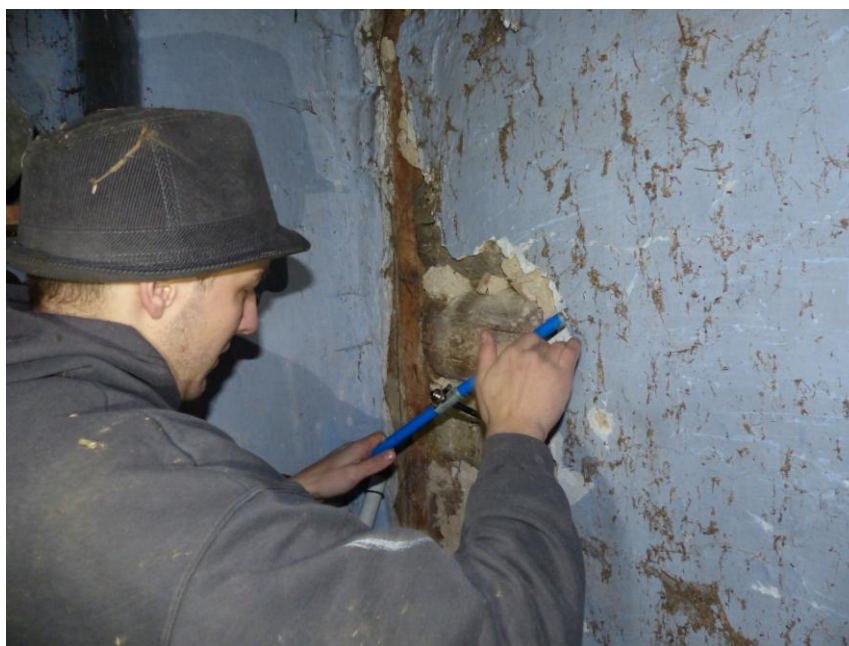
Pomocí Presslerova přírůstového nebozezu bylo odebráno dohromady 10 vzorků z krovové konstrukce a z roubení (Obr. 17). Aby bylo dosaženo co nejpřesnějšího datování, byly vzorky odebrány z dřevěných prvků, které měly velký průřez a kde se ideálně vyskytoval podkorní letokruh. Vývrty se prováděly kolmo na letokruhy. Každému odebranému vzorku bylo přiřazeno číslo, pod kterým byl vzorek popsán v tabulce (Obr. 18). Následně byly vzorky uloženy k přepravě.

Obr. 17: Odběr vzorků pro datování

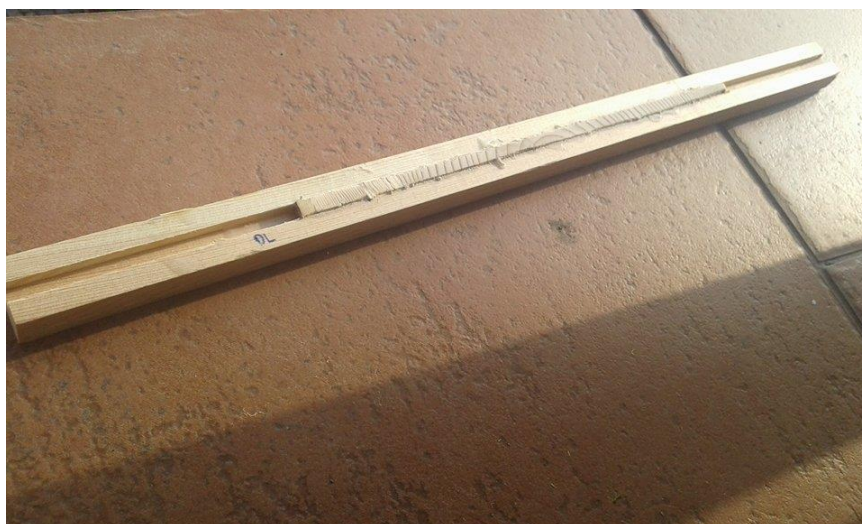
Odebrané vývrty bylo nutné nejdříve vlepít do dřevěných lišt (Obr. 19), aby se vzorky upevnily, po zaschnutí lepidla byly vzorky obroušeny pomocí kotoučové brusky, aby bylo dosaženo lepší zřetelnosti hranic letokruhů.

Obr. 19: Našlepené vývrty v dřevěných lištách

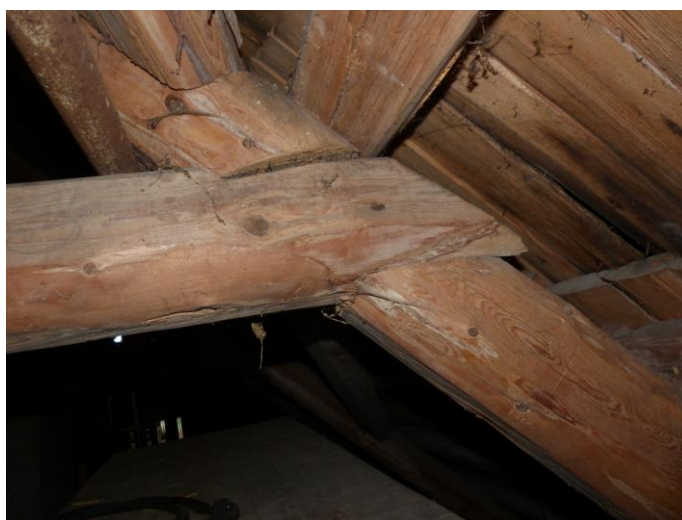
Obr. 22: Spojení krokve a hambalku rybinovým plátem

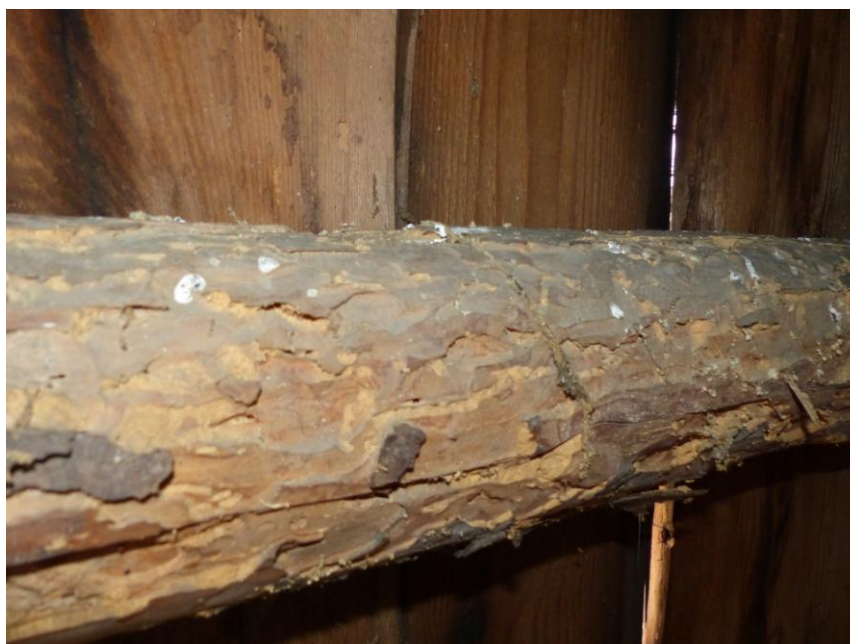
Při prvotním vizuálním průzkumu konstrukce střechy bylo zjištěno napadení štítových vazeb tesaříkem krovovým (Obr. 25). Při dalším vizuálním průzkumu, který probíhal asi po 9 měsících, nebyla aktivita tesaříka potvrzena.

Obr. 24: Napadení štítové vazby tesaříkem krovovým.

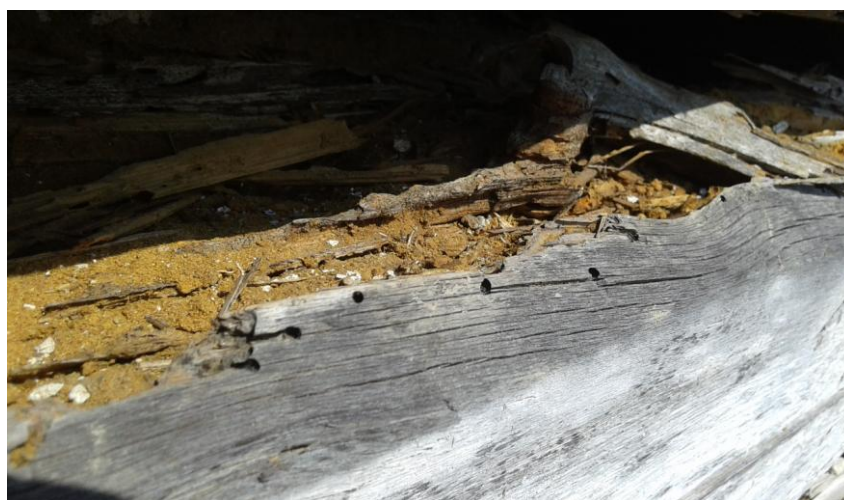
Při vizuálním průzkumu roubení, bylo pozorováno vysoké stadium hniloby, a oválné výletové otvory, zejména v nižší úrovni roubení (Obr. 27).

Obr. 26: Oválný výletový otvor v roubení

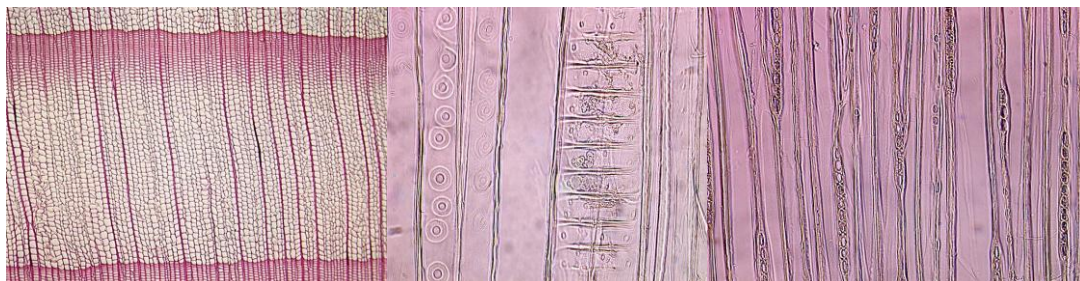
Při porovnávání mikroskopických znaků u odebraných vzorků, bylo zjištěno, že pro stavbu roubenky bylo použito dřevo jedle. Typickým mikroskopickým znakem pro jedli jsou chybějící pryskyřičné kanálky (Obr. 28).

Obr. 27: Jedle mikroskopicky (wood.mendelu.cz)

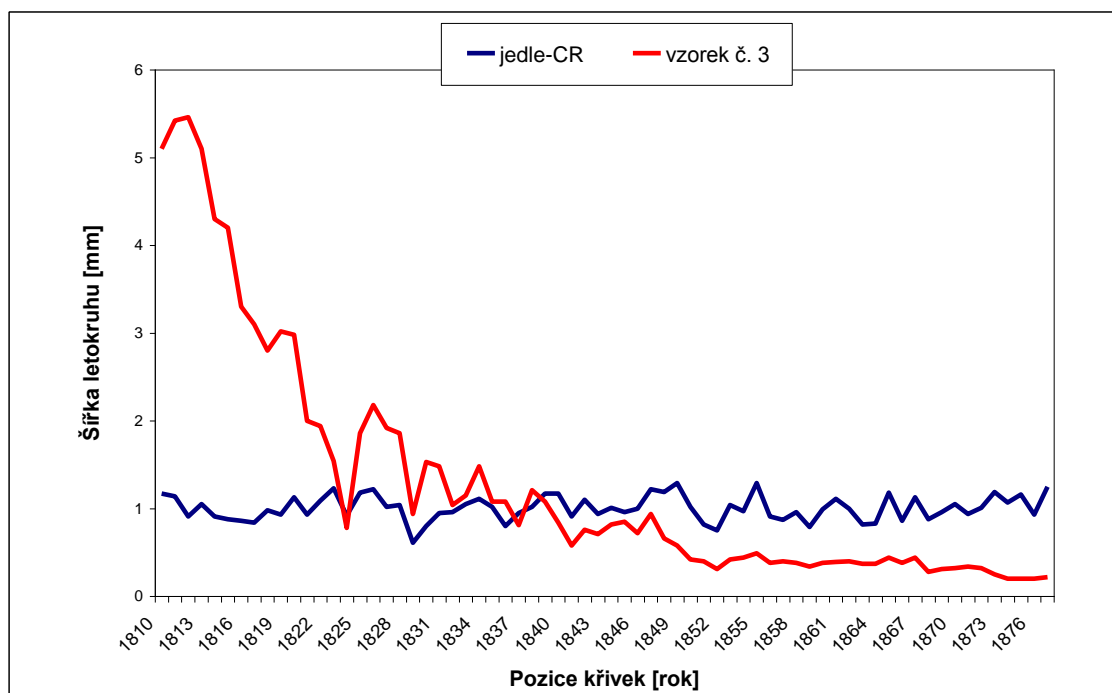
Obr. 33: Synchronizace letokruhové křivky vzorku č. 3 s českým jedlovým standardem JEDLE-ČR

Synchronizací letokruhové křivky ze vzorku č. 3, se standardní chronologií pro jedli vyšly hodnoty t-testů 6,14 a 6,51 při souběžnosti 68,50 % . Překrytí vzorku se standardem u 108 roků (Tab. 11 a Obr. 34).
