VÝROBA A VADY MASIVNÍCH ODLITKŮ
MANUFACTURE OF MASSIVE CASTINGS AND THEIR DEFECTS

DIPLOMOVÁ PRÁCE
MASTER'S THESIS

Object of this master's thesis is accomplished analyze the range of foundry of steel ŽĎAS a.s., Zdar nad Sazavou and make the type massive steel castings and analysis of existing technology foundry and metallurgical defect. The beginning of this master's thesis is dedicated to the manufacturing of steel foundries range ŽĎAS a.s., Zdar nad Sazavou. The following section is devoted to manufacturing technologies for the production of massive steel castings. In the final part of this thesis are described metallurgical and foundry defects of the typical castings of steel foundry and proposals to eliminate these undesirable defects. End thesis includes a summary of the results and trends in the development of research in the production of massive steel casting.

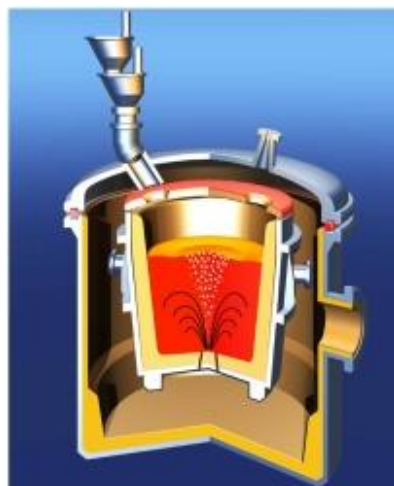
Obr. 2.2 Princip metody VD [12]

Elektroocelárna je vybavená zařízením pro vakuové zpracování oceli kesonového typu (VD - *obr. 2.2*). Toto zařízení umožňuje i oxidační vakuové oduhlíčení vysokolegovaných ocelí (VOD - *obr. 2.3*). VOD proces je vhodný zejména pro výrobu vysokolegovaných chromových a chromniklových ocelí s nízkým obsahem uhlíku. VD/VOD pracují v součinnosti s pánvovou pecí. Zařízení dodala firma Mannesmann-Demag-MESSO.

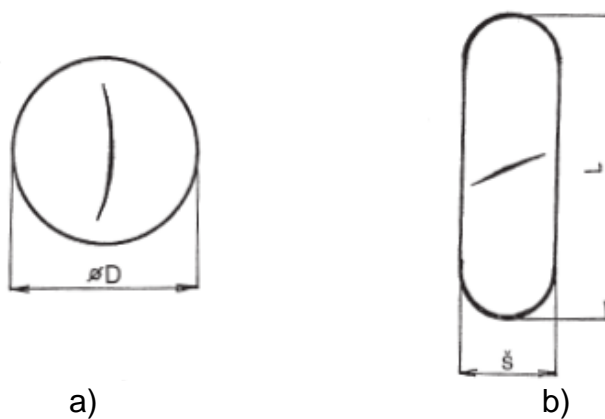
Obr. 4.2 Vznik praskliny v kruhovém (a) a oválném (b) průřezu nálitku po upálení kyslíko-acetylenovým hořákem

Průběh vady v kruhovém nálitku je znázorněn na *obr. 4.2*. V oválném nálitku s převažující podélnou osou (v jejímž směru působí větší tahové napětí), má prasklina kolmý nebo šikmý směr k této hlavní ose (*obr. 4.2*). Méně náchylné jsou k těmto poruchám odlitky z nízko i středně uhlíkatých ocelí, které mají vyhovující plastické vlastnosti, takže se nemusí pro operaci odstraňování nálitků (do cca 400 mm) ani předeheřívat. Zvýšené nebezpečí je u vysokouhlíkových a středně legovaných ocelí a odlitky s nálitky se musí předeheřívat. Teplota se řídí podle druhu oceli a rozměru nálitku a nemá být nižší než 150 °C a vyšší než 400 °C [29].

Pouze v případě velkých nálitků, odstraňovaných z teploty chladnutí odlitku ve formě, což je však mimořádné, se teplota uvnitř nálitku pohybuje kolem cca 900 °C a porucha je charakteru trhliny. Tyto vady vyvolává tahové dočasné napětí, způsobené jednak rychlým ochlazením a smrštěním řezné plochy (především jejího středu, který je teplejší než okraje), jednak sáláním tepla do okolí a odvodem tepla vlastním odlitkem (zvláště když má nízkou teplotu). Dočasné napětí se sčítá s rostoucím trvalým napětím v nálitku (obě jsou tahová), takže výsledné napětí snadněji překoná pevnost materiálu a vznikne porucha souvislosti [29].

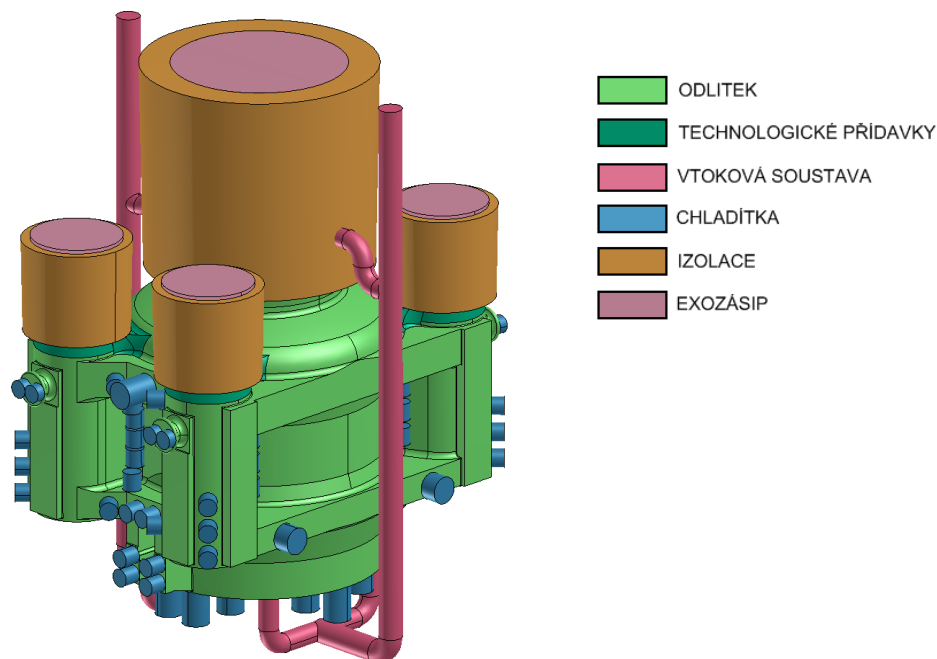
Obr. 6.2 Geometrie odlitku - tlakový válec

Tlakový válec je odlitek (*obr. 6.1 a obr. 6.2*), jehož hmotnost se pohybuje od 4 do 20 tun, tloušťky stěny jsou 200 – 400mm se odlévá nejčastěji z oceli GS20Mn5. Vady, které se u tohoto typu odlitku nacházejí jsou zejména v podnálitkové oblasti. Jedná se o vady typu trhlin, vycezenin, lasturových lomů, mikroporozity a hrubého primárního zrna [33].

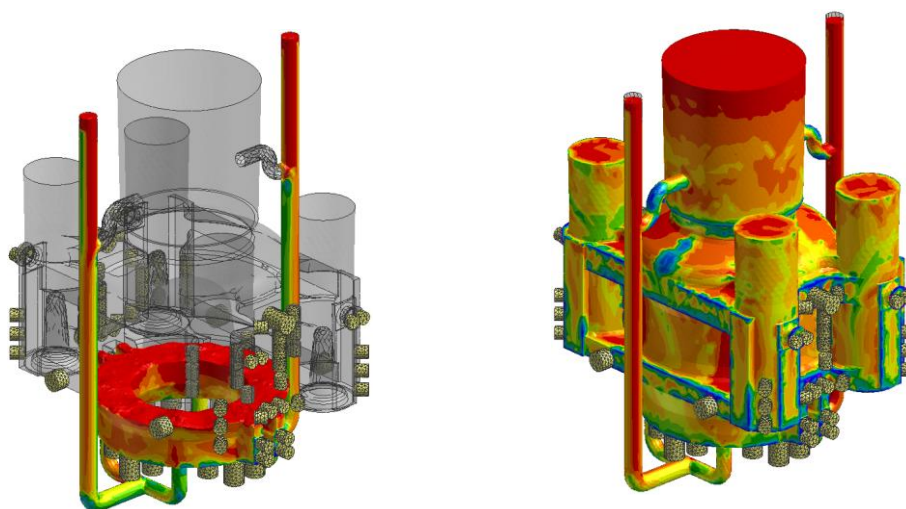
Obr. 6.3 Počátek a konec plnění dutiny formy tekutým kovem - tlakový válec

Teplota lití byla zvolena podle dodaných podmínek 1590 °C. Plnění dutiny formy probíhá plynule od spodního zaústění vtoků. Simulace proudu kovu neukazuje žádné nežádoucí jevy s ohledem na vznik studených spojů, případně nedolití. Velmi pozvolna stoupá velká plocha volné hladiny kovu, což může přispívat k tvorbě oxidů na povrchu kovu. Tyto oxidy však pravděpodobně budou vytlačeny do otevřeného středového nálitku. *obr. 6.3* zobrazuje simulaci plnění dutiny formy [33].

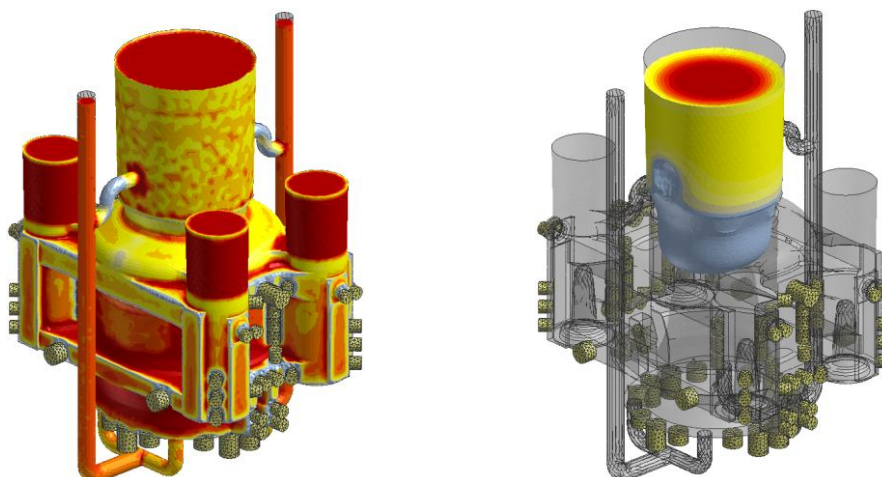
Obr. 6.4 Počátek a konec tuhnutí odlitku tlakového válce

Celkový čas tuhnutí dle simulace je přibližně 40 hodin. Použitá technologie se z hlediska tepelných uzlů ukazuje být vyhovující, neboť všechny tepelné uzly jsou vytlačeny do nálitků a v odlitku nedochází k oddělování front tuhnutí. Tepelná osa v uzavřených nálitcích je posunuta směrem k ose odlitku (středovému nálitku), což má za následek vznik mikro-porezity na přechodu odlitku a krčku nálitku. Obr. 6.4 zobrazuje počátek a konec tuhnutí odlitku [33].

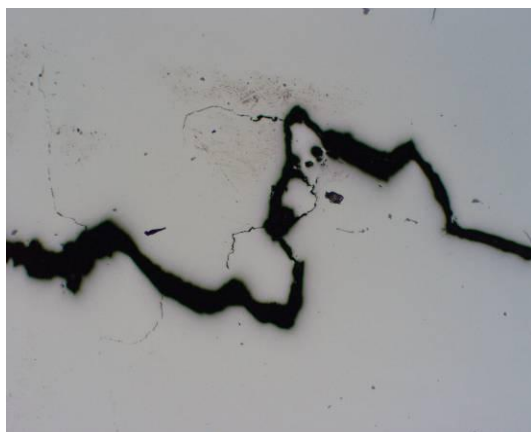
Obr. 6.7 Vzorek U 4252 nelept. 50x

Vzorek obsahoval okem zjevnou trhlinu jdoucí napříč celým vzorkem. Cílem bylo ověřit, o jaký typ vady se jedná (trhlina, prasklina) a určit z jaké příčiny pravděpodobně ke vzniku této vady došlo. U vzorků byl sledován charakter vady (vada po hranicích zrn, přes zrna), struktura v okolí vady, morfologie a rozložení vměstků v odlitku. Na *obr. 6.7* až *obr. 6.10* jsou uvedeny snímky struktury v leptaném i neleptaném stavu při různém zvětšení. Snímky zachycují jednak vlastní strukturu tak i okolí vady [34].

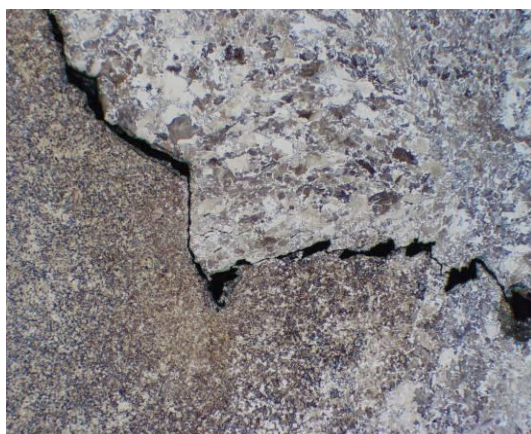
Obr. 6.9 Vzorek U 4252 lept. 100x

Struktura analyzovaného vzorku je tvořena feriticko-perlitickou strukturou. Jsou patrné rozdíly v hrubozrnnosti struktury, jejichž hranici mezi jemnějším a hrubším zrnem, tvoří často trhliny (*obr. 6.9* a *obr. 6.10*). Jak vyplývá ze snímků v leptaném i neleptaném stavu, tak lineární vada má členitý charakter, což ukazuje na to, že se jedná o trhlinu [34].

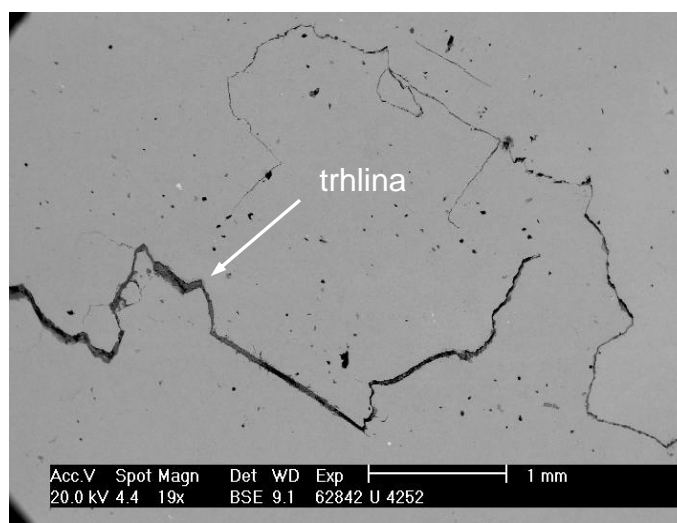
Obr. 6.11 Vzorek 4252, č.snímku 62842

Vzorek U4252 obsahoval velké množství trhlin. Řada trhlin se šířila přes hranice feritu a perlitu. Trhliny nejsou iniciovány od vměstků, což je vidět na snímku č. 62842 (obr. 6.11).

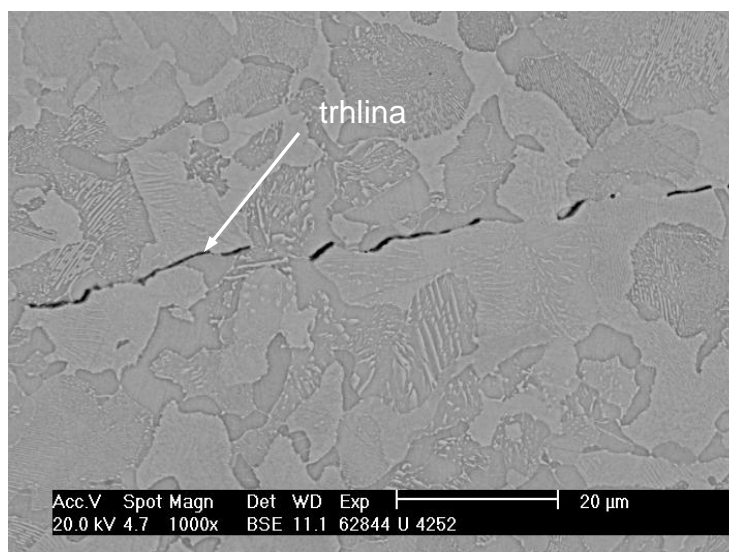
Obr. 6.12 Vzorek 4252, č.snímku 62844

Na snímku č. 62844 (obr. 6.12) je zobrazeno šíření trhliny, jak je vidět trhlina postupuje po hranicích sekundárních zrn.

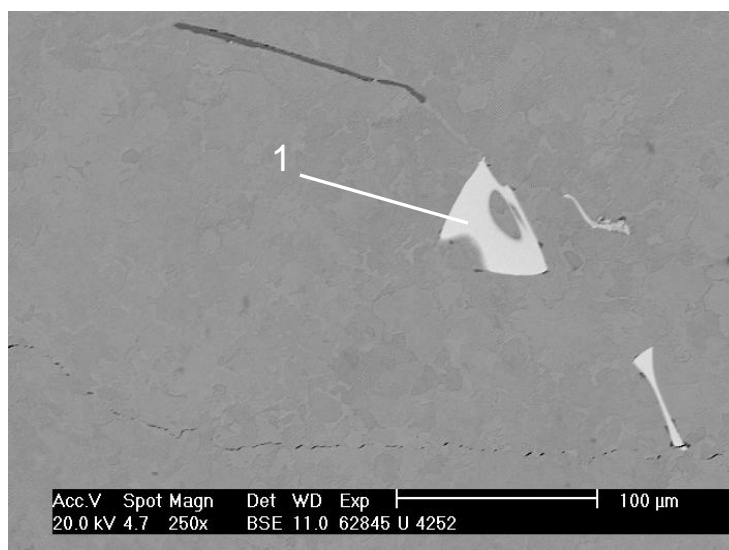
Obr. 6.13 Vzorek 4252, č.snímku 62845

Ve struktuře vzorku U4252 byly nalezeny útvary nalezeny bílé útvary Zr, které neobsahovaly kyslík, ale obsahovaly větší množství dusíku. Tyto útvary jsou zobrazeny a označeny na snímku č. 62845 (*obr. 6.13*) místo 1. Podle chemického složení se nejspíše jedná o nitrid zirkonia. Ze snímku je dále zřejmé, že na tomto vměstku také probíhá iniciace trhliny.

Z výrazné změny struktury materiálu lze usuzovat na vznik velkých transformačních pnutí v průběhu eutektoidní přeměny, kdy se trhliny šíří po hranicích sekundárních zrn. V některých případech byly nalezeny trhliny šířící se od hranatých vměstků Zr. Možnou příčinou vzniku trhlin bylo velké napětí vzniklé z upalování náliťků a nevhodná morfologie vměstků na bázi Zr [34].

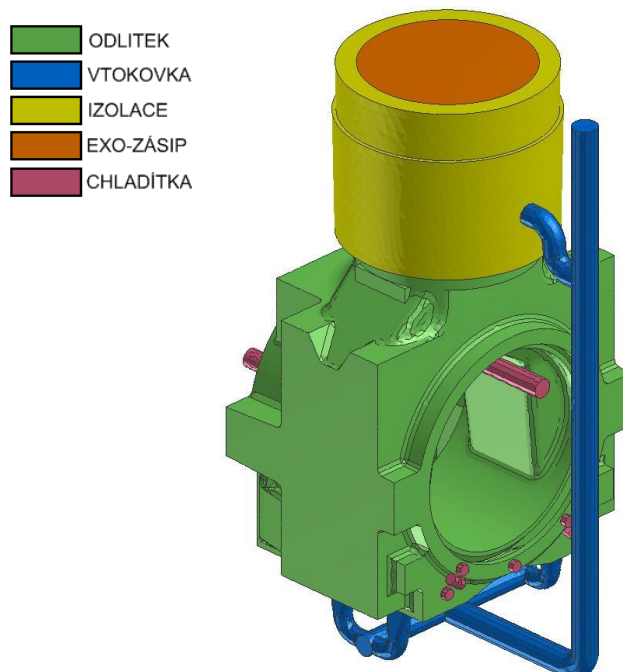
Obr. 6.15 Geometrie odlitku - ložisko

Odlitek ložiska má hmotnost od 4 do 20 tun (*obr. 6.14 a obr. 6.15*). Tloušťka stěny tohoto odlitku se pohybuje od 300 do 600mm. Ložisko je odléváno nejčastěji z oceli GD20Mn5, GS45, GP240GH, GS30Mn5, G28Mn6, GS42CrMo4. Vady se vyskytují nejčastěji v podnálitkové oblasti a jedná se zejména o vady typu trhlin, vycezenin, lasturových lomu, produktů dezoxidace či hrubého primárního zrna [35].

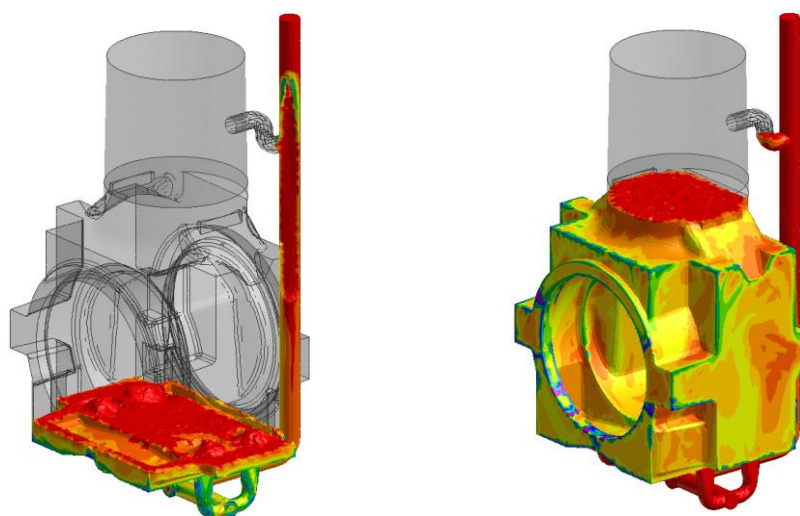
Obr. 6.16 Počátek a konec plnění dutiny formy

Teplota lité byla zvolena podle dodaných podmínek 1590 °C. Plnění probíhá plynule a na chování proudu kovu se neprojevuje žádný nežádoucí jev. Rychlost kovu na vstupu do vtokové soustavy byla přibližně 1 m/s odlitek kov stoupá rychlostí nižší než 0.2 m/s. Plnění formy je zobrazeno na obr. 6.16 [35].

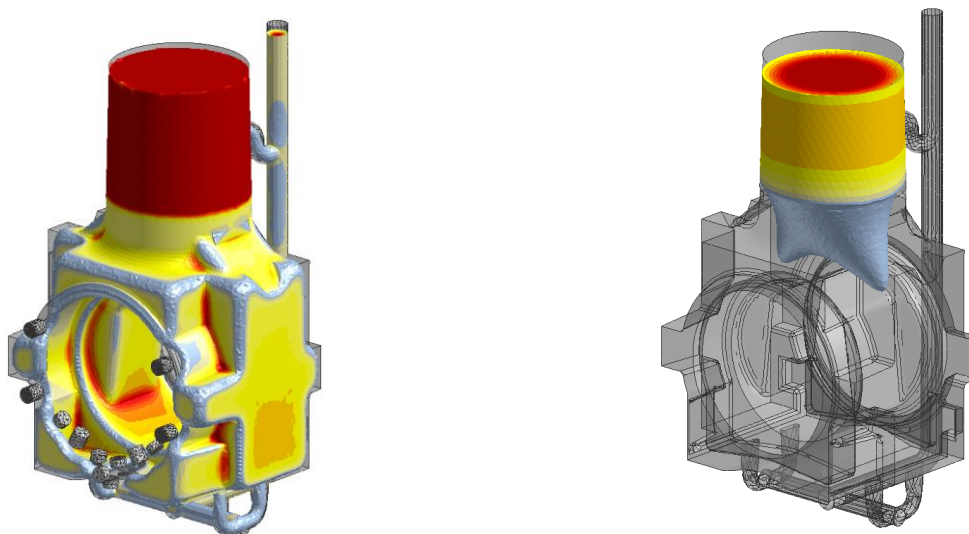
Obr. 6.17 Počátek a konec tuhnutí odlitku ložiska

Použitá technologie se z hlediska tepelných uzlů ukazuje být vyhovující, neboť všechny tepelné uzly jsou vytlačeny do nálitku a v odlitku nedochází k oddělování front tuhnutí. Přestože velikost chladítek ve spodní partii je poměrně malá (vůči ochlazovanému objemu odlitku) a dochází velice brzy k jejich tepelnému „vyčerpání“, tvar odlitku napomáhá tomu, že tuhnutí je odděleno na dvě sekce-ramena, které se celé následně vytahují do středového nálitku. Na *obr. 6.17* je vizualizace tuhnutí odlitku. Dosazovací klín (*obr. 6.18*) z nálitku je velice dlouhý a z tohoto důvodu dochází v jeho tepelné ose ke vzniku mikroporezity [35].

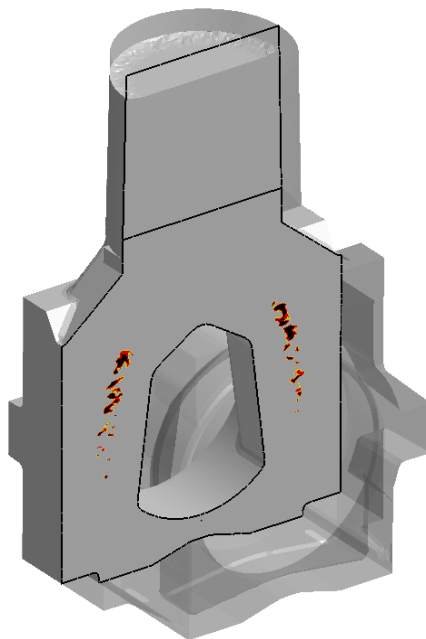
Obr. 6.19 Mikrostaženiny v odlitku ložiska

Predikce vzniku mikrostaženin je naznačena na *obr. 6.19*. Mikrostaženiny byly nalezeny v tepelných osách a vznik této vady odpovídá přerušení dosazování kovu do mezidendritických prostor [35].

Tuhnutí odlitku opět postupuje od spodní partie odlitku k nálitku, přičemž nedochází k oddělení tepelných uzlů v nálitku. Dosazovací klín je velice dlouhý a metalostatická výška nálitku již není schopna dosadit kov do mezidendritických prostor v tepelné ose tuhnutí [35].

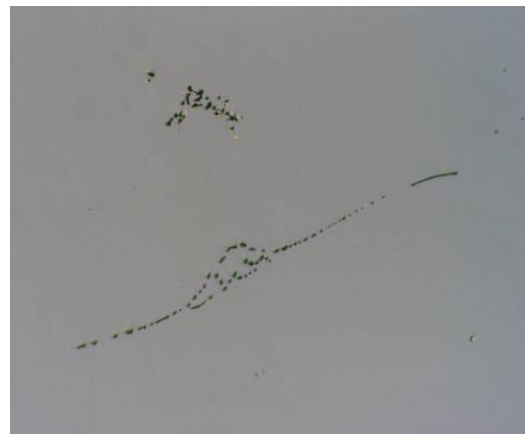
Obr. 6.21 Vzorek U4248 nelept. 100x

Struktura analyzovaného vzorku je tvořena feriticko-perlitickou strukturou. Jak vyplývá z neleptaného snímku (obr. 6.21) i leptaných snímků (obr. 6.22 a obr. 6.23) nachází se ve struktuře jednak samostatné vměstky III. typu tak i vměstky II. typu. Vměstky II. typu tvoří dlouhé útvary po hranicích zrn, která tím mohou hůře odolávat napětím vzniklých při pálení náliček. Na leptaných snímcích je zřejmé, že okolí těchto vměstků je feritické, tzn. lze očekávat, že se jedná o sulfidy MnS. Feritický pás uvedený na obr. 6.21 představuje „zhojenou vnitřní trhlinu“. Trhlina vznikla při teplotách mezi likvidem a solidem. Do trhliny vnikla mezidendritická tavenina obohacená sírou. Vysoká koncentrace síry zvýšila aktivitu uhlíku a tím se snížila významně jeho rozpustnost a došlo k jeho vyloučení v trhlíně [34].

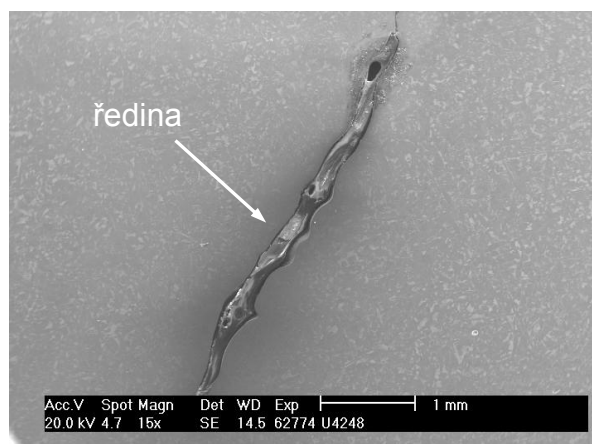
Obr. 6.24 Vzorek U4248 č. snímku 62774

Oblast 2 (obr. 6.24, snímek č. 62774) označuje ředinu, jež je vyplněna uhlíkem. V této části vzorku (oblast 3) se trhlina šíří podél vměstků. Tyto vměstky jsou vyloučeny na volném povrchu trhliny viz. snímek č. 62775 (obr. 6.25).

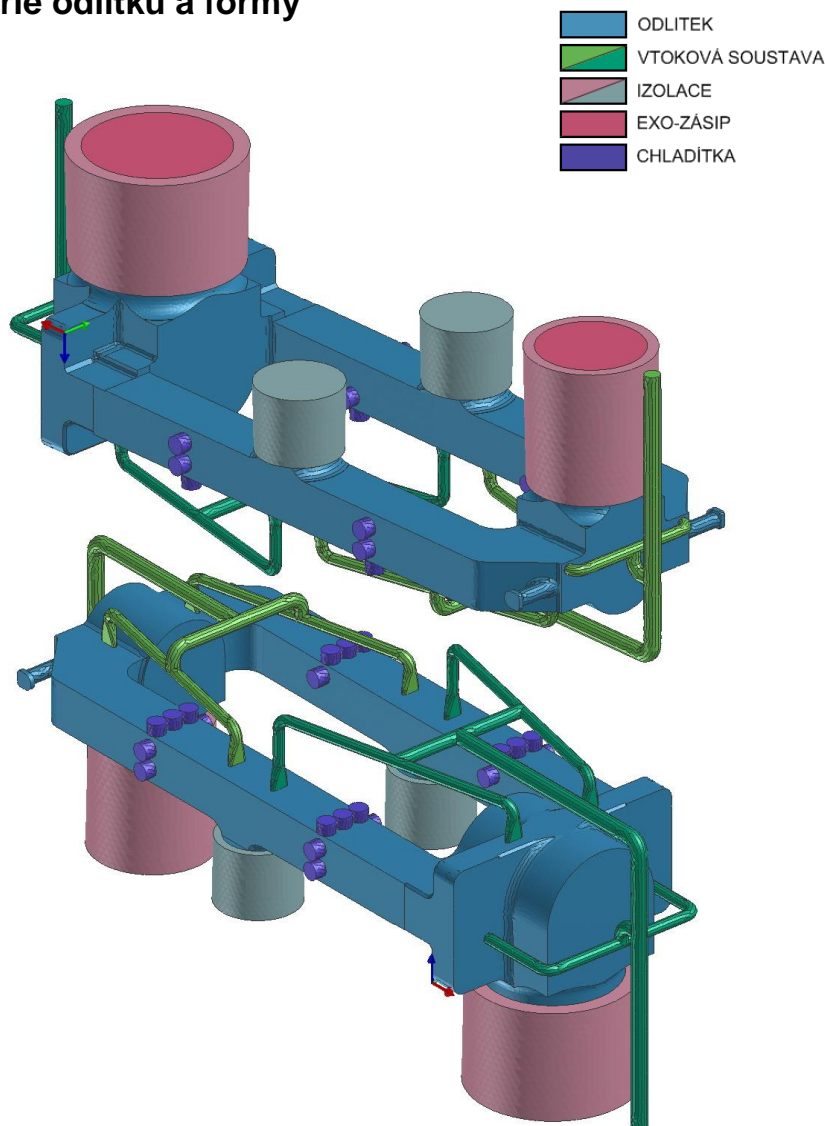
Obr. 6.29 Geometrie odlitku - stojan

Hmotnost odlitku stojanu (obr. 6.28 a obr. 6.29) se pohybuje od 5 do 30 tun. Tloušťky stěn jsou 400 až 1000mm. Odlitek je nejčastěji odléván z materiálu GS20Mn5. Místo výskytu s největším množstvím vad je podnálitková oblast. V této oblasti se vyskytují vady typu trhlin, vycezenin a produktů deoxidace [36].

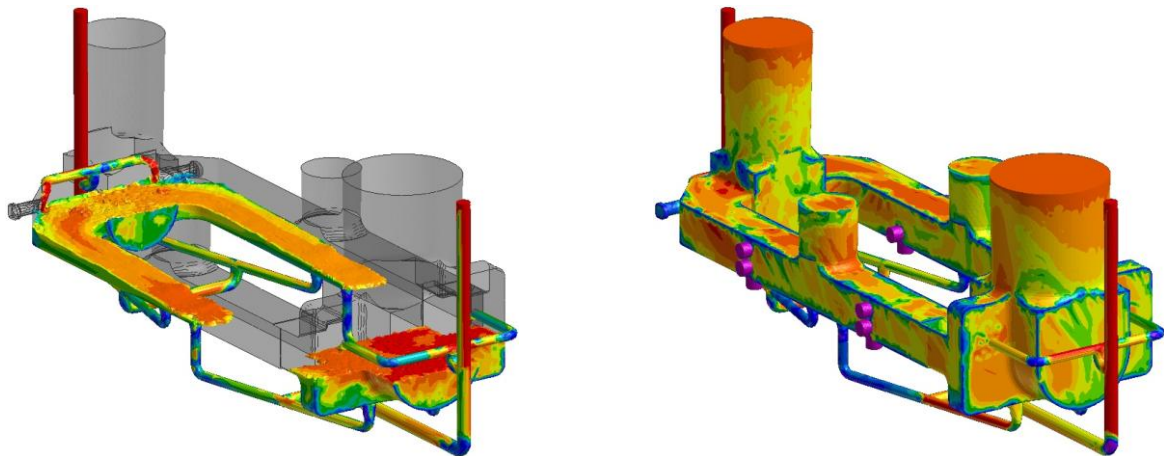
Obr. 6.30 Počátek a konec plnění odlitku stojanu

Teplota lití byla nastavena podle dodaných podmínek 1600 °C. Teplota kovu v nálitcích na konci plnění je asi 1550°C. Odlitek je plněn ze dvou vtokových systémů, přičemž začátek lití je ve stejný časový okamžik. S ohledem na tvar odlitku dochází k rozdílnému plnění z obou vtoků, avšak plnění je klidné, bez větších turbulencí. Ke spojení front plnění dochází blíže k velkému nálitku. Teplota spojení čel proudu kovu je dostatečná, takže nedochází ke vzniku studených spojů. Po zaplnění celého průřezu vtokových kúlů a se zvýšením odporu při prodění kovu, dochází k plnění kovu rovněž z vrchní etáže. Kov padá z určité výšky na volnou hladinu kovu. Výška není nikterak velká, tudíž nepředpokládáme nějakou výraznou oxidaci kovu. Průběh plnění formy je na obr. 6.30 [36].

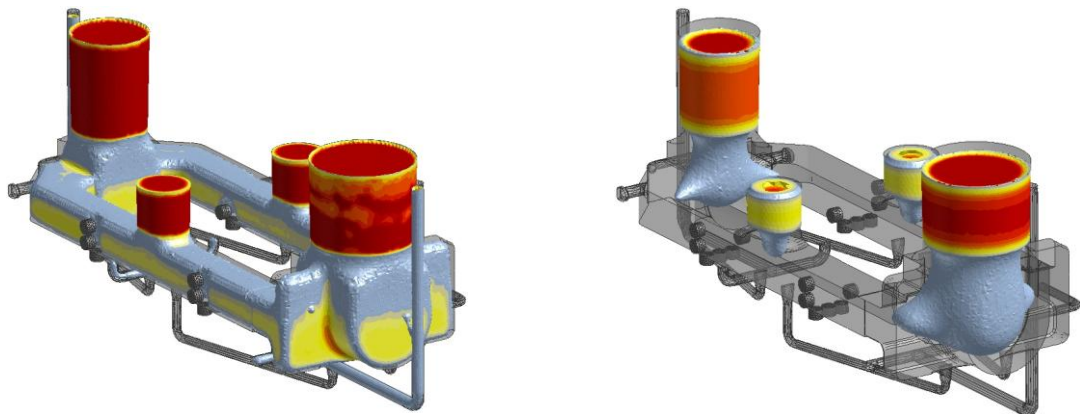
Obr. 6.31 Počátek a konec tuhnutí odlitku stojanu

Pozice chladítek na středu odlitku vytvářejí umělou koncovou zónu a rozdělují tuhnutí na několik sekcí. Středovou oblast nálitkují dva uzavřené nálitky. Zbytek odlitku je nálitkován ze dvou izolovaných otevřených nálitků. Simulace (obr. 6.31) ukazuje, že uzly jsou vytaženy do nálitku a tedy nevzniká žádný separovaný tepelný uzel [36].

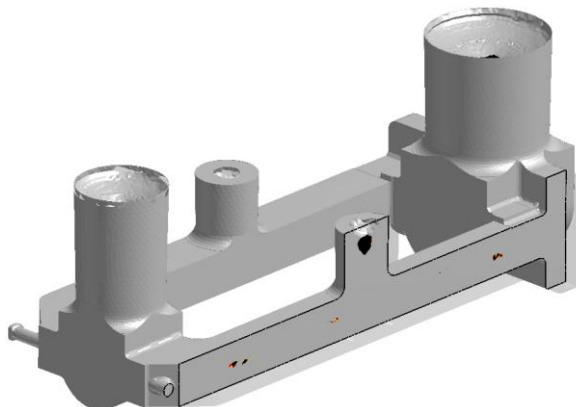
Obr. 6.33 Mikrostaženiny v odlitku stojanu

Mikrostaženiny se objevují v dlouhých částech odlitku v úseku mezi chladítky a nálitkem, kde tvoří fronta tuhnutí úzkou oblast, jak je patrné i z analýzy tuhnutí na *obr. 6.33*. Při nastavení kritických hodnot pro zobrazování této vady, nebyl výskyt makroporezity v odlitku pozorován mimo stažení a úbvek kovu v nálitcích a ve vtoku [36].

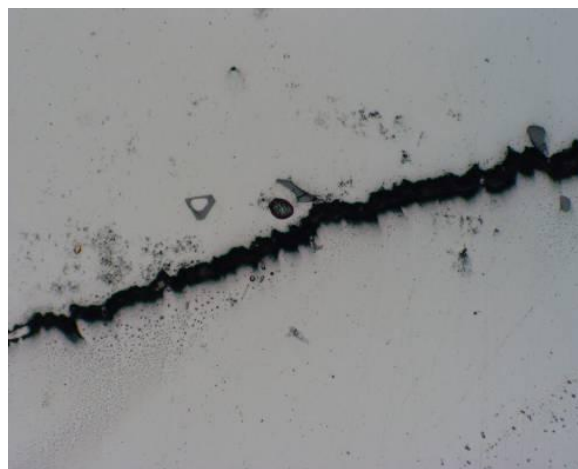
Obr. 6.35 Vzorek U4324 nelept. 200x

Na dodaném vzorku z podnálítkové oblasti odlitku stojanu bylo provedeno metalografické hodnocení. Na vzorku byla opět okem patrná lineární vada. Cílem bylo ověřit, o jaký typ vady se jedná (trhlina, prasklina) a určit z jaké příčiny pravděpodobně ke vzniku této vady došlo. U vzorků byl sledován charakter vady (vada po hranicích zrn, přes zrna), struktura v okolí vady, morfologie a rozložení vměstků v odlitku. Na *obr. 6.34 až obr. 6.37* jsou uvedeny snímky struktury v leptaném i neleptaném stavu při různém zvětšení. Snímky zachycují jednak vlastní strukturu tak i okolí vady [34].

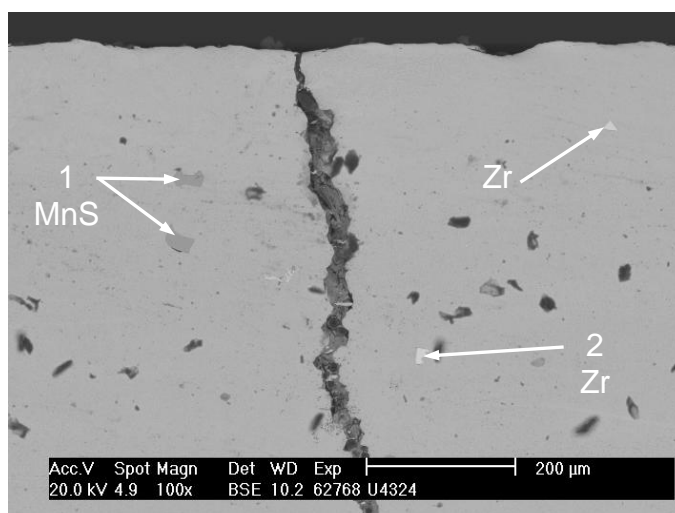
Obr. 6.38 Vzorek U4324 č. snímku 62768

Snímek č. 62768 (*obr. 6.38*) zobrazuje již zmiňovanou trhlinu. V okolí trhliny se nacházejí vměstky MnS. Jedná se o vměstky III. typu, jejichž velikost se pohybuje od 20 μ m do 40 μ m, a v některých případech mají podlouhlý tvar o velikosti cca 120 μ m. Dále se v okolí trhliny nacházejí Zr vměstky. Zr vměstků je ve struktuře poměrně hodně. Tyto vměstky neobsahují kyslík a jejich velikost je 20 – 60 μ m. Struktura obsahuje i dlouhé protáhlé vměstky na bázi Zr o velikosti cca 100 μ m, což je zobrazeno na snímku č. 62769 (*obr. 6.39*).

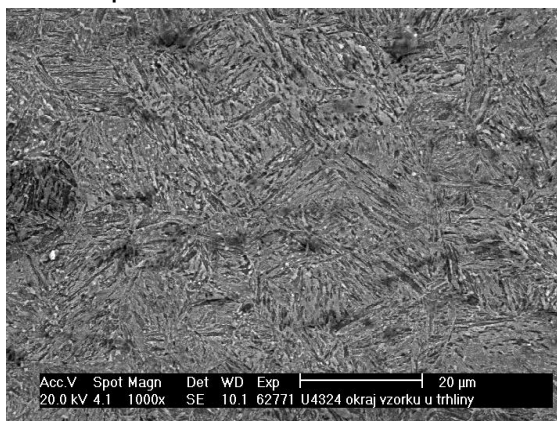
Obr. 6.40 Vzorek U4324 č. snímku 62771

Vzorek obsahuje strukturu s odlišnou morfologií. Oblast 1 vzorku zobrazená na snímku č. 62771 (*obr. 6.40*) je tvořena jehlicovitou strukturou. Černá místa na snímku jsou způsobena nečistotami na povrchu vzorku. Oblast 2 vzorku (střed) je zobrazena na snímku č. 62770 (*obr. 6.41*), ze kterého je již zřejmý běžný vzhled feriticko-perlitické struktura.

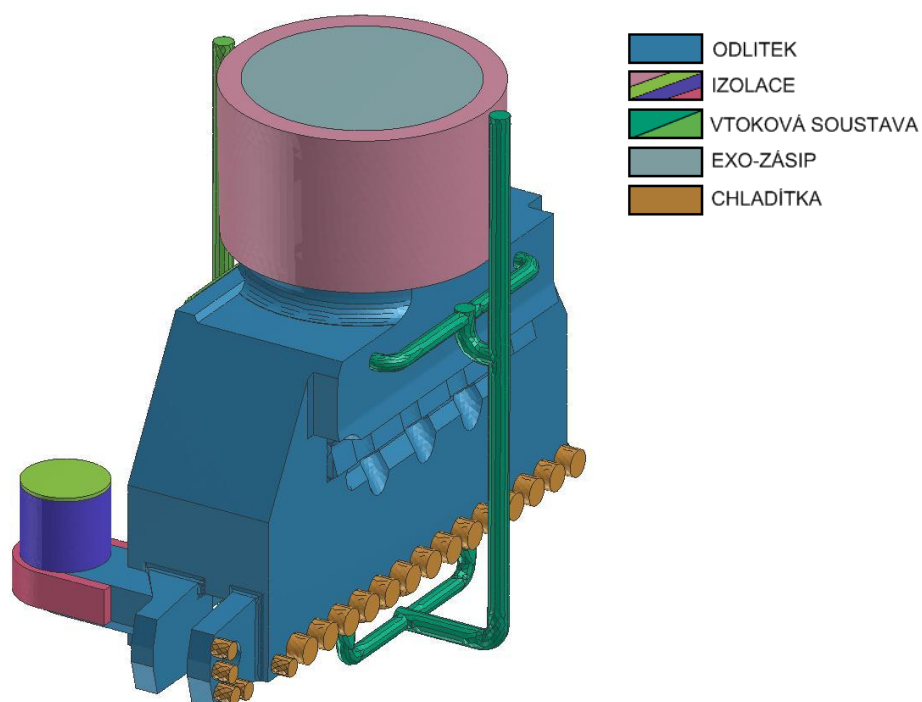
Obr. 6.43 Geometrie odlitku traverzy

Odlitek traverzy (obr. 6.42 a obr. 6.43) o hmotnosti 4 až 25 tun je odléván nejčastěji z materiálu GS20Mn5, G20MnMoNi55. Tloušťka stěn se pohybuje od 300 do 1000 mm. Vady se opět nejčastěji vyskytují v podnálitkové oblasti. Nejčastější vady jsou trhliny, vycezeniny a produkty deoxidace [37].

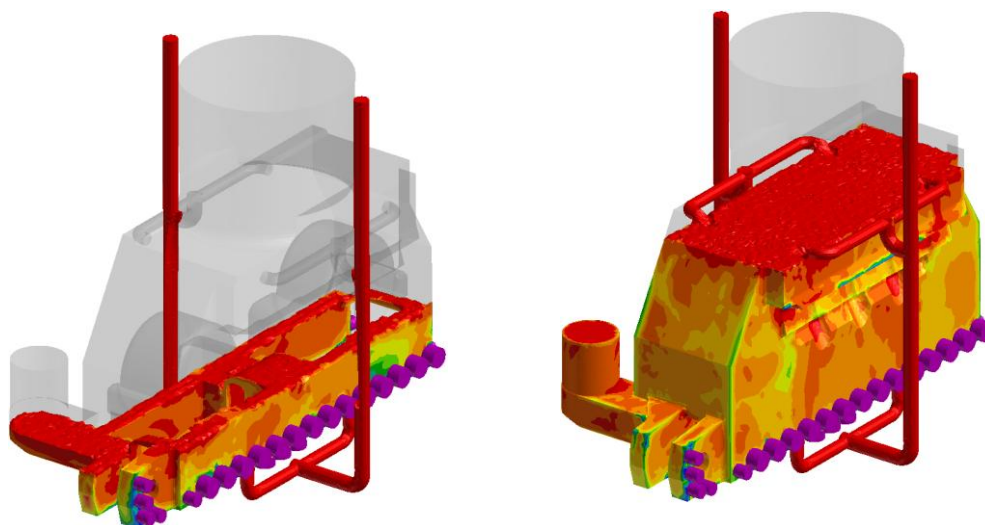
Obr. 6.44 Počátek a konec plnění odlitku traverzy

Teplota lití byla zvolena podle dodaných podmínek 1590 °C. Plnění dutiny (obr. 6.44) formy je zabezpečeno ze dvou vtokových soustav, které jsou zaplňovány ve stejný časový okamžik. Během doby plnění poklesla teplota odlitku o 40 - 50 °C v místech v okolí chladítek o 80 - 100 °C. Plnění je rovnoměrné z obou vtoků. Poté co hladina kovu dosáhne úrovně chladítek dochází k ochlazení kovu, který následně stoupá do vrchní části odlitku. Zde je kov promíchán s novým kovem z vrchní etáže [37].

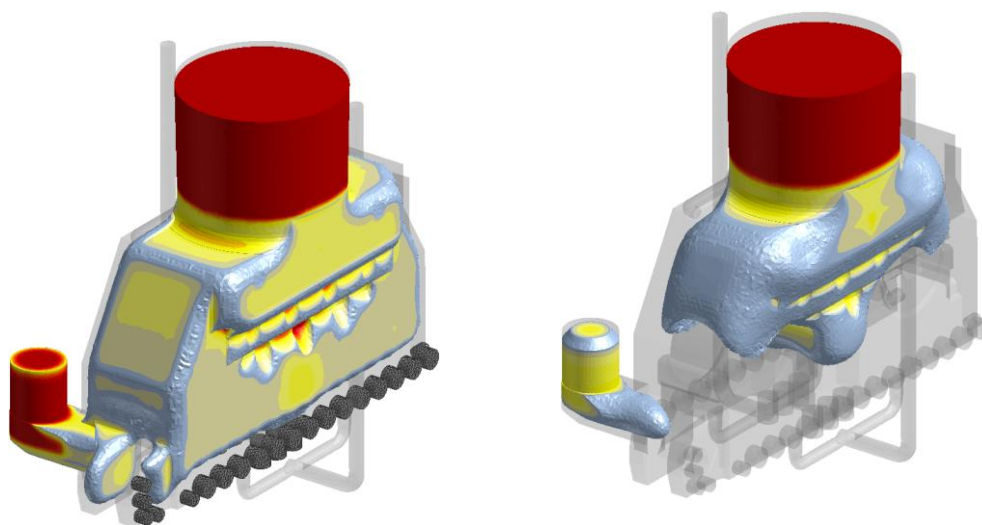
Obr. 6.45 Počátek a konec tuhnutí odlitku stojanu

Použitá technologie se z hlediska tepelných uzlů ukazuje být vyhovující, neboť všechny tepelné uzly jsou vytlačeny do náliček a v odlitku nedochází k oddělování front tuhnutí. Tuhnutí odlitku je rozděleno pouze do dvou větších sekcí. Spodní tepelný uzel je náliťován z bočního náličku. Zbytek odlitku je dosazován z vrchního otevřeného náličku. Stěna odlitku tuhne přibližně rovnoměrně, přičemž vzniká velice úzký dosazovací klín. Středový náliček následně není schopen celou tuto oblast dosadit. Průběh tuhnutí je zobrazen na *obr. 6.45* a *obr. 6.46* [37].

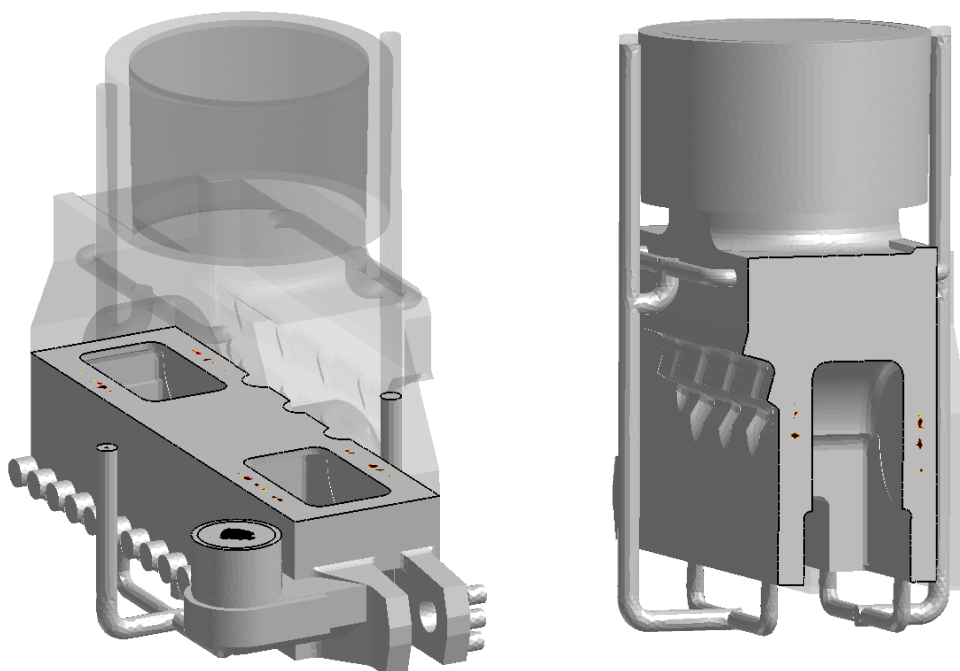
Obr. 6.47 Výskyt mikroporezity v odlitku traverzy

Predikce vzniku mikrostaženin je naznačena na obrázku mikrostaženiny, byly nalezeny zejména v místech pod čtyřmi uzavřenými nálitky kde se od sebe oddělují fronty tuhnutí. Vznik této vady odpovídá postupu tuhnutí [37].

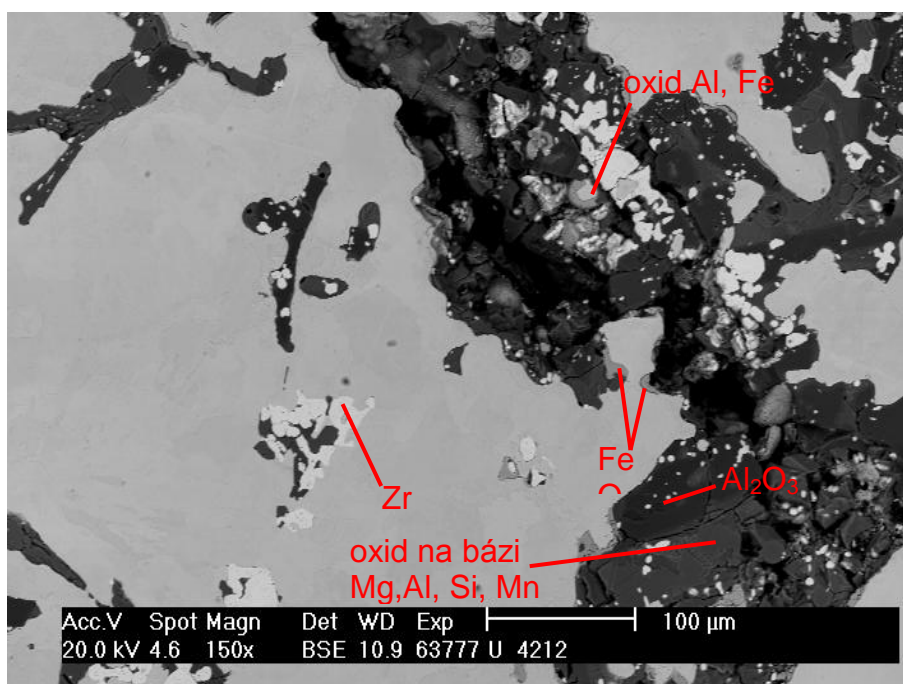
Obr. 6.53 Vzorek U4212AB č.snímku 63777

Jak vyplývá z výsledků bodové analýzy snímku 63 777 (obr. 6.53) je dutina většinou vyplněna oxidickými fázemi. Nacházejí se zde oxidy hliníku, dále komplexní oxidy na bázi Al, Mg, Si a Mn. V okrajových částech těchto útvarů byly nalezeny také oxidy FeO. Bílé se jevící fáze jsou tvořeny čistým Zr [34].

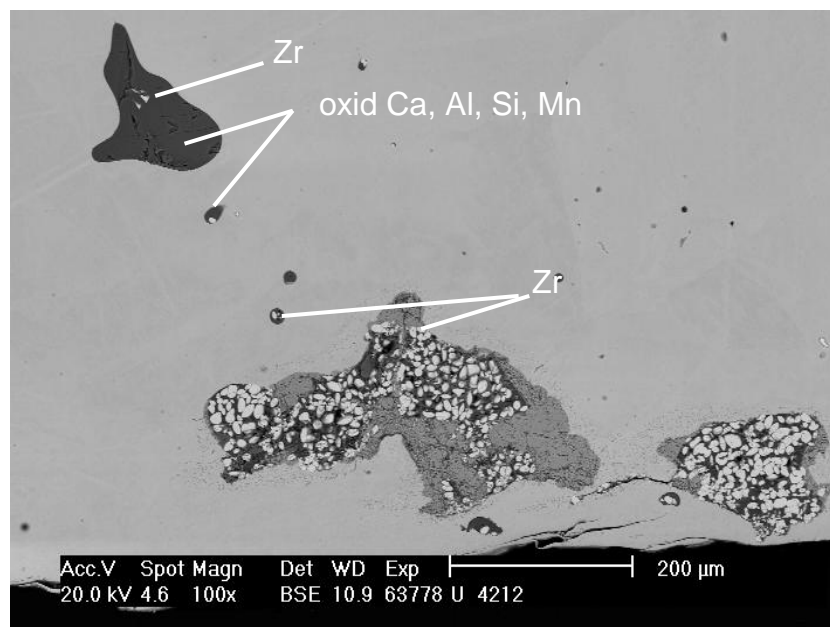
Obr. 6.54 Vzorek U4212AB č.snímku 63778

Místo zachycující oblast s vměstkou Zr je znázorněno na snímku 63 778 (obr. 6.54). Jedná se o vměšky čistého Zr, v jejichž okolí se vyskytují další fáze. Tyto fáze patrně snadno rostou (vylučují se) na zrníčkách primárně vyloučeného Zr [34].

Na snímku 63 778 (obr. 6.54) je v horní části zachycen makrovměstek komplexních oxidů Al, Ca, Si a Mn. Stejný typy vměstků byly analyzovány ihned pod tímto vměstkem ovšem mnohem menší velikosti. Nižší jsou na snímku zachyceny rozsáhlé útvary makroskopických rozměrů tvořených z velké části čistým Zr. Detail tohoto útvarů je zobrazen na snímku 63 779 (obr. 6.55) [34].

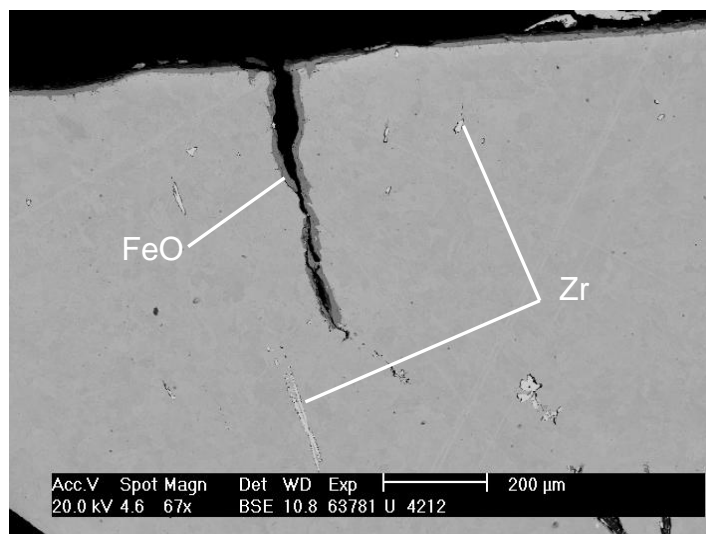
Obr. 6.56 Vzorek U4212AB č.snímku 63781

Na vzorku se nacházela trhlina. Jednalo se o otevřenou dutinu pokrytou vrstvou oxidů na bázi Fe. V těsném okolí trhliny se opět nacházely vměstky makroskopických rozměrů na bázi Zr, které však s iniciací trhliny nesouvisely.

Detail jednoho z makrovměstků Zr z levé spodní strany snímku 63 781 (obr. 6.56) je zobrazen na snímku 63 782 (obr. 6.57). Na povrchu tohoto vměstku jsou patrné vyloučené fáze. Opět se jedná o komplexní oxidy na bázi Mg, Al a Mn. Z měřítka zobrazenému na snímku je zřejmé, že rozměr tohoto vměstek v jednom směru přesahuje 200 μ m [34].

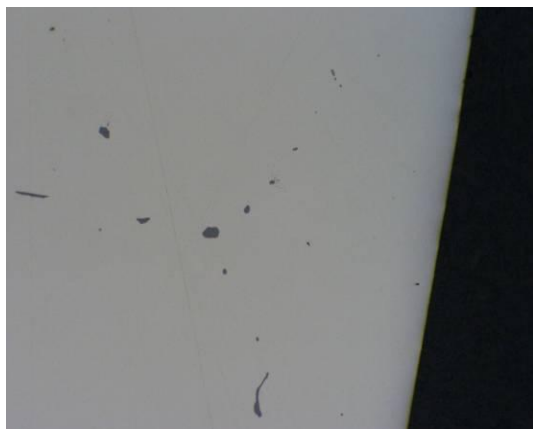
Obr. 6.58 Vzorek U 4212XY nelept. 100x

Struktura analyzovaného vzorku je tvořena feriticko-perlitickou strukturou. Jak vyplývá z neleptaných snímků (*obr. 6.58* a *obr. 6.59*) i leptaného snímku (*obr. 6.61*) nachází se ve struktuře jednak samostatné vměstky III. typu tak i vměstky II. typu viz *obr. 6.58*. Výskyt těchto vměstků může mít vliv na vznik trhliny v důsledku snížené pevnosti a to zejména v kombinaci s hrubým primárním zrnem. Dále se ve vzorku vyskytují karbonitridy. Na *obr. 6.60* a *obr. 6.61* lze pozorovat jehlicovitou strukturu [34].

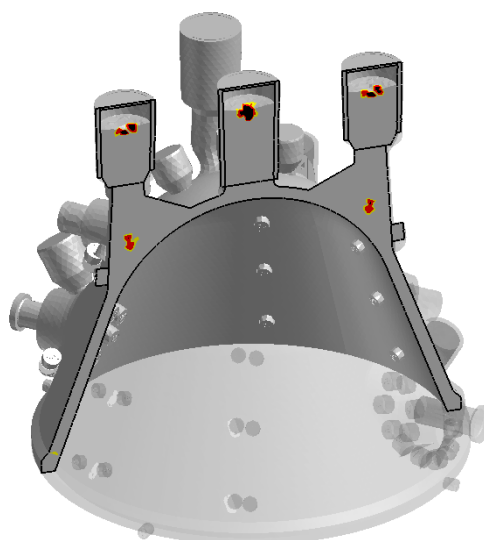
Obr. 6.73 Predikce mikrostaženin

Predikce vzniku mikrostaženin je naznačena na *obr. 6.73*. Mikrostaženiny se objevují ve stěnách pánve v oblastech mezi chladítky kde dochází k oddělování front tuhnutí [38].

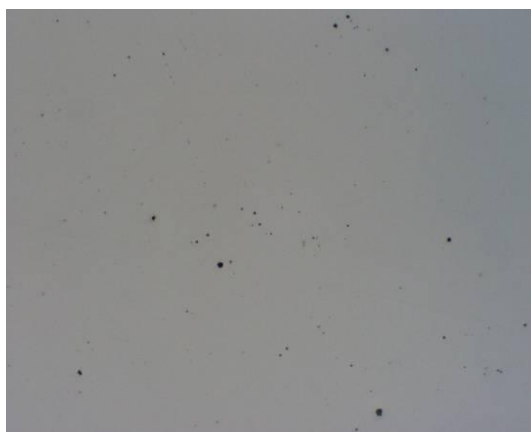
Obr. 6.74 Vzorek U 4098 nelept. 100x

Na naleptaném vzorku lze pozorovat větší množství ředin a vměstků (*obr. 6.74 a obr. 6.75*). Na okraji vzorku vystupuje nepravidelná trhlina (*obr. 6.75 a obr. 6.77*) v jejíž okolí byly nalezeny řediny a vměstky. S ohledem na rovný průběh porušení souvislosti přes sekundární zrna je možné určit, že se jedná o prasklinu vzniklou při nízkých teplotách [34]

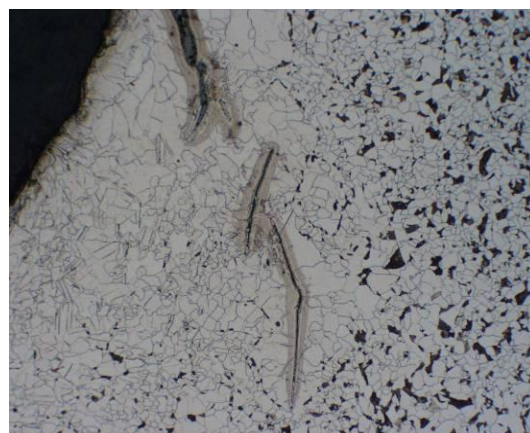
Obr. 6.77 Vzorek U 4098 lept. 100x

Vzorek po naleptání vykazuje rovnoměrnou strukturu feritu a perlitu jak prokazuje *obr. 6.76 a obr. 6.77*. Okraje trhlin vykazují výhradně feritickou strukturu s minimem výskytu perlitu v jinak feriticko-perlitické matrici (*obr. 6.77*). To může být spojeno s výskytem nitridů hliníku a zvýšené koncentrace hliníku na hranicích primárních austenitických zrn. Pro potvrzení tohoto předpokladu bylo provedeno sledování vzorku na elektronovém mikroskopu [34].

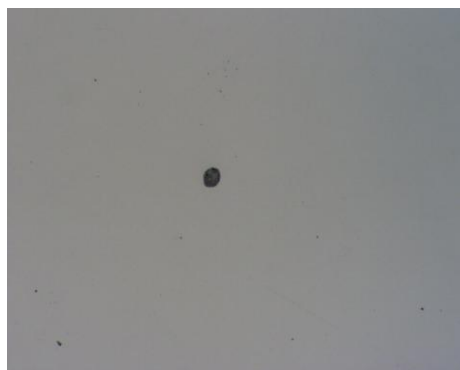
Obr. 8.3 - vzorek 3.1 neleptán 100x

Na naleptaném vzorku lze pozorovat vesměs rovnoměrně rozložené vměstky. Ojedinelé jsou ve struktuře vměstky větších rozměrů (*obr. 8.3*). Dále se ve struktuře vyskytují vměstky typu Ib dle Bůžka - *obr. 8.4*. Místně se objevují vměstky IV. typu *obr. 8.5*.

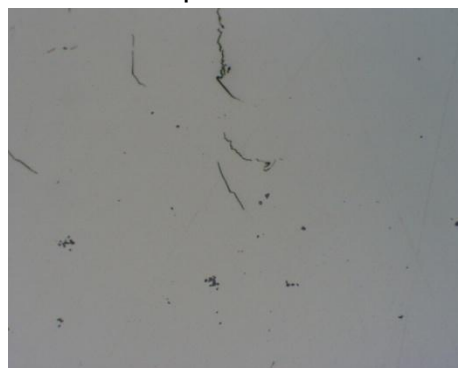
Obr. 8.10 - vzorek 3.5 neleptáno 100x

Na neleptaném vzorku je vidět velké množství trhlinek či prasklinek *obr. 8.9* a *obr. 8.10*. Ve vzorku bylo nalezeno také množství větších vměstků Ib a IV. typu *obr. 8.11*. V důsledku vyšší koncentrace Ce je ve vzorku 3.5 vyšší podíl vměstků IV. typu, což koreluje s významným poklesem tažnosti a nárazové práce.

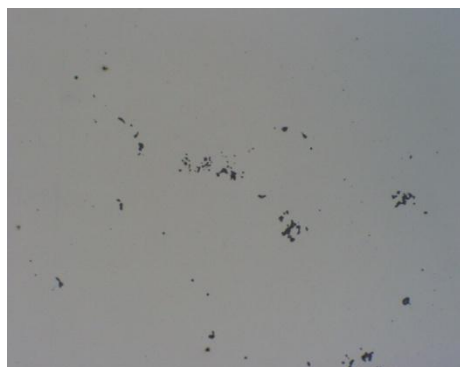
Obr. 8.15 - vzorek 3.10 neleptáno 100x

V neleptaném stavu nebyly na vzorku nalezeny žádné trhliny nebo praskliny. Na *obr. 8.15* a *obr. 8.16* jsou zobrazeny vměstky IV. typu. Vzorek taktéž obsahoval samostatné vměstky typu Ib dle Bůžka viz. *obr. 8.17* a *obr. 8.18*. Výskyt vměstků IV. typu byl ze všech tří vzorků dezoxidovaných Al+Ce nejvyšší, což odpovídá i nejnižším hodnotám tažnosti a nárazové práce.

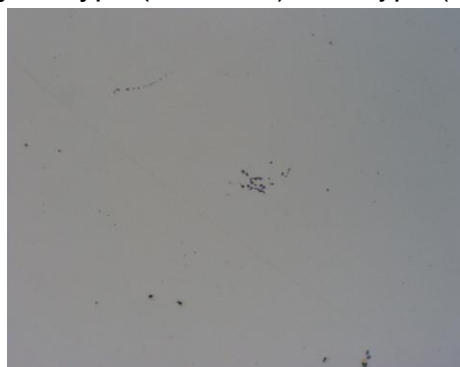
Obr. 8.21 - vzorek 4.1 neleptáno 100x

Analyzovaný vzorek je bez trhlin a prasklin. Ve vzorku se vyskytuje menší množství rozměrnějších vměstků (shluky) *obr. 8.21* a *obr. 8.22*. Dále jsou zastoupeny vměstky IV. typu (*obr. 8.21*) a II. Typu (*obr. 8.22*).

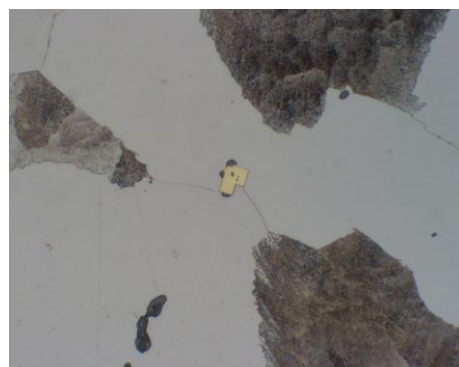
Obr. 8.24 - vzorek 4.1 leptáno 500x

Struktura vzorku je hrubozrnná, perliticko–feritická viz. *obr. 8.23*. Ve struktuře se nacházejí různé útvary, nejspíš se jedná o vměstky na bázi zirkonia (*obr. 8.24*).

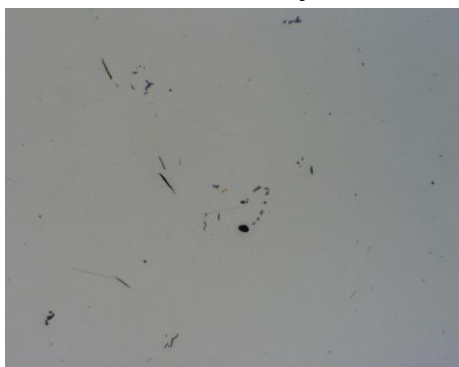
Obr. 8.25 - vzorek 4.5 neleptáno 100x

Na neleptaném vzorku lze pozorovat množství trhlin, trhliny tvoří shluky trhlin (*obr. 8.25 a obr. 8.26*). V analyzovaném vzorku se nacházejí vměšky IV. typu, což je zobrazeno na *obr. 8.27* dále jsou zde i vměšky II. typu viz. *obr. 8.28*.

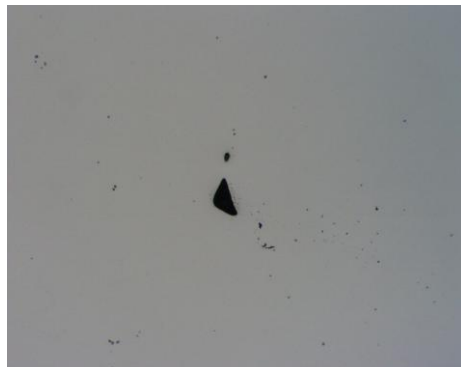
Obr. 8.31 - vzorek 4.10 neleptáno 100x

Analýza neleptaného vzorku ukazuje, že vzorek neobsahuje jako v ostatních případech trhliny. Vměstky jsou rovnoměrně rozložené v matici. Vzorek obsahuje malé množství velkých vměstků viz. *obr. 8.31* a *obr. 8.32*. Vzorek obsahuje vměstky III. typu a IV. typu. (*obr. 8.31* a *obr. 8.34*).

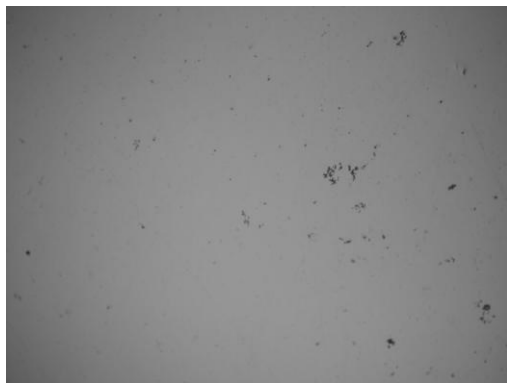
Obr. 9.1 vzorek č.1 neleptán 200x

Na neleptaném vzorku je možno vidět jednak menší množství rovnoměrně rozložených vměstků typu Ib. Většina vměstků tvoří shluky, tzn. jedná se o vměstky IV. typu viz *obr. 9.1*. až *obr. 9.3* Zkoumaný vzorek tak odpovídá nemodifikované oceli Mg.

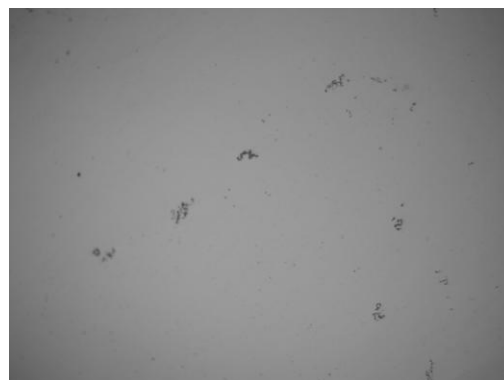
Obr. 9.5 vzorek 2 neleptán 100x

Na vzorku v neleptaném stavu je možno opět vidět zejména vměstky IV. typu obr. 9.4 a obr. 9.5, které tvoří shluky těchto vměstků, vměstky jsou rozmístěny po hranicích zrn, což je nejlépe vidět na obr. 9.6. Jedná se opět o přemodifikovanou ocel Mg.
