VYSOKÉ UČENÍ TECHNICKÉ V BRNĚ
BRNO UNIVERSITY OF TECHNOLOGY

ÚSTAV SOUDNÍHO INŽENÝRSTVÍ
INSTITUTE OF FORENSIC ENGINEERING

ZVYŠOVÁNÍ BEZPEČNOSTI CHODCŮ
V SILNIČNÍM PROVOZU
INCREASING THE SAFETY OF PEDESTRIANS IN ROAD TRAFFIC

DIPLOMOVÁ PRÁCE
MASTER'S THESIS

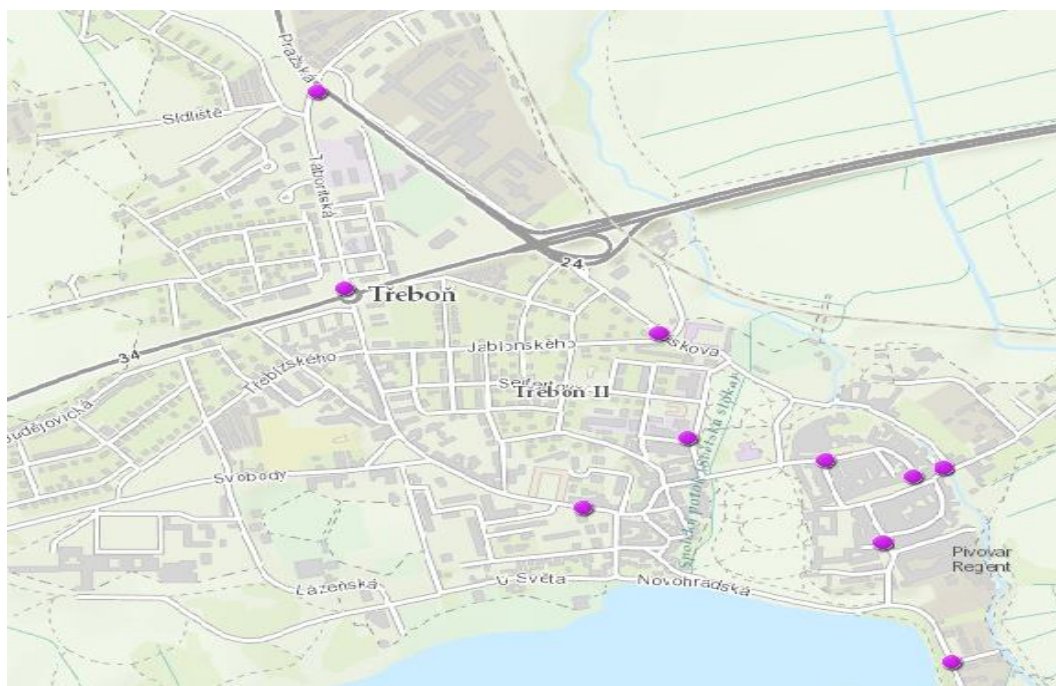
Obr. č. 2 – Umístění kamerového systému ve městě Třeboni (23)

V mnohých městech se na veřejných místech setkáváme s bezpečnostními kamerami. Záběry jsou uchovávány a přispívají k bezpečnosti a sociální kontrole území. Tyto kamery mohou zvýšit bezpečnost všech osob na veřejných místech, proto bychom je měli nadále podporovat, i za předpokladu jejich finanční náročnosti. Zjišťujeme jimi i kriminální činnost, včetně dopravních konfliktů. Ani ve městě Třeboni tomu není jinak. K dnešnímu dni¹ má město Třeboň k dispozici celkem 10 bezpečnostních kamer. Jejich umístění můžeme vidět na příslušné mapě (*obr. č. 2, s. 41*), kde jsou vyobrazeny příslušnou barevnou značkou.

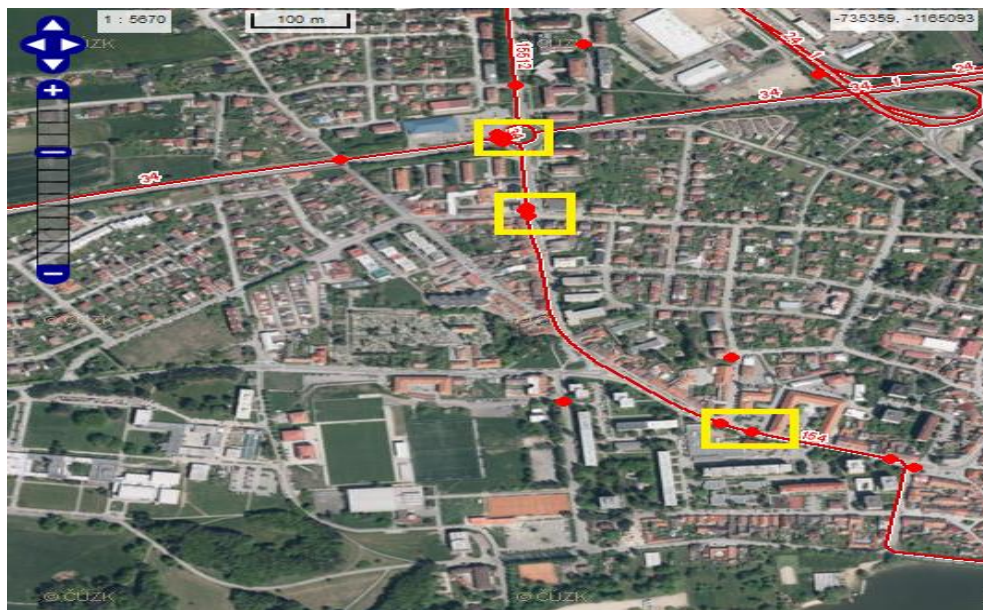
Na následujícím obrázku (*obr. č. 20, s. 78*) jsou zaznamenány dopravní nehody, a to v rámci střetů vozidel s chodci. Mapa je vygenerovaná z příslušného portálu Geografického informačního systému. Obrázek se opírá o statistické údaje nehod od roku 2007 do dubna 2017, s celkovým počtem 15 dopravních nehod.

Obr. č. 20 – Výskyt střetů vozidel s chodci; ulice Táborská a Svobody, Třeboň (24)

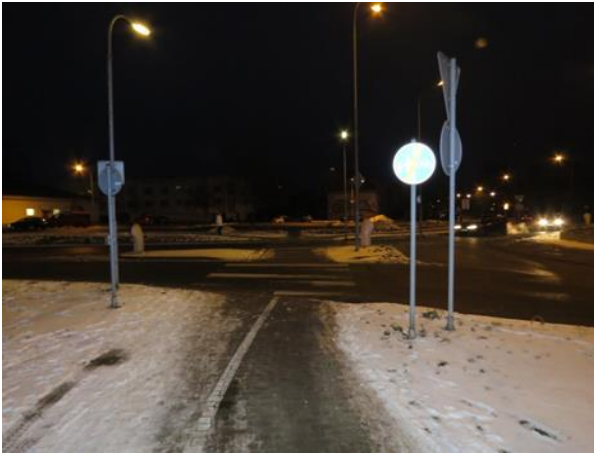
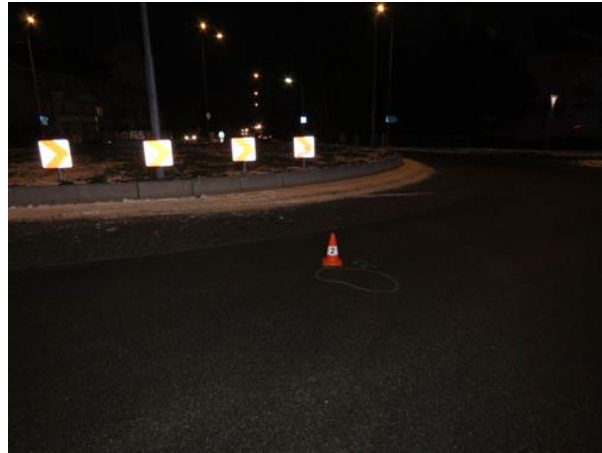
Byl čtvrtek, 7. ledna 2016, a ručičky na hodinách ukazovaly 05:55, když se na silnici I. třídy č. 34 v 21,802 km na okružní křižovatce s ulicí Táboritá stala dopravní nehoda. Jednalo se o střet vozidla s chodcem s lehčím zraněním na vyznačeném místě pro přecházení. Řidič s vozidlem z místa dopravní nehody ujel a neposkytl první pomoc.

Obr. č. 22 – Fotodokumentace z místa dopravní nehody A (17)

Obr. č. 23 – Fotodokumentace z místa dopravní nehody A (17)

59letá chodkyně z Třeboně byla zraněna lehce. Vůz byl při dopravní nehodě nezjištěn. Z bezpečnostní kamery a výpovědi přítomných svědků se jednalo o vozidlo Mazda 3, které jelo ve směru od Českých Budějovic do Jindřichova Hradce po silnici č. I/34.

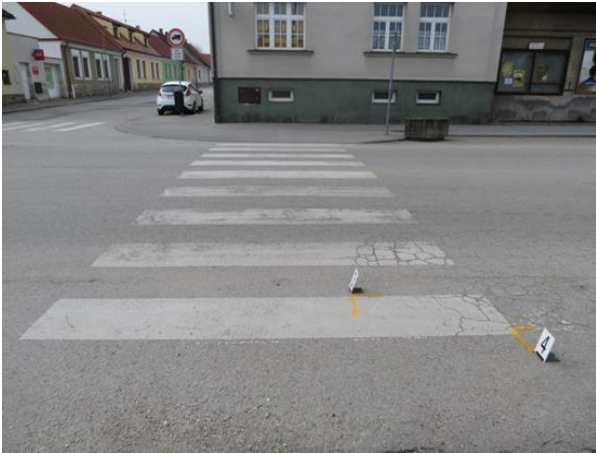
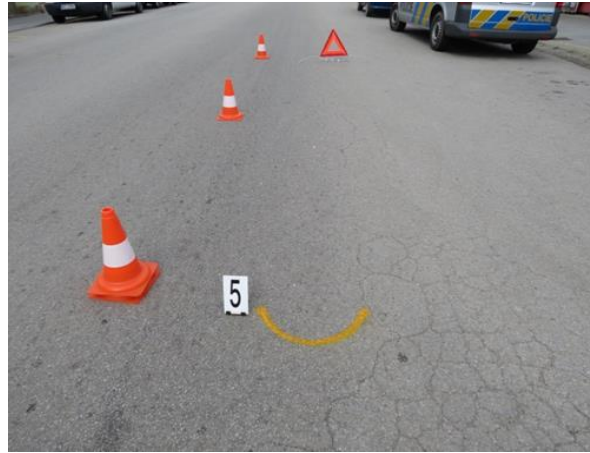
Dne 31. března roku 2014 v dopoledním čase, přesně v 11:45, byla zaznamenána dopravní nehoda na ulici Táboritcká – silnice II/154 – Jablonského, s místní komunikací ulice Třebízského.

Obr. č. 25 – Fotodokumentace dopravní nehody B (17)

Obr. č. 26 – Fotodokumentace dopravní nehody B (17)

I u této dopravní nehody jde o vozidlo a střet s chodcem na přechodu pro pěší. Řidič vozidla z místa dopravní nehody ujel a neposkytl zraněné první pomoc. Následně byl PČR Třeboň vypátrán a zastaven u nákupního centra Penny Market, kde byl zkontrolován strážníky. Policií bylo zjištěno, že ŘP byl úřadem odňat, a to ze zdravotních důvodů. Řidič měl tedy v době řízení motorového vozidla platnou blokaci všech řidičských oprávnění. Na vozidle byla dále shledána neplatná technická kontrola. Vozidlo tedy v době řízení nebylo technicky způsobilé k provozu na pozemní komunikaci. 56letý řidič u sebe neměl žádné potřebné doklady a následně se podrobil dechové zkoušce, která byla pozitivní. Celkově bylo naměřeno 3,52 g/kg alkoholu, a to bezprostředně po dopravní nehodě v čase 12:14. Při druhém měření v čase 12:45 bylo v krvi 2,03 g/kg alkoholu. Odběr vzorku krve byl tedy proveden.

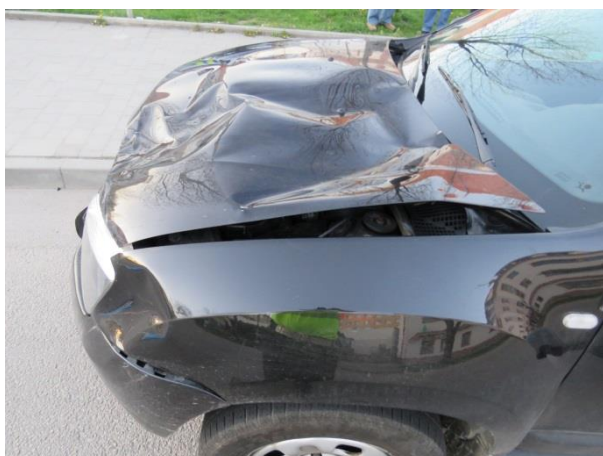
Byl čtvrtek 21. dubna 2016 a v čase 18:57 se stala dopravní nehoda na předměstí Třeboně. Řidič jedoucí od centra města směrem k okružní křižovatce po silnici II/154 ulicí Svobody u domu č. p. 106 přední částí svého vozu narazil do žen, které v danou dobu přecházely komunikaci mimo vyznačený přechod, z pohledu řidiče z levé strany.

Obr. č. 28 – Fotodokumentace dopravní nehody C; vozidlo Dacia Duster SD (17)

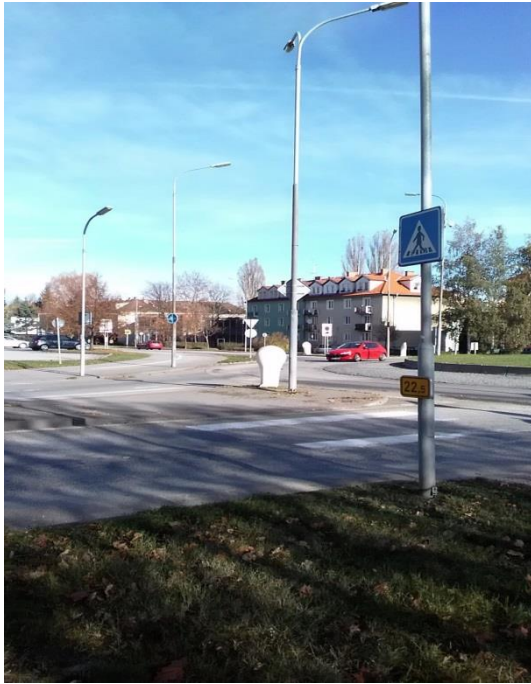
Obr. č. 30 – Okružní křižovatka; silnice I/34 Třeboň (archív autora)

Obr. č. 31 – Detail okružní křižovatky; silnice I/34 Třeboň (archív autora)

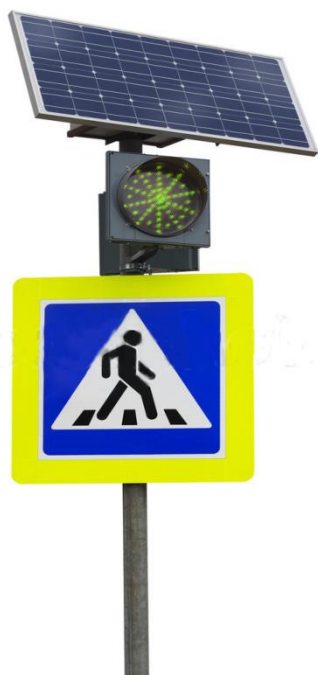
V tomto místě, které má zvýšené riziko střetů vozidel s chodci, je zapotřebí upozornit na výskyt chodců, a to ve větší míře, než je tomu dnes. Trendy ochranných prvků se v této problematice každým novým dnem rozvíjejí a v této lokalitě přechodu pro chodce doslovně chybí a volají tak po povšimnutí. Jak již bylo uvedeno, v roce 2010 proběhla realizace okružní křižovatky, kdy u přechodů pro chodce vznikly bezpečnostní ostrůvky, a přechod pro chodce byl osazen příslušnou dopravní značkou. Ostrůvek je tedy jediným bezpečnostním prvkem ochrany chodců. Opatření tohoto přechodu pro chodce tak spočívají v doplnění všech možných bezpečnostních prvků napomáhajících k eliminaci střetů vozidel s chodci. Zejména se jedná o kvalitní osvětlení samotného prostoru přechodu (*obr. č. 32, s. 91*), které je nyní vyřešeno pouze pouličním osvětlením. Spatřit tak chodce v běžném denním oblečení na vzdálenost bezpečného zastavení motorového vozidla je takřka neuskutečnitelné. Kromě toho je třeba se v daném místě zaměřit na dopravní značení v podobě svislé dopravní značky doplněné o současné reflexní prvky. Pro lepší účinnost upozornění a zvýšení bezpečnosti chodců lze na přechod pro chodce též upozornit v podobě blikajícího solárního výstražného svítidla umístěného na svislém dopravním značení (*obr. č. 33, s. 91*). Všechny tyto bezpečnostní prvky umožňují včasnou reakci řidičů motorových vozidel na výskyt chodců a vedou tak k zvyšování jejich bezpečnosti.

Obr. č. 32 – Dopravní značení se solárním výstražným svítidlem (22)

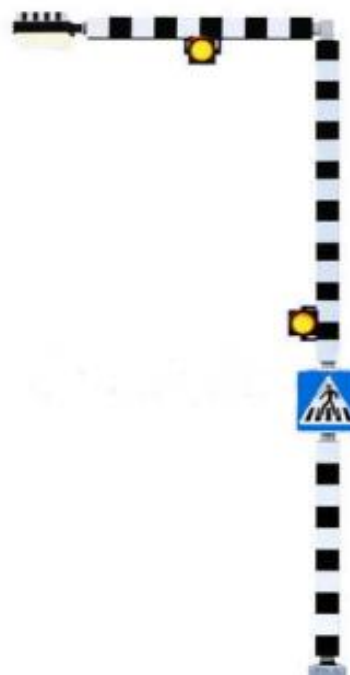
Obr. č. 33 – Osvětlení přechodu pro chodce (20)

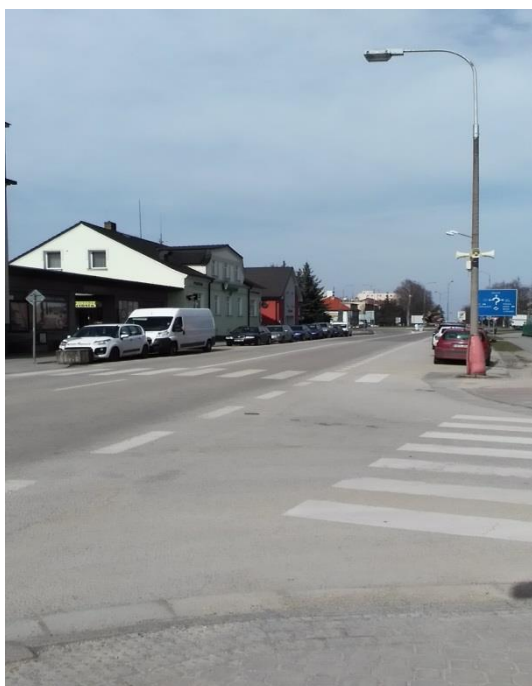
a to v rozhledu a zahájení bezpečného přecházení komunikace (obr. č. 43, s. 116). K dalším negativním faktorům jednoznačně patří neoznačení přechodu pro chodce příslušnou dopravní značkou, a to ani v opačném směru jízdy. Osvětlení přechodu pro chodce neodpovídá příslušným normám. Je zde zastoupeno klasickým pouličním osvětlením, a to pouze z jedné strany přechodu pro chodce, které za tmy neosvětlí druhou část přechodu a rovněž ani samotného chodce. Ve směru od okružní křižovatky v místě, kde končí podélné parkování a navazuje místo určené pro chodce, který hodlá zahájit úkon přecházení komunikace, je umístěný nežádoucí městský mobiliář – betonový květináč. Z pohledu chodce jakožto účastníka silničního provozu je tento přechod nepřehledný, často nebezpečný, s výskytem střetu s vozidlem.

Obr. č. 34 – Celkový pohled na křižovatku
Táboritská, Jablonského a Třebízského;
Třeboň (archív autora)

Obr. č. 35 – Detailní pohled na křižovatku
Táboritská, Jablonského a Třebízského;
Třeboň (archív autora)

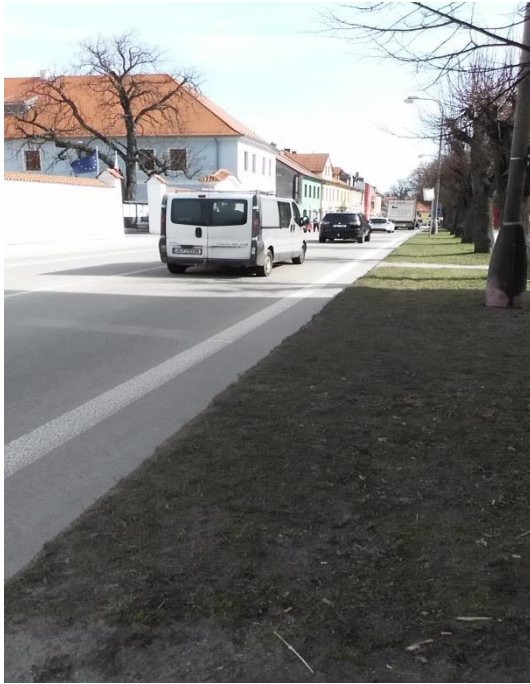
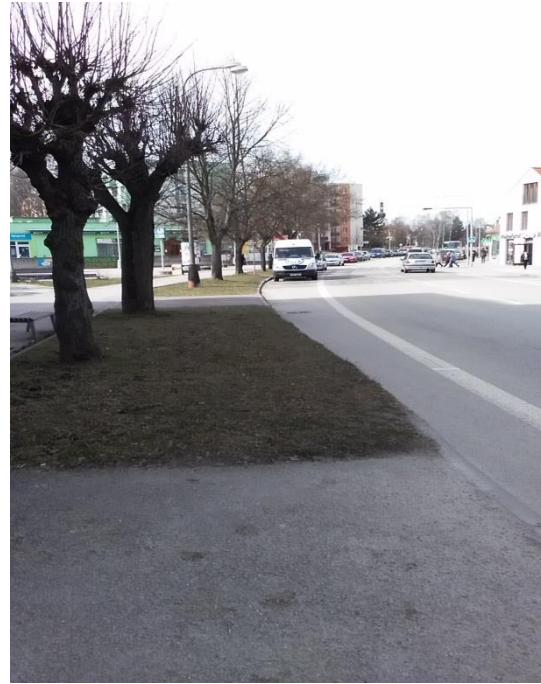
Hlavní tah od OK, který pokračuje přes samotné předměstí města směrem na Nové Hrady, se mění z ulice Táboritská na ulici Svobody. Kolizní místo se nachází na ulici Svobody před MěÚ Třeboň. V této části města Třeboně byla v 60. letech minulého století vybudována poměrně rozsáhlá síť panelových domů. Dnes je toto místo největším bytovým sídlištěm ve městě. Lokalitu tvoří tzv. sídliště Svobody a Hliník. V jádru sídliště se nachází jedna z největších Mateřských škol v Třeboni. V roce 2008 byla v bývalých kasárnách zahájena rekonstrukce a o rok později byl do celého objektu přesunut MěÚ s rozšířenou působností. Předměstí dále tvoří Policie ČR – Obvodní oddělení Třeboň, sídlo Městské policie, výjezdové místo pro záchrannou službu, lékárny, služby pro občany a návštěvníky v podobě obchodů s potravinami, restauracemi, rovněž i s celou řadou soukromých objektů s možností ubytování. Z uvedených příkladů se dá konstatovat, že předměstí už jen díky místním obyvatelům, kteří využívají všech zmiňovaných služeb, je denně velmi rušným místem. Měli bychom se proto zasloužit o možnost bezpečnějšího přecházení ulice Svobody, protože tato silnice II/154 je jedinou příjezdovou komunikací směrem na Světskou hráz a rovněž i do centra. V letních měsících se toto předměstí mění doslova v neuspořádaný, chaotický úsek, plný přebíhajících občanů na již zmiňovaném kolizním místě při vysokém silničním provozu. Problémem je zde v první řadě hustý silniční provoz – osobní i nákladní vozy. Dále výskyt podélného parkování pro vozidla směrem od OK do centra. Tato možnost parkování je využívána pouze řidiči, kteří do několika minut prostor opustí. Vysoká koncentrace občanů všech věkových skupin, jež přebíhají přes pozemní komunikaci, a to i mimo označený přechod pro chodce nacházející se v místě u Pekařství a kavárny DéKáčko. K tomuto kroku přispívá i skutečnost, že travnatý pás vedoucí od zmiňovaného přechodu pro chodce po celé délce ulice Svobody je na několika místech za sebou přerušen asfaltovou úpravou – nejedná se o prostor vedený k přechodu pro chodce a ani o místo určené k přecházení (*obr. č. 38*). Lze prohlásit, že tento fakt vede k bezmyšlenkovému přecházení či přebíhání obyvatel, vzniká vysoké nebezpečí, a tak zde hrozí střet chodce s vozidlem.

Obr. č. 37 – Ulice Svobody; Třeboň (archív autora)

Obr. č. 38 – Asfaltová úprava na ulici Svobody, Třeboň (archív autora)
