MAPOVÁNÍ DROBNÝCH SAKRÁLNÍCH STAVEB VE
VYBRANÉM REGIONU STŘEDNÍCH ČECH

DIPLOMOVÁ PRÁCE

Mapping of small sacral structures in the selected region of Central Bohemia

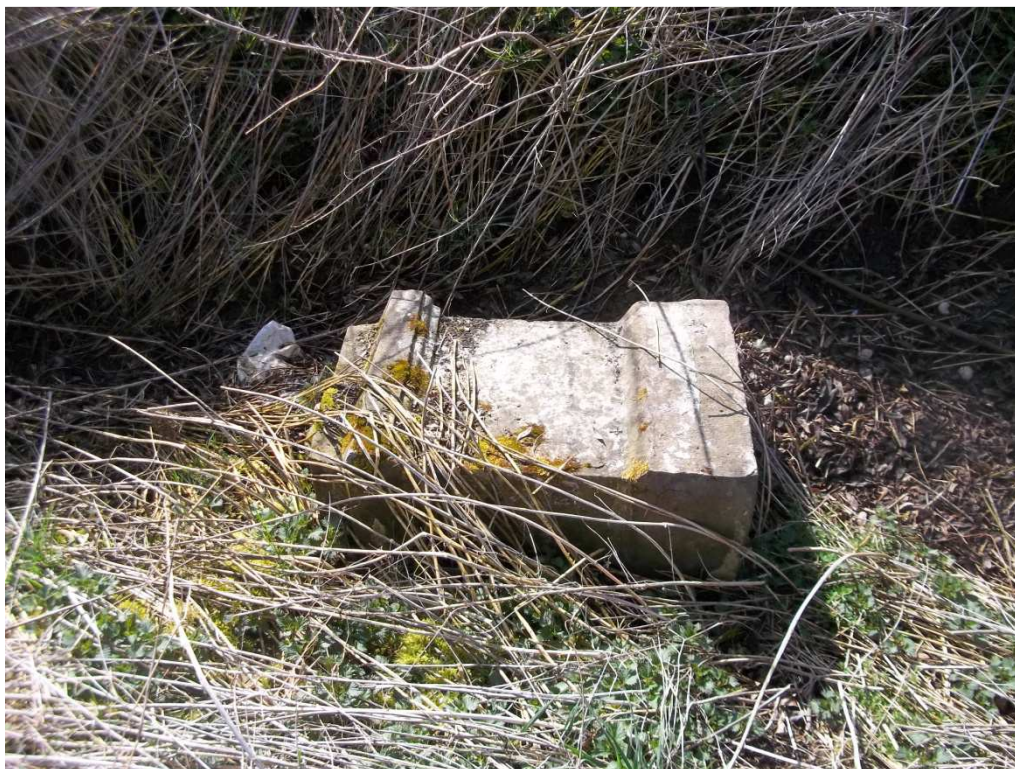
Obrázek 5.1 Torzo kříže nalezené v obci Točnick

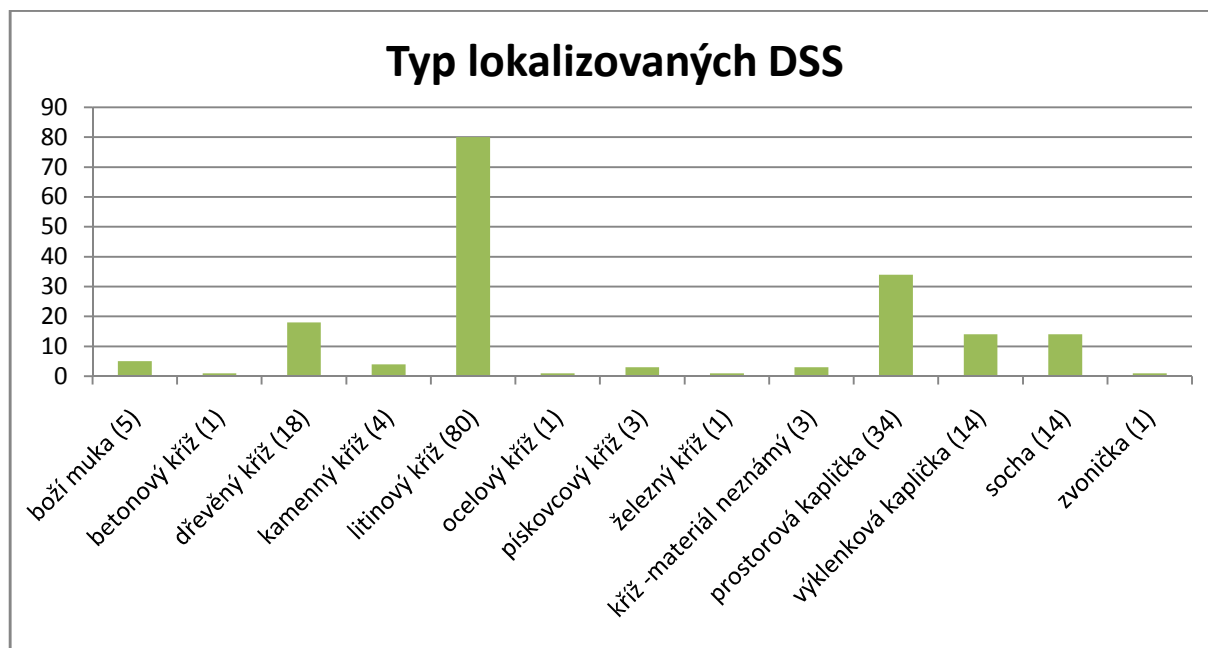
Graf 7.1 Rozdělení a počet DSS podle jejich typu

Dle vlastní vytvořené dokumentace bylo nalezeno celkem 13 typů DSS (rozdělení a počet jednotlivých typů znázorňuje graf 7.1). Nejvíce nalezených bylo litinových křížů, určitý podíl na tom měla i přítomnost železáren v Komárově, které se proslavily svojí uměleckou litinou. Ze tří křížů zbyl pouze podstavec, proto je jejich materiál veden jako neznámý. Smírčí kříž nebyl nalezen žádný. Zvonička byla zmapována pouze jediná, funkce samostatných zvoniček přejaly prostorové kapličky, do nichž byl zvon umístěn. Z počtu 34 prostorových kapliček pouze dvě neobsahovaly zvonici (jedna kaplička stála na návsi spolu se zvoničkou, druhá byla vybudována mimo obec, u pramene vody). Ze soch byl nejčastěji zobrazován sv. Jan Nepomucký, sousoší nebylo nalezeno ani jedno. Výskyt DSS podle typu zobrazuje tematická mapa, obrázek 7.1.

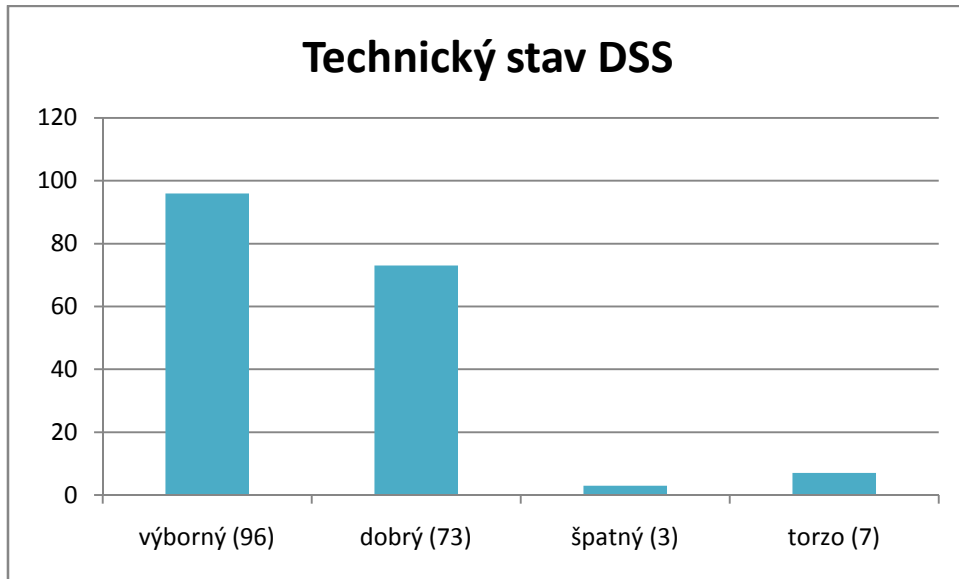
Graf 7.2 Počet DSS jednotlivých úrovní technického stavu

Byly stanoveny 4 kategorie úrovně technického stavu, více lze nalézt v kapitole 5.2.2 - Vytvoření databáze - kategorizace DSS podle technického stavu. Počet staveb jednotlivých úrovní technického stavu je zobrazen v grafu 7.2. Více než polovina DSS, celkem 96, je ve výborném stavu. Důvodem je rekonstruování stavby, postavení zcela nové stavby (což bylo v terénním průzkumu zjištěno pouze u dvou případů - výklenkové kapličky a sochy v obci Hředle; u sochy byl nicméně technický stav stanoven jako již jen „dobrý“) anebo náhrada poškozené či zmizelé DSS za jinou - typickým příkladem je například uříznutí litinového kříže a poté nasazení nového (nově vytvořeného či vzatého například ze hřbitova). V dobrém stavu je 73 DSS - jsou stále v ucházejícím stavu, ale již je na nich vidět vliv přírodních podmínek. Ve vyloženě špatném stavu jsou pouze 3 stavby. Pokud brzy nedojde k jejich rekonstrukci, pak stavba zanikne. Dále bylo nalezeno 7 torz, často pouze podstavců křížů či DSS ve stavu, který ani vzdáleně nepřipomínal původní stav. Rozmístění jednotlivých DSS podle technického stavu ukazuje tematická mapa, obrázek 7.5.

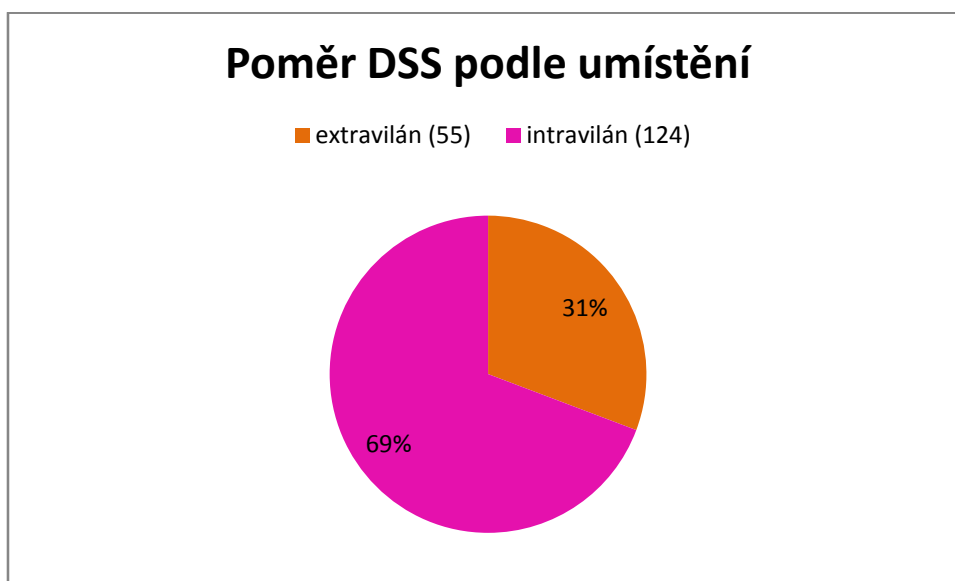
Graf 7.3 Procentuální poměr DSS podle umístění

124 DSS se nachází v intravilánu, tedy v zastavěném území. Jedná se o většinu celkového počtu, viz graf 7.3 ukazující procentuální poměr DSS podle jejich umístění. Příčinou může být fakt, že se v minulosti často DSS vyskytovaly v extravilánu, ale rozloha zastavěného území se ve 20. a 21. století začala zvětšovat. Časté umístění DSS na návších (mnohdy se jedná o prostorovou kapličku s křížem či bez) se v časovém měřítku nezměnilo a obvykle dosud tvoří přirozené centrum obce. 7 DSS se vyskytuje na oploceném soukromém pozemku, v šesti případech na zahradách, v jediném (boží muka ve Hvozdcí) na oplocené louce vedle hřbitova. 55 DSS se nalézá v extravilánu, mimo zastavěné území, často kopírují dopravní komunikace či polní cesty. Lokace jednotlivých DSS podle umístění ukazuje tematická mapa, obrázek 7.6.

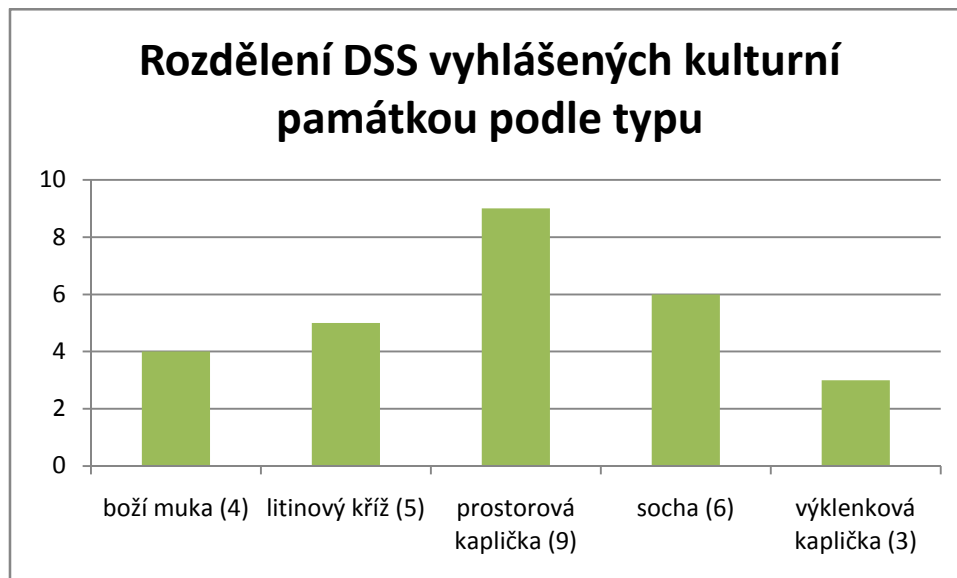
Graf 7.5 Rozdělení DSS zapsaných do seznamu státních kulturních památek podle typu

Počet DSS, které jsou kulturní památkou, je podle typu zobrazen v grafu 7.5. Počty nejsou zásadně rozdílné, nejvíce (9) je prostorových kapliček, všechny mají zvonici. Čtyři litinové kříže jsou vedeny jako kulturní památka spolu s kapličkou, u které stojí.

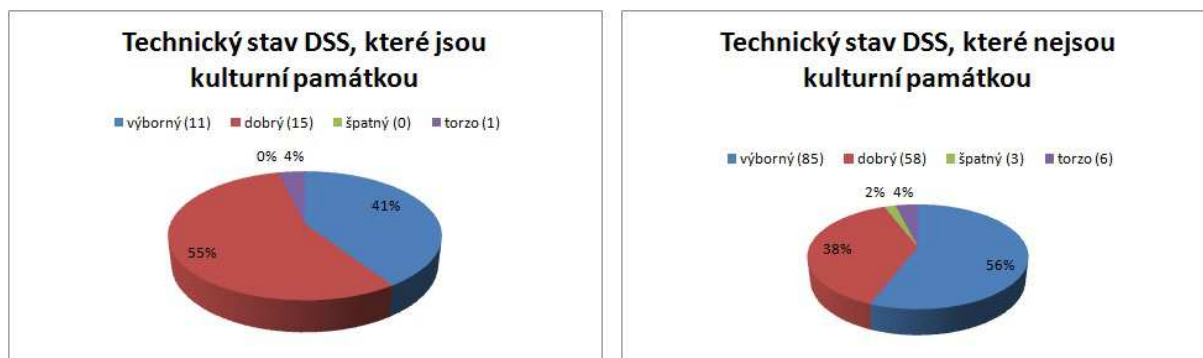
Graf 7.6 a 7.7. Procentuální srovnání technického stavu DSS zapsaných a nezapsaných do seznamu státních kulturních památek

Grafy 7.6 a 7.7 ukazují srovnání technického stavu DSS, které jsou kulturními památkami, a těmi, které nejsou. Paradoxně z nich můžeme vyčíst, že DSS, které nejsou kulturními památkami, mají o 15% vyšší výborný technický stav. Což se odráží na vyšším dobrém technickém stavu (55%) u DSS vyhlášených kulturní památkou. Obecně se na základě terénního průzkumu dá ale říci, že pokud je DSS vedená ve státním seznamu kulturních památek, zásadně zvýšenou péčí to pro ni neznamena. Rekonstrukce se dějí na úrovni jednotlivců či obcí nehlédě na státní seznam.
