HYDROMORFOLOGICKÉ HODNOCENÍ VODNÍHO

TOKU – LOMNICKÝ POTOK

BAKALÁŘSKÁ PRÁCE

HYDROMORFOLOGICKÉ HODNOCENÍ VODNÍHO TOKU – LOMNICKÝ POTOK

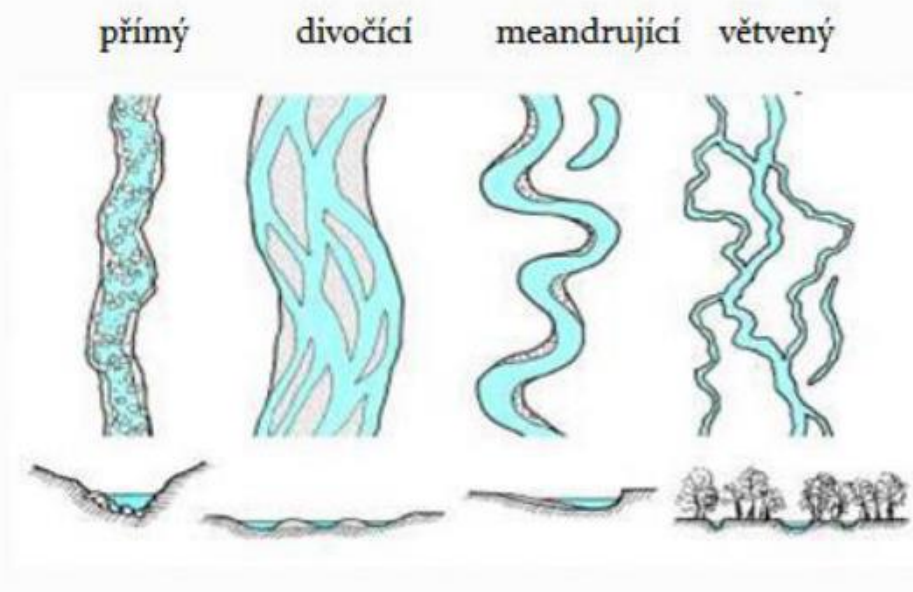
Obr. 2: Geomorfologické typy vodních toků (zdroj: Just 2005)

Rozlišujeme čtyři základní geomorfologické typy vodních toků a to přímý, divočící, meandrující a stabilně větvený, někdy též označovaný jako anastomózní.

Do první skupiny vodních toků, tedy s přímým korytem, můžeme zařadit i koryta s menší mírou zvlnění. Pomyslnou hranicí mezi přímým a meandrujícím korytem je hodnota křivolakosti 1,5. Jedná se o poměr mezi délkou koryta a délkou údolí v tomtéž úseku. U těchto koryt dochází k velkým transportům hrubozrnných materiálů, které znemožňují výrazné a stabilní zvlnění trasy koryta. Vlivem velkého podélného sklonu nad 2 %, v horní, horské části toku, vzniká též větší kinetická energie, neumožňující vytváření výrazných meandrů. Díky odolnému skalnímu či hrubozrnnému kamenitému dnu bývají tato koryta mělká a široká s poměrem mezi šířkou a hloubkou dosahujícím až 60:1. Taková vlastnost umožňuje korytu pojmout běžné i zvýšené průtoky vody bez nutnosti výrazně měnit svůj tvar.

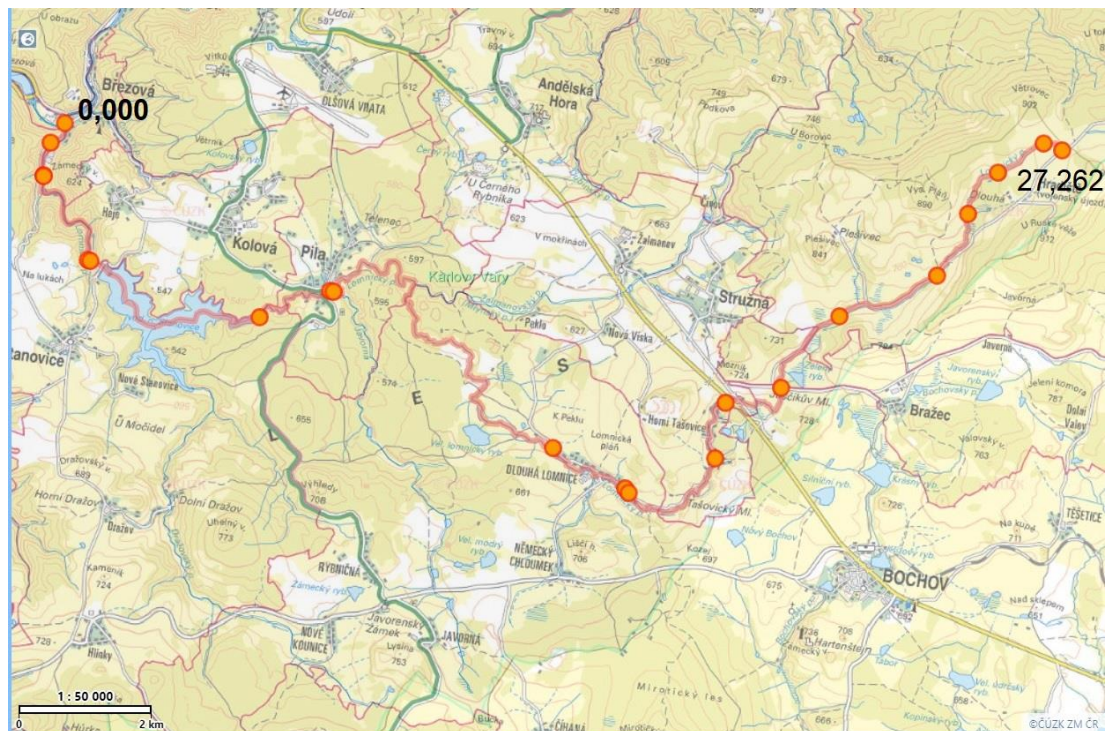
Obr. 8: Sledované úseky na Lomnickém potoce (vypracováno v Hledej21)

Lomnický potok byl zmapován od soutoku s řekou Teplou až k prameni ve třech etapách. V říjnu se uskutečnil monitoring vojenského prostoru, v prosinci úsek od soutoku s Teplou po nádrž Stanovice a v lednu část od Stanovické nádrže k vojenskému prostoru. V terénu byly pořizovány fotografie, zapisovány jevy na toku, jako například stavby, opevnění a přítoky. Dále byla sledována morfologie, množství splavenin v toku a okolní vegetace. Pro lepší orientaci jsem si v terénu zapisoval údaje do tabletu, ve kterém jsem využíval interní aplikace Povodí Ohře – Hledej21. Po zmapování terénu a Lomnického potoka po celé délce jsem si jej rozdělil na jednotlivé úseky, u nichž jsem pak určil základní hodnoty pro potřeby vyhodnocení.

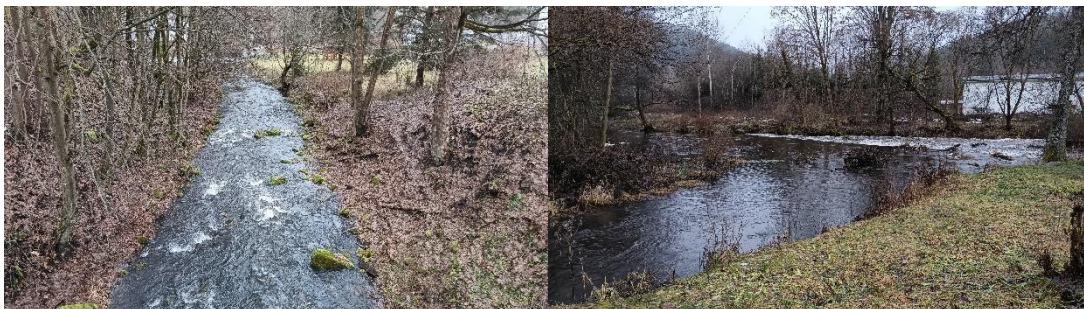
V tomto úseku je tok v přírodním stavu, bez zásahů, které by měly vliv na migrační či splaveninový režim. Koryto potoku je kamenité a lemováno listnatým porostem, který je tvořen především olší a javorem. Hydromorfologický stav toku v tomto úseku je 83,6 % a nivy 92,5 %.

Obr. 11-12: Pohled na přírodní koryto před ústím do řeky Teplé

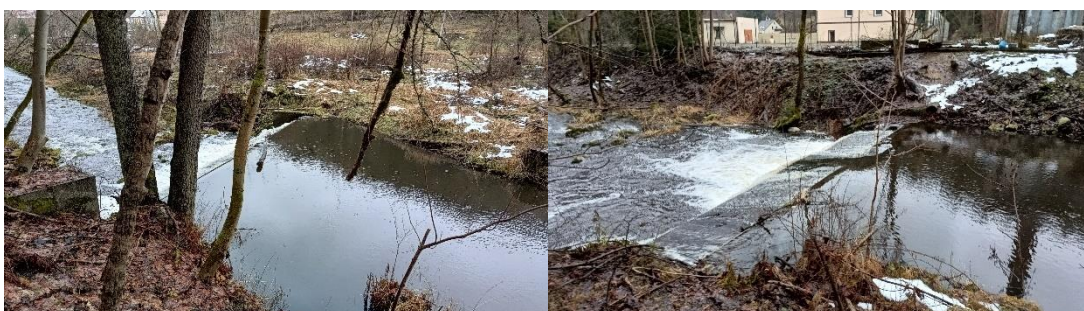
V tomto úseku se na toku nachází 2 jezy, které sloužily k odběru vody do areálu bývalé porcelánky. Tyto stavby tvoří migrační překážku a svým vzduším mají negativní vliv na splaveninový režim. Pravý břeh je opevněn nábrežní zdí, která zároveň sloužila jako základ pro oplocení a budovu porcelánky, jinak je zde koryto přírodní, s výskytem smíšeného listnatého porostu na levém břehu. Na levé straně se také nachází přítok drobného bezejmenného potůčku. Hydromorfologický stav toku v tomto úseku je 56,5 % a nivy 57,1 %.

Obr. 15-16: Pohled na jezy ve sledovaném úseku

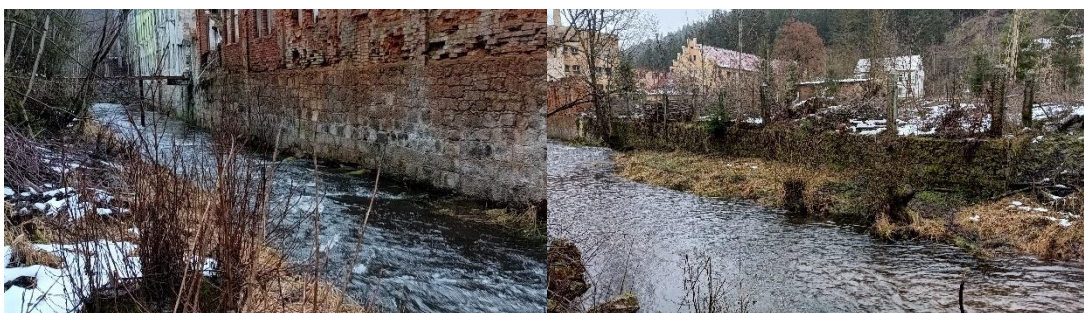
Obr. 17-18: Břehové opevnění v hodnoceném úseku

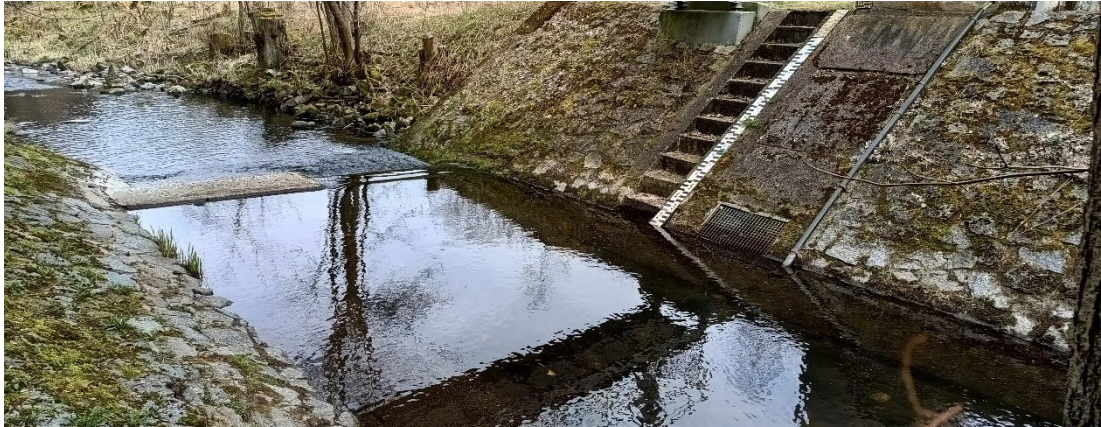
Třetím úsekem je prostor limnigrafické stanice Stanovice – odtok, který je opevněn dlažbou z lomového kamene na obou březích a dně koryta. Ačkoliv je v tomto krátkém úseku zamezeno korytotvornému procesu a přerušena vazba toku s nivou, má tato úprava z vodohospodářského hlediska, kdy profil slouží pro sledování průtoků význam. Údaje o průtocích v tomto profilu, získané od správce toku, posloužily k výpočtu  $Q_a$  na toku od hráze Stanovické přehrady po soutok s Teplou. Hydromorfologický stav toku v tomto úseku je 33,5 % a nivy 48,6 %.

Obr. 21: Limnigraf Stanovice na odtoku

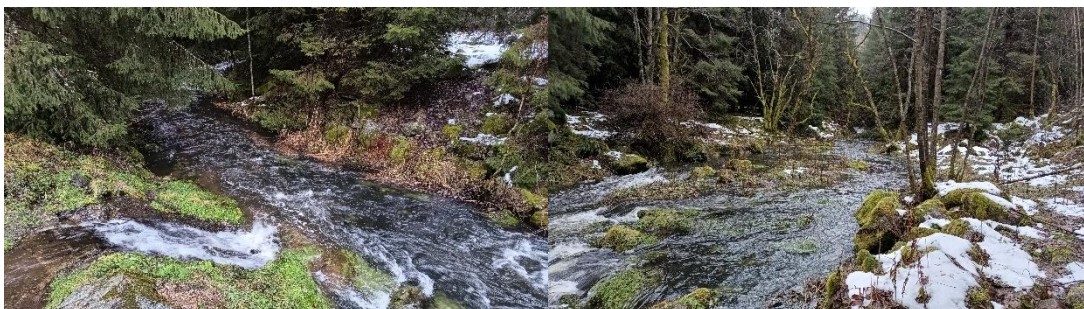
Tento úsek Lomnického potoka mezi vývarem VD Stanovice a LG Stanovice je až na přibližně padesáti metrový kamenný zához pod vývažíštěm v přírodním stavu a dochází zde k přirozenému vývoji toku. Dno toku je balvanovité, v korytě se nachází velké množství kamení a místy i vzrostlých stromů, břehy jsou bez opevnění, z části

kamenité a obrostlé smrkovým porostem s výskytem olše. Vzhledem k charakteru podloží zde nedochází k efektu hladové vody, jak je tomu například na řece Morávce, popisované v rešeršní části. V tomto úseku obohacují tok 3 menší přítoky. Hydromorfologický stav toku v tomto úseku je 81,0 % a nivy 87,3 %.

Obr. 24-25: Kamenité koryto toku pod hrází

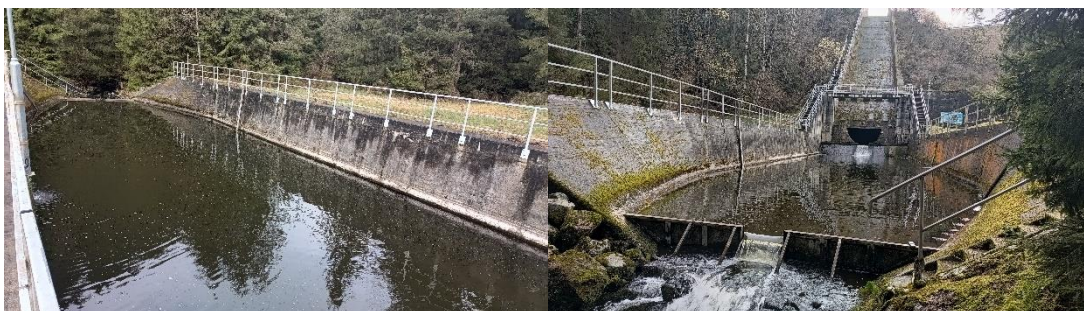
Pátý úsek tvoří vývaziště vodní nádrže, které je vybetonované a koryto zde má profil obdélníku a je zakončeno Ponceletovým (obdélníkovým) přelivem, který má význam pro sledování odtoku z vodního díla. Tento úsek je zcela zbaven splavenin vlivem přehrady a vzhledem k opevnění je tok oddělen od okolní nivy a nedochází zde ke korytotvorným procesům. Hydromorfologický stav toku v tomto úseku je 19,1 % a nivy 29,9 %.

Obr. 28-29: Vývar vodního díla s Ponceletovým přelivem

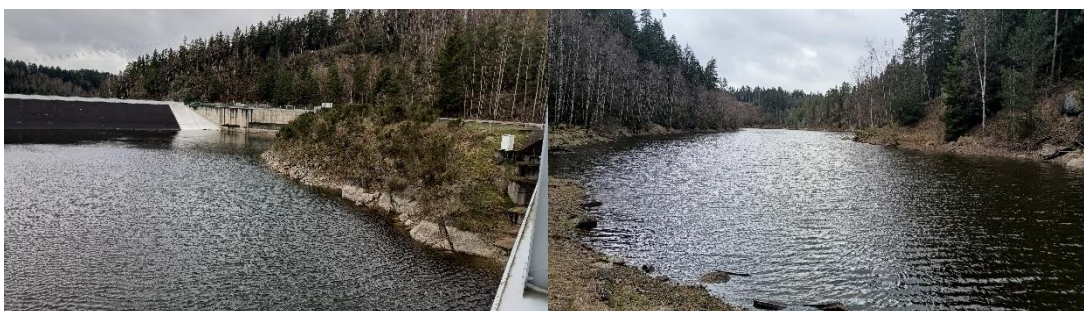
V tomto úseku se nachází vodní nádrž Stanovice a tok je jí v podstatě zrušen. Nádrž sloužící primárně jako zdroj pitné vody, má své opodstatnění a nedožrnný význam pro člověka. Z hlediska hydromorfologie však představuje nepřekonatelnou migrační překážku na toku, neboť vzhledem ke své konstrukci neumožňuje hráz průchod prakticky žádnému živočichovy. Dále zabraňuje chodu splavenin, které se v nádrži ukládají a chybějí pak v nižších polohách toku a následně i v řece Teplé, která je přibližně kilometr nad soutokem s Lomnickým potokem též přehrazena vodním dílem Březová a prakticky připravena o všechny splaveniny a plaveniny ze svého toku. V prostoru nádrže se nachází přítok Dražovského potoka a dalších 6 malých přítoků. V tomto úseku dosahuje hydromorfologický stav toku 11,9 % a nivy 21,5 %.

Obr. 32-33: Pohled na kamenité břehy vodní nádrže a zátoku na přítoku Lomnického potoka

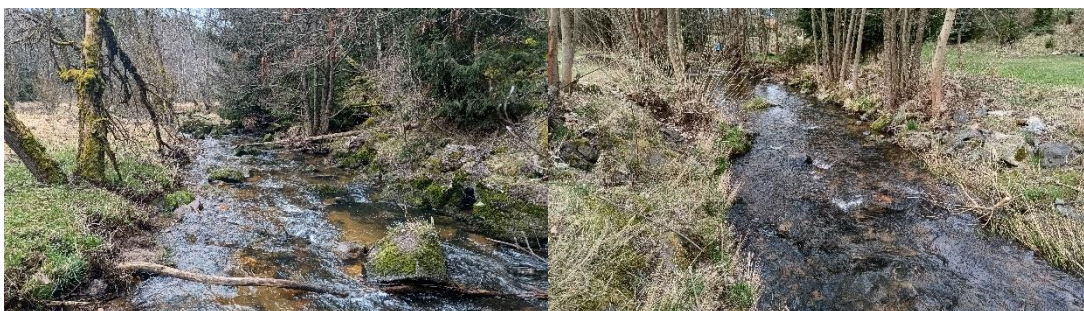
Úsek nad vodním dílem je bez antropogenního zásahu. Tok protéká mezi smrkovými porosty a břehové linie jsou obrostlé olší a vrbou. V korytě se vyskytuje množství splavenin a je patrná přirozená stabilita daného úseku. V tomto úseku jsou 3 bezejmenné přítoky. Hydromorfologický stav toku v tomto úseku je 100 % a niva 87,3 %.

Obr. 36-37: Lomnický potok v úseku před vodní nádrží a jeho přírodní kamenité koryto

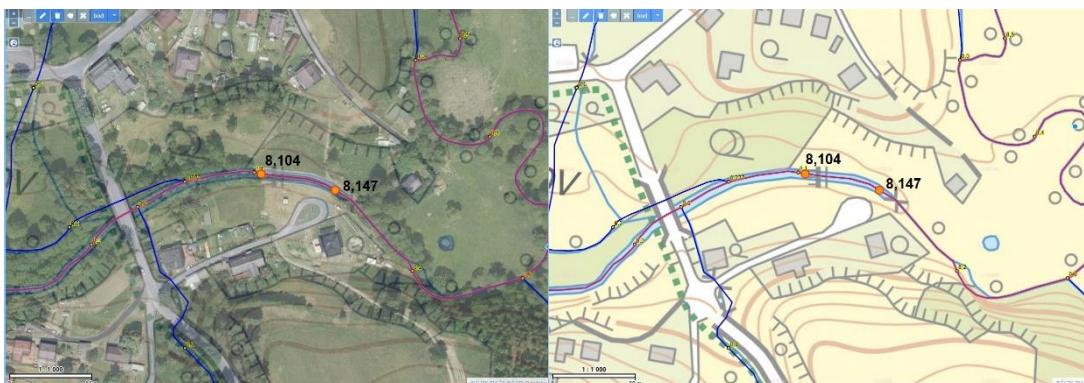
Obr. 38-39: Ortofoto a základní mapa úseku 8

Tok v tomto úseku tvoří vzdutí limnigrafu Pila, ke kterému byly od Povodí Ohře poskytnuty hodnoty  $Q_a$  a ze kterých jsem vycházel při výpočtu dílčích  $Q_a$  od Stanovické přehrady po pramen Lomnického potoka. Koryto má podobně jako tok v profilu limnigrafické stanice na odtoku vydlážděné dno lomovým kamenem a též opevněné oba břehy. Okolí je tvořeno loukou bez dřevin. V tomto úseku je zcela zamezeno korytotvorným procesům, ale z vodohospodářského hlediska je limnigrafická stanice opět důležitá pro sledování průtoků. Tok v tomto úseku dosahuje hydromorfologického stavu 52,2 % a niva 24,4 %.

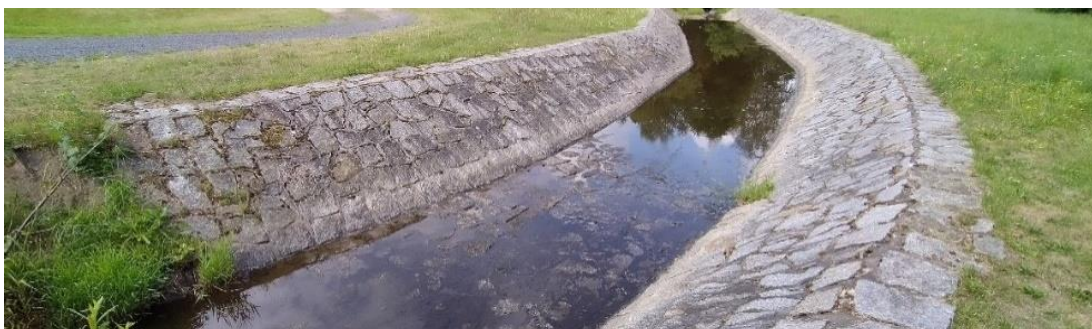
Obr. 40: Tok v profilu limnigrafu Pila

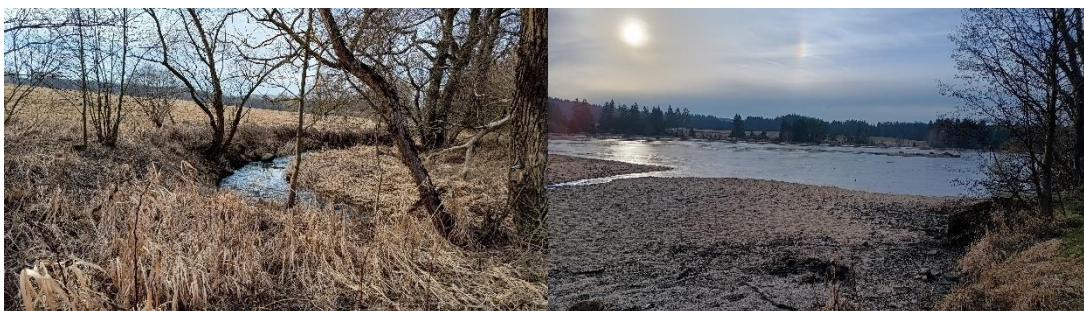
Tok v tomto úseku je bez technických úprav. Protéká zčásti luční oblastí a následně smrkovým porostem. Břehy jsou obrostlé dřevinami, převážně olší a vrbou. V korytě je patrné množství splavenin a plavenin. Nachází se zde dva největší přítoky a to Javorná a Mlýnský potok. Dále pak Telenecký potok a 6 bezejmenných přítoků. Je zde také odběr pro Velký lomnický rybník. Hydromorfologický stav toku v tomto úseku je 95,9 % a nivy 87,3 %.

Obr. 43-44: Přírodní koryto potoka a pohled na Velký lomnický rybník

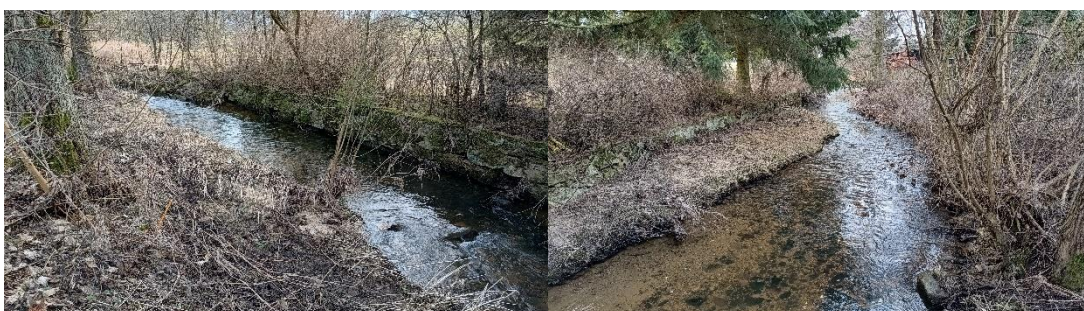
Tok v tomto úseku protéká intravilánem obce Dlouhá Lomnice a oba břehy jsou z velké části opevněné nábřežní zdí, která je ve velké míře porostlá vegetací. Vlivem technické úpravy jsou zde přerušeny korytotvorné procesy a jedná se především o zkapacitněný tok. Břehy, kde se nevyskytuje opevnění, jsou obrostlé převážně olší a křovinami. Dno je pak přírodní, kamenité a množstvím plavenin. V tomto úseku se do potoka vlévají 4 drobné přítoky. Hydromorfologický stav toku v tomto úseku je 37,0 % a nivy 22,5 %.

Obr. 47-48: Břehové opevnění v obci Dlouhá Lomnice

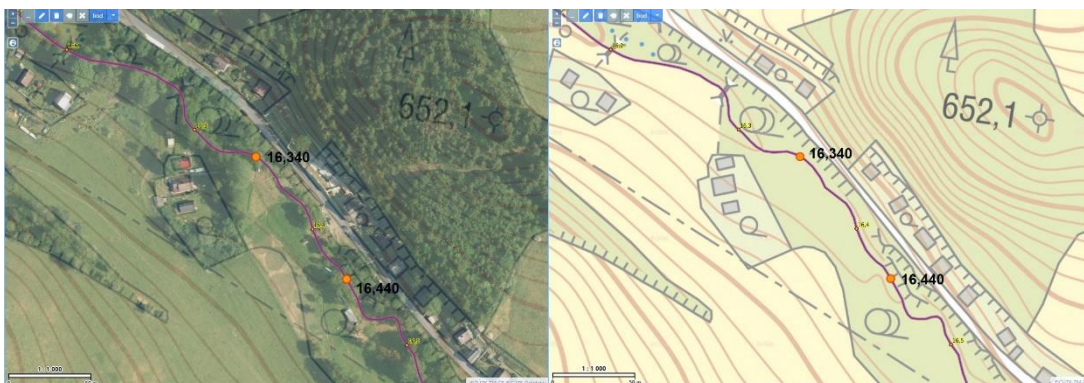
Obr. 49-50: Ortofoto a základní mapa úseku 11

Tento krátký úsek se liší od okolních břehovým opevněním ve formě skládaného lomového kamene. Dno koryta je zde přírodní kamenité a břehy obrostlé listnatými stromy v zastoupení olše a javoru. Niva na levém břehu je využívána k chovu hospodářských zvířat s volným pohybem bez možnosti přístupu k toku. Hydromorfologický stav toku v tomto úseku je 83,1 % a nivy 85,1 %.

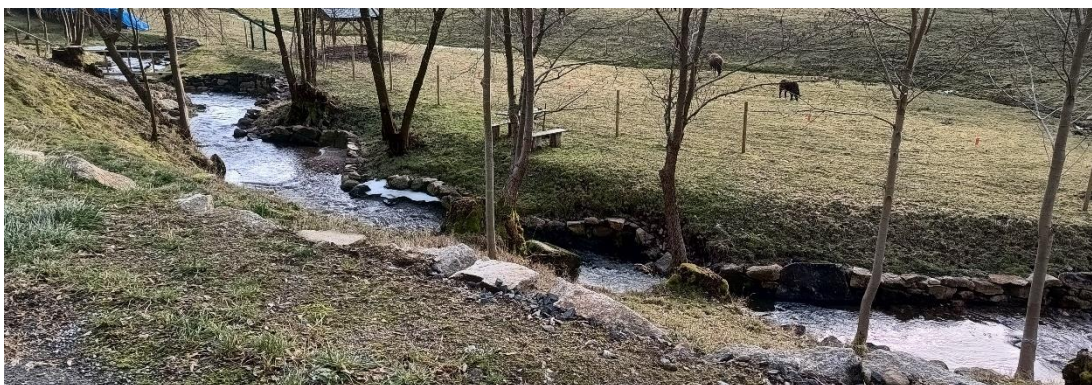
Obr. 51: Opevnění skládaným lomovým kamenem v Dlouhé Lomnici

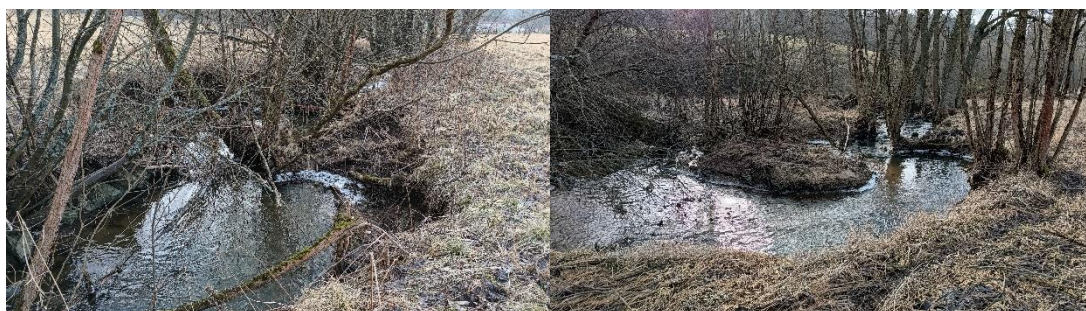
Tento úsek tvoří přirozeně meandrující tok bez technických úprav s výskytem tůní a množstvím splavenin a přirozeným vývojem koryta. Břehy jsou obrostlé listnatými stromy zastoupenými především olší a vrbou. V tomto úseku se nachází Tašovický mlýn, který je posazen mimo tok, jeden drobný přítok a ústí zde odtok z Velkého a Malého tašovického rybníka. Hydromorfologický stav toku v tomto úseku je 95,9 % a nivy 86,9 %.

Obr. 54-55: Přirozeně meandrující tok

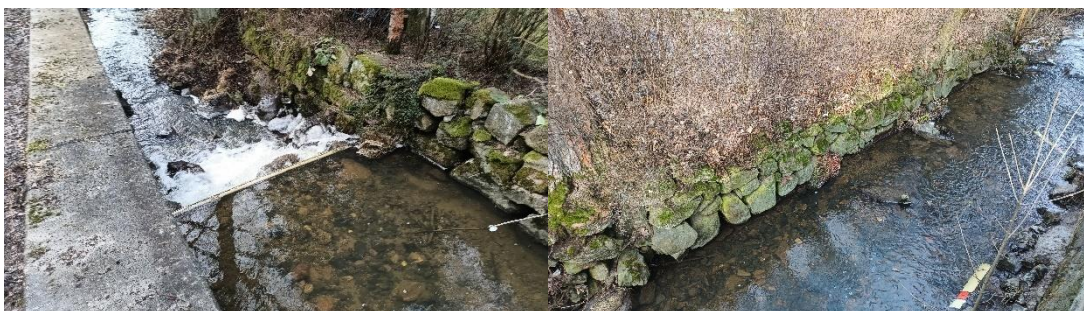
Tok v tomto úseku protéká obcí Horní Tašovice, kde je jeho značná část zkapacitněna a opevněna nábrežní zdí, z velké části zarostlou vegetací, křovinami a listnatými stromy. Vlivem této úpravy nedochází ke korytotvorným procesům v tomto úseku. Přes potok je několik malých mostků vedoucích k okolním domům. V korytě se také nachází jeden menší jez, vytvářející migrační překážku pro vodní organismy. Hydromorfologický stav toku v tomto úseku je 56,1 % a nivy 14,0 %.

Obr. 58-59: Zhloubení koryta a břehové opevnění v Horních Tašovicích

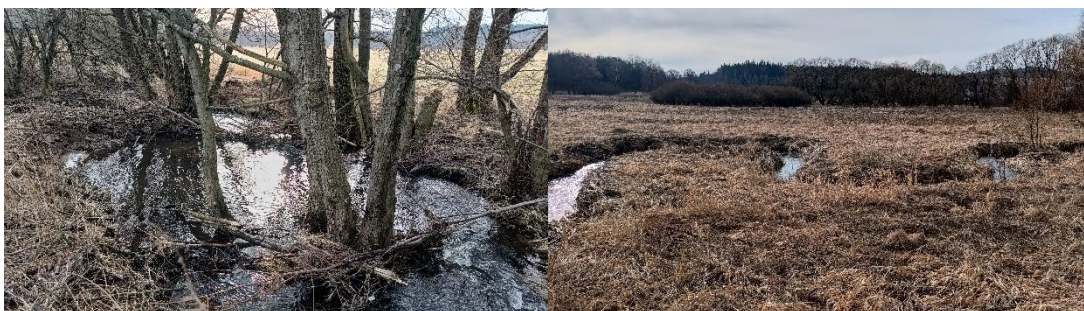
Tok v tomto úseku protéká luční krajinou a je lemován vzrostlými olšemi. Koryto je přirozené, meandrující s výskytem tůní s viditelným množstvím splavenin a mrtvého dřeva. V úseku se nachází jeden drobný přítok a odbočka pro napájení Velkého a Malého tašovického rybníku. Nedochází zde k ovlivnění splaveninového režimu a též korytotvorné procesy jsou zcela přirozené. Hydromorfologický stav toku v tomto úseku je 93,1 % a nivy 86,9 %.

Obr. 62-63: Pohled na přirozeně meandrující tok

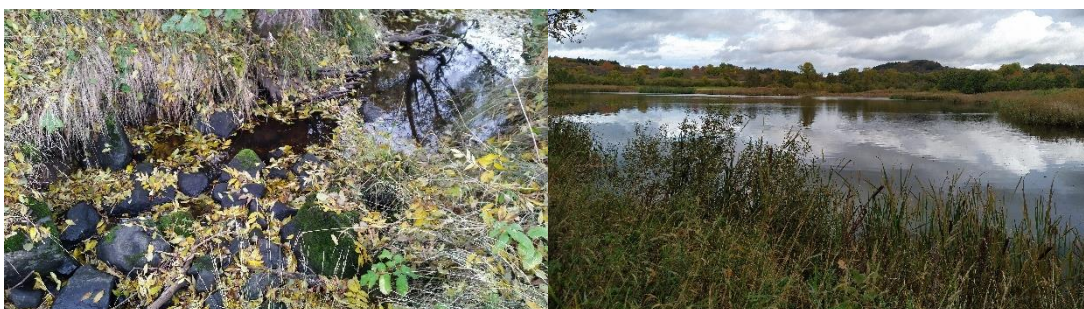
Tento úsek toku je bez technických úprav koryta, které zde přirozeně meandruje a je obrostlé olší a vrbou po obou březích. Z Lomnického potoka je v tomto úseku napájen Zelený rybník, který má mimo to i své dva přítoky a voda z něj odtékající se ještě v témž úseku do Lomnického potoka vrací. Z hlediska migrace a chodu splavenin, má rybník jen nepatrný vliv na tok, avšak tvoří významnou překážku na dvou přítocích. K omezení korytotvorných procesů v tomto úseku nedochází a hydromorfologický stav toku v tomto úseku je 96,0 % a nivy 96,2 %.

Obr. 68-69: Přírodní kamenité koryto a Zelený rybník

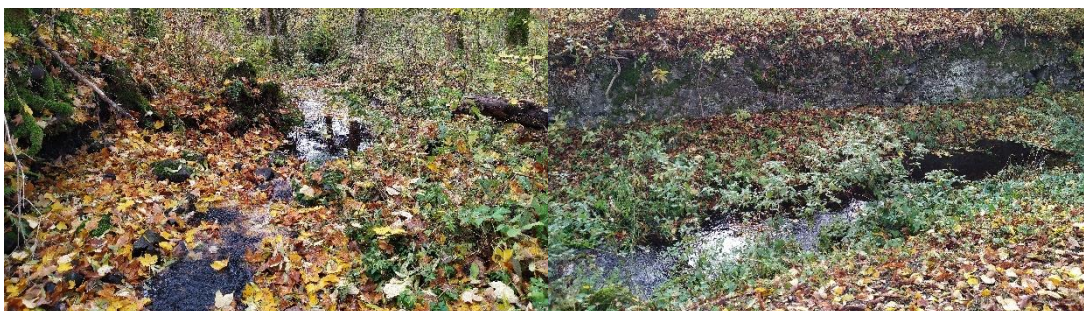
Tok v tomto úseku teče vlevo podél silnice z vojenského prostoru Hradiště. Koryto je na třech místech opevněné na levém břehu nábrežní zdí o celkové délce 170 metrů. Ve zbylé části se jedná o koryto přírodní. Okolní dřeviny tvoří vzrostlé jírovce, olše a javory. V úseku má Lomnický potok dva menší přítoky, které jsou do potoka zaústěny jedním propustkem pod silnicí. Hydromorfologický stav toku v tomto úseku je 89,2 % a nivy 97,2 %.

Obr. 72-73: Přirozené koryto toku a nábrežní zeď na levém břehu

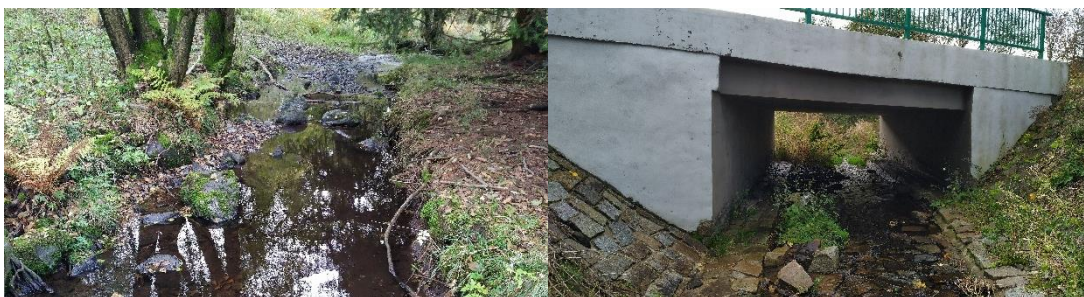
V tomto úseku je tok přirozený, s kamenitým dnem koryta. Jedinou technickou úpravou je most pod silnicí na konci úseku, kde je dno a břehy před mostem zpevněné dlažbou z lomového kamene. Průčkový profil pod mostem je pak obdélníkového tvaru tvořený betonovými mostními pilíři. Na toku se ve sledovaném úseku vytváří meandry a tůňe, okolí je porostlé olší. Hydromorfologický stav toku v tomto úseku je 100 % a nivy 100 %.

Obr. 76-77: Pohled na přírodní koryto toku a most pod vozovkou

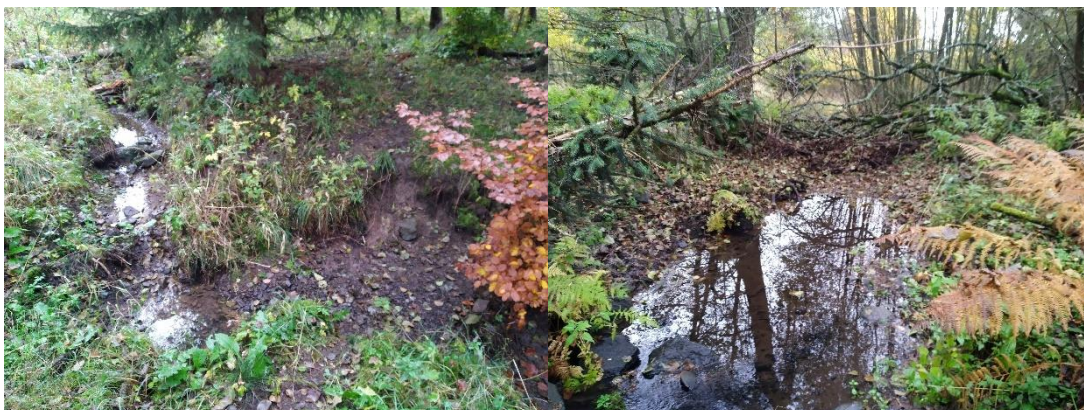
Tok v tomto úseku je zcela bez technických zásahů. Protéká vzrostlým smrkovým porostem s výskytem olše, v menší míře pak javoru a jasanu. Okolí potoka tvoří mokřady a tůně a nachází se zde dva drobné přítoky. Z hydromorfologického hlediska je tok i niva ve 100 % stavu.

Obr. 80-81: Přírodní koryto s viditelnými tůněmi

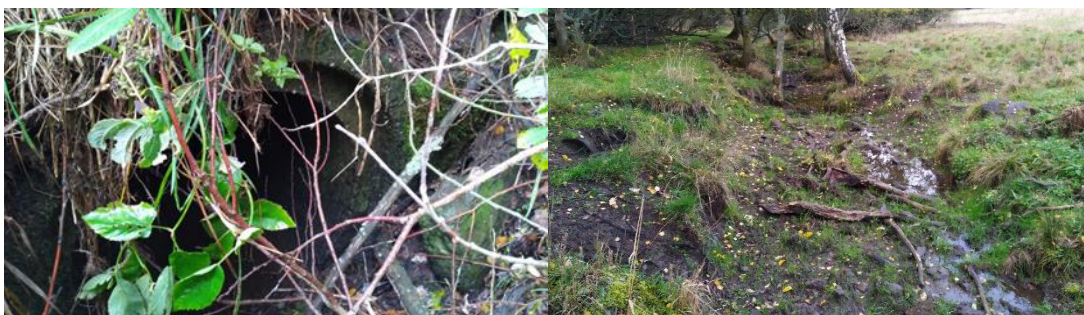
Tento úsek není poznamenán technickými úpravami. Jedinou úpravou zde je propustek pod cestou vedoucí přes potok na 26,212 ř. km, který ale vzhledem ke své velikosti a zanedbatelným průtokům nemá na tok vliv. Okolí potoka je zarostlé křovinami a směsí náletových listnatých dřevin a nachází se zde jeden drobný přítok. Hydromorfologický stav toku a nivy zde dosahuje 100 %.

Obr. 84-85: Propustek pod lesní cestou a přírodní stav koryta

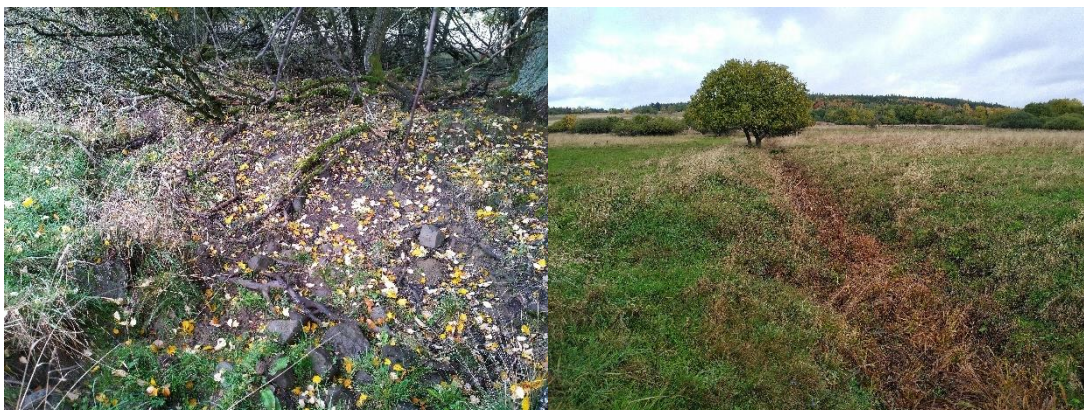
Tento úsek je tvořen prameništěm a je bez průtoku, tvořen lokálními zamokřenými místy. Dno koryta je kamenité, zarostlé vegetací. Okolí je tvořeno loukami, pouze v bezprostřední blízkosti koryta se vyskytuje množství křovin a náletových dřevin. Hydromorfologický stav toku v tomto úseku je 96,8 % a nivy 100 %.

Obr. 88-89: Přirozené koryto bez viditelného průtoku a prameniště Lomnického potoka
