VYSOKÉ UČENÍ TECHNICKÉ V BRNĚ

# ADHEZE SPOJŮ ASFALTOVÝCH PÁSŮ MECHANICKY KOTVENÝCH

JOINTS' ADHESION OF MECHANICALLY FASTENED BITUMEN SHEETS

DISERTAČNÍ PRÁCE

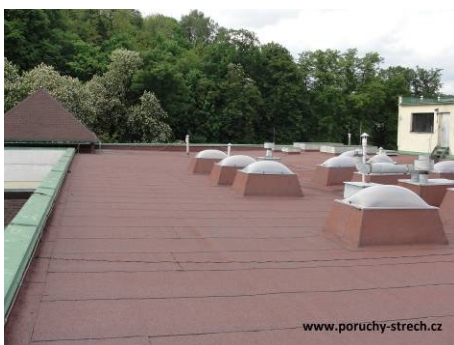
Obr. 1: První mechanicky kotvená střeška [85]

Systém mechanického kotvení je z hlediska stavební historie relativně novou technologií, přesto v současné době je mezi nejrozšířenější způsob stabilizace proti sání větrů. [9] První jednovrstvé mechanicky kotvené povlakové hydroizolace se ve světě objevují v letech 1975 – 1980. V České republice byl jednovrstvý mechanicky kotvený systém z asfaltových pásů na střeše většího rozsahu realizován poprvé v roce 1993 na střeše obchodního domu Náchod. Jednalo se o jednovrstvý pás Isola Mestertekk (Norsko), který byl kotven do betonového podkladu pomocí kotevních prvků SFS intec. [85] I po dvacetiletém fungování nejeví střeška známky porušení – viz Obr. 1 a Obr. 2.

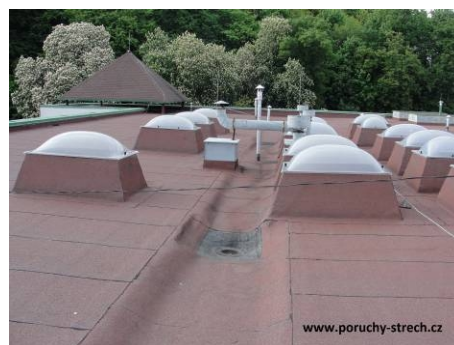
Obr. 2: První mechanicky kotvená střeška [85]

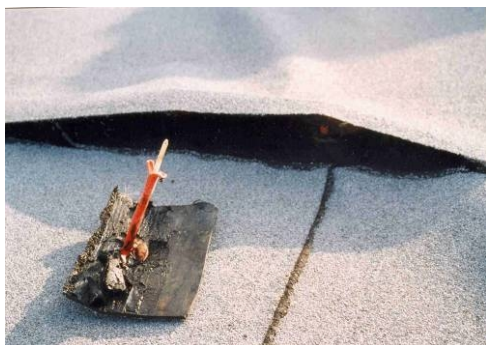
Obr. 3: Použití fasádních hmoždinek při kotvení hydroizolační vrstvy [84]

Ve stavební praxi to má za následek použití nekvalitních výrobků (ať už hydroizolačních povlaků nebo kotevních prvků - Obr. 3), porušení technologických zásad při provádění (Obr. 4), zabudování menšího počtu kotev, nerespektování kotevního plánu nebo jeho úplná absence.

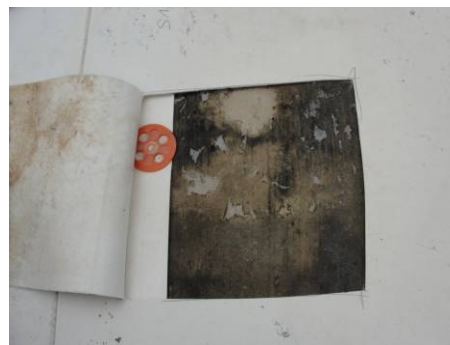
Obr. 4: Kotvení fasádními hmoždinkami, navíc nevhodně umístěnými

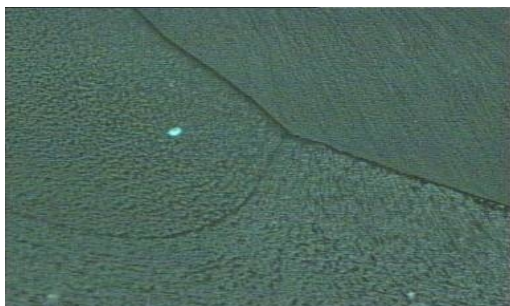
Obr. 9: Velmi dobrá disperze SBS modifikátoru v asfaltové hmotě (100x zvětšeno) [79]

Výsledné vlastnosti asfaltové hmoty jsou silně závislé na mnoha faktorech – především složení vlastní asfaltové hmoty (podíl jednotlivých složek v koloidní struktuře a jejich molekulová hmotnost), množství, typ přidaného modifikátoru a jeho dokonalé rozmíchání v asfaltové hmotě a v neposlední řadě také typ plniva. Kvalita rozmíchání modifikátoru je velmi zásadní a cílem míchání je vytvoření homogenní disperze – viz Obr. 9 až Obr. 12.

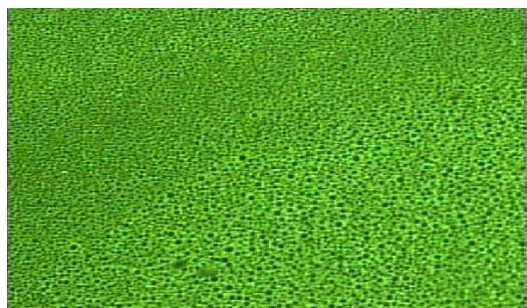
Obr. 11: Vynikající disperze APP modifikátoru v asfaltové hmotě (100x zvětšeno) [79]

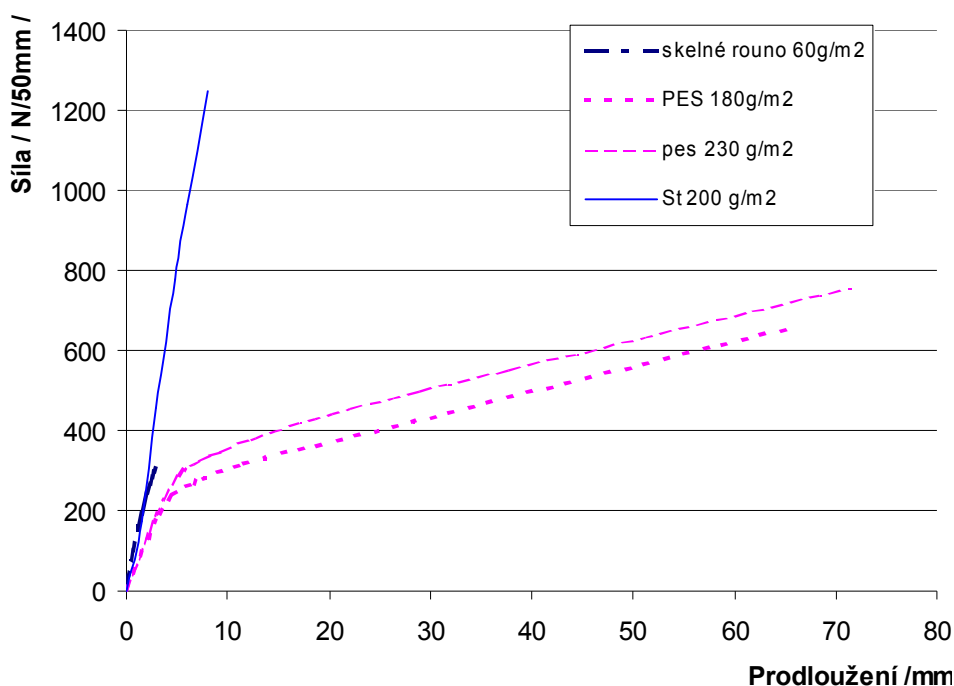
Obr. 13: Porovnání pevností v tahu a prodloužení základních typů nosných vložek [11]

Na výsledné pevnostní charakteristiky u PES vložek má pozitivní vliv jejich vyšší gramáž – viz porovnání PES rohoží gramáže 170 g/m<sup>2</sup> a 200 g/m<sup>2</sup> na Obr. 13. Nicméně, obecné doporučení, že čím hmotnější nosná vložka, tím lepší výsledné vlastnosti asfaltového pásu [3], má svoje omezení. Nosné vložky vyšších gramáží sice zvyšují pevnostní parametry asfaltového pásu, ale přinášejí i negativní vlivy. S rostoucí gramáží (a tím i větší tloušťkou) nosné vložky se při zachování celkové tloušťky asfaltového pásu logicky zmenšuje tloušťka krycích asfaltových vrstev. A právě asfaltová hmota u pásů zaručuje jejich hydroizolační schopnost.

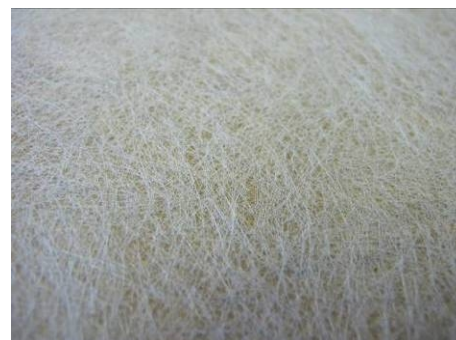
Obr. 14: Nosná vložka ze sklené rohože

Nosná vložka ze skleněné rohože (někdy nazývána sklorouno) je tvořena náhodně směrovanými skleněnými vlákny, které jsou vzájemně spojené pojivou - Obr. 14. Délka vláken je cca 10 – 70 mm. Díky svojí nízké gramáži vykazuje malé pevnosti v tahu a minimální průtažnost – viz Obr. 13 a Tabulka 2. Asfaltové pásy s touto nosnou vložkou proto nejsou vhodné pro vytvoření hydroizolační vrstvy, která je vystavená mechanickému nebo teplotnímu namáhání. Pro použití v mechanicky kotvených systémech jsou absolutně nevhodné.

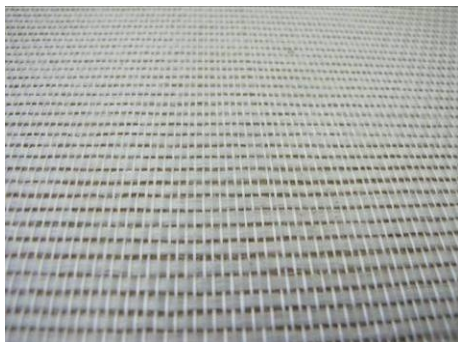
Obr. 15: Nosná vložka ze skleněné tkaniny

Skleněná tkanina je tvořena orientovanými vlákny skla, které jsou vzájemně protkány a spojeny pojivou - Obr. 15. Ve směru výroby nekonečného pásu vložky hovoříme o osnově, kolmo na ni nazýváme útek. Asfaltové pásy s nosnou vložkou ze skleněné tkaniny sice mají také poměrně nízkou tažnost, avšak velmi vysokou pevnost v tahu – viz Obr. 13, Obr. 16 a Tabulka 2. Z grafu průběh tahové je patrný lineární nárůst tahové síly při nízkém protažení zkušebního tělesa, při dosažení maximální hodnoty tahové síly dochází k přetržení.

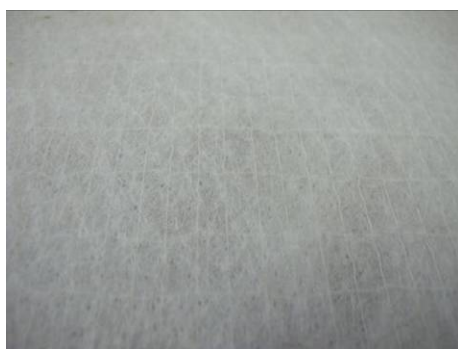
Obr. 19: Spřažená nosná vložka - PES rohož s obousměrným vyztužením skleněnými vlákny

Skleněná vlákna přenášejí velkou část zatížení působícího na asfaltový pás a snižují tak namáhání vláken PES rohože (napětí ve vláknech PES je pouze v rámci elastických deformací). [11] Tím je výrazným způsobem zvýšena životnost nosné vložky, tedy i asfaltového pásu a hydroizolační vrstvy z něj vytvořené. Tento princip namáhání je patrný z diagramu průběhu tahové zkoušky – viz Obr. 20. V oblasti prvního vrcholu křivky průběhu dochází k porušení pevné, ale málo tažné části vložky (skleněná vlákna), dochází k poklesu napětí a následně už je průběh grafu analogický jako u nezesílených nosných vložek z PES rohože.

Zásadní výhodou spřažených vložek je také jejich vyšší stabilita vůči rozměrovým změnám, zejména smršťování PES rohoží v důsledku vnitřního pnutí – viz kapitola 2.4.4.3 Syntetické nosné vložky z polyesteru (PES). Zatímco u nosných vložek z PES rohoží se rozměrové změny pohybují přibližně v rozmezí 0,5 – 3,0 %, u spřažených vložek (PES + oboustranně skleněné vlákno) tyto změny nepřekračují 0,5%. [11]

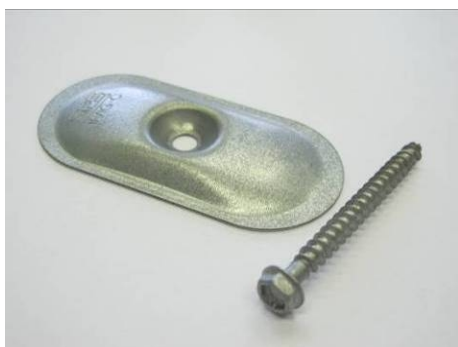
Obr. 21: Kotevní šroub do dřeva s kovovou přitlačnou podložkou pro tvrdý podklad

Nejčastěji používané kotevní prvky se skládají ze dvou částí: první částí je kovový šroub sloužící k upevnění do podkladu, druhou nedílnou částí je buď kovová přitlačná podložka pro tvrdý (Obr. 21) či měkký podklad nebo plastový teleskop různých délek pro střešní pláště s tepelně izolační vrstvou (Obr. 22).

Vypouklý tvar přítlačné podložky určené pro tvrdý podklad (Obr. 21 a Obr. 29) plní stejnou funkci – svým tvarem překrývá hlavu kotevního prvku a tím chrání hydroizolační vrstvu. Tuto podložky se používají např. u nezateplených jednoplášťových střech, popř. při kotvení povlakové hydroizolační vrstvy horního pláště dvouplášťových plochých střech.

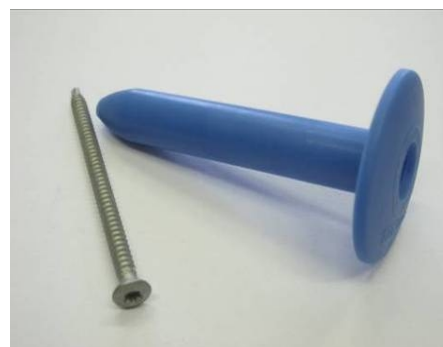
Obr. 22: Kotevní šroub do oceli s plastovým teleskopem

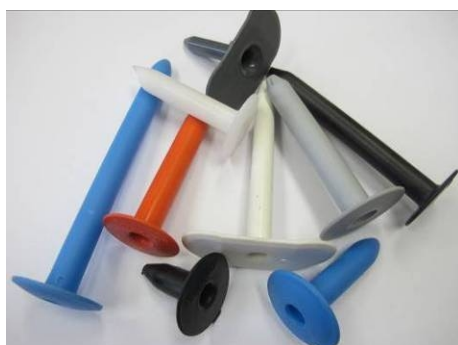
Plastový teleskop je v podstatě plastový prvek složený s přítlačné podložky a objímky. Teleskopy umožňují použití kratšího kovového kotevního šroubu, čímž pozitivně přispívají ke snížení ceny kotevního systému, ale zejména k snížení vlivu těchto systémových tepelných mostů na celkový součinitel prostupu tepla střešní konstrukce. Teleskopy v kombinaci s kotevními šrouby mohou být použity ve skladbách plochých střech s tepelně izolační vrstvou obvyklé tloušťky cca 30 mm až 500 mm (Obr. 31). Výrobce SFS intec v sortimentu nabízí i teleskopy délky 705 mm.

Obr. 30: Příklady různý konstrukcí plastových teleskopů

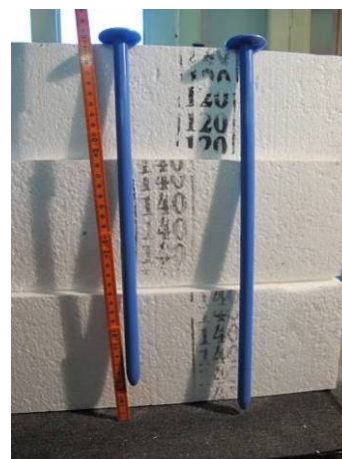
Obr. 31: Plastové teleskopy dl. 400 mm

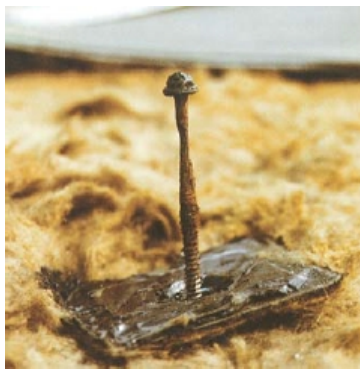
Obr. 32: Poškození kotevního prvku korozí [17]

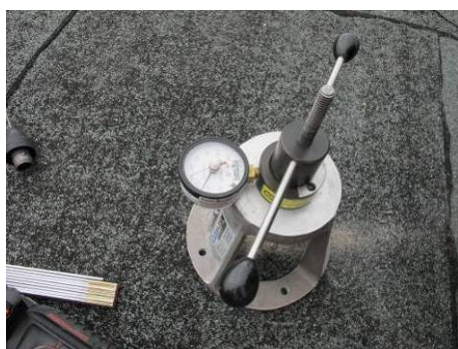
Obr. 38: Provádění výtažných zkoušek in situ

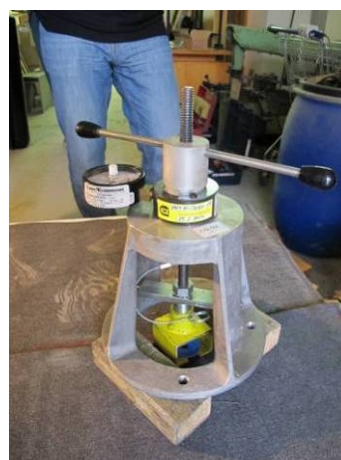
Obr. 39: Výtažné zkoušky v laboratorních podmínkách

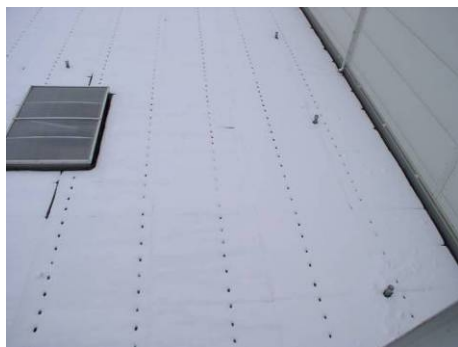
S rostoucí tloušťkou tepelně izolační vrstvy vliv tepelně izolačních prvků mírně roste, ale stále se jedná v podstatě o zanedbatelné snížení ve srovnání např. s vlivem spárové netěsnosti při pokládce tepelně izolační vrstvy. [8] Přestože vliv tepelných kotevnických prvků může dojem masivních tepelných mostů (zvýšením povrchové teploty hydroizolační vrstvy – viz Obr. 40), skutečné snížení celkového součinitele prostupu tepla je minimální. V běžných podmínkách ani nedochází k takovému poklesu povrchových teplot kotevnických prvků v interiéru, aby na nich zapříčinil vznik kondenzátu. [15]

Obr. 40: Viditelné tepelné mosty v místě kotevnických prvků [84]

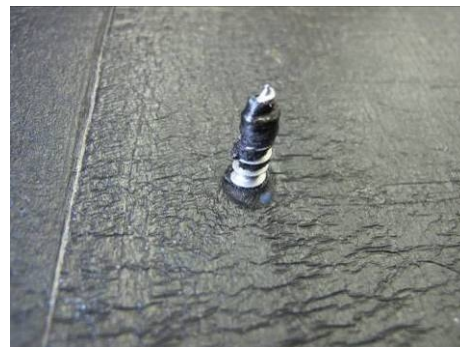
Obr. 41: Průnik kotevního prvku elastickým SBS modifikovaným pásem

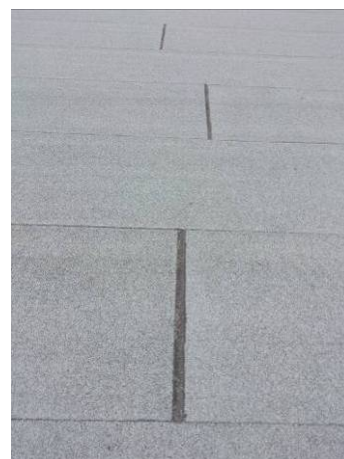
Obr. 45: Usmýknutí příčných spojů na střeše

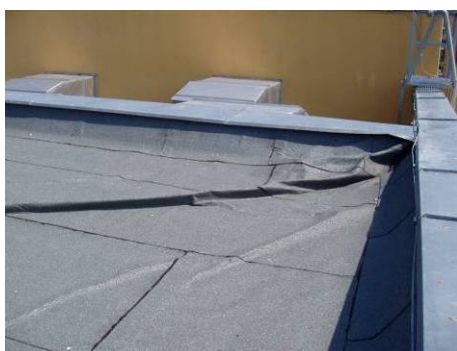
Obr. 46: Selhání kotevního systému povlakové hydroizolační vrstvy [84]

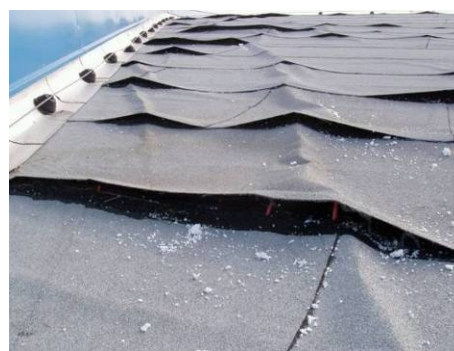
Obr. 47: Selhání kotevního systému povlakové hydroizolační vrstvy [84]

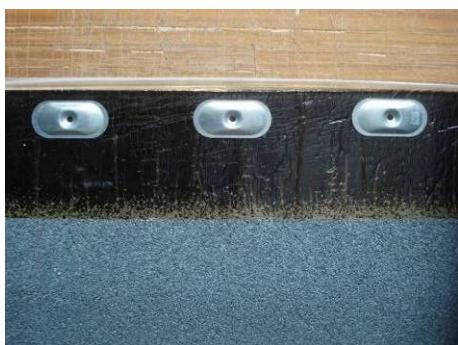
Obr. 48: Správné umístění kotevních prvků

Velmi častou chybou při provádění mechanicky kotvených hydroizolačních vrstev je nevhodné umístění kotevního prvků, a sice příliš blízko nebo naopak daleko od kraje kotveného pásu – viz Obr. 49. Správné umístění kotevního prvku v přesahu pásu je znázorněno na Obr. 48.

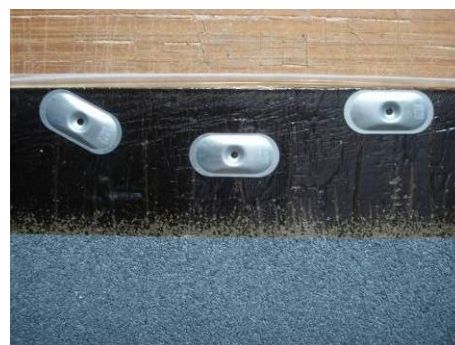
Obr. 49: Nepřípustné umístění kotevních prvků

Nedodržení předepsané minimální vzdálenosti přitlačné podložky od okraje kotveného asfaltového pásu či fólie je zásadním pochybením. Pokud je přitlačná podložka umístěna přímo u okraje pásu, pak není plně využita přitlačná síla po celém jejím obvodu a vlivem namáhání dochází k roztržení hydroizolačního povlaku o dřív

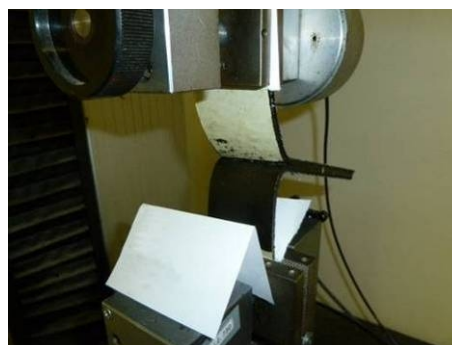
Obr. 54: Průběh zkoušky odolnosti proti odlupování ve spojích [79]

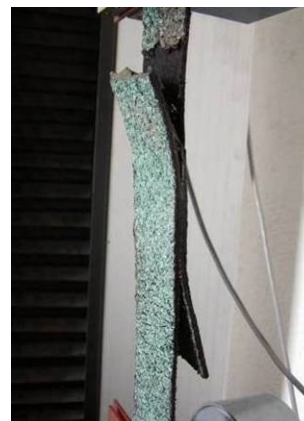
Obr. 56: Průběh zkoušky smykové odolnosti ve spojích [79]

Zkušební metoda pro zjištění smykové odolnosti spojů dvou sousedních pásů se řídí podle ČSN EN 12317-1 [25]. Zkušební vzorky pásů se připraví tak, že nespojené části pásů jsou na opačných stranách od spoje. Ze zkušebního vzorku se následně nařeže alespoň 5 zkušebních těles šířky 50 mm. Volnými konci se tělesa upnou do čelistí trhacího stroje a za rovnoměrně rostoucího zatížení se zaznamenává tahová síla až do úplného porušení tělesa (viz Obr. 55 a Obr. 56).

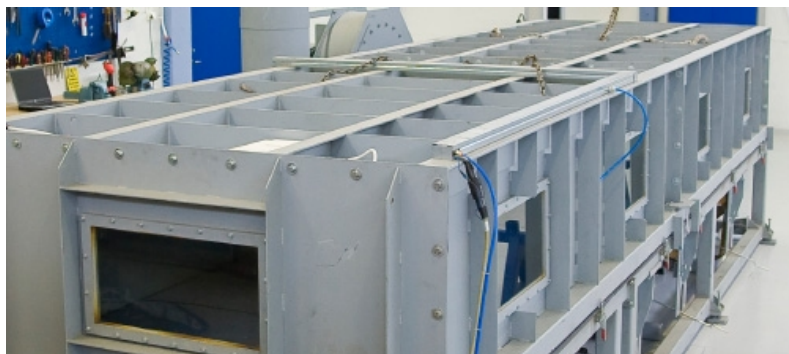
Zkouška ve skutečném měřítku se provádí v tlakové komoře o dostatečných rozměrech, aby namáhání zkušebního tělesa bylo rovnoměrně rozděleno a výsledek zkoušky nebyl ovlivňován případnými deformacemi. Prostor mezi zkušebním tělesem a tlakovou komorou musí být vzduchotěsný.

Obr. 57: Zkouška ve skutečném měřítku [83]

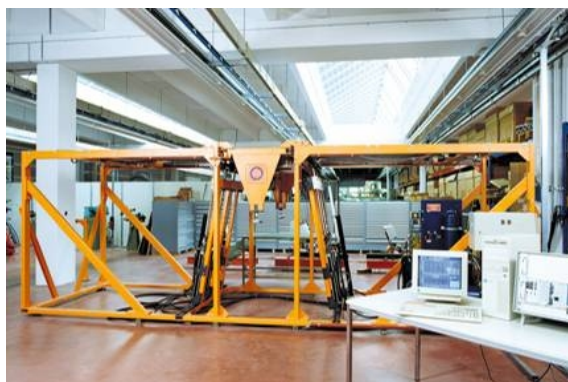
Zkouška odolnosti proti zatížení větrem se provádí na speciálním zkušebním zařízení společnost SFS intec ve švýcarském Heerbruggu. Zkušebním tělesem je výsek skutečné skladby střešního pláště – podkladní vrstvu tvoří trapézový plech tl. 0,75 mm, do kterého je přes tepelně izolační vrstvu mechanicky zakotvena povlaková hydroizolace.

Obr. 58: Zkušební zařízení SFS intec v Heerbruggu (foto: SFS intec)

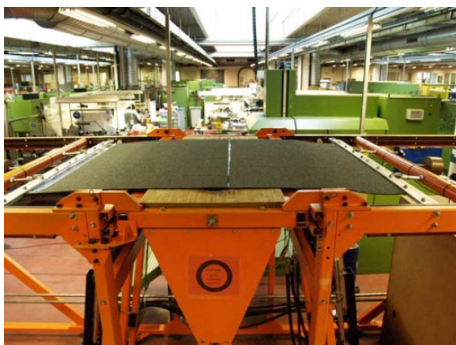
Zkoušený hydroizolační povlak je mechanicky zakotven do podkladu systémovými kotevními prvky umístěnými v jeho spoji a oba volné konce povlaku jsou upevněny k ocelovému rámu (Obr. 59). Zkoušený asfaltový pás je uchycen do podkladu pěti kotevními prvky (prostřední z pěti kotevních prvků je napojen na měřící zařízení). Pomocí dvojice hydraulických válců je zakotvený povlak vystaven cyklickému, postupně se zvyšujícímu namáhání, které simuluje sání větru (Obr. 60). Výsledkem zkoušky je experimentální stanovení hodnoty tahové síly, kterou bezpečně přeneše kotevní prvek těsně před porušením vodotěsnosti hydroizolačního povlaku, ale také hodnota tahové síly na kotevní prvek při selhání kotevního systému.

Obr. 59: Zkušební těleso před začátkem zkoušky [79]

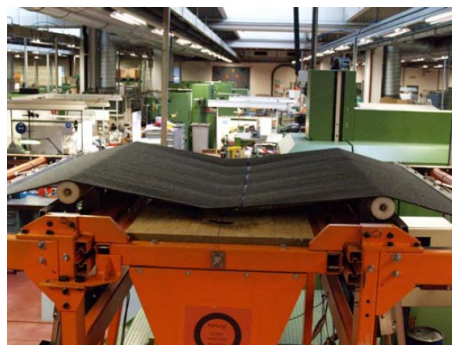
Obr. 60: Zkušební těleso v průběhu zkoušky [79]

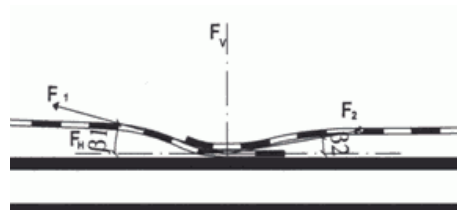
Obr. 66: Převažující lineární - smykové síly na odtržení [11]

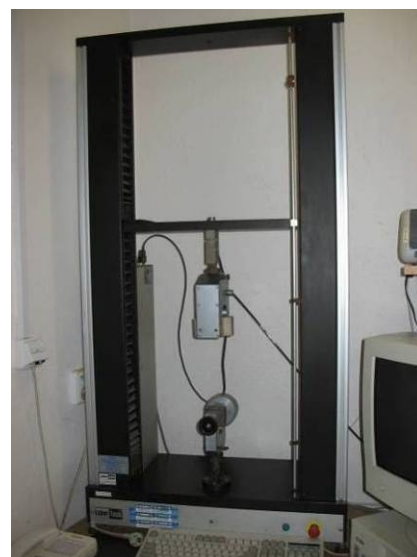
Obr. 71: Trhací stroj LABORTECH 2.050

V rámci přípravných prací bylo navrženo zkušební zařízení využívající standardní vybavení každé zkušebny – trhací stroj pro zjištění pevnosti v tahu (Obr. 71). Díky zkušebnímu zařízení je na trhacím stroji možné experimentálně měřit zkušební tělesa tvořené segmentem skladby ploché střechy a simulovat namáhání spoje hydroizolační vrstvy mechanicky kotvené k podkladu včetně případné tepelné izolační vrstvy.

Měření probíhala v laboratořích společnosti DEHTOCHEMA BITUMAT, s.r.o. v Oslavanech a DEHTOCHEMA-TN a.s. Bělá pod Bezdězem. Pro měření byl využíván kalibrovaný trhací stroj LABORTECH 2.050 (Obr. 71), který dokáže vyvinout sílu 2 000 N. Trhací stroj byl napojen na stolní počítač a ovládán softwarem LABTEST v.2.59.1025 ([www.labortech.cz](http://www.labortech.cz)), který zaznamenává naměřené hodnoty.

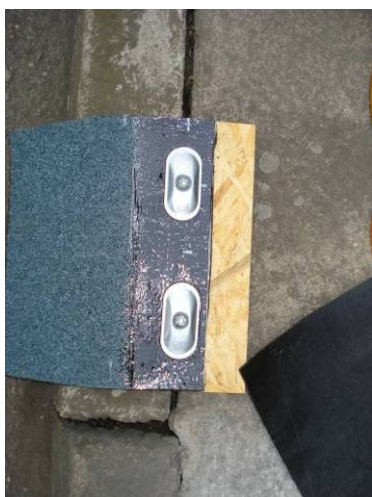
Obr. 72: Příprava prvních zkušebních těles š. 300 mm

V první fázi proběhlo „testování“ zkušebního zařízení s cílem upřesnit velikost zkušebního tělesa a ověřit reálný průběh namáhání. Zkušební zařízení bylo navrženo tak, aby mohly být zkoušena zkušební tělesa šířky 300 mm s umístění dvojice kotevních prvků ve spoji - Obr. 72. Při prvních zkouškách však pevnost takového zkušebního tělesa přesahovala možnosti trhacího stroje a zkouška končila vysunutím zkušebního zařízení z čelistí trhacího stroje nebo vytržením volných konců asfaltových pásů z kotvících plechů - Obr. 73.

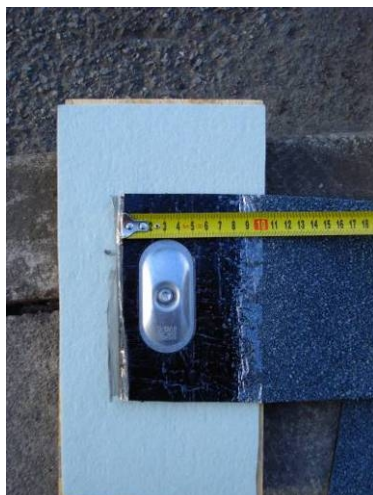
Obr. 74: Zmenšení rozměrů zkušebního tělesa

Na základě těchto zkušeností bylo zkušební těleso zmenšeno na šířku na 150 mm (Obr. 74), osazen pouze jeden kotvící prvek a z volných konců asfaltových pásů zkušebního vzorku byl odstraněn hrubozrný posyp, tak aby byla zajištěna větší soudržnost s kotvícími plechy (Obr. 75). Těmito úpravami byly nedostatky odstraněny a následně bylo provedeno několik úspěšných zkoušek (Obr. 76).

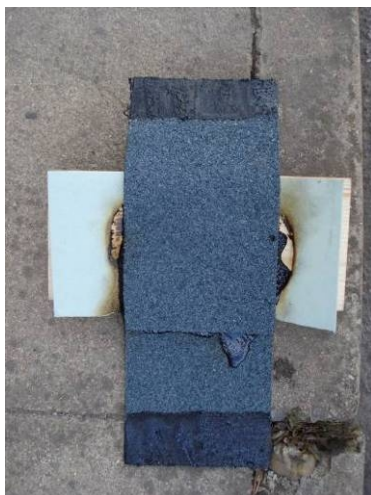
Obr. 75: Připravené zkušební těleso

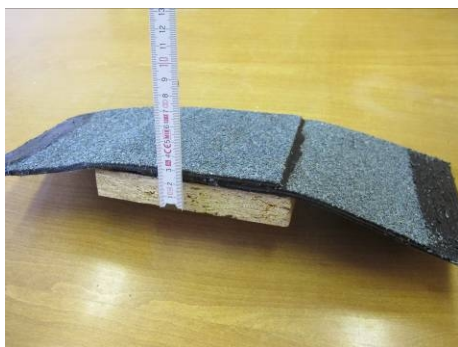
Obr. 77: Zkušební těleso se skladbou S1

První typ zkušebních těles charakterizuje nezateplenou plochou střechu, popř. horní plášť dvouplášťové ploché střechy a je označen S1 – viz Obr. 77.

- hydroizolační vrstva z asfaltového pásu (zkušební vzorky A až H, OX) mechanicky zakotvená kotevním prvkem SFS intec (šroub do dřeva „isofast IG-6,0x60“ dl. 60 mm v kombinaci s oválnou přítlačnou podložkou pro tvrdé podklady „IRD 82x40“ - Obr. 78),
- separační vrstva (lepenka A330, PES rohož),
- podkladní vrstva z OSB desky tl. 22 mm.

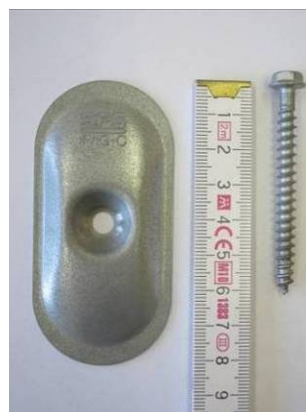
Obr. 78: Kotevní prvek pro skladbu S1

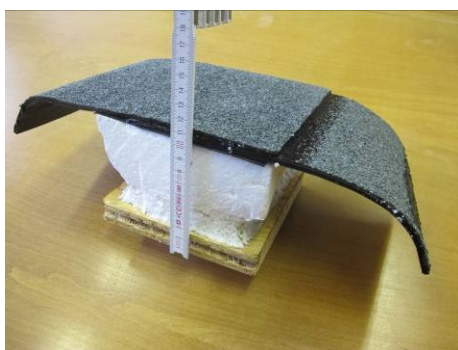
Obr. 79: Zkušební těleso se skladbou S2

Zkušební tělesa ve variantě S2 reprezentují zateplenou jednoplášťovou střechu s klasickým pořadím vrstev (Obr. 79). Skladba zkušebního tělesa ve variantě S2:

- hydroizolační vrstva z asfaltového pásu (zkušební vzorky G, H, FA, FB) mechanicky zakotvená kotevním prvkem SFS intec (šroub do dřeva dl. 100 mm v kombinaci s plastovým teleskopem z polypropylenu ISO-TAK s průměrem přítlačné podložky 40 mm - Obr. 80),
- separační vrstva (lepenka A330, PES rohož),
- tepelně izolační vrstva z polystyrenu EPS 100 S tl. 80mm,
- podkladní vrstva z OSB desky tl. 22 mm.

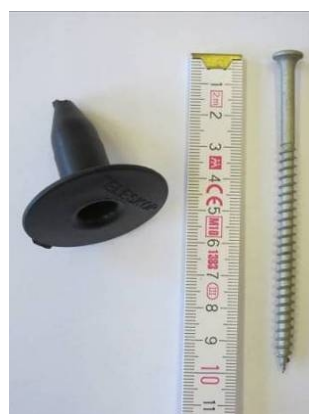
Obr. 80: Kotevní prvek pro skladbu S2

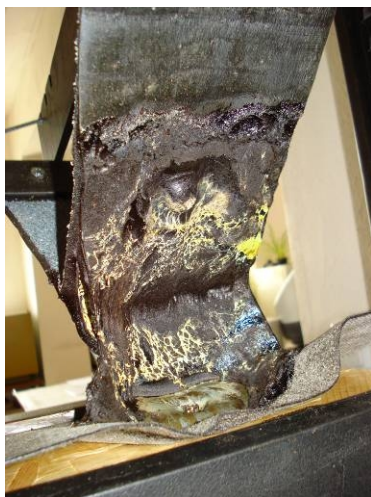
Obr. 85: Výrazné rozlepení spoje u zkušební vzorku A

Průběh deformace byl obdobný u všech vzorků. Během namáhání docházelo k výraznému rozlepení spoje – v několika případech došlo k úplnému rozlepení spoje, u zbývajících zkušebních těles byly spoje na konci zkoušky rozlepeny v rozsahu cca 80% - 95% (Obr. 85). Usmýknutí spoje bylo téměř nulové.

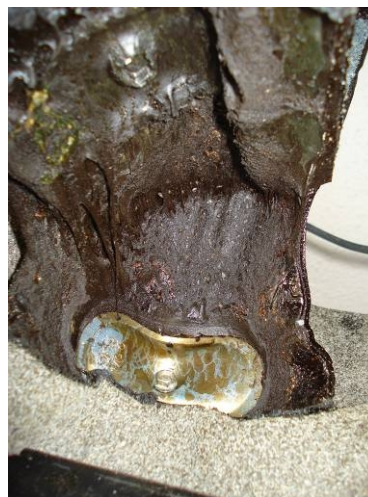
Obr. 86: Rozlepení spoje s mírnou deformací přítlačné podložky

Přítlačná podložka byla vlivem zatížení mírně deformována, její okraj měl u většiny zkušebních těles stále dostatečný přítlak, aby udržel dolní pás na podkladu (Obr. 86). V několika případech došlo k roztržení dolního pásu o přítlačnou podložku a hydroizolační souvrství se tak kompletně oddělilo od podkladu.

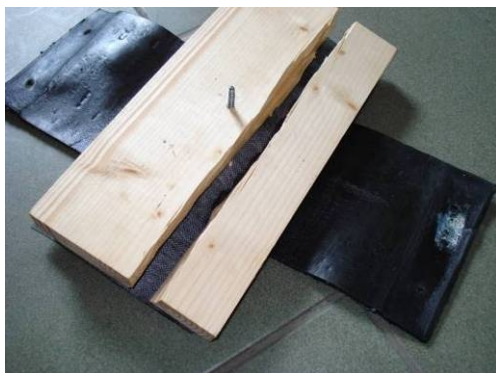
Obr. 88: Poškození podkladu

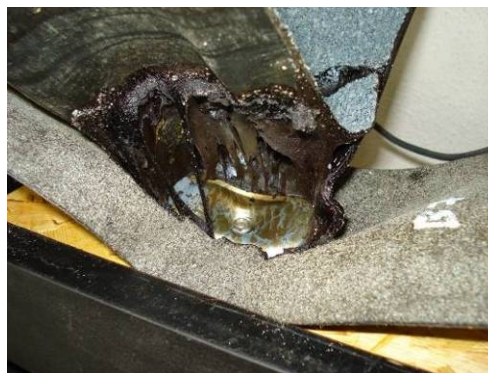
V jednom případě (těleso B3) došlo k roztržení dolního pásu o dřík kotevního šroubu a následně k „podvlečení“ dolního pásu pod přítlačnou podložkou a hydroizolační souvrství se tak kompletně oddělilo od podkladu.

Obr. 89: Typické poškození spoje vzorku B

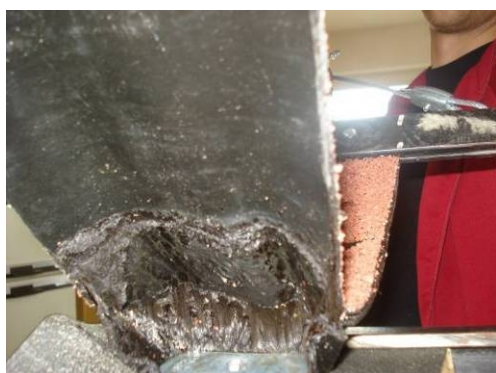
Obr. 91: Poškození spoje bez deformace kotevního prvku

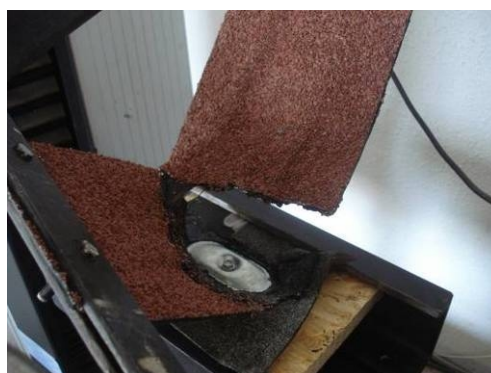
V jednom případě (těleso C10) došlo k rozlepení celého spoje (Obr. 92); u zkušebního tělesa C1 bylo hydroizolační souvrství po překročení maximální síly vytrženo i s kotevním prvkem z podkladu.

Obr. 92: Rozlepení spoje bez deformace kotevního prvku u vzorku C

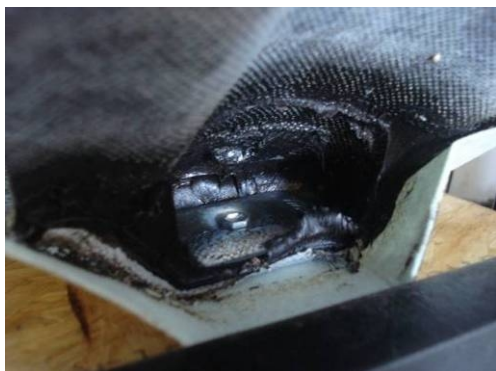
Obr. 94: Održení horního pásu od podložky kotevního prvku v počáteční fázi zkoušky tělesa D

Průběh deformace byl u všech vzorků podobný – během namáhání došlo k rozlepování spoje nejprve v okolí kotevního prvku (Obr. 94). Nakonec zkoušky byly spoje obou pásů odděleny v rozsahu cca 50% - 80% a bylo znatelné „usmýknutí“ spoje v rozsahu do 10-20 mm (Obr. 95).

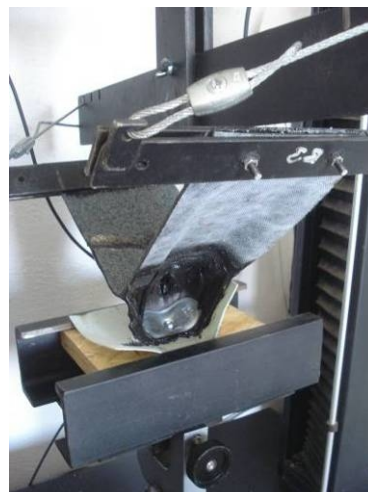
Obr. 95: Deformace přítlačné podložky a rozlepení větší části spoje

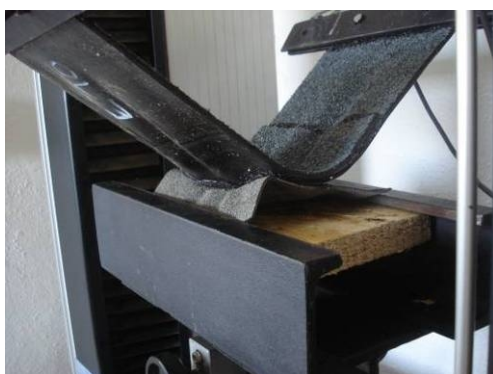
Při natavování spoje asfaltová hmota vytekla na separační pás a v průběhu namáhání bylo patrné částečné spolupůsobení separačního pásu s hydroizolačním povlakem. Nicméně pevnost zkušebních těles hraničila s možnostmi trhacího stroje s maximálním vyvinutým tahem 2,0 kN, popř. docházelo k prokluzu zkušebního zařízení v čelistech trhacího stroje.

Obr. 97: Zkušební těleso E10 – při maximálním namáhání není patrné porušení spoje

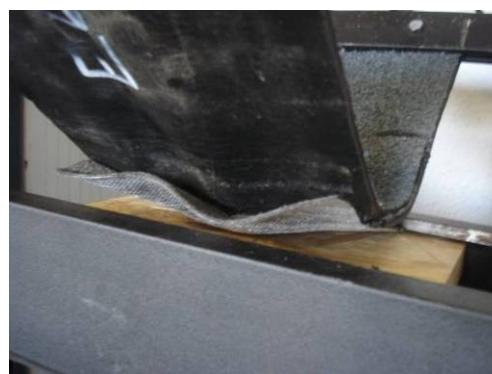
Obr. 98: Spolupůsobení separačního pásu s hydroizolačním povlakem

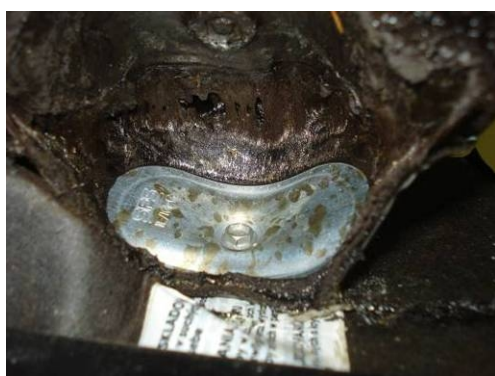
Obr. 101: Rozlepení spoje v okolí přítlačné podložky a počátek její deformace

Deformace jednotlivých vzorků se mírně lišily, nicméně průběh zkoušky byl podobný – během namáhání došlo k rozlepování spoje v okolí kotevního prvku a v rozsahu do cca 30% spoje (Obr. 101). Na zkušebních tělesech bylo znatelné „usmýknutí“ spoje v rozsahu do 10 – 20 mm.

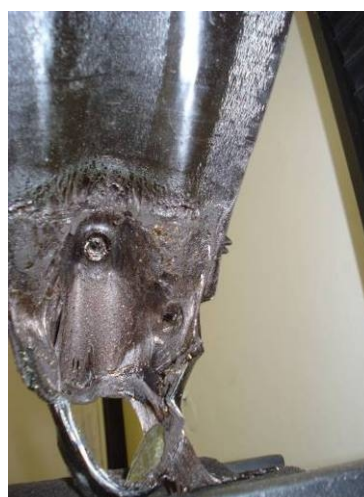
Obr. 102: Odtržení povlaku od podkladu a deformování podložky

Přítlačná podložka byla vlivem zatížení deformována (ohnuta), u většiny zkušebních těles došlo k roztržení dolního pásu podél obvodu přítlačné podložky a následně k „podvlečení“ dolního pásu pod přítlačnou podložkou. Hydroizolační souvrství se tak kompletně oddělilo od podkladu (Obr. 102).

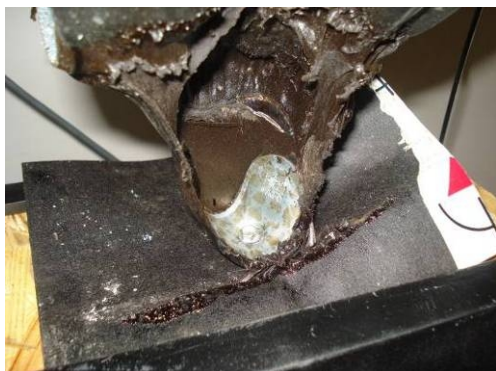
Obr. 104: Elastická deformace dolního pásu po přetrhnutí nosné vložky

Přítlačná podložka byla vlivem zatížení deformována (ohnuta). Asi u poloviny zkušebních těles došlo k roztržení dolního pásu podél obvodu přítlačné podložky kotevního prvku, následně k „podvlečení“ dolního pásu pod přítlačnou podložkou a oddělení hydroizolační souvrství od podkladu Obr. 104. U zbývajících těles k odtržení nedošlo – povlak byl spolu s kotevním prvkem vytržen z podkladu po dosažení maximální síly (Obr. 105). Pevnost některých zkušebních těles hraničila s možnostmi trhacího stroje s maximálním vyvinutým tahem 2,0 kN.

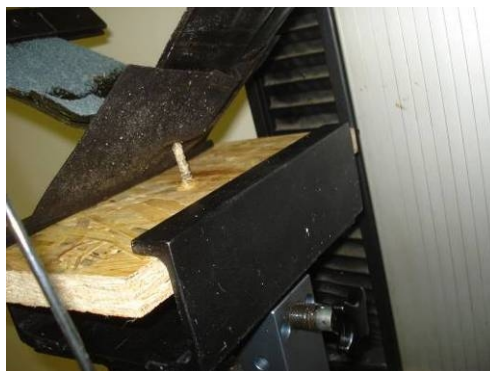
Obr. 105: Vytržení kotevního prvku z podkladu

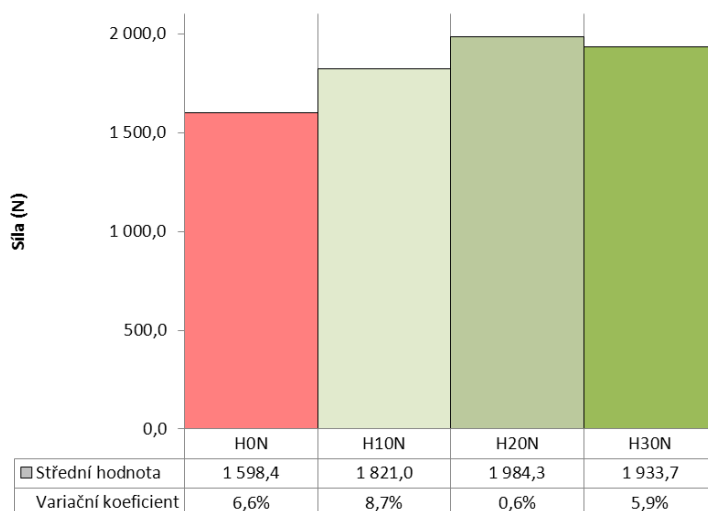
Obr. 130: Celkové porovnání výsledků zkušební vzorku H, skladba S1

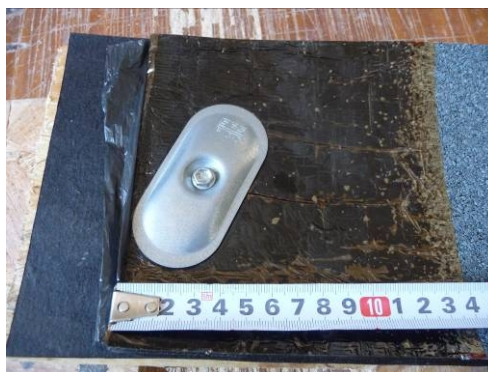
Obr. 150: Zkušební těleso GP

Kotevní prvek (resp. okraj přitlačné podložky) byl umístěn v předepsané vzdálenosti  $10\text{ mm}$  od okraje dolního asfaltového pásu a podélná osa přitlačné podložky pootočena tak, aby okraj přitlačné podložky byl na okraji dolního pásu (pootočení podélné osy o cca  $28^{\circ}$ ) – viz Obr. 149 a Obr. 150.

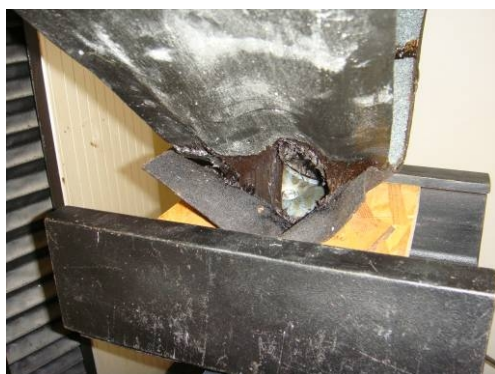
Obr. 152: Počáteční rozlepení spoje v okolí přítlačné podložky vzorku GP

Deformace jednotlivých vzorků se mírně lišily, nicméně průběh zkoušky byl podobný – během namáhání došlo k rozlepování spoje nejdříve v okolí kotevního prvku (Obr. 152) a celkově v rozsahu do cca 50% spoje, výjimečně i více.

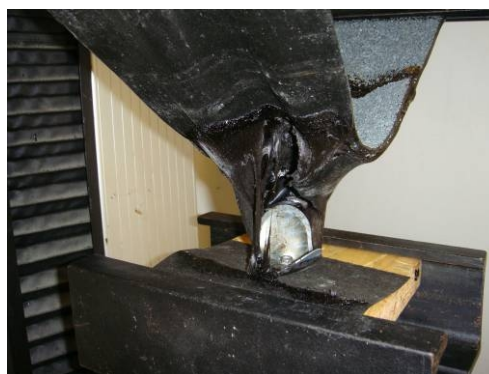
Obr. 153: Odtržení povlaku od podkladu a deformování podložky

Přítlačná podložka byla vlivem zatížení deformována (ohnuta), u většiny zkušebních těles došlo k částečnému roztržení dolního pásu podél obvodu přítlačné podložky, nicméně podložka měla stále dostatečný přítlak, aby se hydroizolační souvrství od podkladu neoddělilo – viz Obr. 153. V jednom případě se hydroizolační vrstva oddělila. Vlivem namáhání nedocházelo k dalšímu pootočení přítlačné podložky.

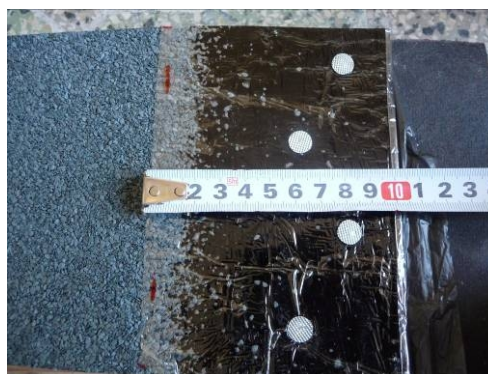
Obr. 156: Zkušební těleso kotvené hřebíky

Experiment byl proveden se zkušebními tělesy ve variantě skladby S1 – tedy obdoba nezateplené střechy s hydroizolačním povlakem mechanicky zakotveným na podkladní OSB desku tl. 22 mm. Jako kotevní prvky byly použity lepenkové hřebíky s plochou hlavou průměru 10 mm délky 28 mm. Dřík hřebíku je průměru 3,8 mm, v horní části pod hlavou opatřen zářezy. Na podkladní OSB desku tl. 22 mm šířky 150 mm byl asfaltový pás zakotven 4 ks lepenkových hřebíků rovnoměrně rozmístěných ve spoji dle schématu na Obr. 155. Toto množství odpovídá téměř 27 ks hřebíků ve spoji na jeden běžný metr délky.

Varianta kotvení pomocí hřebíků byla zkoušena na dvou zkušebních vzorcích asfaltových pásů E a F. V obou případech se jedná o SBS modifikované pásy (-25 °C) tloušťky 5,2 mm a délkou spoje 100 mm. Vzorek E má nosnou vložku z nevyztužené PES rohože 230 g/m<sup>2</sup>, nosná vložka vzorku F je z PES rohože 180 g/m<sup>2</sup> obousměrně vyztužené sklenými vlákny (podrobnější specifikace viz Tabulka 5).

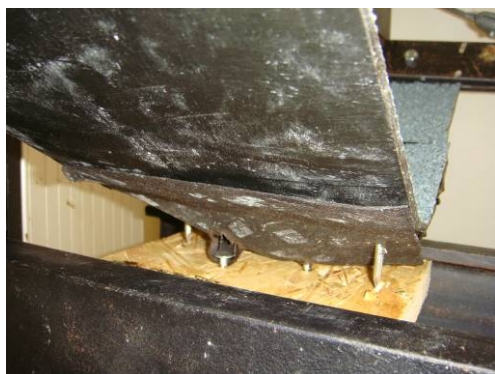
Obr. 161: Poškození vzorku EH a FH

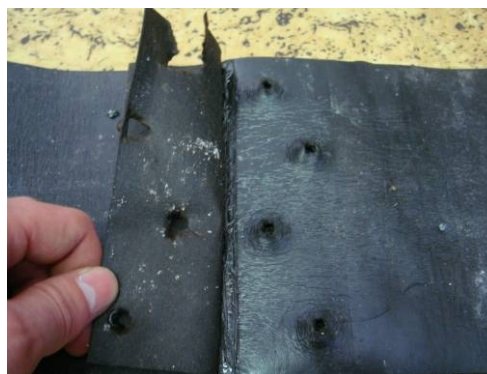
Obr. 162: Asfaltový pás po vytržení všech hřebíků

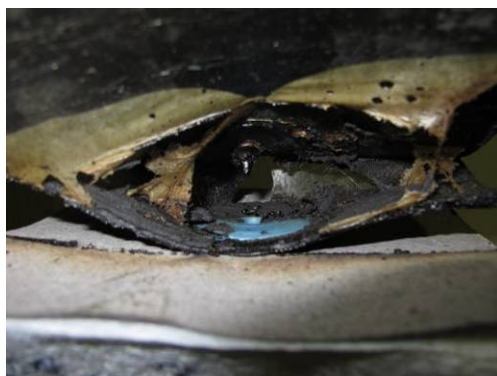
Obr. 164: Roztržení nosné vložky dolního pásu vzorku OX

Deformace jednotlivých vzorků byly v podstatě stejné – na začátku namáhání došlo k rozlepování spoje nejdříve v okolí kotevního prvku a celkově v rozsahu do cca 30% spoje. Poté došlo k mnohačetnému roztržení dolního asfaltového pásu v okolí kotevního prvku (Obr. 164) a následně se hydroizolační povlak oddělil od podkladu (Obr. 165). Ve spoji došlo k oddělení částí pásů (pravděpodobně i z důvodu nekvalitního natavení).

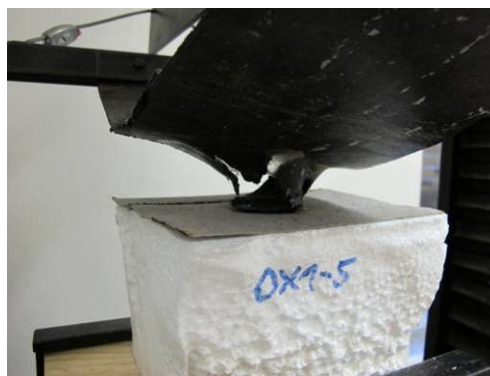
Obr. 165: Odtržení povlaku od podkladu

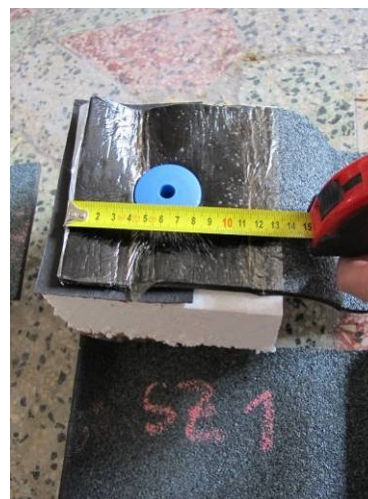
Obr. 177: Zkušební těleso SZ1

U zkušebního tělesa dle metodiky SFS intec je jako tepelná izolace použita tuhá minerální plst' a podkladní vrstva je tvořena trapézovým plechem tl. 0,75 mm. Při přípravě zkušebního tělesa byl namísto minerální plsti použit expandovaný polystyren stejné tloušťky. Z důvodu možností zkušebního zařízení nebylo možné jako podkladní vrstvu použít trapézový plech, ta byla nahrazena OSB deskou tl. 22 mm – viz Obr. 176 a Obr. 177.

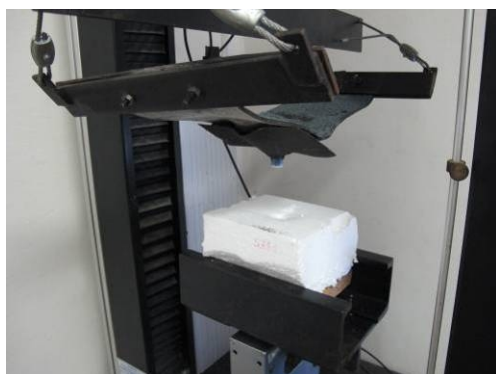
Obr. 180: Prasknutí teleskopu během zkoušky zkušebních těles SZ1

Experimentální měření proběhlo na 3ks zkušebních těles. Průběh zkoušky jednotlivých těles byl shodný – během namáhání nedocházelo k rozlepování spoje, patrný byl pouze mírný prokluz (do 10 mm) v okolí kotevního prvku. Zkouška byla ukončena selháním kotevního prvku – prasknutím teleskopu (Obr. 180 a Obr. 181).

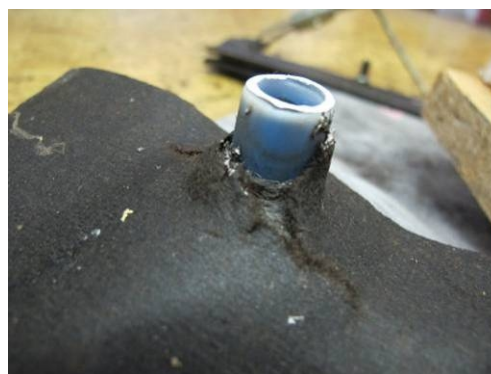
Obr. 181: Detail poškození teleskopu

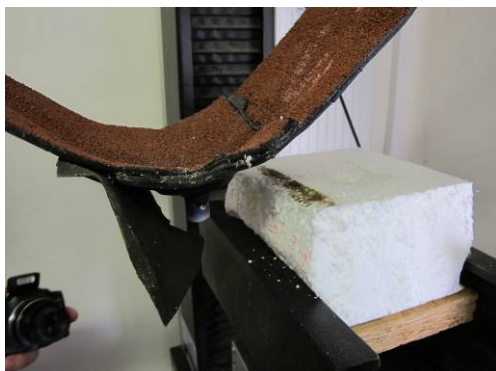
Obr. 186: Prasknutí teleskopu během zkoušky zkušebních těles SZ2+SZ3

Měření proběhlo na 5ks zkušebních těles. Průběh zkoušky jednotlivých těles byl shodný – během namáhání nedocházelo k rozlepování spoje, patrný byl pouze mírný prokluz (do 10 mm) v okolí kotevního prvku. Zkouška byla ve dvou případech ukončena selháním kotevního prvku – prasknutím teleskopu (Obr. 186 a Obr. 187). Ve zbývajících zkouškách došlo k deformaci přítlačné podložky teleskopu, roztržení nosné vložky a převlečení pásu přes přítlačnou podložku teleskopu (Obr. 188 a Obr. 189), pás se tak od podkladu kompletně oddělil.

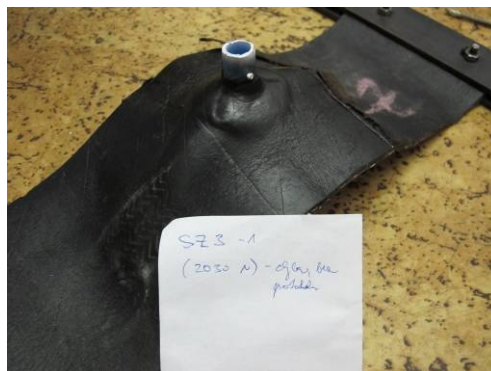
Obr. 187: Detail poškození teleskopu zkušebního tělesa SZ3-1

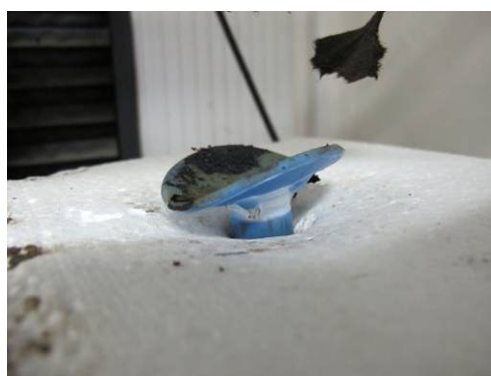
Obr. 189: Detail poškození teleskopu během zkoušky zkušebních těles SZ2+SZ3
