PŘEPRACOVÁNÍ HISTORICKÝCH A NOVODOBÝCH VÝSLEDKŮ ZEMĚMĚŘICKÝCH ČINNOSTÍ

**PROCESSING OF HISTORICAL AND MODERN RESULTS OF THE SURVEY ACTIVITIES
DECISION**

BAKALÁŘSKÁ PRÁCE
BACHELOR'S THESIS

LUBOŠ VOSYKA

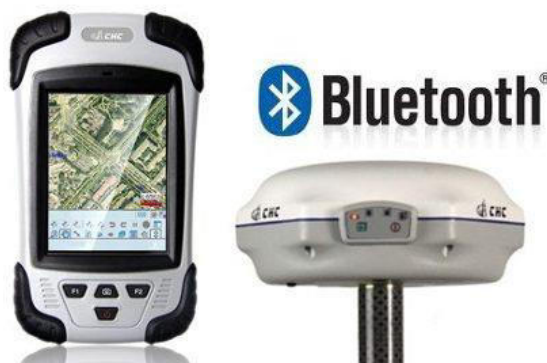
Obr. 2-1: CHC X900 GNSS s anténou

Sestava GNSS aparatury značky CHC X900 GNSS v.č. S/N: 161467 dále obsahuje kontroler LT30 se softwarem Carlson SurvCE 4.0 (Obr. 2-1). Přístroje bylo využito pro připojení pomocných měřických bodů č. 4001, č. 4002, č. 4005, č. 4018 a č. 4019 k S – JTSK.

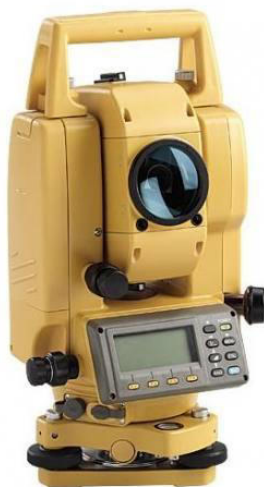
Obr. 2-2: Topcon GTS 202 6"

Jedná se o poměrně starou totální stanici, která nemá svojí interní paměť pro registraci naměřených hodnot. Proto byl použitý externí přístroj značky PSION HC 100 připojený k totální stanici přes rozhraní RS – 232C.

Totální stanice má duální kompenzátor kompenzující chyby náklonu osy V a H v každém směru. Přístroj je vybavený optickým centrovačem pro centraci přístroje na stanovisku.

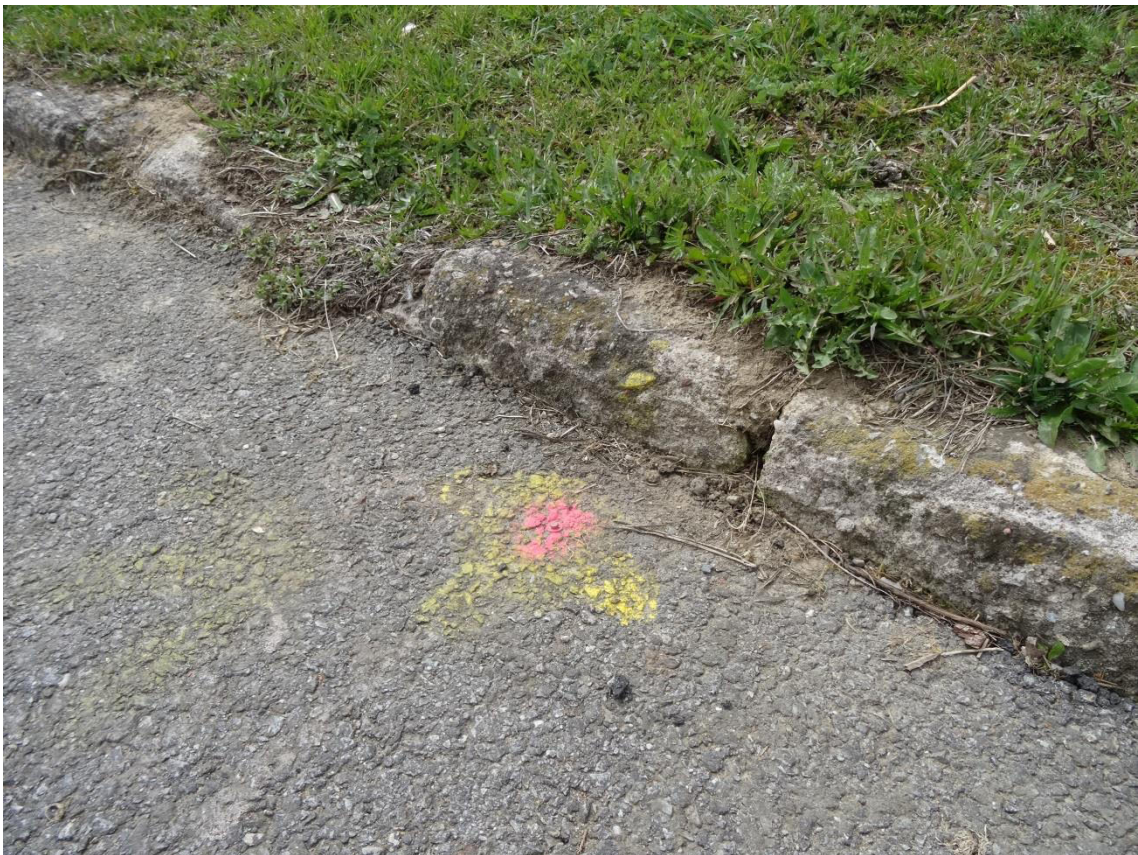
Obr. 2-3: Ukázka stabilizace pomocného měřického stanoviště č. 4001

Pomocná měřická stanoviště byla v terénu stabilizována pouze dočasně. Stabilizace těchto bodů byla realizovaná dřevěnými kolíky v trávnatých plochách, případně měřickými hřeby či vyrytými křížky na plochách zpevněných. Pro účely prací v katastru nemovitostí není platnou katastrální vyhláškou stanovena trvalá stabilizace těchto bodů.

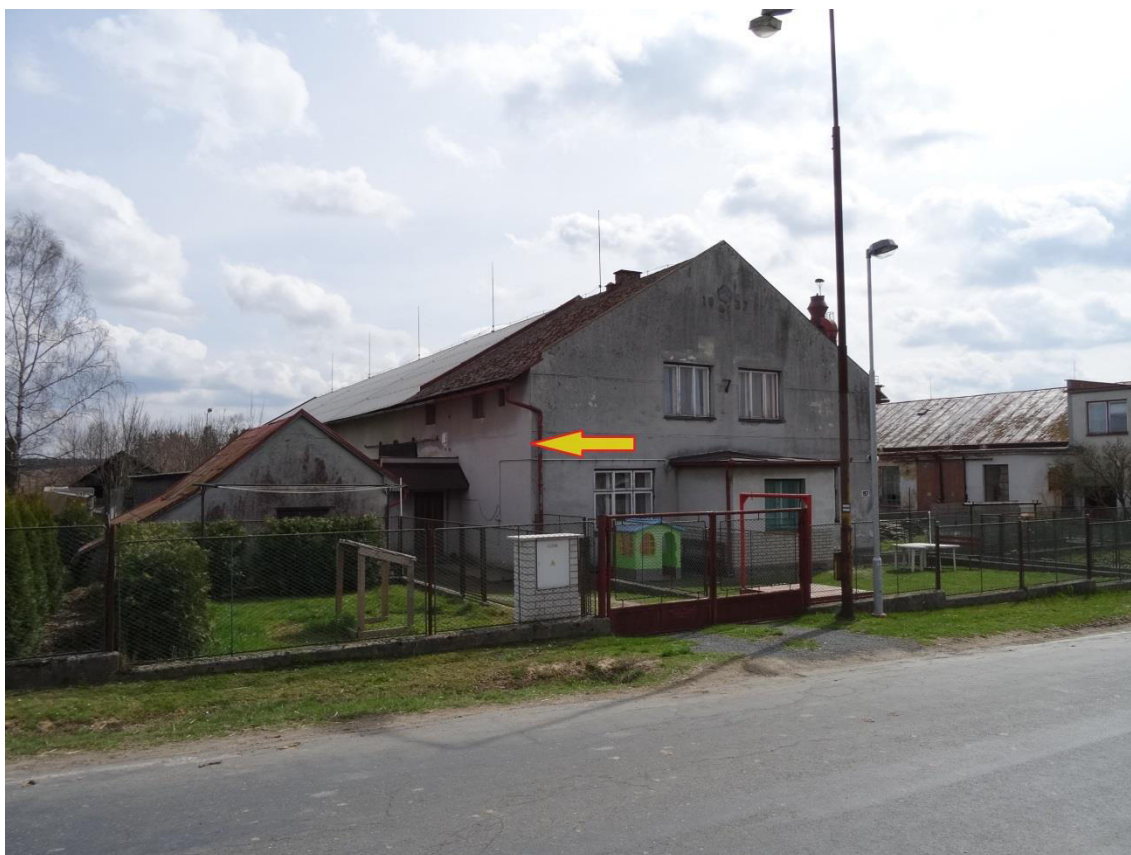
Obr. 4-6: Identický bod č. 212 – roh budovy

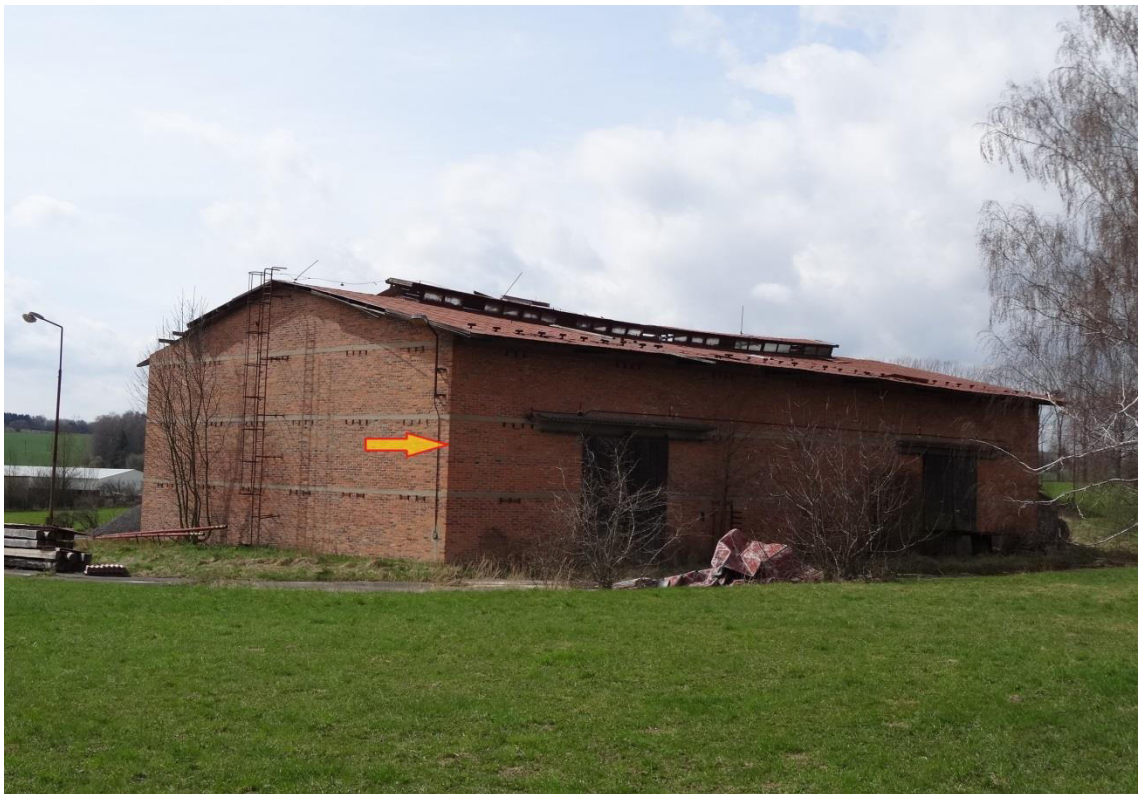
Obr. 4-12: Identický bod č. 124 – roh budovy

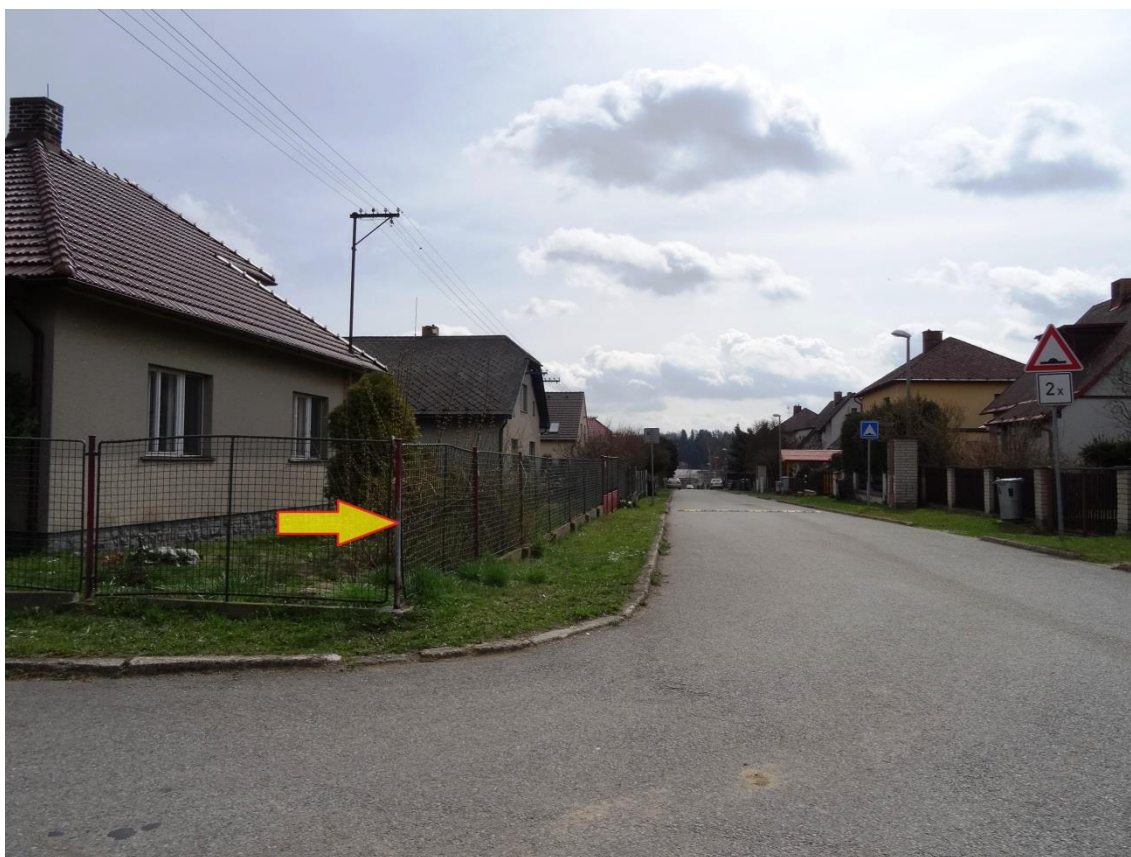
Obr. 4-15: Identický bod č. 25 a severní pohled na lokalitu

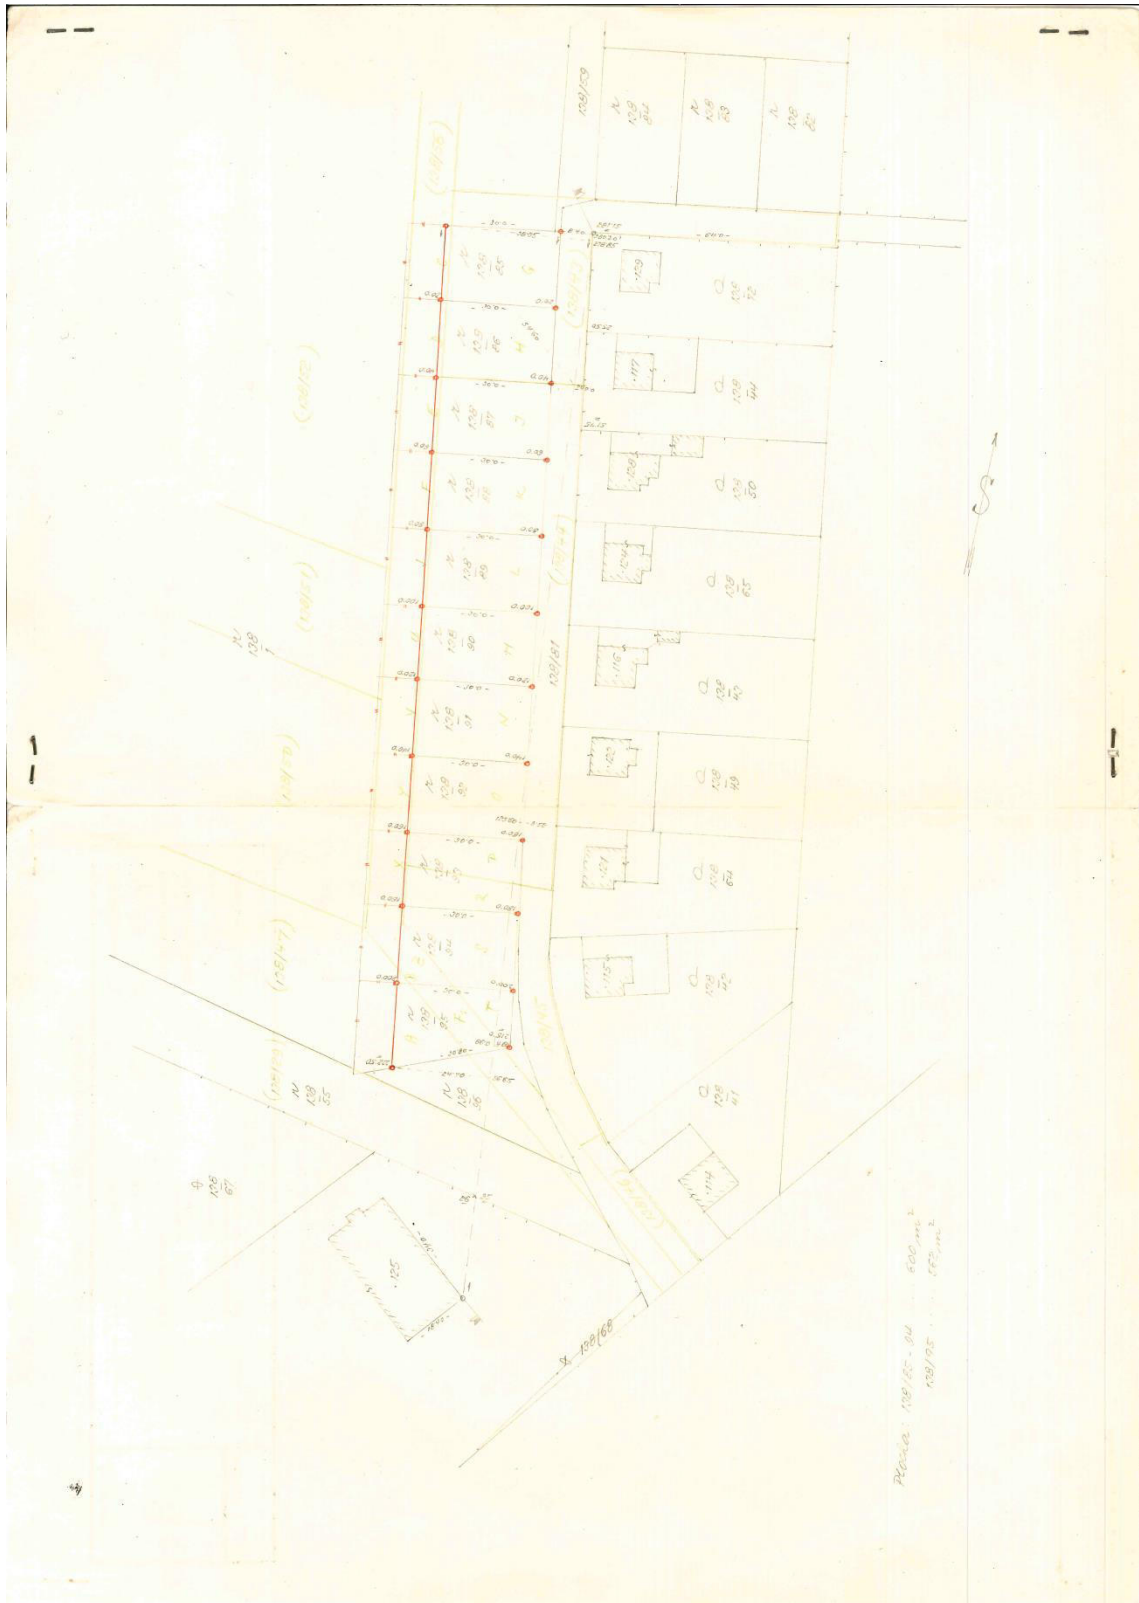
Obr. 4-16: ZPMZ č. 31/1977

Použité identické body pro přeprocování byly ověřeny pásmem.

Jedná se o přehledný záznam, který lze snadno přeprocovat a určit tak geometrické a polohové určení dotčených parcel. Vadou záznamu je opět podezření z převzetí původních naměřených ortogonálních hodnot bez kontrolního přeměření, které mohou již od prvotního měření obsahovat nějakou měřickou či jinou chybu. Tato chyba pak mohla být postupně zavedena i do následujících výsledků zeměměřických činností a nemůže být odhalena.

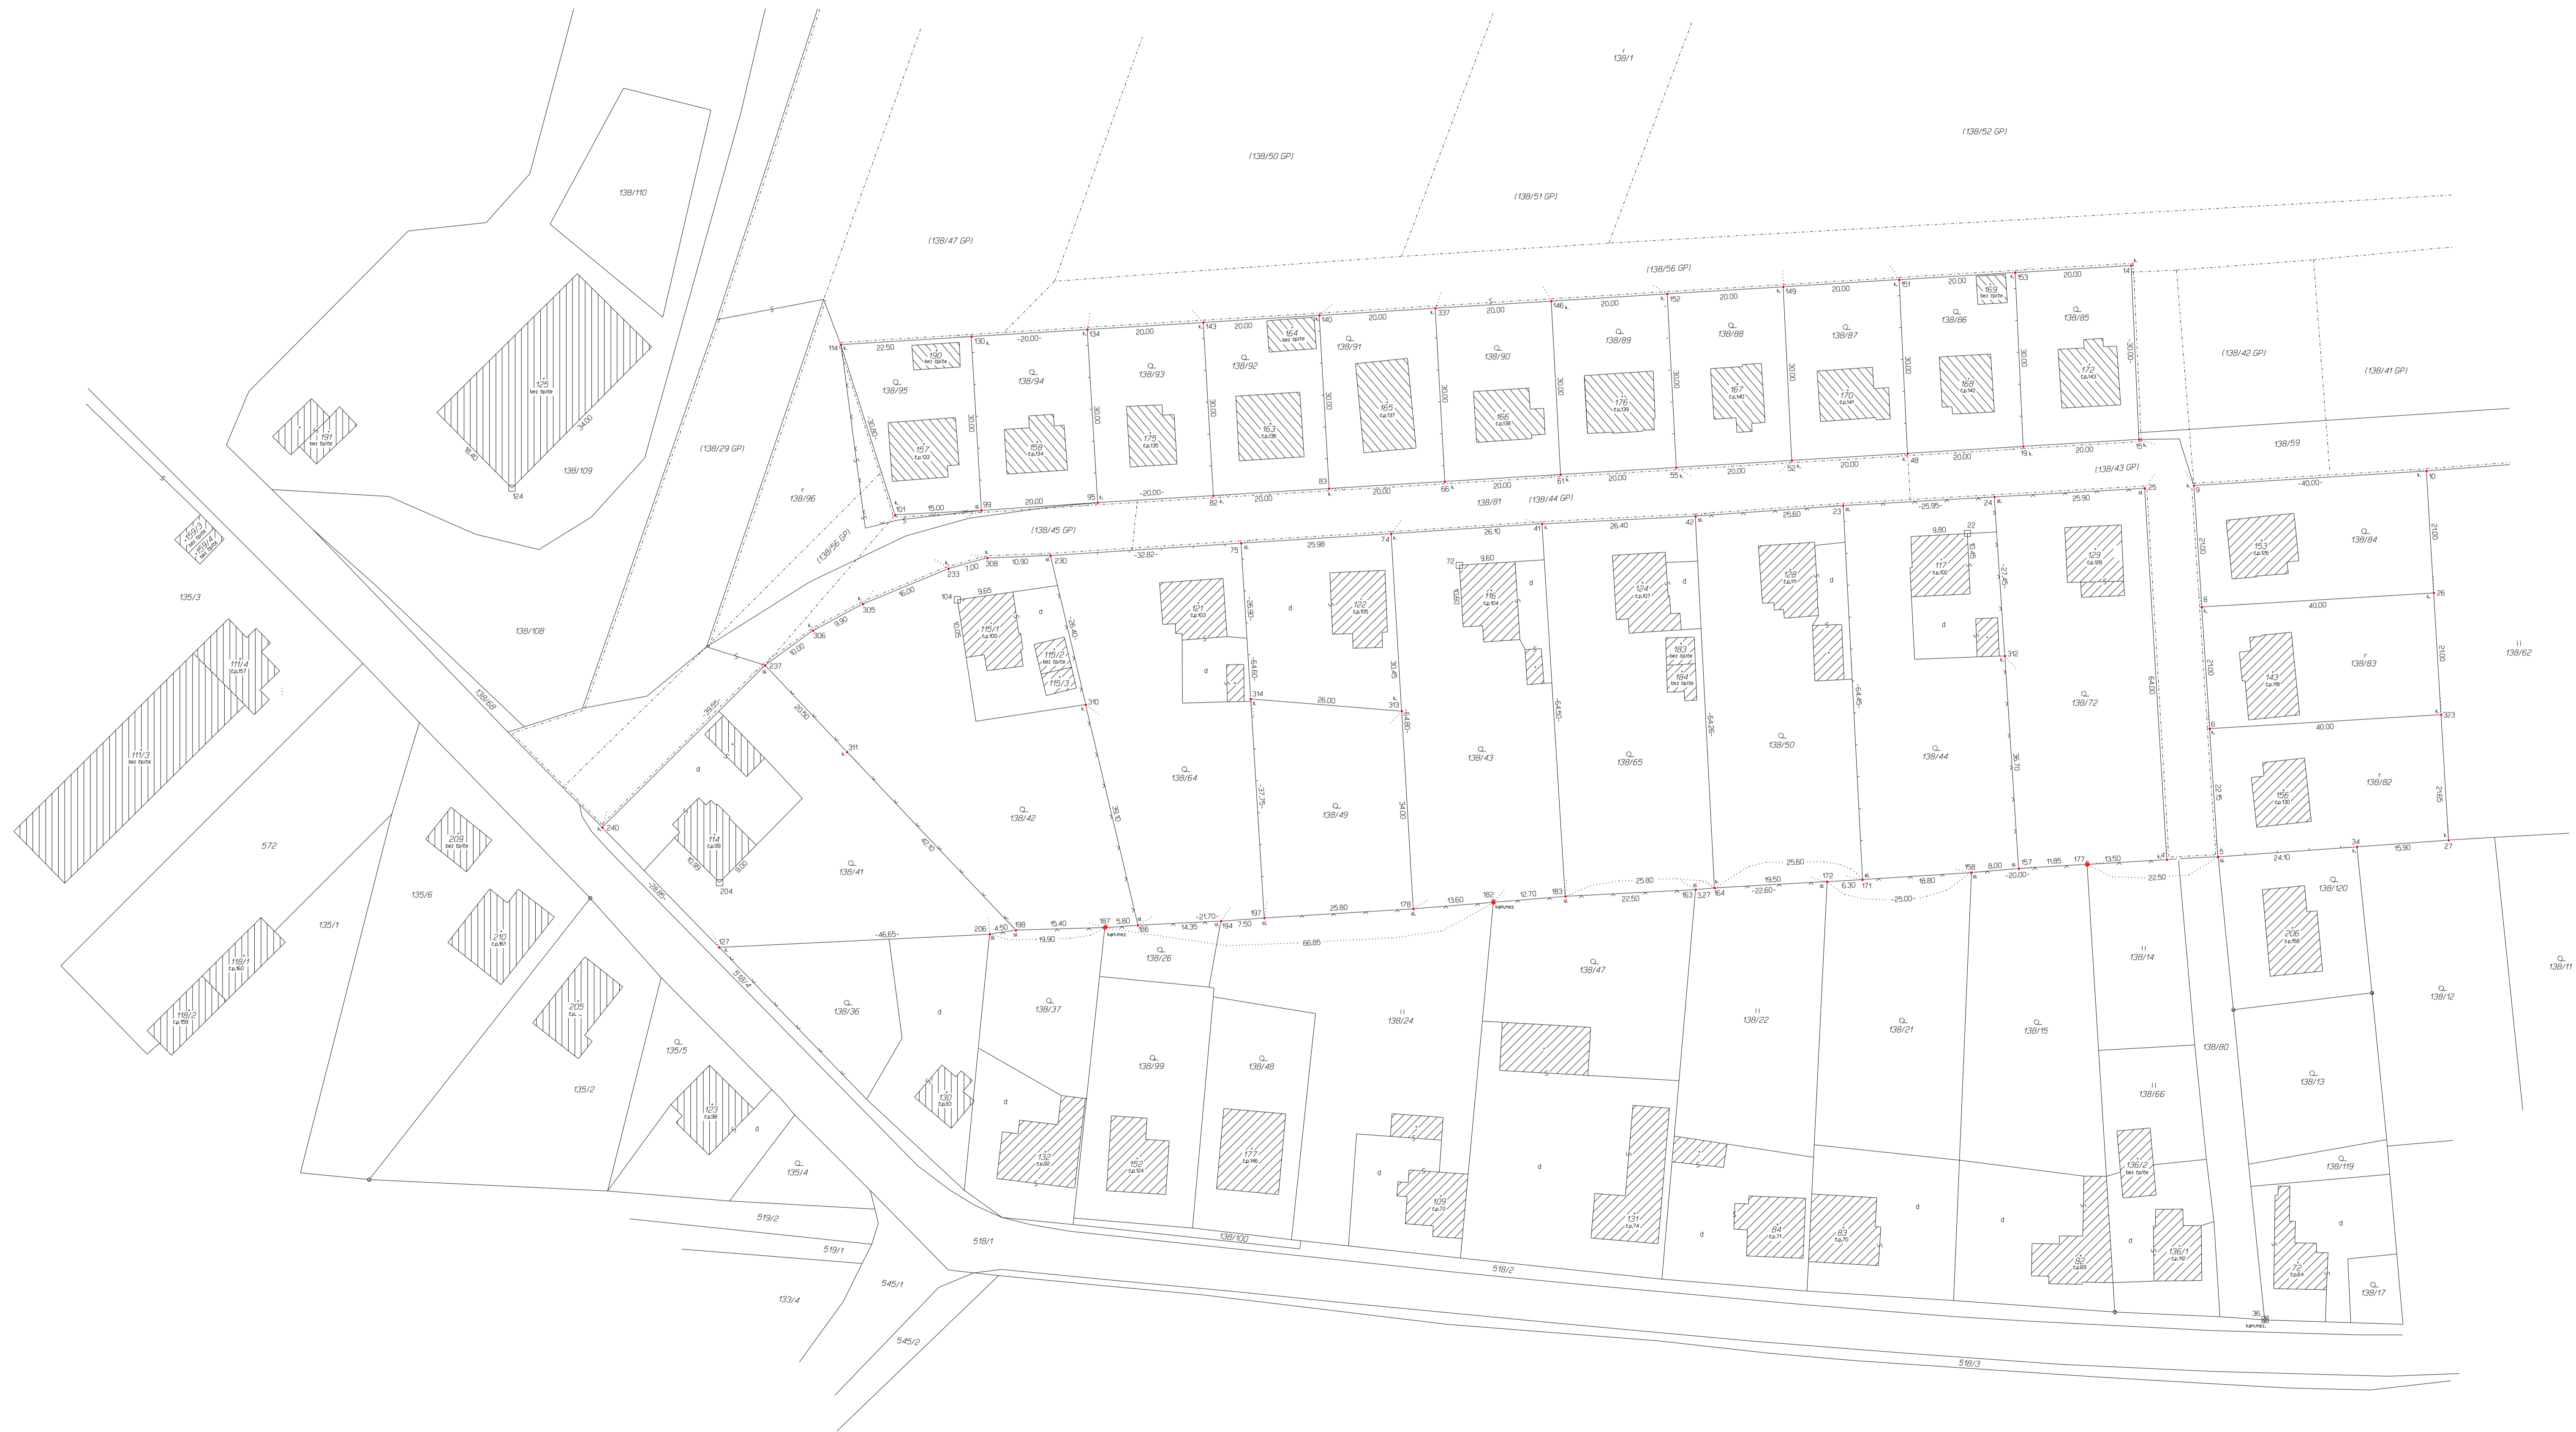
Vytyčovací náčrt č. 7777-1/2015
k.ú. Leština u Světlé

Seznam souřadnic (S-JTSK)			
Číslo bodu	Y	X	Poznámka
4	678101.36	1088252.22	dřevěný kolík
5	678101.84	1088243.40	sloupek plotu
6	678123.91	1088244.84	dřevěný kolík
8	678144.84	1088246.20	dřevěný kolík
9	678165.76	1088247.56	dřevěný kolík
10	678168.26	1088207.50	dřevěný kolík
14	678203.66	1088258.36	dřevěný kolík
15	678173.71	1088257.01	dřevěný kolík
19	678172.50	1088276.94	dřevěný kolík
22	678157.51	1088286.54	roh budovy
23	678162.31	1088307.96	sloupek plotu
24	678163.80	1088281.91	sloupek plotu
25	678165.30	1088256.04	sloupek plotu
26	678147.29	1088206.25	dřevěný kolík
27	678104.70	1088203.70	dřevěný kolík
34	678103.57	1088219.49	dřevěný kolík
36	678022.09	1088235.36	znak z kamene
41	678159.17	1088359.84	dřevěný kolík
42	678160.48	1088333.41	sloupek plotu
48	678171.29	1088296.87	dřevěný kolík
52	678170.08	1088316.80	dřevěný kolík
55	678168.87	1088336.72	dřevěný kolík
61	678167.66	1088356.65	dřevěný kolík
66	678166.45	1088376.58	dřevěný kolík

72	678152.02	1088374.07	roh budovy
74	678157.45	1088385.84	dřevěný kolík
75	678155.83	1088411.67	sloupek plotu
82	678164.04	1088416.44	dřevěný kolík
83	678165.24	1088396.51	dřevěný kolík
95	678162.83	1088436.37	dřevěný kolík
99	678161.49	1088456.40	sloupek plotu
101	678160.71	1088471.24	dřevěný kolík
104	678146.08	1088460.51	roh budovy
114	678190.02	1088480.59	dřevěný kolík
124	678165.30	1088537.23	roh budovy
127	678086.25	1088501.54	dřevěný kolík
130	678191.40	1088458.12	dřevěný kolík
134	678192.63	1088438.14	dřevěný kolík
140	678195.08	1088398.19	dřevěný kolík
143	678193.85	1088418.17	dřevěný kolík
146	678197.53	1088358.24	dřevěný kolík
149	678199.98	1088318.29	dřevěný kolík
151	678201.21	1088298.31	dřevěný kolík
152	678198.76	1088338.26	dřevěný kolík
153	678202.43	1088278.34	dřevěný kolík
157	678099.81	1088277.72	sloupek plotu
158	678099.14	1088285.87	sloupek plotu
163	678096.19	1088333.39	sloupek plotu
164	678096.47	1088330.13	dřevěný kolík
