**Vztah hydromorfologie a výšky podzemní hladiny
nivy vybraného vodního toku**

BAKALÁŘSKÁ PRÁCE

Vztah hydromorfologie a výšky podzemní hladiny nivy vybraného vodního toku

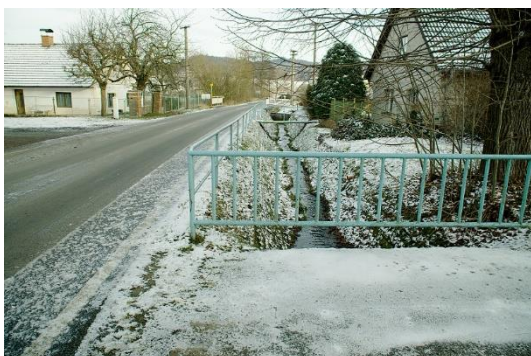
Obrázek 24, Průtok Merklínky korytem v Němčicích

Po 1,2 km protéká obcí Němčice, kde je koryto vyhloubeno pod úroveň terénu 1,5 m. Břehy jsou nezpevněné s úhlem 45° s travním porostem. Koryto je napřímeno podél zástavby. Po 550 m protéká pod silniční komunikací a dále kopíruje vozovku ve vyzděném kameninovém korytě včetně dna. Za obcí Němčice již Merklínka pokračuje v zahluženém korytě s nezpevněnými zatravněnými břehy podél silniční komunikace. Po 600 m odbočuje prudce vlevo a po 300 m vtéká do prvního vodního díla toku Merklínky - Němčického rybníka.

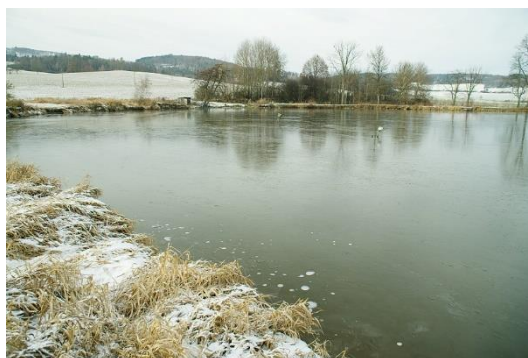
Obrázek 27, Němčický rybník

Tento rybník má rozlohu 25719,42 m². Je to průtočný rybník a je tvořen z hlavního přítoku a na druhé straně stavidla, za kterým Merklínka pokračuje dál. Jediná regulace odtoku je ručním stavidlem. Přítok je bez možné regulace. Rybník má spodní výpusť přímo do vodního koryta. Hráz je sypaná.

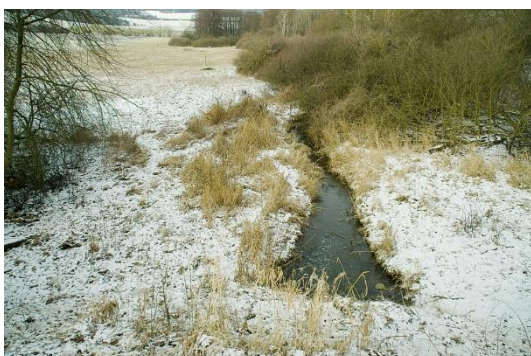
Obrázek 28, Výpusť z Němčického rybníka

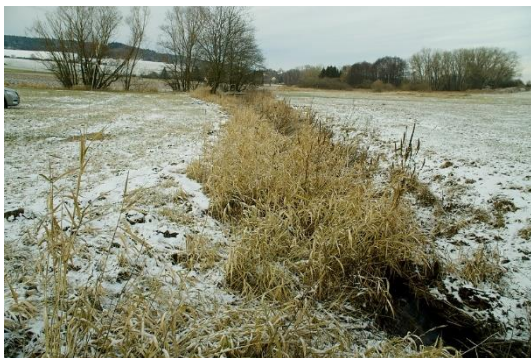
Obrázek 32, Narovnaný úsek před Úbočským rybníkem

Na 3 km vodního toku Merklínky přechází částečně přírodní meandrování do narovnaného vodního koryta směrem na Úbočský rybník. Tento úsek je proveden zahloubením do půdní nivy a místy zpevněn kamenným vyztužením břehových linií. Merklínka zde protéká mezi loukami, které se mírně svažují směrem ke korytu. Travní porost zasahuje až do koryta. Dno je mírně zanesené bahnem a sedimenty. Oba břehy jsou až na výjimky bez keřového či stromového porostu. Zvýšený výskyt stromů, převážně olší, je až u břehových linií dalšího Úbočského rybníka.

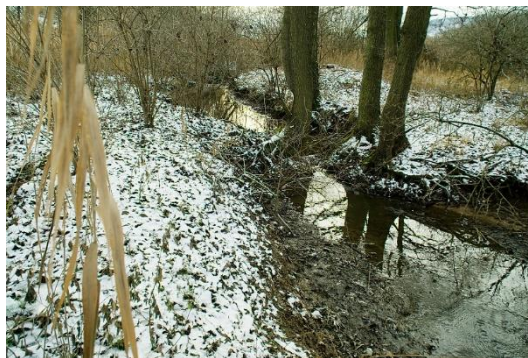
Obrázek 33-1, Přítok Merklínky k Úbočskému rybníku

Na 3,5 km přitéká říčka Merklínka do Úbočského rybníka. Rybník je obtočný s rozlohou 47579,20 m². Obtočné rameno je levostranné a do koryta Merklínky se vrací 100 m za spodní výpustí Úbočského rybníka. Rybník má neregulovatelný hlavní přítok s ručně ovládaným stavidlem a dvěma bezpečnostními přelivy. Pomocí obtoku je zajištěn trvalý minimální průtok korytem Merklínky. Hráz rybníka je sypaná.

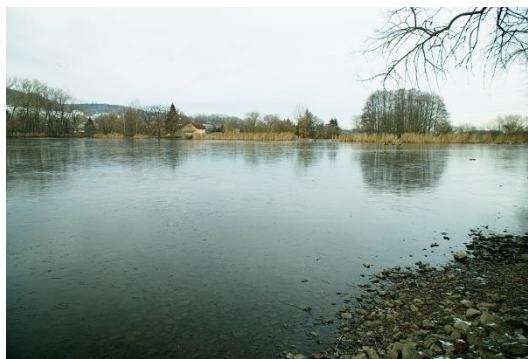
Obrázek 33-3, Úbočský rybník

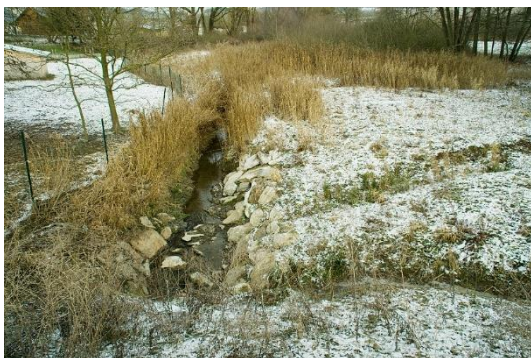
Výstup z výpustě je vyveden přímo do vodního koryta, které pokračuje v rovné linii mezi loukami. Louky se z obou stran mírně svažují k vodnímu korytu. To je zahlobeno v půdní nivě a stejně jako před Úbočským rybníkem, i zde jsou břehy s částečným kamenným zpevněním. Na březích vodního koryta jsou místy středně vysoké keře. Travnatý porost na břehových liniích zasahuje až do koryta. Dno je slabě zaneseno bahnem a sedimenty. Stejný ráz narovnaného koryta pokračuje v celé délce 1 km až k dalšímu Všepadelskému rybníku.

Obrázek 34, Výpust z Úbočského rybníka

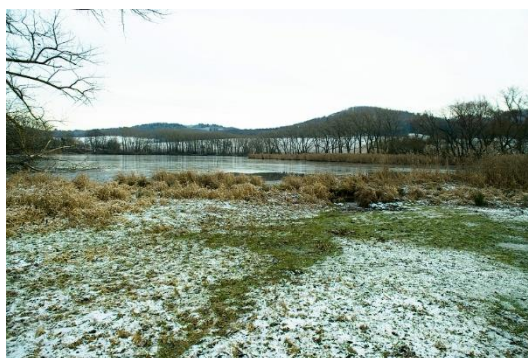
Na 4,9 km vodního toku Merklínka vtéká do dalšího vodního díla, Všepadelského rybníka. Rozloha rybníka je 75620,06 m². Tento rybník je průtočný s jedním bezpečnostním přelivem. Ruční stavidlo je se spodní výpustí. Hráz je sypaná.

Obrázek 38, Všepadelský rybník

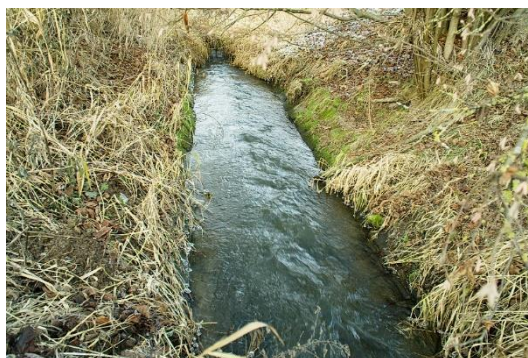
Obrázek 44, Obtok Merklínky v Únějovicích

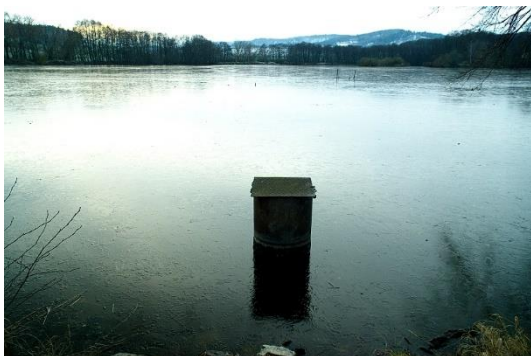
Na 7,9 km přitéká Merklínka k Únějovického rybníku s rozlohu 88244,60 m². Rybník je pravobřežně obtočný. Hlavní koryto Merklínky se 40 m za výpustí rybníka napojuje zpět do společného koryta. Pomocí propusti je vtok do rybníka regulovatelný. Únějovický rybník má dva bezpečnostní přelivy. První se napojuje do obtočného ramene Merklínky hned za hrází.

Obrázek 45, Únějovický rybník

Druhý přeliv je sveden do společného koryta až 400 m za hrází. Vlastní hráz rybníka je sypaná. Stavidlo je s ruční regulací.

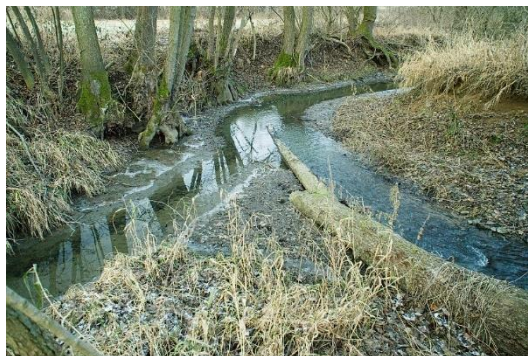
Obrázek 46, Výpust z Únějovického rybníka a pravý přítok obtoku rybníka

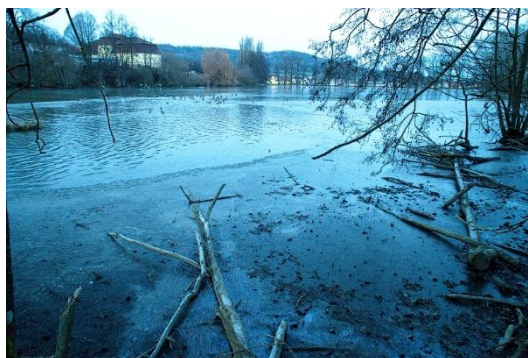
Obrázek 50, Chocomyšský rybník

Chocomyšlský rybník je na 8,7 km vodního toku Merklínky. Je průtočný s plochou 44789,14 m². Hráz je sypaná s jedním bezpečnostním přelivem u ručně ovládaného stavidla. Z rybníka je udělaná i samostatná výpust pro rybářský podnik, který pod hrází rybníka má několik betonových sádek. Za hlavní výpustí podtéká Merklínka pod silniční komunikací a pokračuje v narovnaném korytu směrem do obce Kaničky. Tento úsek je na obou březích lemovaný stromořadím. Břehy jsou nezpevněné zaříznuté do půdní nivy. Šíře toku se pohybuje mezi 2 - 4 m s bahnitým dnem. Travní porost zasahuje až do koryta Merklínky. Koryto je bez naplavenin s hloubkou 20 – 50 cm. Za obcí Chocomyšl je z pravého břehu vyvedená AČOV, do které je připojena celá obec Chocomyšl a je plánované i připojení obce Únějovice.

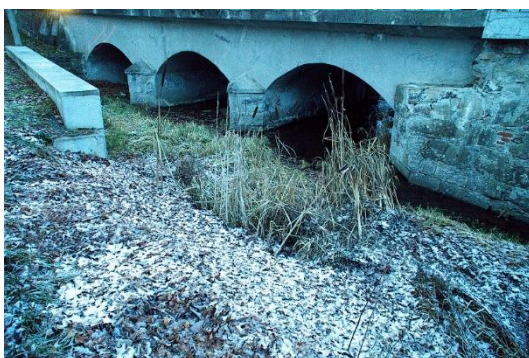
Obrázek 51, Výpust Chocomyšlského rybníka

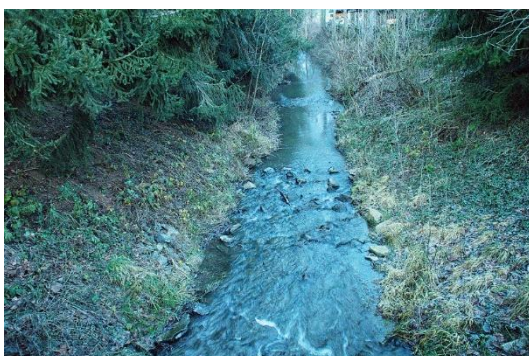
V Kaničkách protéká Merklínka pod nově opraveným mostem, kde je instalovaná stanice na měření výšky hladiny. Dále pokračuje upraveným korytem až do Strýčkovic.

Obrázek 55, Merklínka za mostem v Kaničkách

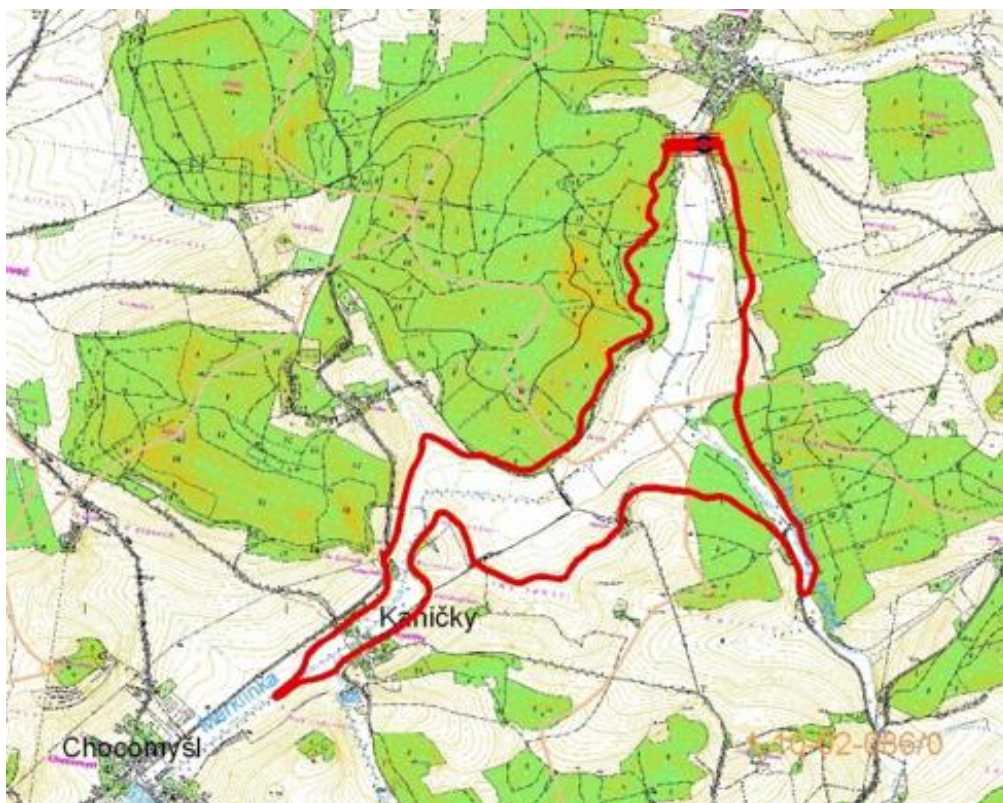
Obrázek 58, Odhadovaná rozloha vodní nádrže Strýčkovice při Vo 176,1 ha (Zdroj: Generel LAPV 2019)

Plocha povodí	42,9 km²
Celkový ovladatelný prostor Vo	16,51 mil. m³
Kóta hladiny při Vo	442,00 m n.m.
Plocha hladiny při Vo	176,1 ha
- z toho ZPF	139,9 ha
- z toho lesní plocha	34,1 ha
Výška hráze nad terénem u Strýčkovic	24 m

Zastupitelé dotčených obcí se, mimo starosty Městyse Koloveč, vyjádřili k celému záměru vybudování vodní nádrže Strýčkovice negativně. Stejně negativní stanovisko mělo i více odborníků (Duras 2019). Důvodem byl především nejasný vodohospodářský význam přehrady. Nebyla by určena pro pitnou vodu, ale pouze pro blíže nezdůvodněný odběr užitkové vody. Dle předběžných odborných odhadů stávající přítok vody by ani nebyl schopný nahradit odpar z celkové plochy nádrže. Byla zde i obava na dopad stávajících místních podzemních vod. Jako nepřiměřené se jevílo i retenční využití nádrže z hlediska protipovodňové ochrany, a to hlavně s ohledem na povahu a ojedinělost místních záplav (Generel LAPV 2019).

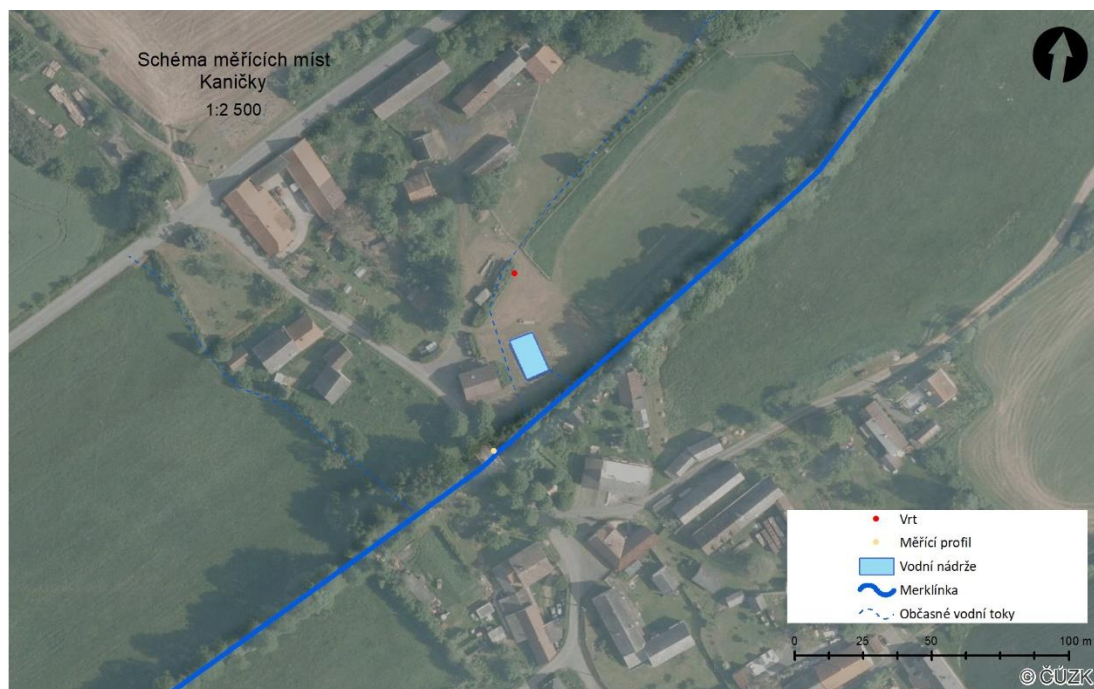
Obrázek 59, Schéma měřicích míst v Kaničkách

Měření bylo zajištěno pomocí programovatelného hardware Arduino, včetně doplňujících modulů a ultrazvukové sondy. Obě měřicí stanice byly napájeny z fotovoltaického autonomního systému. Zaznamenané výsledky z měření se ukládaly v intervalu 30 minut na paměťovou kartu SD u půdní sondy, a v intervalu 15 minut u říční sondy. Zaznamenané hodnoty z obou sond, byly dále odesílány k monitoringu i do webového prostředí Thingspeak.com. Zakreslení měřicích stanovišť v obci Kaničky je na obrázku číslo 59.

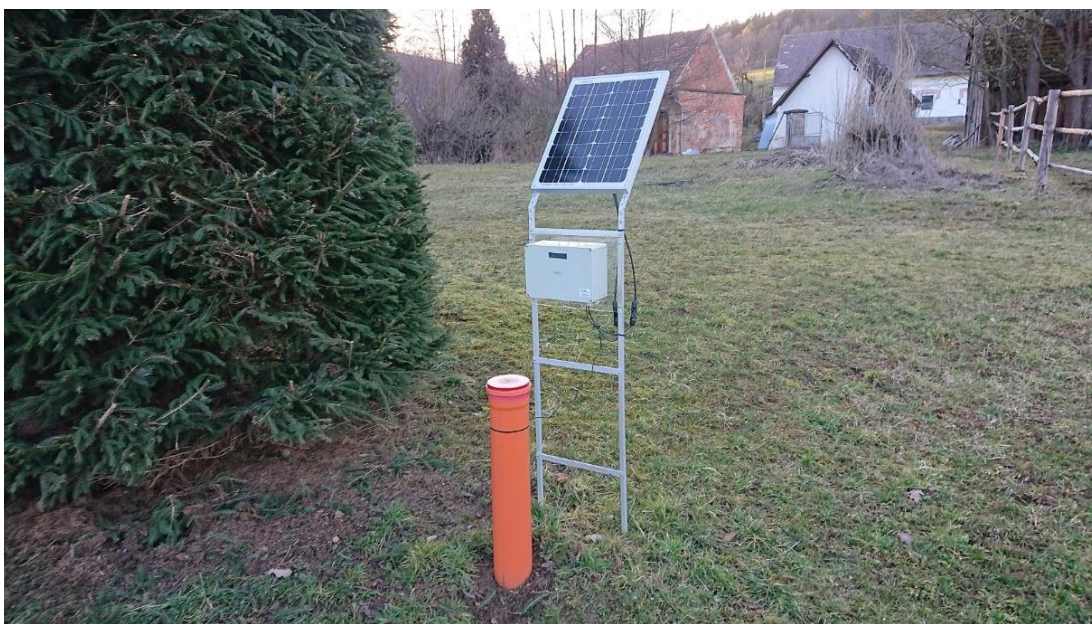
Obrázek 60, Měření výšky hladiny vody v půdní nivě v Kaničkách

Hladina podzemní vody byla měřena půdní sondou ve vzdálenosti 50 m od vodního toku Merklínka na lokalitě se souřadnicemi JTSK x: - 843639,64 y: - 1097082,85, na pozemku č.p. 34/1, kultura trvalý travní porost, vlastnické právo Obec Kaničky. Úroveň terénu je ve výšce 441,47 m n.m.

Půdní sonda se skládala z plastové krabice s krytím IP 68 (dále jen box), obsahující veškerou elektroniku včetně PWM solárního kontroleru s baterií, solárního panelu a PVC trubky (dále jen trubka). Vysoká ochrana IP 68 u boxu zaručovala bezpečný chod ve venkovních podmínkách.

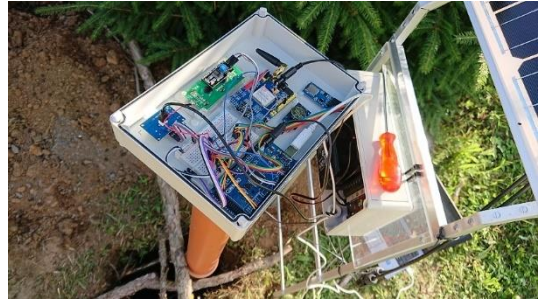
Obrázek 62, Měření výšky hladiny ve vrtu krabice-tělo

Instalovaná hlavní řídicí jednotka Arduino Mega 2560 R3 byla naprogramována pomocí jazyka Wiring přes softwarové prostředí IDE verze 1.8.5. Programování probíhalo přes USB rozhraní pomocí notebooku s operačním systémem Windows 10 Pro. Zdrojový kód pro ovládání celého měřicího systému byl vytvářen na základě volně dostupných knihoven k jednotlivým modulům. Ty bylo potřeba programově propojit a nakonfigurovat tak, aby byla zajištěna stabilita celého systému.

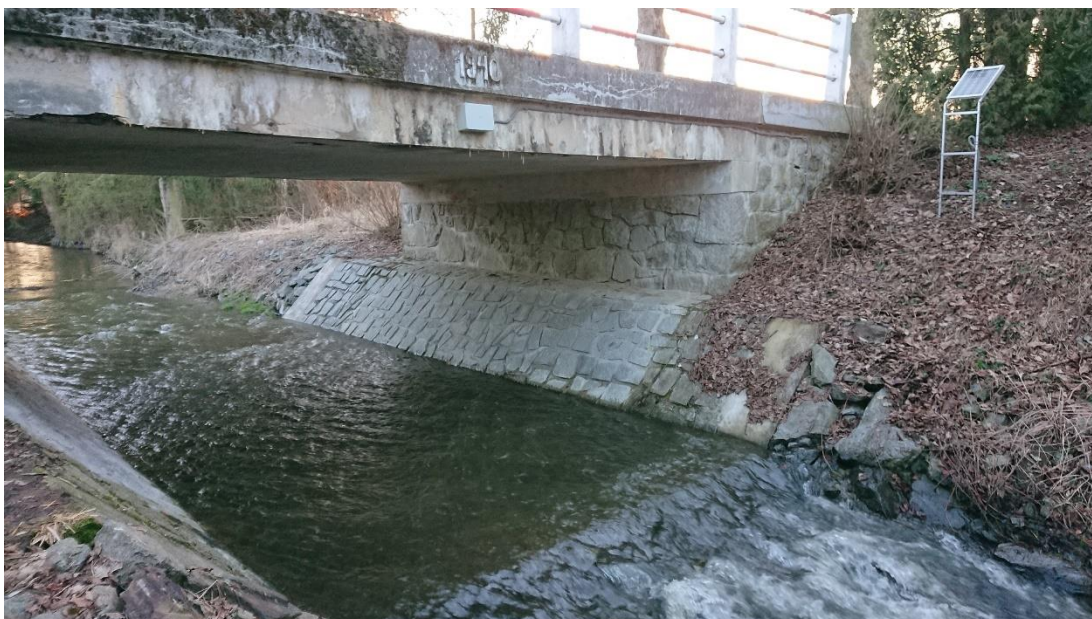
Obrázek 63, Měření výšky hladiny vodního toku Merklínka pod mostem v Kaničkách

Box s veškerou elektronikou byl umístěn na boční konstrukci mostu ve střední úrovni mostovnice, nad korytem vodního toku Merklínka. Ultrazvukové čidlo bylo umístěno do dna víka boxu (Obrázek 64) a směřovalo kolmo dolů do koryta toku. Průřez koryta v měřicím místě pod silničním mostem je lichoběžníkovitého profilu vydlážděn vypárovanými žulovými kostkami v betonové konstrukci (Obrázek 63). V těle boxu byl umístěn solární regulátor co nevíce vpravo, aby se vedle něj vešla baterie a zároveň tam zůstal i dostatečný prostor na jeho chlazení (Obrázek 65). Přívod od fotovoltaického panelu byl proveden z boční strany boxu a osazen voděodolnou šroubovací průchodkou, aby se do boxu nedostala vlhkost z okolního prostředí. U fotovoltaického panelu bylo propojení s boxem provedeno pomocí vodotěsných rychlospojek. Stojan, na kterém byl přidělaný fotovoltaický panel, byl zabudovaný v zemi na levém břehu koryta vodního toku Merklínka pod mostem ve vzdálenosti 10 m od boxu umístěného na mostovnici (Obrázek 63). Hliníkový stojan byl vyroben stejně jako u půdní sondy ze čtvercového dutého profilu, aby byl lehký, ale zároveň pružný při horších povětrnostních podmínkách. Horní část stojanu, na které byl přidělaný fotovoltaický panel, byla upravena také s náklonem cca 40° pro lepší osvit z dopadajícího slunečního záření. Stojan byl zapíchnutý v půdní nivě směrem na jih pro maximální napájecí výkon.

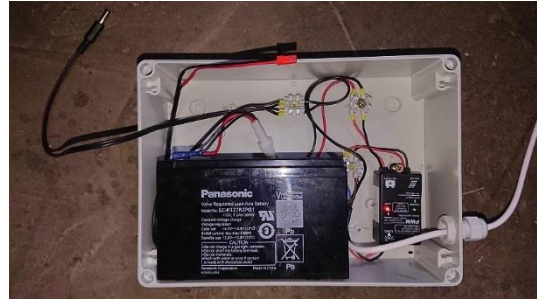
Obrázek 65, Měření výšky hladiny Merklínky krabice-2

Instalovaná hlavní řídicí jednotka Arduino WeMos D1 R1 byla naprogramována pomocí jazyka Wiring přes softwarové prostředí IDE verze 1.8.5. Programování probíhalo přes USB rozhraní pomocí notebooku s operačním systémem Windows 10 Pro. Zdrojový kód pro ovládání celého měřicího systému byl vytvářen na základě volně dostupných knihoven k jednotlivým modulům. Ty bylo potřeba programově propojit a nakonfigurovat tak, aby byla zajištěna stabilita celého systému.

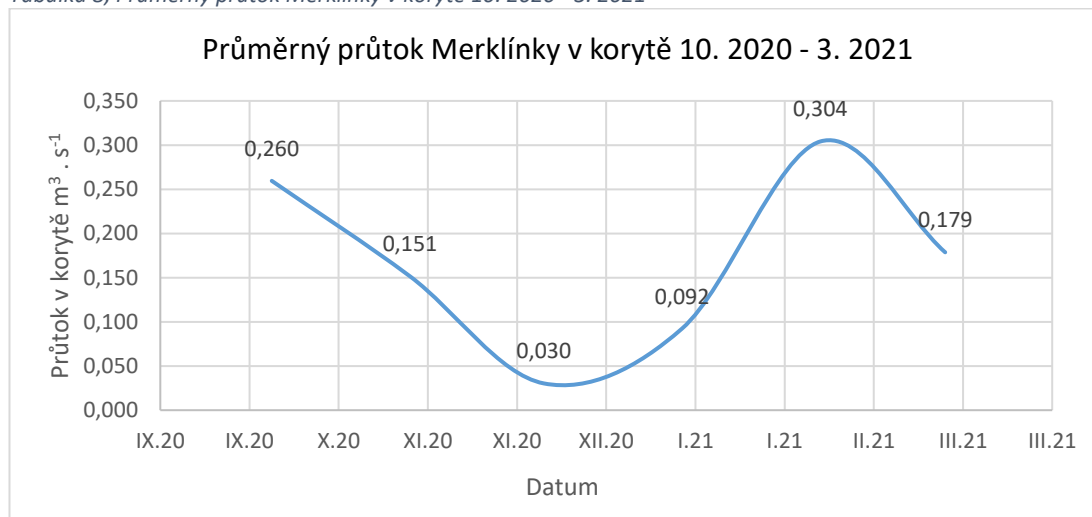
Tabulka 9, Výpočet průtoků v korytě Merklínky pod mostem v Kaničkách dle výšky hladiny

Výpočty průtoků v profilu koryta vodního toku Merklínka pod mostem v Kaničkách, byly provedeny na základě vyžádaných stavebních výkresů z Obce Kaničky, po rekonstrukci mostu poškozeného při povodni v roce 2016. Získaná data o korytě byla dosazena do výpočtů Chézyho rovnice.

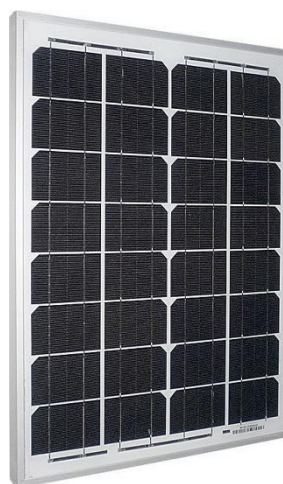
Obrázek 68, Solární panel 12 V/ 20 W

Rozměry:490×360×2-5mm

Jako zcela dostatečně fungující se ukázalo navržené autonomní fotovoltaičké systému u obou měřicích stanic. A to pro napájení veškeré použité elektroniky, tak i instalovaného záložního akumulátoru s kapacitou 7,2 Ah (Obrázek 78, Příloha č.4). Výkon instalovaného fotovoltaičké panelu (Obrázek 68, Příloha č.1) byl vhodný pro dané nasazení. Pro testovací účely byl u říční sondy použitý a dodatečně instalovaný dělič napětí, který měřil stav nabití baterie s rozlišením 1 V. Na základě odesílaných dat bylo tak možné kontrolovat kapacitu baterie na dálku. U půdní sondy, říční sonda jej už neobsahovala, se při provozu ukázalo, že není potřeba instalovaný display, který je také jako ostatní moduly spotřebičem kapacity baterie při záložním provozu. Původní myšlenka byla možná kontrola vizuálním pohledem na display, což se neukázalo jako potřebné.

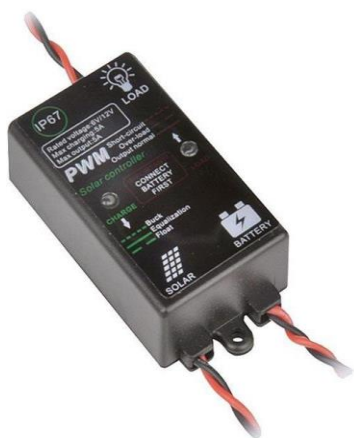
Obrázek 69, Solární kontroler PWM SC1205 12V/ 5A

Parametry kontroleru:

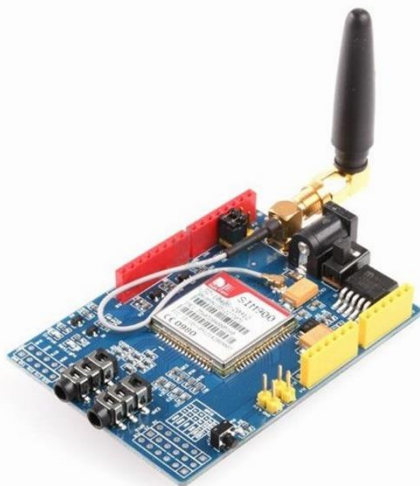
Obrázek 71, GSM-GPRS modul SIM900

Parametry GSM- GPRS Shield SIM900:

Vrt byl dále osazen boxem s programovatelným zařízením Arduino Mega 2560 R3 (Obrázek 70, Příloha č.2), ke kterému byly dále připojeny pomocné moduly časovače RTC DS3231 (Obrázek 73, Příloha č.3), modul záznamu na paměťovou kartu micro SD Card modul SPI (Obrázek 72, Příloha č.2), GSM modul SIM 900 GSM Shield (Obrázek 71, Příloha č.2), dvouřádkový LCD display (Obrázek 79, Příloha č.5) a vlastní ultrazvukové čidlo JSN-SR04T 2.0 (Obrázek 75, Příloha č.3). Všechny tyto moduly byly uloženy ve víku boxu (Obrázek 56). O napájení se staral autonomní fotovoltaický systém složený z fotovoltaického panelu (Obrázek 68, Příloha č.1), solárního regulátoru (Obrázek 69, Příloha č.1) a olovněné baterie 12 V / 7,2 Ah (Obrázek 78, Příloha č.4). Baterie a solární regulátor byly uloženy v těle boxu (Obrázek 62). Při dostatečném osvětlení napájel solární systém veškerou elektroniku a zároveň dobíjel baterii, která pak převzala napájení v době, kdy fotovoltaika byla mimo provoz. To nastávalo nejen v noci, ale i v době, když bylo zamračeno nebo osvětlení fotovoltaického panelu byl nedostatečný. Když byla baterie dobítá, dokázala udržet systém v chodu i několik dní bez napájení z fotovoltaického panelu.

Moduly na měření a udržení času (Obrázek 73, Příloha č.3), modul záznamu dat na SD kartu (Obrázek 72 a 77, Příloha č.2 a č.4) i GSM modul (Obrázek 71, Příloha č.2) fungovaly bez problémů. Osvědčila se jejich stabilita v rozdílných klimatických podmínkách i při výpadku napájení.

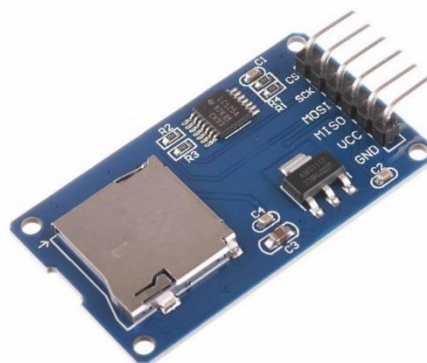
Obrázek 72, microSD Card modul SPI

Velikost: 42x24x12mm

Váha: 5g

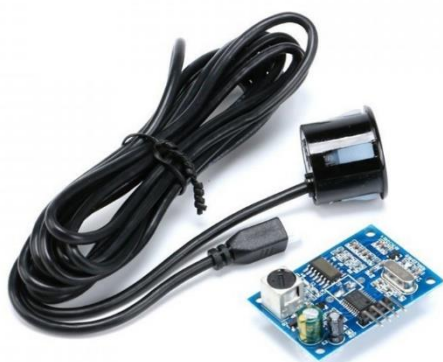
Obrázek 75, Ultrazvuková sonda JSN-SR04T s kabelem

Parametry JSN-SR04T s kabelem:

povedlo zajistit stabilnější výsledky s JSN-SR04T (Obrázek 75, Příloha č.3). Při hledání vhodných ultrazvukových sond započalo i testování nového, v pořadí již čtvrtého modelu. Ten zatím nebyl nasazen z důvodu vynucené změny celého programovacího skriptu, který musí projít dále testováním na stabilitu programu. S nasazením nového ultrazvukového čidla je ale počítáno, protože i když JSN-SR04T má lepší vlastnosti než předešlé modely, musí se stále fyzicky kontrolovat a očišťovat nakondenzovaná vlhkost. U říční sondy se model JSN-SR04T osvědčil. U této měřicí stanice není nutná žádná fyzická kontrola. Co se však poslední měsíc u říční sondy projevuje, je záznam nekorektních hodnot v určitých hodinách přes den. Je to asi způsobené úhlem osvětlení Slunce do ultrazvukového kanálu pod sondou. Bude se to řešit lepším zastíněním výstupu ultrazvukového čidla proti okolnímu záření pomocí nalepené clony. Jak se to projeví na měření bude teprve zkoumáno.

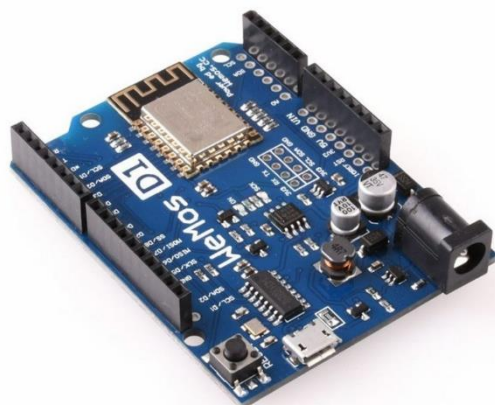
Obrázek 76, Arduino WeMos D1 R1

USB - Serial Převodník CH340G

Flash 4MB

Říční sonda se skládala z plastové krabice s krytím IP 68 (box), stejné, jako u půdní sondy. Box byl osazen řídicí programovatelnou jednotkou Arduino WeMos D1 R1 (Obrázek 76, Příloha č.4), ke které byly připojeny pomocné moduly časovače RTC DS3231 (Obrázek 73, Příloha č.3), modul záznamu na paměťovou kartu SD WeMos micro SD shield (Obrázek 77, Příloha č.4) a vlastní ultrazvukové čidlo JSN-R04T 2.0 (Obrázek 75, Příloha č.3). Všechny tyto moduly byly uloženy ve víku boxu (Obrázek 59). O napájení se staral autonomní fotovoltaický systém složený z fotovoltaického panelu a solárního regulátoru identického jako u půdní sondy.

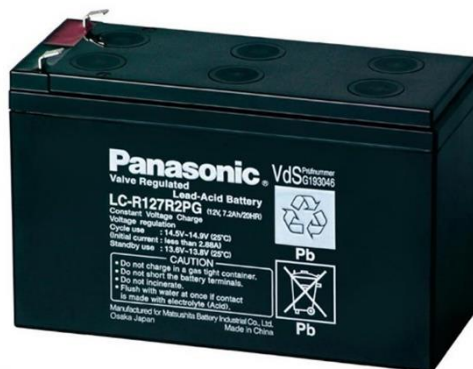
Obrázek 78, baterie Panasonic LC-R127R2PG

Faston: 4.8 mm

Životnost: 6-9 let
