SROVNÁNÍ JAKOSTI VODY VYBRANÝCH KOUPALIŠŤ VE VOLNÉ PŘÍRODĚ

COMPARISON OF WATER QUALITY OF SELECTED OUTDOOR SWIMMING POOLS

DIPLOMOVÁ PRÁCE

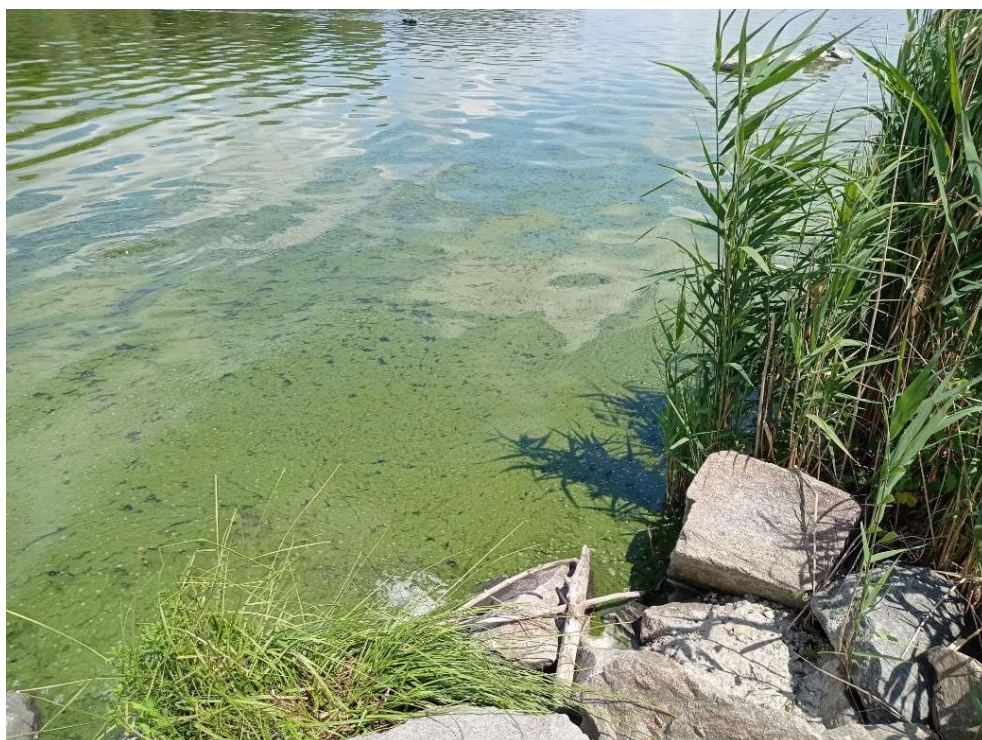
Obr. 2.8 Příklad vodního květu

Při koupání ve vodách s výskytem vodního květu existuje riziko akutní otravy. U osob s větší citlivostí na tyto organismy je možný výskyt vyrážek či jiných lehčích problémů i ve vodách s menší koncentrací sinic. [8][9][10]

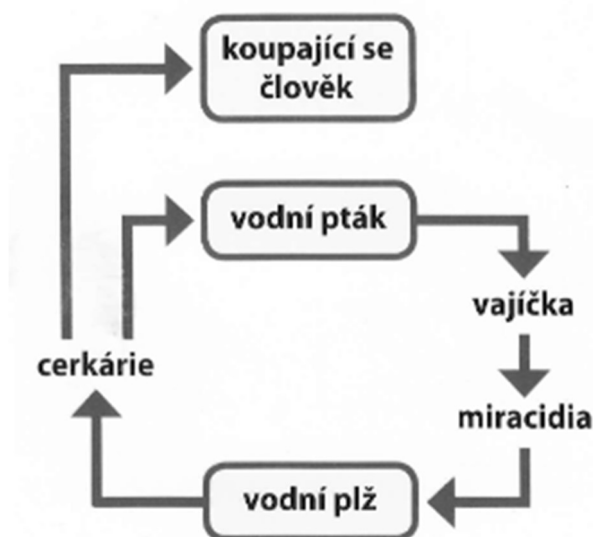
Obr. 2.9 Cyklus krevničky [12]

Při koupání v přírodních koupalištích může hrozit i cercáriová dermatitida. Jedná se o parazitní onemocnění, které je způsobené vnikáním schistosomam neboli krevniček do kůže. Vzniklé puchýře a zarudnutí kůže provázené svěděním jsou alergickou reakcí lidského organismu. Jedná se o parazity jejichž hlavním hostitelem jsou vodní ptáci, především kachny, z tohoto důvodu parazit v lidském těle brzy umírá. [11][12]

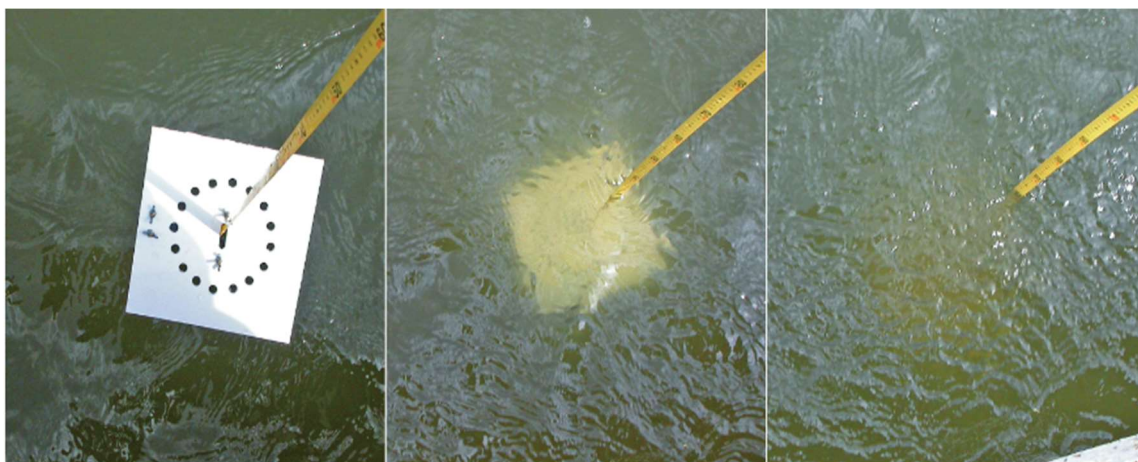
Obr. 3.2 Měření průhlednosti pomocí Secchiho desky [19]

Udává se jako hloubka, ve které je viditelná Secchiho deska, jedná se většinou o kruhovou desku s černobílými kvadranty. V případě neprůhlednosti vody se jedná pouze o estetickou závadu, může být způsobena například rozvojem fytoplanktonu.[19]

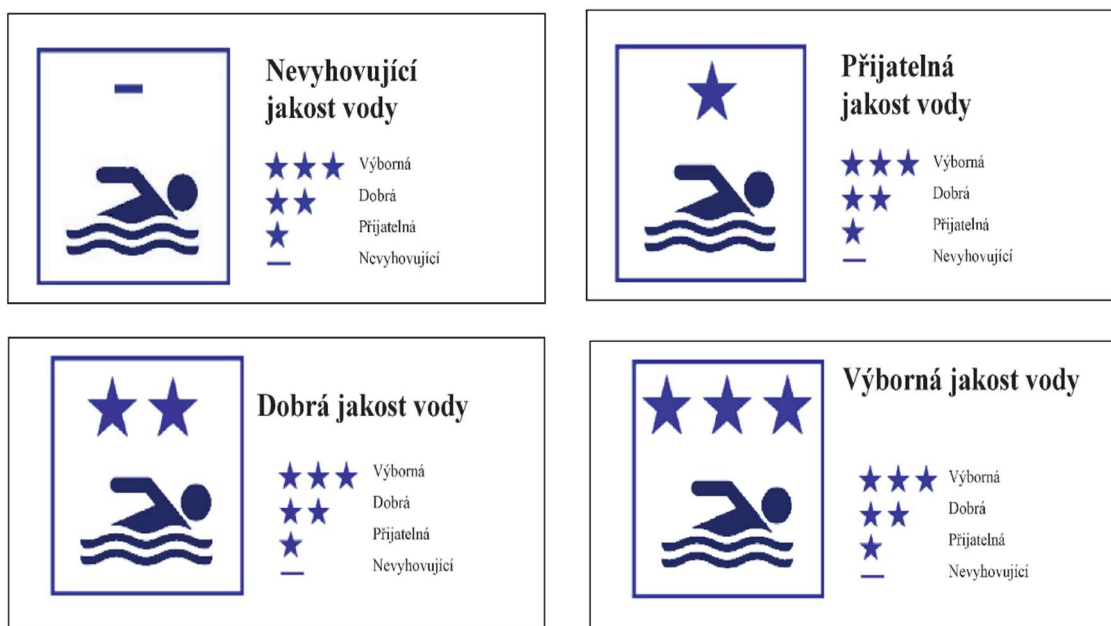
Obr. 3.3 Piktogramy znázorňující jakost vody z mikrobiologického hlediska[2]

Na základě rozboru je zařazena jakost vody do jedné ze čtyř kategorií (Nevyhovující jakost, Přijatelná jakost, Dobrá jakost, Výborná jakost). Každá kategorie má piktogram vyobrazující plavce s označením kvality vody ve formě hvězd a slovní popis. Dále se zde nachází výčet všech kategorií a jejich symbolů – viz obrázky níže.[2]

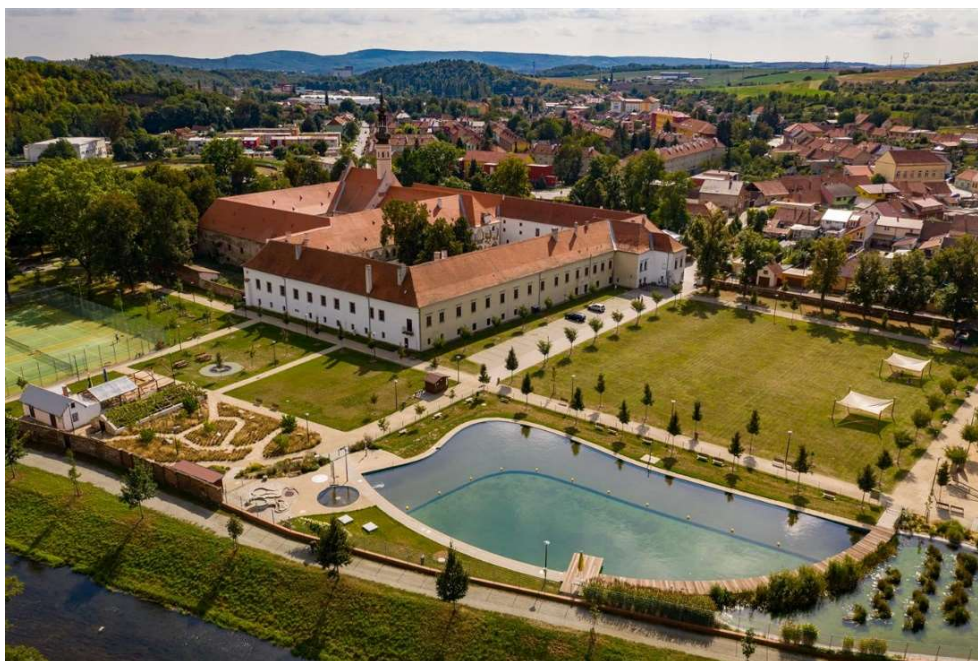
Obr. 4.2 Letecký pohled na biotop Oslavany [21]

Voda je čištěna kombinací biologických a mechanických filtrů. Objem koupacího jezírka je vyčištěn během jednoho dne pomocí vlnových filtrů, aerační nádrže a dosazovací nádrže. K pravidelné údržbě patří i odsávání usazenin a zástřih vegetace. [21]

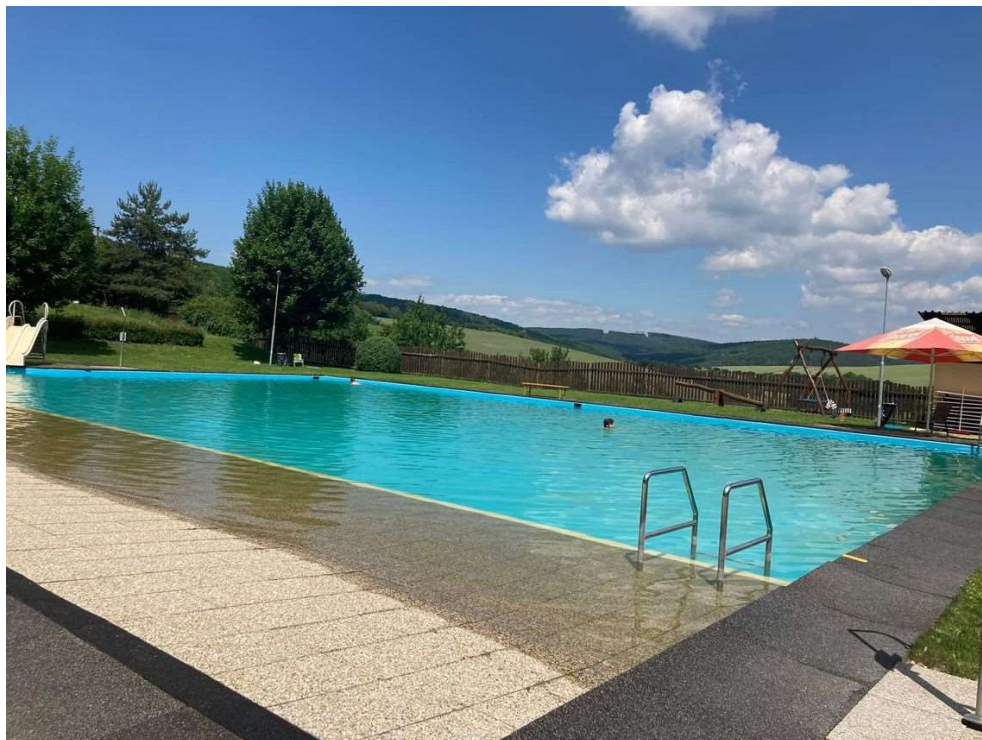
Obr. 4.4 Biotop Bohuslavice [27]

Biotop je tvořen koupací částí o ploše 105 m², brouzdalištěm a biologickou lagunou s plochou 175 m². Maximální hloubka nádrže je 2,85 m. Součástí areálu biotopu jsou venkovní sprchy, sociální zařízení, šatny, dětské hřiště a bufet. Koupaliště je v provozu od roku 2010, dříve na místě dnešního biotopu bylo umělé koupaliště. V roce 2013 proběhla rozsáhlá rekonstrukce firmou Bioaqua. [25][26]

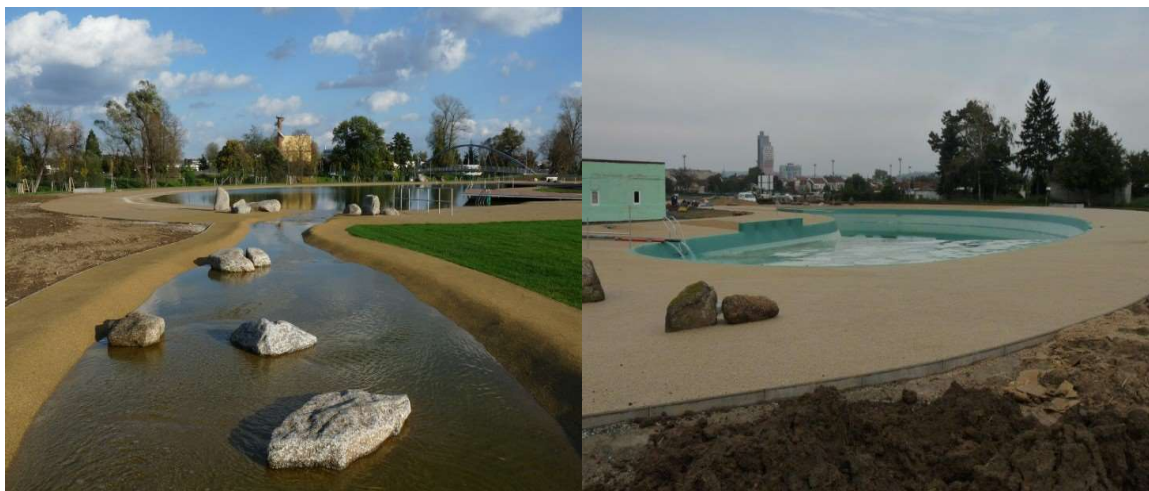
Obr. 4.5 Pohled na biotop Brno-jih po realizaci (vlevo) a v průběhu realizace (vpravo) [29]

Přírodní koupaliště je napájeno pomocí dvou studní, ty jsou použity k napuštění bazénu a následně k dopouštění chybějící vody, aby byla voda ve výšce skimmerů. Voda je v uzavřeném okruhu, kde cirkuluje pomocí čerpadel v technologické šachtě. Skimmery a filtrační zóna pod pláží odebírají vodu, ta následně protéká přes čisticí zónu a potom je gravitačně svedena zpátky do

bazénu. Bazén je vypouštěn přibližně jednou za 7 let. Pravidelně je před a po sezóně provedena údržba bazénu, jako je odsátí nečistot, sestřihnutí rostlin, odkalení. [28]

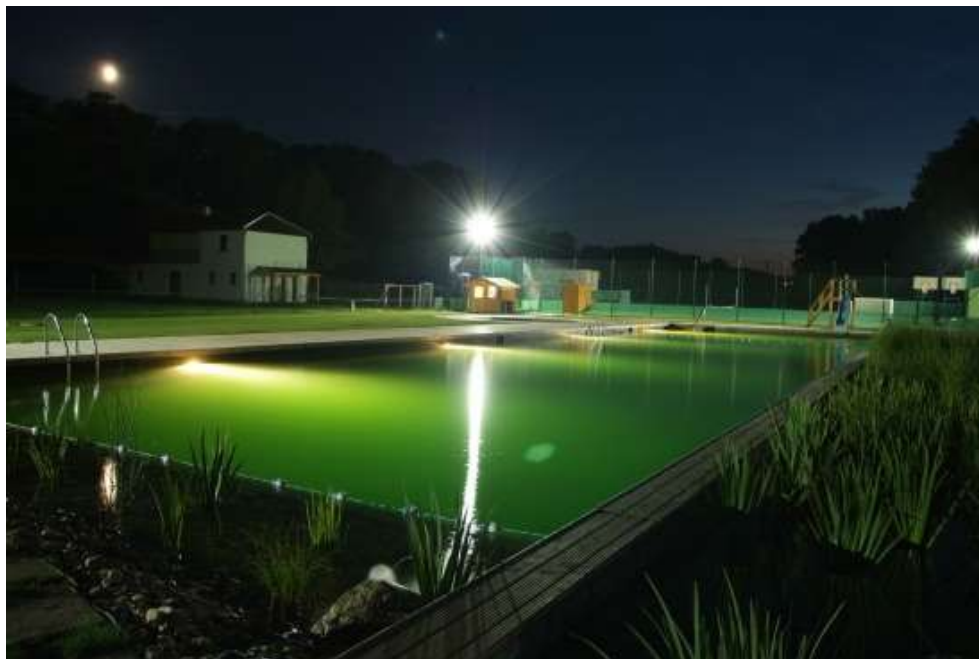
Obr. 4.7 Přírodní koupací biotop Bantice [31]

Přírodní koupaliště tvoří obdélníkový bazén, brouzdaliště a filtrační zóna. V provozním objektu se nachází čerpadla a filtry, systém doplňují tři skimmery. Areál má další vybavení jako převlékárny, sociální zařízení, bufet a hřiště s umělým povrchem. Kapacita koupajících se osob je 100 osob.

Biotop má dva na sobě závislé okruhy, díky kterým probíhá cirkulace vody přes filtry. Vyčistit celý objem bazénu trvá 24 h. V zimě je biologický filtr odpojen, před začátkem koupací sezóny musí projít aktivací. Druhý okruh slouží primárně k odstranění znečištění z hladiny. V případě potřeby je úbytek vody doplněn ze studny. Koupací část se vypouští dle potřeby, cyklus je stanovený na 1× ročně. V případě výskytu nečistot na dně jsou nečistoty odsáty vysavačem. [5]
