**Analýza a hodnocení změn makrostruktury krajiny
zájmového území Říčany**

Bakalářská práce

2019

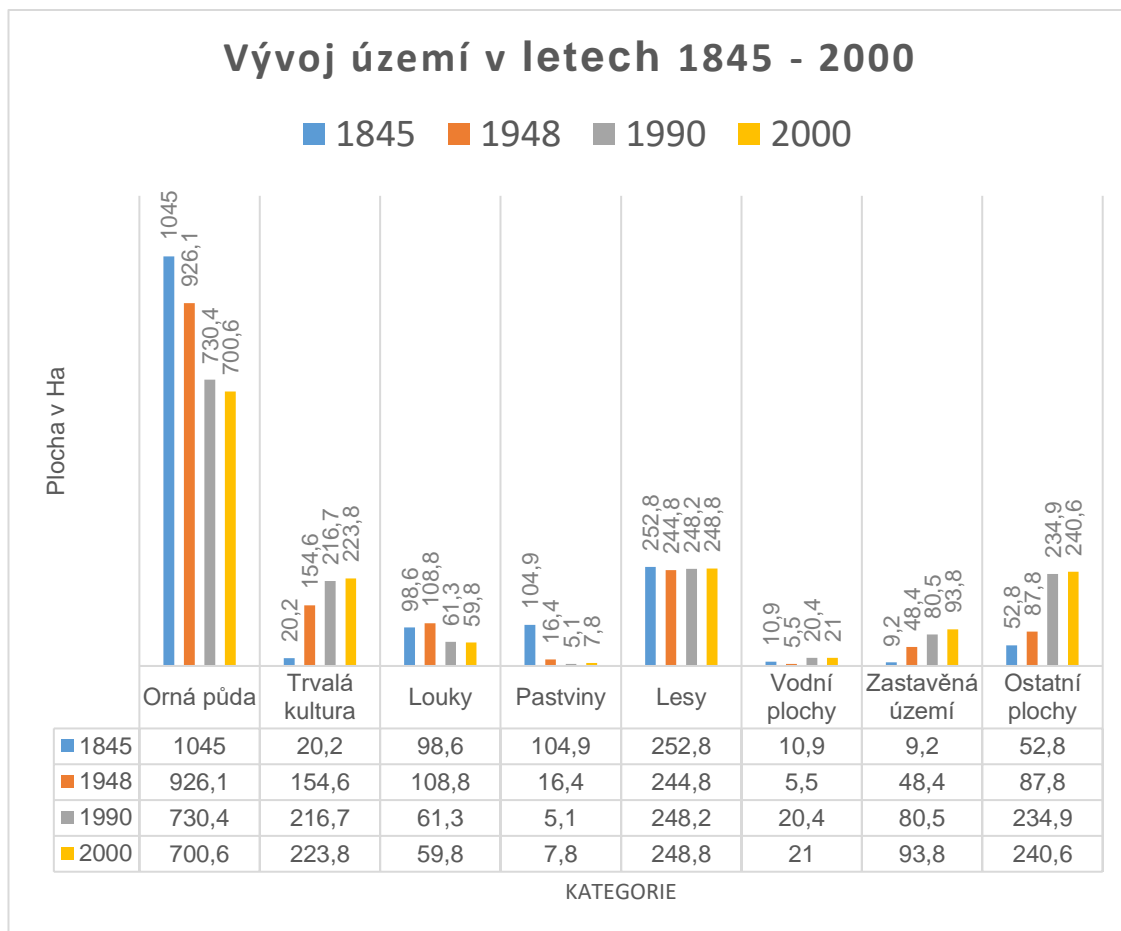
Graf č. 1 - Znázornění využití ploch v jednotlivých letech – řazení dle kategorií

Tyto hodnoty vypovídají, že ve sledovaném zájmovém území byla na počátku dominantní orná půda, jejíž rozloha pomalu klesala. V následujících a postupujících letech byla přeměna na ostatní kategorie. K nejrozsáhlejší změně z hlediska úbytku ploch došlo u pastvin. Nárůst zaznamenaly ostatní plochy a trvalé kultury. Lesy jsou takřka beze změny.

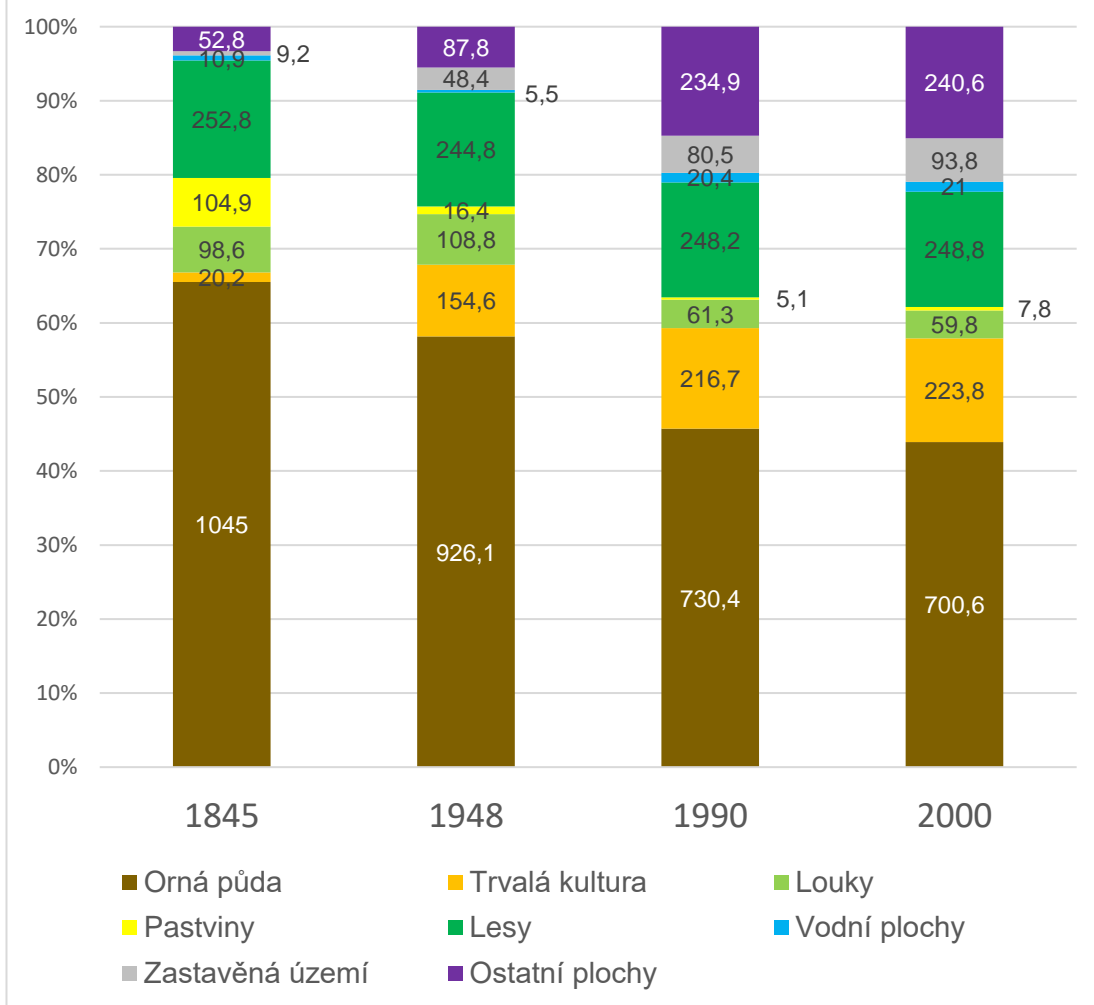
Vývoj zastoupení jednotlivých typů ploch (uvedeny v Ha) na celkové výměře, v jednotlivých zkoumaných obdobích

Graf č. 2 - Vývoj zastoupení jednotlivých typů ploch na celkové výměře (uvedené hodnoty datových os – Ha)

Kategorie / Rok	[ha]	[ha]	[ha]
	1845-1948	1948-1990	1990-2000
Orná půda	-118,90	-195,70	-29,80
Trvalá kultura	134,40	62,10	7,10
Louky	10,20	-47,50	-1,50
Pastviny	-88,50	-11,30	2,70
Lesy	-8,00	3,40	0,60
Vodní plochy	-5,40	14,90	0,60
Zastavěná území	39,20	32,10	13,30
Ostatní plochy	35,00	147,10	5,70

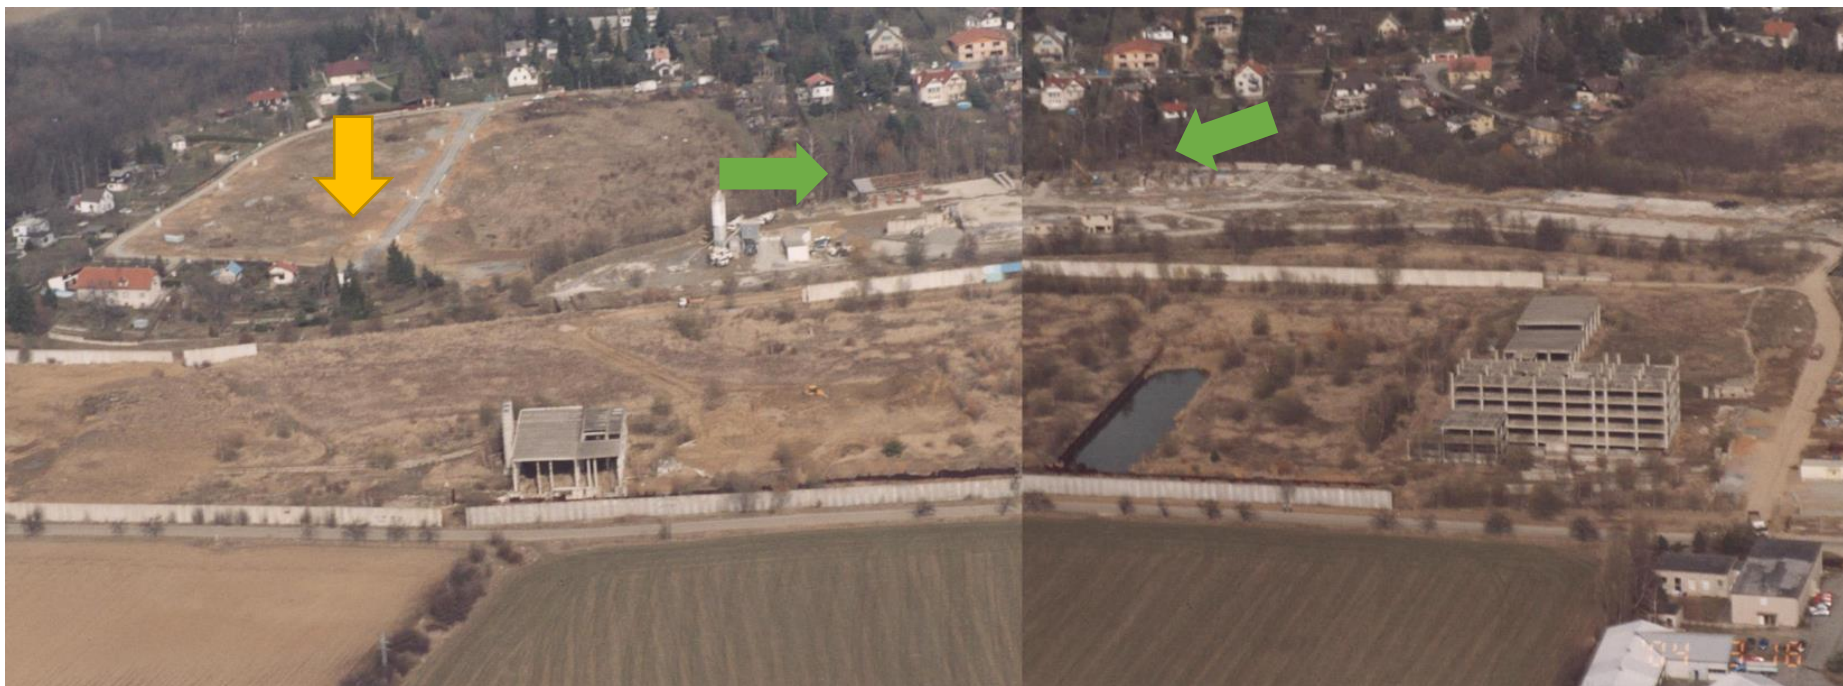
Obr. č. 12 - Pohled směrem ke trati z ulice Kolovratská – Sběrka muzea v Říčanech, H Xy (Věznice Říčany)

Velmi unikátní snímek (Obr. č. 12) vyhledaný v archivu muzea města Říčany. Letecký snímek na areál zájmové oblasti v roce 2004. V levé části snímku je vidět postupný nárůst urbanizace oblasti (žlutá šipka). Centrální část snímku znázorňuje opuštěný areál věznice s liniovou stavbou panelového plotu. Snímek zachycuje postupnou destrukci pomocných staveb – haly (zelená šipka).

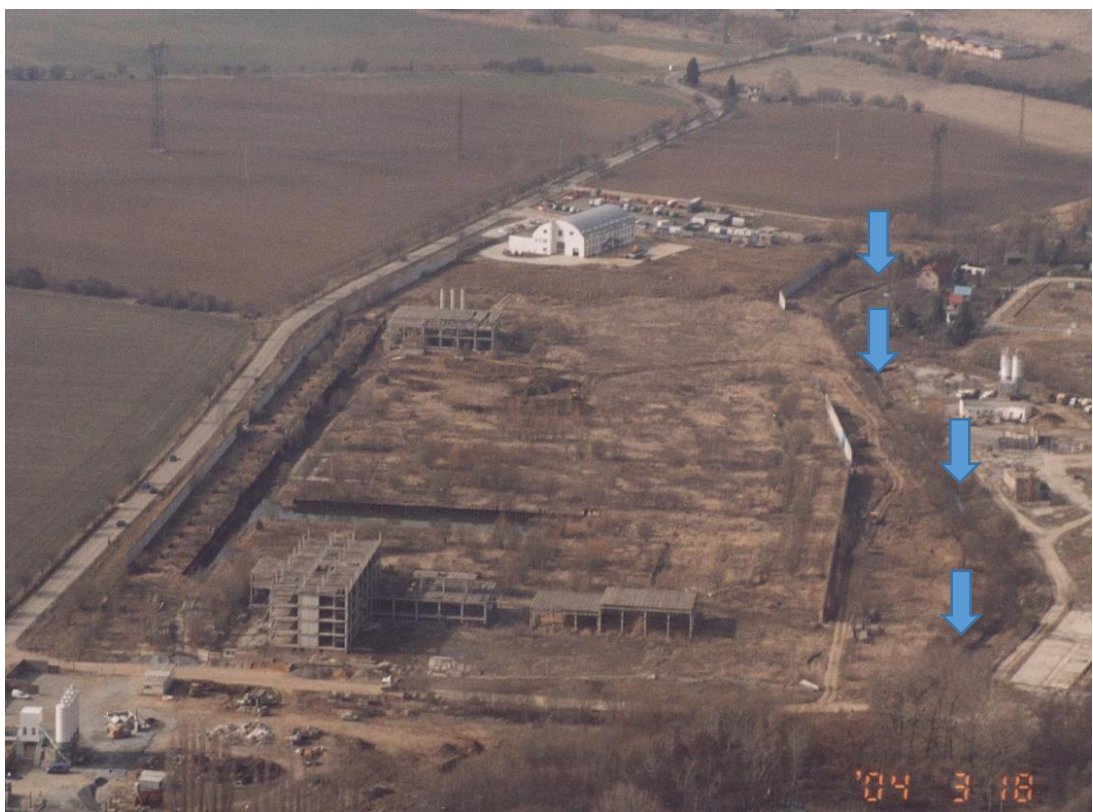
Na tomto snímku (Obr. č. 14) jsem vyzdvihl antropogenně ovlivněné koryto Říčanského potoka před revitalizací v jeho napřímeném toku (modrá šipka).

Obr. č. 14 - Sbirka muzea v Říčanech, H Xy (Věznice Říčany)

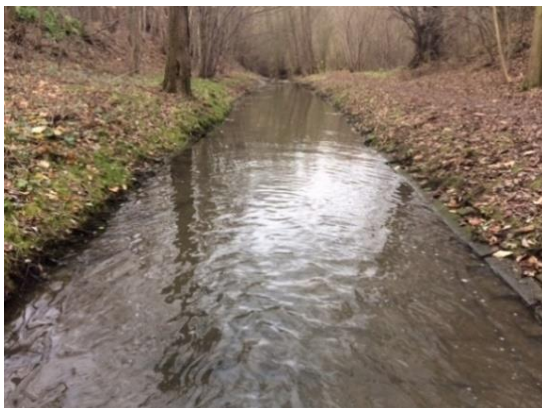
LB je porostlý trávou a vyššími bylinami (Kopřiva dvoudomá) na PB se nachází místní turistická cesta „Říčanský okruh“. Niva je nesklízená. Pozemky při toku porostu jsou relativně suché ke konci úseku náběh do lehkého mokřadu. Nálet dřevin je tu v hojném výskytu především trnovník akát.

Obr. č. 16 – Koryto ve směru toku

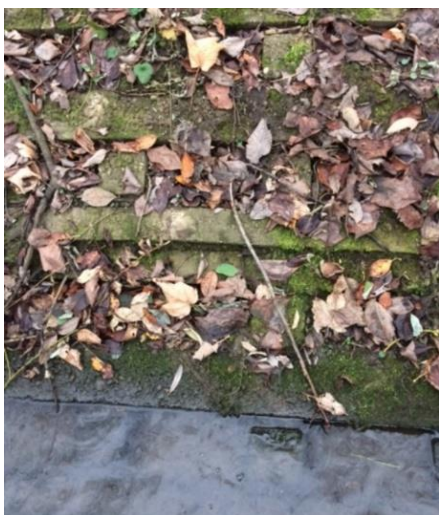
Obr. č. 18 – Detail charakteru břehu

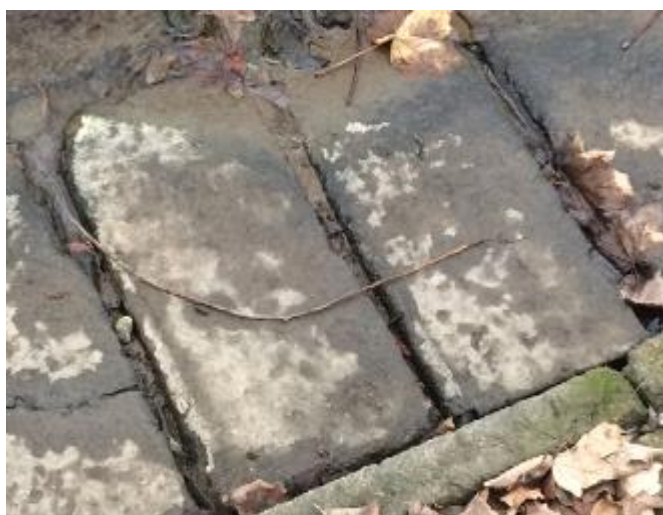
Obr. č. 19 – Detail dnové dlažby

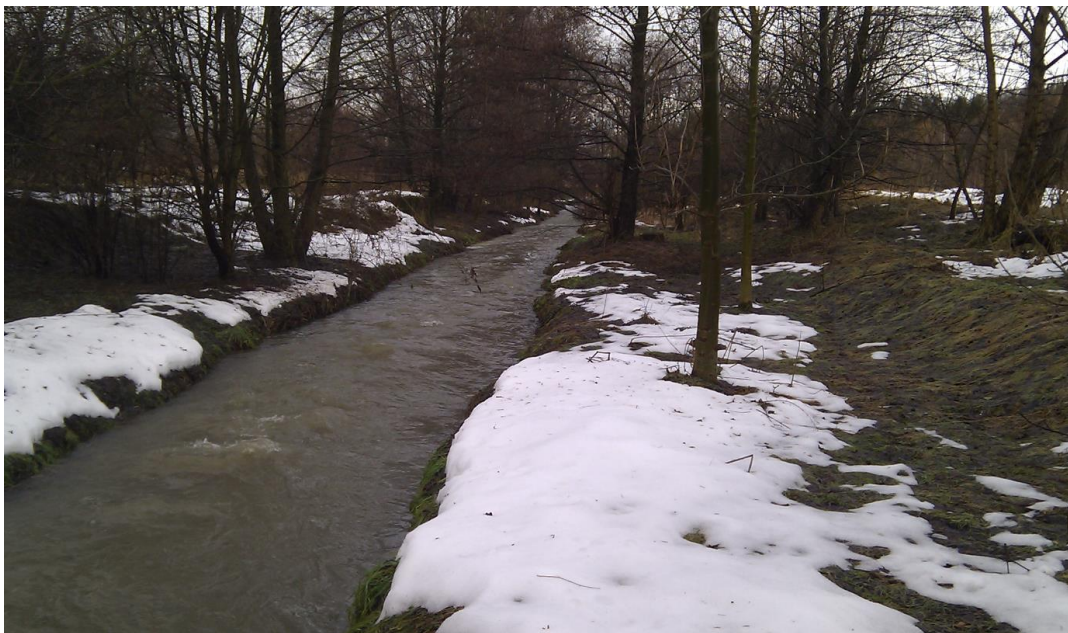
Obr. č. 20 - Původní stav koryta cca v místě vzniku plánované tůně zdroj VRV – Koterová

Výchozí situace před revitalizací na toku Říčanského potoka vypadala takto (Obr. č. 20–24):

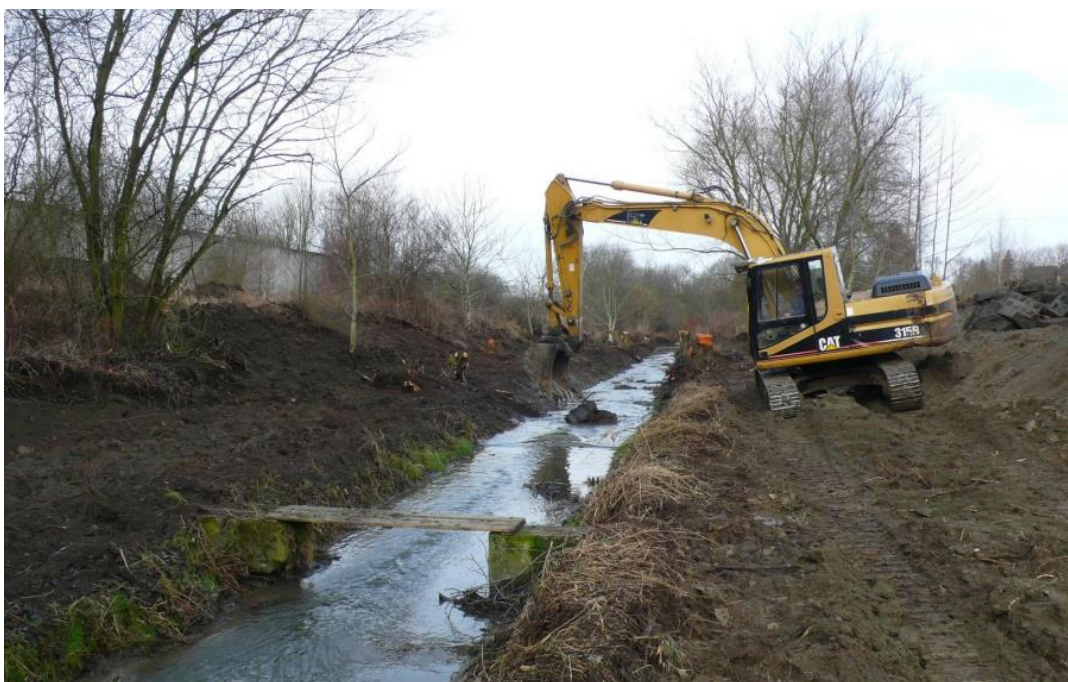
Obr. č. 21 - Počátky zemních prací zdroj VRV – Koterová

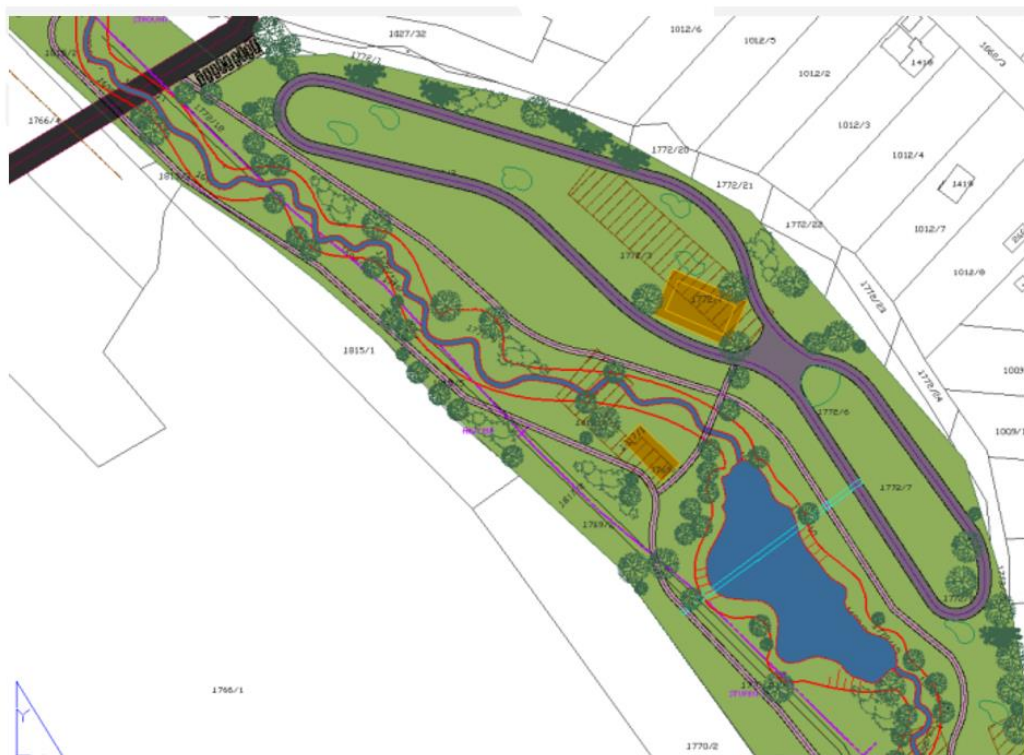
Obr. č. 25 Původní studie revitalizace oblasti Na Vysoké zdroj VRV – Koterová

Z příloženého obrázku byla patrná plánovaná in line dráha, odpočinkové zóny a stezky. Společnost Vodohospodářský rozvoj a výstavba a. s. v zastoupení projektantů Ing. Venduly Koterové a Ing. Miroslava Pácla provedla po masivních protestech dotčených vlastníků na konci roku 2011 skrze výše uvedené projektanty upravenou studii, kde vzhledem ke zmiňovaným majetkovým vztahům zůstala nově upravená studie zaměřena pouze na revitalizaci napřímeného koryta s co nejmenším možným zásahem do vlastnických práv ostatních pozemků. Původní studie byla plánovaná v delším rozsahu, měla být vedena po celém úseku mnou sledované oblasti, tj. zakončit se měla u čističky odpadních vod. Oproti původnímu rozsahu byla tedy velmi výrazně zkrácena a ukončena cca 250 m za budovanou tůň.

Bohužel tento záměr nenašel porozumění u vlastníku dotčených pozemků, a tak byla studie přepracována a kompletní úpravy parkových ploch a stezek z projektu vypuštěny.

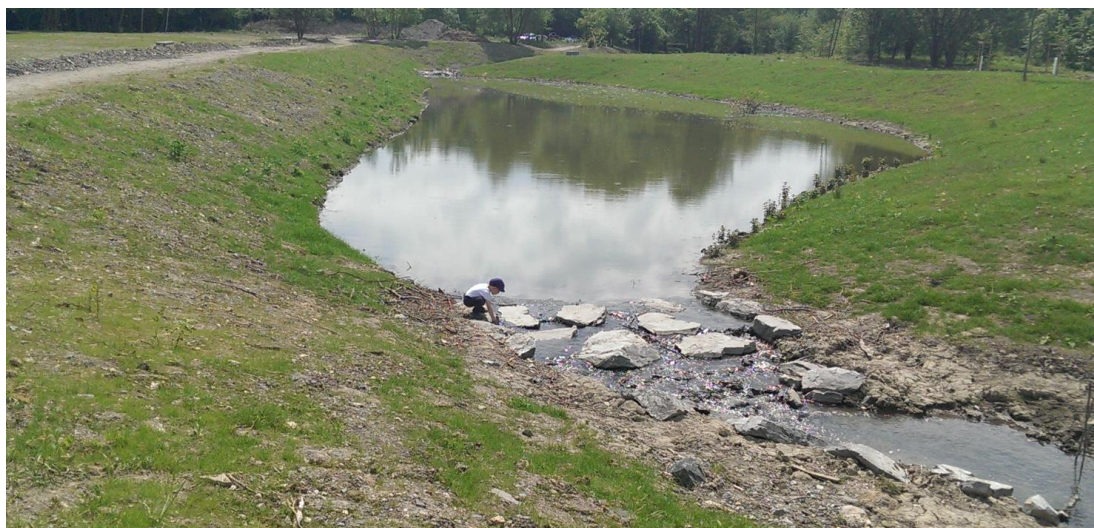
Obr. č. 27 - Realizace tůně v oblasti Na Vysoké zdroj VRV – Koterová

Na (Obr. č. 27) je patný průběh počínající sukcese. Prozatím je oblast neobsazena náletovými dřevinami. Je zde patrné počínající bylinné patro a ruderalní trávníky.

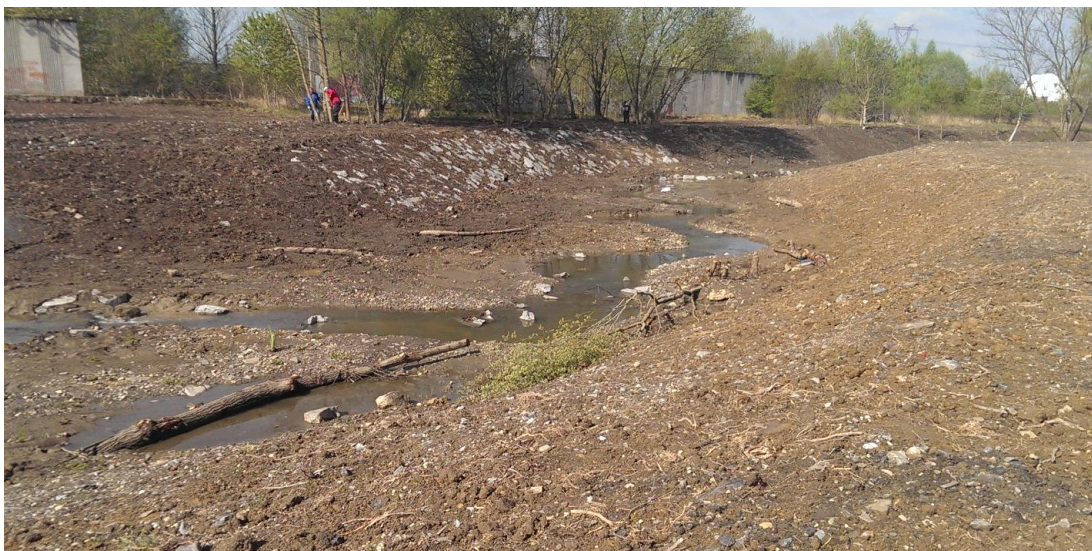
Nově vytvořený mokřad vybudovaný na odtoku z tůně. Patrné je i výrazné zpevnění břehu lomovým kamenem.

Obr. č. 29 - Realizace revitalizovaného koryta po odtoku z tůně v oblasti Na Vysoké zdroj VRV – Koterová

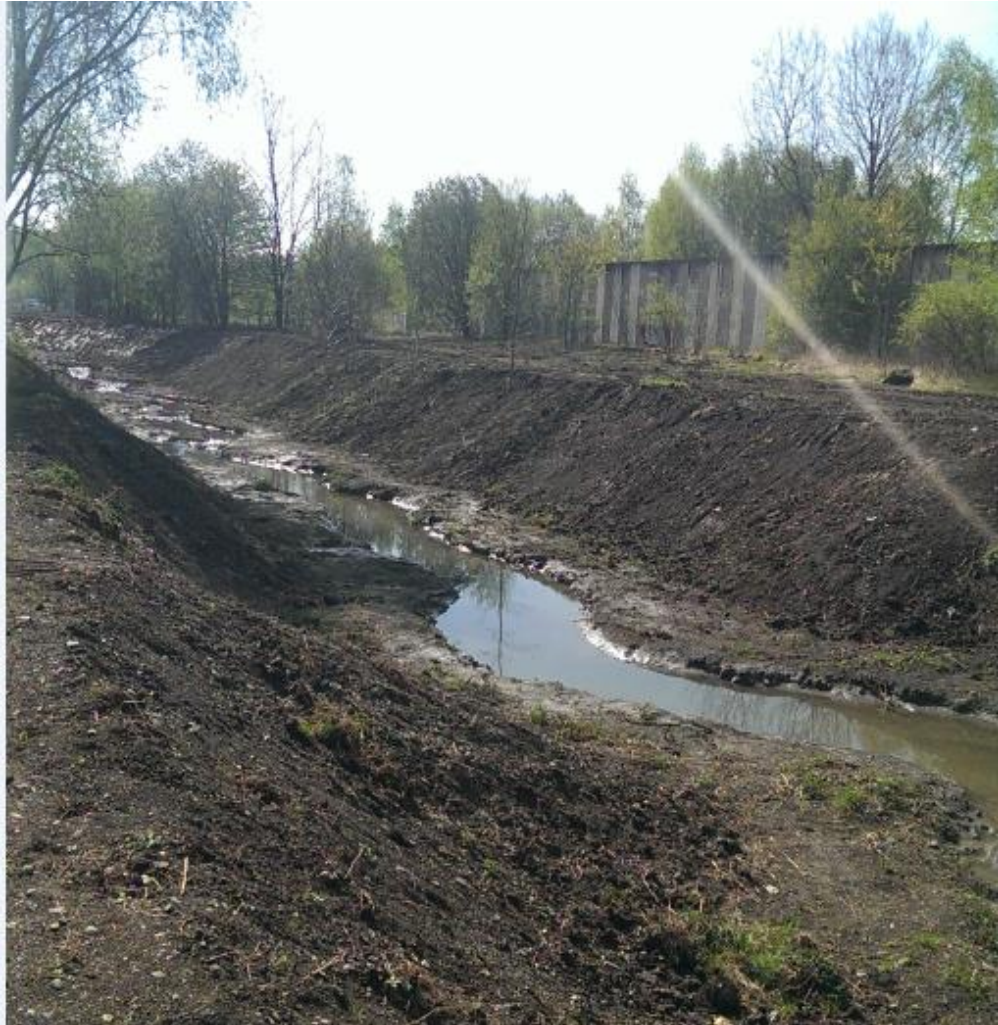
Obr. č. 30 - Ukázka meandru po realizaci revitalizace koryta po odtoku z tůně v oblasti Na Vysoké zdroj VRV – Koterová

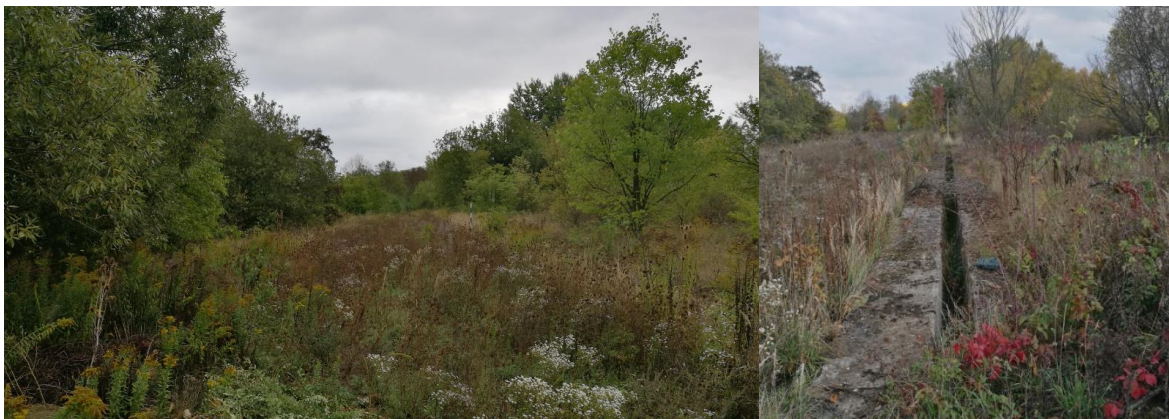
Levý břeh: na kterém probíhá spontánní sekundární sukcese bez zásahu člověka a kde se vytvořilo ruderalní společenstvo, které bych se nebál nazvat i rumišťem (Obr. č. 31).

Obr. č. 31 - Situace na levém břehu potoka. Zdroj: Miroslav Zámola 2018

Na Obr. č. 31 a Obr. č. 32, které jsou foceny na stejné kolmici k toku potoka je řetelně vidět jasná diferenciacce ve využití obou břehů. Snímky jsou pořízeny v ten samý den, na stejné úrovni pouze po překročení potoka.

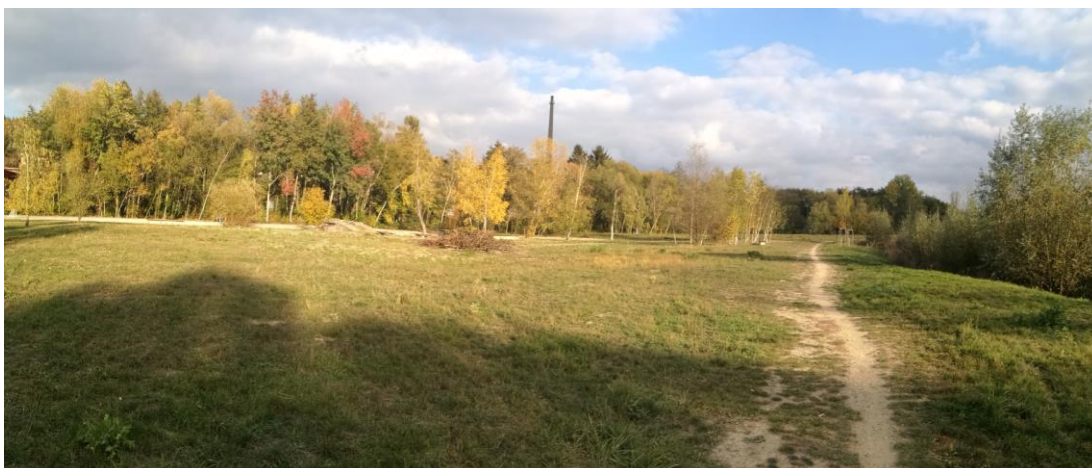
Pravý břeh: kde probíhá řízená sukcese, kterou ovlivňuje činnost místního spolku projektu OPENV (**O**krašlovací **P**rojekt lokality **N**a **V**ysoké) – vzniká zde sídelní krajina, kterou bych označil za udržovaný park. Sukcese zde byla urychlena zatravněním vyčištěných ploch, které spolek zbavil většiny kameniva. Náletové stromy byly vykáceny či ponechány a tvarovány do menších remízků. OPENV doplnil zanechané betonové plochy herními prvky, byly instalovány branky a basketbalové koše, které slouží přilehlému obyvatelstvu k rekreaci. Dále bylo vybudováno ohniště, které je využíváno jako shromaždiště při konání sportovních či kulturních akcí (pálení čarodějnic, halloween pro děti aj.) (Obr. č. 32; Obr. č. 33).

Obr. č. 32 - Situace na pravém břehu potoka. Zdroj: Miroslav Zámola 2018

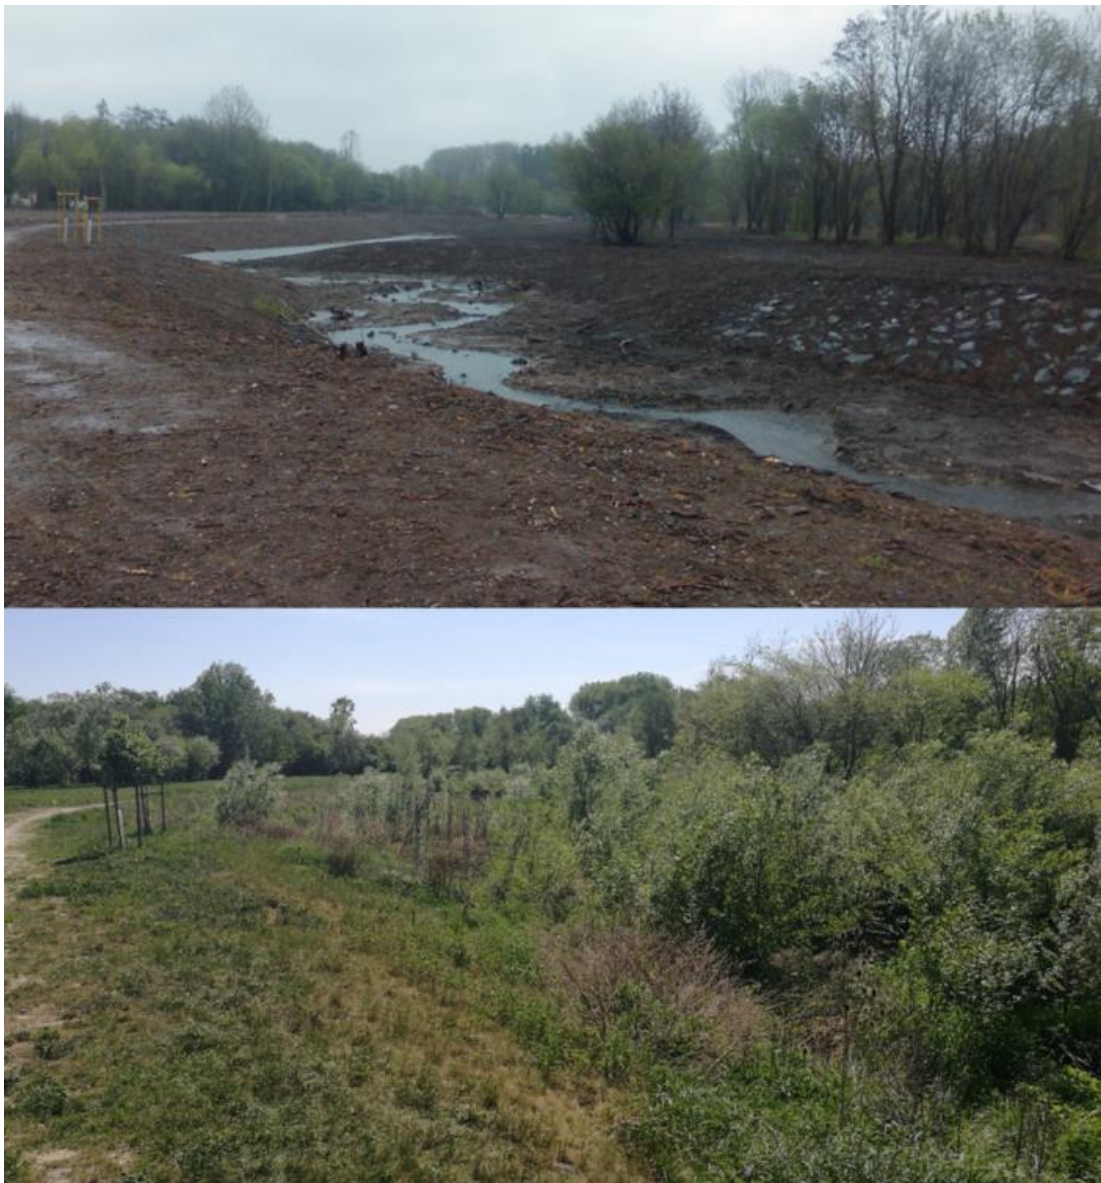
Revitalizované koryto včetně tůňe: na porovnávacích snímcích (Příloha č. 4) je patrné, že významným činitelem je zde i nedaleko stojící Vrba Bílá (*Salix alba*), což je obvykle mohutný, rychle rostoucí strom z čeledi vrbových. V české flóře je jako původní. Tato rostlina prakticky během 3 let zcela osídlila revitalizované koryto svými pionýrskými nálety, ať již jako původní druh či jako její kříženci (v oblasti jsem identifikoval více druhů vrb). Tuto informaci dokládám snímky focenými ze stejného místa v rozsahu tří let (Obr. č. 34):

**Obr. č. 34 - Nálety Vrby bílé do revitalizovaného koryta.
Foceno ze stejného místa Zdroj Zámola 2018**

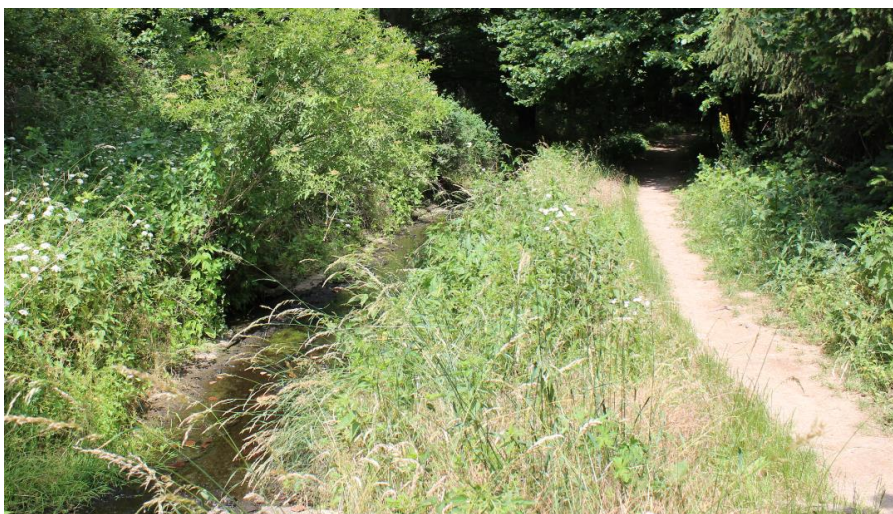
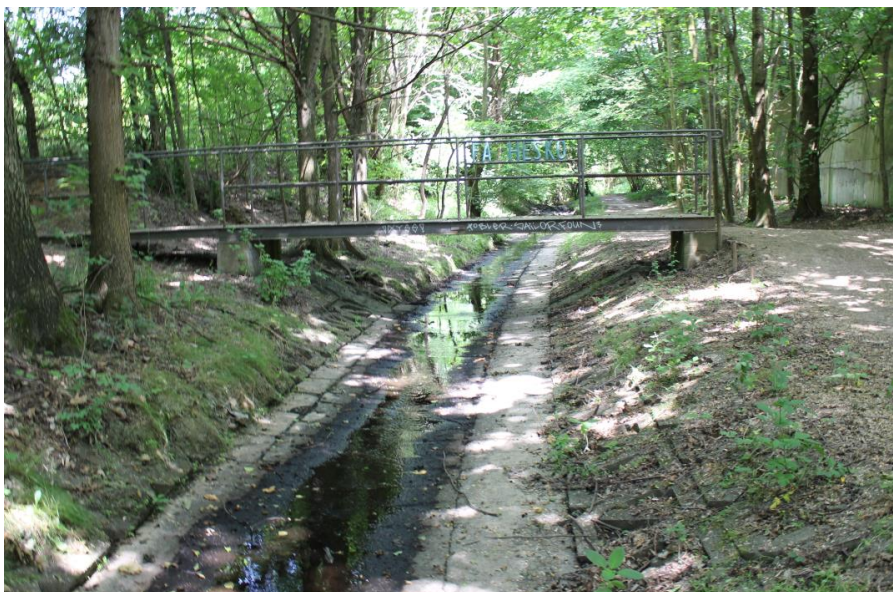
Sledovaná část začíná za ukončením revitalizované části toku. Dominantou je antropogenně ovlivněné koryto (Obr. č. 36; Obr. č. 37):

Obr. č. 36 - Urbanizované koryto. Zdroj: Miroslav Zámola 2018

Obr. č. 37 - Urbanizované koryto. Zdroj: Miroslav Zámola 2018

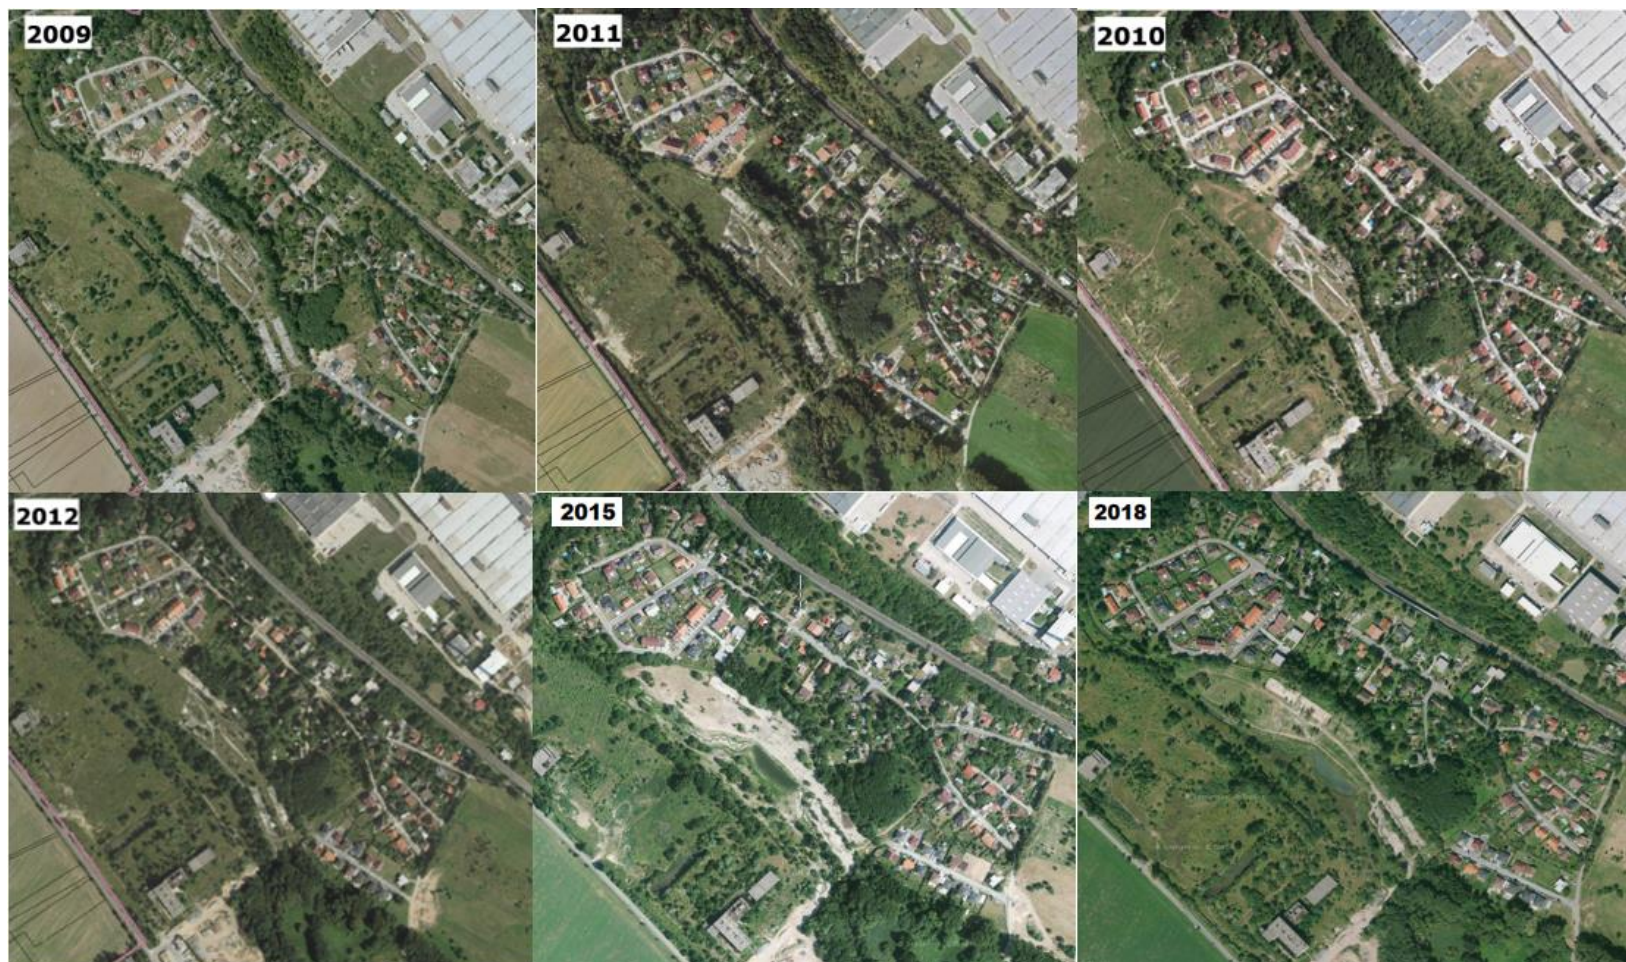
Příloha č. 3 – Vývoj zájmové oblasti v letech 2009 až 2018. Zdroj: ČÚZK

Na tomto obrazovém materiálu jsem vedle sebe porovnal snímek z roku 1988 a současnou ortofoto mapu (Obr. č. 36). Na těchto dvou snímcích je nejvíce patrné, jak se daná lokalita změnila v čase. Na snímku z roku 1988 je jasně patrné kolik budov bylo v dalších letech v dané lokalitě postaveno a je zde nejzřetelněji vidět napřímené koryto Říčanského potoka.

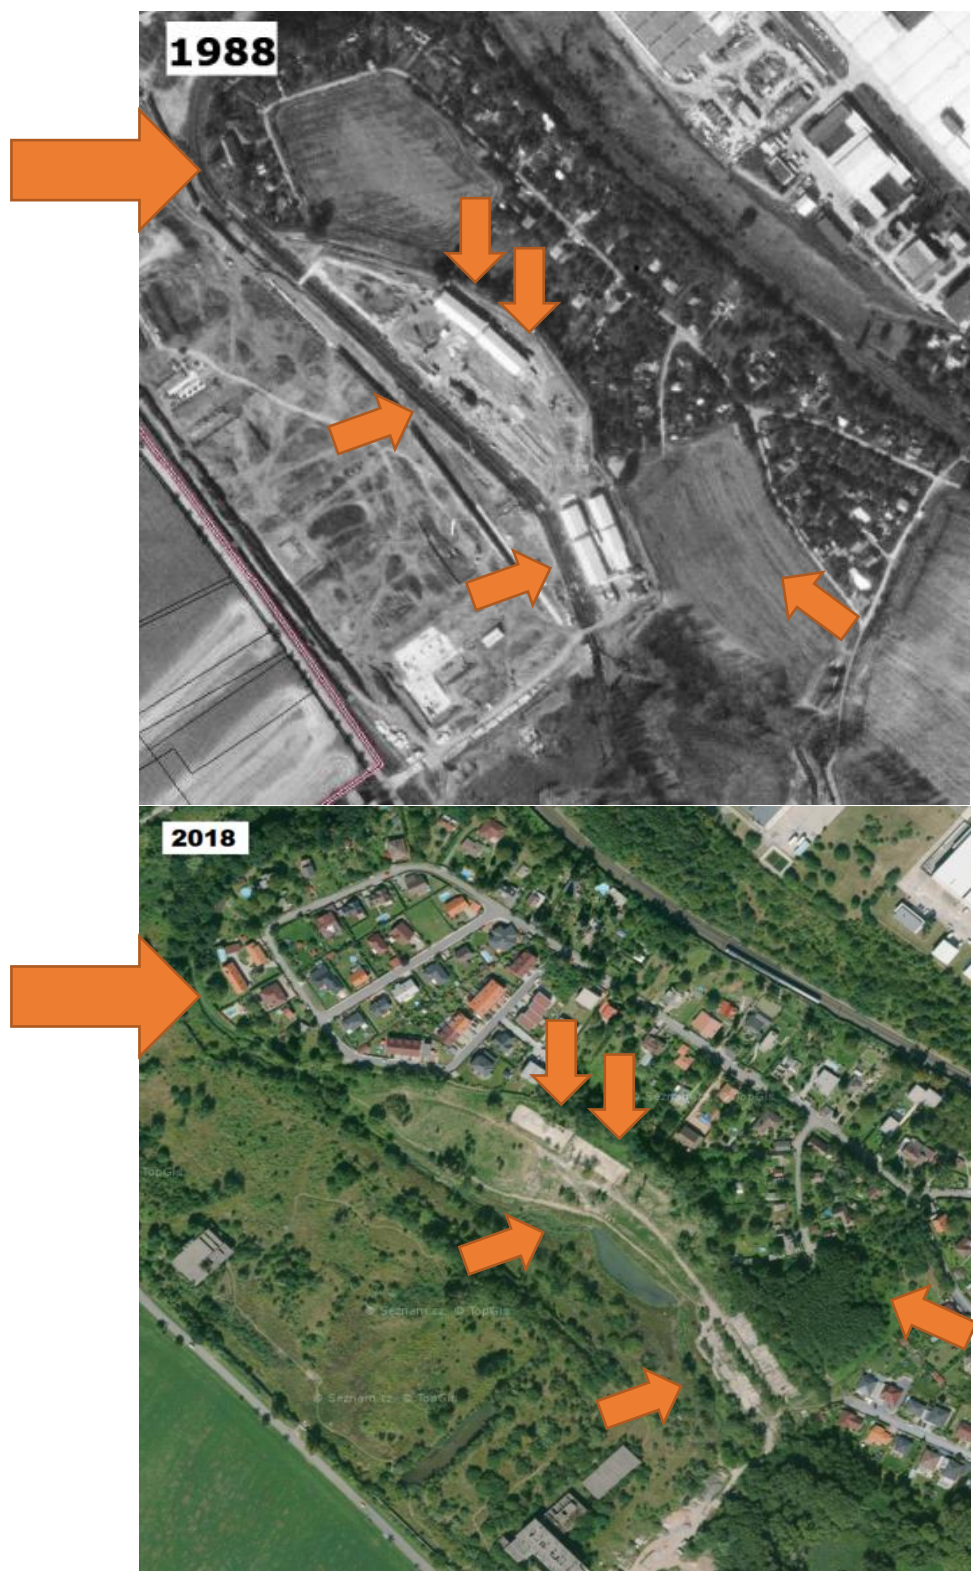
Obr. č. 36 – Výrazné rozdíly ve sledované oblasti letech 1988 až 2018.
