Jihočeská univerzita v Českých Budějovicích
Zemědělská fakulta

Diplomová práce
Botanický průzkum nivy revitalizovaného úseku
potoka Hučiny
(Černý Kříž, Šumava)

České Budějovice
Duben 2015

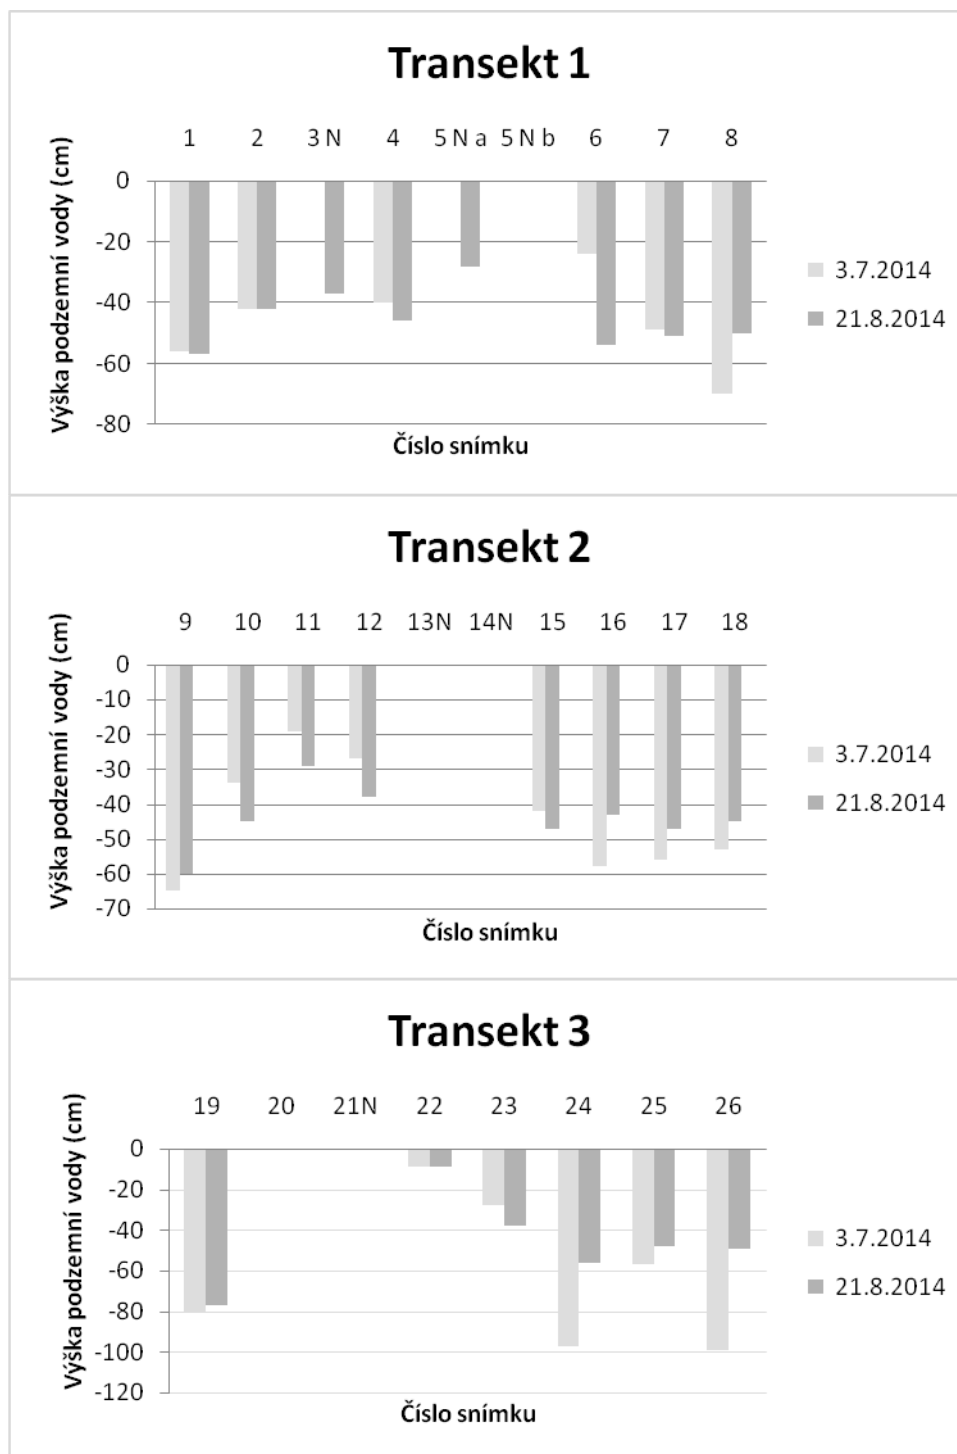
poprvé naměřeno 99 cm, podruhé 49 cm. Na snímku č. 20 a č. 21 N nebyly výšky podzemní vody měřeny.

Graf č. 2: Výška hladiny podzemní vody

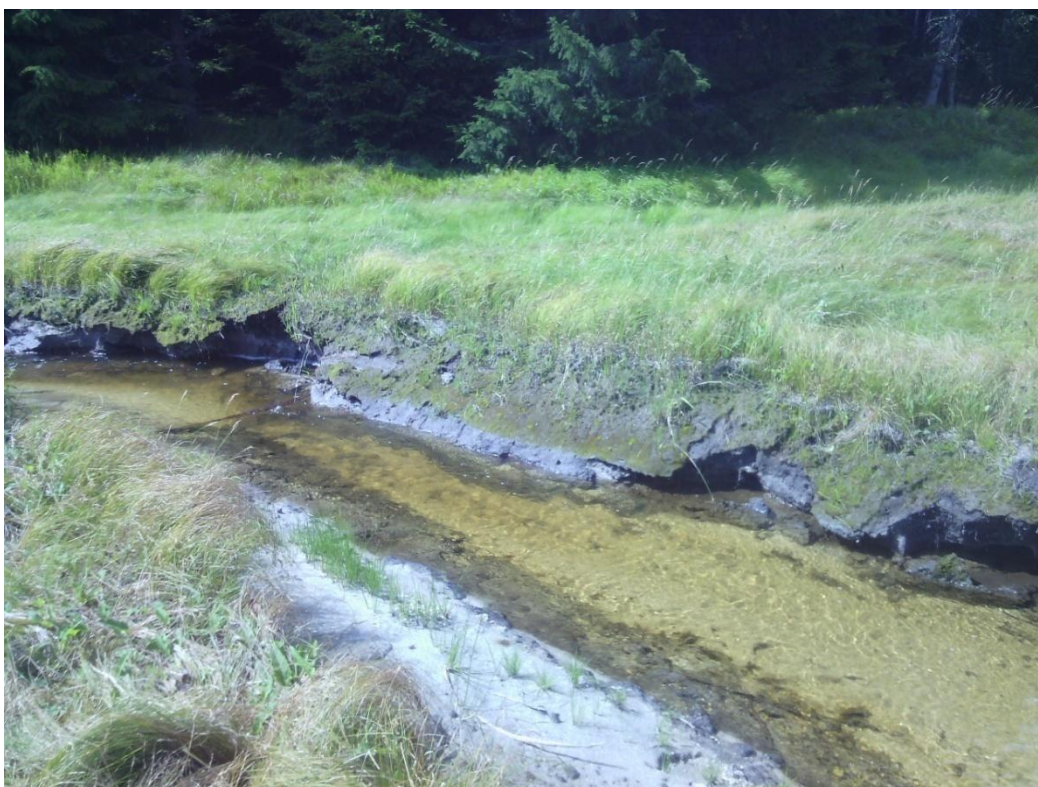
Foto č. 1: Koryto revitalizovaného potoka Hučiny, fotografováno 21. 8. 2014.

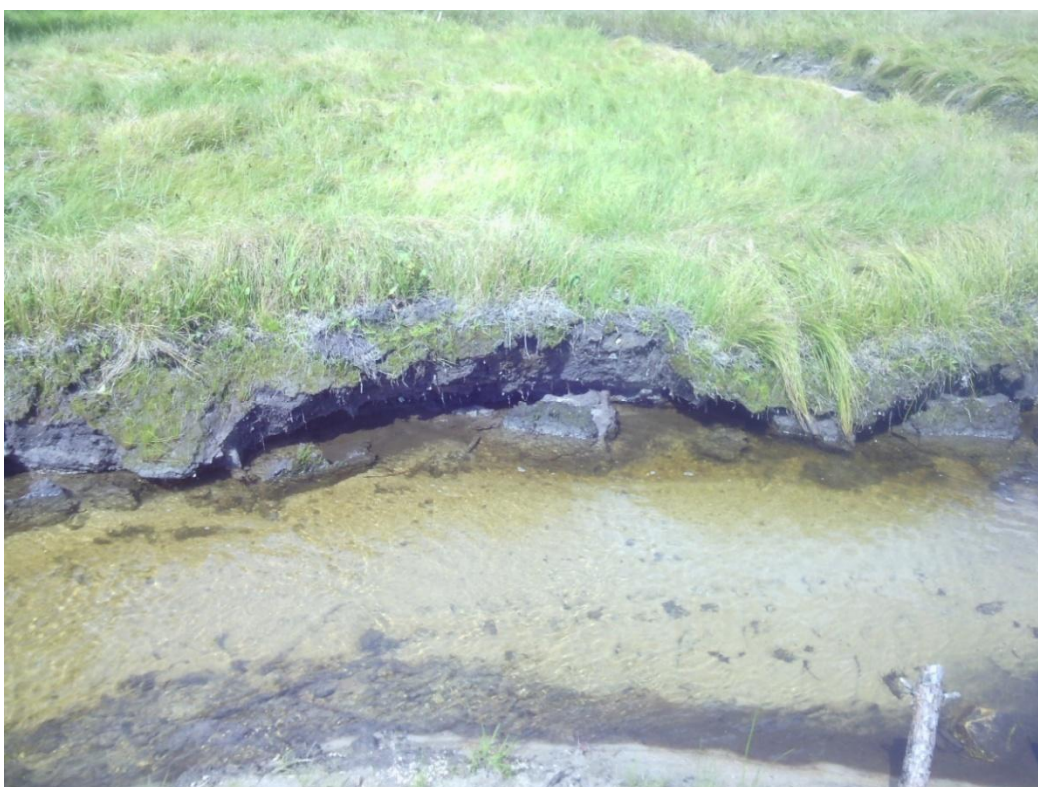
Foto č. 2: Nezpevněný břeh revitalizovaného potoka Hučiny, fotografováno 21. 8. 2014.

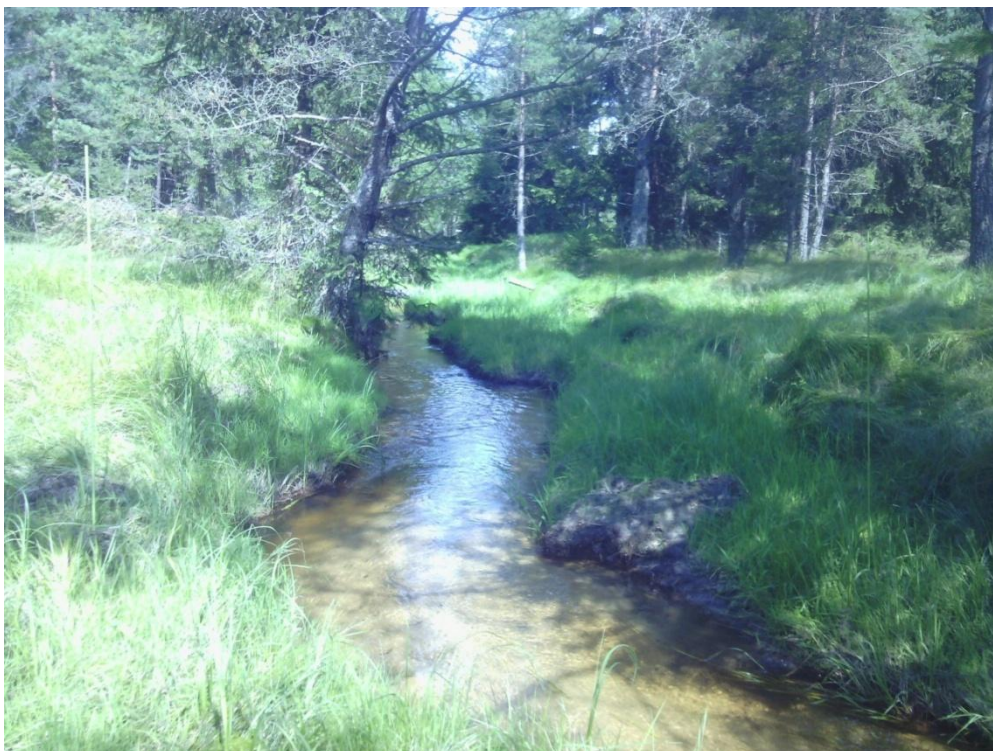
Foto č. 3: Koryto revitalizovaného potoka Hučiny, fotografováno 21. 8. 2014.
