Ověřování kvality rámových dřevostaveb v praxi

Quality verification of wooden frame buildings in practice.

Cílem této práce je prověření kritických bodů v konstrukčním systému rámových dřevostaveb firmy Haas Fertigbau z hlediska některých fyzikálních vlastností. Dalším cílem je porovnání naměřených hodnot s Dokumentem národní kvality vydaném Výzkumným a vývojovým ústavem dřevařským v Praze a zjištění, zda jsou splněny podmínky kvality daných staveb. V případě nesplnění, bude proveden návrh opatření pro nápravu.

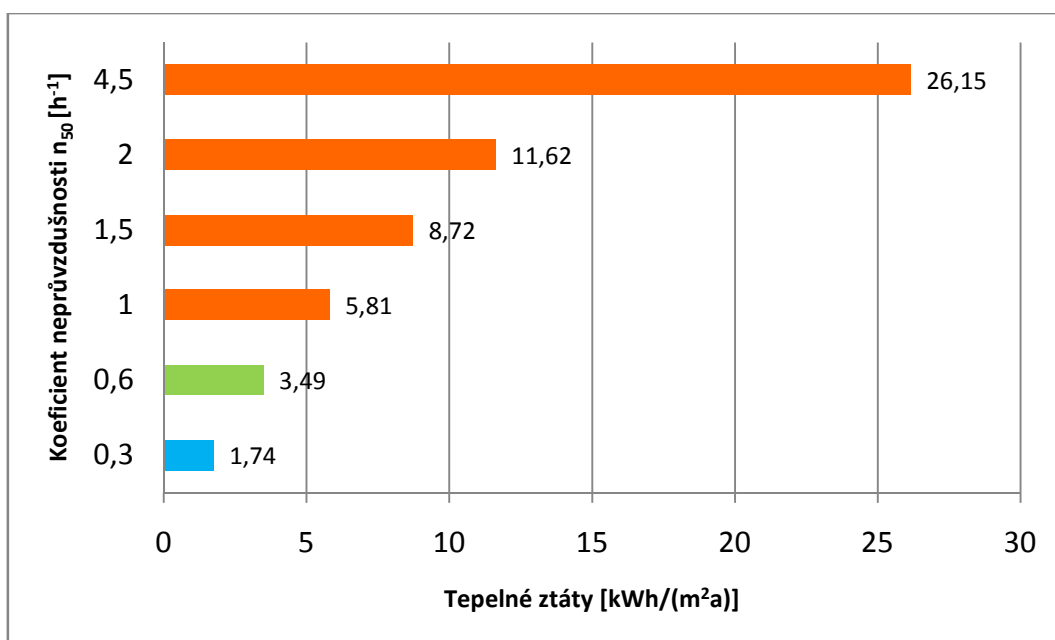
Graf 1 Vliv hodnoty unikajícího vzduchu na tepelné ztráty [5]

Průkaz energetické náročnosti budovy, který je od roku 2009 součástí dokumentace stavebního řízení. Národní kalkulační nástroj (NKN) vytvořený pro účel zjišťování energetické náročnosti budov, bohužel neřeší vliv tepelných mostů či průvzdušnosti budovy. Navrhované tepelně - energetické vlastnosti se proto mohou lišit od reálných a v mezním případě může dojít k poddimenzování vzduchotechniky a otopné soustavy. Graf 1 znázorňuje vliv unikajícího vzduchu na tepelné ztráty způsobené netěsnostmi.

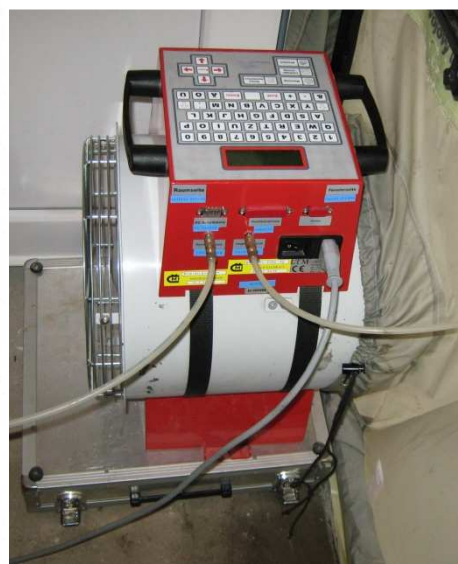
Obr. 13 Popis zařízení Blowtest 3000 [15], osazení měřícího zařízení

Měřicí přístroje mohou být buď analogové nebo digitální. V našem případě se jedná o elektronickou jednotku, která řídí průběh měření, průběžně zaznamenává a vyhodnocuje naměřené údaje a je pomocí pásů pevně spojena se zařízením pro pohyb vzduchu. Obr detailně popisuje jednotlivé části tohoto zařízení. [14]

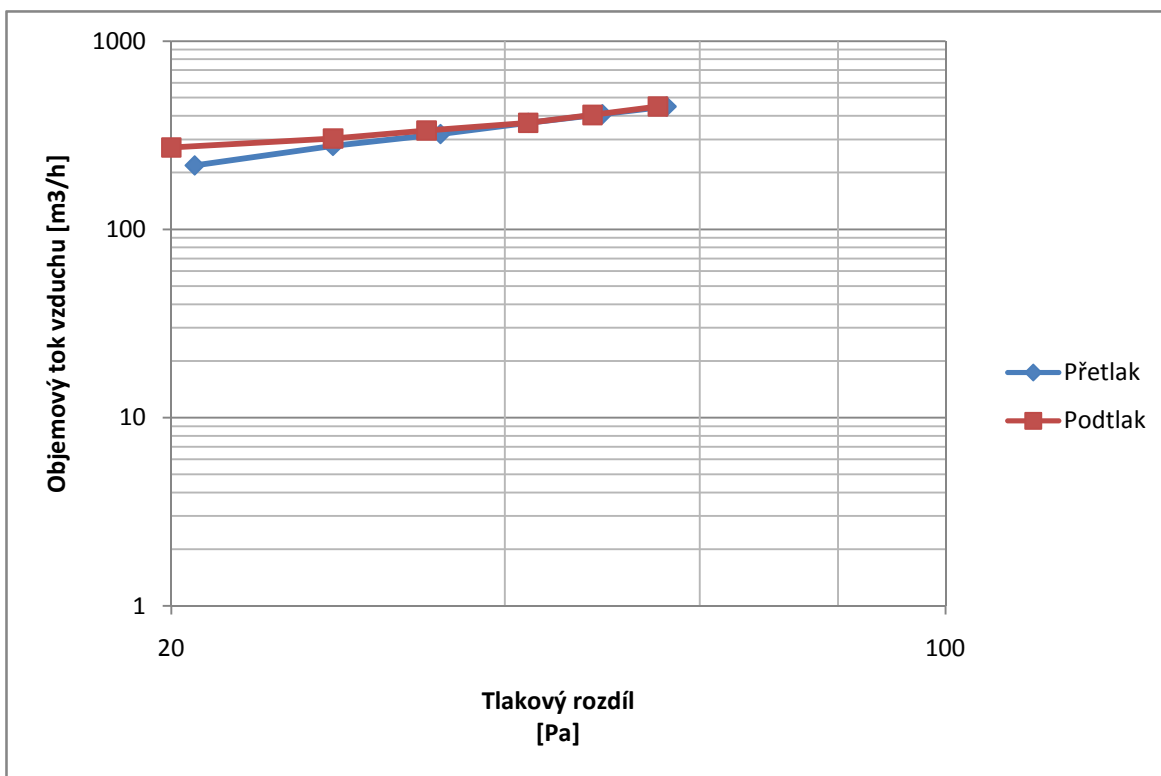
Graf 2 Průniku vzduchu domu Harmony 4, logaritmické měřítko

n_{50} při 50 Pa	0,91 h⁻¹
V_{50} při 50 Pa	400,5 m ³ /h

Na grafu je vidět, že výsledky měření při podtlaku a přetlaku se mohou lišit. Tento rozdíl je možné vysvětlit asymetrickým chováním netěsností. Nepatrná odchylka mezi podtlakem měření může být způsobena například v důsledku neslepené folie těsnící vrstvy, která může být při působení záporného a kladného rozdílu v jednom směru přitlačována k sobě a v druhém směru naopak oddalována, čímž vzniká prostor pro únik vzduchu.

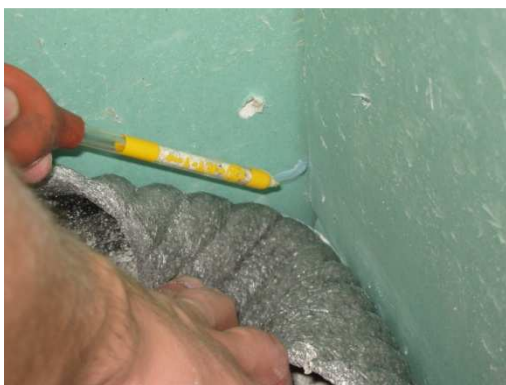
Defektem hlavní vzduchotěsnící vrstvy se rozumí porucha spojitosti v ploše této vrstvy. V souboru měření budovy byly zaznamenány příklady defektů vzduchotěsnící vrstvy, které jsou znázorněny na následujících obrázcích:

*Obr. 15 Rohový spoj obvodových stěn
a podlahy*

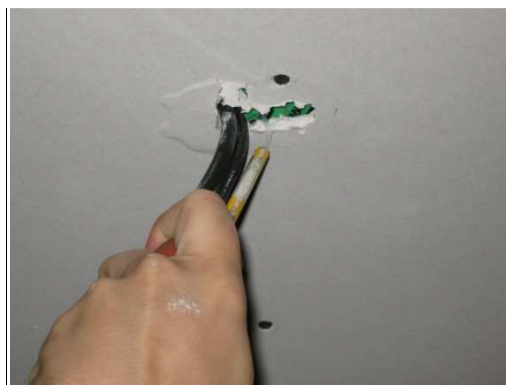
*Obr. 16 Prostup elektroinstalačních
kabelů*

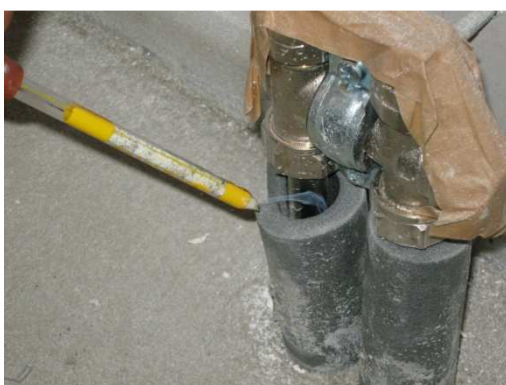
*Obr. 18 Prostup rozvodů otopné
soustavy*

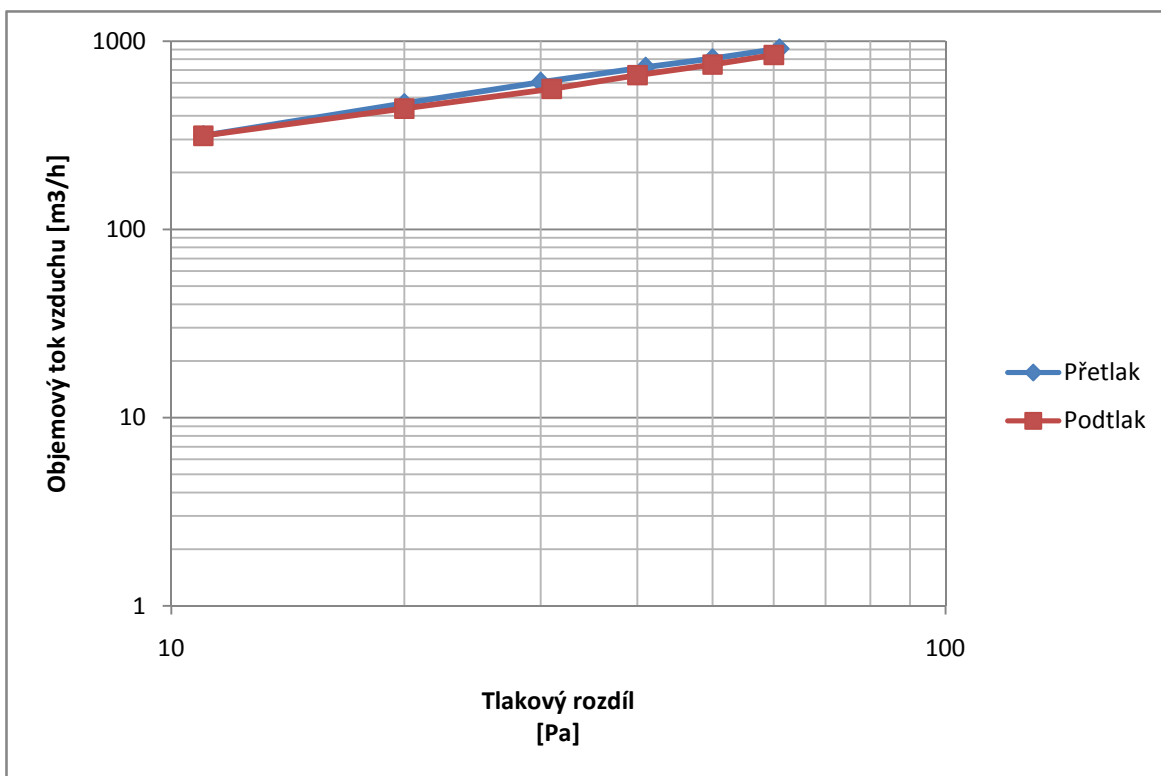
Graf 3 Průniku vzduchu domu Elegance, logaritmické měřítko

$$\frac{n_{50} \text{ při } 50 \text{ Pa}}{V_{50} \text{ při } 50 \text{ Pa}} = \frac{3,1 \text{ h}^{-1}}{784,5 \text{ m}^3/\text{h}}$$

Graf nám ve střední části znázorňuje jen minimální rozdíly výsledků při měření podtlaku a přetlaku. Tato odchylka může být například způsobena nepříliš dobrou těsností oken. Důsledkem je, že při přetlaku okna přilnou k rámu a při podtlaku se naopak odtáhnou. Tuto závadu lze korigovat seřízením oken.

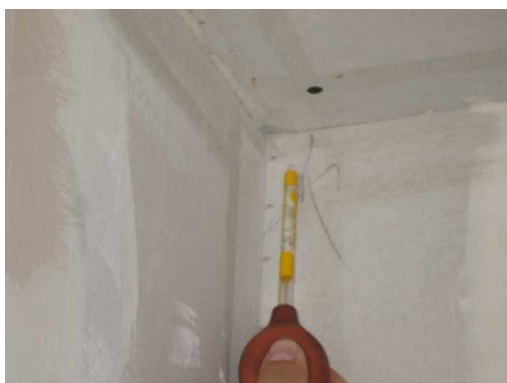
Obr. 19 Rohový spoj obvodových stěn
a stropu

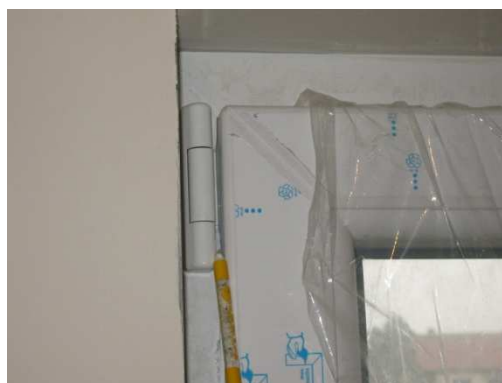
Obr. 20 Okenní kování

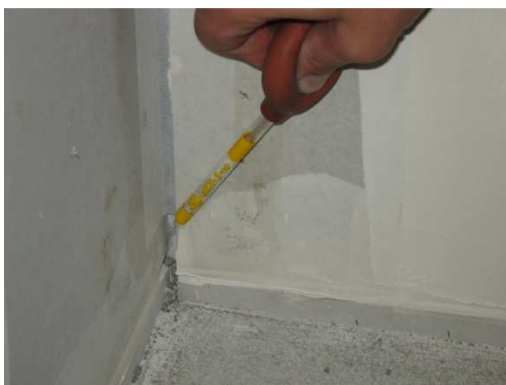
*Obr. 21 Rohový spoj obvodových stěn
a podlahy*

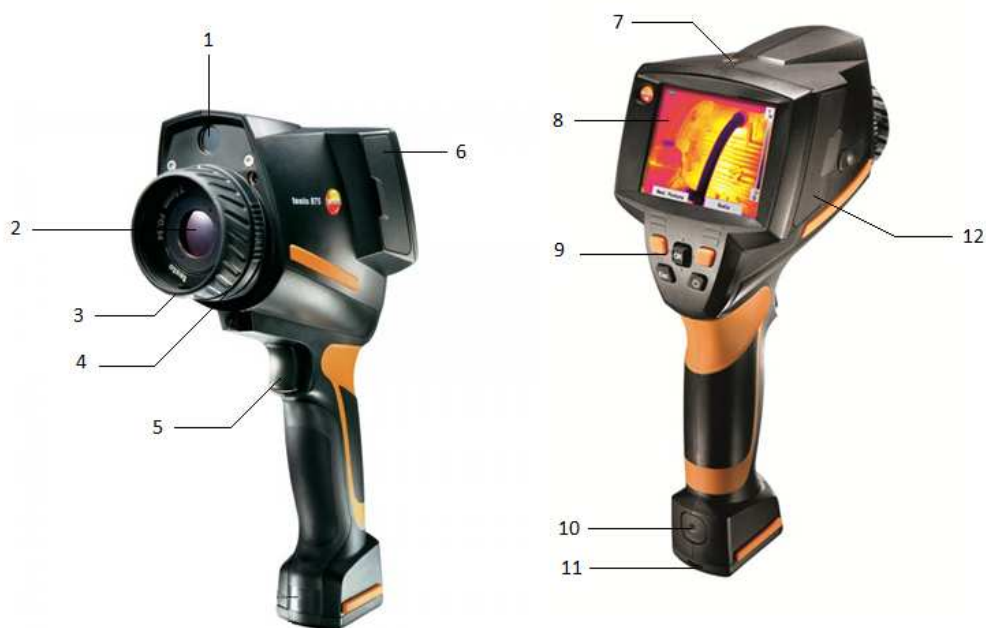
Obr. 23 Popis snímacího zařízení Testo 875 [21,22]

Zadní strana termokamery je tvořena LCD displejem 3,5“ s rozlišením 320 x 240 pixelů, s možností chránění sluneční clonou. Krom automatického zaostřování je možné i zaostřování manuální, které je ovládáno širokým kroužkem na objektivu kamery. Spoušť v horní části rukojeti slouží pro zastavení obrazu a uložení na paměťovou kartu. Zajištění objektivu zabezpečuje úzký kroužek na přední části termokamery. Akumulátor umístěný uvnitř rukojeti je uvolňován nebo nasazován ve spodní části rukojeti, přičemž pro vyjmutí je zapotřebí použít uvolňovací tlačítko. Na bočních stranách termovizní kamery se nacházejí dva terminály. Levý terminál obsahuje slot paměťové karty, rozhraní USB, zásuvku pro připojení síťového zdroje, zálohovací baterii, sloužící pro uchování jejího nastavení i při dlouhodobém uskladnění bez akumulátoru. V pravém terminálu se nachází zdířka s krytkou pro zasunutí rádiového modulu. Detailní umístění všech prvků na termokameře znázorňuje obrázek 22.

- 1 Objektiv digitálního fotoaparátu pro ukládání reálných snímků.
- 2 Objektiv infračerveného snímače pro ukládání termických snímků.
- 3 Otočný kroužek manuálního ostření.
- 4 Kroužek pro zajištění objektivu.
- 5 Tlačítko pro ukládání snímků.
- 6 Levý terminál rozhraní: slot paměťové karty, konektor pro připojení náhlavní soupravy, rozhraní USB, zásuvka pro připojení síťového zdroje, slot zálohovací baterie.
- 7 Kontrolka pro připojení připojen síťový zdroj.
- 8 Displej.
- 9 Tlačítka pro zapnutí/vypnutí a ovládání menu.
- 10 Tlačítko pro uvolnění baterie.
- 11 Metrický závit pro upevnění adaptéru pro stativ.
- 12 Pravý terminál rozhraní.

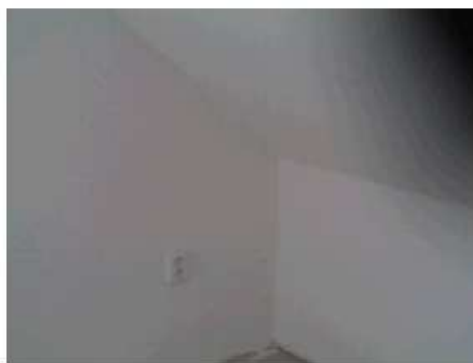
Obr. 31 Detail spojení štítové stěny, pozednicové stěny a šikminy s naměřenými hodnotami

Na tomto termogramu můžeme zaznamenat přibližně 6°C rozdíl mezi maximální a minimální teplotou daného povrchu. Nejteplejší bod zde dosahuje hodnoty 19,9°C a nejchladnější pouze 13,9, což je těsně nad hranicí doporučené teploty 13,56°C. Přesto při konkrétních podmínkách, které byly v místnosti naměřeny, ani v jednom z kritických bodů není splněna podmínka pro vznik kondenzace vodní páry.

Bodový tepelný most je zde zaznamenán při probíhající zkoušce průvzdušnosti a při vyvolaném záporném tlaku 50Pa. V rohu místnosti je zřetelné nerovnoměrné rozhraní obrazce, které je způsobeno pronikáním vzduchu. Pronikání vzduchu je časté právě ve spárách a spojích za doprovodu velkých teplotních odchylek.

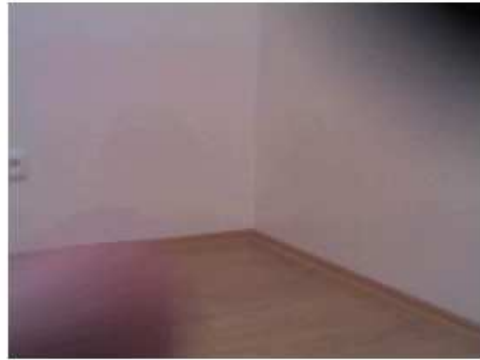
Obr. 35 Rohové spojení obvodových stěn s naměřenými hodnotami

Body zvolené v kritickém místě lineárního tepelného mostu mají přibližně stejnou teplotu. Ani jeden z těchto zvolených bodů neklesá pod vypočtenou hodnotu rosného bodu.

Na termogramu můžeme také vidět pravidelně se opakující tepelné mosty, které jsou dány konstrukcí panelu. Tyto systémové tepelné mosty jsou způsobené chladnější teplotou sloupků, které jsou znatelné po obou stranách detailu napojení obvodových stěn.

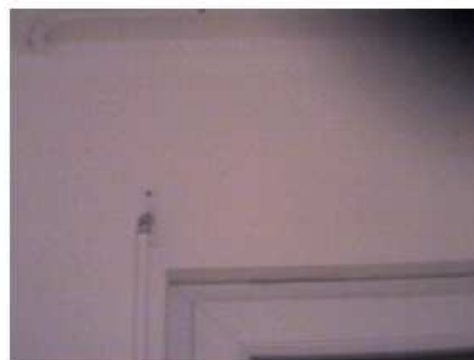
Obr. 37 Detail osazení okna s roletou s naměřenými hodnotami

Osazení okna s umístěním nadokenního kastlíku zde má zásadní vliv na výskyt tepelného mostu nacházejícího se v nadpraží okna. Tepelný most je zde způsobem zúžením obvodové stěny a spojením materiálů s rozdílnou tepelnou vodivostí. Teplota bodů Z1 a Z2 je zde těsně pod hranicí rosného bodu, může tedy docházet ke vzniku vlhkosti.

Stejně tak nevyhovuje bod Z3 umístěný v oblasti tepelného mostu vyskytující se v rohu zasklívací lišty. V tomto místě může být tepelný most způsoben distančním rámečkem zasklívací jednotky, který výrazně zvyšuje hustotu tepelného toku. Tento nežádoucí jev je možné ovlivnit použitím distančního rámečků s nižší tepelnou vodivostí.

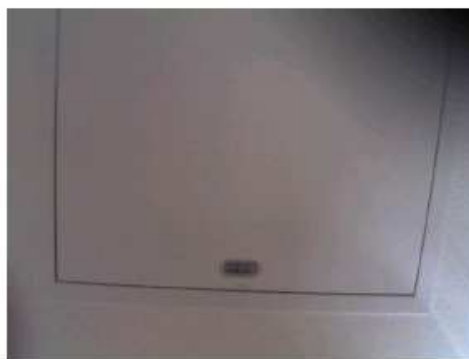
Obr. 41 Půdní výklop (půdní schůdky) s naměřenými hodnotami

Stejně tak jako u domu Harmony 4 je rámeček výklopu ovlivněn jinou tepelnou vodivostí. Termogram nám znázorňuje přesné vymezení části tohoto materiálu a jeho teplotu, která je ve všech třech zvolených bodech téměř stejná.
