MĚŘENÍ SVISLÝCH POSUNŮ KOSTELA V ZÁBRDOVICÍCH

VERTICAL DISPLACEMENT MEASUREMENTS AT BRNO ZÁBRDOVICE CHURCH

DIPLOMOVÁ PRÁCE
DIPLOMA THESIS

BC. LENKA BOCKOVÁ

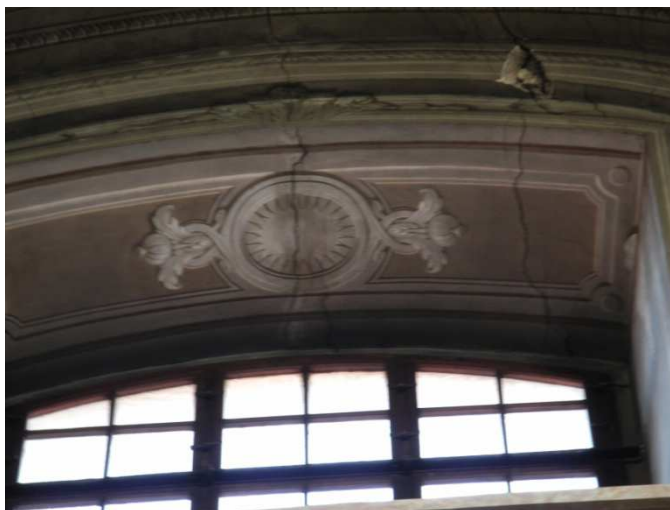
Obr. 5 Trhliny ve zdivu severní stěny

Z polohy kostela a jeho historie je zřejmé, že budova stojí na nestabilním podloží a byla od počátku jejího vystavění ovlivňována přilehlou řekou Svitavou. Množství vody v korytě řeky reguluje výšku hladiny spodní vody. Vše se odvíjí také od ročního období. Hladina spodní vody má totiž vliv na základovou půdu. Podmáčená základová půda poškozuje zdivo kostela převodem vody kapilárami. Tento jev způsobuje drobení zdiva, omítek a vznik trhlin. Trhliny ve zdivu nám detekují pohyby velkých mas hmot v podobě celých částí kostelní konstrukce. Obrázek č. 5 byl vyhotoven při měření v kostele a podává informaci o stále probíhajících současných pohybech objektu nebo jeho částí.

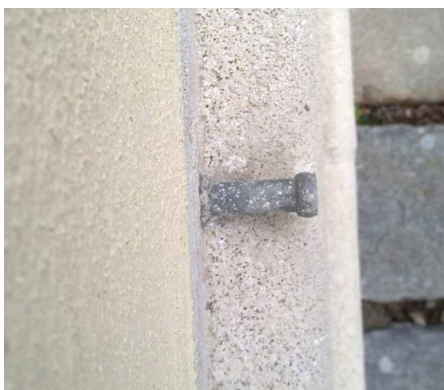
Obr. 7 Stabilizace pozorovaných bodů

Stabilizace pozorovaných bodů byla provedena pomocí čepových značek vyrobených na Ústavu geodézie v Brně. Čepové značky mají malý rozměr, maximálně 8 cm hloubku uložení a protikorozní úpravu. Podmínkami odboru památkové péče bylo neporušení omítek, historického rázu a chodu kostela.

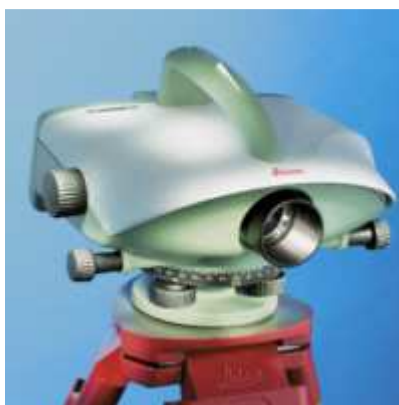
Obr. 10 Nivelační přístroj Leica DNA 03

Pro měření byl použit digitální nivelační přístroj Leica DNA 03, který byl také opatřen kalibračním listem. Ten byl vyhotoven spolužákem Antonínem Staňkem a je vložen jako součást příloh (Příloha č. 15). Výsledky kalibrace byly stanoveny měřením v laboratorních podmínkách a měřená převýšení jsou obsahem přiloženého záznamu z měření. Metodiku kalibrace není nutné popisovat, jelikož je ve stručnosti popsána přímo v kalibračním listu.

Jedná se o elektronický nivelační přístroj se střední kilometrovou chybou $m_o = 0,3 \text{ mm/km}$. Tento přístroj je řazen do skupiny přístrojů pro velmi přesné práce. Přístroj má 24 násobné zvětšení dalekohledu [20]. Střední chyba urovnání do záměrné roviny $0,113^{\text{cc}}$ určená v laboratorních podmínkách (příloha č. 15) splňuje požadavek nejvýše $0,2^{\text{cc}}$ pro střední chybu urovnání do záměrné roviny stanovený [17]. Kvůli specifickým požadavkům metody byl v terénu při měření 16. etapy sítě kostela vyhotoven záznam z měření. Výpis z měření se nachází v elektronické části přílohy č. 12. Na obrázku č. 11 je ukázka jak bylo nutné latě přisvětlit při záměře z těla kostela na bod 18, který je v zákrytu za mříží. Přístroj byl před přímým slunečním osvětlením stíněn při měření vně kostela. Přístroj bylo také nutné stínit při postavení ve dveřích pro propojení vnitřních pozorovaných bodů s vnějšími, např. postavení mezi body 27 a 10, které byly zobrazeny na obrázku 12.

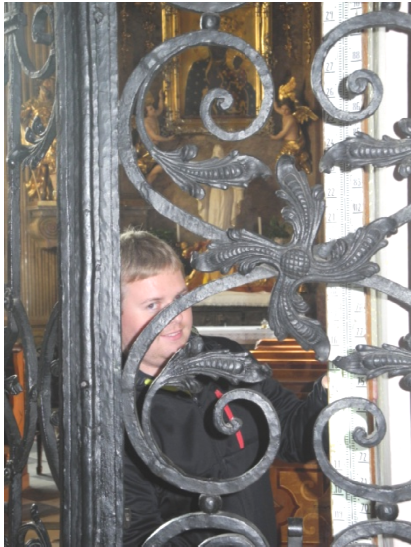
Obr. 11 Osvětlení latě v kostele

Použití této metody v historických objektech s sebou přináší řadu odlišností (špatné osvětlení a stísněné prostory). Stávající osvětlení bylo nutné doplnit svítilnou či příruční baterií pro osvětlení čárového kódu stupnice na lati nebo mikrometru přístroje. Interiér kostela zahrnoval sakrální nábytek (lavice, oltáře, obrazy,...) a výzdobu (svícny a květinové ozdoby). Metoda přesné nivelace zaručí spolehlivé určení výškových změn s přesností 0,2 mm. Při etapovém měření posunů je nutné využívat stále stejných postupů. Ze závěrečných prací bakalářů a diplomantů byly zjištěny specifikace pro použití metody pod pracovním názvem Modifikovaná metoda přesné nivelace [8].

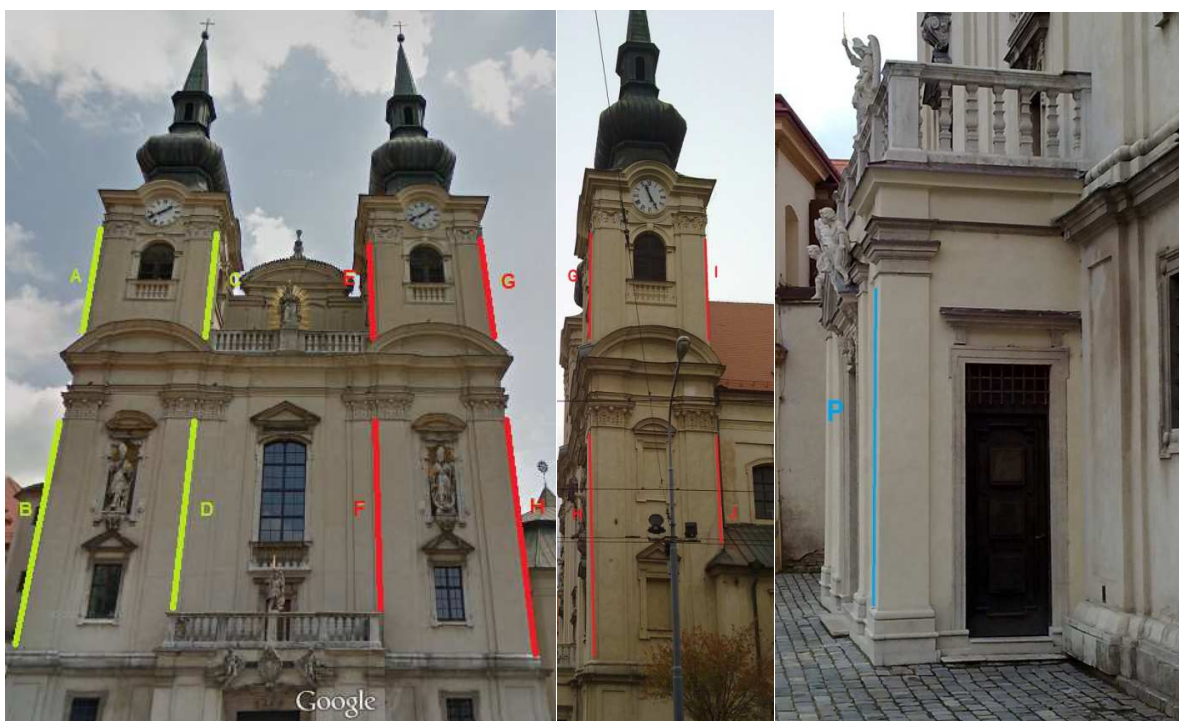
Obr. 19 Hrany na věžích kostela z čelního pohledu

Pro úlohu určování náklonu věží bylo použito totální stanice s kompenzátorem Topcon GPT3003N vyr. č. 313633 pro eliminaci odklonu osy alhidády od svislice. Náklon byl měřen zhlédnutím hran kostelních věží ze dvou navzájem kolmých směrů. Na věžích kostela nejsou stabilizovány měřické značky. Kostelní věže nemají souvislé hrany probíhající celou výškou, proto byly na věži zvoleny vždy 4 nejdelší hrany pro jedno stanovisko (pohled). Obrázek 19, 20 a 21 ukazují měřené hrany na kostelních věžích. Body byly voleny konstantně tak, aby hrana byla vystižena co možná nejvíce body. Značný vliv na výsledné měřené hodnoty mají nerovnosti na omítce. Tato metoda neudává velikost odklonu, dává nám pouze informace o směru náklonu a přibližné hodnotě. Je ovšem nutné zajistit co nejpřesnější měření, aby tato informace nebyla zkreslena vlivy přístrojových chyb, chyb měření, či vlastních chyb měřiče. Byla zvolena 4 stanoviska pro nejlepší vystižení měřených hran, jejich rozmístění je znázorněno na obrázku 22.
