**VENKOVSKÁ SÍDLA A LIDOVÁ ARCHITEKTURA
V KONTEXTU JEJICH HISTORICKÉHO VÝVOJE**

BAKAKÁŘSKÁ PRÁCE

Předmětem bakalářské práce je zdokumentování objektů lidové architektury na území mikroregionu Jilemnicko. V hlavní části práce jsou uvedeny základní faktory, které se podílely na vývoji lidových objektů s prvky lidové architektury a na osídlení daných oblastí. V druhé polovině literární rešerše jsou jednoduše zformulovány zásady ovlivňující novou výstavbu na vesnici.

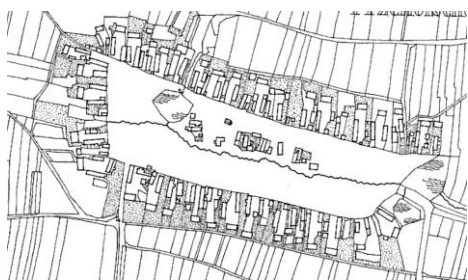
Obr. č. 2 Příklad návěsní vesnice (Škabrada, 1999)

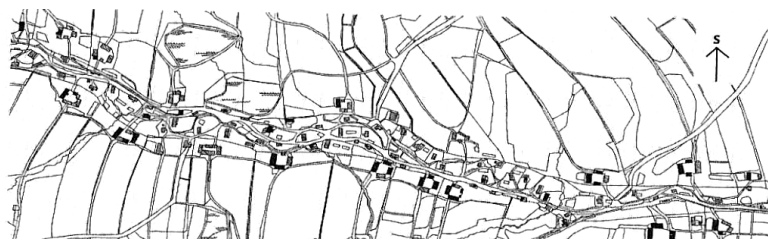
Obr. č. 3 Příklad údolní lánové vesnice (Škabrada, 1999)

Lánovou vesnicí lze popsat zástavbu pruhovitého charakteru o různé šířce, která kopíruje určitou osu v terénu. Touto páteřní osou bývala zpravidla cesta nebo potok, od kterého terén pozvolně či prudce stoupal. Jednotlivá stavení se zprvu nacházela v dostatečné vzdálenosti od daného vodního toku, aby nedocházelo k zaplavování staveb. Postupem času však tyto proluky byly zastavěny stavbami, které vlastnili méně majetní (Louda, 2008).

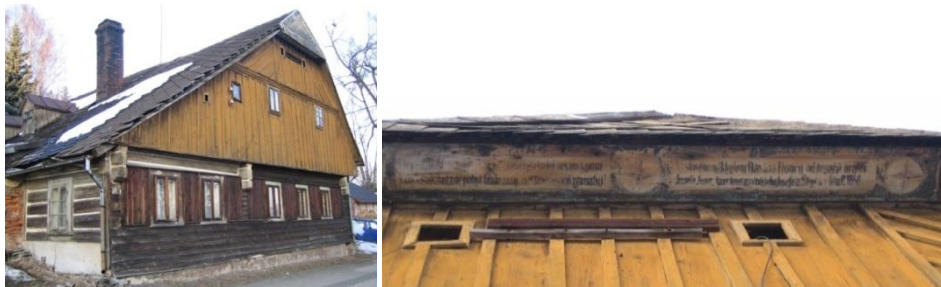
Obr. č. 1 a 2: Jeden z domů nacházející se v centru vesnice s dochovaným záklopovým prknem. (foto: autor, 2011)

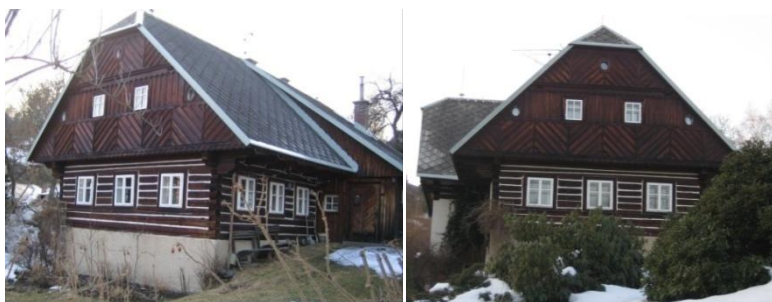
Obr. č. 3 a 4: Bohatě zdobená lomenice, která je po pečlivé rekonstrukci. (foto: autor, 2011)

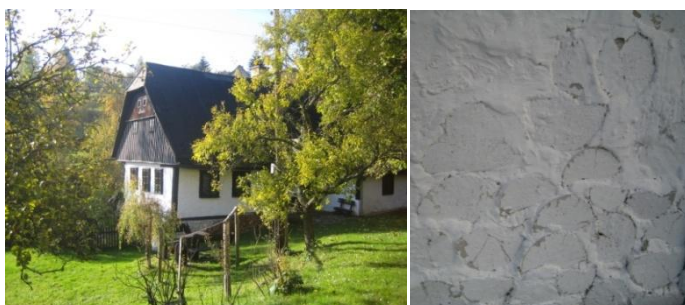
Obr. č. 5 a 6: Fotografie výjimečné dochované krčkové chalupy v Horních Štěpanicích a detail krčkové stěny. Vedle domu se nachází vzrostlý ořešák královský (*Juglans regia*). (foto: autor, 2011)

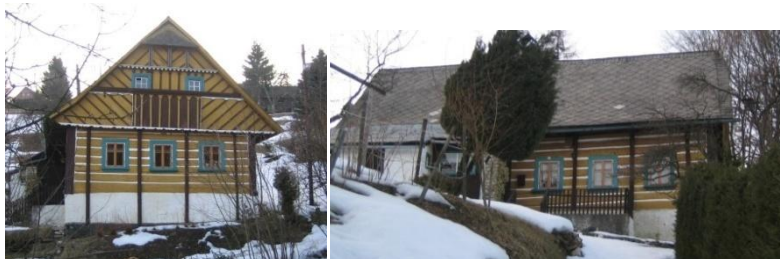
Obr. č. 7 a 8: Chalupa vyzdobená výraznými barvami a bohatě členěnou lomenicí. Na stěnách jsou typické stěnové kleštiny. Na fotografii na pravé straně je vidět zadní zděný díl chalupy a roubená pření část, kde se nachází světnice. (foto: autor, 2011)

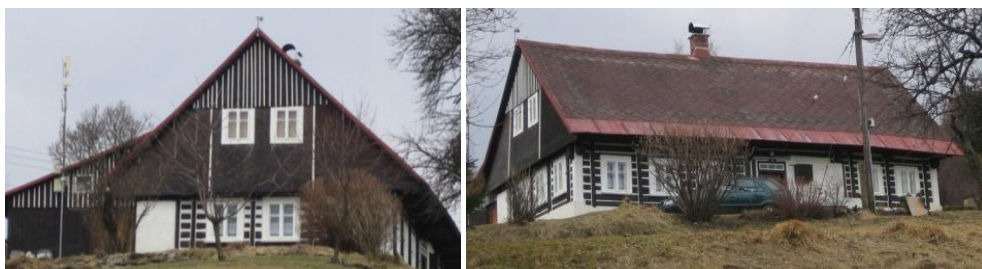
Obr. č. 9 a 10: Tato chalupa se nachází na kopci na konci vesnice. Lomenice je prostá, dělená do dvou pásů. Na stěnách jsou vidět stěnové kleštiny. (foto: autor, 2011)

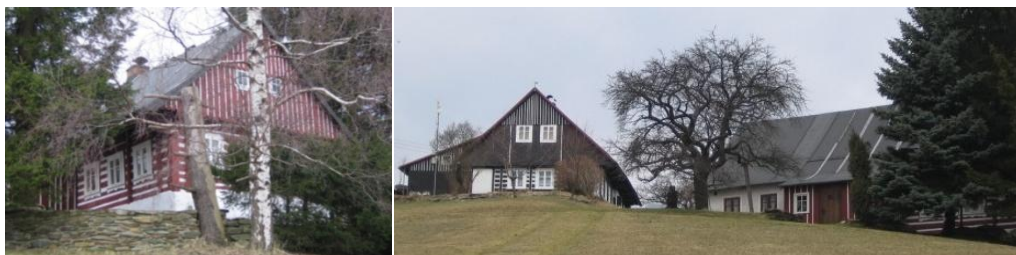
Obr. č. 11 a 12: V sousedství předchozí chalupy se nachází chalupa, jejíž roubení je ošetřeno červenou barvou. Tato chalupa má zděný zadní díl. Štítová strana chalupy je orientována na východní světovou stranu. Dominantní jsou dřeviny okolo domu: švestka domácí (*Prunus domestica*), bříza bělokorá (*Betula pendula*) a smrk pichlavý (*Picea pungens*) a smrk (*Picea abies*). (foto: autor, 2011)

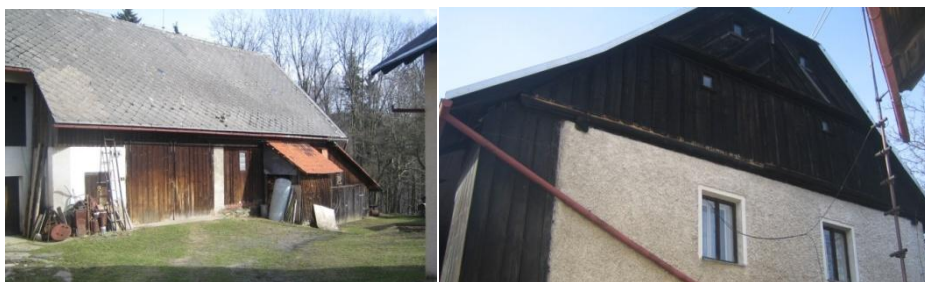
Obr. č. 15 a 16: Stodola patřící k usedlosti v Horních Štěpanicích č. p. 36 Ve dvoře a pohled na jednoduše bedněnou lomenicí na obytné stavbě. (foto: autor, 2011)

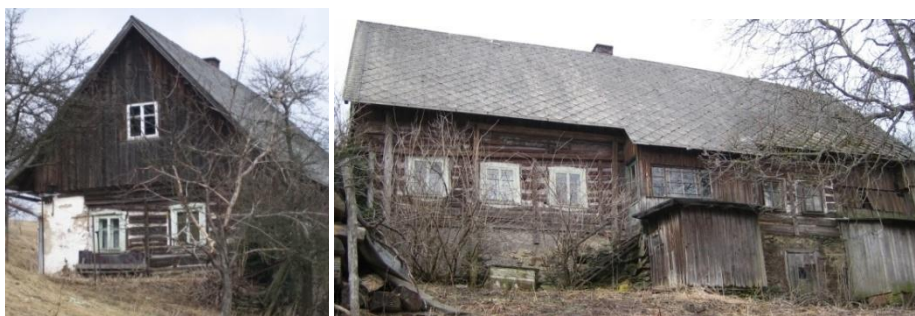
Obr. č. 17 a 18: Na další chalupě nacházející se ve vesnici Horní Štěpanice je vidět jak dochází k chátrání objektu. (foto: autor, 2011)

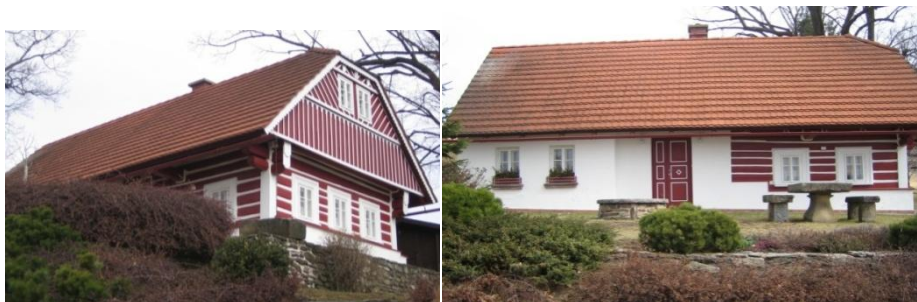
Obr. č. 25 a 26: Tato chalupa na území Horních Štěpanic vyniká především netypickou střešní krytinou, tzv. bobrovkami, jejíž používání v horských oblastech není příliš typické. U chalupy lze vidět také vzrostlá lípa srdčitá, která má funkci tzv. domovního stromu. (foto: autor, 2011)

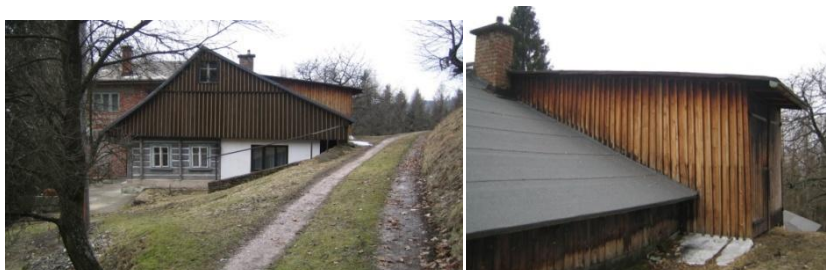
Obr. č. 27 a 28: Tato chalupa se nachází na samotě, což je typický důkaz roztroušené horské zástavby. Na střešní krytinu je použita lepenka. Na pravé fotografii lze vidět detail vchodu na půdu, kterým se ukládalo seno do podstřešních prostor, které zde sloužilo i jako jakási tepelná izolace. (foto: autor, 2011)

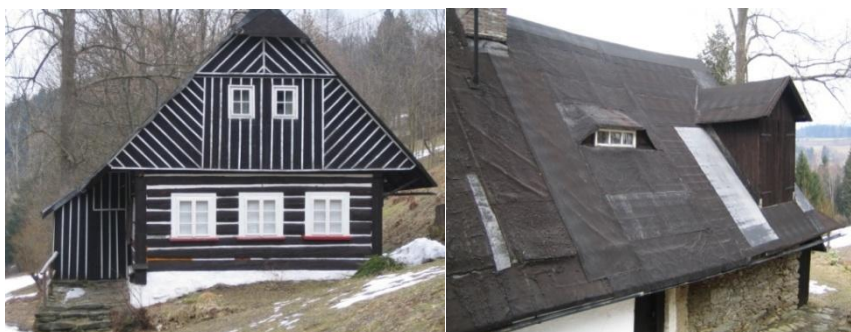
Obr. č. 29 a 30: Na fotografii na levé straně lze vidět tzv. násep u vchodu do chalupy. Také je zde vidět nevhodná oprava spár roubení pomocí polyuretanové pěny, která je pro tyto účely zcela nevhodná kvůli své neprodyšnosti a nevhodnému působení na chalupu z estetického hlediska. Na druhé fotografii je vidět, že jako střešní krytina byla použita lepenka. (foto: autor, 2011)

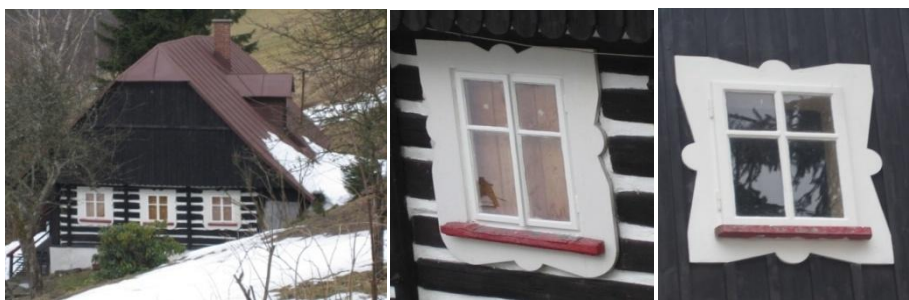
Obr. č. 31, 32 a 33: Na další chalupě můžeme spatřit dva způsoby vyhotovení okenních obložek. Na prostřední fotografii lze vidět obložku, která se nachází na straně domu, která je zdokumentována na fotografii na levé straně. Druhá okenní obložka se nachází na zadní straně domu ve štítu. (foto: autor, 2011)

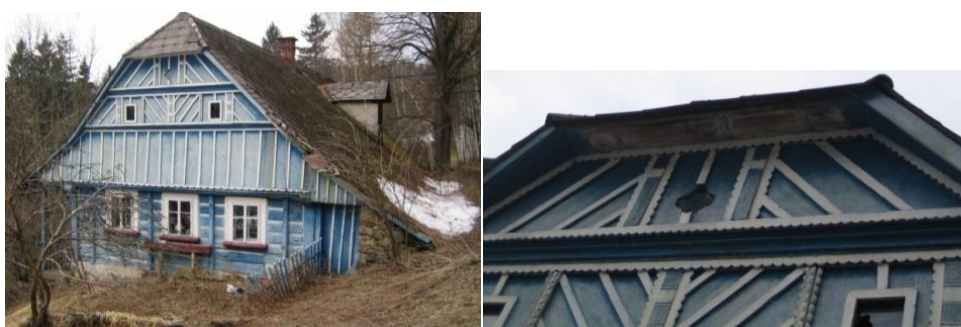
Obr. č. 34 a 35: Tato chalupa je výjimečná svojí barvou. Někomu se může zdát být nepřírozená, ale při sněhové pokrývce do krajiny příjemně zapadá. Bohužel je na fotografii patrné, že chalupa není udržována a bohužel chátrá. Na druhé fotografii je zdokumentováno umístění záklopového prkna. (foto: autor, 2011)

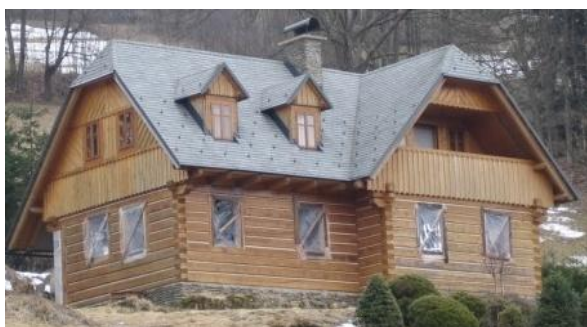
Obr. č. 36: Na území Rychlova se nachází i tato novostavba, která je má na rozdíl od tradičních chalup zbytečně velké množství vikýřů. Na fotografii vpravo je zdokumentována lomenice a spojení roubení na zámek. (foto: autor, 2011)

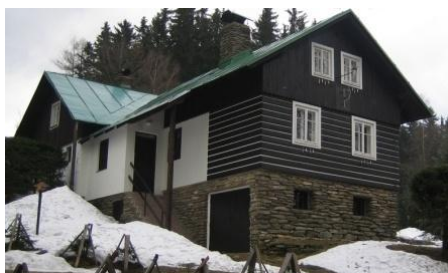
Obr. č. 37: Toto stavení se nachází v Pousce, tj. mezi Beneckem a Horními Štěpanicemi. Na fotografii je zdokumentováno chybné provedení rohu stavby, kde jsou po celou dobu viditelné spáry, které by měli být zakryté. (foto: autor, 2011)

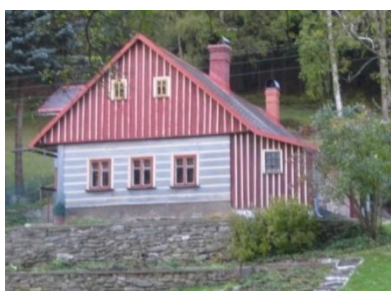
Obr. č. 38: Roubená chalupa a její okolní terén vyrovnaný a zpevněný pomocí kamenných zídek. (foto: autor, 2011)

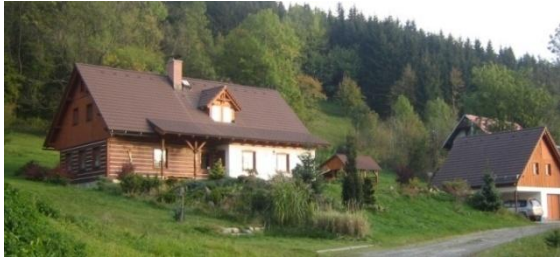
Obr. č. 41: Další poměrně mladá stavba, která je velice podobná ostatním novostavbám v obci. Roubený efekt stavby je vyřešen tzv. falešným roubením, což znamená, že je stavba zděná a pobitá prkny. (foto: autor, 2011)

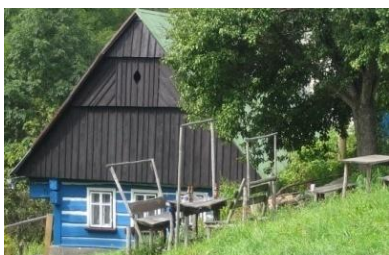
Obr. č. 42: Chalupa, která vyniká netypickým zbarvením, úplně samotě v obci Benecko. Lomenice je střídavě zdobená. Majitelé posezení na zahradě vyřešili jednoduchým dřevěným nábytkem, který zapadá do okolní krajiny. (foto: autor, 2011)

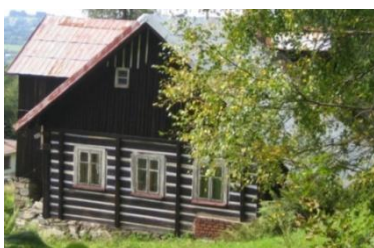
Obr. č. 44: Chalupa, na které jsou vidět typické stěnové kleštiny zabraňující vybočení trámů ze stěny a malá okna čtvercového tvaru. Zvýšený počet oken je z důvodu výskytu chalupy

v bývalé oblasti tkalců, kteří měli vysoké nároky na osvětlení světnice s tkalcovskými stavby.
(foto: autor, 2011)

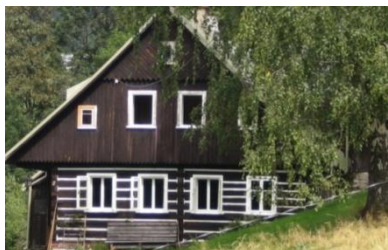
Obr. č. 45: Chalupa s vysokým počtem oken na štítové straně domu, kde se nacházela světnice s tkalcovskými stavby. (foto: autor, 2011)

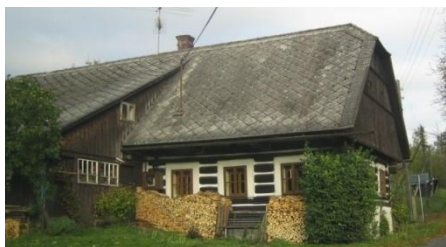
Obr. č. 46: Chalupa s roubenou světnicí a polovalbovou střechou s eternitovou střešní krytinou. (foto: autor, 2011)

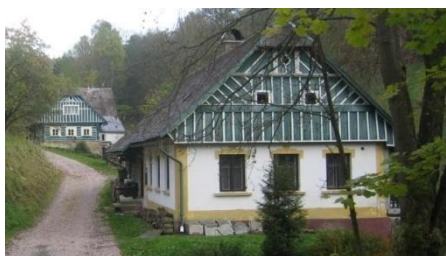
Obr. č. 47: Na této fotografii je v popředí zdokumentována chalupa, která má přední díl zděný a zadní roubený. Okna jsou na zděné části zdobena pilastry. V pozadí je vidět roubená část chalupy, která je na podezdívce z kamenů, kterými byl srovnán nerovný svažité terén. (foto: autor, 2011)

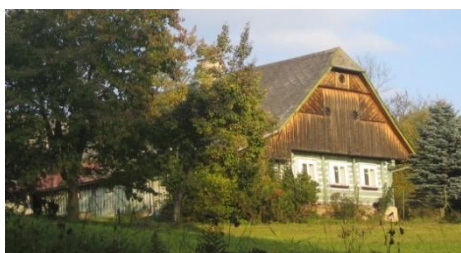
Obr. č. 48: Na lomenici lze vidět jednoduché bednění a na stěnách typické stěnové kleštiny. (foto: autor, 2011)

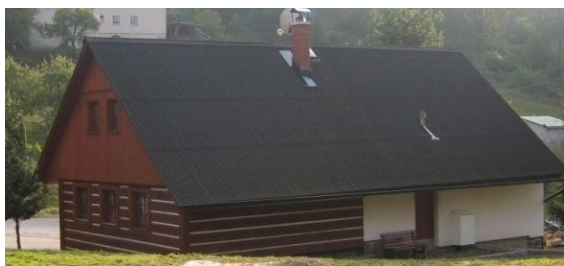
Obr. č. 49: Důkazem nové výstavby v duchu klasických roubenek je tento nový dům, na kterém je použita plechová střešní krytina celkem dobře napodobující krytinu lepenkovou. (foto: autor, 2011)

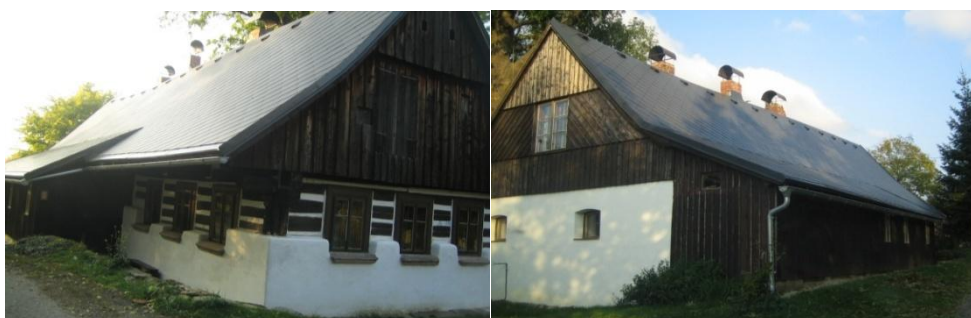
Obr. č. 52 a 53: Chalupa s prostě bedněnou lomenicí a typickým zalomením střechy pro hambálkové krovy. Je zde vidět také správné umístění komínů, tzn. na druhé straně hřebenu střechy než je vchod do chalupy. (foto: autor, 2011)

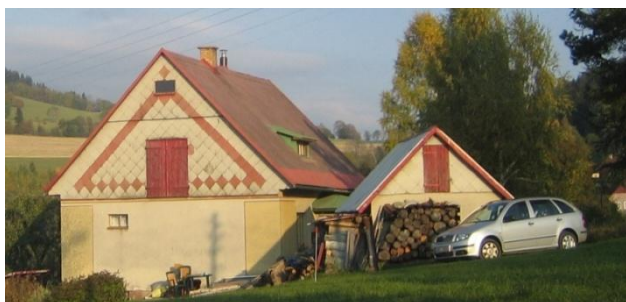
Obr. č. 56: Ukázkové obložení štítu barevným eternitem složeným do obrazce. (foto: autor, 2011)

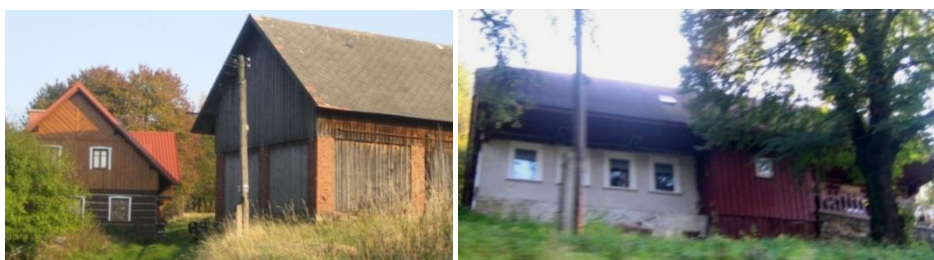
Obr. č. 57 a 58: Další příklad špatného provedení rohu roubené chalupy na obrázku nalevo. Na druhé fotografii je stavení, které má jak zděnou část, tak i roubenou, u které se nachází násep, která je vyskládaná z kamene. (foto: autor, 2011)

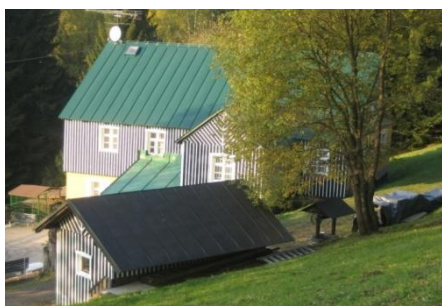
Obr. č. 59: Zděný dům se svislým pobitím latěmi a plechovou střešní krytinou na Benecku. (foto: autor, 2011)

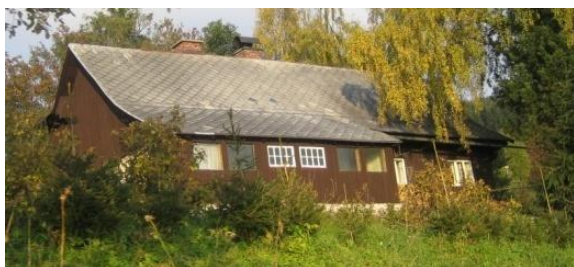
Obr. č. 60: Chalupa, u které je patrné zalomení střechy díky použití hambalkového typu krovu. (foto: autor, 2011)

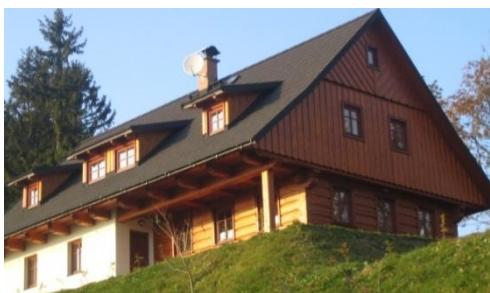
Obr. č. 61: Novostavba na Benecku, která má část zděnou i roubenou. Nová výstavba v dané oblasti je značně ovlivněna turismem a s ním souvisejícím rozšiřováním ubytovací kapacity, což má vliv na zhušťování roztroušené zástavby novými objekty. (foto: autor, 2011)

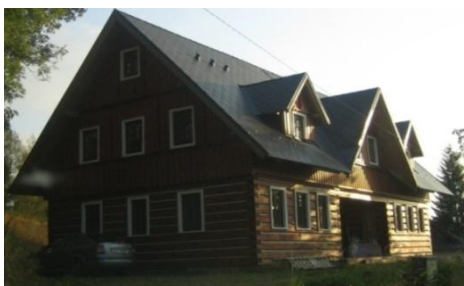
Obr. č. 63: Další novostavba na Benecku má neobvyklé řešení spodní části stavby. Navíc má poměrně dost vikýřů a oken ve štítě. Nejspíš je to ovlivněno jinou potřebou využití prostorů stavby oproti dřívější době. Tzn., že v dnešní době jsou potřebné pokoje pro ubytování turistů a ne prostor pro uskladnění sena. (foto: autor, 2011)

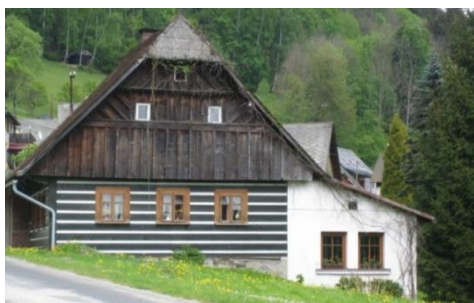
Obr. č. 65: Chalupa s roubenou světnicí a zděnou přístavbou. (foto: autor, 2011)

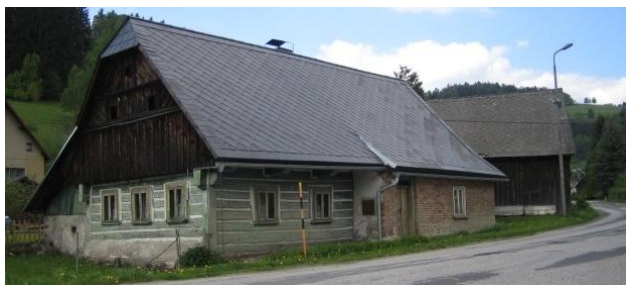
Obr. č. 67: Chalupa č. p. 17 s roubenou a zděnou částí bohužel v chátrajícím stavu. Pozornost si zaslouží především lomenice, která je rozdělena do třech vodorovných pásů. (foto: autor, 2011)

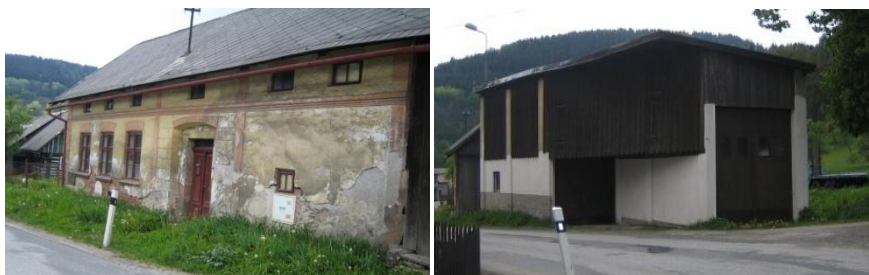
Obr. č. 68 a 69: Zděná stavba v chátrajícím stavu. Ke stavbě je připojena stodola, která byla zrekonstruována, aby mohla i nadále sloužit jako uskladňovací prostor. (foto: autor, 2011)

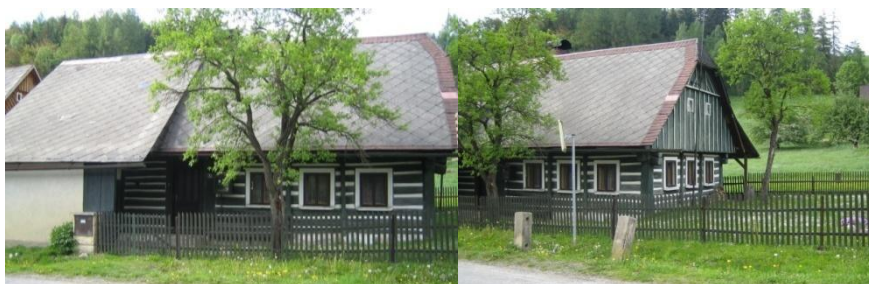
Obr. č. 70 a 71: Roubená chalupa se zděným zadním dílem, která má střídavě dělenou lomenici do dvou polí. Střešní krytina je z eternitu. Stěny roubené části chalupy jsou zpevněny pomocí stěnových kleštín. (foto: autor, 2011)

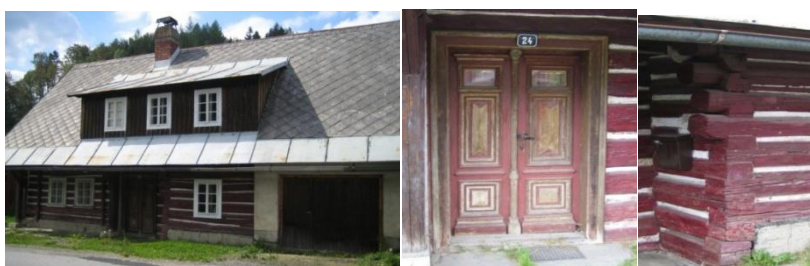
Obr. č. 72, 73 a 74: Na této chalupě stojí za pozornost dveře, které jsou vyzdobeny řezbou. Na chalupě lze poukázat i na spojení trámů tzv. na rybinu detail viz. obr. č. 85. (foto: autor, 2011)

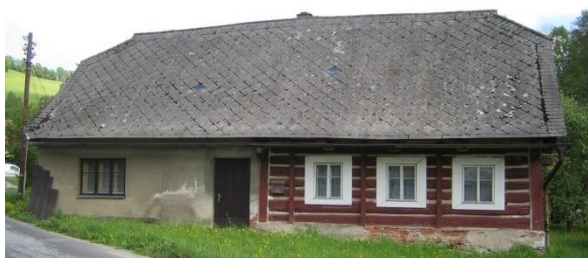
Obr. č. 75: Chalupa, jejíž stěny na roubené části jsou zpevněny stěnovými kleštinami. Okna jsou doplněna o jednoduché okenní obložky. Střecha je polovalbová, lomenice prostě bedněná s malými větracími otvory ve vrchním vodorovném dílu. (foto: autor, 2011)

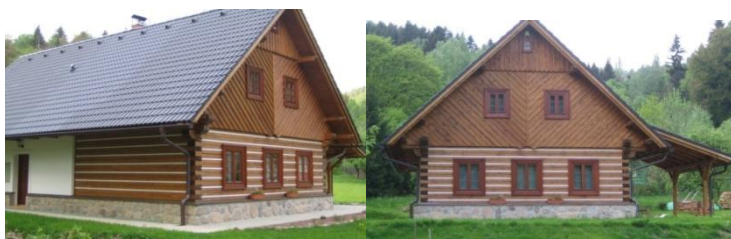
Obr. č. 76 a 77: Novostavba z Dolních Štěpanic. Přední díl chalupy je roubený, zadní zděný, tak jak tomu bývá u typických starších lidových chalup. Spojení trámů na rozích stavby je provedeno tzv. na rybinu. (foto: autor, 2011)

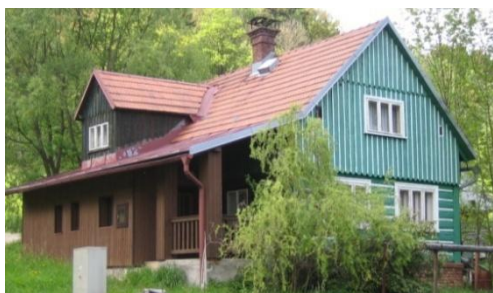
Obr. č. 78: Roubená chalupa s krytým zápražím. (foto: autor, 2011)

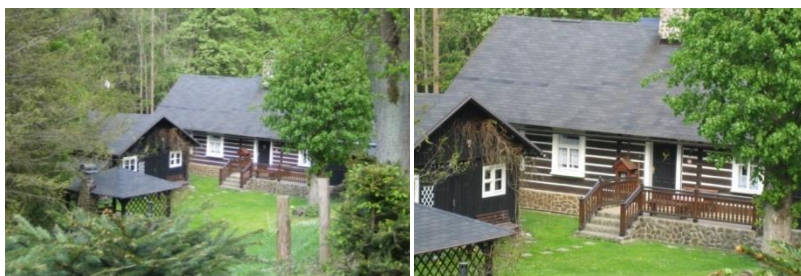
Obr. č. 79 a 80: Roubená chalupa, u které je násep doprovázena zápradlím. Za zmínku stojí také střešní krytina z asfaltového šindele. (foto: autor, 2011)

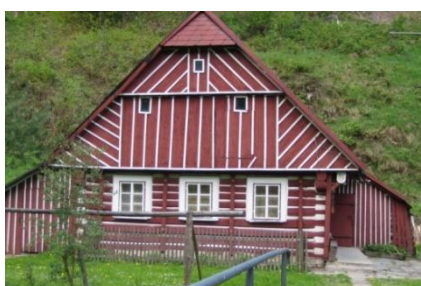
Obr. č. 81: Roubená chalupa se stěnovými kleštinami a malými větracími okénky v lomenici. (foto: autor, 2011)

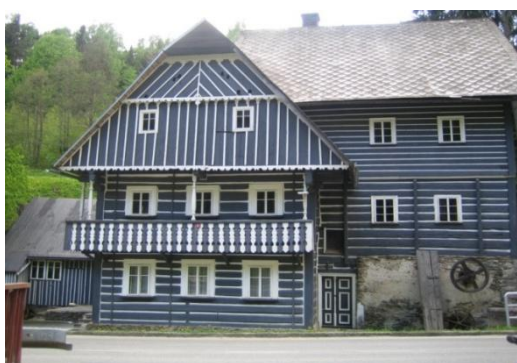
Obr. č. 82: Velice významným dochovaným klenotem lidové architektury je Mikuláškův mlýn s č. p. 33. Jde o jeden z mála dochovaných roubených patrových domů. (foto: autor, 2011)

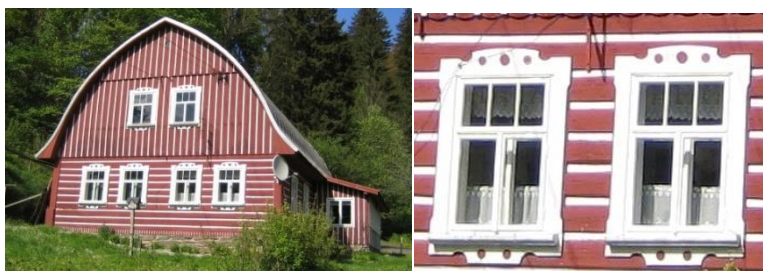
Obr. č. 83 a 84: Roubená chalupa ve Vítkovicích v Krkomoších na propojovací cestě na Benecko. Typická je především netypickým tvarem střechy. Na pravé fotografii je znázorněn detail okenních obložek. (foto: autor, 2011)

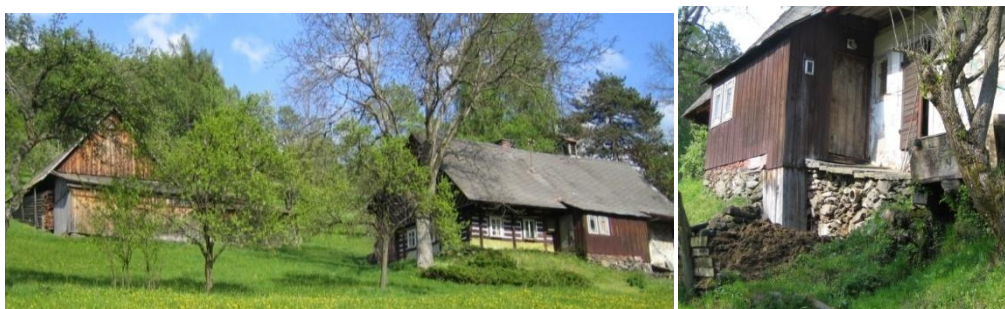
Obr. č. 85 a 86: Roubená chalupa se samostatně stojící stodolou, vzrostlým ořešákem a ovocným sadem. Zadní díl domu je zděný. (foto: autor, 2011)

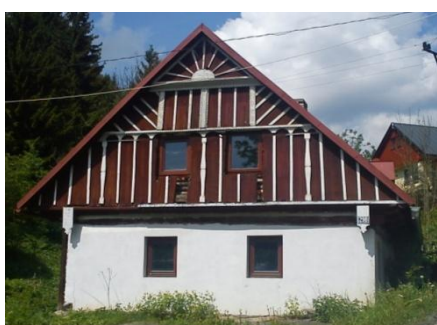
Obr. č. 88: Další chalupa z Vítkovic s lomenicí dělenou do třech vodorovných pruhů. (foto: autor, 2011)

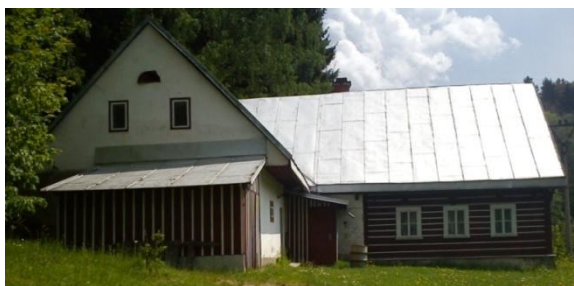
Obr. č. 89: Chalupa z území Vítkovic s roubenou přední částí, kde se nachází světnice. (foto: autor, 2011)

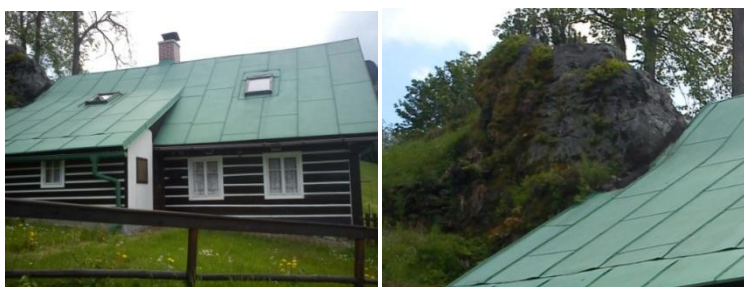
Obr. č. 90 a 91: Tato roubená chalupa v hořením konci vesnice je ukázkou přizpůsobení stavby okolnímu terénu. (foto: autor, 2011)

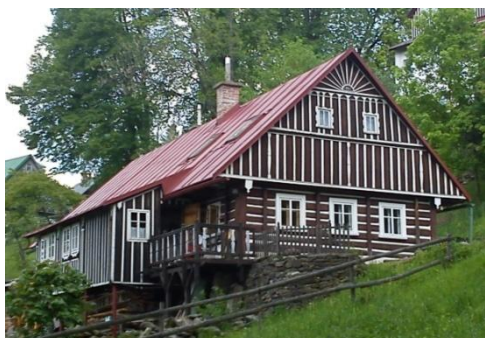
Obr. č. 92: Roubená chalupa v hořením konci Vítkovic. Ve špičce lomenice se nachází rok výstavby domu. (foto: autor, 2011)

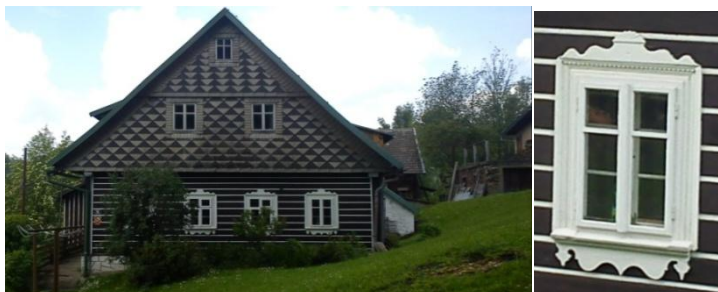
Obr. č. 93 a 94: Ukázkový příklad obloženého štítu eternitem s různým barevným odstínem a detail okenní obložky. (foto: autor, 2011)

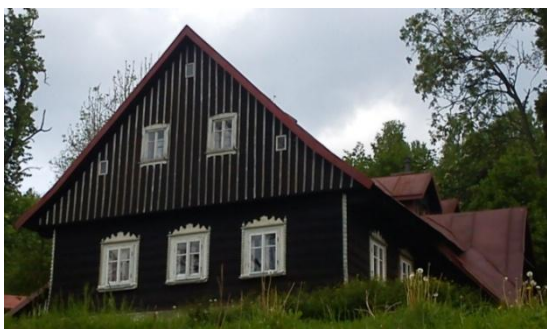
Obr. č. 95: Chalupa se zdobenými okenními obložkami a jednoduše bedněnou lomenicí.
(foto: autor, 2011)

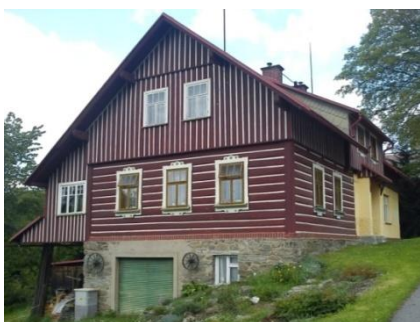
Obr. č. 97: Další z roubených domů se zděnou druhou částí z horního konce vesnice Vítkovice. (foto: autor, 2011)

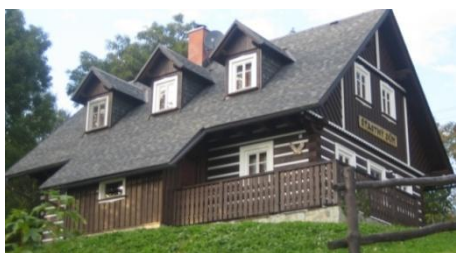
Obr. č. 99: Chalupa z Jestřabí s velkým počtem vikýřů a klasovitě bedněnou lomenicí. (foto: autor, 2011)

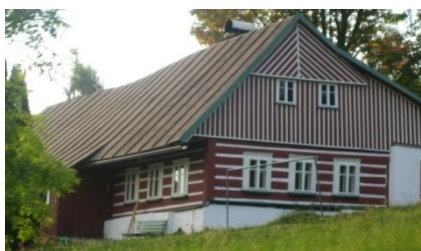
Obr. č. 100: Roubená chalupa s plechovou střešní krytinou. (foto: autor, 2011)

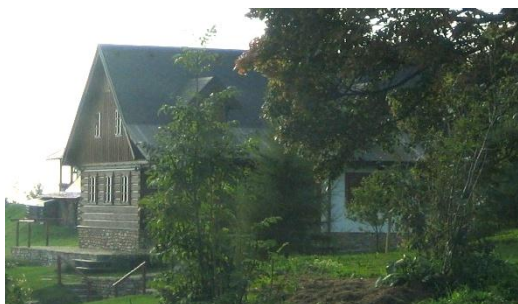
Obr. č. 103: Novostavba, na které lze pozorovat správné provedení oken či podezdívka z kamene. (foto: autor, 2011)

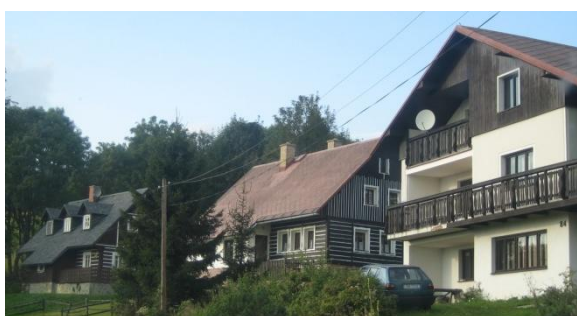
Obr. č. 104: Přizpůsobení architektury 20. století architektuře lidové. Vliv regulací území je zde patrný. Všechny objekty mají sedlový typ střechy a obdélníkový půdorys. (foto: autor, 2011)

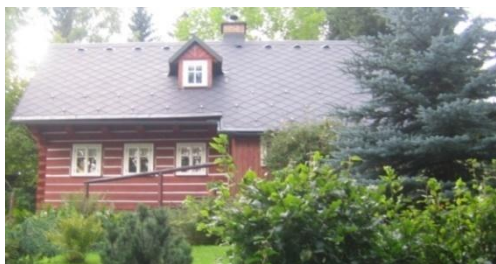
Obr. č. 106: Roubená chalupa s náspí a novou střešní krytinou. (foto: autor, 2011)

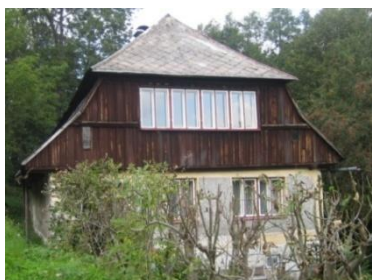
Obr. č. 107: Zděná stavba s mansardovou střechou s nepůvodními okny. (foto: autor, 2011)

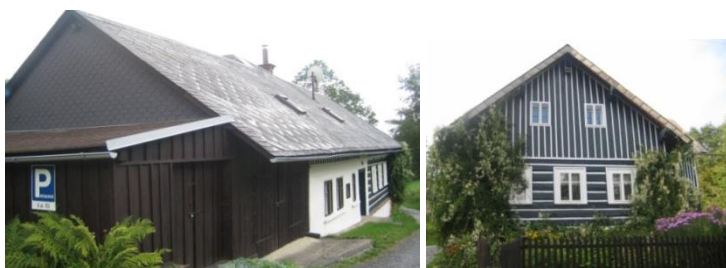
Obr. č. 108 a 109: Chalupa s roubenou světnicí, zděným prostředním dílem a přistavěnou kůlou. (foto: autor, 2011)

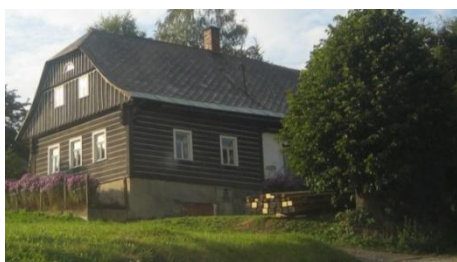
Obr. č. 110: Roubená chalupa s polovalbovou střechou a jednoduše bedněnou lomenicí. (foto: autor, 2011)

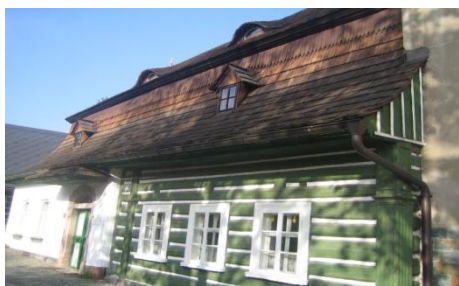
Obr. č. 112: První stavba ve zvědavé uličce s mansardovou střechou a šindelovou střešní krytinou. (foto: autor, 2011)

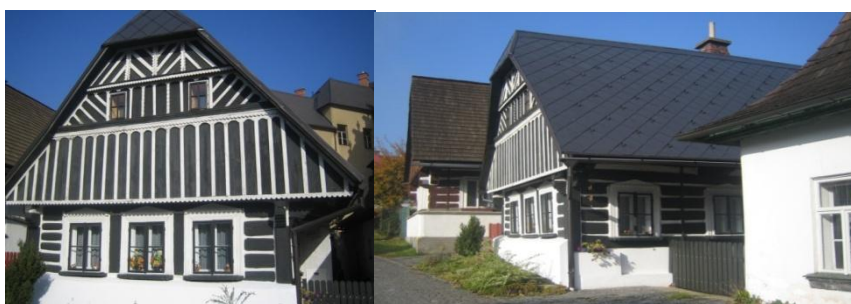
Obr. č. 113 a 114: Chalupa č. p. 105 s bohatě zdobenou lomenicí a novou střešní krytinou. a způsob uspořádání domů. (foto: autor, 2011)

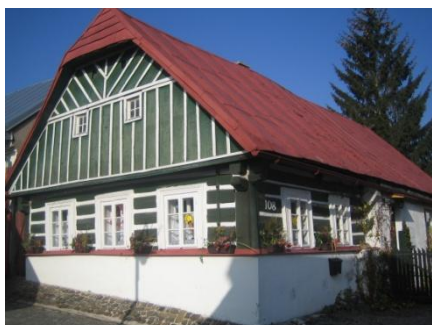
Obr. č. 115: Chalupa č. p. 108 s plechovou střešní krytinou. (foto: autor, 2011)

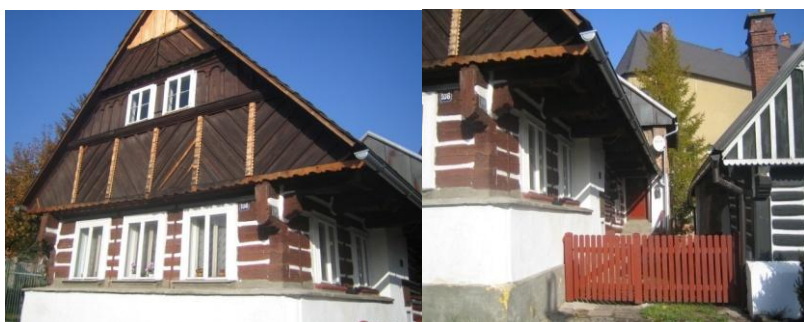
Obr. č. 116 a 117: Chalupa č. p. 106 se šindelovou střechou a nově opravenou částí lomenice. Na pravé fotografii je ukázka úzkého prostoru mezi jednotlivými chalupami. Zahrada se nachází za chalupami. (foto: autor, 2011)

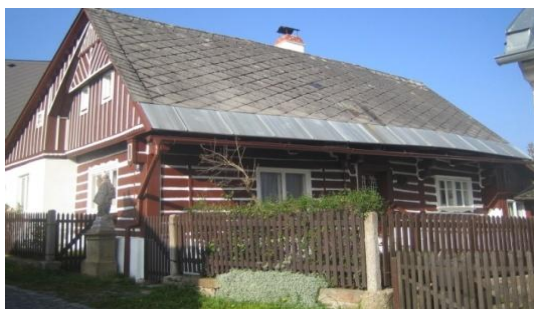
Obr. č. 118: Chalupa č. p. 110 a detail jejich oken s obložkami. (foto: autor, 2011)

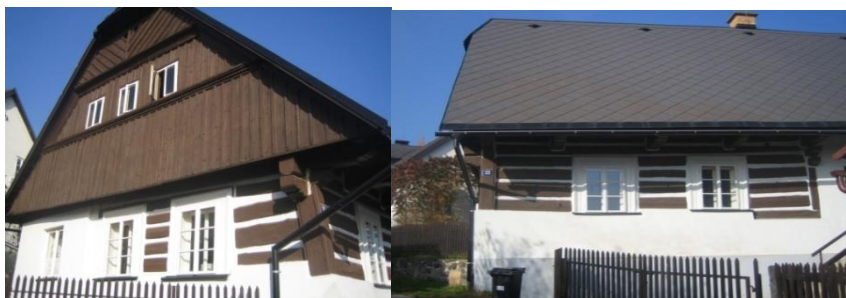
Obr. č. 119 a 120: Chalupa č. p. 111 s roubenou světnicí a zděným zadním dílem. Na fotografii můžeme vidět novou střešní krytinu. (foto: autor, 2011)

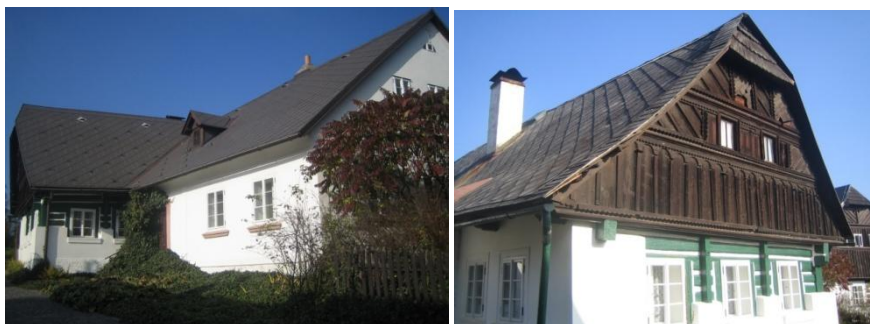
Obr. č. 121 a 122: Tato chalupa má půdorys písmene L. Světnice, která „vyčnívá“ do ulice je roubená s velice zdobnou lomenicí. Druhá část stavení je zděná. (foto: autor, 2011)

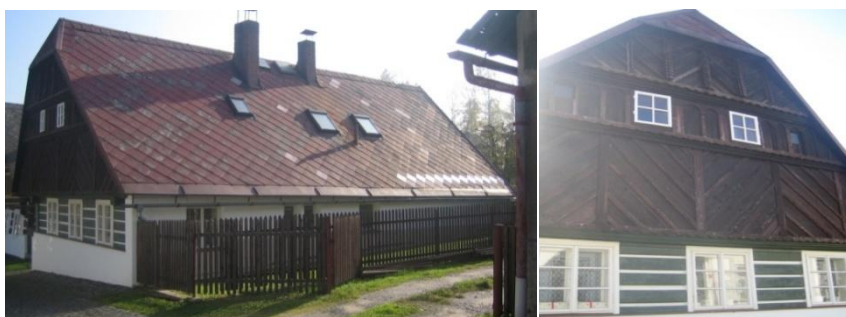
Obr. č. 123 a 124: Chalupa s lomenicí, jejíž bednění je ve spodním pruhu klasovitě uspořádáno. Negativně na stavbu podle mého názoru působí střešní okna. Jako u ostatních chalup je přední část chalupy roubená se světnicí a zadní díl je zděný. (foto: autor, 2011)

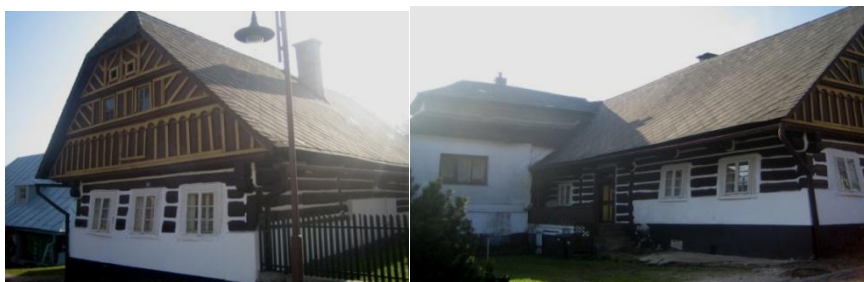
Obr. č. 125 a 126: Na této chalupě č. p. 118 je vidět dvoubarevná lomenice dělená do třech vodorovných polí. V horním pruhu se nachází dva malé větrací otvory. Na roubené přední části s polovalbovou střechou je znatelné pokřivení stěny. Zadní díl stavby je zděný se střechou mansardovou. (foto: autor, 2011)

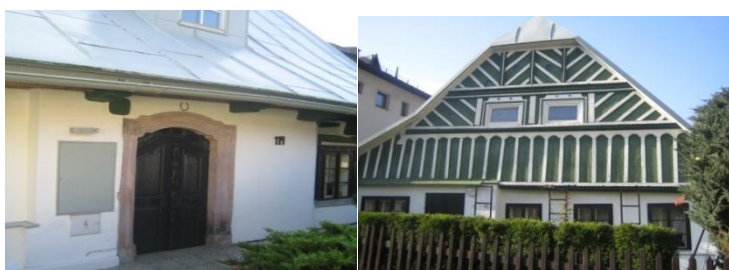
Obr. č. 127 a 128: Na zděné stavbě č. p. 119 lze vidět pečlivě vyřezávané dveře a bohatou lomenicí. (foto: autor, 2011)

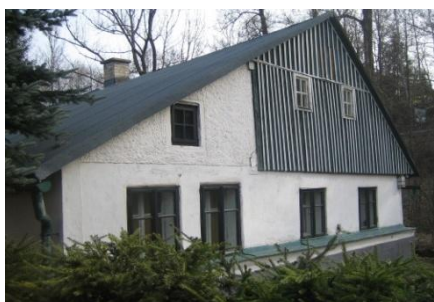
Obr. č. 130: Chalupa č. p. 771, kde bydlel Bohumil Hanč. Chalupa je zděná s roubenou světnicí. (foto: autor, 2012)

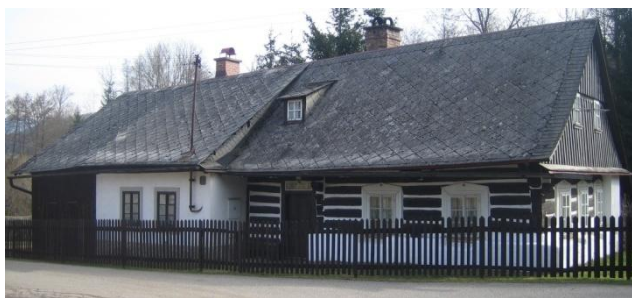
Obr. č. 131: Chalupa, která sousedí s předchozí. Střešní krytinou je na chalupě eternit. Komín nad roubenou částí chalupy má zdobnou komínovou hlavu. (foto: autor, 2012)

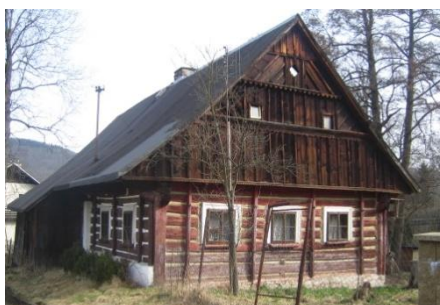
Obr. č. 132: Zdokumentování chátrající chalupy s typickými malými čtvercovými okny a stěnovými kleštinami. (foto: autor, 2012)

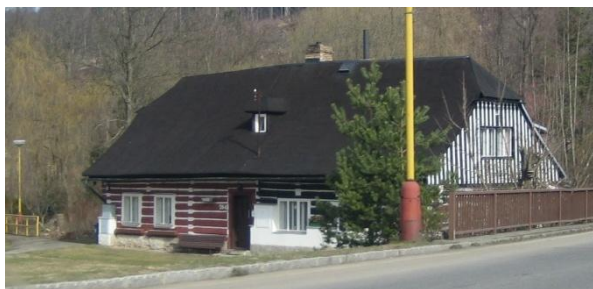
Obr. č. 133: Roubená chalupa s lepenkovou střešní krytinou. Netypické je, že je každá polovina chalupy má jiné zbarvení. (foto: autor, 2012)

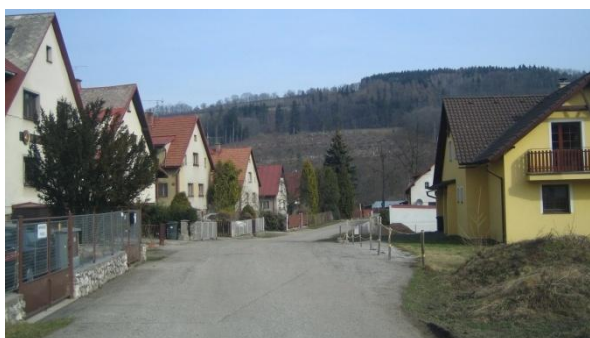
Obr. č. 134: Zdokumentování ulice, na které je vidět sjednocená zástavba, pro kterou jsou typické sedlové střechy. Novostavba na pravé straně tuto harmonii narušuje odlišným půdorysem. (foto: autor, 2012)

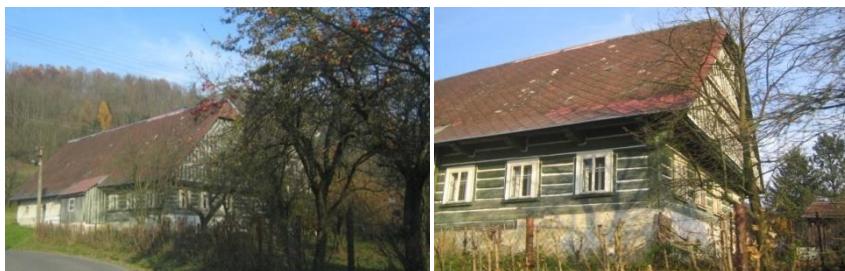
Obr. č. 135 a 136: Roubená chalupa se zděným zadním dílem. Na zahradě se nachází ovocný sad. (foto: autor, 2011)

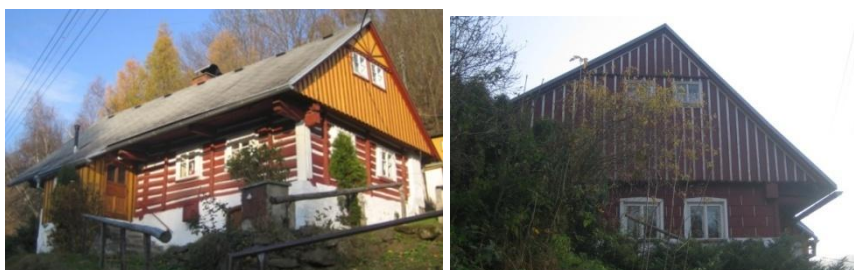
Obr. č. 137 a 138: Roubená chalupa se stěnovými kleštinami. Na pravé fotografii je zdokumentována zadní štítová strana domu, která je tvořena prkny imitujícími kvádrové zdivo. (foto: autor, 2011)

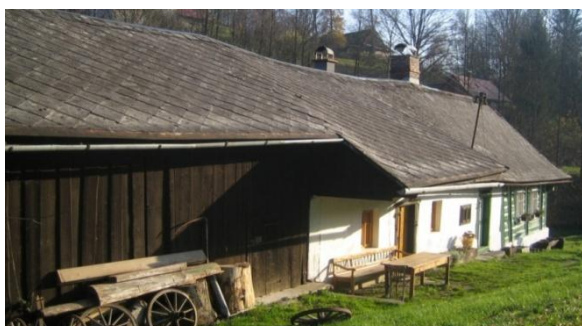
Obr. č. 139: Roubená chalupa se světnicí a napojenou zděnou částí. Stodola je s domem spojena. (foto: autor, 2011)

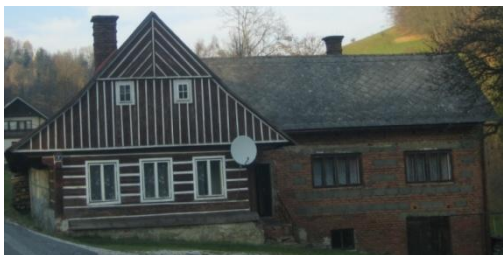
Obr. č. 141: Chalupa s jednoduše bedněnou lomenicí a přístavbou. (foto: autor, 2011)

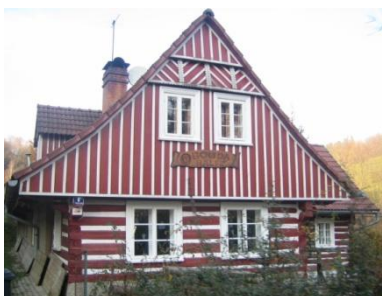
Obr. č. 142: Roubená chalupa s pálenou střešní krytinou. Vazba trámů na rozích je provedena tzv. na zámek. (foto: autor, 2011)

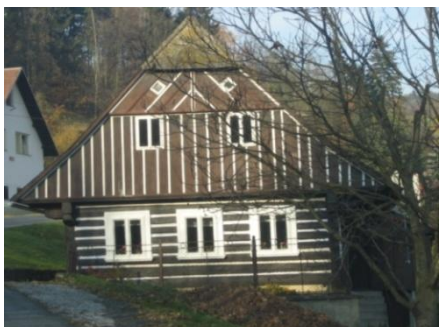
Obr. č. 143: Roubená chalupa s jednoduše bedněnou lomenicí a polovalbovou střechou. (foto: autor, 2011)

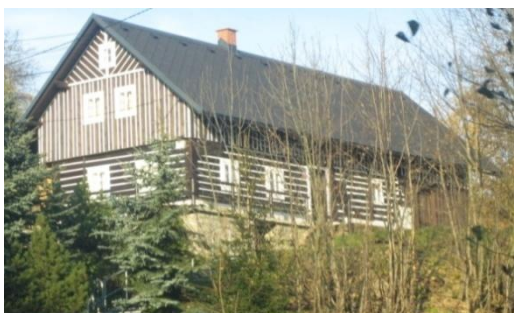
Obr. č. 144: Roubená chalupa, kde je také patrné vyrovnání terénu pro dům podezdívkou. Na stavení je nová střešní krytina. (foto: autor, 2011)

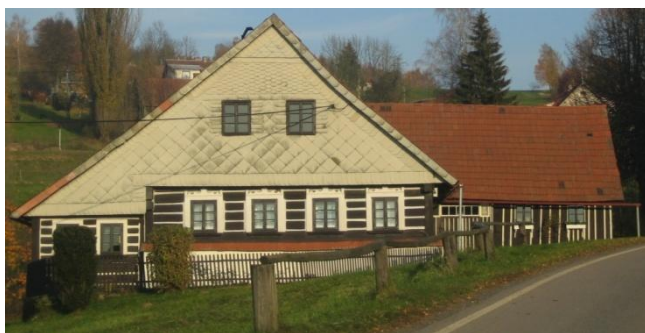
Obr. č. 146: Další příklad chalupy s obloženým štítem eternitovou střešní krytinou. Na chalupě je patrná narušená symetričnost štítové strany, k čemuž došlo díky vybudování přístavby. (foto: autor, 2011)

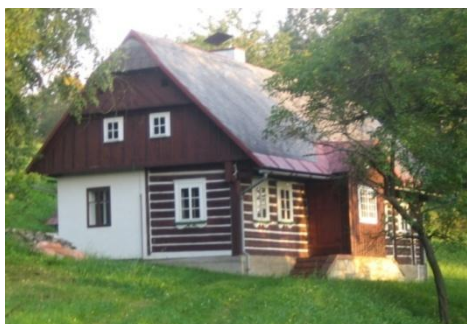
Obr. č. 147: Chalupa z Poniklé s šestitabulkovými okny. (foto: autor, 2011)

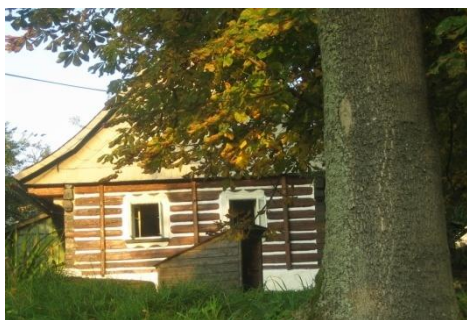
Obr. č. 148: Na této chalupě jsou stěny zpevněny pomocí stěnových kleštin. V blízkosti chalupy se nachází vzrostlý jírovec maďal (*Aesculus hippocastanum*). (foto: autor, 2011)

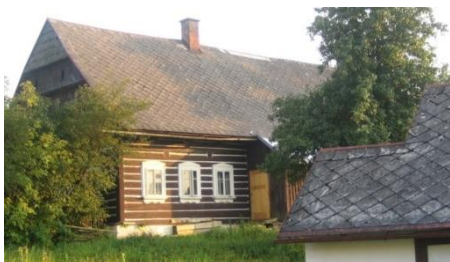
Obr. č. 149: Chalupa, která se nachází v centrální části vesnice s polovalbovou střechou, prostě bedněnou lomenicí, ve které jsou dva malé větrací otvory. Okenní parapet naznačují vyřezaná prkénka pod okny. (foto: autor, 2011)

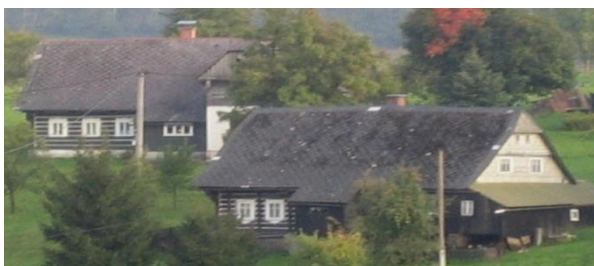
Obr. č. 152: Chalupy, které si jsou velice podobné. Avšak na chalupě v popředí zpevňují stěny stěnové kleštiny a chalupa v pozadí má zděnou polovinu domu, která je kryta vzrostlým stromem a chalupou. (foto: autor, 2011)

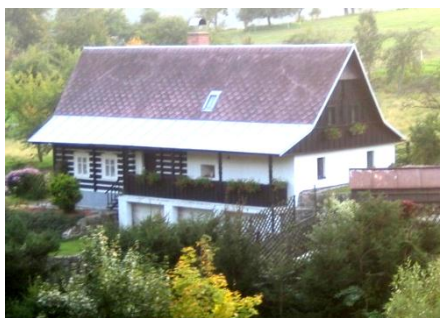
Obr. č. 153: Spojení roubené části a zděné přístavby. (foto: autor, 2011)

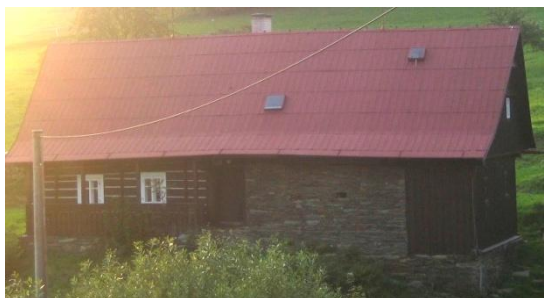
Obr. č. 154: Chalupa, jejíž přední část je roubená se světnicí, na kterou navazuje stěna zhotovená z kamene. Také je na fotografii patrná podezdívka, která je taktéž z kamene. (foto: autor, 2011)

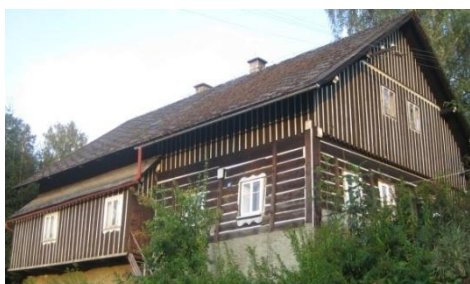
Obr. č. 155: Roubená chalupa č. p. 92, která má v přední štítové straně tři okna, což je prvek typický původně pro chalupy tkalců, kteří měli vysoké nároky na osvětlení světnice. (foto: autor, 2011)

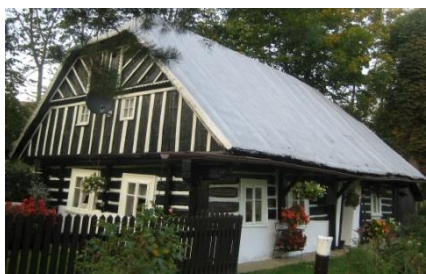
Obr. č. 156: Roubená chalupa s lepenkovou střešní krytinou. Přes léto byla chalupa v obložení begonií (*Begonia tuberhybrida*). (foto: autor, 2011)

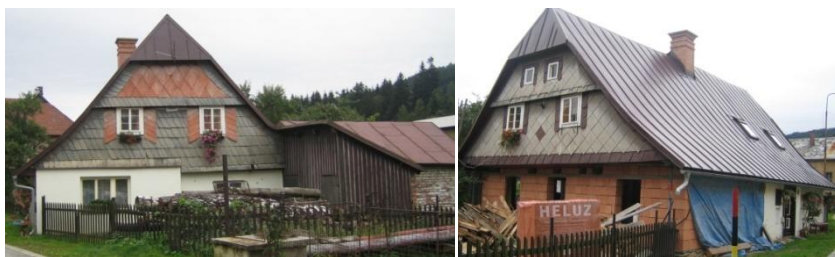
Obr. č. 157 a 158: Příklad obložení štítu eternitem v Jablonci nad Jizerou na domě č. p. 368. K domu je připojena malá kůlna. Na fotografii napravo (obr. č. 158) je zdokumentována druhá štítová strana domu. (foto: autor, 2011)

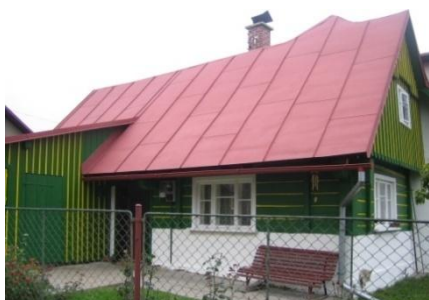
Obr. č. 159: Chalupa, jejíž barva roubení spár vytváří zajímavou pestrou barevnou kombinaci. (foto: autor, 2011)

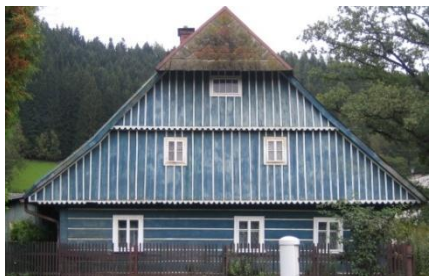
Obr. č. 160: Chalupa málo obvyklé modré barvy s polovalbovou střechou. Rozmístění oken ve štítové straně není pravidelné z důvodu jiného řešení vnitřní dispozice chalupy. (foto: autor, 2011)

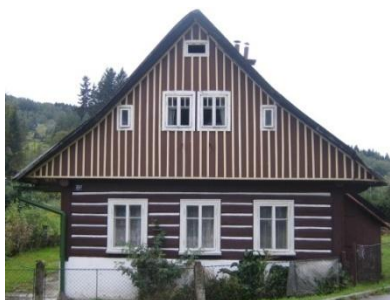
Obr. č. 161: Chalupa č.p. 357 s větracími otvory v lomenici. (foto: autor, 2011)

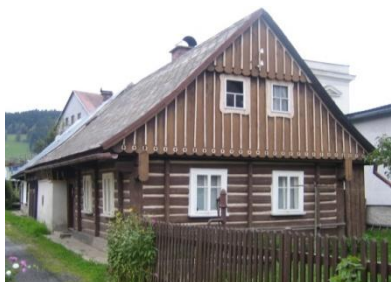
Obr. č. 163: Chalupa se zpevňujícími stěnovými kleštinami a zajímavě a decentně zdobeným zakončením lomenice. (foto: autor, 2011)

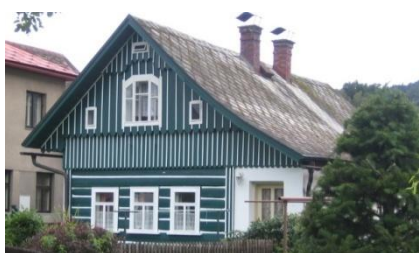
Obr. č. 164: Chalupa s netypickým oknem ve štítu. (foto: autor, 2011)

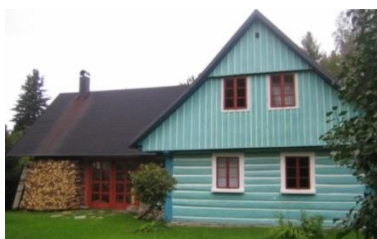
Obr. č. 166: Ukázka přístavby přistavěné k roubené chalupě. Směrem z ulice přístavba nijak zvlášť nenarušuje vzhled chalupy, protože se nachází za ní. (foto: autor, 2011)

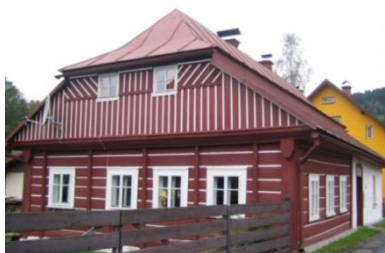
Obr. č. 167: Dům s mansardovou střechou z Jablonce nad Jizerou. (foto: autor, 2011)

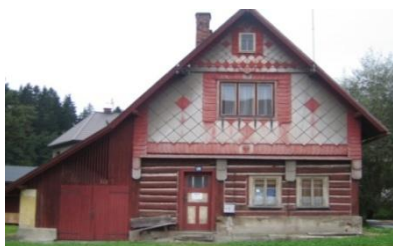
Obr. č. 168: Stavba se stítem obloženým eternitem a přístavkem, který narušuje symetričnost střechy stavby. (foto: autor, 2011)
