**VENKOVSKÁ SÍDLA A LIDOVÁ ARCHITEKTURA
V KONTEXTU JEJICH HISTORICKÉHO VÝVOJE**

BAKAKÁŘSKÁ PRÁCE

Předmětem bakalářské práce je zdokumentování objektů lidové architektury na území mikroregionu Jilemnicko. V hlavní části práce jsou uvedeny základní faktory, které se podílely na vývoji lidových objektů s prvky lidové architektury a na osídlení daných oblastí. V druhé polovině literární rešerše jsou jednoduše zformulovány zásady ovlivňující novou výstavbu na vesnici.

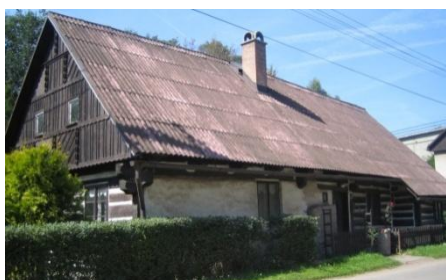
Obr. č. 169: Roubená chalupa se zděnou částí směrem k silnici, velice bohatě skládanou lomenicí a zdobnou hlavou komína. (foto:autor, 2011)

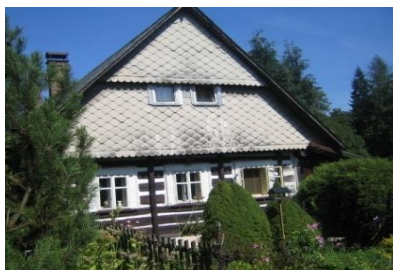
Obr. č. 170: Roubená chalupa s bohatě osázenou předzahrádkou, stěnami zpevněnými stěnovými kleštinami a třemi okny ve štítové straně. (foto: autor, 2011)

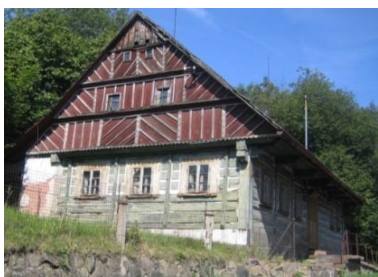
Obr. č. 167: Roubená chalupa s klasovitě bedněnou lomenicí. (foto: autor, 2011)

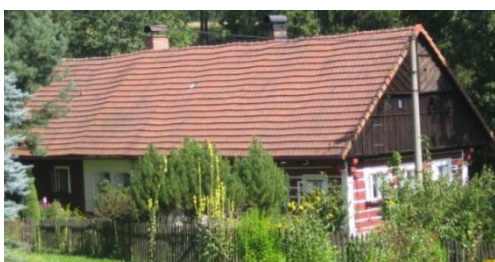
Obr. č. 168: Chalupa s roubenou světnicí, zděným prostředním dílem (se síní) a komorami. (foto: autor, 2011)

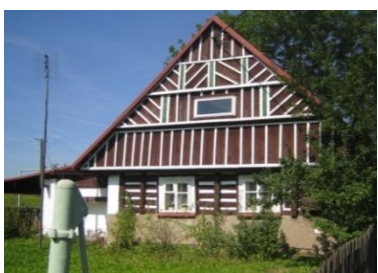
Obr. č. 169: Chalupa s bohatě dělenou lomenicí do čtyř vodorovných pásů. Dále jsou patrná typická čtvercová okna a stěny zpevňující stěnové kleštiny. (foto:autor, 2011)

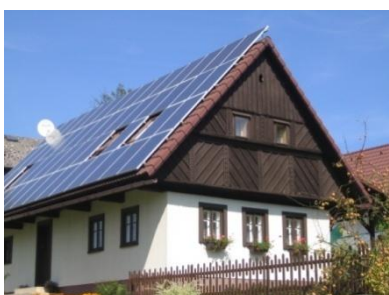
Obr. č. 170: Chalupa s velice zdobným provedením lomenice s klasovitě skládaným bedněním. Nepříliš esteticky působí na objektu solární panely. (foto: autor, 2011)

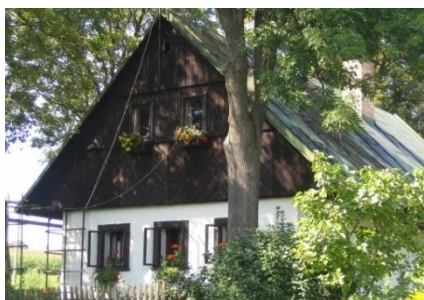
Obr. č. 173: Chalupa se třemi okny ve štítové straně a jednoduše bedněnou lomenicí. Okolí domu tvoří vzrostlé stromy a bohatá předzahrádka. (foto:autor, 2011)

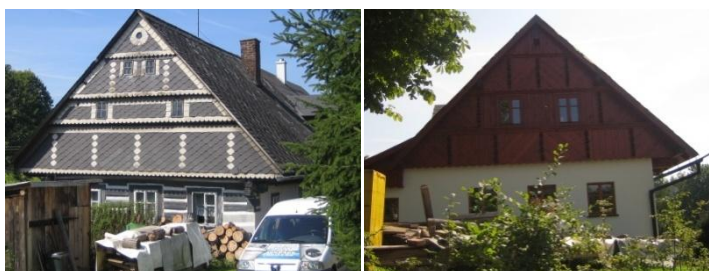
Obr. č. 174 a 175: Na levé fotografii je zaznamenána starší roubená část chalupy se štítem obloženým eternitem a na fotografii vpravo je zdokumentován zděný díl s nově vyhotovenou bohatou lomenicí. (foto: autor, 2011)

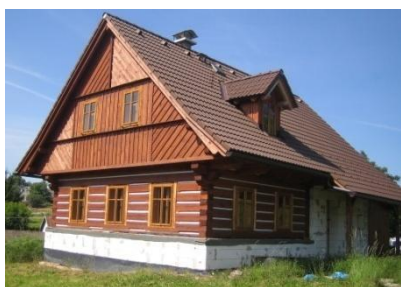
Obr. č. 176: Vydařená nedodělaná novostavba s tradičními prvky lidové architektury nacházející se na území Ždárů (u Staré Paky). (foto:autor, 2011)

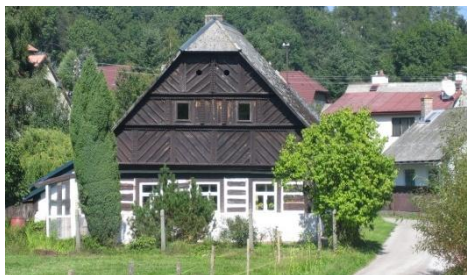
Obr. č. 177: Roubená chalupa s klasovitě bedněnou lomenicí a v ní s malými větracími otvory. (foto:autor, 2011)

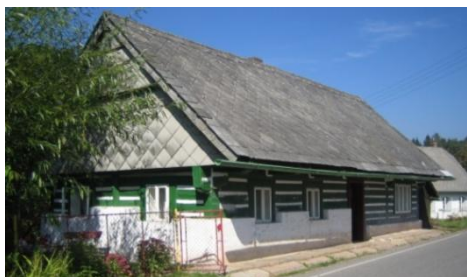
Obr. č. 178: Další ze zástupců roubené chalupy s eternitovou střešní krytinou. (foto: autor, 2011)

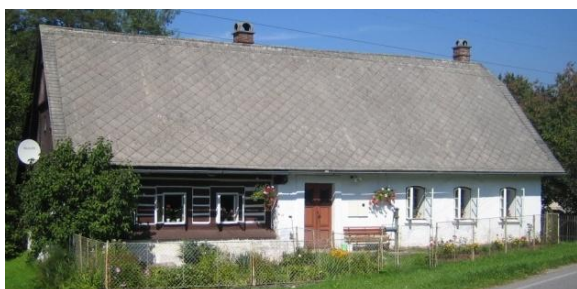
Obr. č. 179: Chalupa s roubenou světnicí a zděnou částí. Na objektu se nachází lomenice dělená do třech vodorovných pásů. Na komínech jsou vidět komínové hlavy. (foto: autor, 2011)

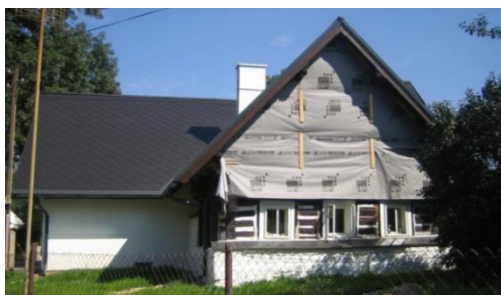
Obr. č. 180: Zaznamenání probíhající rekonstrukce chalupy v Levínské Olešnici. (foto: autor, 2011)

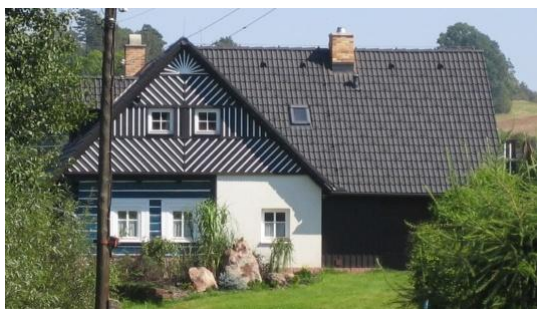
Obr. č. 182: Příklad z Levínské Olešnice, kde lze vidět napojení hospodářské části objektu na část obytnou. (foto: autor, 2011)

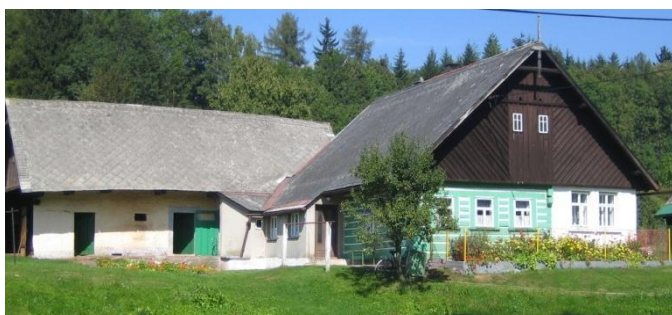
Obr. č. 183: Zrekonstruovaný objekt s původní roubenou zadní částí domu. Na přední štítové straně lze vidět lomenici s klasovitě provedeným bedněním. (foto: autor, 2011)

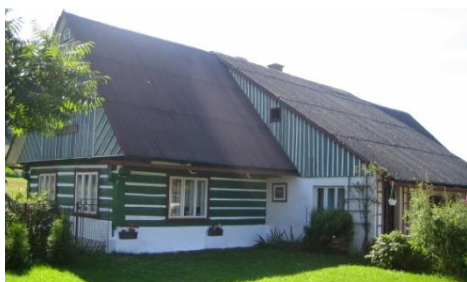
Obr. č. 185: Roubená chalupa s nevhodnými trojdílnými okny, které nepatří do prvků lidové architektury. (foto: autor, 2011)

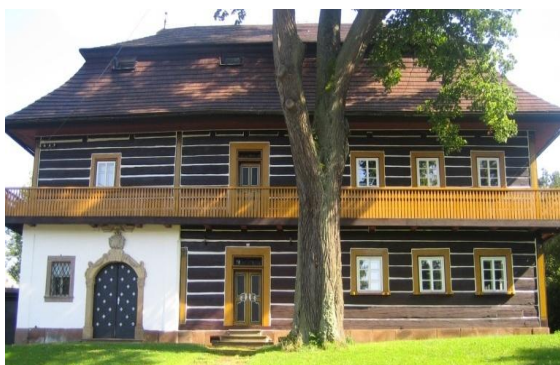
Obr. č. 187: Tzv. Tuláčkův statek se řadí mezi jeden z mála dochovaných patrových domů. Je to stavba s pavlačí a mansardovou střechou, což mu přidává na výjimečnosti. (foto: autor, 2011)

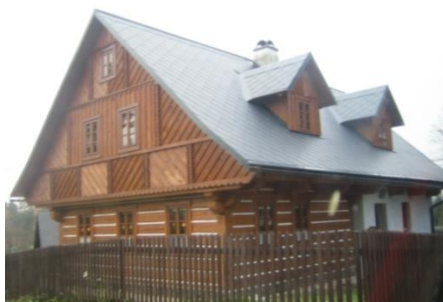
Obr. č. 188: Poměrně nová stavba v těsném sousedství předchozího Tuláčkova statku. Lze na ní vidět klasovitě bedněnou lomenici dělenou do třech vodorovných pruhů. (foto: autor, 2011)

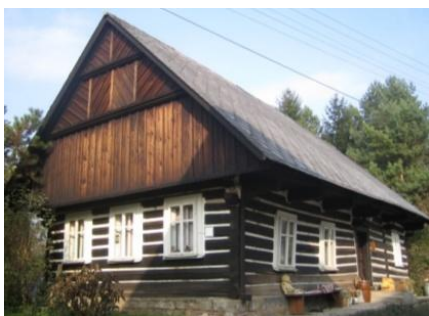
Obr. č. 189: Roubená chalupa, na které je vidět výrazná nerovnost stěn. (foto: autor, 2011)

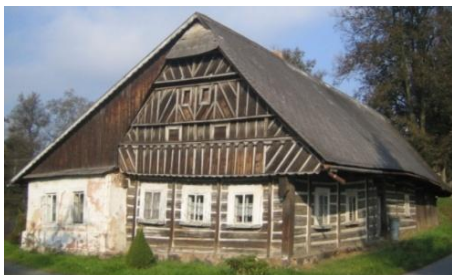
Obr. č. 190: Roubená chalupa znehodnocena zděnou přístavbou má bohadě dělenou lomenicí a stěny zpevňujícími stěnovými kleštinami. (foto: autor, 2011)

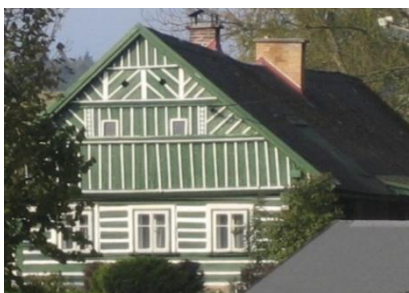
Obr. č. 191: Roubená chalupa s typickými prvky lidových staveb jako jsou větrací otvory v lomenici. (foto: autor, 2011)

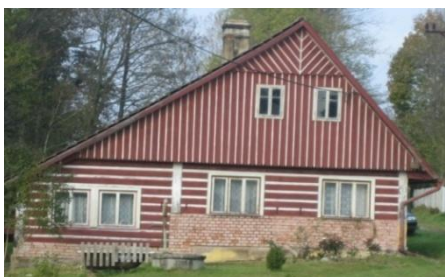
Obr. č. 192: Opravená podezdívka cihlami roubené chalupy, jež je narušena přístěnkem. Nevhodně půdobi také trojdílná okna. (foto: autor, 2011)

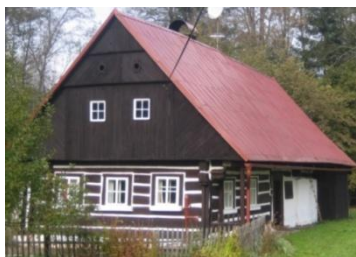
Obr. č. 194: Chalupa s typickými malými čtvercovými okny dělených křížem do čtyř polí. (foto: autor, 2011)

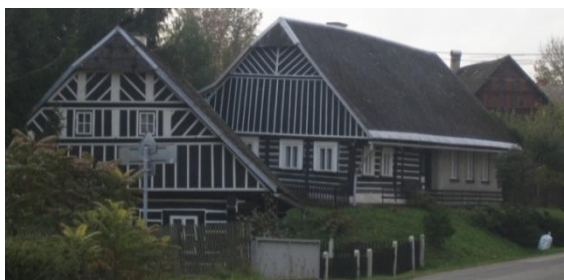
Obr. č. 195: Chalupa č. p. 154 se zděným zadním dílem a chalupam č. p. 155 v Rostokách u Jilemnice. (foto: autor, 2011)

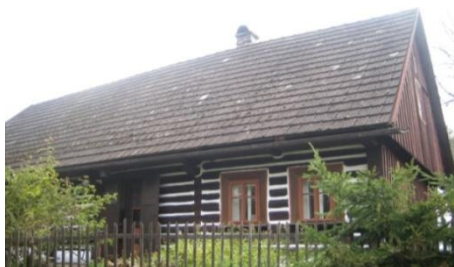
Obr. č. 196: Chalupa č. p. 153 s pálenou střešní krytinou, jednoduše bedněnou lomenicí a čtyřtabulkovými okny. (foto: autor, 2011)

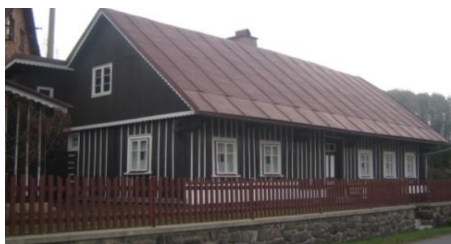
Obr. č. 197: Chalupa se svislým pobitím stěn. (foto: autor, 2011)

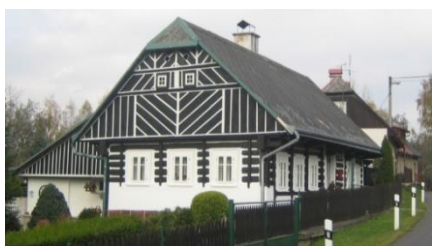
Obr. č. 198: Chalupa č. p. 165 s klasovitě bedněnou lomenicí a stěny zpevňujícími stěnovými kleštinami. (foto: autor, 2011)

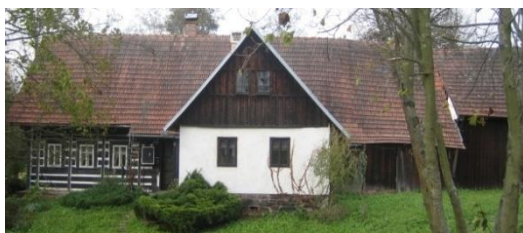
Obr. č. 199: Chalupa č. p. 6 v Roztokách u Jilemnice s prostornou stodolou napojená na dům. (foto: autor, 2011)

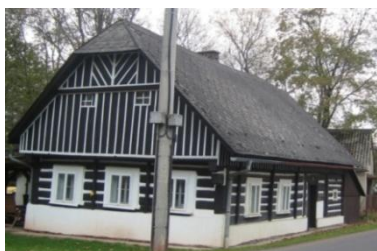
Obr. č. 200: Jednoduchá roubená chalupa č. p. 8 s malými okny a jednoduše bedněnou lomenicí. (foto: autor, 2011)

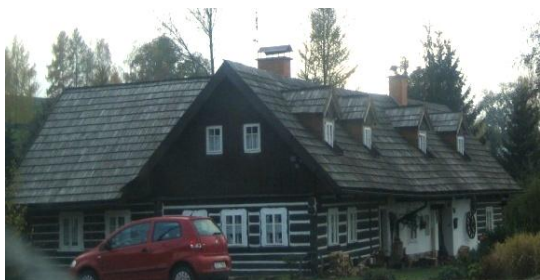
Obr. č. 202: Chalupa č. p. 76 v Roztokách u Jilemnice se šindelovou střešní krytinou. (foto: autor, 2011)

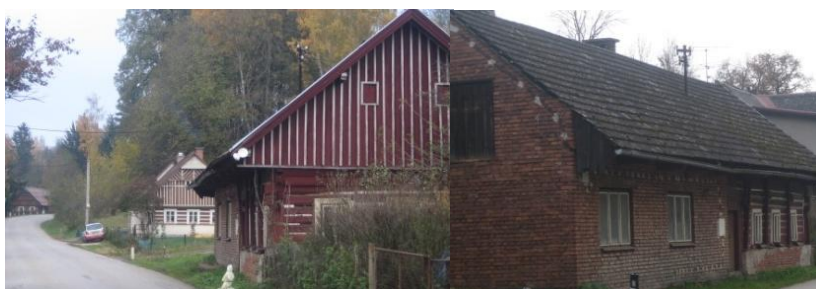
Obr. č. 204 a 205: Pohled na část zástavby na okraji Roztok u Jilemnice. Na chalupě v popředí na levé fotografii jsou vidět nevyplněné spáry mezi trámy. Dům celkově působí zanedbaně. (foto: autor, 2011)

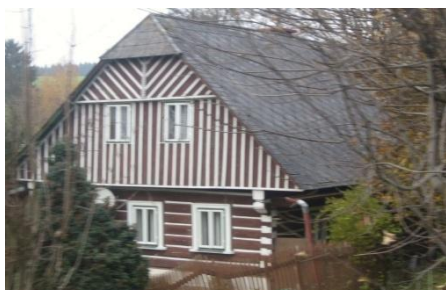
Obr. č. 206: Roubená chalupa s polovalbovou střechou na níž je eternitová střešní krytina. Spojení trámů na rozích chalupy je tzv. na zámek. (foto: autor, 2011)

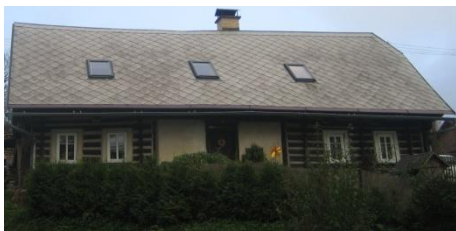
Obr. č. 207: Roubená chalupa, na které je vidět trojdílné uspořádání domu se zděnou síní uprostřed a roubenou světnicí a komorami. (foto: autor, 2011)

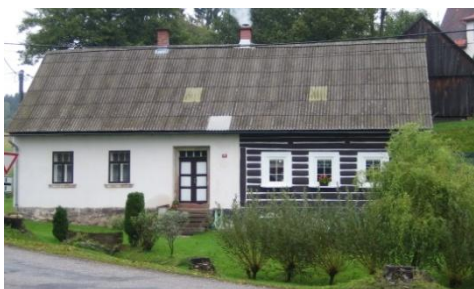
Obr. č. 208: Zástupce tradiční chalupy. Lze vidět plechovou střešní nkrytinu. (foto: autor, 2011)

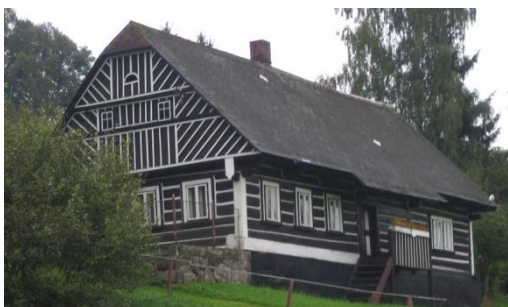
Obr. č. 209: Roubená chalupa s bohatě dělenou lomenicí. (foto: autor, 2011)

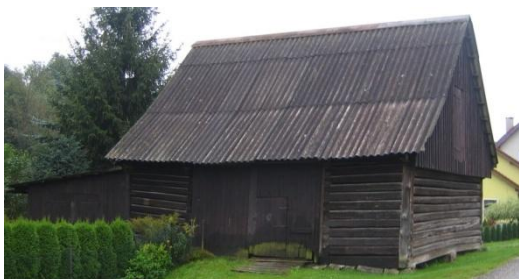
Obr. č. 210: Stodola jako důkaz toho, že dřevěné stavby neustále pracují a že původně rovné části se po čase zdeformují. (foto: autor, 2011)

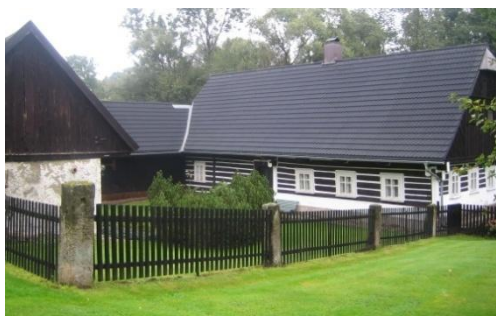
Obr. č. 211: Usedlost, jejíž dvůr je obklopen ze tří stran obytnou a hospodářskými budovami. Majitel provedl rekonstrukci střešní krytiny. (foto: autor, 2011)

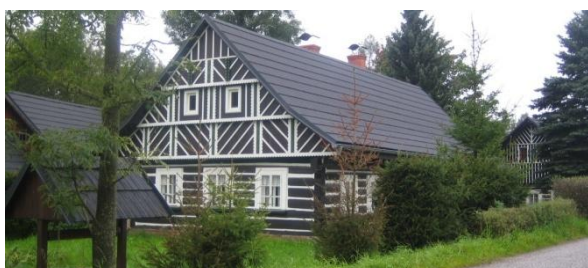
Obr. č. 213: o Peřimovu Pešta (2011) uvádí, že se jedná o vesnici s velkým zastoupením lidových staveb. Tato chalupa je důkazem bohatého zdobení a dělení lomenic na roubených stavbách. (foto: autor, 2011)

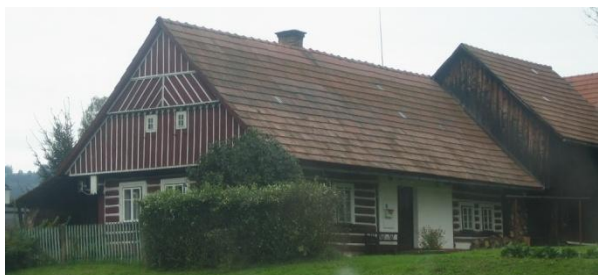
Obr. č. 214: Roubená chalupa, na které je použita pálená střešní krytina. (foto: autor, 2011)

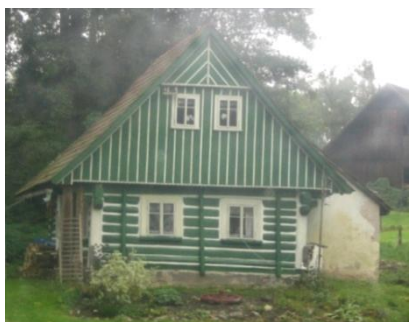
Obr. č. 215: Další roubená chalupa se stěnovými kleštinami. (foto: autor, 2011)

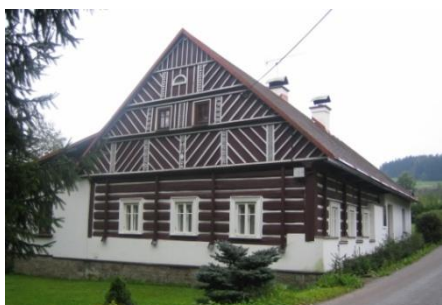
Obr. č. 216: Roubená chalupa jejíž lomenice je velice bohatě zdobená a dělená do čtyř vodorovných pásů. (foto: autor, 2011)

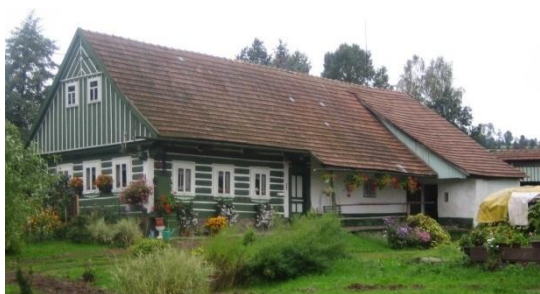
Obr. č. 217: Chalupa s pálenou střešní krytinou a jednoduše bedněnou lomenicí. (foto: autor, 2011)

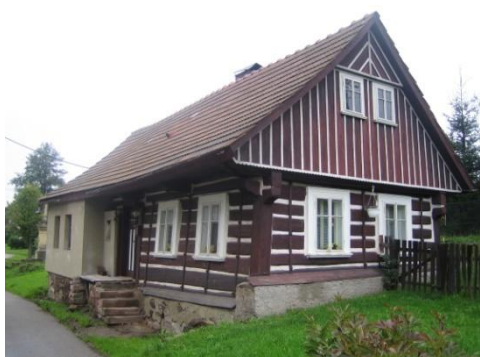
Obr. č. 218: Roubená část chalupy se stěnovými kleštinami, typickými okny dělenými do čtyř polí a patrnou podezdívkou domu, z důvodu vyrovnání terénu pod ním. (foto: autor, 2011)

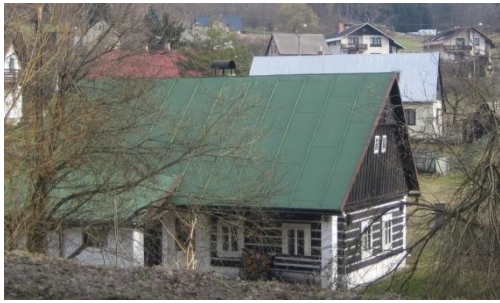
Obr. č. 219: Roubená chalupa s plechovou přešňí krytinou. V pozadí jsou na fotografii zdokumentovány zděné roubené domy, které jsou alespoň částečně ovlivněny regulačním plánem území. To lze pozorovat např. na použití typické sedlové střechy. (foto: autor, 2011)

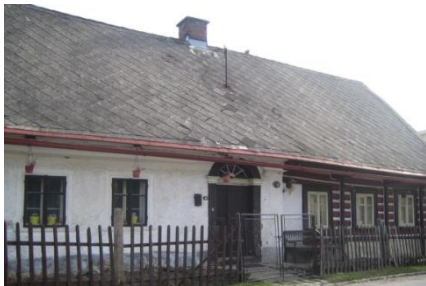
Obr. č. 220: Chalupa s roubenou i zděnou částí z Horní Branné. Na roubené části lze dokonale pozorovat stěnové kleštiny, jakožto tradiční prvek vyskytující se v mapované oblasti západních Krkonoš. (foto: autor, 2011)

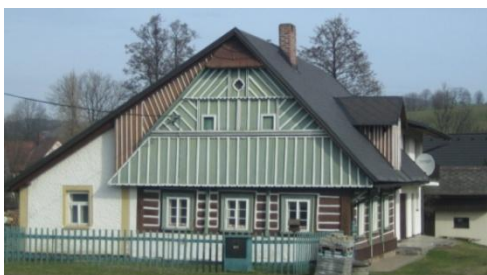
Obr. č. 223: Jeden ze zástupců s prvky místní lidové architektury. Jeho vzhled je však pozměněn zděnou přístavbou. (foto: autor, 2011)

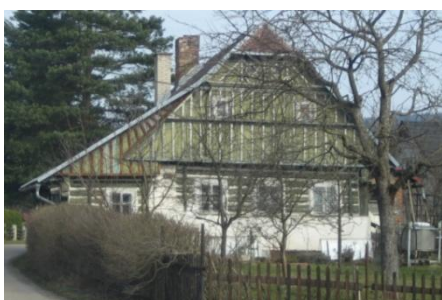
Obr. č. 224: Chalupa s roubenou světnicí a žěným zadním dílem. (foto: autor, 2011)

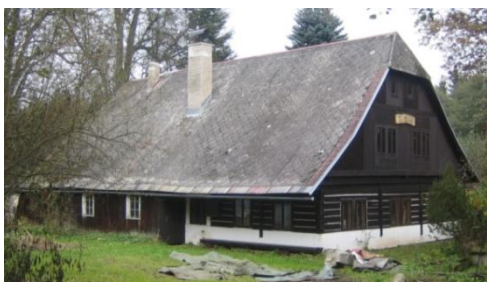
Obr. č. 225: Bývalý mlýn, který se nachází v Martinicích v Krkonoších v těsní blízkosti Martinického rybníka. Na chalupě si lze všimnout polovalbové střechy, zdobené bedněné lomenice či stěny zpěvňující stěnové kleštiny. (foto: autor, 2011)

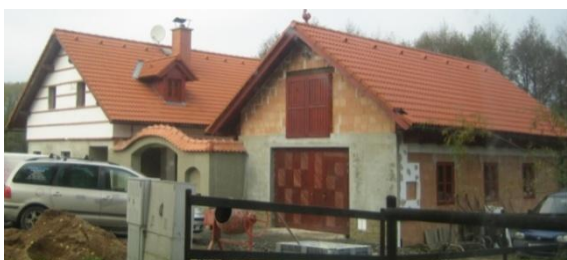
Obr. č. 226: Zděná novostavba, jejíž majitel se ji očividně snaží obohatit o prvky místní tradiční lidové architektury. Bylo by však vhodnější dvůr nechat otevřený či místo mohutné brány vytvořit méně nápadný plot, kterým by navazoval např. typy okolních plotů. (foto: autor, 2011)

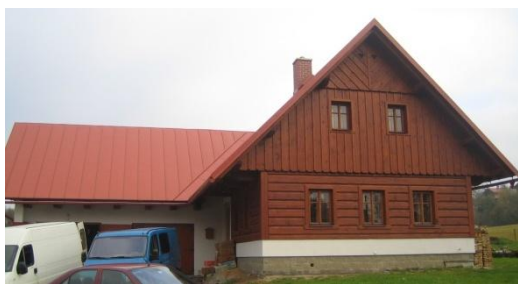
Obr. č. 227: Další novostavba nedaleko od předchozí. v tomto případě se jedná o objekt s roubenou světnicí a zděným dílem, který je napojen kolmo na část roubenou. Lze si povšimnout poměrně hluboko zasazených oken, naž jak tomu bývá na tradičních objektech místní lidové architektury. (foto: autor, 2011)

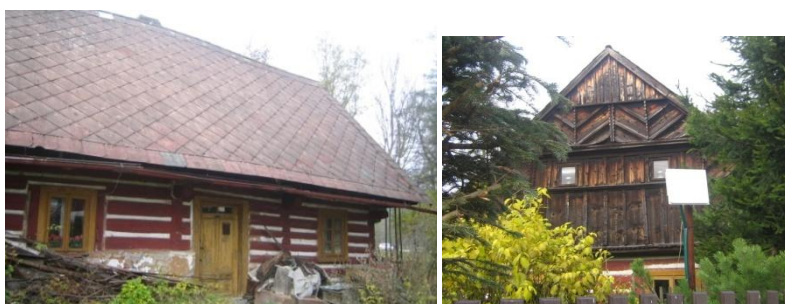
Obr. č. 228: Bohužel tato roubená chalupa je dalším důkazem chátrání tohoto typu stavení. Na pravé dotografii je zdokumentována bohatě dělená lomenice. (foto: autor, 2011)

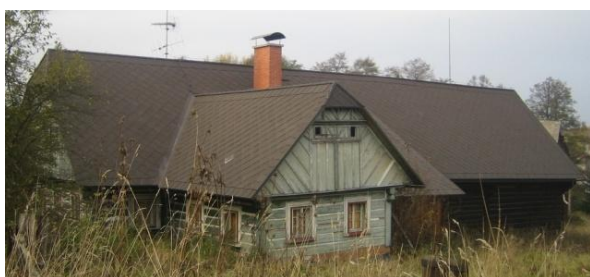
Obr. č. 229: Roubená chalupa s napojenou roubenou stodolou. Střešní krytina a komín již prošly rekonstrukcí. (foto: autor, 2011)

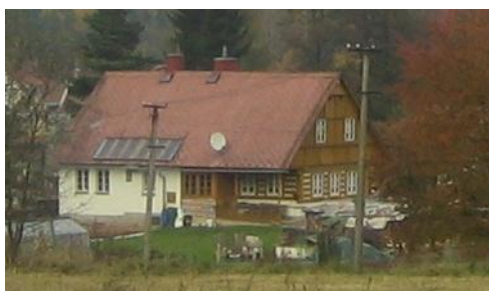
Obr. č. 230: Rodinný dům s tradiční roubenou světnicí, zděným zadním dílem objektu a s krytým zápražím. (foto: autor, 2011)

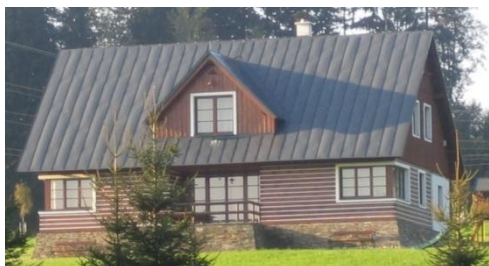
Obr. č. 231: Ukázka špatného provedení rohů stavby – průběh spár přes hranu by správně neměl být vidět. (foto: autor, 2011)

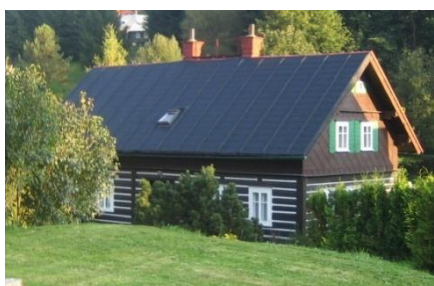
Obr. č. 233: Chalupa, na které je použita plechová střešní krytina, jež se stala výbornou náhradou za krytinu lepenkovou, protože na první pohled nijak nemění charakter stavby. (foto: autor: 2011)

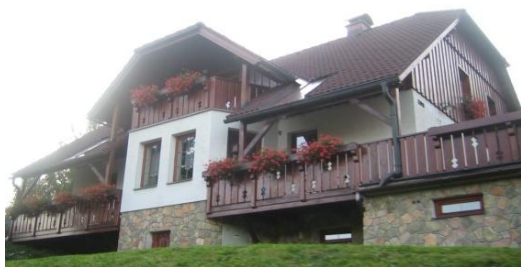
Obr. č. 235: Na této pomě nově stavbě nejsou patrné žádné prvky typické pro zdejší lidovou architekturu, tedy kromě polovalby na střeše. (foto: autor, 2011)

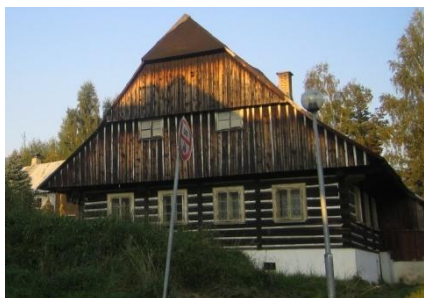
Obr. č. 236: Počet oken na této chalupě dokazují dřívější velké nároky na osvětlení světnice. (foto: autor, 2011)

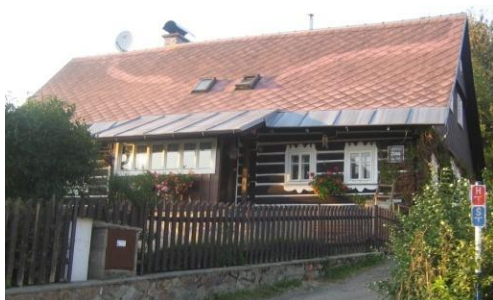
Obr. č. 237: Chalupa s okny doplněnými o okenní obložky. (foto: autor, 2011)

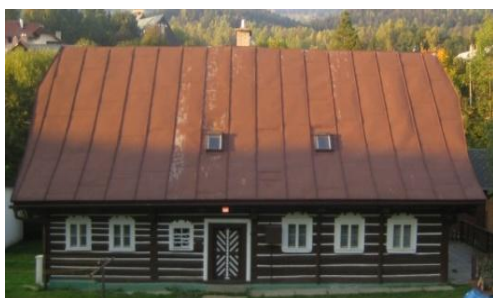
Obr. č. 238: Chalupa nacházející se ve spodní části Rokytnice nad Jizerou s výtvarně vyhotovenými dveřmi. Také je zde možné vidět plechová střešní krytina. (foto: autor, 2011)

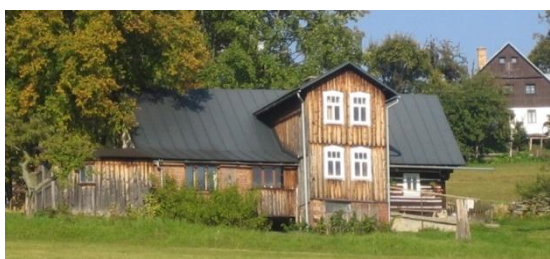
Obr. č. 241: Objekt znehodnocený trojdílnými okny s novou plechovou střešní krytinou. (foto:autor, 2011)

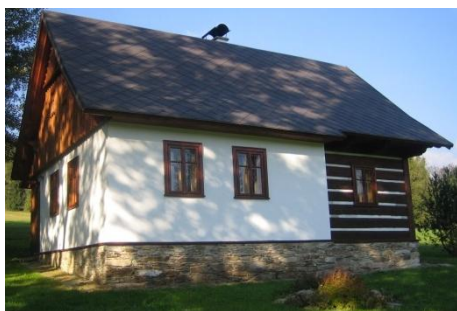
Obr. č. 243: Vydařená novostavba se znaky lidové architektury – podezdívka domu z kamene, čtvercová okna, která nejsou zapadlá. (foto:autor, 2011)

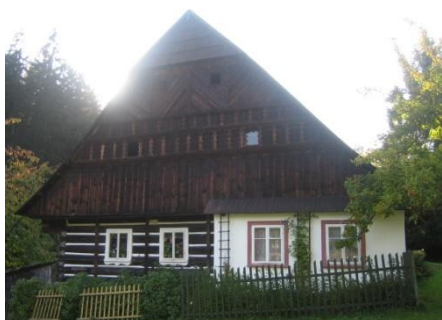
Obr. č. 245: Chalupa č.p. 94 s ojedinělým zdobením lomenice. Je zde vyhotovena dvojitá tzv. kočičí procházka. (foto: autor, 2011)

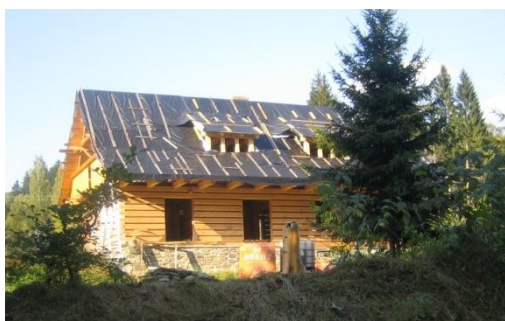
Obr. č. 246: Rozestavěná nová roubená chalupa, která dodržuje pravidla regulace území. (foto: autor, 2011)

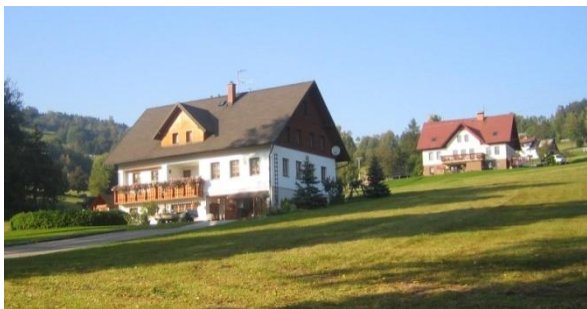
Obr. č. 247: Zděné novostavby sloužící k rekreaci bez prvků lidové architektury. Pouze je dodržen čtvercový tvar oken a jejich dělení a použití typické sedlové střechy. (foto: autor, 2011)

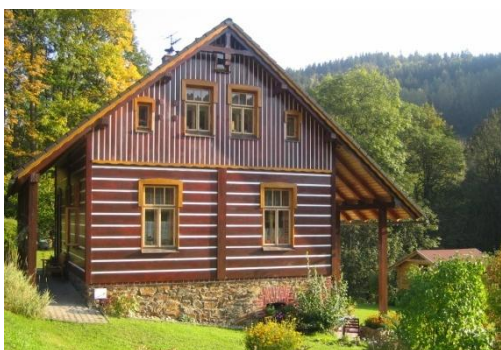
Obr. č. 249: Chalupa s podezdívkou z kamene, která slouží k vyrovnání terénu pod domem. (foto: autor, 2011)

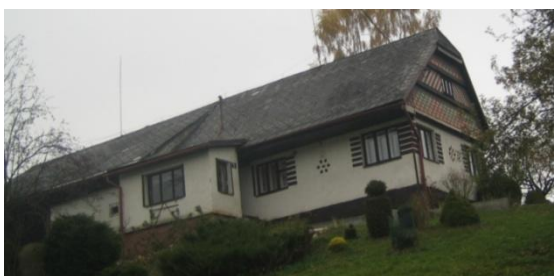
Obr. č. 249: Zděná stavba, jejíž majitelé ozdobili štít domu eternitem, který poskládaly do různě barevných obrazců. (foto: autor, 2011)

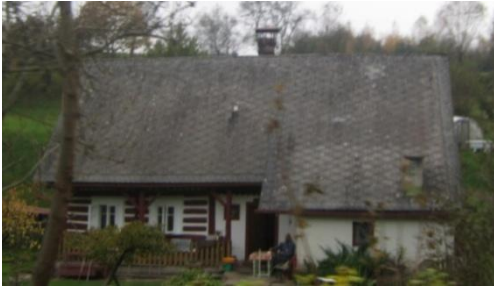
Obr. č. 250: Typická chalupa s roubenou světnicí a zděnou částí objektu. (foto: autor, 2011)

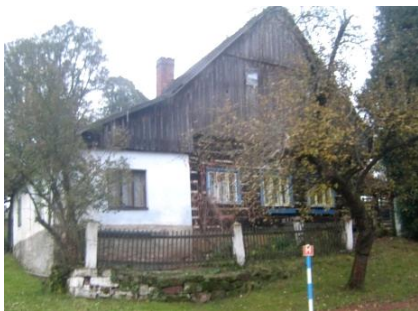
Obr. č. 252: Chalupa, která je obohacena o zděnou přístavbu, která změnila půdorys objektu i tvar střešní konstrukce a ukázka nepůvodních a ne příliš vhodný trojdílných oken. (foto: autor, 2011)

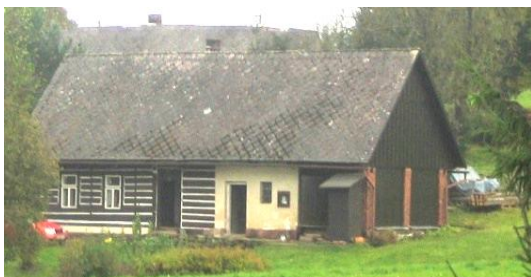
Obr. č. 253: Zde je zdokumentována chalupa, na které je vidět původní trojdílné uspořádání domu s roubenou světnicí, zděným dílem a stodolou. Typ oken použitý na této stavbě je podle Knoppa a kol. (1994) jeden z tradičních typů používaných na lidových stavbách (foto: autor, 2011)

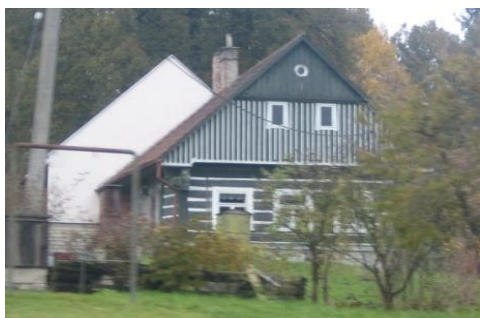
Obr. č. 254: Chalupa s prostě bedněnou lomenicí. Typ oken, který je použit na této chalupě, tzn. dělení do třech polí, patří mezi tradiční typy oken na venkově. (foto: autor, 2011)

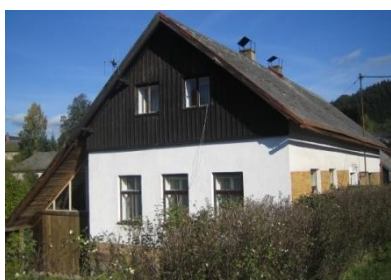
Obr. č. 256: Zděný objekt s jednoduše bedněnou lomenicí a okny, které jsou jedním z typických typů používaných na venkovských stavbách. (foto: autor, 2011)

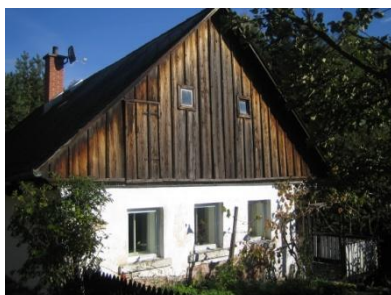
Obr. č. 257: Zděný objekt s prostě bedněnou lomenicí, na které si lze povšimnout malých okýnek sloužících k osvětlení podkroví. (foto: autor, 2011)

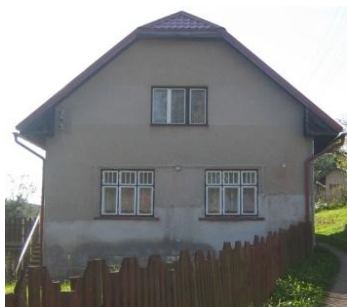
Obr. č. 258: Na této zděné stavbě je patrné použití dalšího typu rozdělení oken, který je podle Knoppa a kol. (1994) používán na venkově. (foto: autor, 2011)

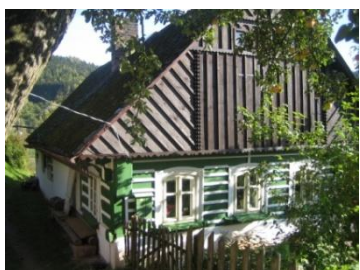
Obr. č. 259: Chalupa, jejíž zadní část je zděná, nepůvodní. Majitelé se rozhodli provést rekonstrukci a vyměnit roubenou konstrukci za zděnou. I přes to si chalupa zachovala svůj půvab, nejspíš díky klasovitě bedněné lomenici. (foto: autor, 2011)

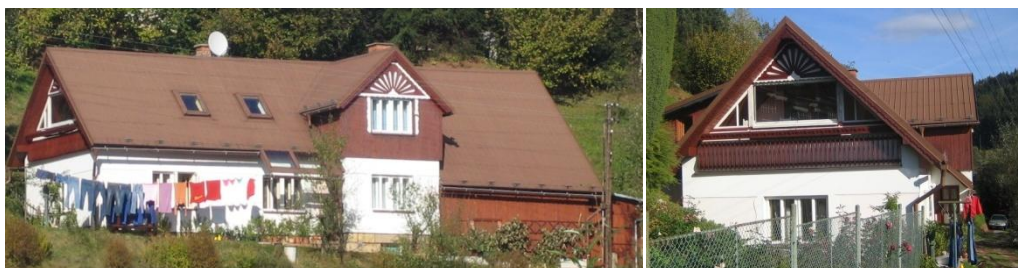
Obr. č. 260 a 261: Zděný objekt s napojenou stodolou a detail řešení štítové strany, kde se nachází okno a na stěně je napojena imitace zábradlí, což celkově působí jako krytý balkon. (foto: autor, 2011)

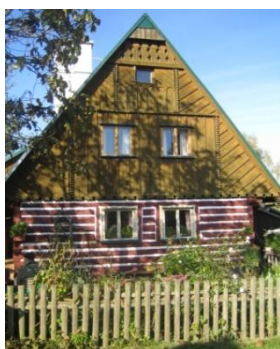
Obr. č. 262: Roubená chalupa vystavěná v 80. letech, na které jsou typické prky místní lidové architektury, čímž lze potvrdit funkční regulační plán. (foto: autor, 2011)

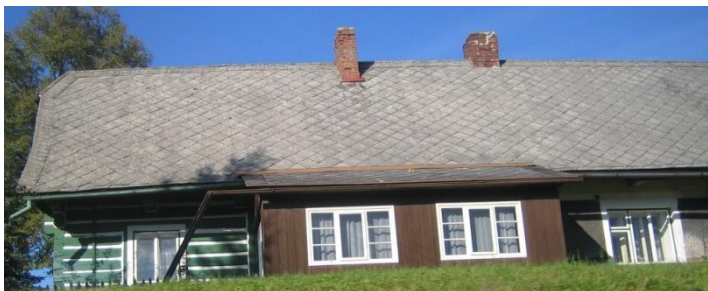
Obr. č. 263: Objekt, na kterém jsou použity tři typy dělení oken, což působí celkem chaotickým dojmem. (foto: autor, 2011)

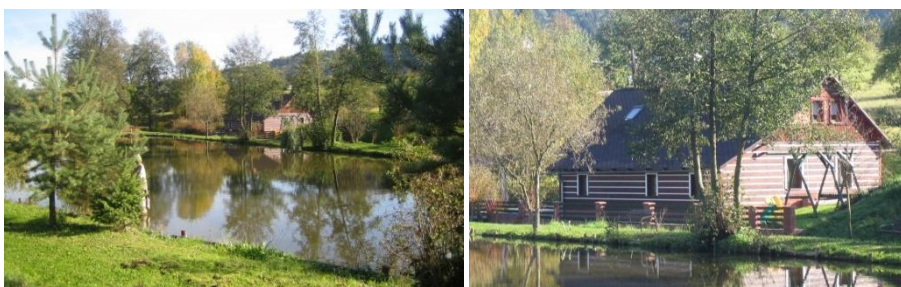
Obr. č. 264 a 265: Ukázka výskytu malého rybníka v centrální části vesnice a detail roubeného objektu v jeho těsné blízkosti, na kterém je patrné nerovnoměrné rozprostření oken v boční stěně. Lze tedy předpokládat, že je jejich rozmístění ovlivněno vnitřní dispozicí objektu. (foto: autor, 2011)

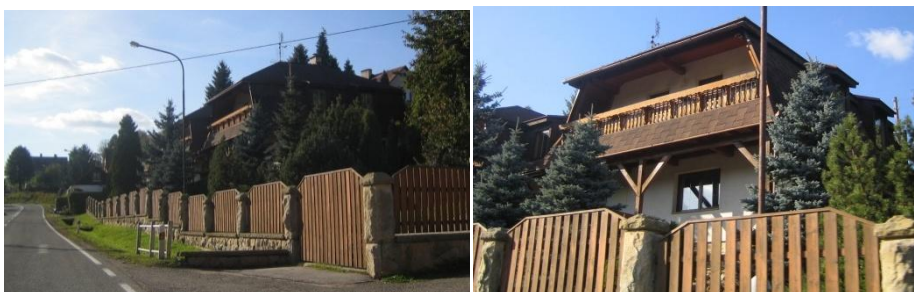
Obr. č. 266 a 267: Příklad moderně pojaté stavby na vesnici, u které je vybudován výrazný plot s podezdívkou z pískovce doplněný o laťky. Objekt žádným způsobem nenavazuje na okolní zástavbu. (foto: autor, 2011)

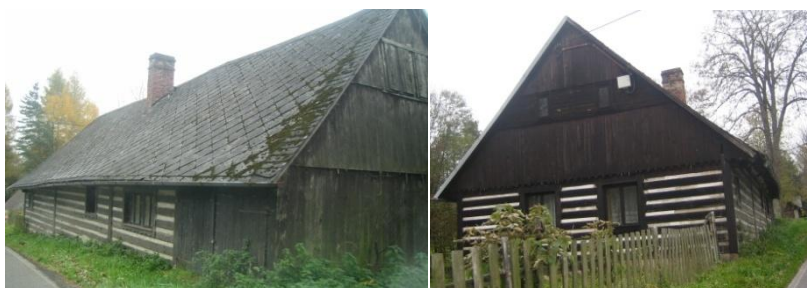
Obr. č. 269 a 270: Chalupa s typickým obdélníkovým půdorysem a zdokumentování štítové strany objektu. (foto: autor, 2011)

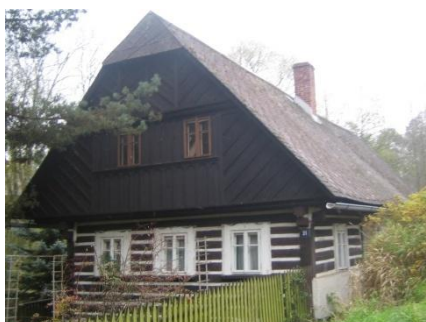
Obr. č. 271: Chalupa s bohatěji vyhotovenou lomenicí, typickými čtvercovými okny a polovalbovou střechou s eternitovou střešní krytinou. (foto: autor, 2011)

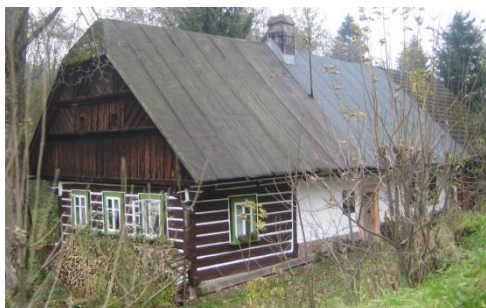
Obr. č. 272: Objekt, na kterém je patrné rozdělení domu do tří částí, v přední části roubená světnice, prostřední zděný díl se síní a dále napojená hospodářská část – stodola. (foto: autor, 2011)

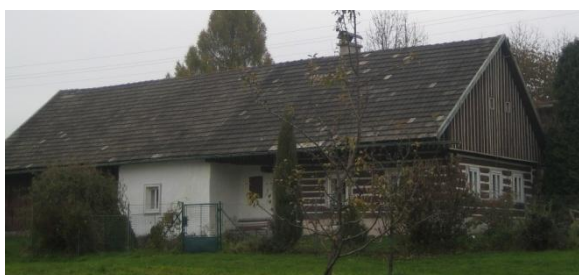
Obr. č. 273: Další objekt z Bukoviny u Čisté s trojdílným uspořádáním domu. (foto: autor, 2011)

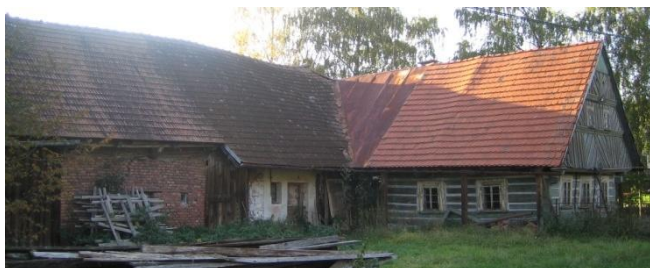
Obr. č. 274: Ukázka chátrající roubené chalupy s kolmo na ní napojenou stodolou. (foto: autor, 2011)

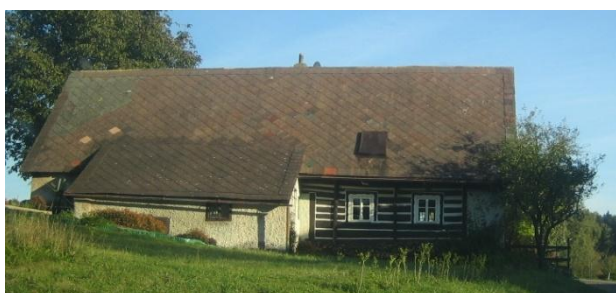
Obr. č. 275: Ukázka napojení zděné části domu na část roubenou, na které je patrné použití stěnových kleštín. (foto: autor, 2011)

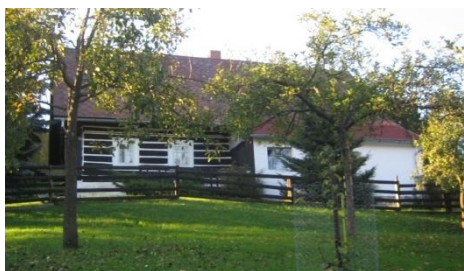
Obr. č. 276: Ukázka udržované chalupy s nepůvodní eternitovou střešní krytinou. (foto: autor, 2011)

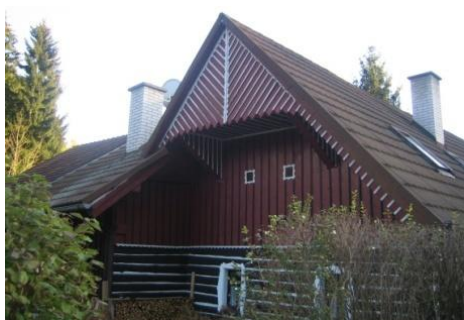
Obr. č. 277: Netypické spojení dvou částí domu a řešení lomenice. (foto: autor, 2011)

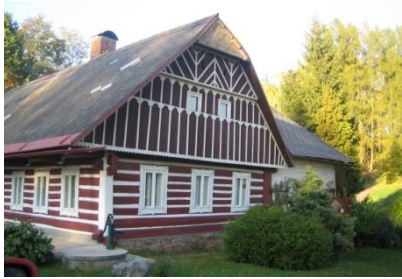
Obr. č. 278: Na této fotografii lze vidět lomenici dělenou do tří vodorovných pásů. (foto: autor, 2011)

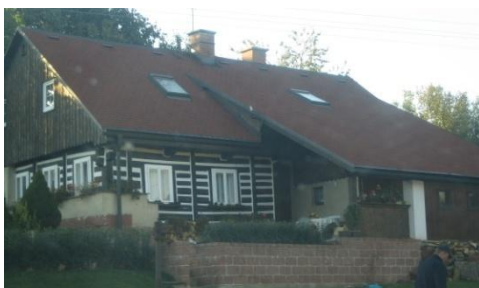
Obr. č. 281: U tohoto objektu si lze povšimnout nahrazení trámů ve spodní části štítové strany zdivem, což lze považovat za narušení výrazu stavby. (foto: autor, 2011)

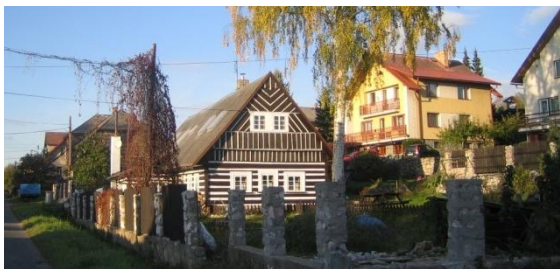
Obr. č. 282: Ukázka zástavby, kde lze vidět kontrast mezi tradiční roubenou stavbou a dnes již obvyklými rodinnými domy. (foto: autor, 2011)

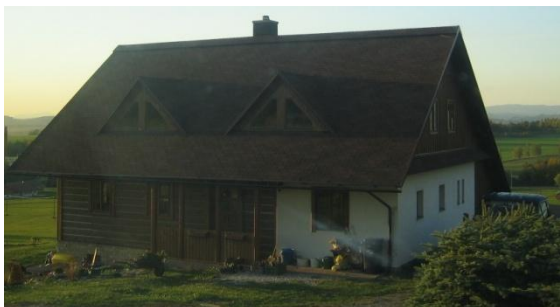
Obr. č. 283: Ukázka nové výstavby, která navazuje na dřívější objekty roubenou částí. Neobvyklé je ztvárnění vikýřů. (foto: autor, 2011)

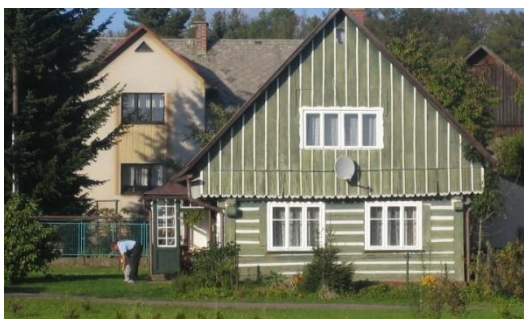
Obr. č. 285: Jeden z mála roubených objektů s prostě bedněnou lomenicí. (foto: autor, 2011)

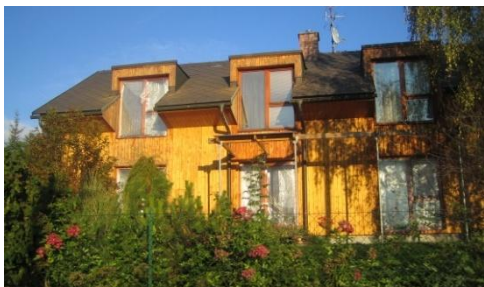
Obr. č. 290: Ukázka nové výstavby rodinného domu ve Studenci s velkými prosklenými okny. Tento typ stavby by se lépe hodil do předměstské části než na vesnici o malé rozloze. (foto: autor, 2011)

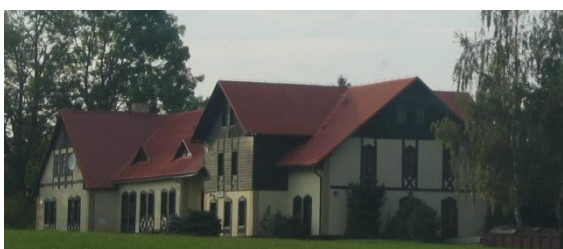
Obr. č. 291: Tato zděná stavba na Roudnici (obec Jestřabí v Krkonoších – viz samostatná mapová příloha č. 2.6) není typická pro stavby vyskytující se na vesnicích mikroregionu Jilemnicko především svým složitým půdorysným členěním. (foto: autor, 2011)

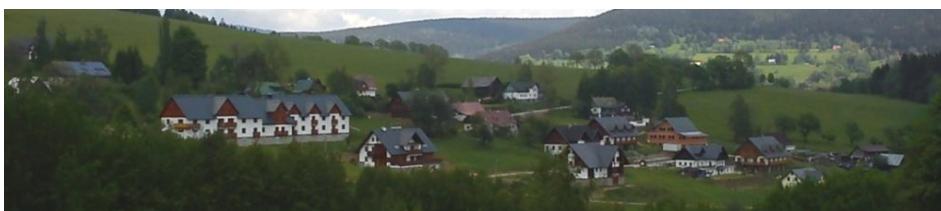
Obr. č. 292: Ukázka zástavby v horní části Vítkovic, na které je vidět v levé části výstavba, která nemá žádné charakteristické prvky zdejší zástavby. (foto: autor, 2011)

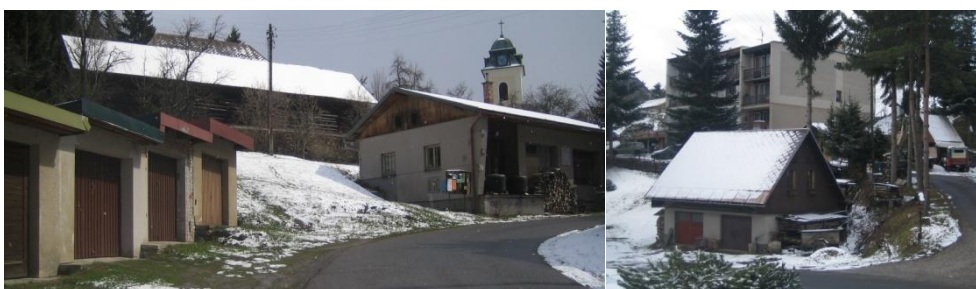
Obr. č. 292 a 293: Část negativně působící zástavby v jediné památkové rezervaci na území mikroregionu Jilemnicko – v Horních Štěpanicích. Jedná se především o garáže, bývalou prodejnu smíšeného zboží a bytový dům. Nejvýznamnější zástavba s prvky lidové architektury je uvedena v této příloze č. 1 kapitola 1.1. a samostatné mapové příloze č. 2.1.(foto: autor, 2011)
