Vliv porušení a konstrukční skladby vozovky lesní cesty na její únosnost

Diplomová práce

Autor: Bc. Petr Kubka

2018

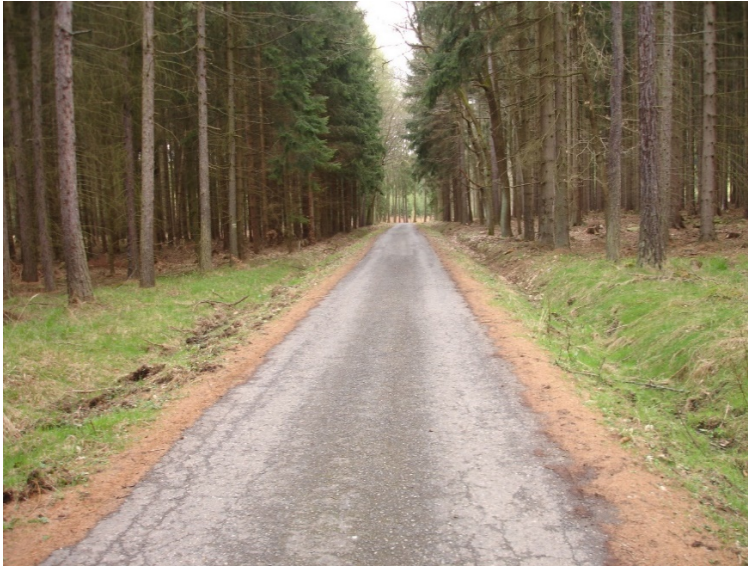
Obrázek 1 – Lesní cesta 1L s asfaltobetonovým krytem

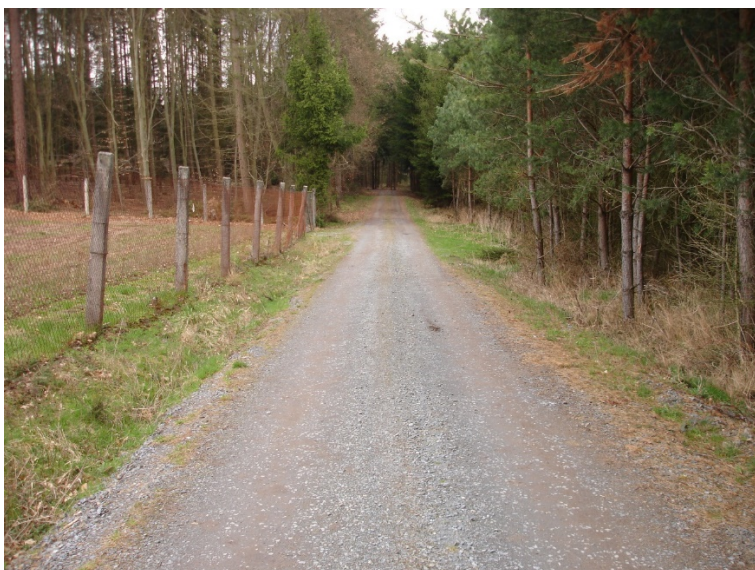
Obrázek 2 – Lesní cesta 2L s krytem z nestmeleného kameniva

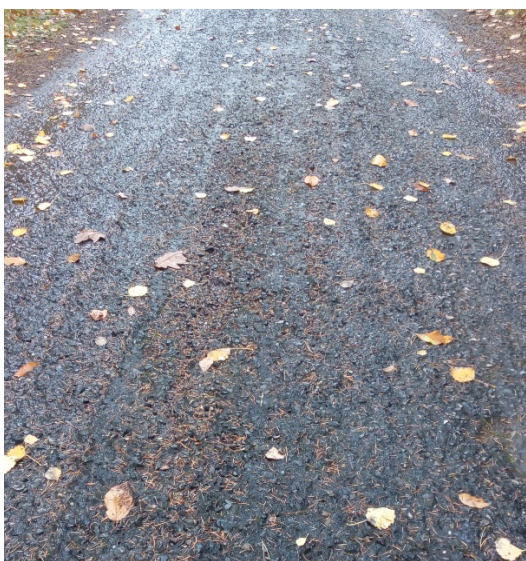
Obrázek 4 – Porušená obrusná vrstva na lesní cestě s asfaltobetonovým krytem

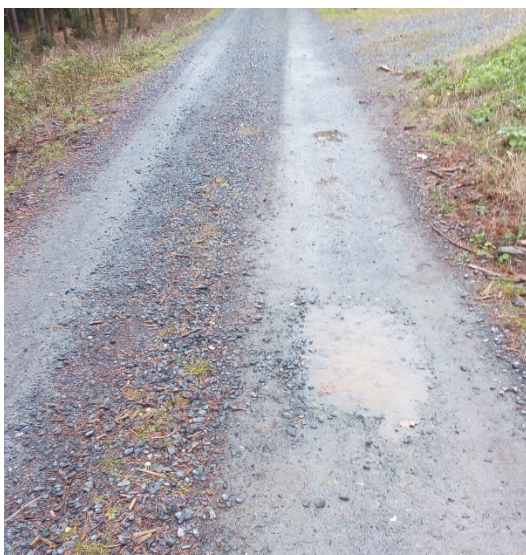
Obrázek 5 – Počínající výtluk na lesní cestě s krytem z nestmeleného kameniva

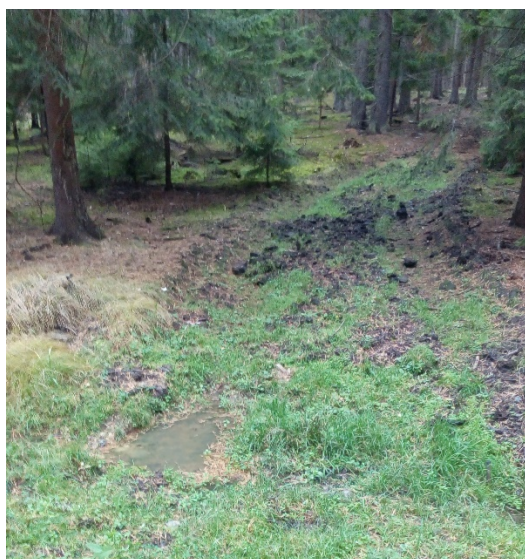
Obrázek 6 – Koleje na lesní svážnici se zemním krytem

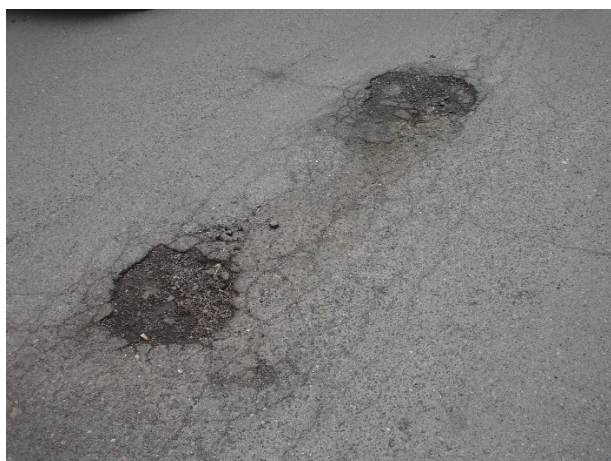
Ztráta hmoty z krytu vzniká účinkem zatížení, působením vody, stárnutím asfaltu, drobením kameniva, kdy je spojení zrn narušováno. *Kaverny* v povrchu vozovky vznikají na místech, kde se v asfaltové směsi na povrchu nachází málo odolná nebo porušená zrna kameniva. Vlivem dopravního zatížení a klimatických vlivů se zrna poruší a vypadnou. *Opotřebení emulzního kalového zákrytu* vzniká opotřebením nebo odlupováním EKZ od původní ohrubné vrstvy. *Ztráta kameniva z nátěru* se projevuje uvolněním kameniva z nátěru, čímž na povrchu vozovky prakticky zůstává pouze asfaltové pojivo. *Ztráta asfaltového tmelu* se projevuje uvolňováním asfaltového tmelu (směs asfaltu, jemných částic a drobného kameniva) z asfaltové směsi, povrch se jeví jako otevřený. *Hlubková koroze* je pokračováním poruchy ztráty asfaltového tmelu, kdy dochází k dalšímu uvolňování zrn kameniva asfaltové směsi dále do hloubky. U penetračního makadamu je porucha pokračováním ztráty kameniva z nátěru, kdy dochází k obnažení hrubé kamenné kostry a postupné ztrátě výplňového kameniva. *Výtluky* jsou dalším stádiem hlubkové koroze, kdy dojde ke ztrátě hmoty celých vrstev a vytvoří se ohraničená díra.

Obrázek 7 – Výtluky na asfaltobetonovém krytu vozovky

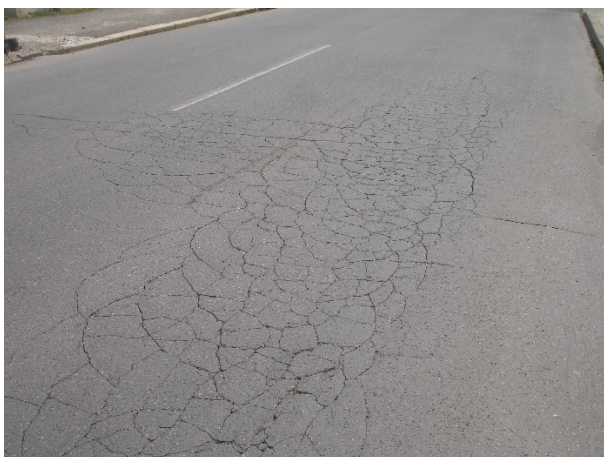
Síťové trhliny vznikají v místech nejvyššího namáhání opakovaným zatěžováním, kdy na spodním líci asfaltových vrstev dojde ke vzniku narušení spojení mezi zrny. Trhliny se šíří do délky, dochází ke zvýšenému namáhání trhlinami oslabenému průřezu a zvýšenému namáhání podloží. Dosáhne-li trhlina povrchu vozovky, vozovkou se dostane voda do podloží a následně dochází ke vzniku trvalých deformací. Síťové trhliny jsou základním typem poruchy konstrukce vozovky.

Obrázek 8 – Síťové trhliny na asfaltobetonovém krytu vozovky

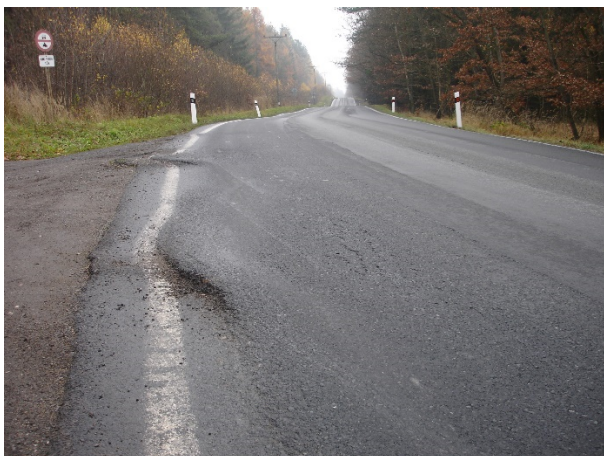
Deformace vozovky vznikají kumulací nepružných přetvoření v asfaltových vrstvách, v nestmelených vrstvách vozovky a podloží, vlivem objemových změn v podloží, zemním tělese, podloží násypu nebo poruch zemního tělesa. *Trvalé deformace krytu* vznikají při vysokých teplotách povrchu jako výsledek nepružného přetváření asfaltových vrstev za působení pomalé dopravy nebo vysokým zatížením. *Deformace snížením povrchu vozovky* vznikají následkem dohutnění vrstev vozovky, porušením stability zemního tělesa, opakovaným namáháním podloží, ztráty únosnosti vozovky pronikáním vodou, dohutněním zásypů, vyplavením zemního tělesa. *Vyjeté koleje* vznikají v jízdnicích stopách těžkých nákladních vozidel při vysokém dopravní zatížení, dále při pomalu jedoucí a zastavující dopravě. Další vlivy na tvorbu kolejí jsou vysoké teploty a nevhodná skladba konstrukce vozovky. Koleje se mohou tvořit i na vozovkách s neúnosným podloží, kdy se konstrukce v jízdnicích stopách vozidel do podloží zatlačuje. *Prolomení vozovky* vzniká jako důsledek výskytu síťových trhlin, kdy se vozovka zdeformuje a dojde k její celkové degradaci.

Obrázek 9 – Trvalé deformace na asfaltobetonovém krytu vozovky

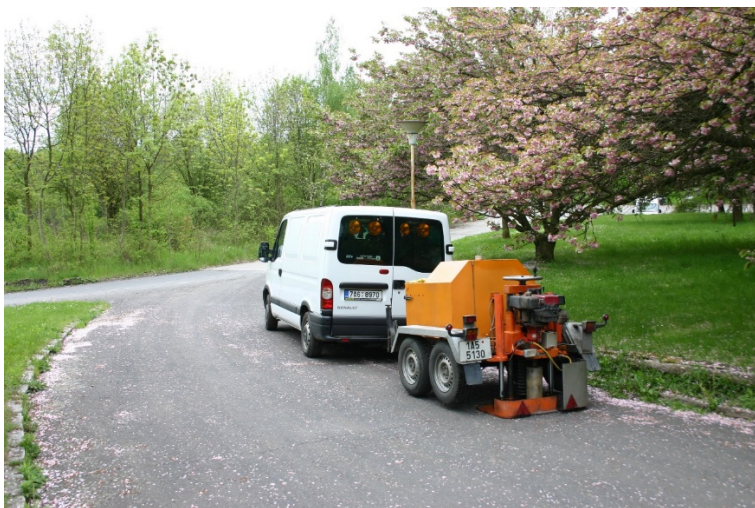
Jádrové vývrty se provádí na asfaltových a cementobetonových krytech nejčastěji o průměru 150 mm. Odběr se provádí pomocí kovové korunky osazené diamantovými segmenty, jejich uspořádání na těle korunky musí odpovídat charakteru řezaného materiálu a výkonu vrtačky. Při jádrovém vrtání se používá vodní chlazení korunky. Doporučená průměrná vzdálenost mezi odběrnými místy vývrťů se pohybuje v rozmezí 250 – 300 m, tzn. 3 – 4 jádrové vývrty / 1000 m. Odebrané materiály je možné slučovat pouze v rámci homogenního úseku. Odebrané jádrové vývrty slouží jako materiál pro laboratorní zkoušky a stanovení, pro stanovení tloušťek jednotlivých asfaltových vrstev a pro identifikaci a sledování vývoje poruch v asfaltovém souvrství (Zajíček et al, 2014).

Obrázek 10 – Vrtačka s hydraulickým pohonem na odběr jádrových vývrťů

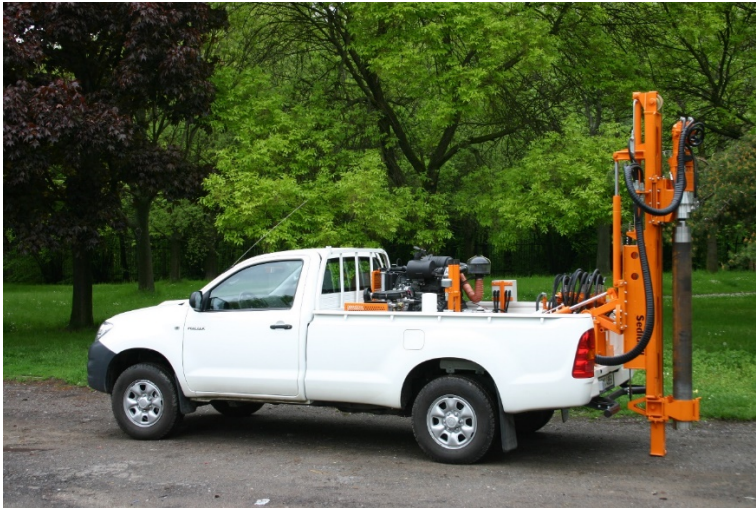
Zajíček (2014) dále uvádí, že pro potřeby diagnostického průzkumu se sondy provádí do hloubky 1 - 2 m, vzdálenost mezi odběrnými místy se nejčastěji pohybuje v rozmezí 300 – 500 m, tzn. 2 – 3 sondy / 1000 m. Odebraný materiál geotechnické sondy slouží pro laboratorní zkoušky a stanovení, pro stanovení druhu a stavu zeminy v podloží, pro identifikaci a sledování vývoje poruch zasahujících do podkladních vrstev, pro zjištění celkové konstrukční skladby a pro zjišťování přítomnosti vody v podloží.

Obrázek 11 – Hydraulická vrtná souprava na odběr geotechnických sond

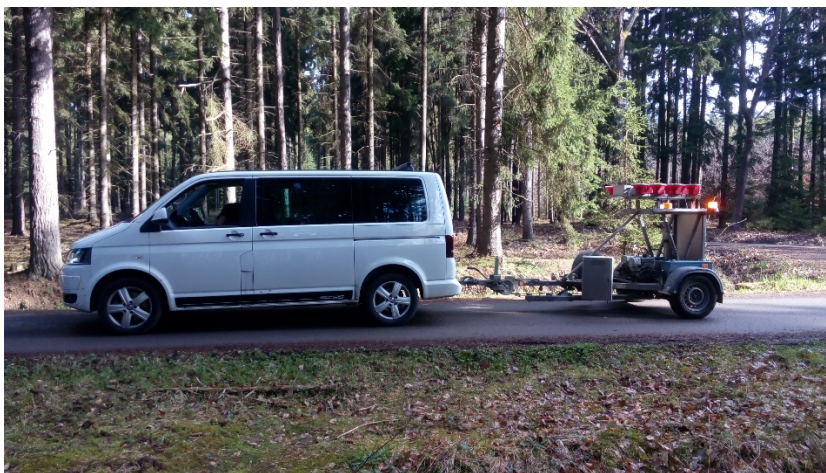
Obrázek 13 – Deflektometr s tažným vozidlem

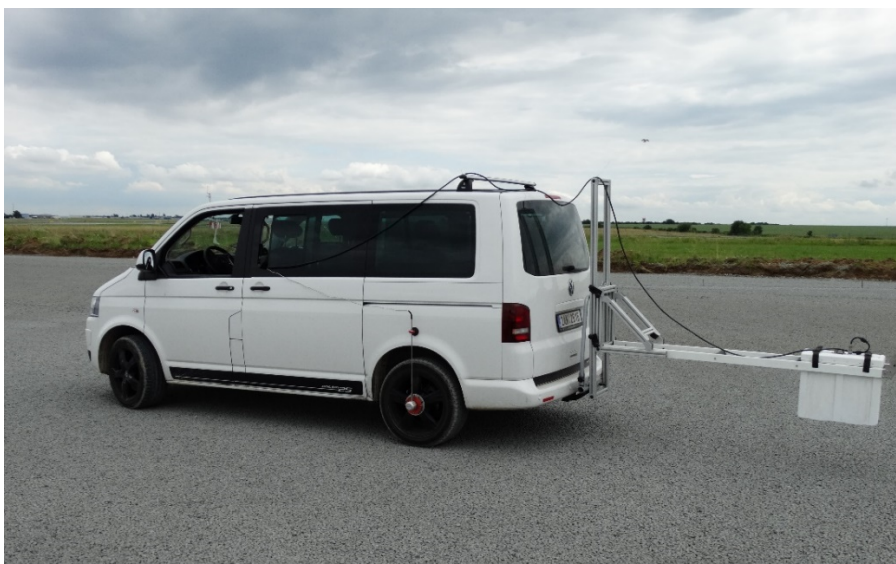
Georadarové měření bylo provedeno pro zjištění průběhu kontinuální tloušťky vrchní krytové vrstvy (obrusné vrstvy) vozovky. Měření bylo provedeno dne 30.3.2017 na každém výše uvedeném úseku lesní cesty, v pravé jízdni stopě vozidel, v jednom profilu, ve směru pracovního staničení. Bylo použito zařízení IDS HORN-1000, zavěšené za vozidlem na speciálním rámu. Frekvence antény 1000 MHz, maximální hloubka skenování 1,5 m, rychlost měření 30 km / h při 10 snímcích / m, hmotnost radaru 6,5 kg, rozměry (D x Š x V) antény: 53 x 23 x 50 cm. Ovládání georadaru je provedeno pomocí řídicího notebooku, do kterého jsou zároveň ukládány naměřené hodnoty. Vyhodnocení bylo provedeno pomocí software, který poskytuje výrobce. Z naměřených hodnot byly vypočteny minimální, maximální a průměrné hodnoty tloušťky krytu každého měřeného úseku lesní cesty.

Obrázek 21 – Georadar zavěšený na vozidle

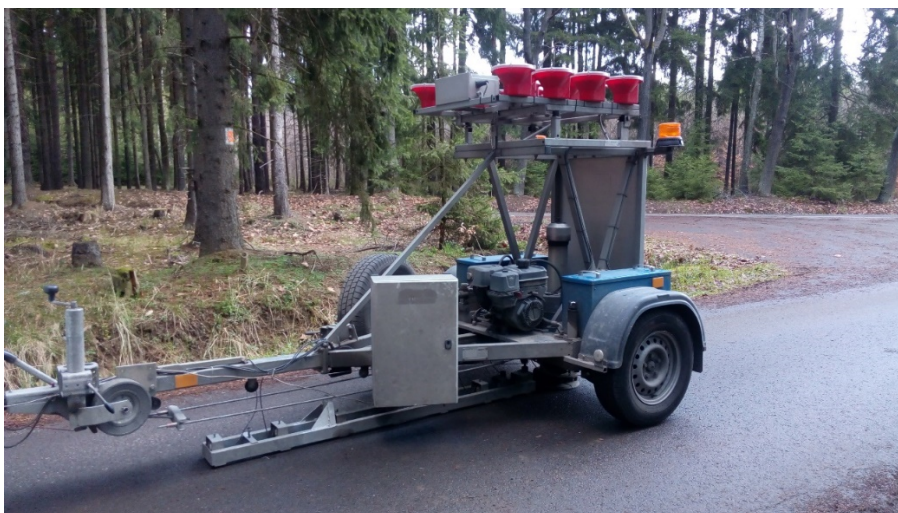
Měření vybraných úseků lesních cest probíhalo vždy ve směru pracovního staničení, v kroku 25 m, v pravé jízdě vozidel, měření probíhalo kontinuálně v jednom profilu. Zatížení vozovky bylo provedeno silou 50 kN. Naměřené hodnoty byly zaznamenány pro pozdější výpočty. Měření proběhlo dne 6.4.2017 zařízením Deflektometr, výrobce RODOS Praha. Toto zařízení odpovídá ČSN 73 6192, metoda A „Rázové zatěžovací zkoušky vozovek a podloží“. Jedná se o dvoukolový přívěs za tažné vozidlo osazeným zatěžovacím zařízením, měřicím rámem, řídicí a měřicí elektronikou. Měřicí proces je řízen z měřicího notebooku ve vozidle ovládajícím všechny funkce pomocí hydrauliky s vlastním pohonem benzinovým motorem. Maximální výška pádu 47 cm, pracovní rozsah zatížení 5 - 18 t, doba měření sekvence 3 úderů na měřeném bodě 25 sec. Pohon je zajištěn pomocí 4-taktního benzinového motoru o výkonu 6,5 HP, který pohání hydrauliku a zajišťující veškeré mechanické operace. Elektronická kontrolní a měřicí jednotka je umístěna na přívěsu a je spojena s notebookem USB kabelem. Siloměr je pro měření zatěžovací síly do 500 kN, průhyby měří 9 geofonů umístěných na měřicím rámu ve vzdálenostech 0, 300, 450, 600, 900, 1200, 1500, 1800 a 2100 mm od středu zatěžovací desky.

Obrázek 22 – Deflektometr FWD

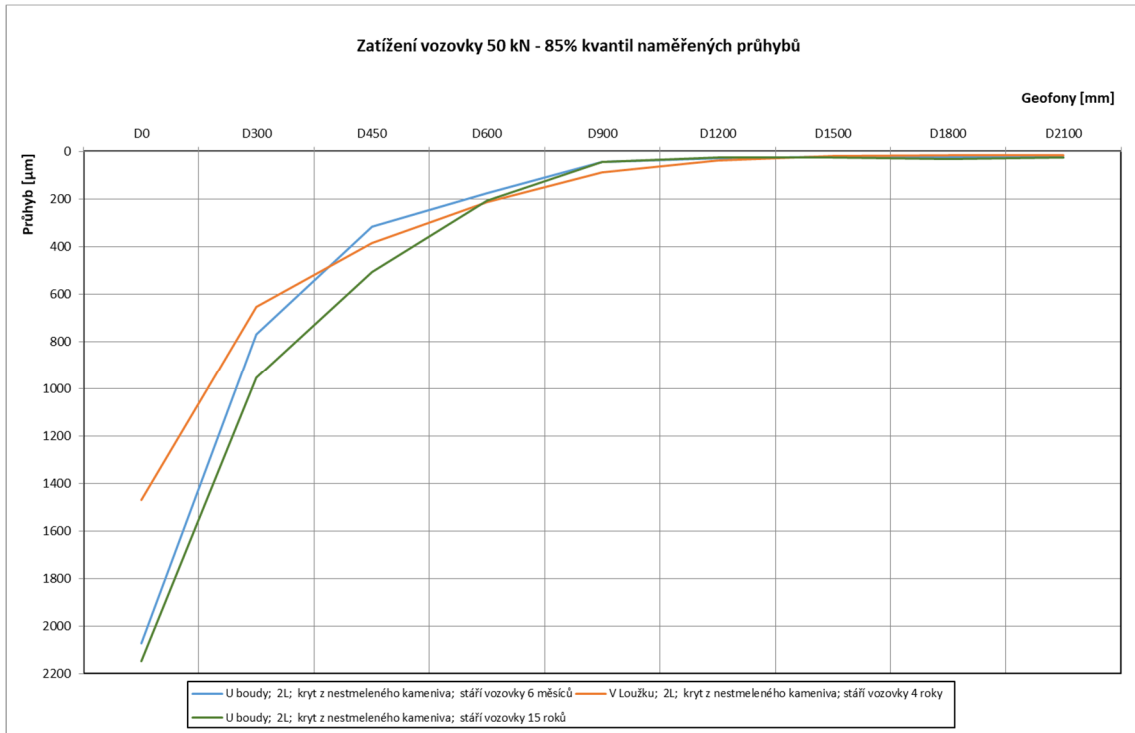
Graf 1 znázorňuje průběh křivky jako 85 % kvantil naměřených průhybů vozovek s krytem z nestmeleného kameniva.

Graf 1 – 85 % kvantil naměřených průhybů vozovek s krytem z nestmeleného kameniva

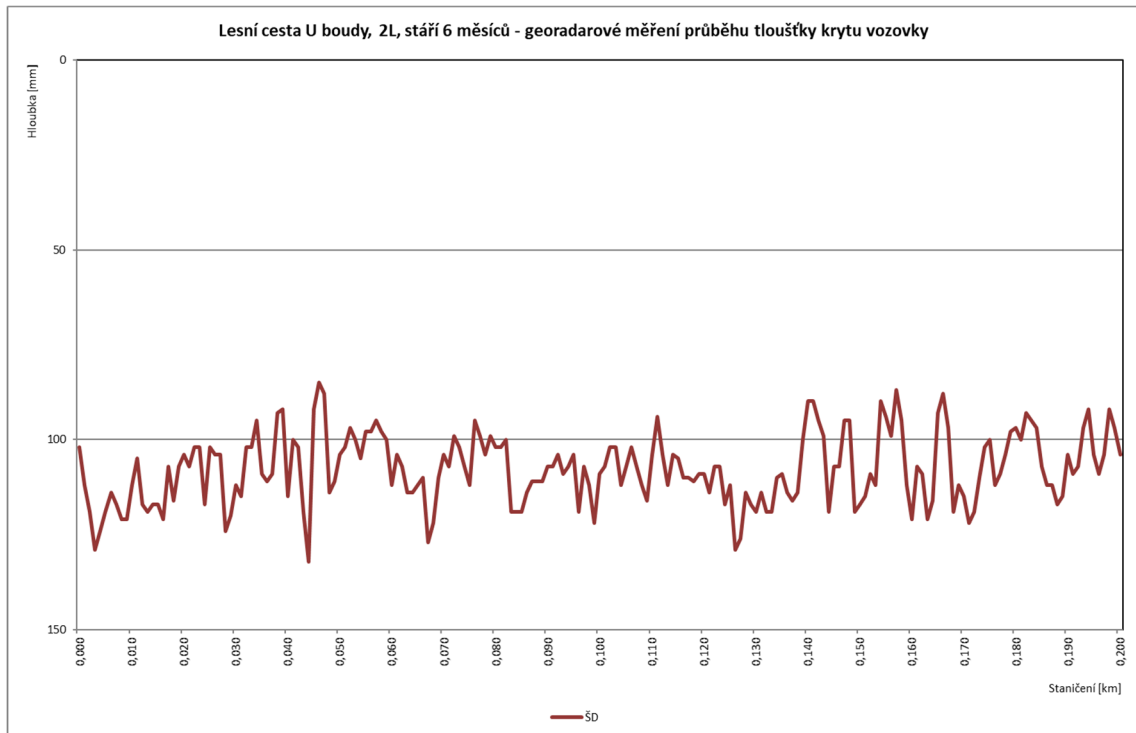
Příloha 1 – záznam georadarového měření U Boudy / 6 m

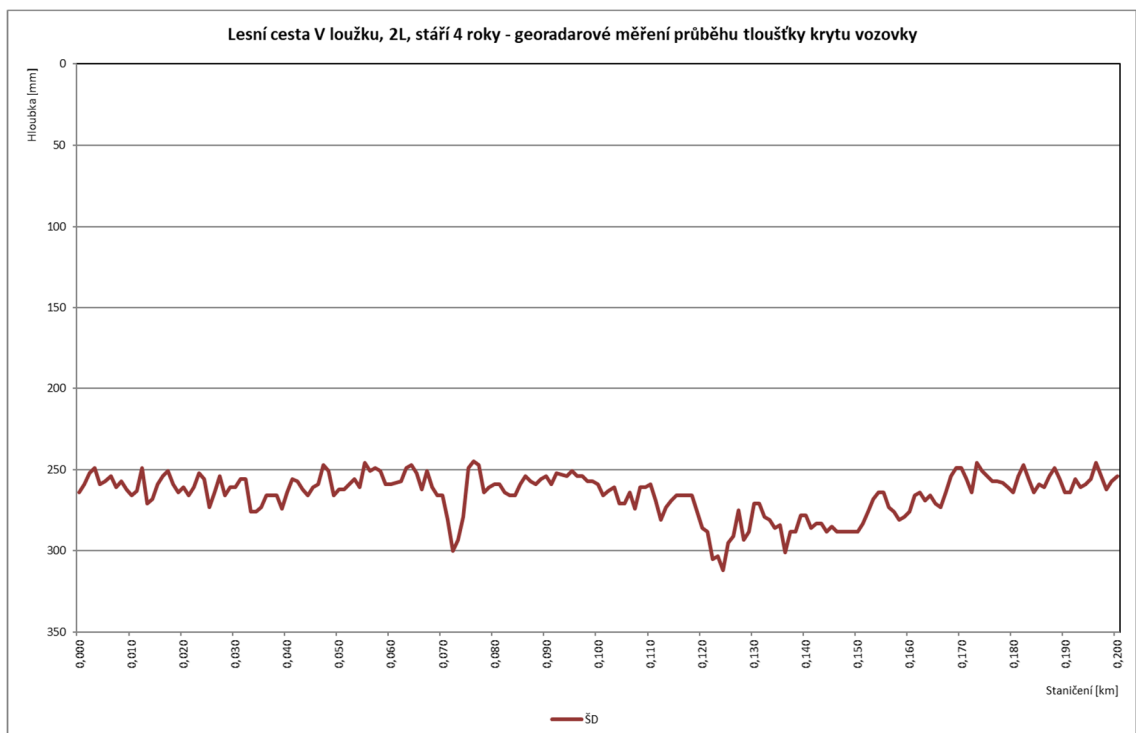
Příloha 2 – záznam georadarového měření lesní cesty V loužku / 4 r

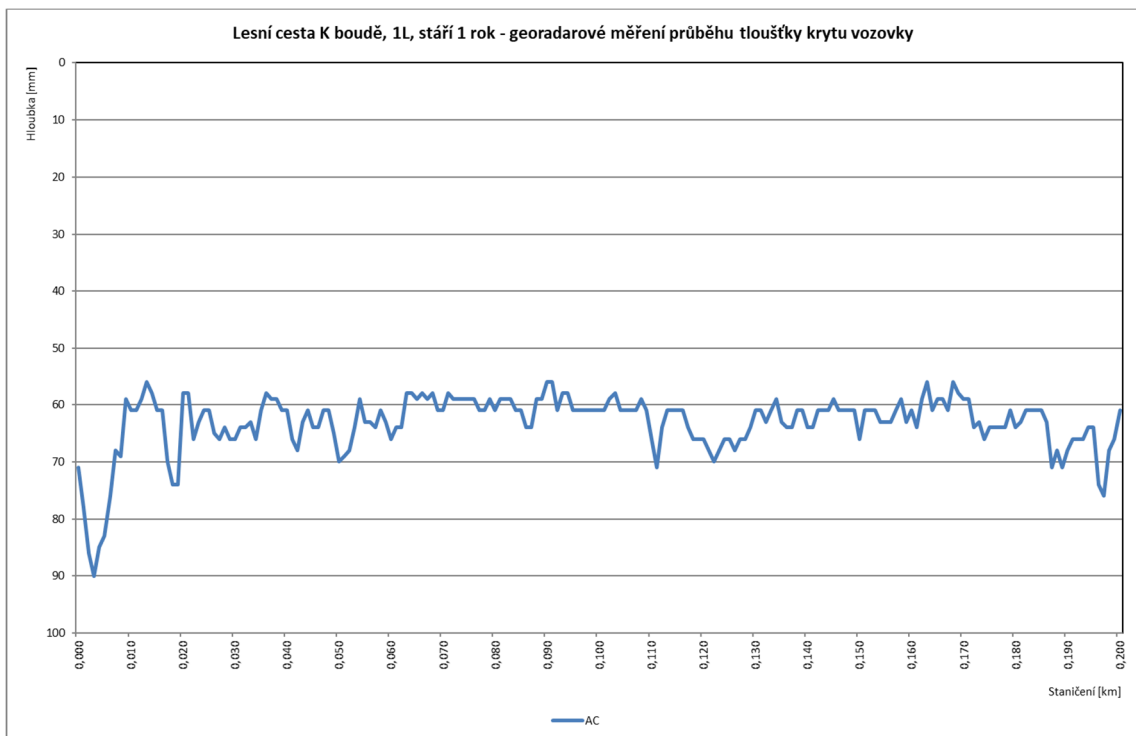
Příloha 4 – záznam georadarového měření lesní cesty K Boudě / 1 r

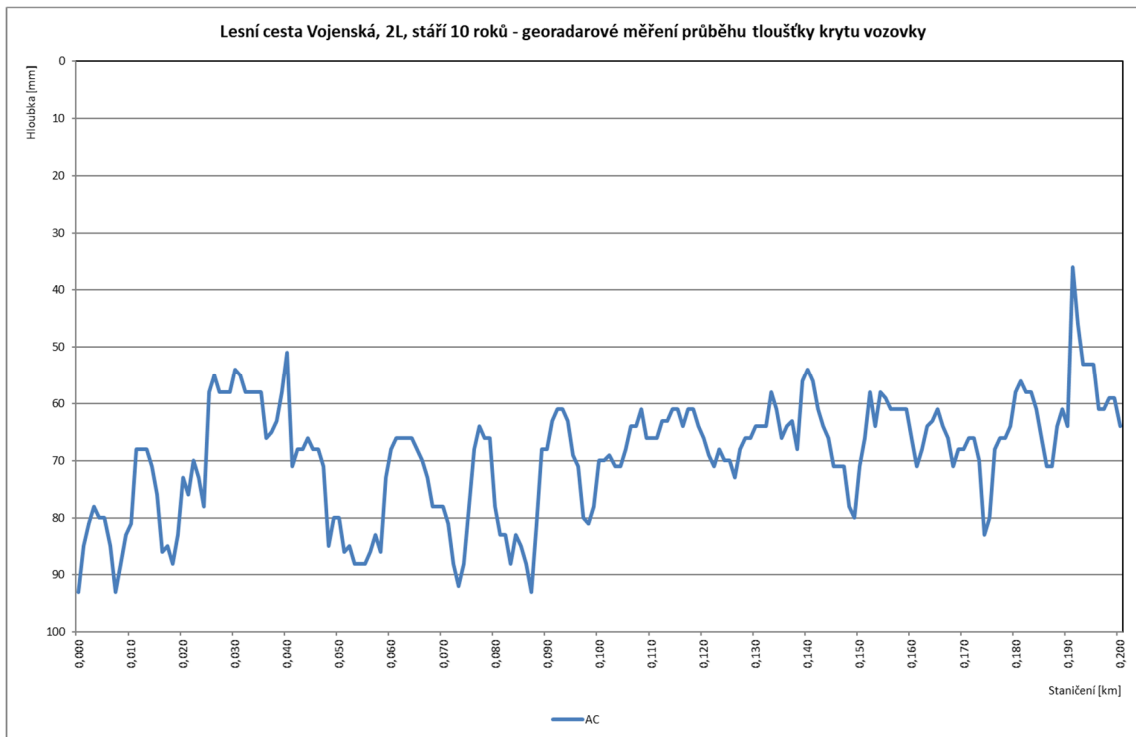
Příloha 5 – záznam georadarového měření lesní cesty Vojenská / 10 r

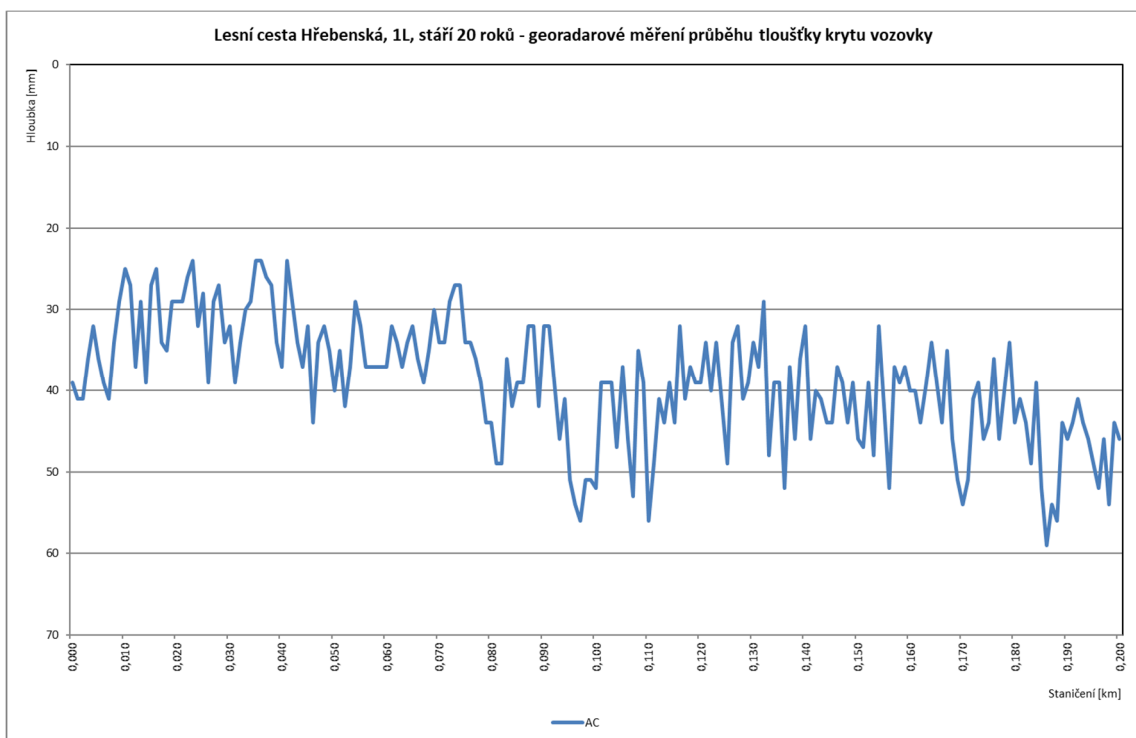
Příloha 6 – záznam georadarového měření lesní cesty Hřebenská / 20 r

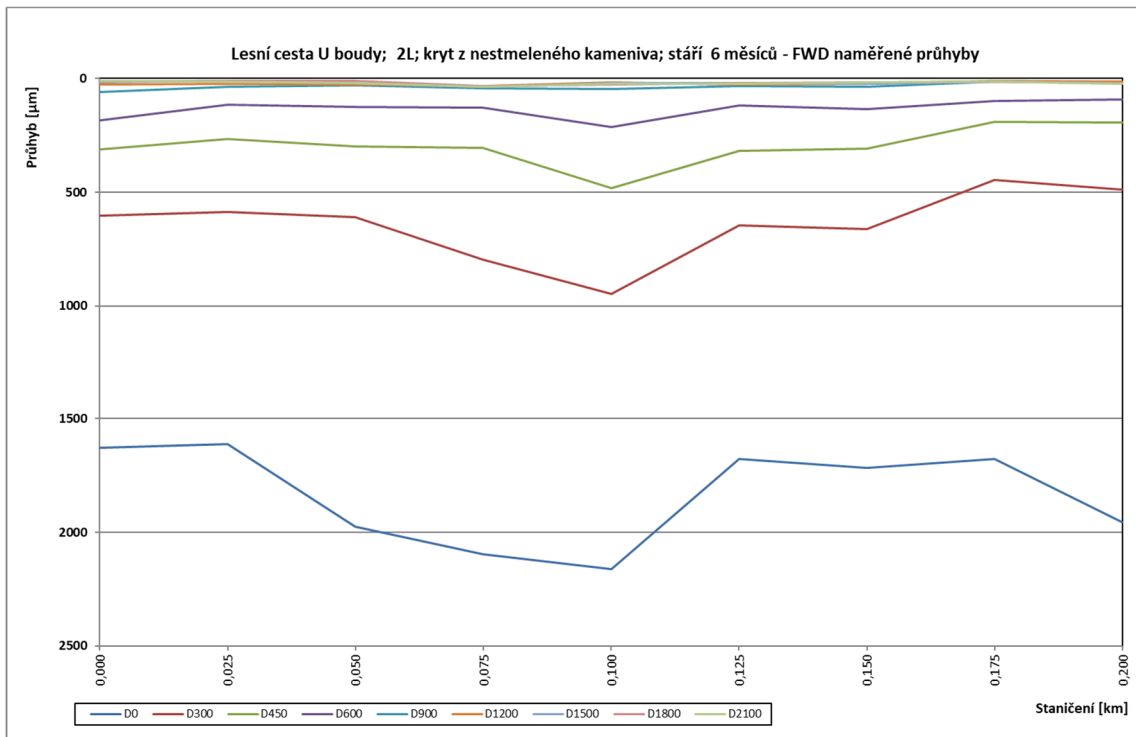
Příloha 7 – grafické znázornění naměřených průhybů lesní cesty U boudy / 6 m

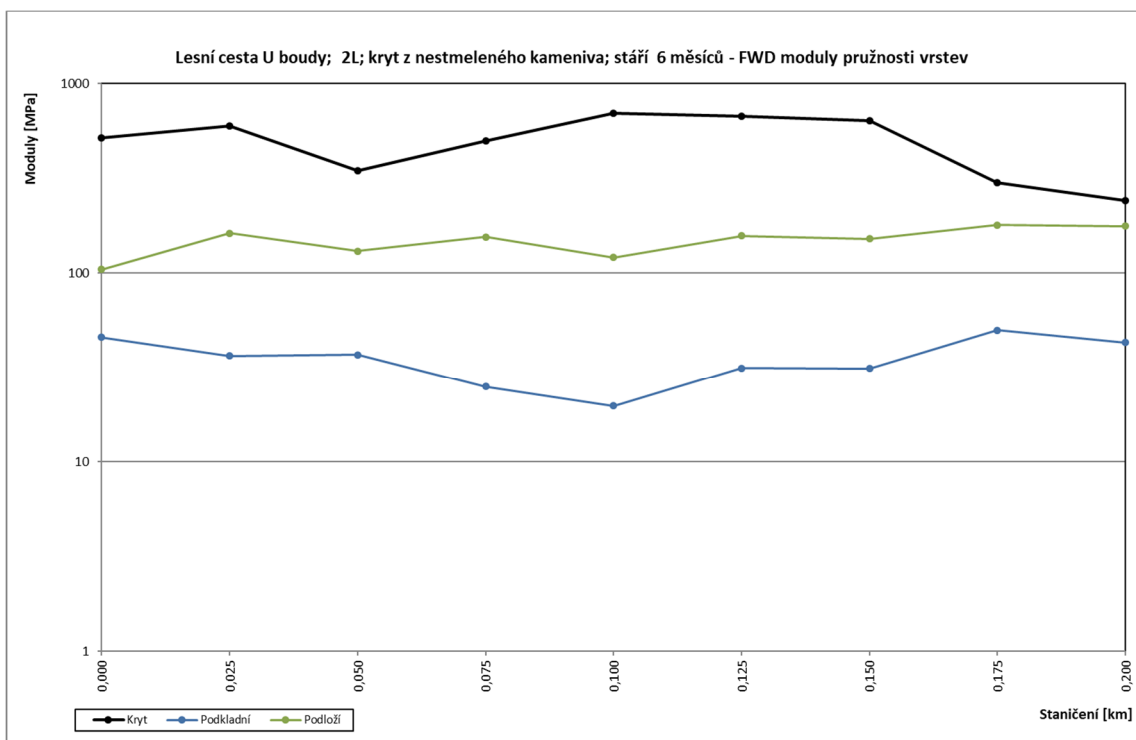
Příloha 8 – grafické znázornění vypočtených modulů pružnosti lesní cesty U boudy / 6 m

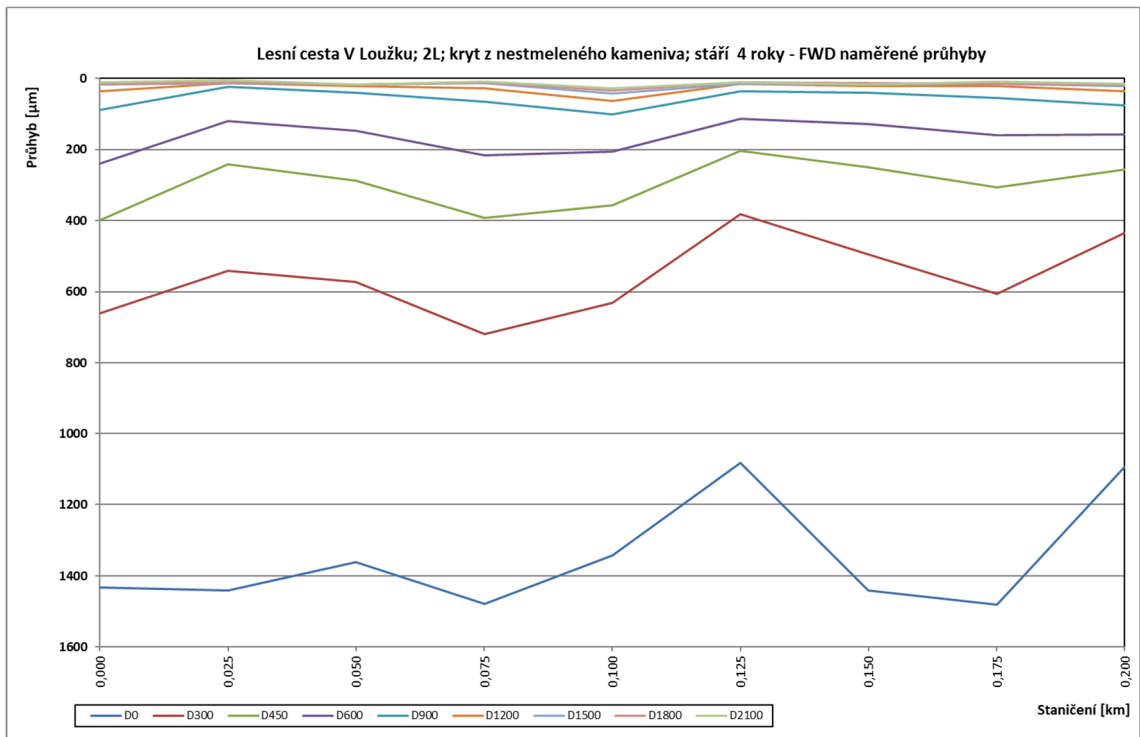
Příloha 9 – grafické znázornění naměřených průhybů lesní cesty V Loužku / 4 r

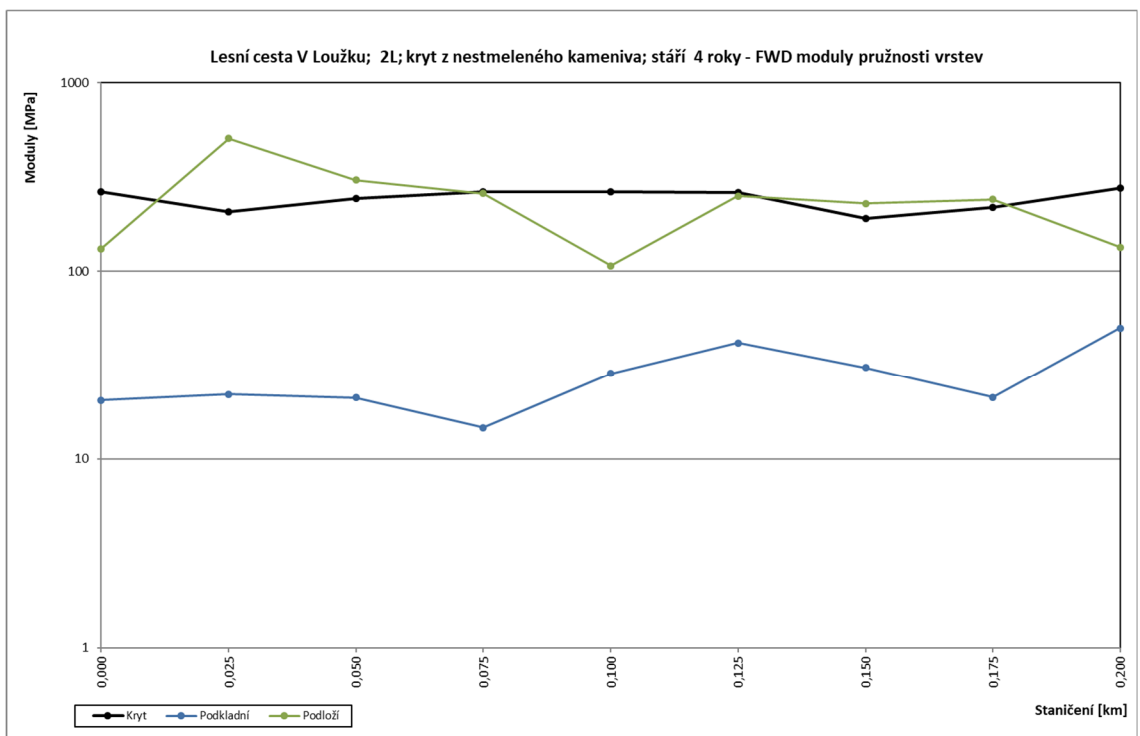
Příloha 10 – grafické znázornění vypočtených modulů pružnosti lesní cesty V Loužku / 4 r

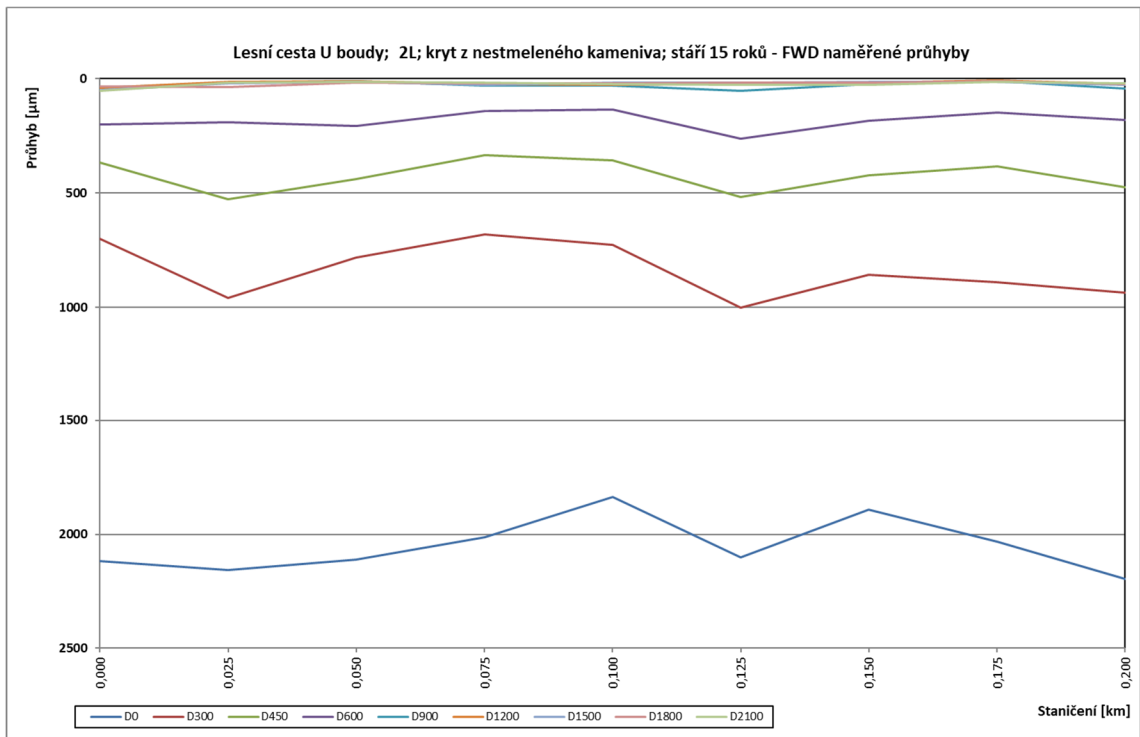
Příloha 11 – grafické znázornění naměřených průhybů lesní cesty U boudy / 15 r

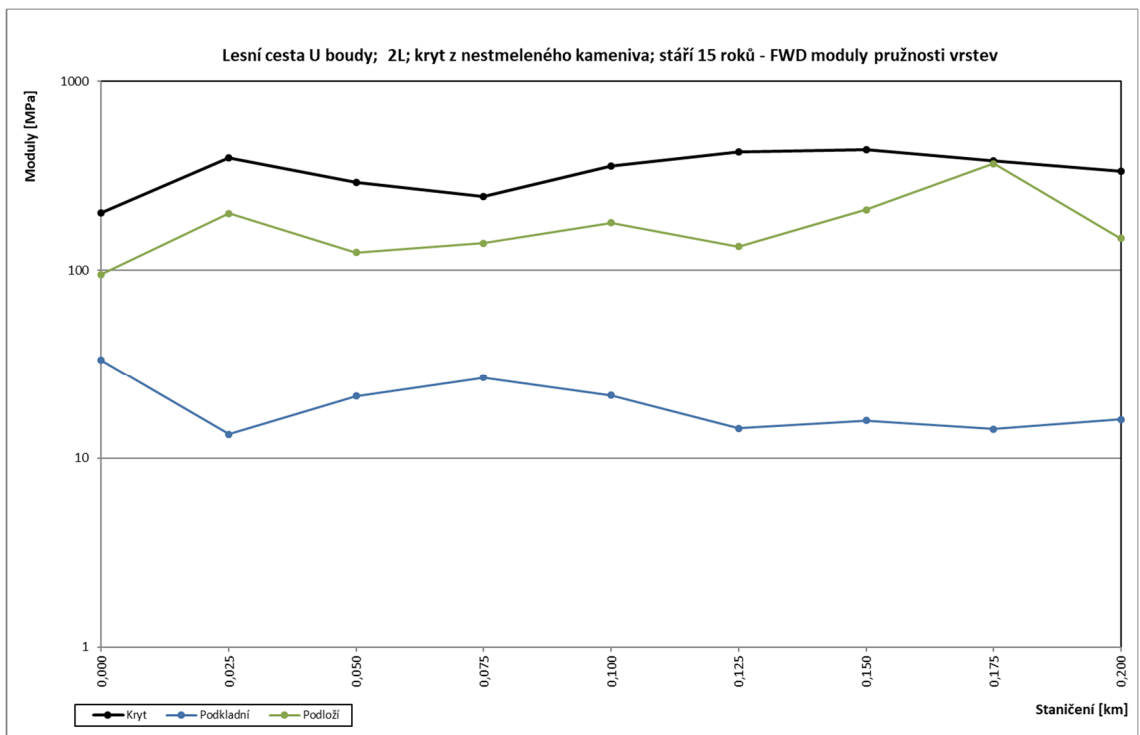
Příloha 12 – grafické znázornění vypočtených modulů pružnosti lesní cesty U boudy / 15 r

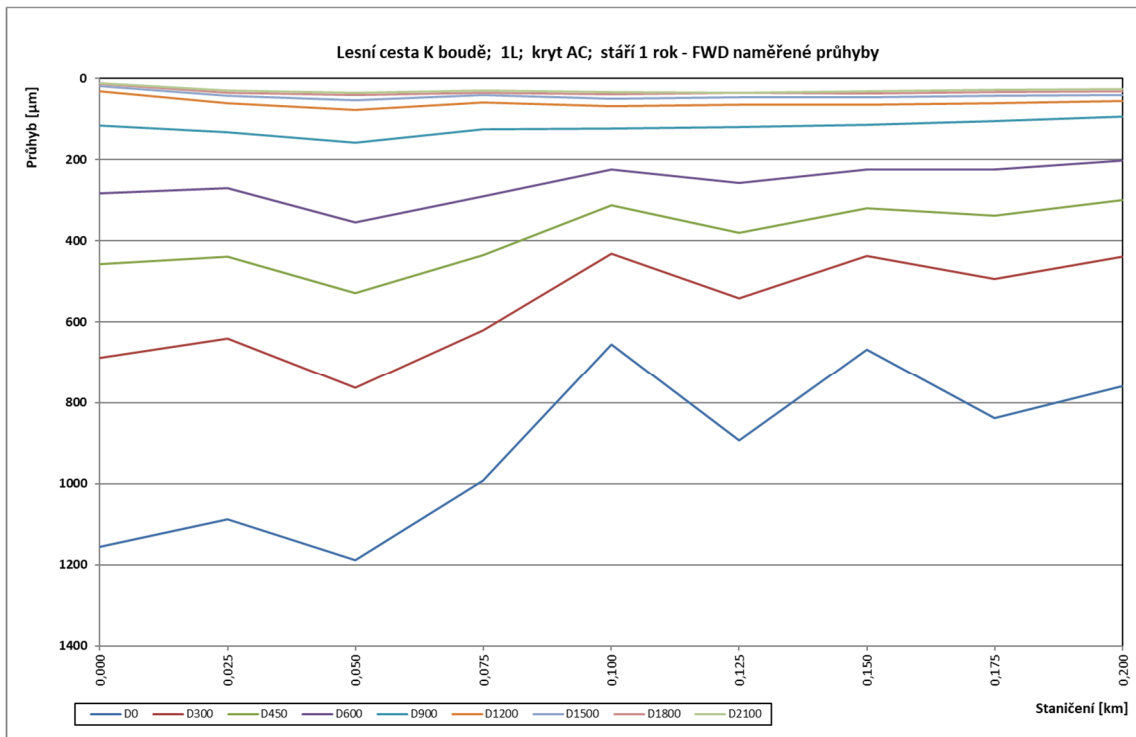
Příloha 13 – grafické znázornění naměřených průhybů lesní cesty K boudě / 1 r

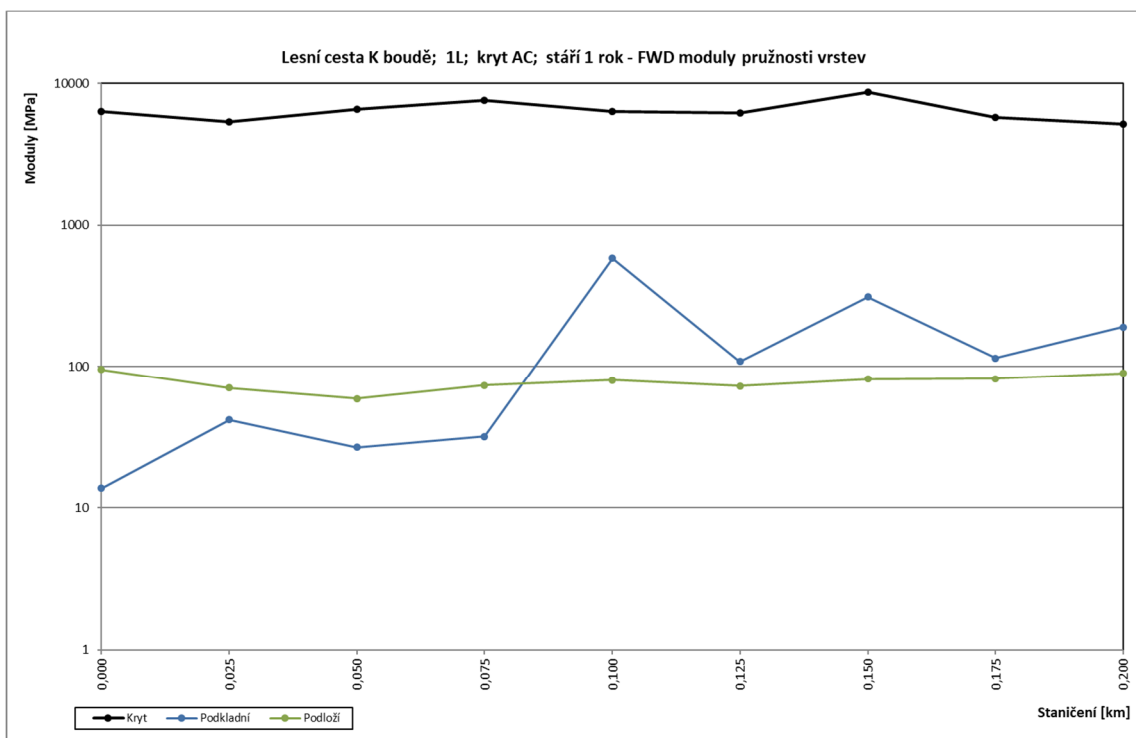
Příloha 14 – grafické znázornění vypočtených modulů pružnosti lesní cesty K boudě / 1 r

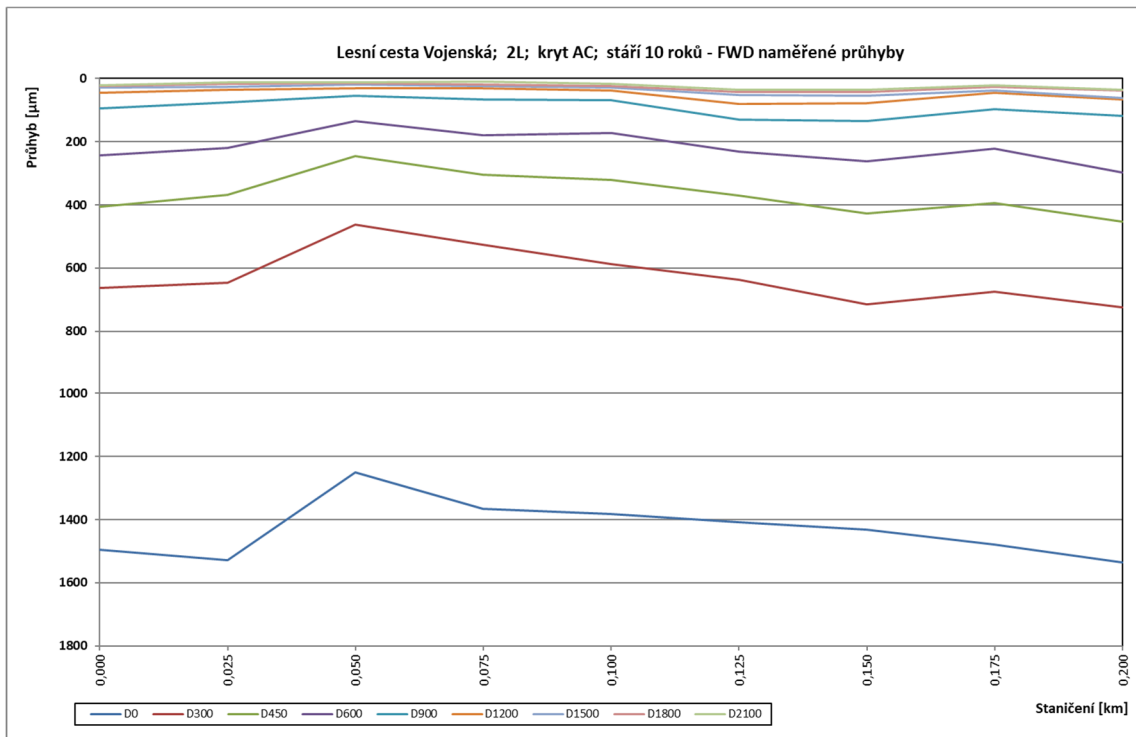
Příloha 15 – grafické znázornění naměřených průhybů lesní cesty Vojenská / 10 r

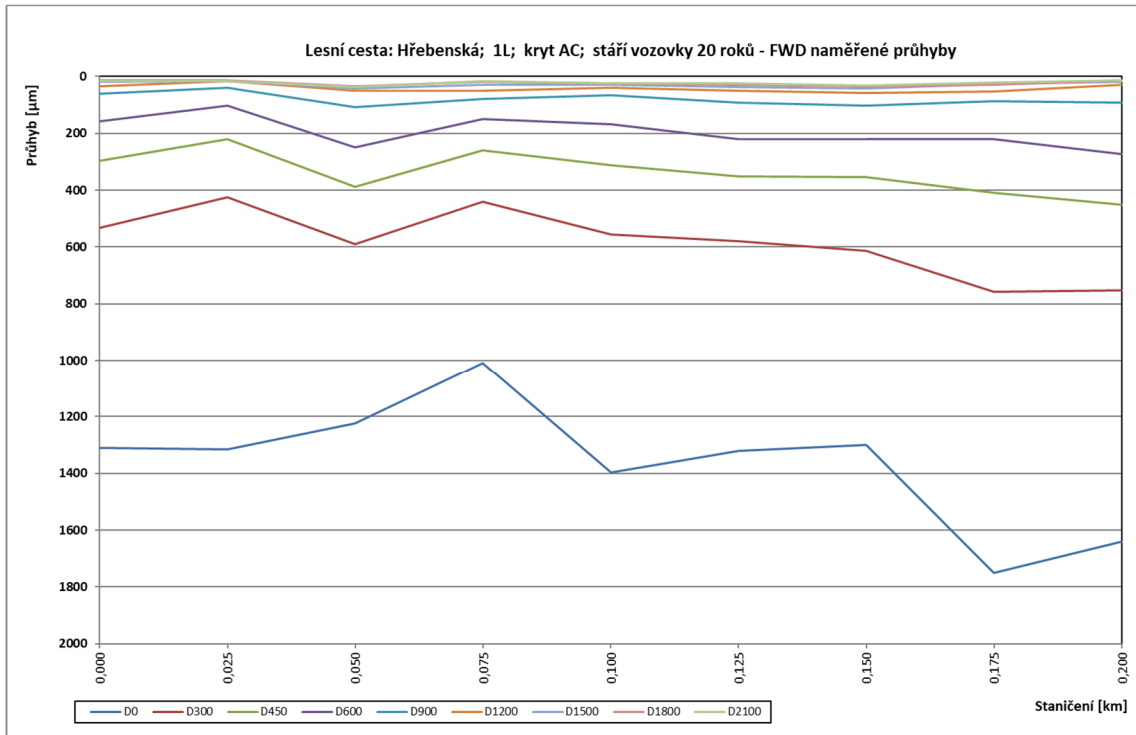
Příloha 17 – grafické znázornění naměřených průhybů lesní cesty Hřebenská / 20 r

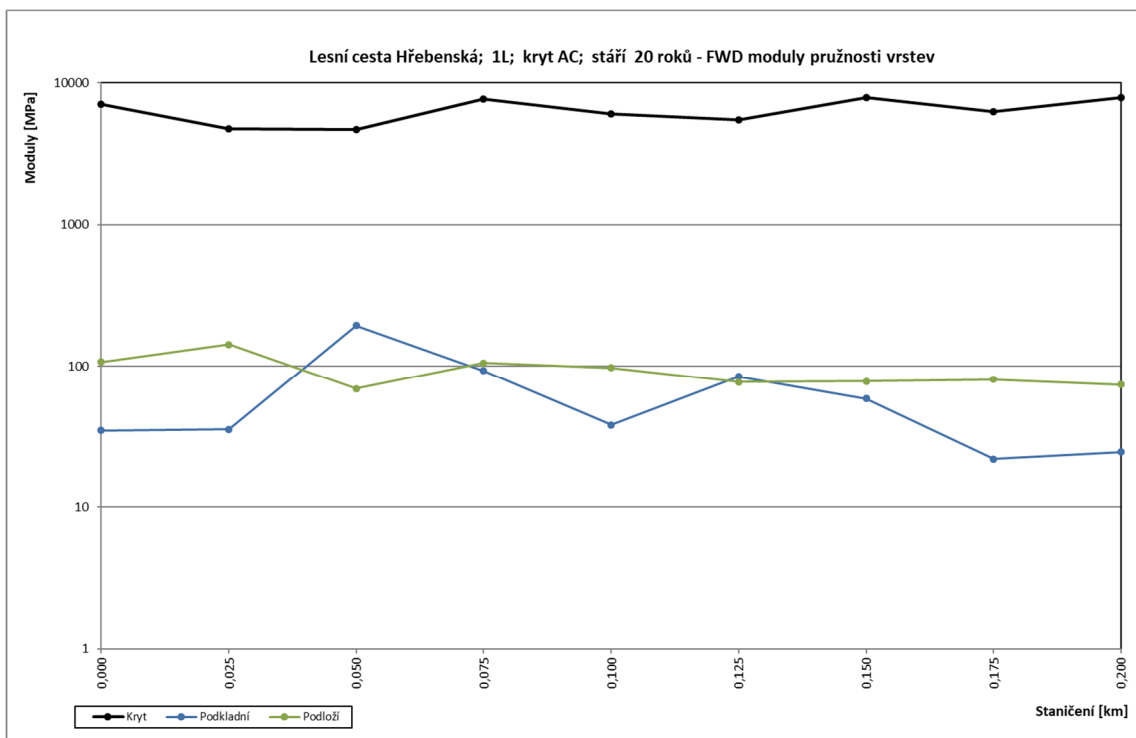
Příloha 18 – grafické znázornění vypočtených modulů pružnosti lesní cesty Hřebenská / 20 r
