FAKULTA ŽIVOTNÍHO PROSTŘEDÍ

Katedra ekologie krajiny

Diplomová práce **Revitalizace rašeliniště Cínovec**

Duben 2011

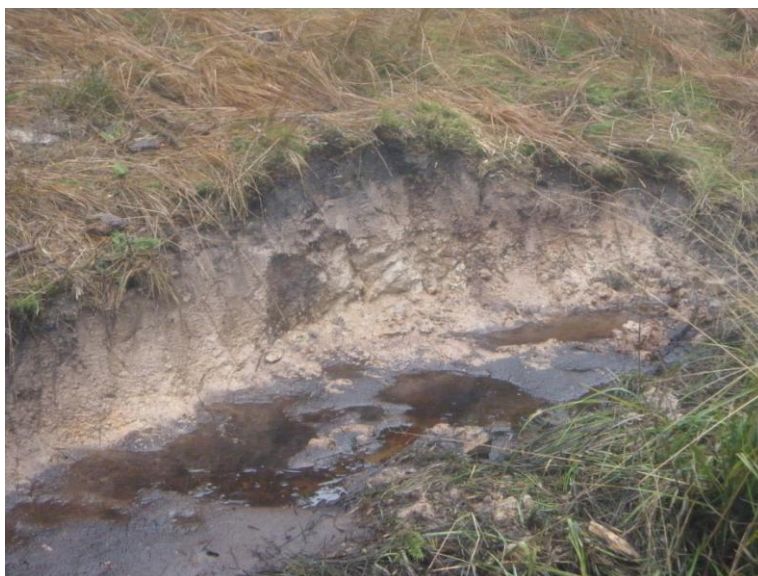
(Obr. č. 1., Mocnost rašeliny na Cínoveckém hřbetě, autor: Bc. Kamila Krosová)

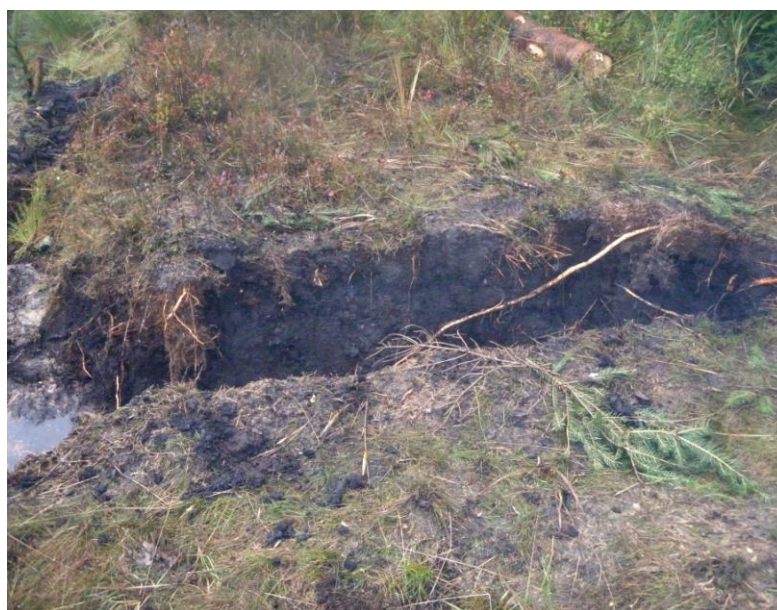
(Obr. č. 2., Mocnost rašeliny na Cínoveckém hřbetě, autor: Bc. Kamila Krosová)

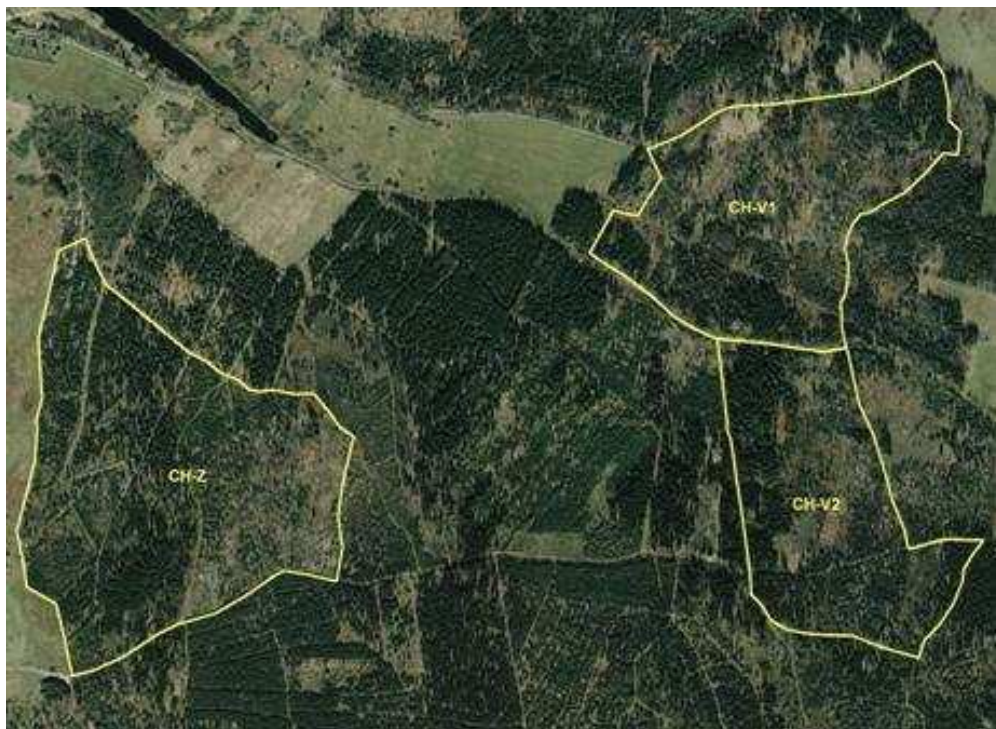
(Obr. č. 15., Základní přehledová mapka, rozdělení na základní lokality, autor: Tuček, Mejsnar, 2009)

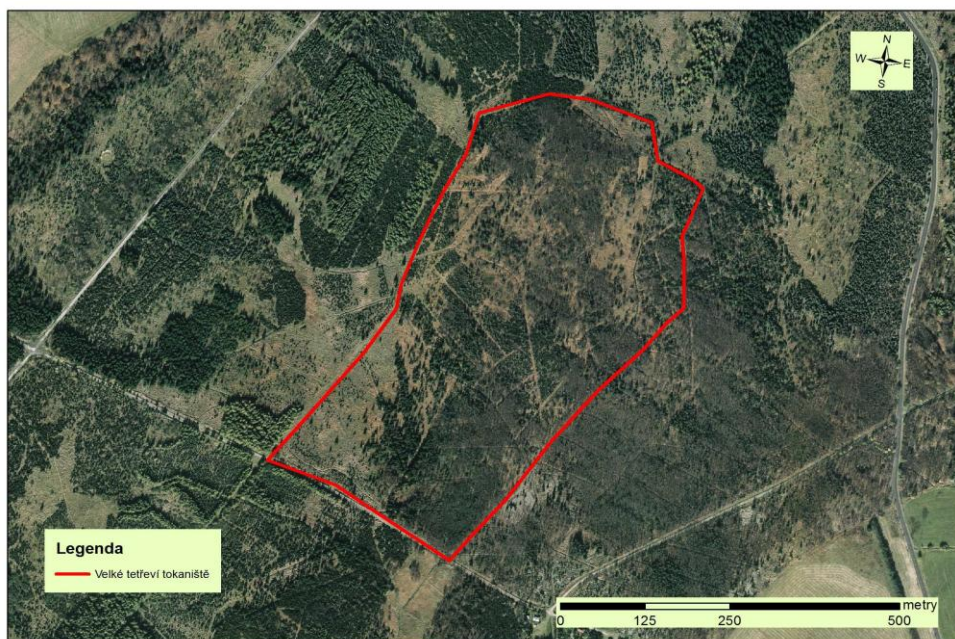
Příloha č. 5., Ortofotomapa Velké tetřeví tokaniště

(Hofmannová 2009, Krušné hory - rašeliniště, lokalita Velké tetřeví tokaniště, Hydrologická studie)

Rozloha Velkého tetřevího tokaniště je 23,74 ha (příloha č. 5). Nachází se severozápadně od obce Nového Města (Hofmannová 2009).

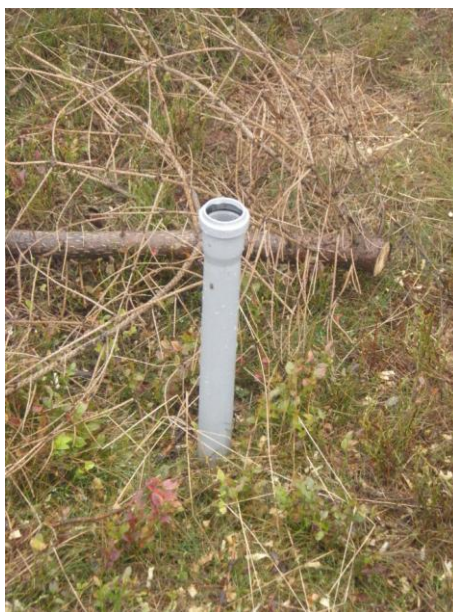
(Obr. č. 16., vystrojená pozorovací sonda podzemní vody, autor: Kamila Krosová)

Musím poděkovat Institutu aplikované ekologie DAPHNE ČR a společnosti AMETYST, které mi umožnily se přímo zúčastnit revitalizace. Ing. Roman Tuček odborník na revitalizace mokřadů mě zasvětil do metodiky těchto prací. Byla domluvená praktická část revitalizace v terénu na Cínoveckém hřbetě. Mohu konstatovat velkou profesionalitu lidí, co se zapojili do této revitalizační akce. V terénu se může pohybovat pouze 6 lidí /napsáno v oznámení, dle přílohy č. 2 zákona 100/2001 Sb., v platném znění, *o revitalizaci rašelinišť v Krušných horách – Cínovecký hřbet*/. Strávila jsem zde několik dní, z toho cca. 3 dny jsem se mohla zúčastnit budování revitalizačních opatření /přehrážek/. Má práce spočívala v tom, že jsem jednotlivé přehrážky, jak jednoduché tak dvojité, balila do geotextilie. Ta se používala proto, aby se malé částičky přirozeného materiálu, který plove ve vodě, uchytili právě v této látce a přehrážky se mohly zazemňovat /jeden z pozorovacích faktorů/. Další náplní mé práce bylo měření podzemní vody v pozorovacích zařízeních - sondách na obou lokalitách. Sondy se musí měřit 4x ročně, vždy v určitých ročních obdobích. Sondy se hledaly pomocí interpretačních map a ortofotomap. Sondy jsou těžko v terénu viditelné, jsou sestrojeny ze šedých perforovaných PVC trubek. Měření hladiny podzemní vody nám trvalo celkem 3 dny. Měřilo se pomocí dlouhého provázku a malého kousku polystyrénu, který byl přivázán na konci, poté se spustil do hrdla trubky. Pokud jsme ucítili polystyrén, jak plave na hladině vody, vyjmuli jsme provázek. Poté se přikládal k metru, kterým jsme změřili výšku hladiny podzemní vody od vrchu pažnice.

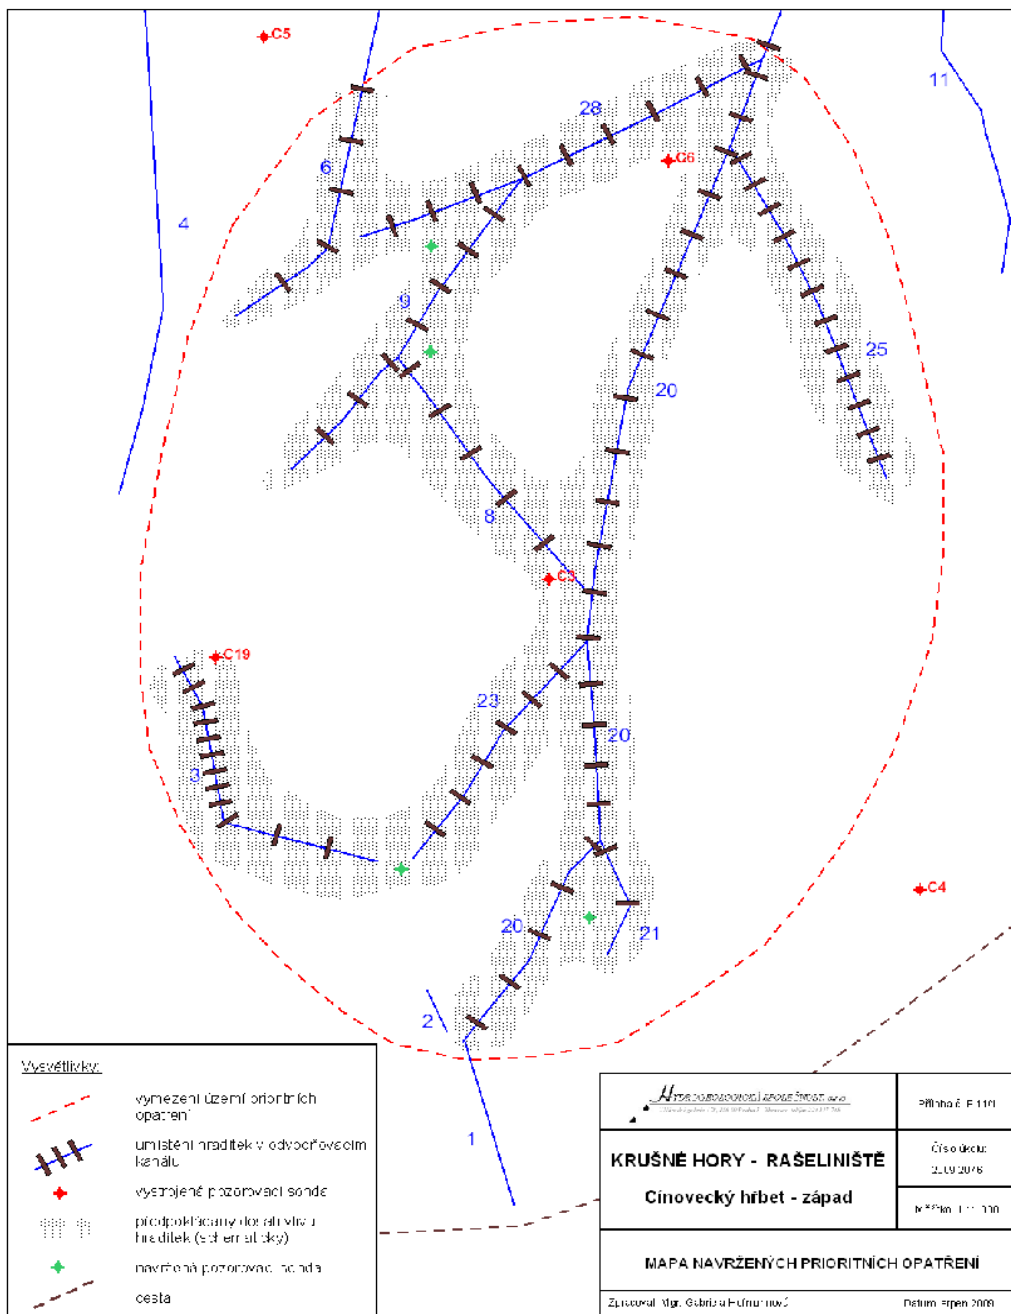
Příloha č. 7., Revitalizační opatření v západní části Cínoveckého hřebetu

(Hofmannová 2009, Krušné hory – rašeliniště, lokalita Cínovecký hřbet, Hydrologická studie)

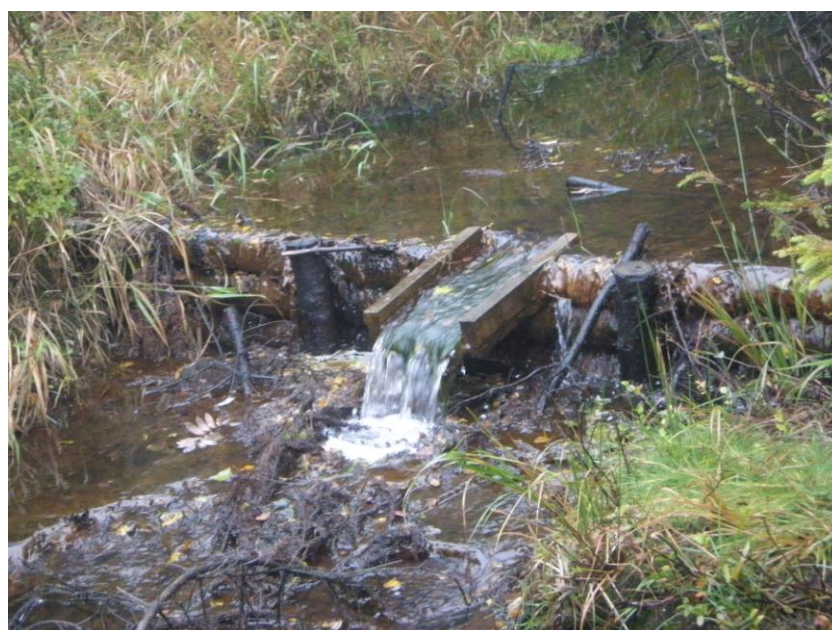
(Obr. č. 19., Revitalizační přehrážka typu B, autor: Bc.Kamila Krosová)

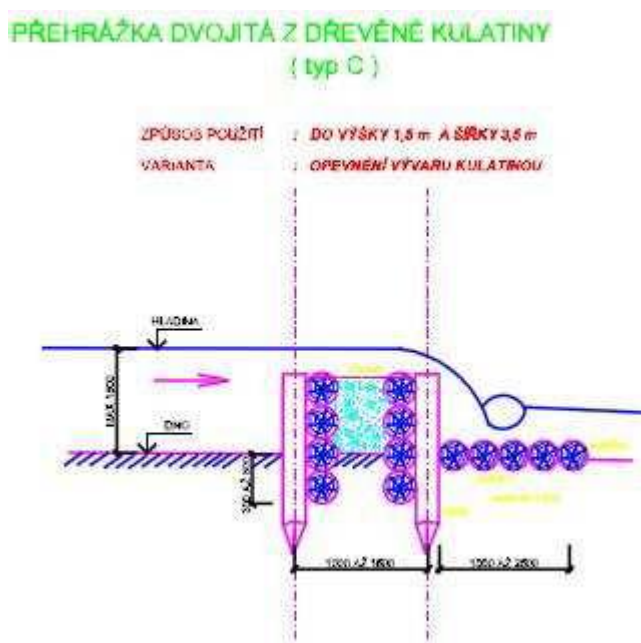
Používá se na větších odvodňovacích kanálech. Šíře kanálu by měla být do 3,5 m a výška do 1,5 metrů. Tvoří jí dvě strany sestavené z kulatin, podepírají je piloty. Kulatiny musejí být jako u předešlých typů přehrážek zapuštěné do svahu břehu. Stěny jsou zabaleny do geotextilie, používá se především koudel nebo vlna. Dno toku se zpevňuje záhozem. Prostor mezi dvěma stěnami se zahazuje přírodním materiálem (obr. č. 20).

(Obr. č. 20., jednoduchá přehrážka z dřevěné kulatiny typu C, Revitalizace rašelinišť v Krušných horách, dílčí část Cínovecký hřbet – 1. etapa 2009)

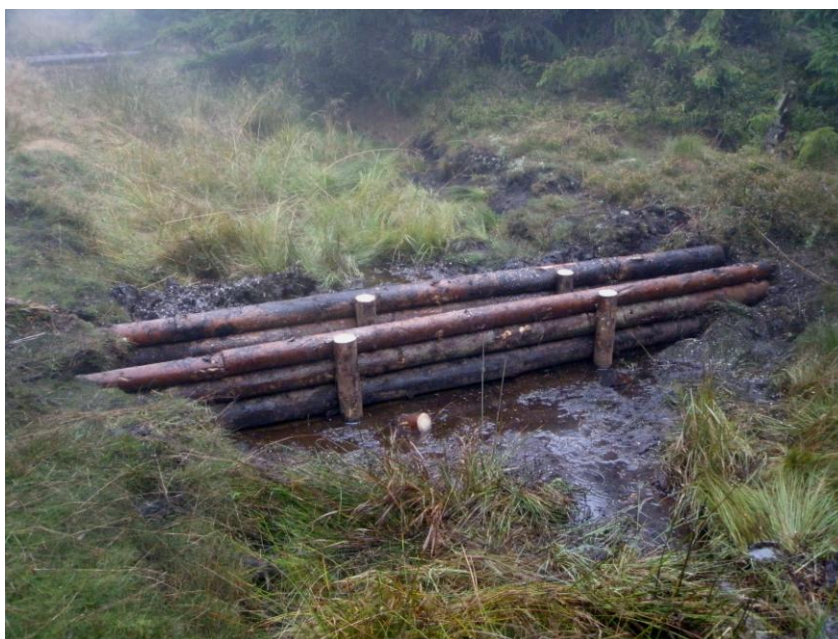
(Obr. č. 21., Revitalizační přehrážka typu autor: Bc. Kamila Krosová)

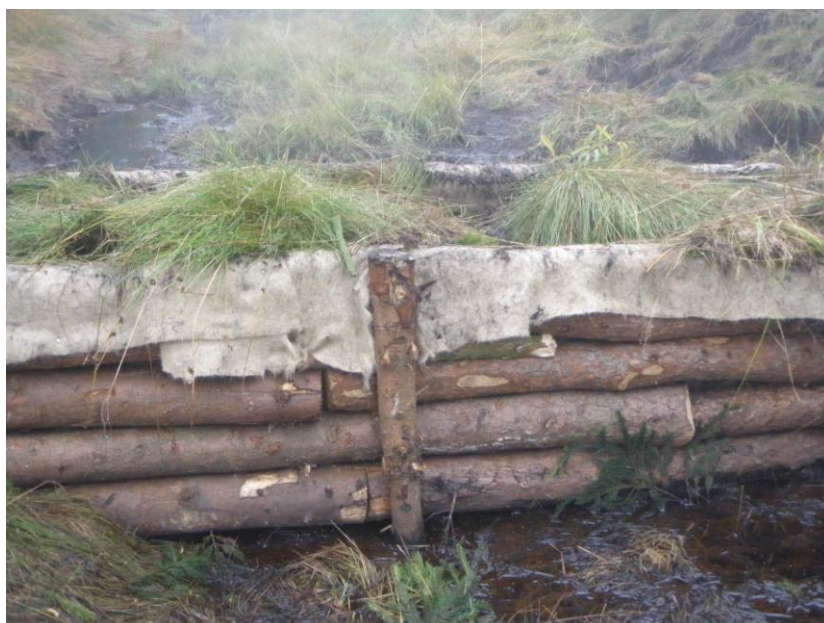
(Obr. č. 22., Revitalizační přehrážka typu C v konečném stavu, autor: Bc. Kamila Krosová)

Odvodňovací kanály by bylo nejučinnější zcela zasypat, ale tento revitalizační plán není možné uskutečnit, jelikož zemina byla většinou odvezena. Tato revitalizace by se potýkala s materiálovým nedostatkem, muselo by se navést několik tisíců m³ zeminy. Navezení zeminy není zcela technicky možné. Těžká technika může poničit krajinu. Na lokalitě jsou použity dva typy přehrázek.
