Diplomová práce

Vybrané geodetické činnosti při monitoringu a realizaci dálničních mostů

Tato diplomová práce se zabývá monitoringem mostního objektu SO211 na dálnici D3 0310/II Hodějovice – Třebonín. Pozorovaná mostní konstrukce se měřila přesnou nivelačí v etapách v rámci jednoho roku zhruba každé dva měsíce, přičemž se zjišťovalo, zda nedošlo k mezním odchylkám, tudíž ke změně polohy.

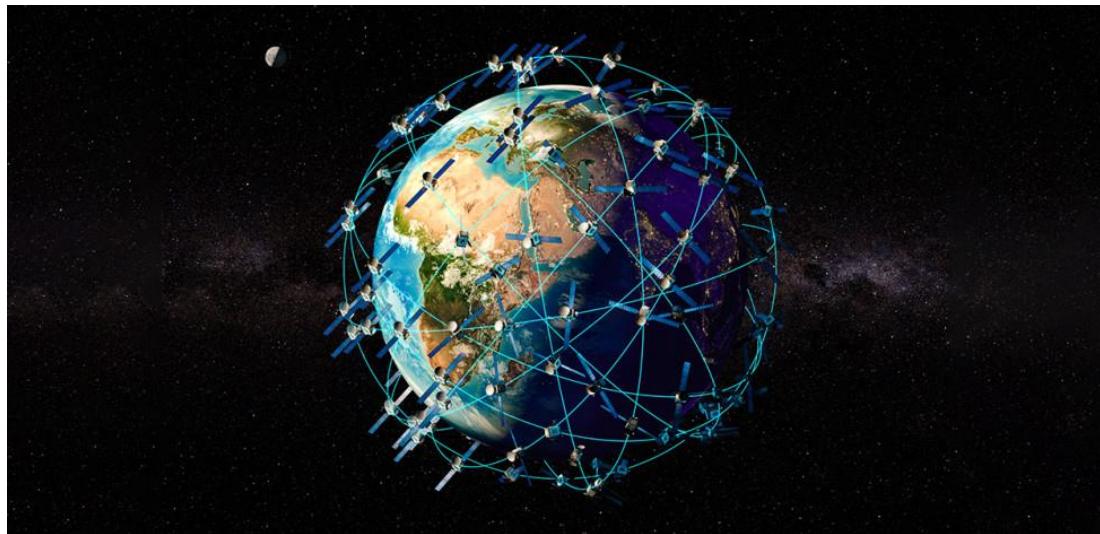
Obrázek 1.1: Vizualizace GNSS (www.spirent.com)

Principem GNSS je fungování dálkoměrného systému, kdy satelitní družice vysílají navigační zprávu obsahující kromě svého označení také polohu a čas vysílání. Přijímač, jehož poloha je určována musí přijmout tyto signály od čtyř různých družic. Na základě rozdílu času odeslání signálu z družic a příjmu přijímače lze vypočítat vzdálenost, což ve spojení se znalostí polohy družice tvoří kulovou plochu. V jejím průsečíku je situovaný přijímač, díky čemuž se zjistí souřadnice X, Y, Z. Z teoretického hlediska by se dalo vycházet pouze ze tří družic, ale přijímač nemá tak přesné hodiny, jak je potřeba, a proto se počítá se čtyřmi. Jedná se o protínání délek. Čím více družic je zachyceno přístrojem, tím přesnější je měření (Kaplan a Hegarty, 2006).

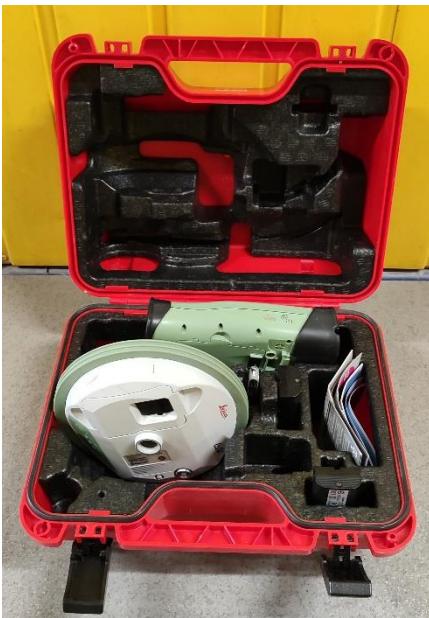
Obrázek 1.3: GNSS sestava s kontrolerem
(vlastní)

využívala při výstavbě železniční přeložky nebo na základě požadavků na přesnější měření, který zadal odpovědný stavbyvedoucí. Většinu měřičských prací a vytyčování provádíme s jedním přijímačem, který využívá síť virtuálních stanic, a internetovým připojením, který zajišťuje přístup ke korekcím. S přesností 25 – 50 mm není tento způsob tak precizní jako při použití rychlé statické metody, ale je rychlý, efektivní a na zaměřování terénu, nebo výkopu dostačující.

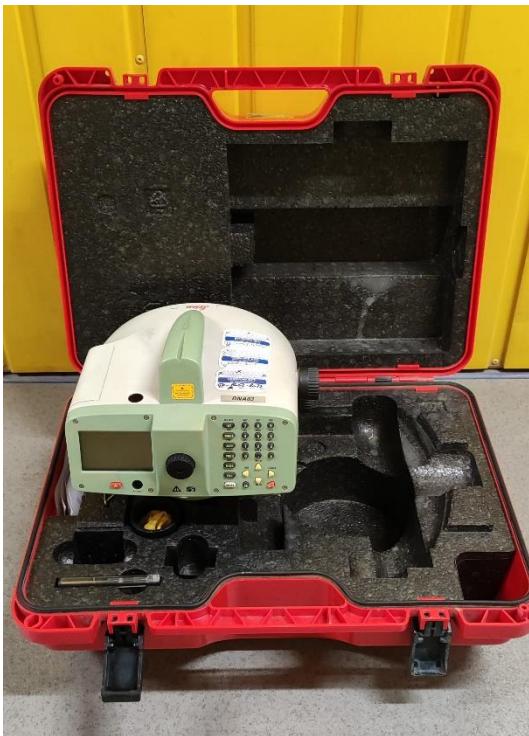
Obrázek 1.5: Nivelační sada (vlastní)

Tento kompenzátor nahradil a převzal funkci nivelační libely, elevačního šroubu a lidské ruky. Kompenzátor po hrubém urovnání přístroje podle krabicové libely nastaví samočinně (v tzv. kompenzačním intervalu, který je zpravidla menší než 0,6 g) záměrnou Z do vodorovné polohy a to bez nutnosti urovnání nivelační libely podle působení zemské gravitace (Ratiborský, 2000).

Mezi kompenzátorové přístroje patří i digitální nivelační přístroj.

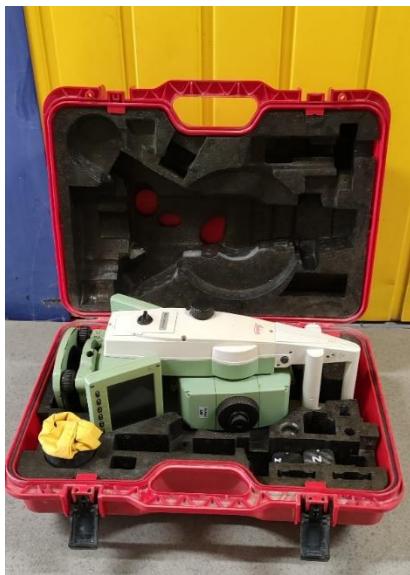
Obrázek 1.8: Totální stanice (vlastní)

Všechny totální stanice využívají k měření analaktický dalekohled stálé délky. U okuláru se nachází zaostrovací kroužek, který pomáhá k seřízení nitkového kříže.

Ten je potřeba před každým měřením, stejně jako u teodolitu, zaostřit. Při cílení na odrazný hranol se nejprve využije kolimátor (hledáček na dalekohledu), který se nachází na vrchu a spodu dalekohledu, a poté použijeme zaostřovací prstenec. Pro přesné polohové zaměření cíle se používají dvě ustanovky, a to horizontální a vertikální. Dražší modely v sobě mají zabudovány servomotorky, díky nimž je přístroj schopný se sám otáčet. To se využívá při vytyčování a zaměřování jednou osobou, tzv. one man systémem (Říha, 2014).

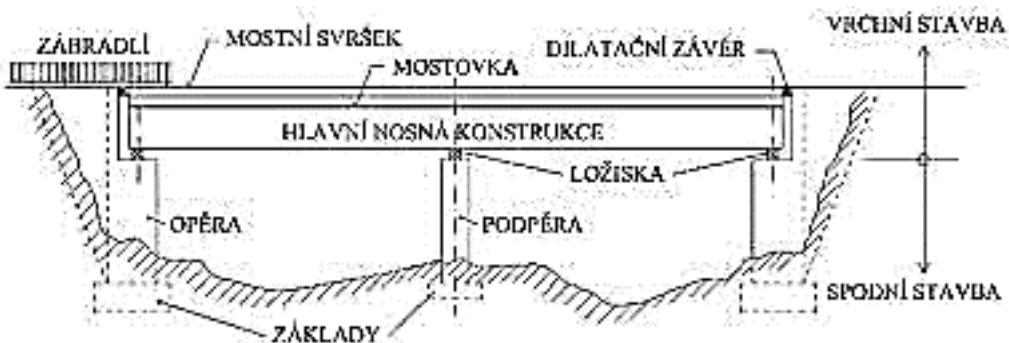
Obrázek 1.10: Popis mostního objektu (Drbohlav, 2014)

Každý mostní objekt se primárně dělí na spodní a vrchní stavbu a to včetně mostního vybavení. Spodní stavba zahrnuje mostní podpěry spolu s celou základovou konstrukcí. Opěra je název pro první a poslední (koncovou) podpěru. Vnitřní podpěry jsou nazývány podle tvaru a typu, například bárky, pilíře, stojky, stěny, sloupy. Základovou konstrukcí se pak rozumí ta, která přenáší veškerou tíhu a zatížení z podpěr do základů a základové půdy. Tyto základy pak následně dělíme na hlubinné a plošné (Matoušková, 1994).

Vrchní stavba je tvořena mostním vrškem a nosnou konstrukcí. Nosná konstrukce je složena z částí: hlavní nosná konstrukce, mostovka, ložiska, klouby a mostní závěry. V případě, že je mostní objekt deskový, hlavní nosná konstrukce slouží zároveň i jako mostovka. Z toho vyplývá, že některé části konstrukce mohou mít i více využití. Mostní svršek se rozděluje dle typu dopravy. Jedná-li se o vlakový typ dopravy, mluvíme o svršku železničního mostu, v případě automobilové se může jednat o dálniční. Mostní vybavení je pak shrnující název pro revizní, odvodňovací zařízení, svodidla, zábradlí, značení a jiné nezbytné prvky (Karmazínová, online). Pro vizuální přehled slouží níže uvedený obrázek.

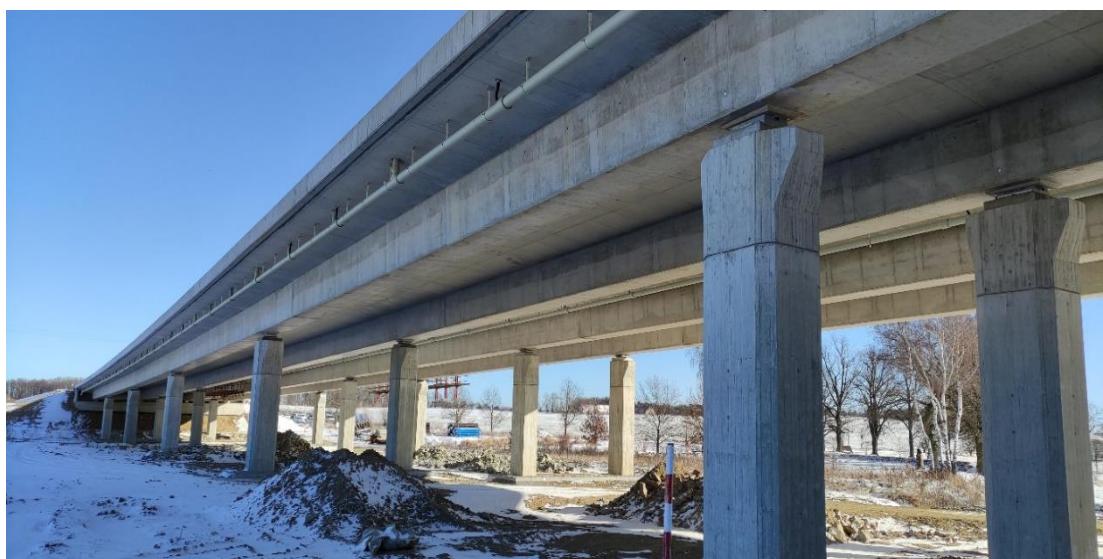
Obrázek 2.1: Most Otmanka (vlastní)

Název objektu: Most Otmanka 146,225 km

Most se nachází na rozhraní vesnic Borek, Otmanka, Plavnice.

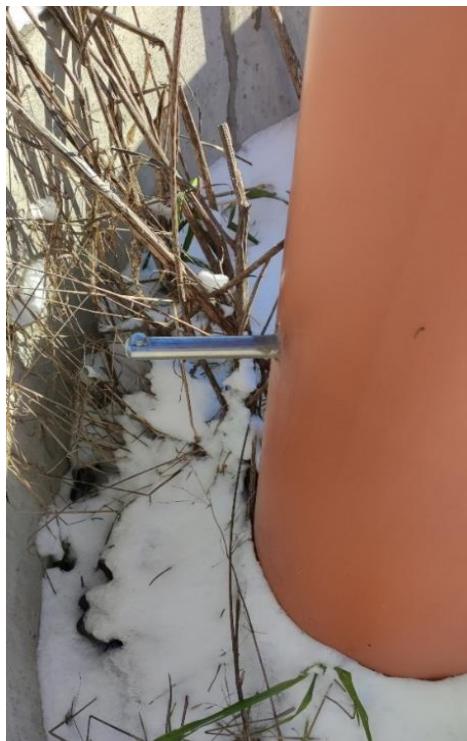
Obrázek 2.2: Nivelační značka VL4
509.01 (vlastní)

Pilíř LMS na obrázku 2.3 níže je ve stavu, kdy je vhodné z něho měřit. Každý pilíř je doplněn samolepícím odrazným štítkem, má své číselné označení a je vyznačen nivelačním čepem, který lze na sledujícím obrázku také vidět.

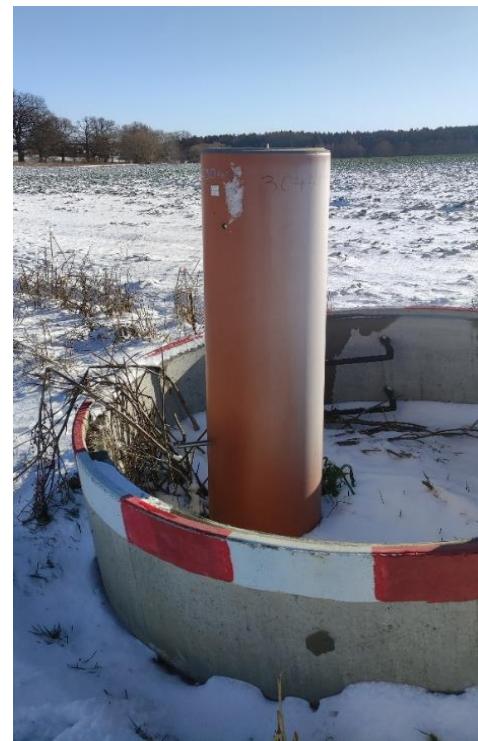
Obrázek 2.3: Fotografie LMS (vlastní)

V místě bodu se provede vrt o \varnothing 500 mm, do kterého se následně zapustí ocelová zárubnice s vnějším \varnothing 200mm. Tato zárubnice se zabetonuje jak na vnitřní, tak vnější stěně a musí se kvůli totální stanici vyvést 150 cm nad terén. Na horní část zárubnice se nainstaluje stabilizační kotva s nerezovou centrální deskou, na jejíž závit W 5/8“ bude usazována totální stanice. Závit je chráněn plastovou krytkou, aby nedocházelo k jeho zašpinění nebo poškození.

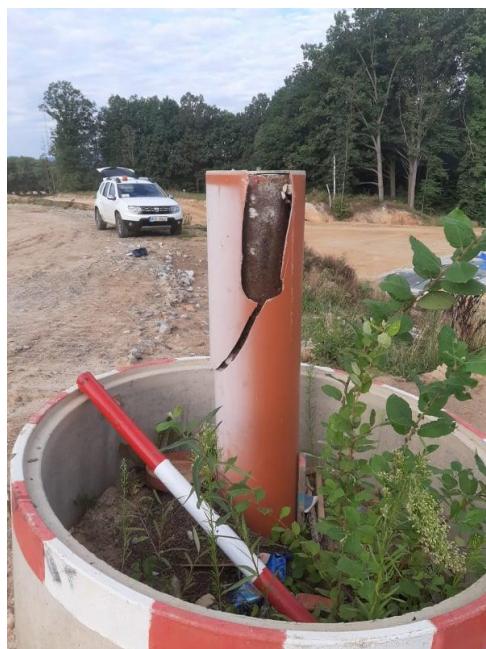
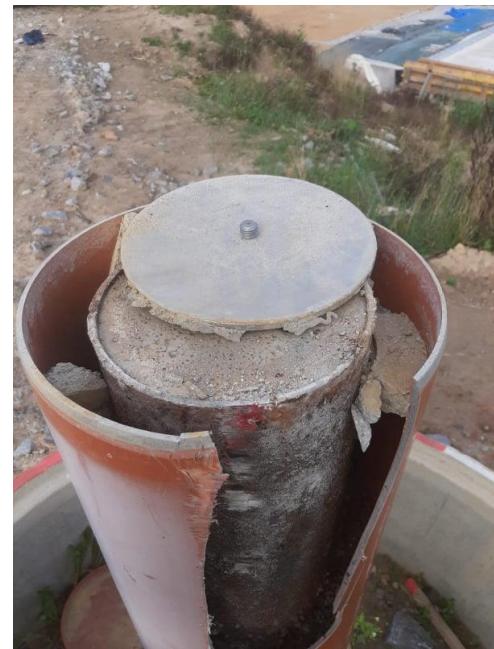
Obrázek 2.5: Fotografie poškozené LMS
(vlastní)

Na dalších fotografiích je zachycen pilíř, který byl poškozen. Z takového pilíře se již dále neměří a ani nevychází. Zjistí se míra poškození a v případě potřeby se vybuduje nový bod dle popisu uvedeného v této kapitole výše.
