## **Vliv urbanizace na ekologický stav Bílého potoka**

Impact of urbanization on ecological status of the Bílý creek

DIPLOMOVÁ PRÁCE

2015

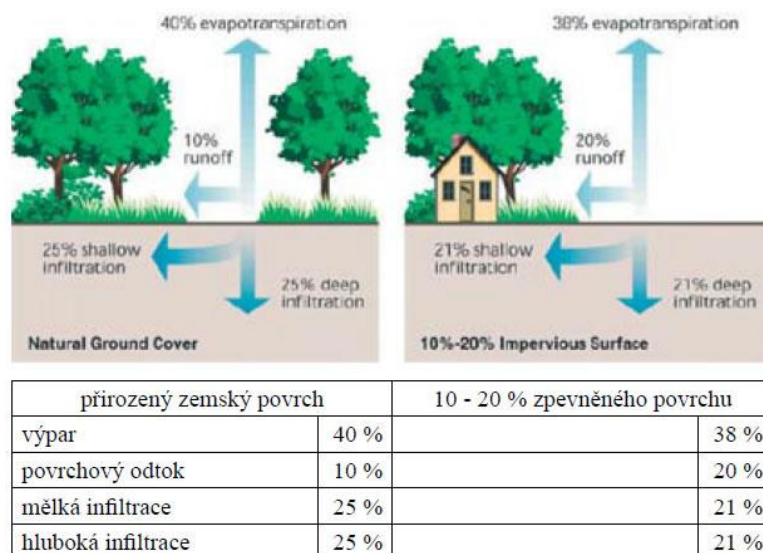
Obr. č. 3 – Koloběh srážkové vody v mírně urbanizovaném území (Vítek 2008).

Mírná urbanizace do 20% (obr. č. 3) je charakteristická malým povrchovým odtokem a vyšším procentem infiltrace (Vítek 2008).

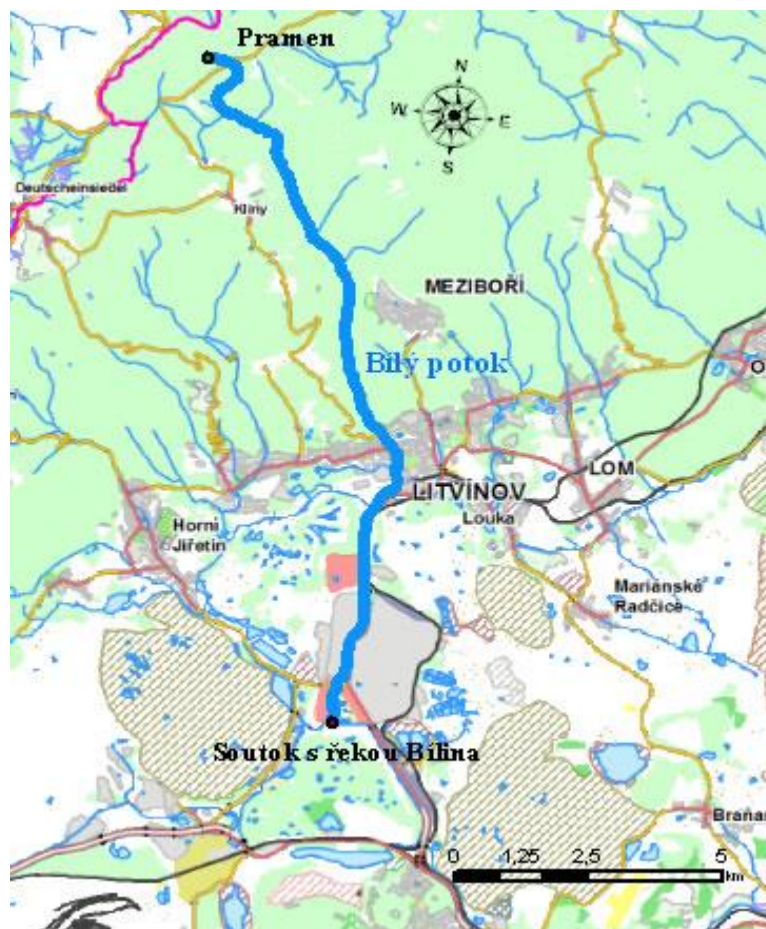
Obr. č. 6 – Střední a dolní trasa Bílého potoka (autor, Cenia 2014).

Bílý potok (obr. č. 6) pramení v Krušných horách na jihovýchodních svazích vrchu Pestrý (874,7 m. n. m.) v nadmořské výšce 858,9 m. Plocha povodí činí 39,8 km<sup>2</sup>, délka toku 15,83 km (dibavod.cz). V horní části se jedná o horský potok s poměrně rychlým průtokem vody. Koryto potoka a průtok je následně významně ovlivněn (Kestřánek a kol. 1984; Štefáček 2008).

Z Krušných hor stéká potok Šumným dolem k Litvínovu, kterým následně protéká. Pod Litvínovem bylo vybudováno odlehčovací koryto, jež odvádí vodu při povodních do nádrže Nová voda a dalších nádrží v k. ú. Chudeřín a Hamr. Po opuštění města směřuje potok jižním směrem podél komunikace I/27 směrem na Most. V prostoru mimoúrovňového komunikačního křížení je do Bílého potoka zaústěno z pravé strany koryto, které přivádí vody z výše uvedených "odlehčovacích" nádrží (Povodňový plán 2013).

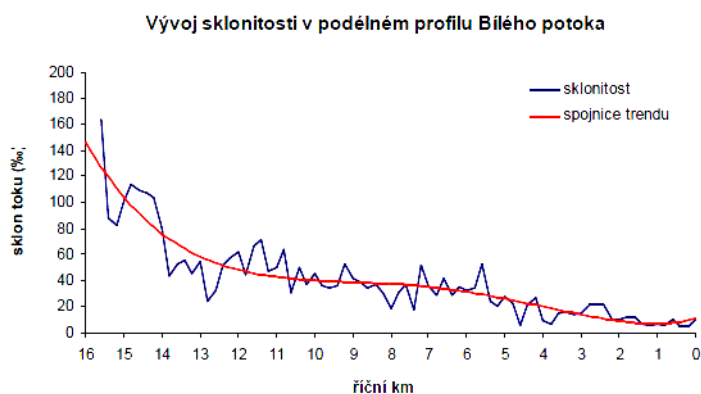
Obr. č. 9 – Sklonitost toku v podélném profilu (dibavod.cz., 2014).

Sklon toku se nejčastěji pohybuje v intervalu 20-40 ‰. Střední sklon toku má hodnotu 39,80 ‰. Až 8 % z délky toku zaujímají sklony s hodnotou vyšší než 100 ‰ (obr. č. 9).

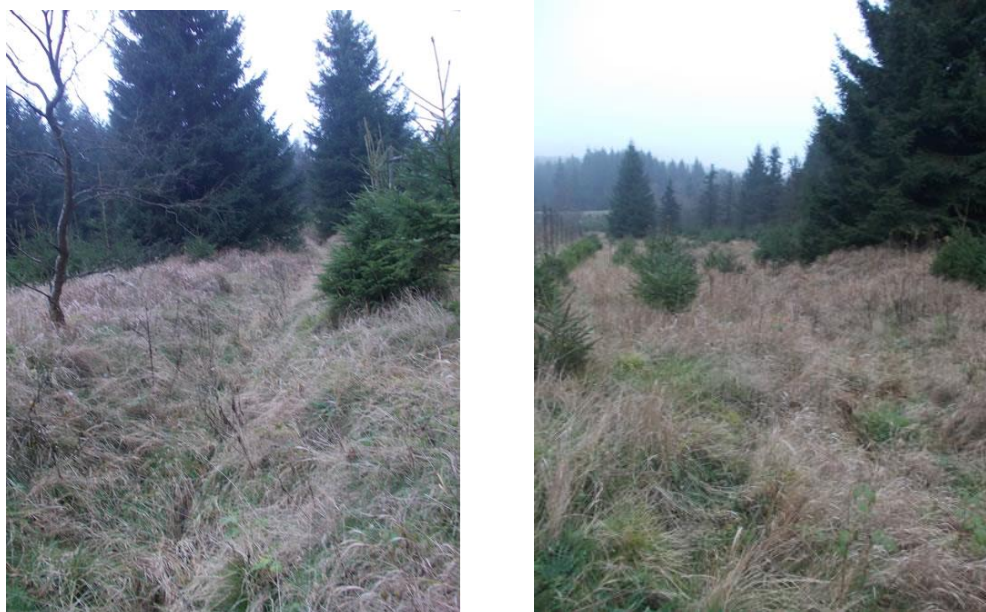
Prvním úsekem je horská pramenná část potoka (obr. č. 10). Potok zde protéká zahloubeným korytem, které má šířku vody přibližně 10 – 30 cm. Samotné koryto je široké 1 – 2 metry. Dno tvoří jemný písek a kamení. Břehy jsou tvořeny travinami a jehličnatými stromy. Travniny téměř zakrývají koryto potoka. Na sledovaném úseku má potok částečně meandrující charakter, na několika místech jsou drobné tůňe. Výška vody je přibližně 2 cm, v tůňích až 15 cm. Výška koryta je okolo 1 metru. Dolní část úseku prochází propustkem pod silnicí spojující Klíny a Český Jiřetín a dále vstupuje do uzavřené obory Fláje (BPO002). Sklon potoka je zde největší 120 – 160 ‰. Potok zde není nijak upraven. Na levém břehu je vytvořena malá oplocená obora s jehličnatými stromky (obr. č. 11). Podél pravého břehu potoka vede přibližně ve vzdálenosti 15 metrů nezpevněná lesní cesta.

Obr. č. 10, 11 – Pramenná část potoka, výrazně zarostlé břehy trávou, které zakrývají koryto. Na druhém obrázku na levém břehu malá obora (autor 2014).

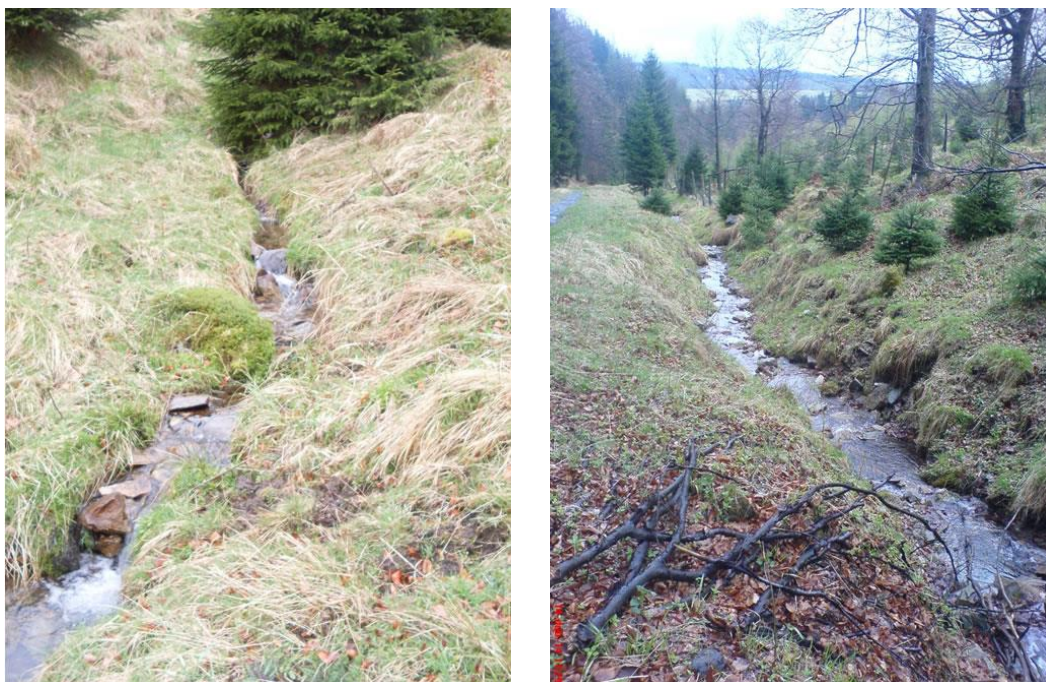
Sledovaný úsek začíná za plotem Obory Fláje. Horní část úseku (přibližně 100 m) má téměř shodné koryto jako předchozí profil. Koryto se postupně pomalu rozšiřuje. Okolní břehy tvoří jehličnaté stromy a traviny. Potok má peřejnatý charakter proudění. Po většinu úseku jsou v korytě potoka přírodní stupně (obr. č. 12), tvořené převážně velkými balvany. Tvar údolí je ve tvaru V a příkré svahy tvoří vzrostlé jehličnaté stromy. Dnový substrát tvoří balvany, kamení a štěrky, v horní části úseku

i jemný písek. Oborou vede obslužná zpevněná cesta pro potřeby Lesů ČR, pod kterou protéká potok propustkem (obr. č. 13). Horní část je převážně přímá a přechází dále do mírného meandrování.

*Obr. č. 12, 13 – Levý obrázek, drobné koryto s malými přírodními stupni; Na pravém obrázku v levé části zpevněná cesta, která vede podél celé trasy potoka (autor 2014).*

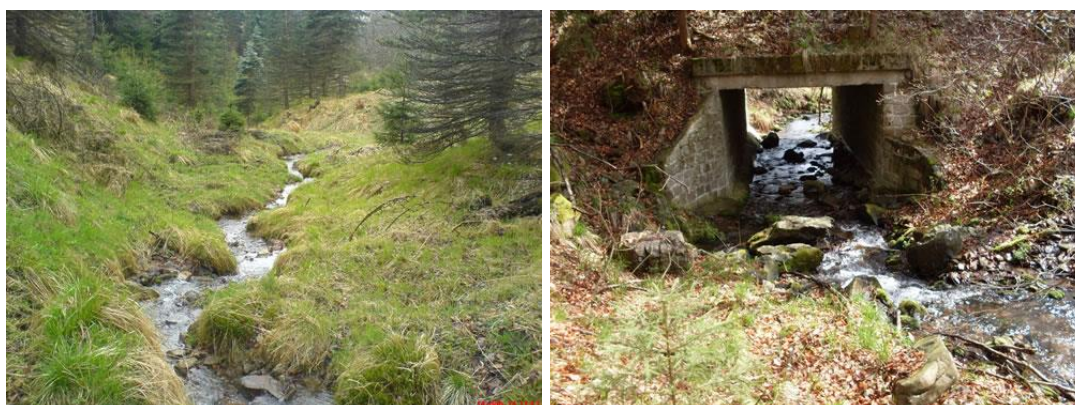
Potok má na tomto úseku 4 drobné horské přítoky (3 pravostranné a 1 levostranný). Zvýšené množství vody a rozšíření koryta způsobuje eroze břehů a zanášení koryta balvany a kamením. Potok v dolní části úseku meandruje (obr. č. 14). Průtok vody se postupně zvětšuje a sílí.

*Obr. č. 14, 15 – Na levém obrázku pozvolné meandrování potoka; na pravém obrázku průchod koryta propustkem pod obslužnou komunikací (autor 2014).*

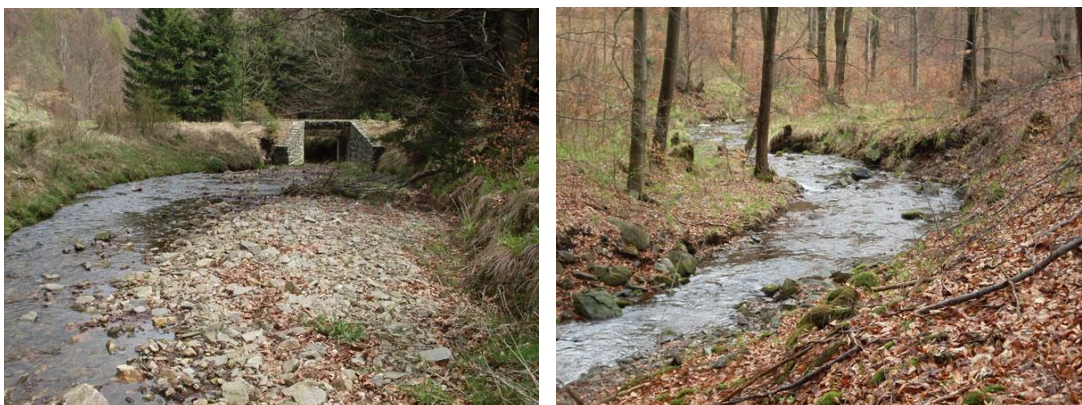
I v tomto úseku je potok peřejnatý a meandrující. Protéká převážně listnatým bukovým lesem. Koryto se na tomto úseku mírně rozšiřuje a rychlost proudění roste. Dno koryta tvoří převážně balvany, kamení a štěrky. Vzhledem k oboustranné erozi břehů je na několika místech jemný písek. Zanášením koryta jsou místy viditelné lavice (obr. č. 16). Tvar koryta je lichoběžníkový. Údolí stále ve tvaru V. Podél potoka je vybudováno několik menších oplocených obor. Šířka hladiny se pohybuje od 1,5 do 2 m. Koryto je široké od 3 do 6 m. Výška břehů je velmi proměnlivá. Břehy nejsou opevněny (obr. č. 17). Podél potoka je vybudována asfaltová cesta. Bílý potok má na tomto úseku 2 levostranné a 1 pravostranný přítok.

Obr. č. 16, 17 – Na levém obrázku rozsáhlá lavice na rozhraní úseků BP002 – BP003; na pravém obrázku proměnlivá výška břehů a jejich eroze (autor 2014).

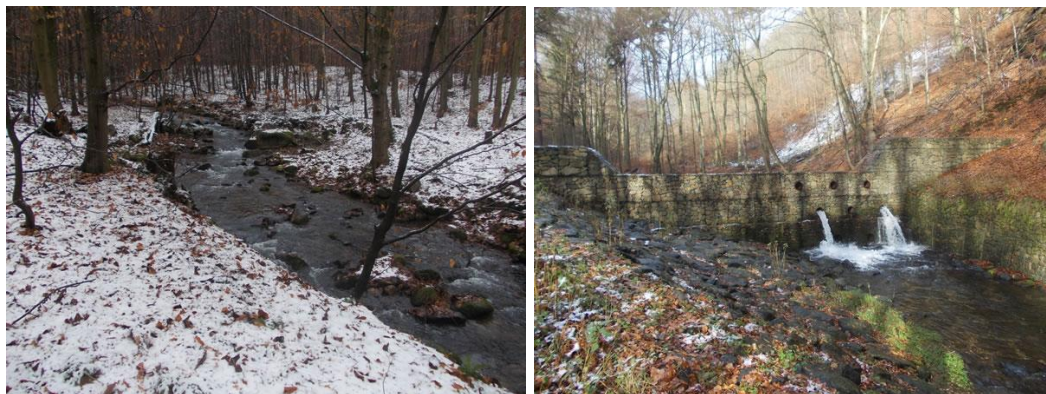
Obr. č. 18, 19 – Koryto potoka zanesené balvany; na pravém obrázku vybudovaná hráz ke zpomalení a akumulaci vody (autor 2014).

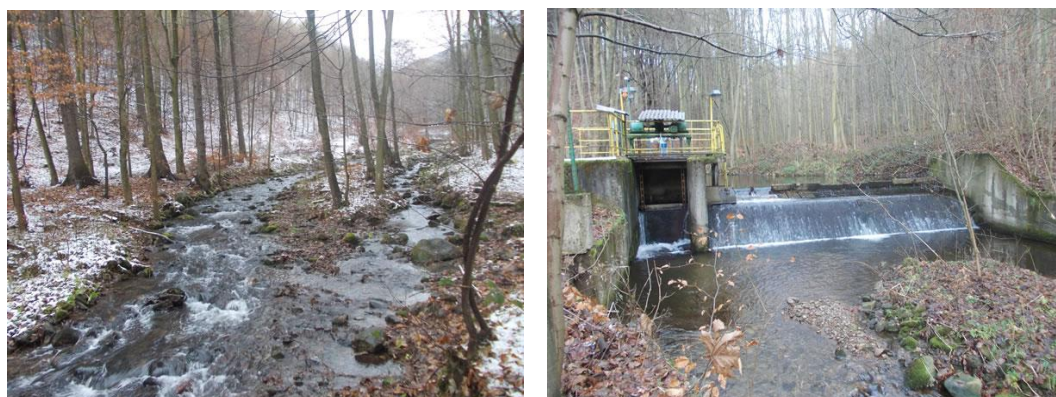
Obr. č. 20, 21 – Na levém obrázku viditelné rozdělení koryta potoka; na pravém obrázku stavidlový objekt se stupněm na konci sledovaného úseku (autor 2014).

Nejspodnější část úseku, je ohraničena pletivem s výstražnou tabulkou a informací o hygienickém pásmu I. stupně a zákazem vstupu. Před vstupem do ohraničeného pásma se koryto potoka n několika místech rozděluje (obr. č. 20). Na konci úseku je vybudován stupeň a stavidlový objekt, přes který je odváděna voda pro úpravnu vody v Šumné (obr. č. 21).

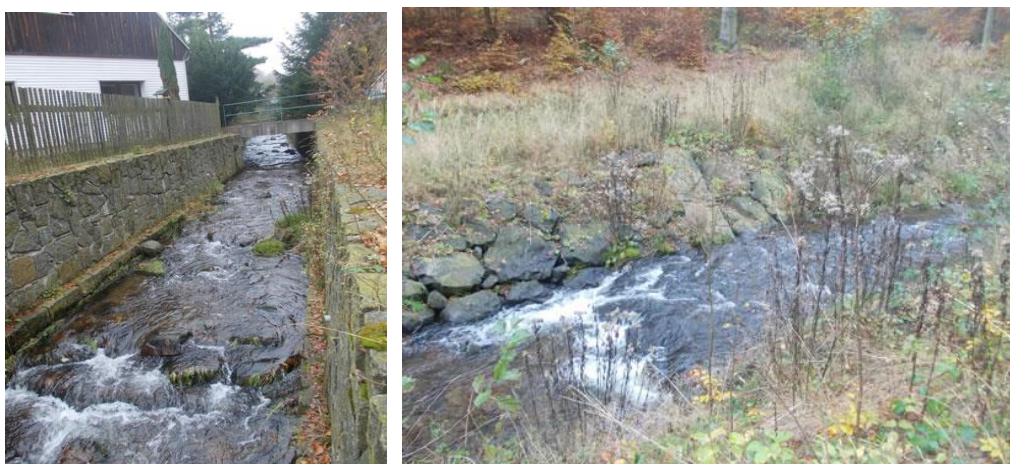
*Obr. č. 22,23 – Vlevo úprava břehů a dna v horní části sledovaného úseku; Na pravém obrázku opevnění břehů balvany a přibližně v prostřední části obrázku vybudován zpevňující práh (autor 2014).*

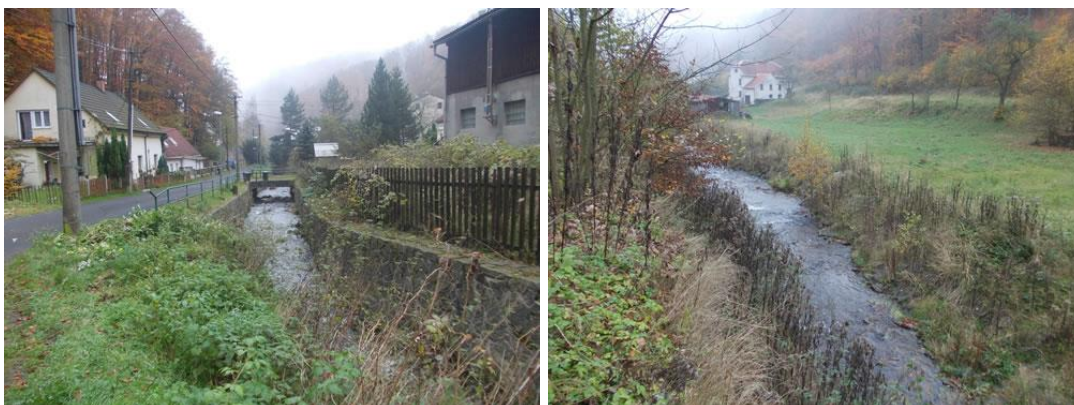
*Obr. č. 24, 25 – Na levém obrázku typické využití okolních břehů zástavbou rodinných domů; Na pravém obrázku tvoří pravý břeh rozlehlá louka (autor 2014).*

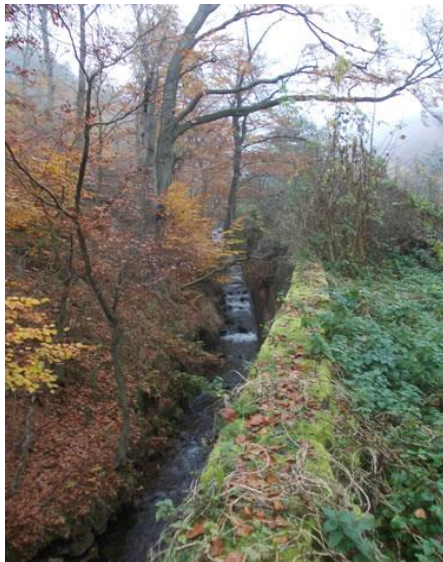
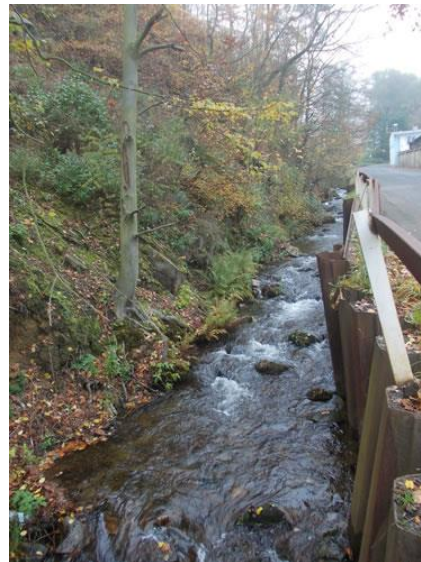
Obr. č. 26, 27 – Na levém obrázku průtok potoka podél vodárenské nádrže, která je od potoka oddělena zdí vysokou přibližně 10 metrů, mezi zdí a nádrží je asi 6 metrová přírodní cesta; Na pravém obrázku zpevnění levého břehu larzeny, pravá část břehu nezpevněna (autor 2014).

kameninou, u lichoběžníkového profilu je tvořeno upravenými balvany a kamením. Část úseku podél továrny je na levém břehu zpevněna železnými larzeny (obr. č. 27). Některé části úseku nemají žádné opevnění (např. část dolního úseku, pravý břeh u továrny, úsek přibližně 100 pod vodárnou).

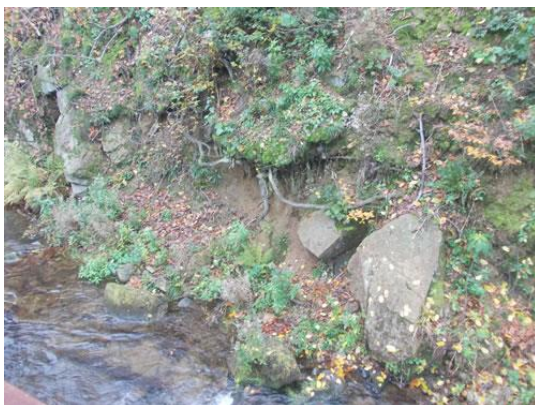
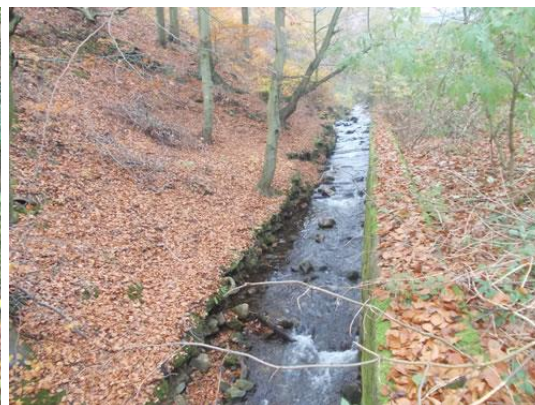
Obr. č. 28, 29 – Příklady eroze pravé strany břehů, levý obrázek úsek u továrny; pravý obrázek úsek u vodárenské nádrže (autor 2014).

Pravý břeh sledovaného úseku je na několika místech náchylný k rozsáhlým erozím (např. u zmiňované továrny), které mohou způsobovat zanášení koryta (obr. č. 28, 29). Břehy v lichoběžníkovém profilu prorůstají traviny, byliny a náletové dřeviny. Do koryta je zaveden z pravé strany drobný horský potok.

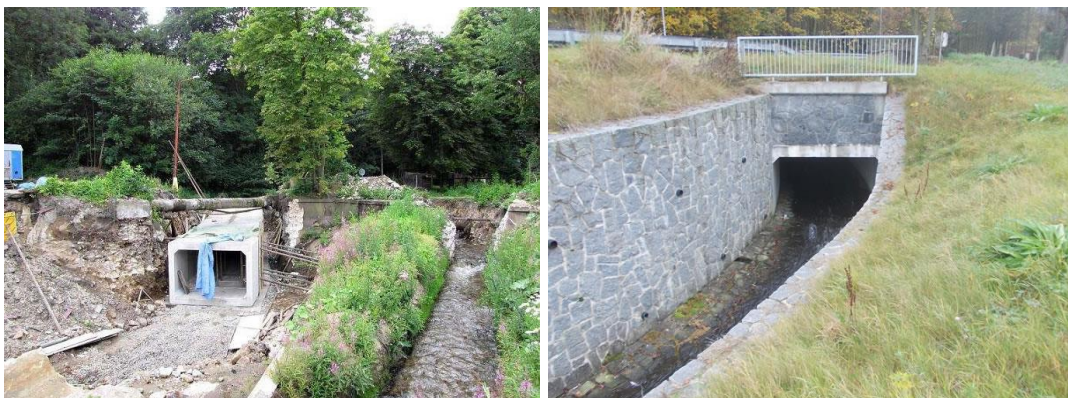
*Obr. č. 30, 31 – Na levém obrázku budování přeložky koryta a betonový propustek pod silnicí v ulici Tyrše a Fügnera v roce 2010; Na pravém obrázku dokončena přeložka a provedení úpravy opevnění koryta a dna (Aulický a Setvák 2010; autor 2014).*

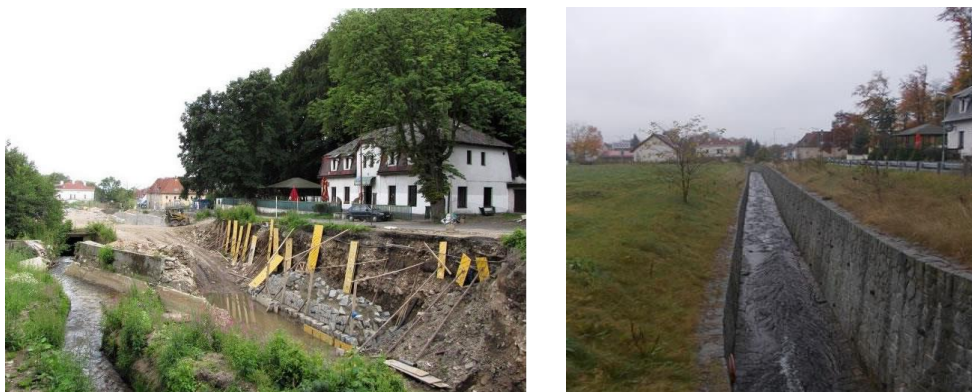
*Obr. č. 32, 33 – Na levém obrázku stavební úpravy při budování opevnění budoucího koryta, vlevo na obrázku starý vstup do zakrytí; Na pravém obrázku dokončena revitalizace a současná podoba koryta Bílého potoka (Aulický a Setvák 2010; autor 2014).*

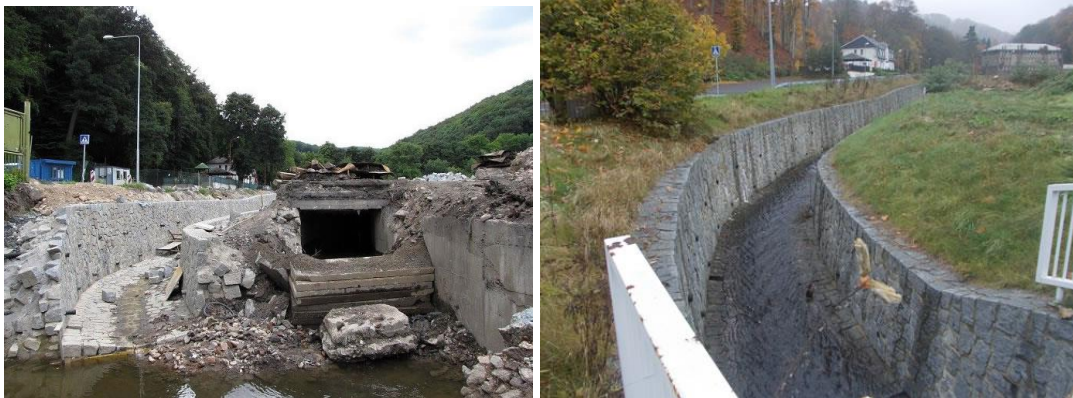
*Obr. č. 34, 35 – Na levém obrázku současně budované nové koryto a zahrazené staré koryto, potok v tuto dobu protékal vybagrovanou strouhou vedle starého koryta. Na pravém obrázku dokončená úprava koryta těsně před vstupem do zakrytí (Aulický a Setvák 2010; autor 2014).*

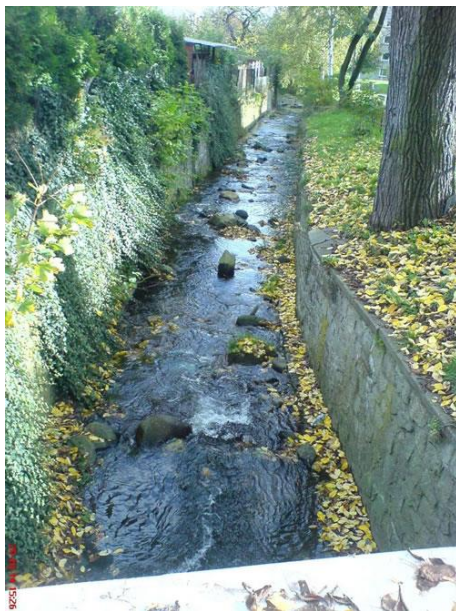
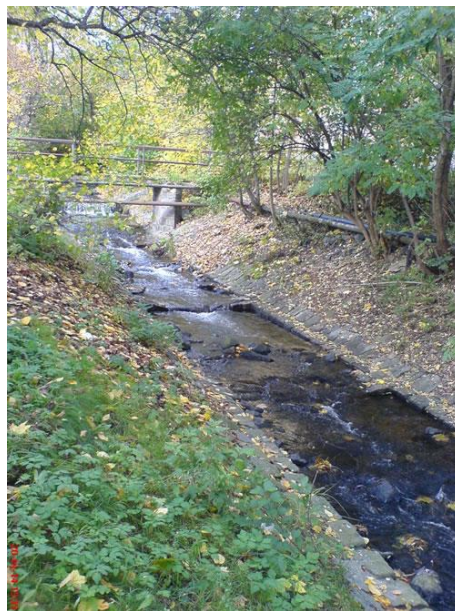
Obr. č. 38, 39 – Opevnění koryta kameninou ve tvaru U v horní části úseku; Střední část úseku v provedení na sucho - lichoběžníkový profil (autor 2014).

kamením, šterkem a jemným pískem po celé délce sledovaného úseku. Profil koryta je lichoběžníkový (obr. č. 39). Okolní břehy jsou porostlé travinami a vzrostlými listnatými stromy, z toho důvodu jsou v korytě potoka na několika místech spadlé větve. Po obou stranách potoka jsou vybudovány asfaltové cesty.

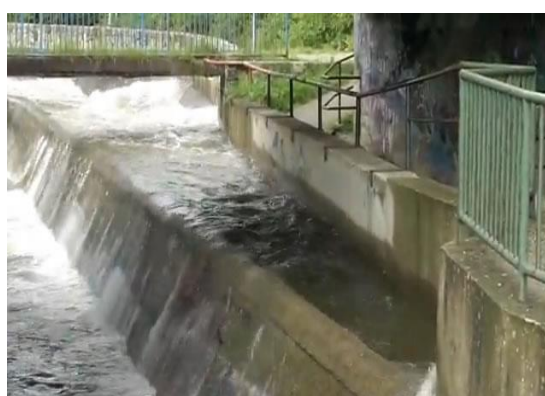
Obr. č. 40, 41 – Havarijní přepad v dolní části úseku; Zaplněné koryto při PVA 2-3 stupně z 3. 6. 2013 (autor + převzato z youtube.cz 2014).

V případě maximálních průtoků je v úseku vybudováno betonové odlehčovací koryto, které odvádí přebytečnou vodu otevřeným kanálem do nádrže Nová voda (obr. č. 40, 41).

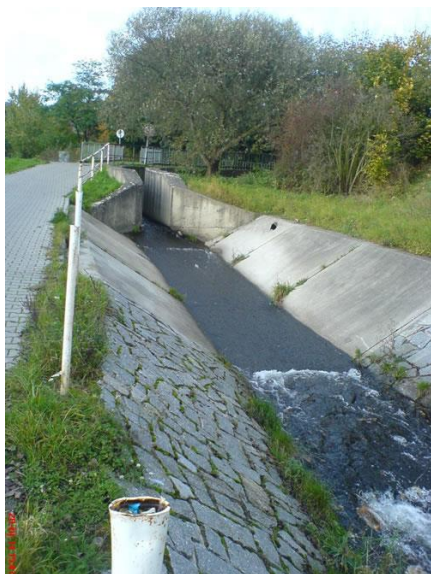
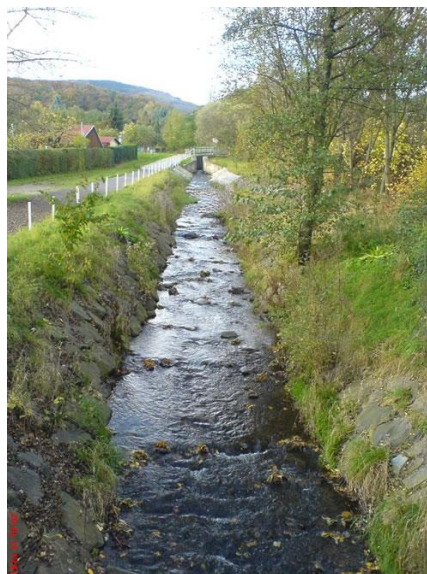
Obr. č. 42, 43 – Skluz po výstupu ze zúženého profilu; Úprava břehů v dolní části úseku (autor 2014).

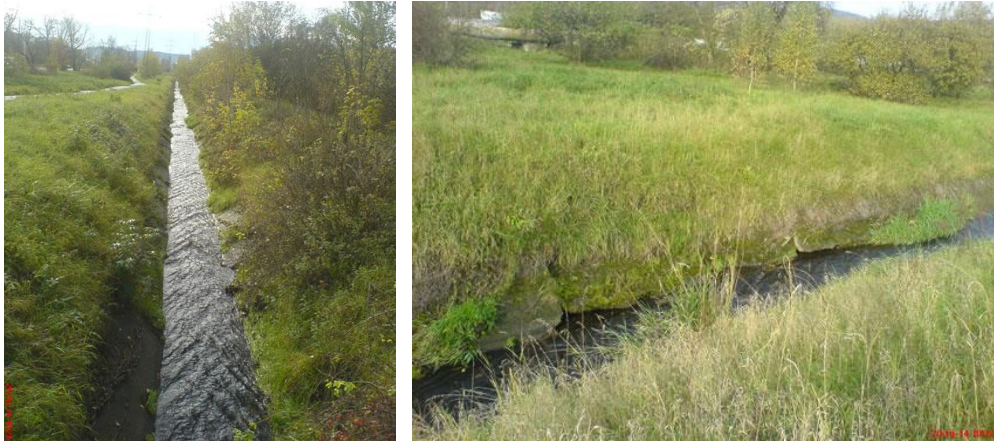
Obr. č. 44, 45 – Napřímení koryta v monolitickém betonovém profilu; Poškození břehů a zarůstání mechorosty a travinami (autor 2014).

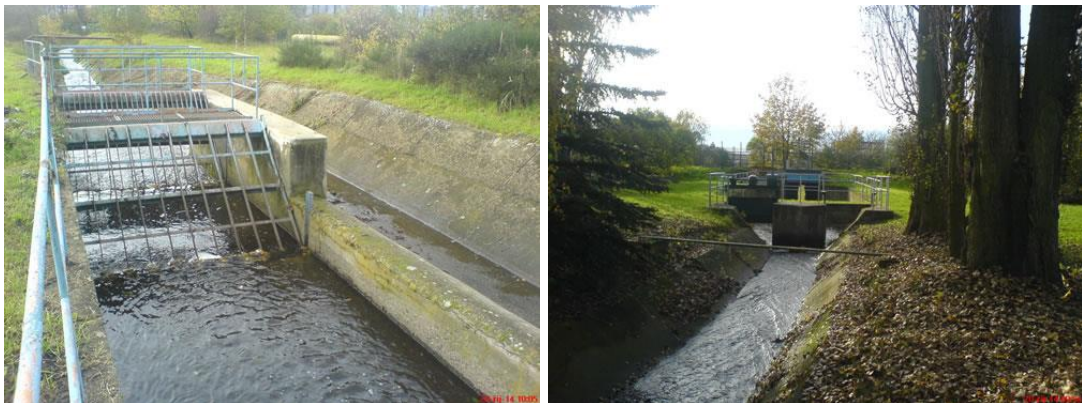
Obr. č. 46, 47 – Pevné česle s bezpečnostním obtokem; povodňový objekt na konci sledovaného úseku (autor 2014).

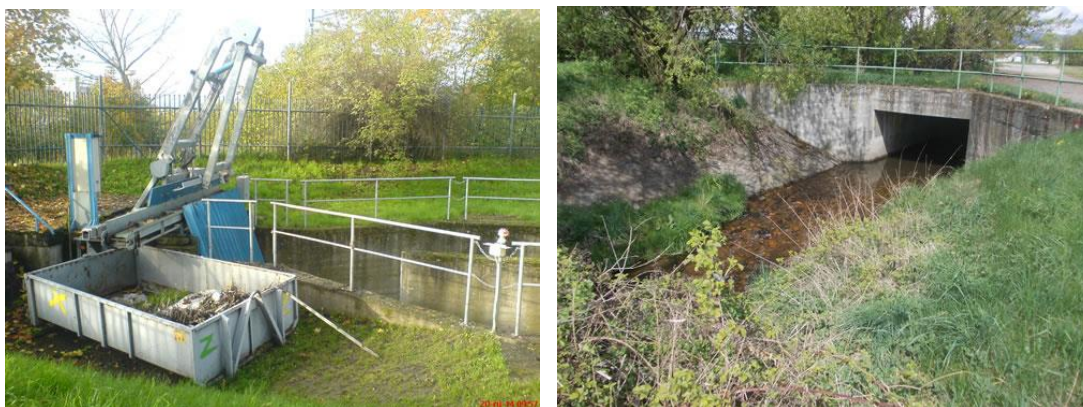
Obr. č. 48, 49 – Vlevo vstup do zakryté části opatřený strojně stíranými česlemi, Pravý obrázek výstup ze zakrytí v dolní části úseku pod Petrochemií (autor 2014).

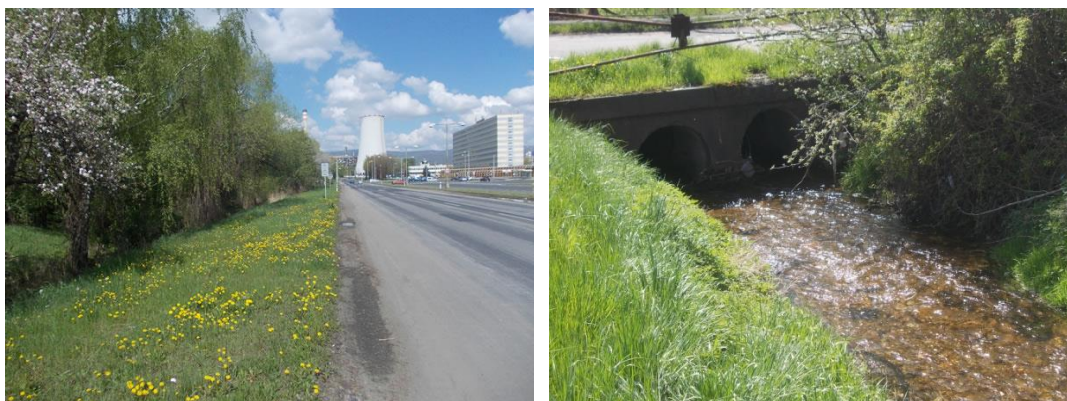
Po vyústění ze zakryté části protéká Bílý potok v upraveném korytě souběžně se silnicí I/27, celá trasa vede okolo průmyslového areálu (obr. č. 50). Tvar údolí je plochý. Levý břeh tvoří rozsáhlá parkoviště zaměstnanců pracujících v chemických závodech, pravý břeh tvoří přibližně 50 metrový pás louky, na kterou plynule navazují areály firem spojené s průmyslovým areálem. Břehy koryta jsou zpevněny kameny, které jsou na několika místech viditelně porušeny a kameny tak tvoří drobné překážky v korytě. Břehy jsou dále obrostlé travinami a keři. Dno je zpevněno na několika místech kamennou dlažbou. Dnový substrát tvoří kamení, štěrky, písek a na březích jsou i viditelné nánosy bahna. Na sledovaném úseku je vybudován jeden vyšší stupeň a potok protéká jedním propustkem pod silnicí (obr. č. 51). Podél potoka jsou po obou březích vzrostlé listnaté stromy, keře a traviny. Na několika místech byly v potoce spadlé větve.

*Obr. č. 50, 51 – V tomto úseku protéká potok podél frekventované silnice I/27; Průchod potoka propustkem, před kterým je nahromaděno několik spadlých větví, které mohou ovlivnit průtočnost v daném úseku (autor 2014).*

Zahloubení koryta je přibližně 2 – 2,5 metru. Hladina vody byla změřena 20 cm. Šířka koryta přibližně 6 metrů. Do koryta potoka je z pravé zaústěn přepad lapačů písků dešťové kanalizace z areálu Petrochemie a z levé strany před budovami f. INTO odtok z parkoviště, které je vybaveno lapolem.

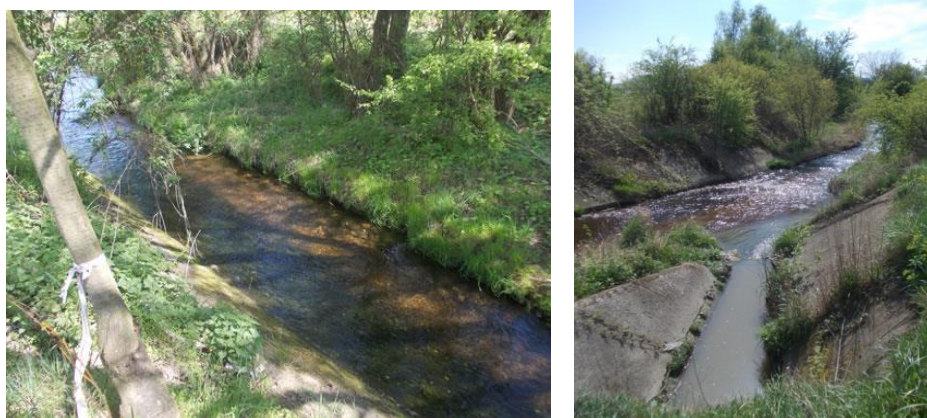
*Obr. č. 52, 53 – Na levém obrázku zarůstání panelových břehů; Na pravém obrázku havarijní přepad z potrubí splaškové vody pro ČOV Litvínov (autor 2014).*

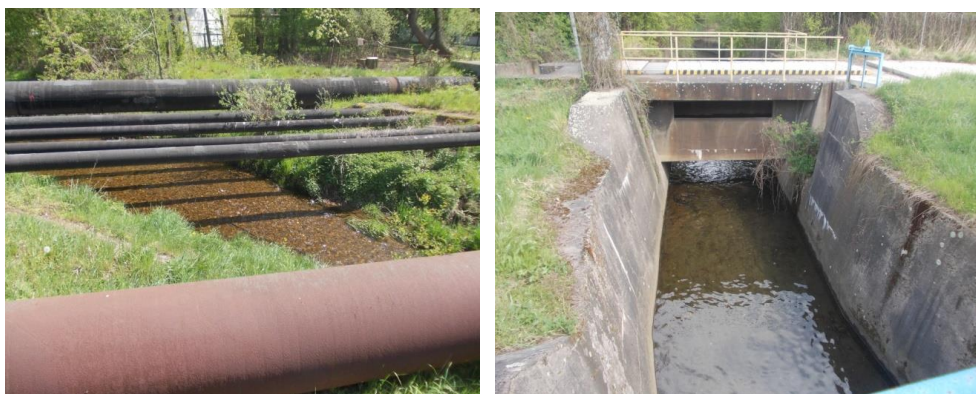
*Obr. č. 54, 55 – Na levém obrázku křížení potoka produktovody; Pravý obrázek křížení potoka betonovým korytem Zpětného toku, foceno ze šachet, které slouží pro uložení potrubí surové vody (autor 2014).*

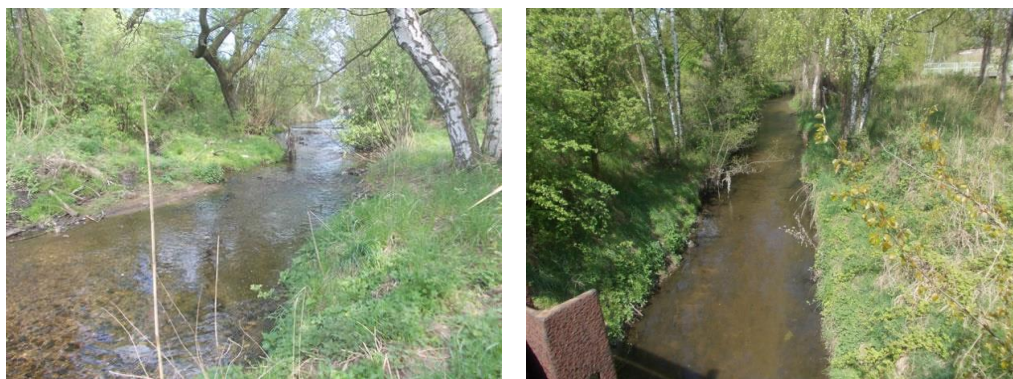
Poslední úsek protéká mezi areálem biologických čistíren Unipetrol RPA a tankovištěm České rafinerské, a. s. (obr. č. 56). Břehy potoka jsou v horní části úseku opevněny kameny a jsou výrazně zaneseny bahnem a zarostlé ruderální vegetací (obr. č. 57). Z pravé strany je do potoka zaústěn Zálužský potok a o cca 5 m dále je poté z levé strany do potoka zaústěn havarijní přepad ze systému dešťové kanalizace Unipetrolu. Dnový substrát je tvořen kamením, štěrkem a pískem.

*Obr. č. 56, 57 – Horní část závěrečného úseku mezi areálem BČOV a tankovištěm; Hustě zarostlé břehy ruderální vegetací (autor 2014).*

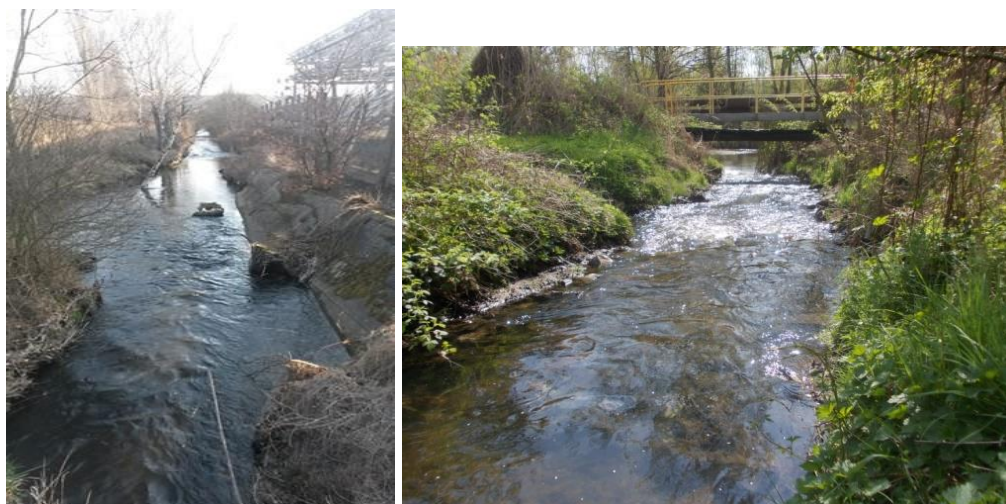
*Obr. č. 58, 59 – Na levém obrázku střední část úseku – betonové monolitické opevnění břehu; Na pravém obrázku závěrečná část úseku, v levé části havarijný přepad ze systému dešťové kanalizace Unipetrolu (autor 2014).*

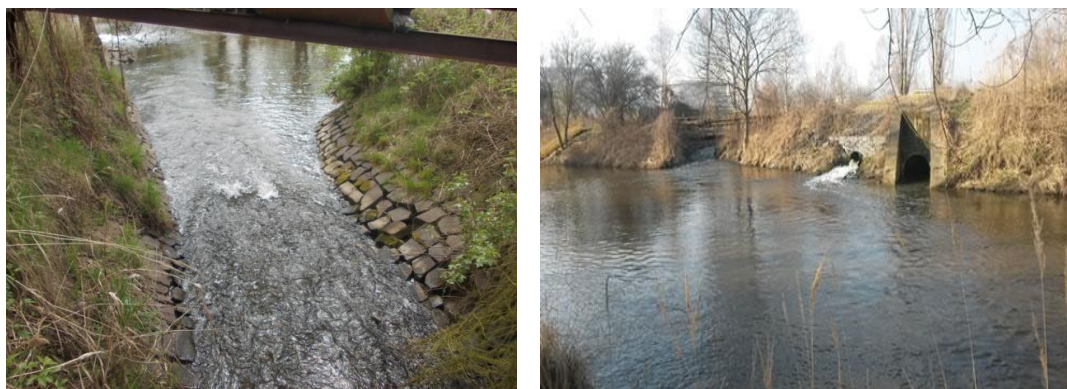
Šířka hladiny byla změřena od 2,5 do 4,5 metrů, šířka koryta max. 7 metrů. V tůni v horní části úseku byla změřena maximální hloubka ve sledovaném profilu, a to 1 metr, větší hloubka byla rovněž zjištěna pod druhým havarijním přepadem z dešťové kanalizace a to 80 cm. Hloubka hladiny ve větší části sledovaného úseku byla změřena 10 - 20 cm. Maximální výška koryta 3,8 metru. Potok protéká pod mostem, po kterém vede asphaltová silnice k tankovišti České rafinerské, a.s. (ulice 85). Bílý potok ústí do řeky Bíliny na jejím 54,2 ř. km. (obr. č. 60, 61).

*Obr. č. 60, 61 – Vyústění Bílého potoka do řeky Bíliny, levý obrázek pohled po proudu potoka; Pravý obrázek pohled z pravého břehu řeky Bíliny. Nátoky do řeky zleva – Bílý potok, výstup z ČOV Litvínov, výstup z biologických čistíren Unipetrol RPA (autor 2014, 2015).*

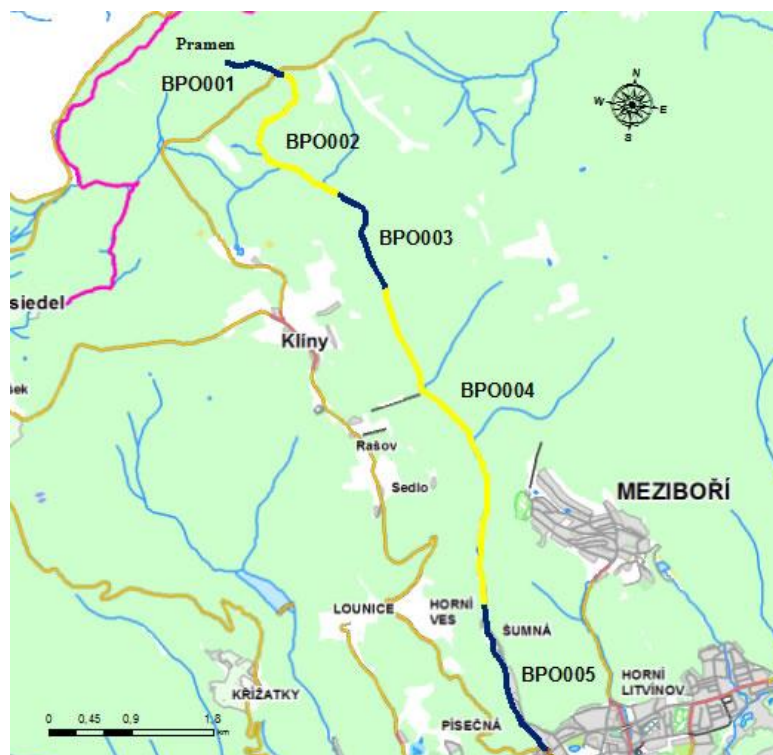
Ekomorfologické hodnocení bylo prováděno v měsících duben, říjen a listopad. Během monitorování byl potok rozdělen na 12 úseků, kdy každý reprezentoval určitý typ úprav potoka, využití údolní nivy a jiných charakteristik. Monitorování celého

potoka nebylo provedeno v jeden den, ale rozděleno do 3 měsíců. Jeden monitorovaný úsek = jeden den. Úseky byly pro potřeby práce označeny třemi písmeny BPO (zkratka **B**ílý **P**otok) a trojicí čísel (000 – 012). Monitorované úseky (obr. č. 65, 66):

Obr. č. 65 – Grafické znázornění jednotlivých monitorovaných úseků horní části Bílého potoka BPO001 – BPO012, barevně upraveno pouze pro rozlišení úseků (autor 2015).

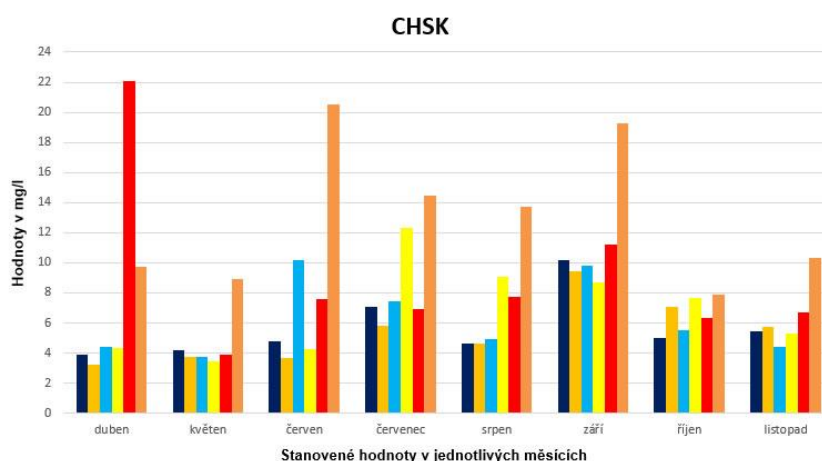
Obr. č. 67 – grafické znázornění průběhu odběrů vzorků na stanovení CHSK.

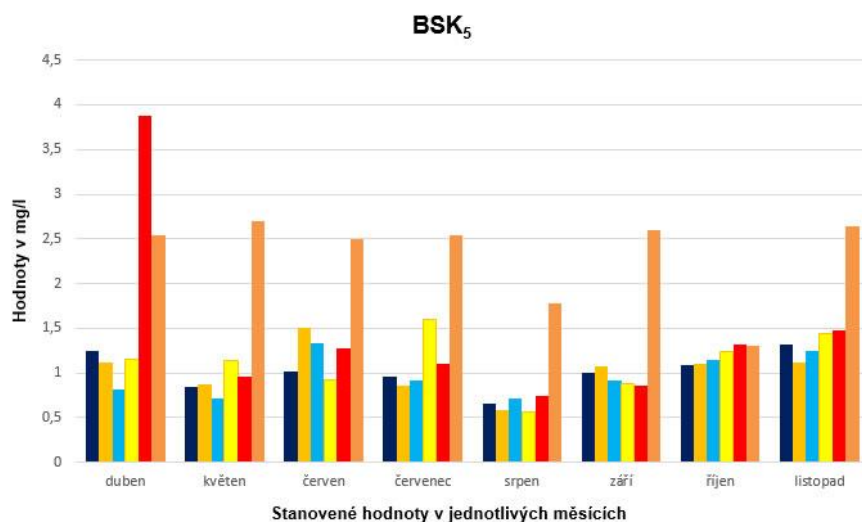
Obr. č. 68 – grafické znázornění průběhu odběrů vzorků na stanovení BSK<sub>5</sub>.

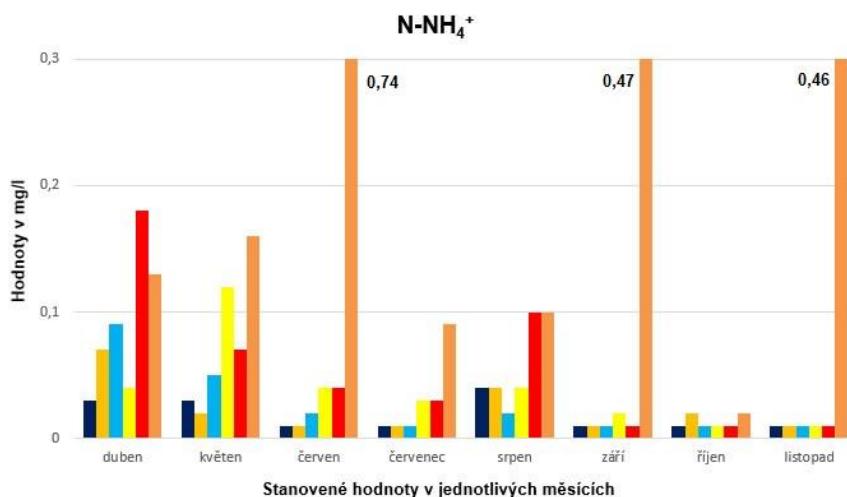
Obr. č. 69 – grafické znázornění průběhu odběrů vzorků na stanovení N-NH<sub>4</sub><sup>+</sup>.

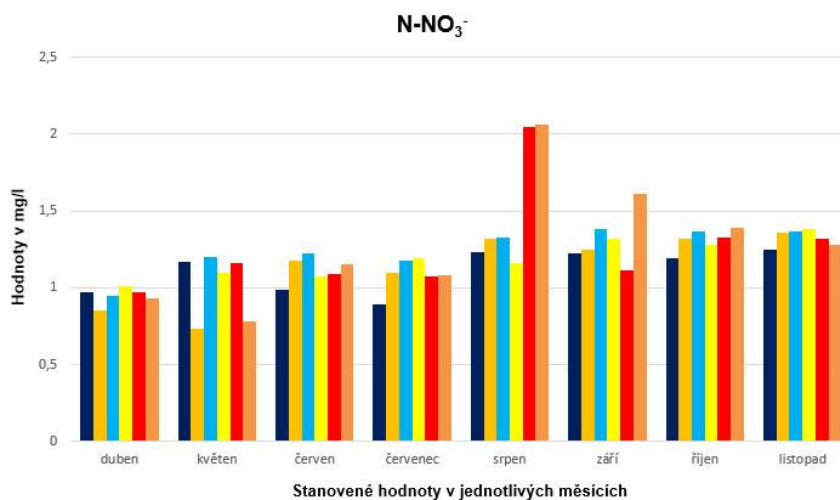
Obr. č. 70 – grafické znázornění průběhu odběrů vzorků na stanovení N-NO<sub>3</sub><sup>-</sup>.

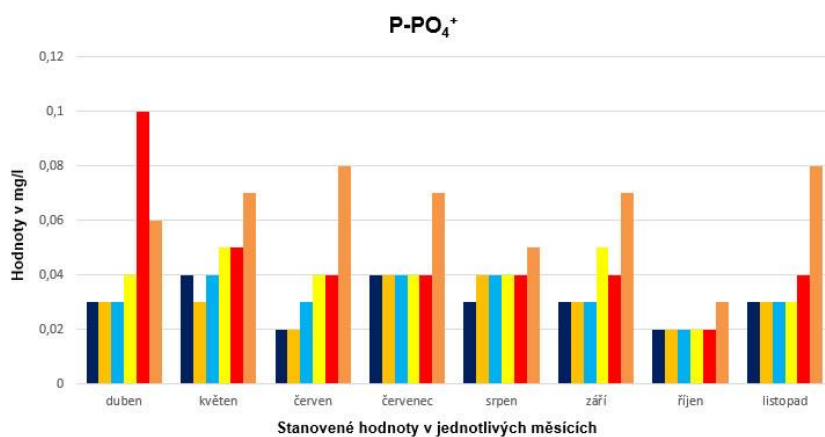
Obr. č. 71 – grafické znázornění průběhu odběrů vzorků na stanovení P-PO<sub>4</sub><sup>+</sup>.

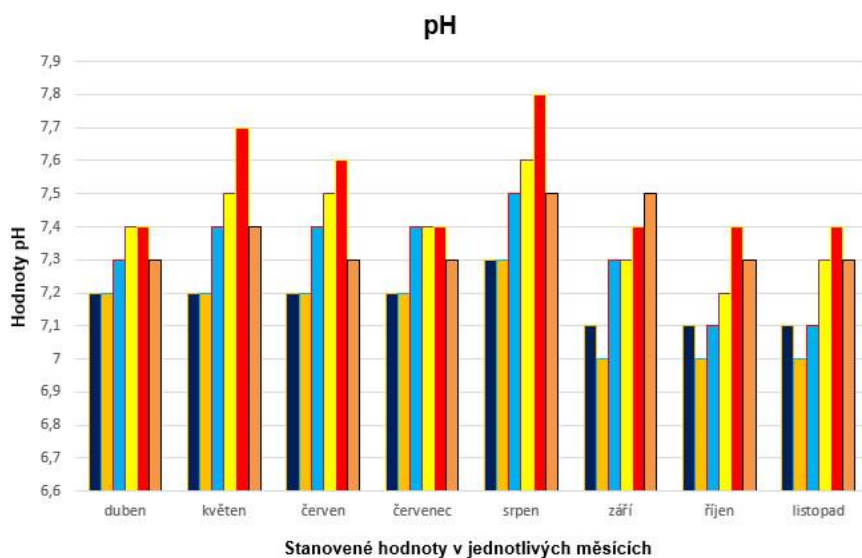
Obr. č. 72 – grafické znázornění průběhu odběrů vzorků na laboratorní stanovení pH.

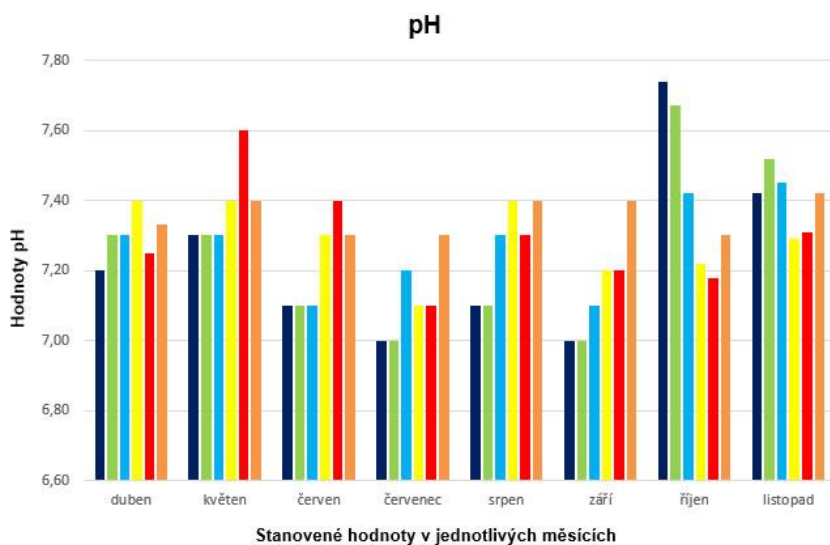
Obr. č. 73 – grafické znázornění průběhu odběrů vzorků na terénní stanovení pH.

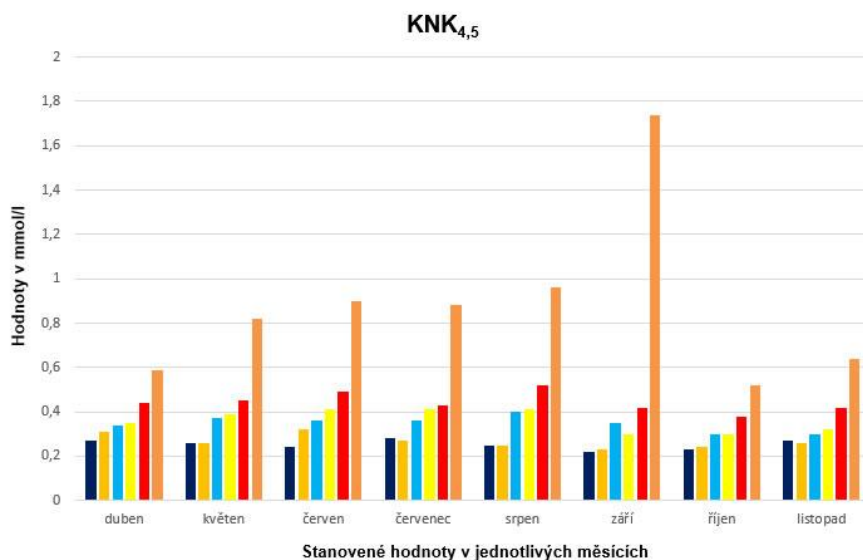
Obr. č. 74 – grafické znázornění průběhu odběrů vzorků na stanovení  $KNK_{4,5}$ .

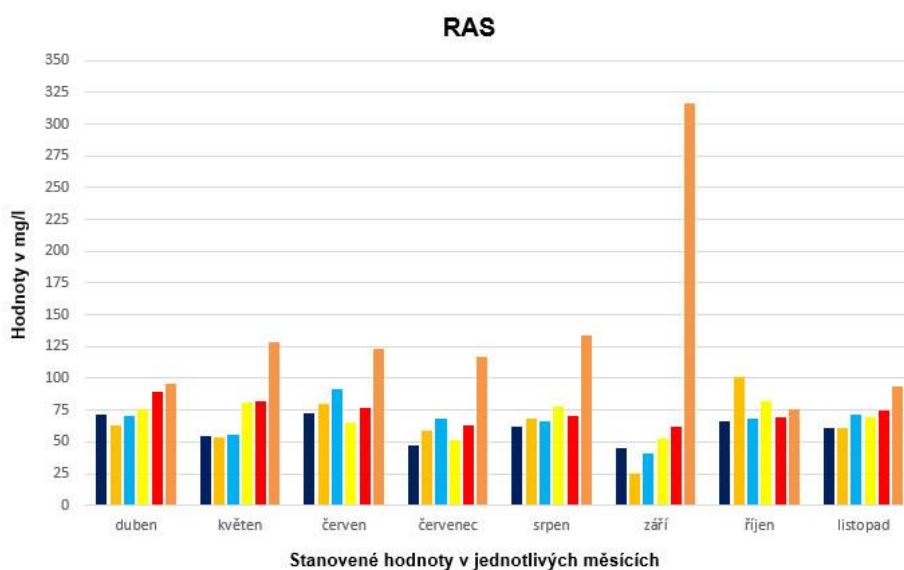
Obr. č. 75 – grafické znázornění průběhu odběrů vzorků na stanovení RAS.

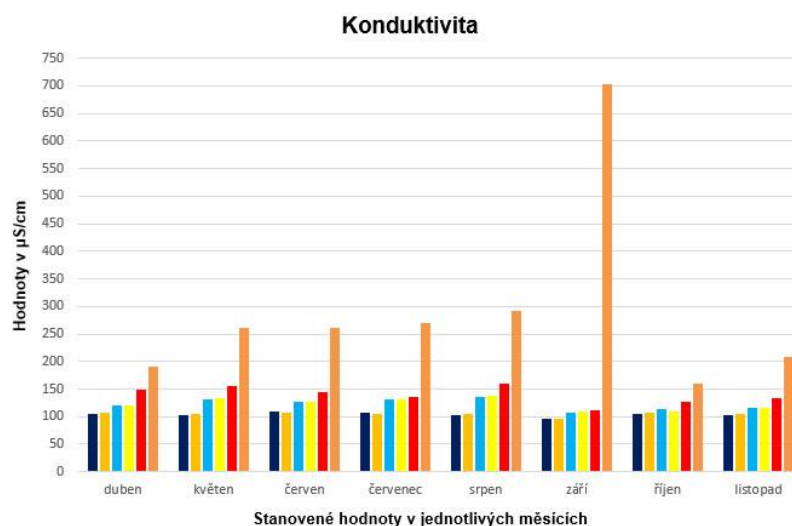
Obr. č. 76 – grafické znázornění průběhu odběrů vzorků na stanovení konduktivity.

Hodnota konduktivity roste pozvolna na jednotlivých profilech. Z toho je možné usoudit, že tak dochází k postupnému znečišťování vody v potoce. Nejvýraznější hodnoty byly naměřeny na profilu č. 6 (obr. č. 76).

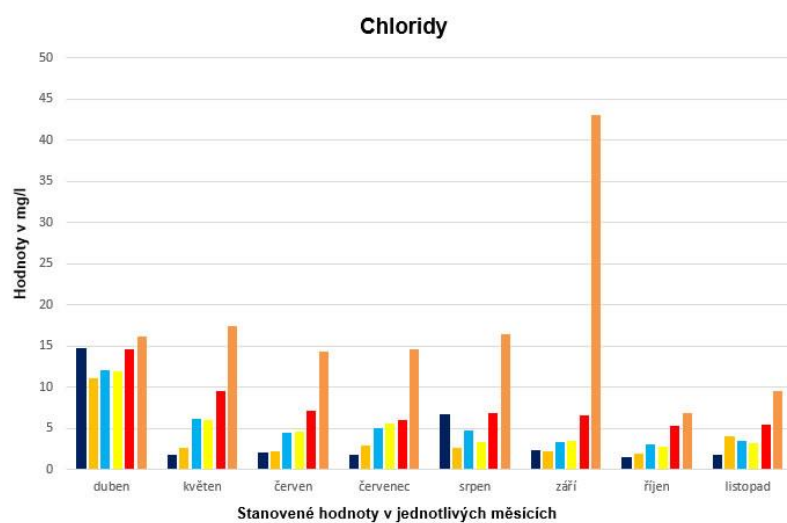
Obr. č. 77 – grafické znázornění průběhu odběrů vzorků na stanovení chloridů.

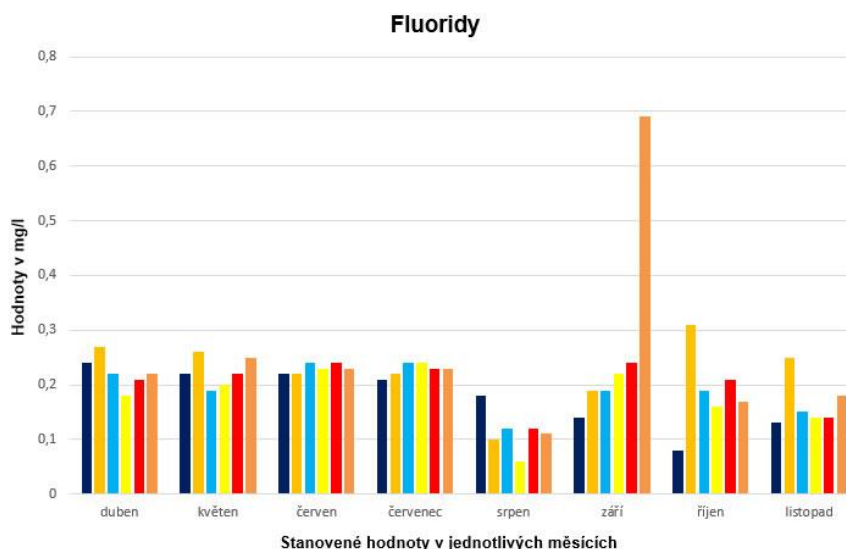
Obr. č. 78 – grafické znázornění průběhu odběrů vzorků na stanovení fluoridů.

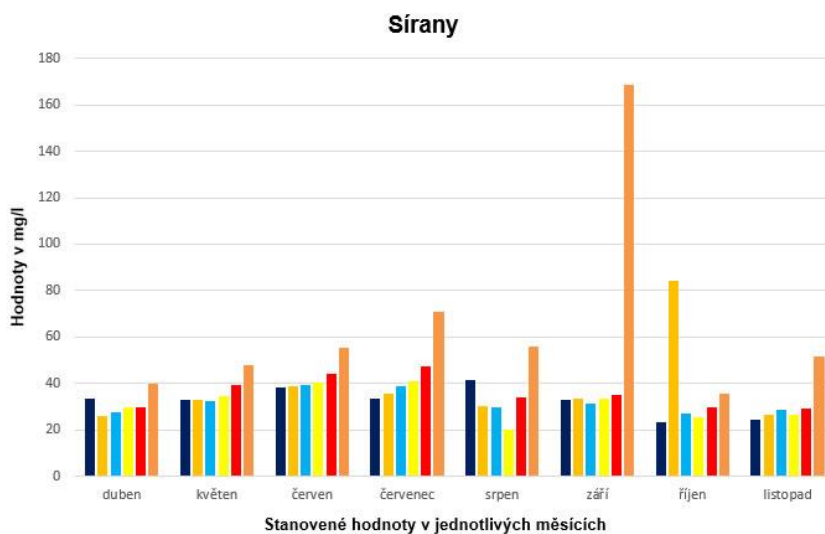
Obr. č. 79 – grafické znázornění průběhu odběrů vzorků na stanovení síranů.
