## **Vliv urbanizace na ekologický stav Bílého potoka**

Impact of urbanization on ecological status of the Bílý creek

DIPLOMOVÁ PRÁCE

2015

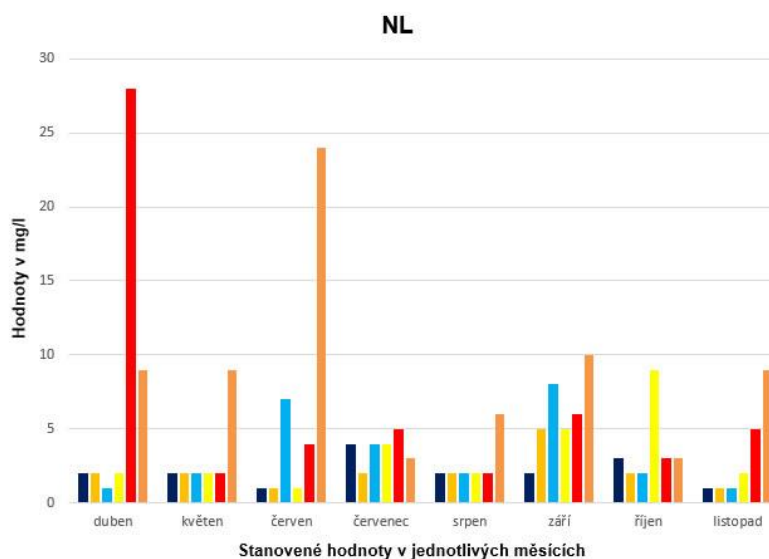
Obr. č. 80 – grafické znázornění průběhu odběrů vzorků na stanovení NL.

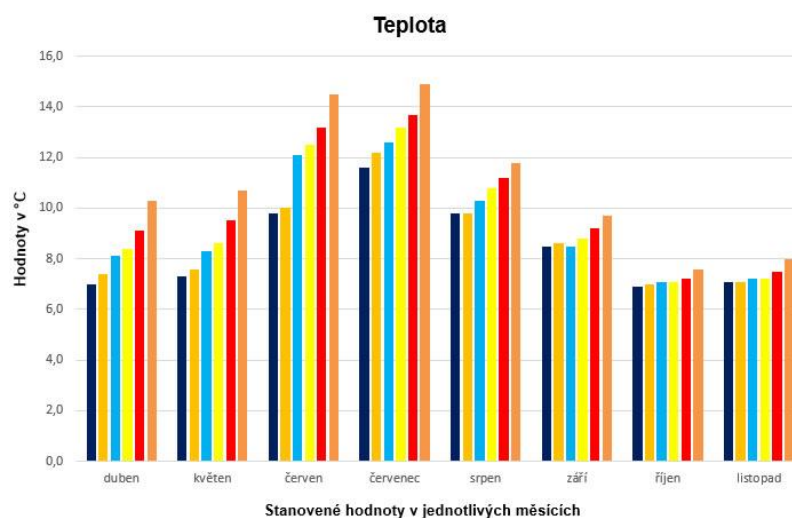
Obr. č. 81 – grafické znázornění průběhu odběrů vzorků na stanovení teploty vody.

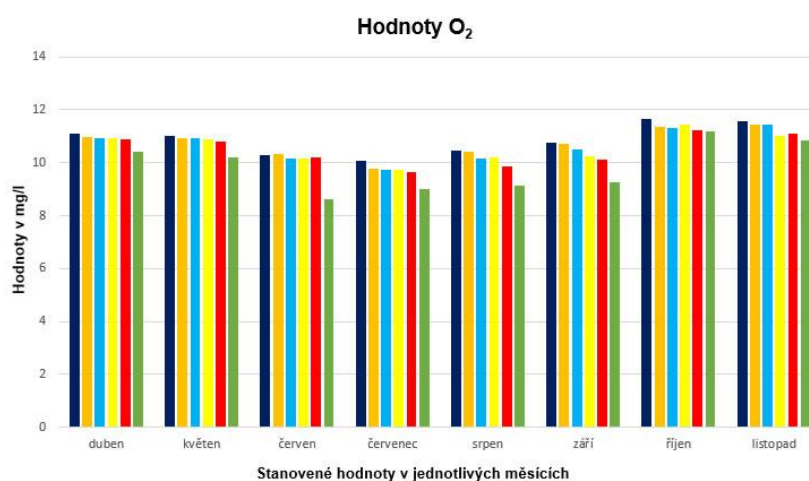
Obr. č. 82 – grafické znázornění průběhu odběrů vzorků na stanovení O<sub>2</sub>.

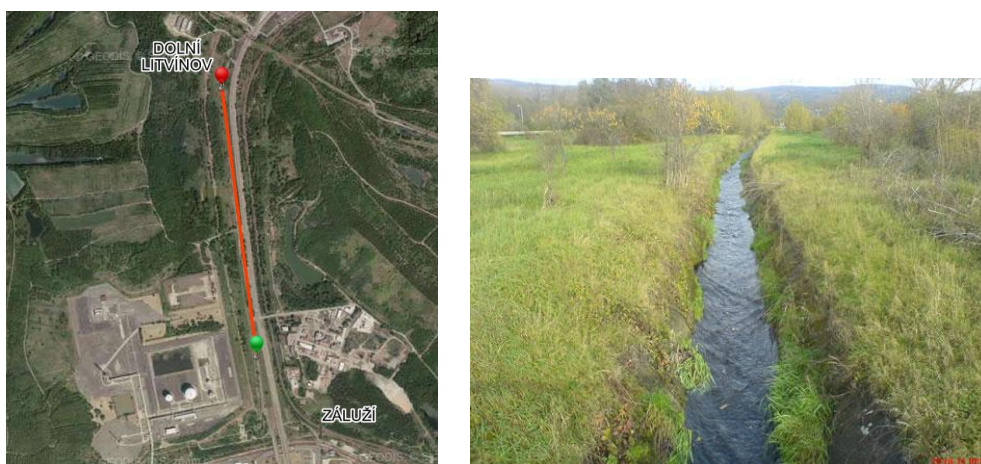
Obr. č. 85, 86 – Na levém obrázku znázornění úseku vhodného k revitalizaci; na pravém obrázku napřímení koryta (foceno proti proudu) úseku BPO008 (mapy.cz + autor 2015).
