**ZHODNOCENÍ OBJEKTŮ KURIALOVA ARCHIVU NA UHERSKOHRADIŠŤSKU  
ROZŠÍŘENÉ O PAMÁTKOVĚ CHRÁNĚNÉ OBJEKTY**

EVALUATION OF OBJECTS IN KURIAL'S ARCHIVE IN THE AREA OF UHERSKÉ HRADIŠŤĚ  
EXTENDED TO INCLUDE LISTED OBJECTS

**DISERTAČNÍ PRÁCE**  
DOCTORAL THESIS

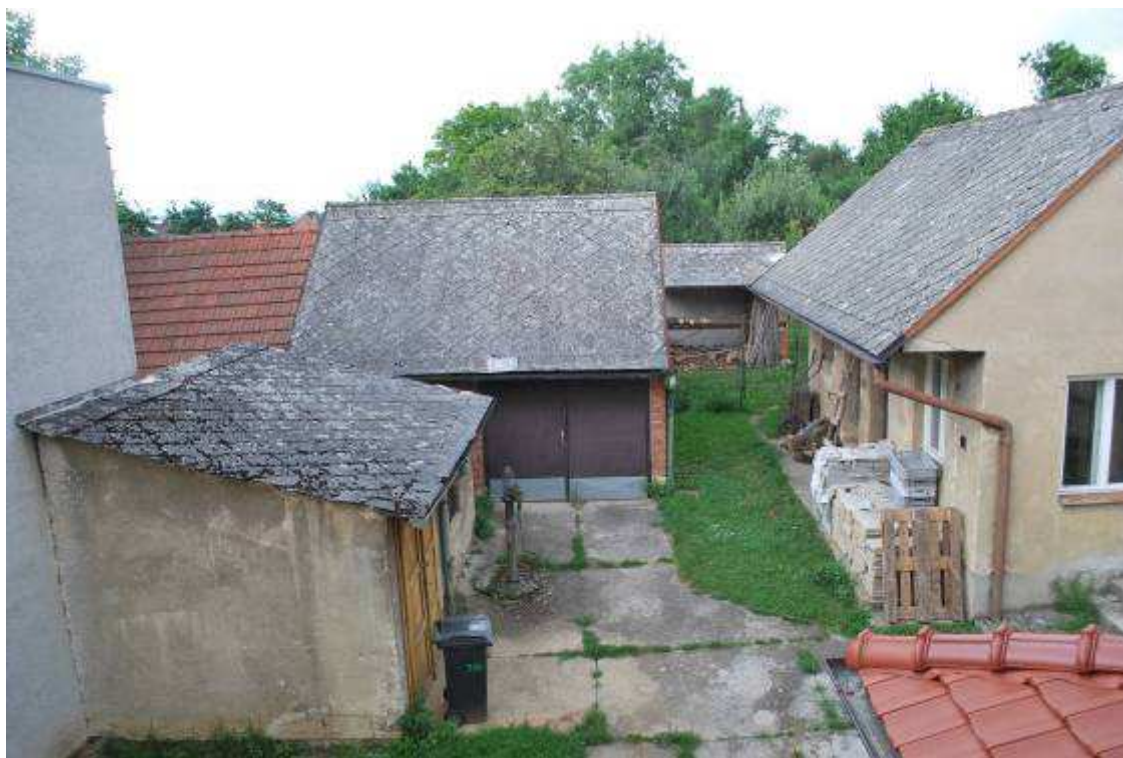
Foto 2 Topolná č. p. 398, ukázka neorganické přístavby ve dvoře (rok výstavby 1965). Foto A. Korčáková, r. 2012.

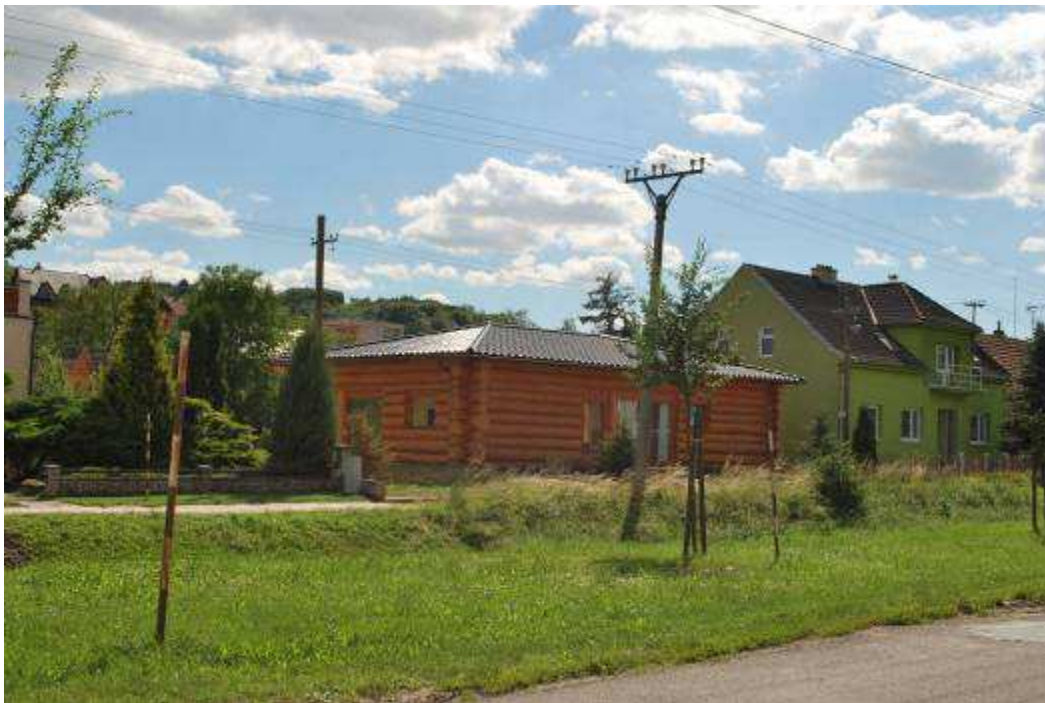
Foto 3 Boršice, dřevěný srub, ukázka nekoncepční zástavby do krajiny, r. 2010. A. Korčáková.

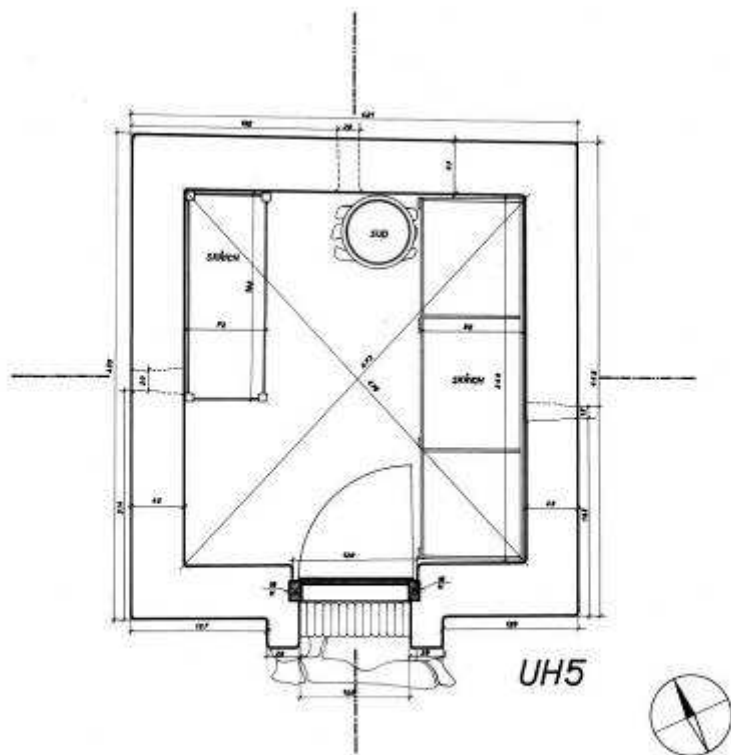
VYBĚROVÁNÍ LIDOVÝCH STAVEB - 1942 MORAVA - MOR. SLOVÁCKO - UH. BRDO ČÁSTKOV Č. 16, UHĚTĚK JIN KOHORA - PŮDORYS MĚR. 1:25	JAN OUBLEK 1
---	-----------------

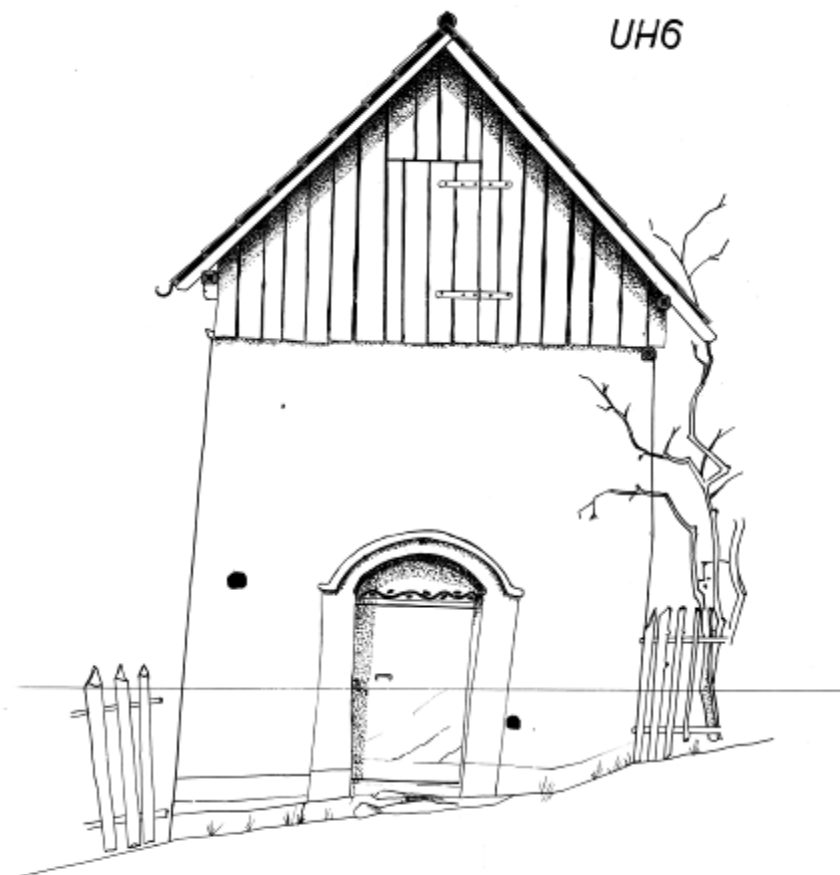
VYKŘOVÁNÍ LIDOVÝCH STAVEB 1946.	PETŘÁK M.
HOŘAVA SLOVÁCKO OKR. UH. BROD	
ČÁSTKOV č.24, minářik vnc.	7
KOHORA POHLED VÝCHODNÍ 1:25

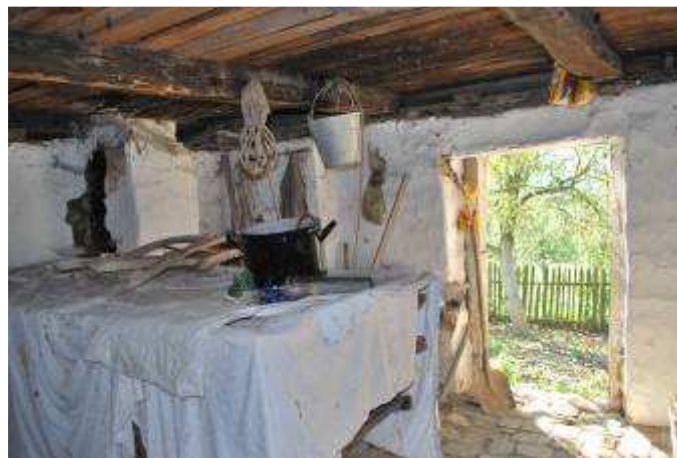
Sušárna u č. p. 74, interiér sušárny – manipulační prostor (tzv. komora, komůrka, vyjdanek, výdanek apod.). Zlámanec, foto A. Korčáková, r. 2011.

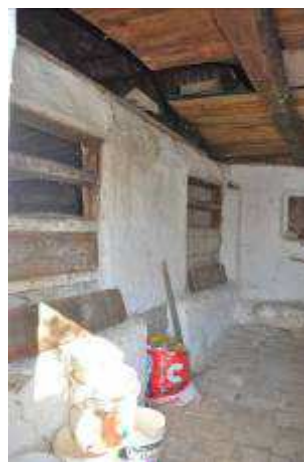
Sušárna u č. p. 74, interiér sušárny – manipulační prostor (tzv. komora, vyjdanek, výdanek apod.). Zlámanec, foto A. Korčáková, r. 2011.

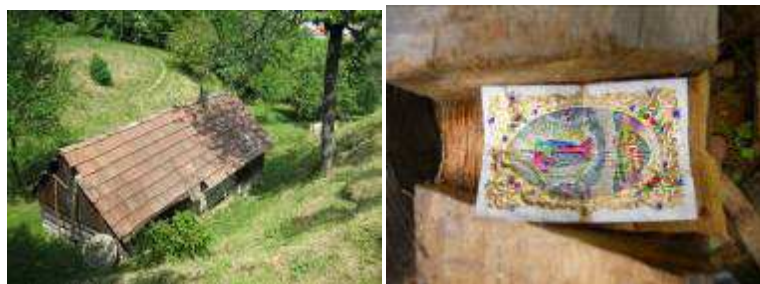
**Příklad dobré praxe obnovy a rekonstrukce sušárny** si zasluhuje Doruškova sušárna u č. p. 68 v obci Vlachovice na jižním Valašsku. Všechny zdejší sušárny už mají bezdýmovou formu. „*Vlachovské*“ sušárny využívaly jednodušší způsob vytápění bez klasického komína. Kouř vycházel přímo z „*čelustí*“ pece do prostoru před ní a odtud dále vyzděným komínem, který byl uložen na trámové konstrukci nad topeništěm. Průchod dýmu od komínu střechou byl archaicky dřevěný. Sušárny využívají větší „*lésy*“, které se do sušící komory zasouvají. Jsou postaveny na obdélníkovém půdorysu ze dřeva technikou roubení. Střecha byla kryta pálenou taškou. Naposledy v ní sušil v roce 1980 její majitel pan Alois Doruška.

Vlachovice, Doruškova sušárna. Vlevo pohled od jihozápadu na původní umístění Doruškovy sušárny. Vpravo svatý obrázek p. Marie ukryt ve spoji podvalového trámu. Květen 2013. Foto R. Fryzelka.

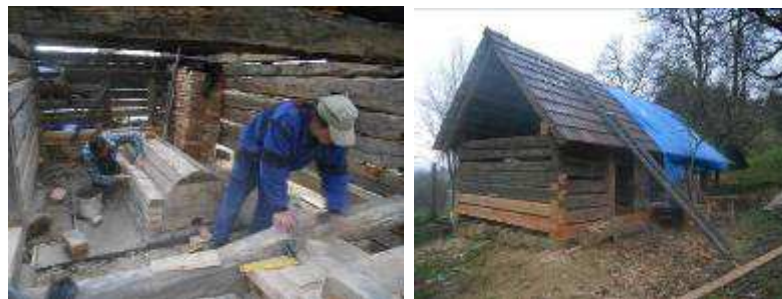
Protože se sušárna nacházela na velmi nepřípustném místě s častými sesuvy půdy, bylo jí nutné přemístit o 100 m výše na suché místo do starého sadu a do těsné blízkosti zpevněné komunikace. Jen tak ji bude možné v budoucnu využívat a taky zabránit jejímu ničení od sesuvů a vody. Na vlastní náklady se do záchranu této památky lidového stavitelství pustil jednatel o. s. Dokupy Ing. Radek Fryzelka. Sušárna byla rozebrána a všechny alespoň zčásti použitelné prvky byly přemístěny na nové místo. Zde po dobu 4 měsíců probíhala každý den výstavba a její záchrana. Cílem bylo zachránit a použít co nejvíce starých prvků, zachovat všechny rozměry a z velké části konstrukční a technologické řešení sušárny tak, aby vcelku představovala zrekonstruovaný starý typ místní vlachovské sušárny.

Vlachovice, Doruškova sušárna. Vlevo stavění pece, vpravo probíhající rekonstrukce sušárny, 3. 11. 2013. Foto A. Korčáková.

V objektu byla zachována původní „*bezdýmová*“ dispozice, kdy je topeniště a vlastní sušící prostor oddělen zdívkou (z kamene a cihel), podobně jako u ostatních starých „*vlachovských*“ sušáren. Do každého z těchto prostorů je samostatný vchod. Původní poměrně malý prostor u topeniště – tzv. síňka, byl později (nejspíše v polovině 20. stol.) zvětšen (prodloužením stavby). Tento prostor byl pak obit deskami. Na toto prodloužení byly dle průkazných indicií (jako nefunkční dlaby) druhotně použity trámy z jiné stavby.

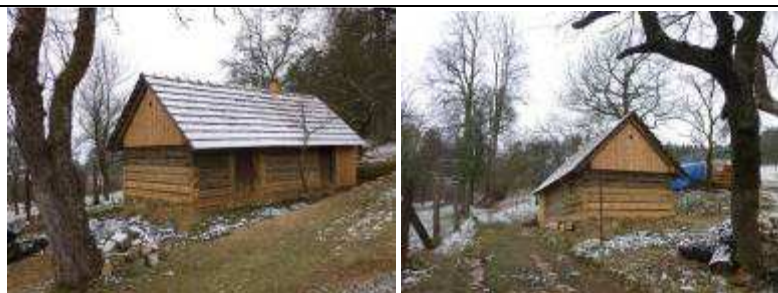
Doruškova sušárna – zrekonstruovaná Sušárna sv. Františka. 23. 1. 2013. R. Fryzelka.

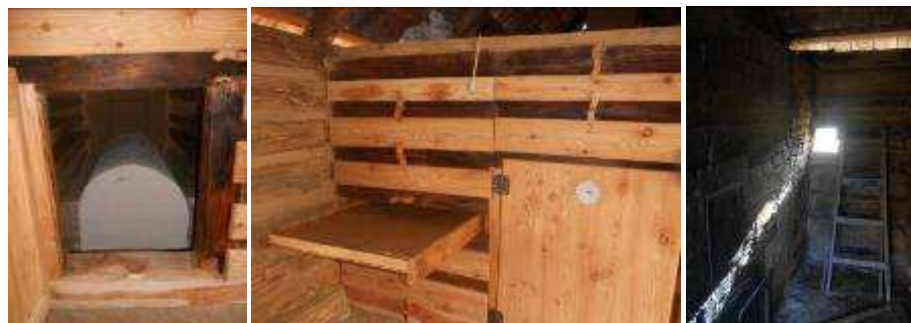
Sušárna je funkční od ledna 2014. Je nutné ještě dodělat dřevěné rýny, podlomenici, okolní úpravu terénu a další detaily. Sušárna byla dne 18. 1. 2014 slavnostně otevřena a požehnána Vlachovským panem farářem a jejím patronem se stal sv. František z Assisi, který je typickým představitelem prostého života a ochránce všeho přírodního (patron státu Itálie, patron ekologie). Od této doby má sušárna oficiální název Sušárna sv. Františka.

Doruškova sušárna – zrekonstruovaná Sušárna sv. Františka. Vpravo nahoře detail štítu a konstrukce, vlevo dole detail prostoru uvnitř sušící komory s pecí a lésami, dole uprostřed detail manipulačního prostoru „přebíračky“ s vysouvacími lésami, dole vpravo pohled do síňky a na prostor přikládání do pece. 19. 1. 2013. Foto A. Korčáková.

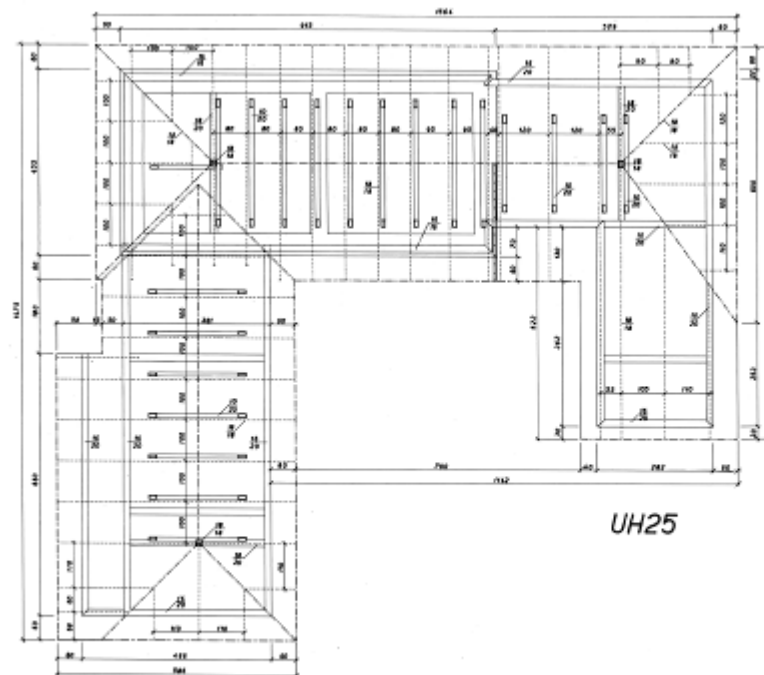
Projektová úloha č. 10002 1914 PŘEMANICE okres Uherské Hradiště VAPENICE č. 23 v katastru obce PŘEMANICE PANEVĚ ŽILAVSKÁ PAVY měřítko 1:50	strana 2
--	----------

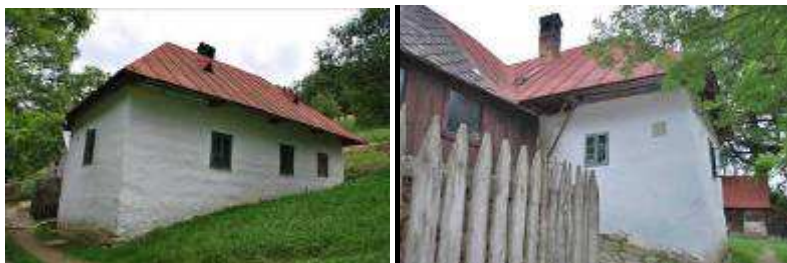
Dům č. p. 68. Pohled na obytnou a hospodářskou část. Obytná část je z nabíjené hlíny na kamenných základech s dřevěnými stropy. Okna jsou kastlová. Na část obytnou kolmo navazují chlévy kryté dřevěným podsíňkem. Střecha je valbová, plechová na části obytného objektu, z části je pak z osinkocementových šablon. Foto A. Korčáková, r. 2010.

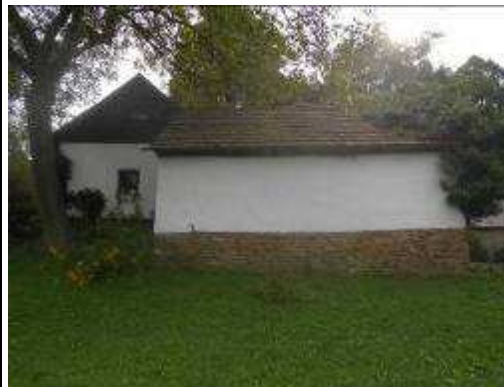
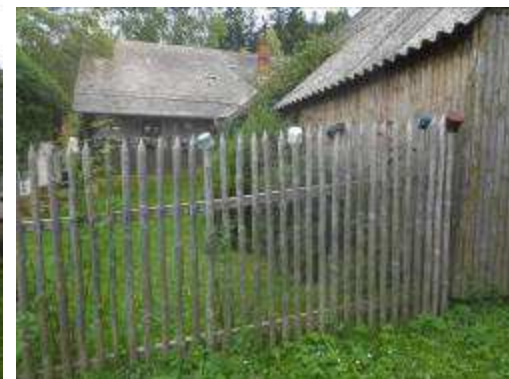
Dům č. p. 24. Pohled na hospodářskou a obytnou část. Objekt na půdorysu tvaru L doplněn menší nízkou hospodářskou samostatnou budovou s kamennou podezdívkou. Obytná část je z novějších materiálů, vápenocementová omítka. V průčelí domu modrá podrovnávka, modré lemování kolem oken. Dřevěný trakt původní hospodářské usedlosti renovován. Na objektu je vidět dobrá řemeslná práce v detailu – uložení kamene. Dům je citlivě zasazen do prostředí. Foto A. Korčáková, r. 2013.

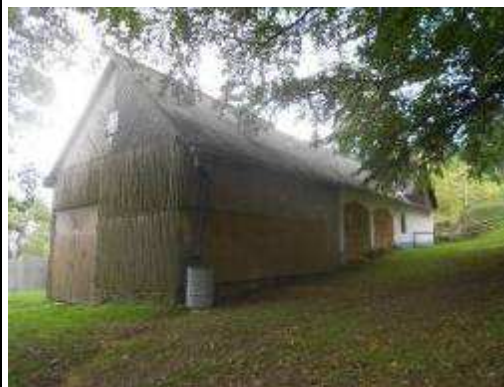
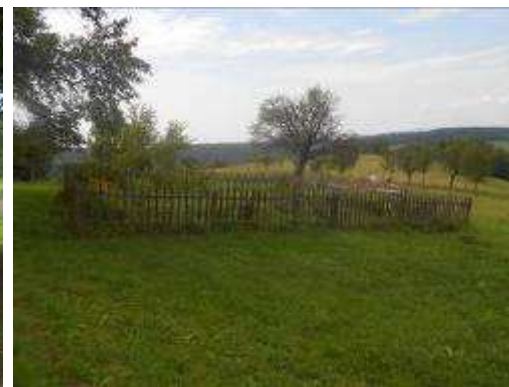
Vlevo dům č. p. 24. Pohled na zadní trakt. Vpravo tradiční zahrádka s plaňkovým plotem v zahradě u domu č. p. 24. Foto A. Korčáková, r. 2013.
