**Skládka sodné strusky - sanace ekologické zátěže a.s.**

**Kovohutě Příbram, nástupnická**

**DIPLOMOVÁ PRÁCE**

**2017**

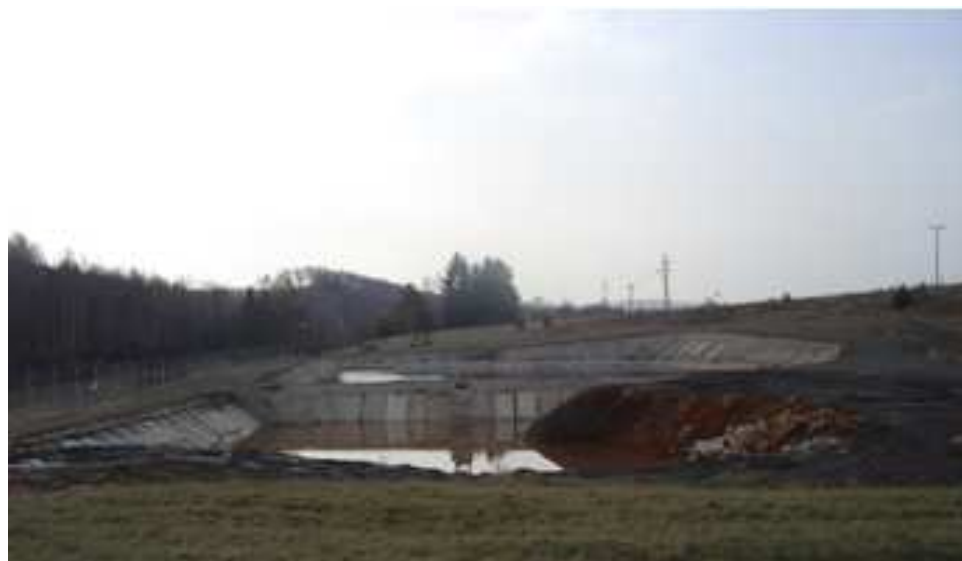
**Obr. č. 3 Pohled ze sanované části na zbývající dvě laguny skládky v roce 2002 (archiv Kovohutě Příbram nástupnická, a.s.).**

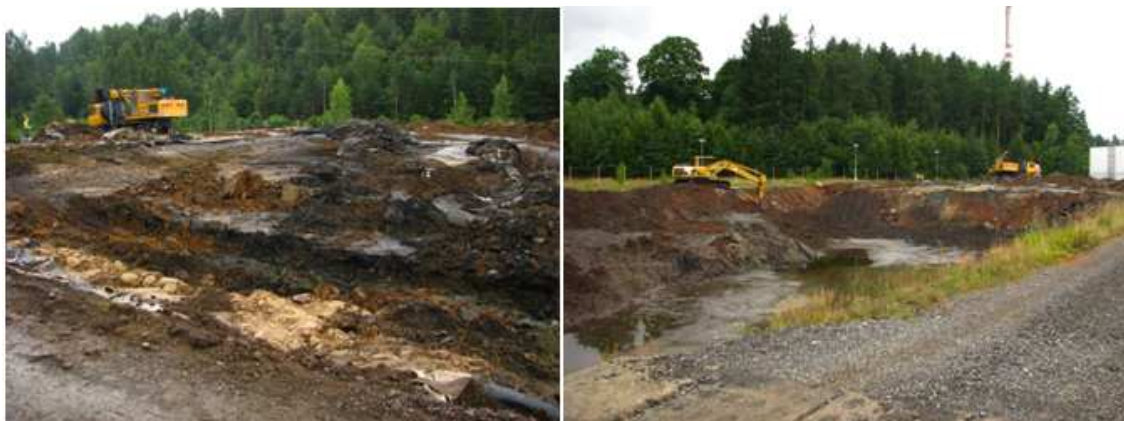
**Obr. č. 4 a 5 Zahájení sanace - odkryv rekultivované části v roce 2009 (archiv Kovohutě Příbram nástupnická, a.s.).**

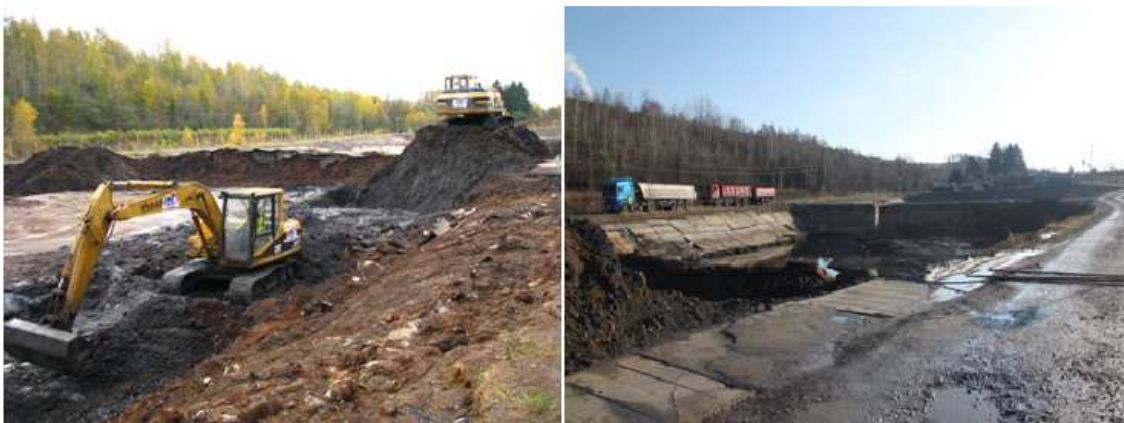
**Obr. č. 6 a 7 Odtěžba skládky v roce 2009 (archiv Kovohutě Příbram nástupnická, a.s.).**

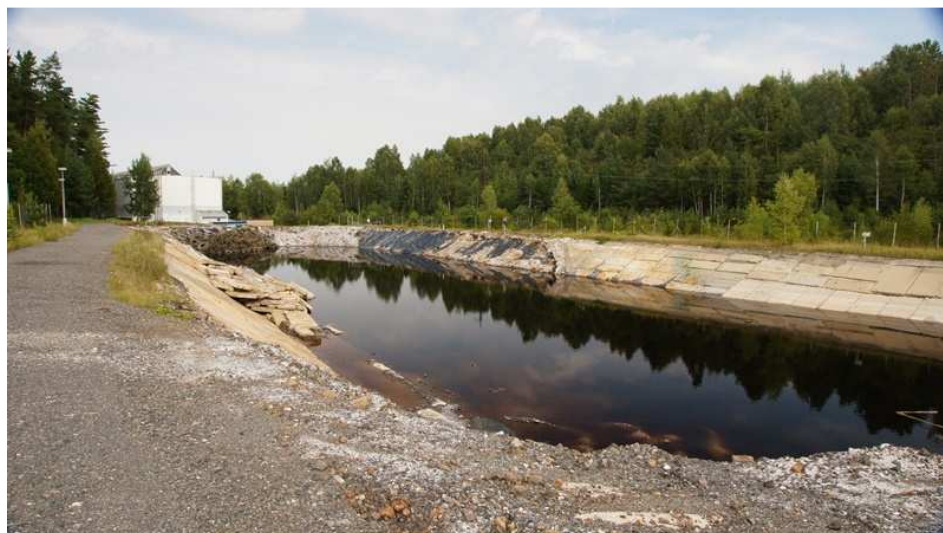
**Obr. č. 8 Skládka SS v roce 2011 (archiv Kovohutě Příbram nástupnická, a.s.).**

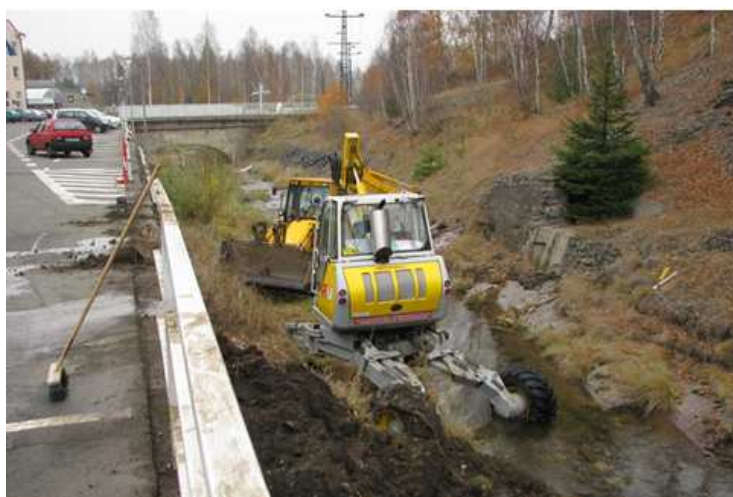
**Obr. č. 9 Výstavba limnigrafické stanice (archiv Kovohutě Příbram nástupnická, a.s.).**

V roce 2012 ČIŽP po konzultaci s Povodím Vltavy s.p. a Kovohutěmi Příbram rozhodla o vybudování limnigrafické stanice na Litavce v prostoru silničního mostu vedoucího do areálu cca 50 m proti proudu Litavky. Bohužel Povodí Vltavy s.p. nepovolilo vytvořit měrný profil vyrovnáním dna pomocí panelů či žulových kostek zafixovaných mezi příčně uložené traverzy na dno řeky. Důvodem bylo nebezpečí zhoršení průtočnosti v toku při povodňových stavech v důsledku možného odtržení panelů či kostek (Plucha, 2016).

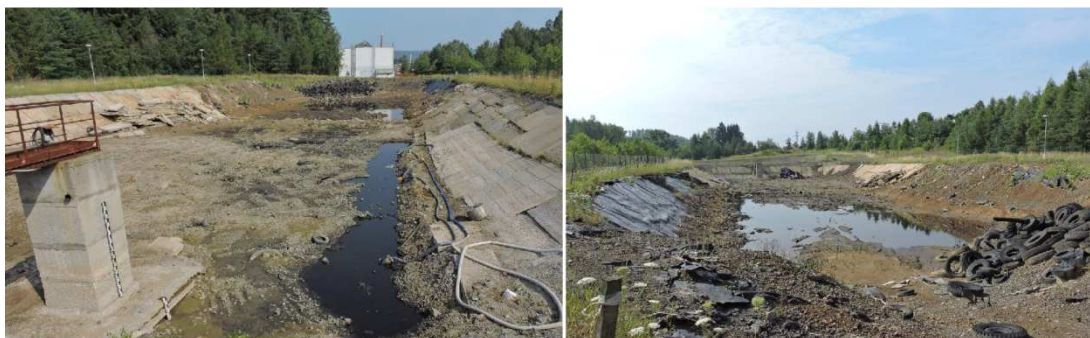
**Obr. č. 10 a 11 Skládka SS před zahájením odtěžovacích prací**

V době před zahájením této etapy dokončení sanace (rok 2016) zbývalo na skládce k odtěžbě cca 70 t vytavených solí (ve skladu po sanačním čerpání a rozpuštění ve skládkové vodě), cca 1 500 t sodné strusky, cca 2 050 t silikátové strusky, cca 100 t pneumatik a cca 100 t kontaminovaných panelů. Vodní hladina ve spojených původních lagunách č. I a II skládky kolísala mezi 80 – 140 cm. V původní laguně č. III (dnes označena za lagunu č. II) byla hladina dlouhodobě viditelně vyšší vůči spojeným lagunám. Povrchová drenáž byla v prostoru zaústění do podzemního drénu pravidelně zanášena (mříž) a ucpávána. Východní drén stále prosakoval do Litavky v úseku cca 15 - 20 m, šachta drénu (betonová skruž) byla zaplněna a voda přetékala do Litavky, jejíž dnové sedimenty viditelně obsahují materiál ze skládky (Valerian et al. 2017).

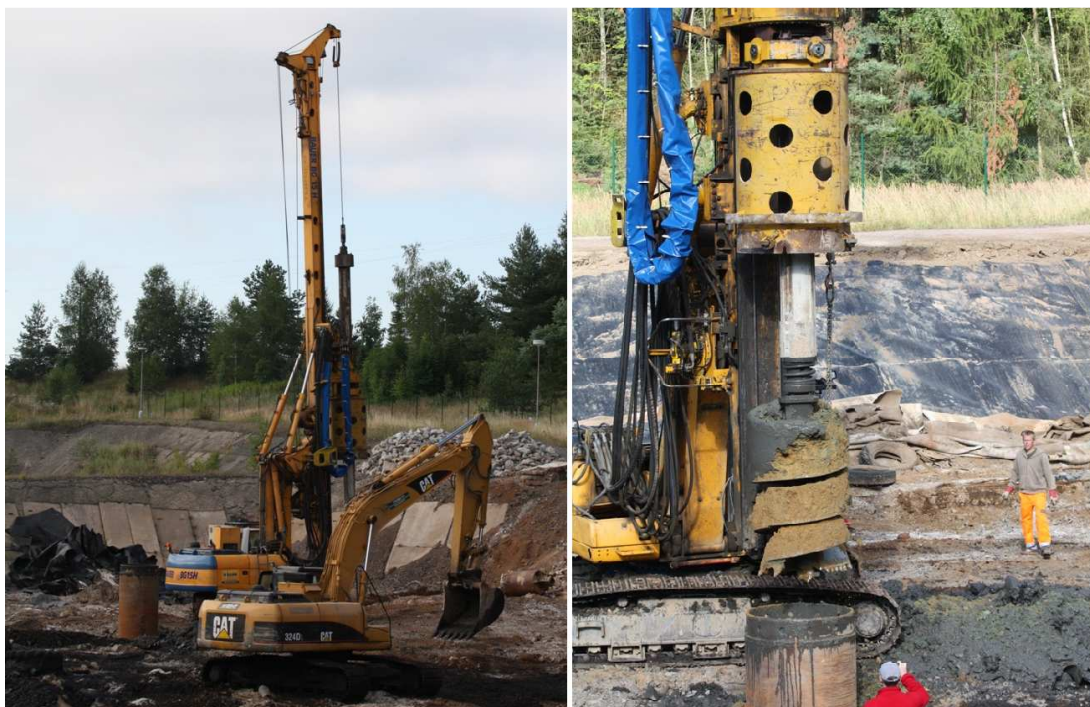
**Obr. č. 12 a 13 Vrtání čerpacích objektů proti vnikání spodních vod do skládky.**

Po odčerpání naakumulovaných skládkových vod byly vybudovány v srpnu 2016 v prostoru laguny tři jímací širokoprofilové vrty pro snižování hladiny podzemní vody pod folií (příloha č. 4 Podrobná situace lokality skládky SS). Vrty jsou hluboké 6 m, vrtané průměrem 1 200 mm a vystrojené korugovanou pažnicí průměr 690 mm. Obsyp výstroje byl proveden šterkem frakce 4/8 mm, perforace výstroje byla realizována dle zastižených petrografických profilů v úrovni 2 – 5,5 m (Valerian et al. 2017).

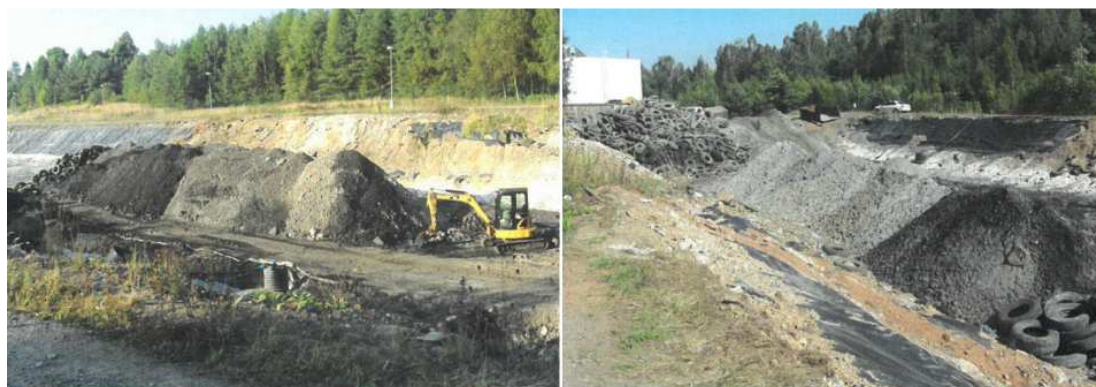
**Obr. č. 14 Hromady strusky před zavápnění; obr. č. 15 Hromady strusky po zavápnění.**

Struska byla tedy po odtěžení shromažďována na mezideponii uvnitř laguny a po dosažení množství cca 600 tun, odvodnění, následném zavápnění a homogenizaci odebrány před jejím transportem vzorky pro doložení splnění parametrů přepravy.

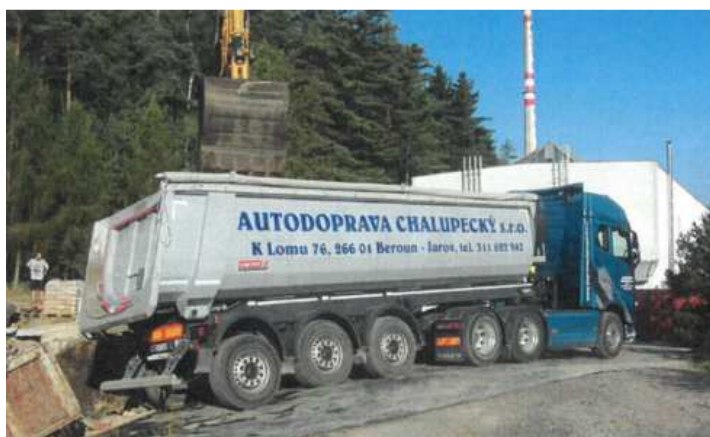
**Obr. č. 16 Odvoz strusky z lokality.**

Následně byla odvodněná a předupravená struska nakládána přímo na nákladní automobily s utěsněnou ložnou plochou (zapěnování), po naložení byl náklad zaplachtován. Nakládání bylo prováděno na dočasně zabezpečené (izolované) ploše, aby nemohlo docházet k sekundární kontaminaci mimo prostor laguny. Odvoz odtěžené a stabilizované sodné strusky nákladními automobily probíhal v souladu se zákonem č.185/2001 Sb., o odpadech a o změně některých dalších zákonů, v platném znění, s normami ADR.

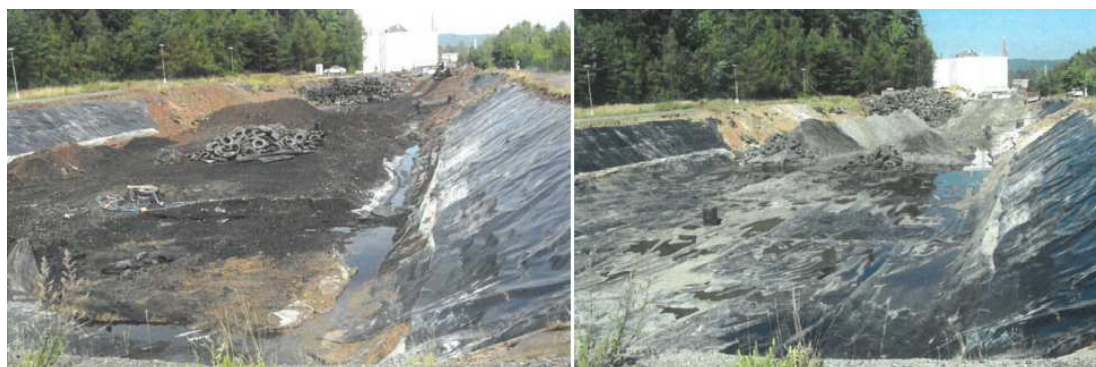
**Obr. č. 17 a 18 Průběh sanace.**

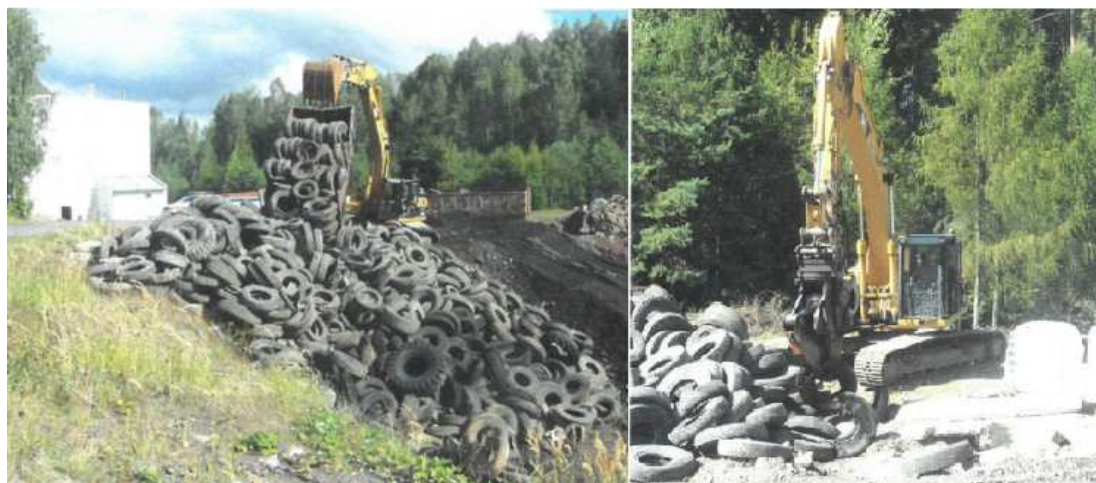
**Obr. č. 19 Shromažďování vytěžených pneumatik; obr. č. 20 Stříhání pneumatik.**

Pneumatiky byly v průběhu odtěžby odstraňovány ze zátěžové vrstvy, zbaveny hrubší frakce strusky tlakem drapáku a shromažďovány v jednotném prostoru části laguny. Následně byly před jejich odvozem omyty v instalovaných nádržích s vodou (pro odstranění zbylého znečištění), v případě jejich deformace přestříženy strojními nůžkami a teprve poté omyty v nádržích. Proces úpravy pneumatik byl podrobně popsán v dodatku provozního řádu zařízení, schváleném Krajským úřadem Středočeského kraje formou Rozhodnutí ze dne 3.11.2016 pod č.j. 162306/2016KUSK OŽP/CHR). Po výše uvedeném očištění pneumatik byl zajištěn jejich odvoz pod katalogovým číslem odpadu 16 01 03 Pneumatiky do Zařízení k využití odpadů QUAIL spol. s r.o., lokalita Mydlovary (Valerian et al. 2017).

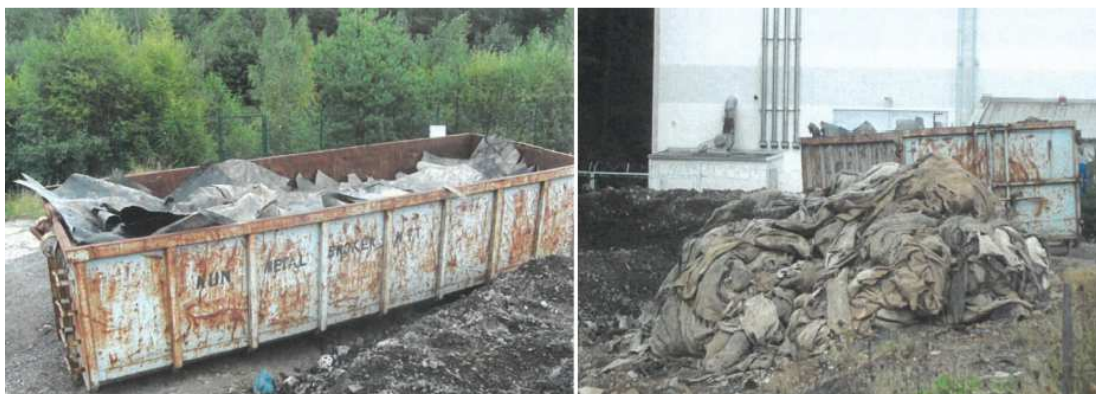
**Obr. č. 21 Fólie před likvidací.; obr. č. 22 Geotextilie před likvidací.**

V průběhu prací byly rovněž odstraněny zbytky geotextilie a fólie z míst odvrtání čerpacích studní a míst poškozených z předchozích fází prací. Odpad (katalogové číslo odpadu 17 09 03 Jiné stavební a demoliční odpady (včetně směsných stavebních a demoličních odpadů) obsahující nebezpečné látky) byl odvezen na skládku nebezpečných odpadů FCC HP, s.r.o. - skládka Lodín (Valerian et al. 2017).

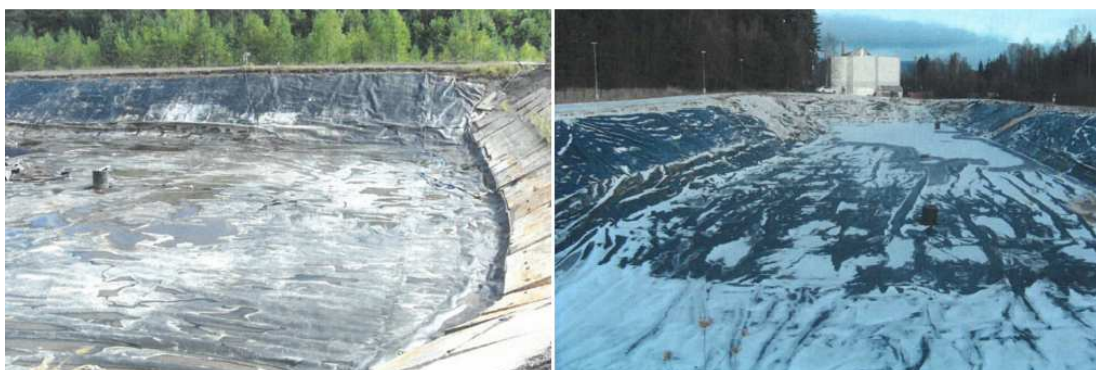
**Obr. č. 23 Odtěžený a vyčištěný prostor laguny; obr. č. 24 Ukončení sanace.**

V průběhu této etapy sanace bylo odstraněno celkem 1 763,46 tun sodné strusky, 2 312,03 tun silikátové strusky, 126,25 tun odpadů z vrtných prací, 188,35 tun kontaminovaných betonů, 219,18 tun pneumatik a 33,0 tun folií a geotextilií. Za uvedené období bylo vyčerpáno na technologii nabyvatele (chlazení šachtové pece) celkem 4 259 m<sup>3</sup> skládkových vod a bude odvezeno k likvidaci cca 40 tun vytavených solí vzniklých po odpaření skládkové vody zpracovávané v dohořivací komoře pecního agregátu šachtová pec (Valerian et al. 2017).

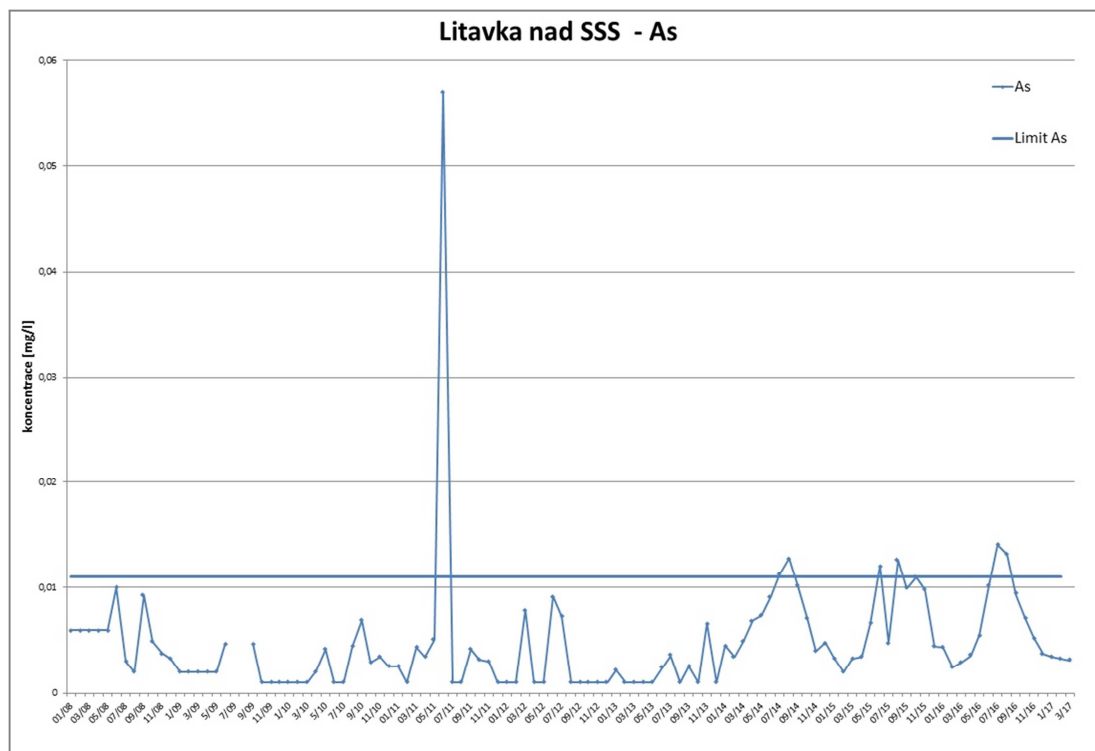
**Obr. č. 25** Vyhodnocení výsledků monitoringu povrchových vod v profilu VLi3 (nad skládkou SS) z hlediska obsahu arsenu za období 2008 – 3/2017.

Z výše uvedené tabulky je zřejmé, že dotace Litavky arsenem významně klesla zejména po úplném dotěžení skládky. Jestliže odečteme znečištění toku arsenem nad skládkou od koncentrace pod skládkou, dostaneme dotaci arsenu do toku vlastní skládkou. Tento přírůstek byl v období před zahájením odtěžování cca 0,0467 mg/l, do úplného odtěžení 0,0312 mg/l a po definitivním odtěžení zbytků kontaminantů ze skládky, tj. v prvních třech měsících roku 2017 0,0020 mg/l arsenu. Z výsledku je zřejmé, že dotační vliv skládky v ukazateli As z pohledu jeho koncentrace v Litavce klesl zhruba 23 krát.

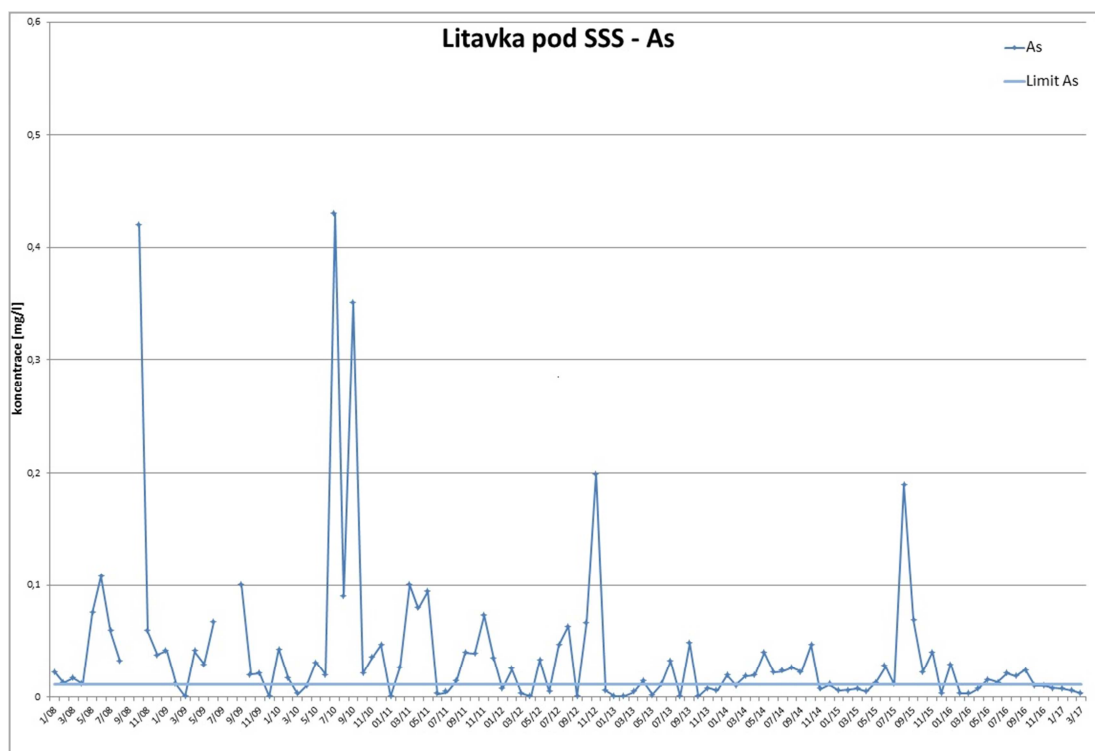
**Obr. č. 26** Vyhodnocení výsledků monitoringu povrchových vod v profilu VLi6 (pod skládkou SS) z hlediska obsahu arsenu za období 2008 – 3/2017.

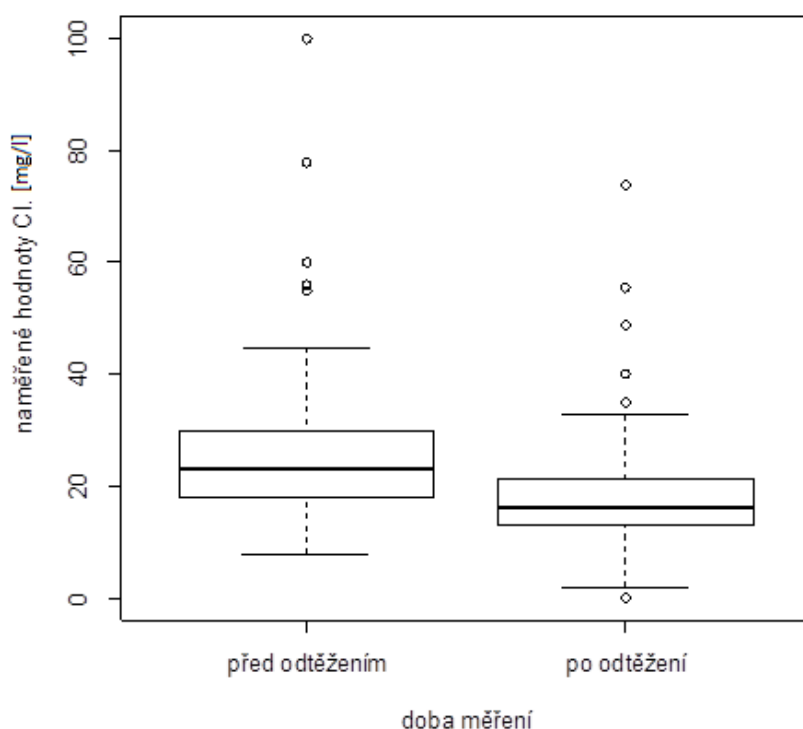
**Obr. č. 29** Porovnání hodnot chloridů před a po odtěžením deponovaných odpadů.

Na hladině významnosti 0,05 se zamítá nulová hypotéza. Z hodnocení vyplývá, že hodnoty chloridů před odtěžením deponovaných nebezpečných odpadů se statisticky významně liší od hodnot chloridů naměřených po jejím odtěžení. Z níže uvedených boxplotů je patrné, že po odtěžení byly naměřeny nižší hodnoty chloridů.

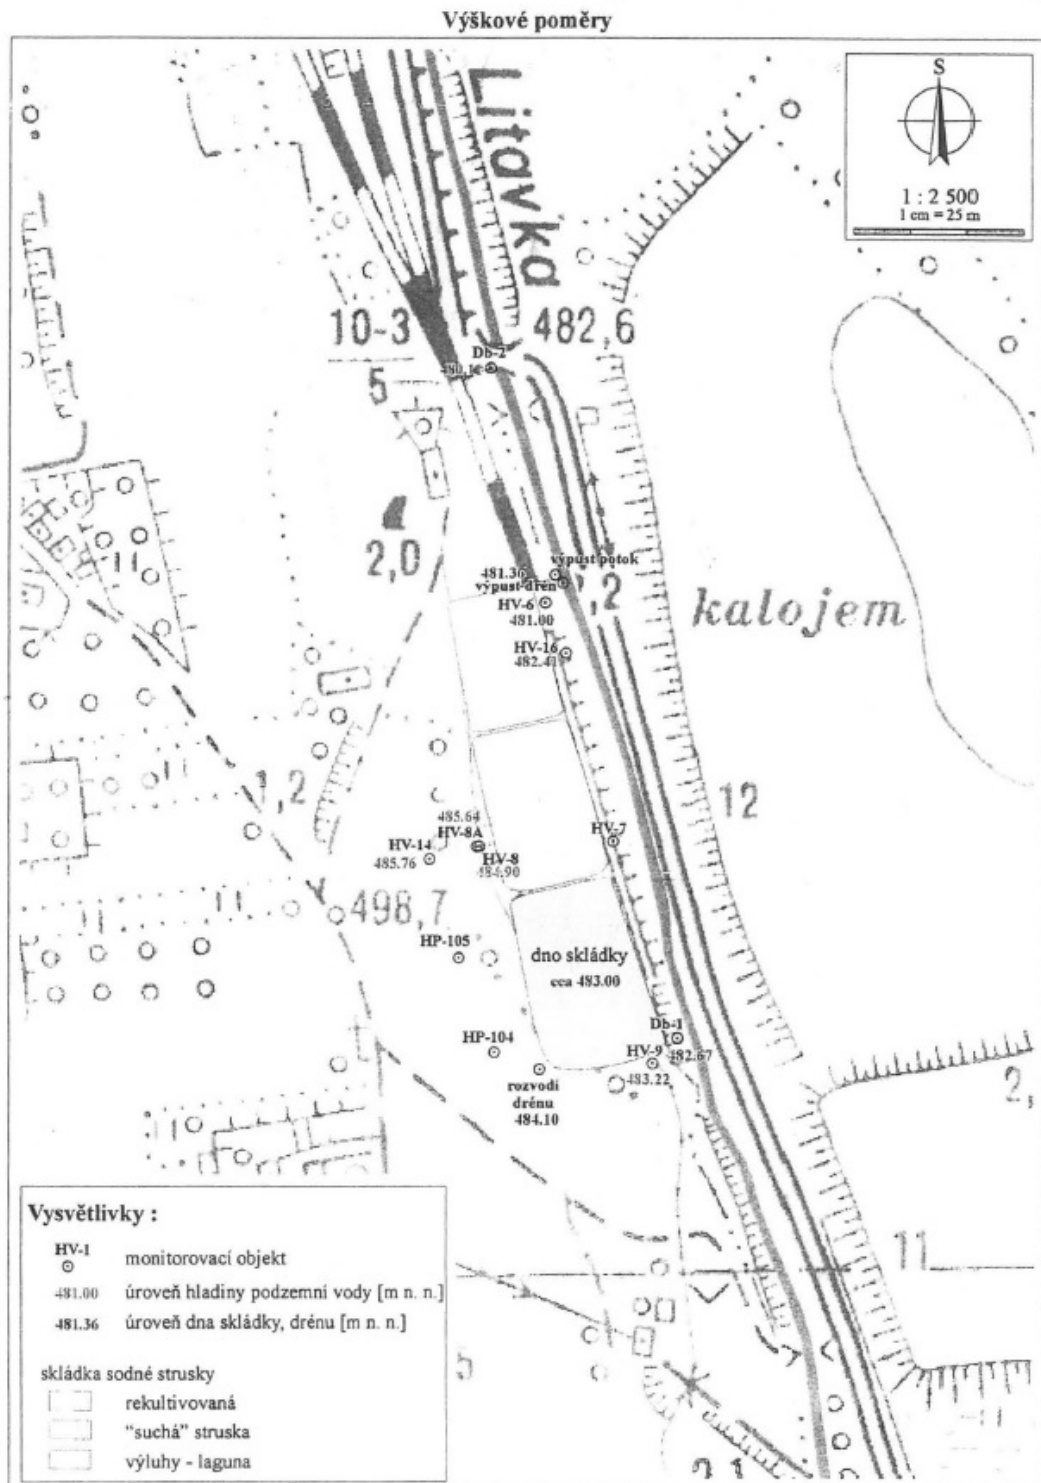
Příloha č. 6 Terénní měření a výpočet výšky hladin (Burda et al. 2001) – II. část  
 „Výškové poměry“.

Db-1	Db-2
úroveň hladiny vody v Litávce	0,18	3,61
odměrné body	482,85	483,72
výška hladiny vody v Litávce	482,67	480,11
	vyústění jižní větve drénu	zábradlí móstu
