Matěj Kašpar

ZMĚNA ŘÍČNÍ SÍTĚ NIVY MORAVY V ÚSEKU OTROKOVICE-NEDAKONICE

Bakalářská práce

Olomouc 2022

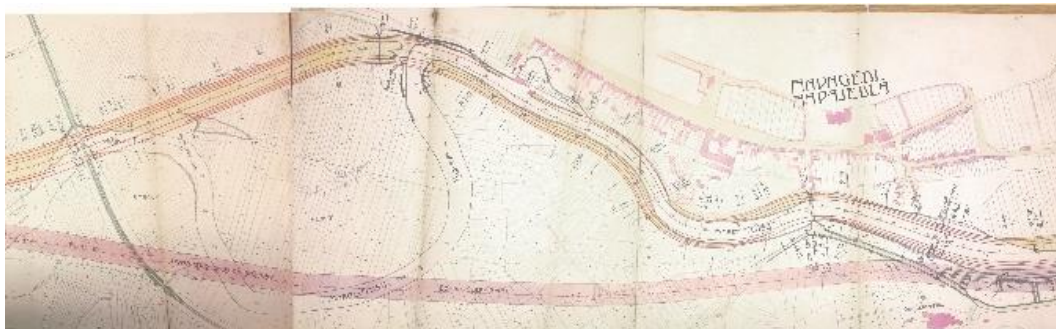
*Obr. 2: Situační plán pro regulaci mezi Otrokovicemi a Napajedly 1905. I. část
(Zdroj: PMO i. č. M2-r-2)*

Celková cena této navrhované regulace byla 1 760 000 korun, což bylo považováno za velkou investici oproti původním plánům pouhé regulace. Příčinou je kopání téměř poloviny nového koryta z důvodu nově plánovaného průplavu Dunaj-Odra a zástavby, která tvořila překážku pro stavbu. Dalším faktorem byly nepředvídatelné výlohy za škody způsobené při stavbě během povodní (PMO i. č. M2-r-2).

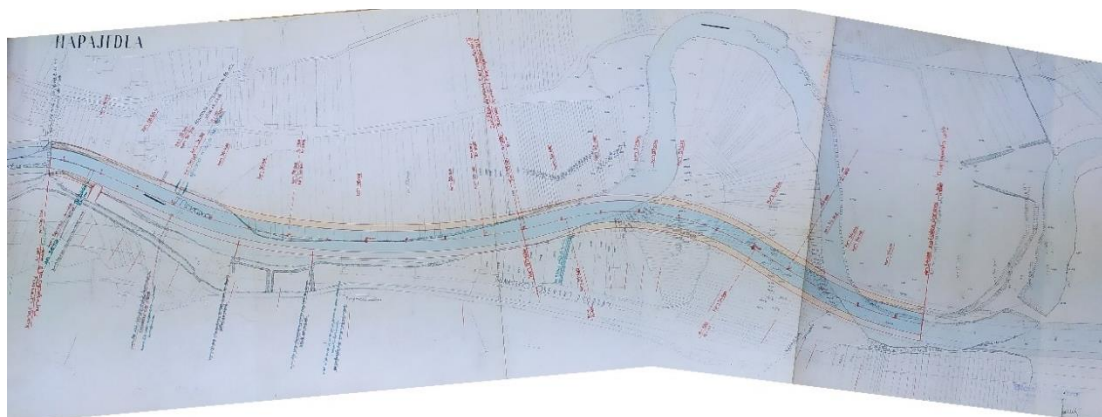
*Obr. 4: Situační plán pro regulaci mezi Napajedly a Spytihněví 1934.
(Zdroj: PMO i. č. M2-r-2)*

V červenci roku 1936 začala práce na druhé etapě regulace v úseku 55,604-56,836 řkm. Tato etapa se týkala především úpravy koryta ve zbývajícím úseku až k silničnímu mostu v Napajedlech. Dále proběhlo zpevnění pravostranného břehu a uzávěry původního řečiště. Vznikly nové propustky pro všechny přítoky. Proběhla také oprava úseků, které byly poškozeny během jarní povodně z roku 1937. Celkové náklady za druhou etapu byly 639 761,56 korun a práce byly ukončeny v listopadu 1937 (PMO i. č. M2-r-2).

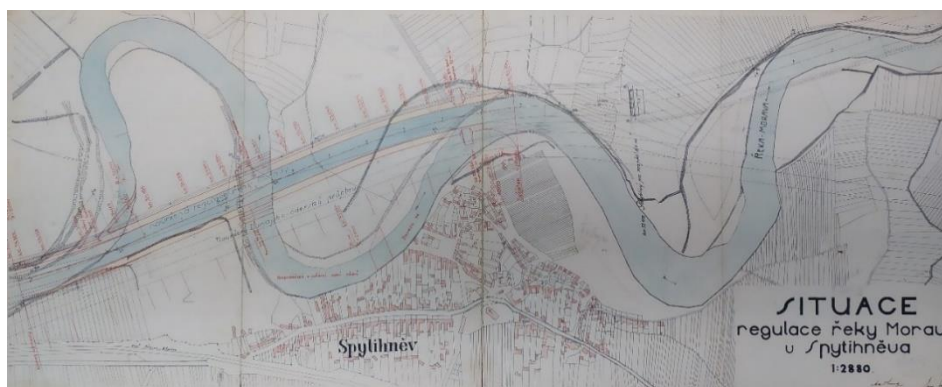
Obr. 5: Situace regulace řeky Moravy u Spytihněva 1931
(Zdroj: PMO i. č. M2-p-1)

Další etapou práce byl „Spytihněvský jez“ v úseku 53,214-52,360 řkm. Z plánu (Obr. 5) je zřejmý záměr pokračovat v napřimování toku ve stejném směru a provést průkop a tím odříznout říční zákrut. Na 52,912 řkm byl plánován jez, který byl budován za sucha v prokopeném korytě. Do řeky jsou dále navedeny odvodňovací příkopy v rámci meliorace. Náklady na tuto regulaci byly 742 948,86 korun (PMO i. č. M2-l-4).

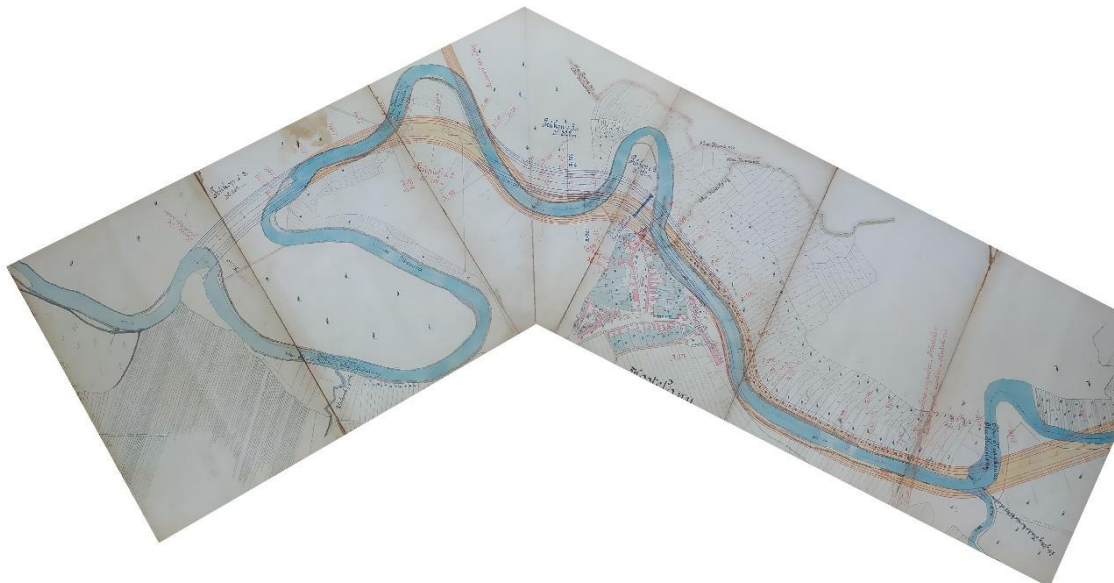
Obr. 9: Situační plán regulace Moravy v úseku Uherské Hradiště-Kostelany II, 1909
(Zdroj: PMO i. č. M2-i-1)

Obce Uherské Hradiště, Kunovice a další obce v údolí Moravy a Olšavy žádaly o pokračování jejich regulace. Důvodem byly především velké povodně v roce 1907, které způsobily škody v údolí Olšavy. Roku 1907 bylo požádáno o projekt. Toho roku započaly práce na řece Moravě. V projektu se počítalo se čtyřmi průkopy původního koryta Moravy, aby došlo k napřímení toku. To znamená, že zhruba 30 % toku tvořilo nové zcela koryto (Obr. 8 a Obr. 9). V projektu se počítalo se zavezením původních říčních zákrutů, které byly označeny za zbytečné. Zасыпáno bylo ale pouze jedno, a to v místech nového ústí Olšavy. Spád toku v tomto úseku byl naprojektován na 0,380 ‰. Regulací se tak spád zvětšil z původních 0,325 ‰ (PMO i. č. M2-f-1). Dno koryta bylo projektováno na šířku 43 m a se spádem dolních svahů 1:4 a horní svahy v poměru 1:2. Tyto úpravy byly takto provedeny až po ústí řeky Olšavy. Olšava byla zregulována a svedena do Moravy ještě před obcí Kostelany. Původně řeka ústila mezi Nedakonicemi a Ostrožkou Novou Vsí (viz. Příloha 3). Od ústí Olšavy se počítalo se šířkou dna 47 m. Při těchto parametrech by koryto mělo zvládnout průtok 650 m²/s. K ochranám břehů byl zvolen lomový kámen. V konvexních tvarech byla pouze ponorná hať a zpevnění břehů bylo provedeno pomocí drnování. Další toky, které do Moravy ústí byly upraveny tak, že jim bylo vydlážděno koryto v místě ústí. Celkové náklady na stavbu byly 1 707 000 korun (PMO i. č. M2-i-1).

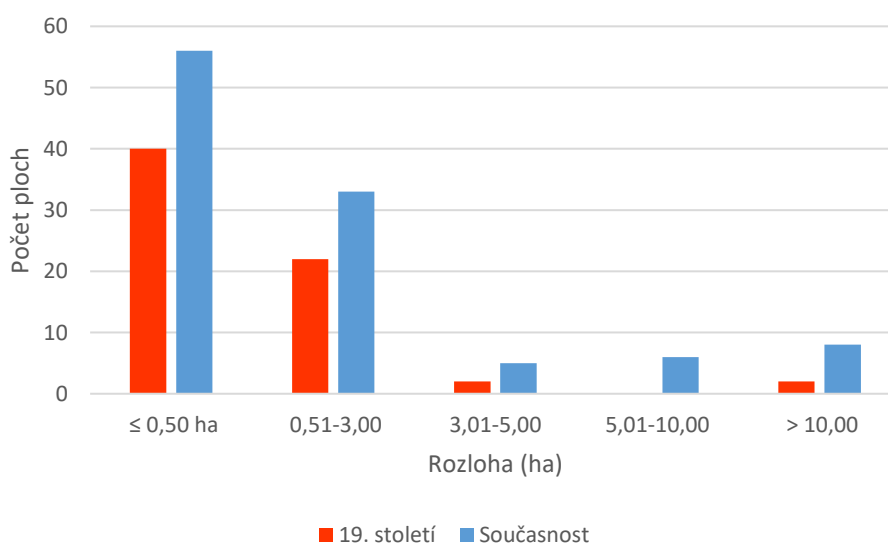
Obr. 14: Četnost vodních ploch dle rozlohy v zájmovém území v 1. polovině 19. století a v současnosti (2022)

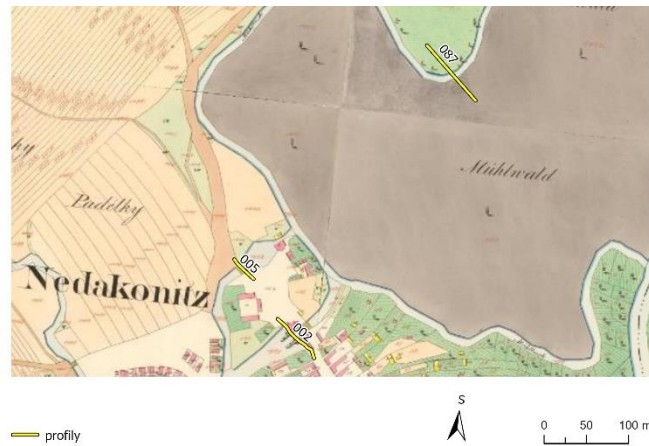
Obr. 1: Profily georadaru č. 002,005 a 087 u Nedakonitz
(Zdroj. ČÚZK. Autor: Matěj Kašpar; vytvořeno v ArcGIS Pro)

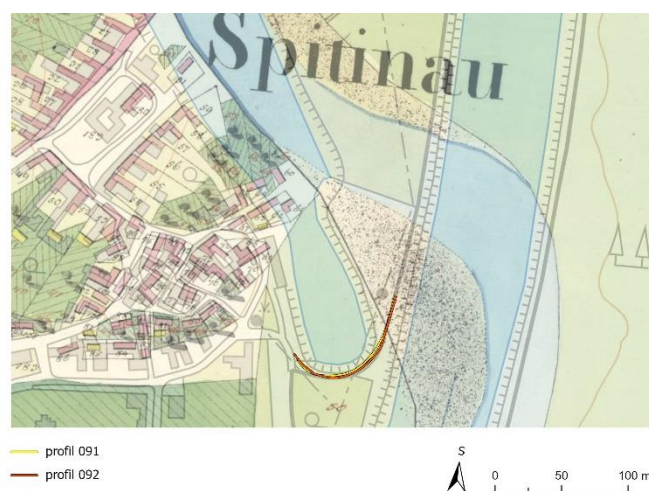
Obr. 3: Profily georadaru č. 091 a 092 u mrtvého ramene ve Spytihněva
(Zdroj. ČÚZK. Autor: Matěj Kašpar; vytvořeno v ArcGIS Pro)

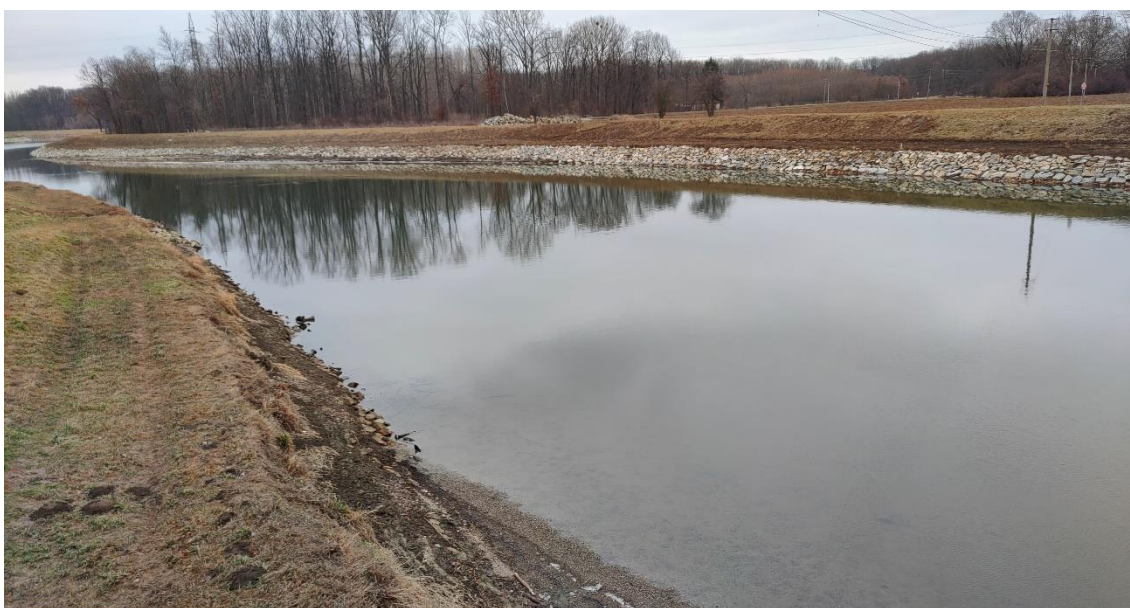
Obr. 6: Nové zpevnění břehu u Kostelan nad Moravou. (Autor: Kašpar Matěj, leden 2022)

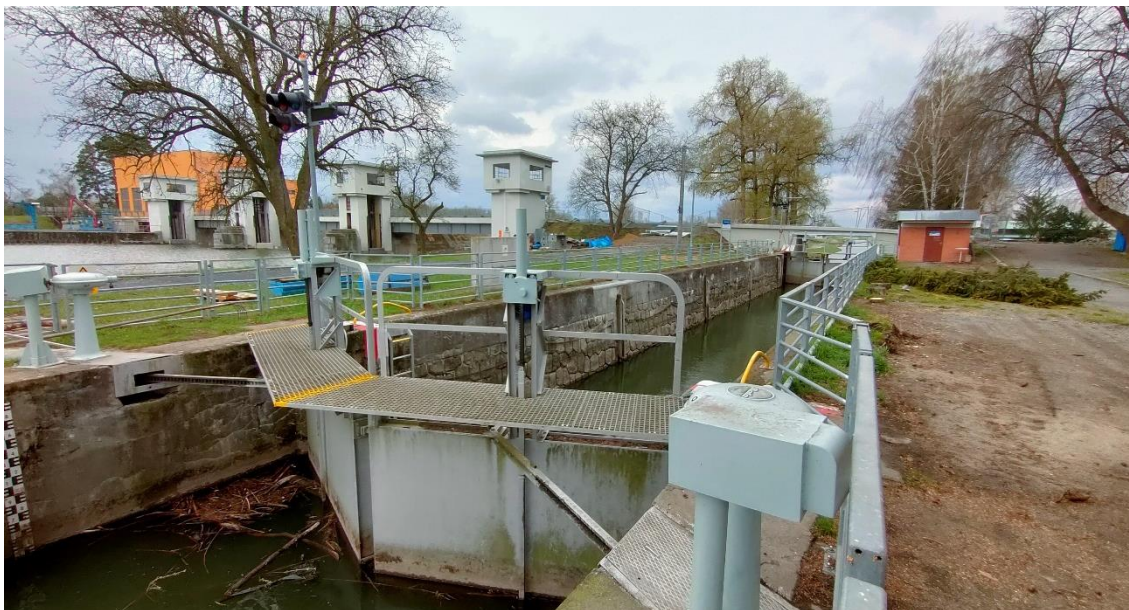
Obr. 13: Zdymadlo na Bažově kanálu ve Spytihněvi. (Autor: Kašpar Matěj, duben 2022)
