UNIVERZITA PALACKÉHO V OLOMOUCI

HODNOCENÍ ÚZEMÍ NA BÝVALÝCH RYBNIČNÍCH PLOCHÁCH  
V POVODÍ JIHLAVY A JEHO POTENCIÁL PRO DALŠÍ ROZVOJ

Diplomová práce

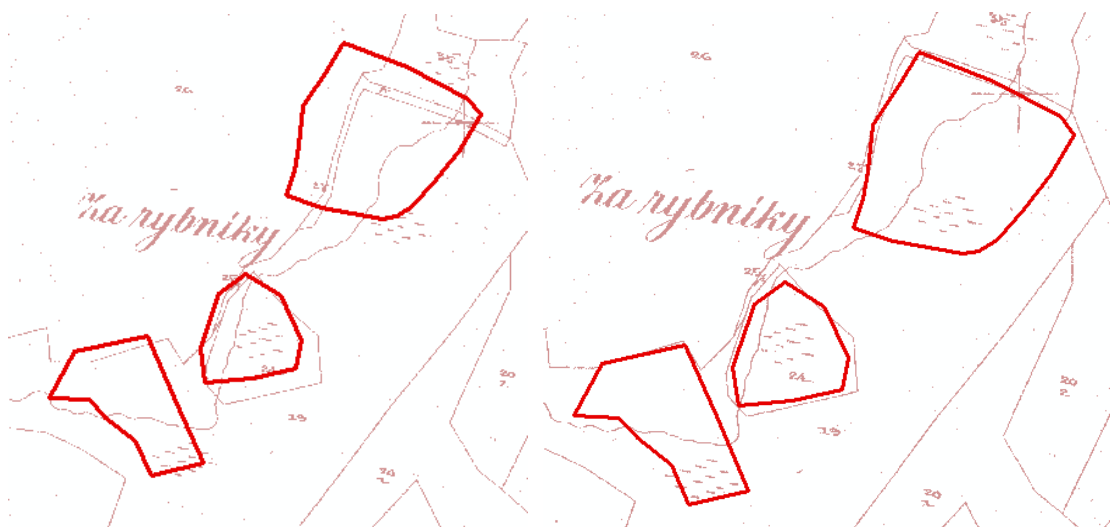
Obr. 2: Ukázka neposunutých (vlevo) a posunutých (vpravo) zaniklých rybníků u obce Častonín u Pelhřimova zakreslených nad II. vojenským mapováním a zobrazených na podkladu katastrální mapy dostupné přes WMS (<http://wms.cuzk.cz/wms.asp?>). (vytvořeno v ArcGISu)

Na dalším obrázku je ukázka zaniklých historických rybníků zobrazených na podkladu katastrální mapy. Zobrazené rybníky se nacházely u obce Častonín východně od Pelhřimova. Z katastrální mapy se dá poměrně přesně odhadnout, kde je skutečná poloha zakreslených rybníků. U horního rybníka je zřetelná především hráz na severu a západní hrana. Polygon prostředního rybníka se dá dobře nasunout nad linii zakreslené v katastrální mapě, které ohraničují zamokřenou plochu. U rybníka dole na obrázku je patrná severní hranice a v jižní části je vidět zamokřená plocha, která byla pravděpodobně součástí zaniklého rybníka.

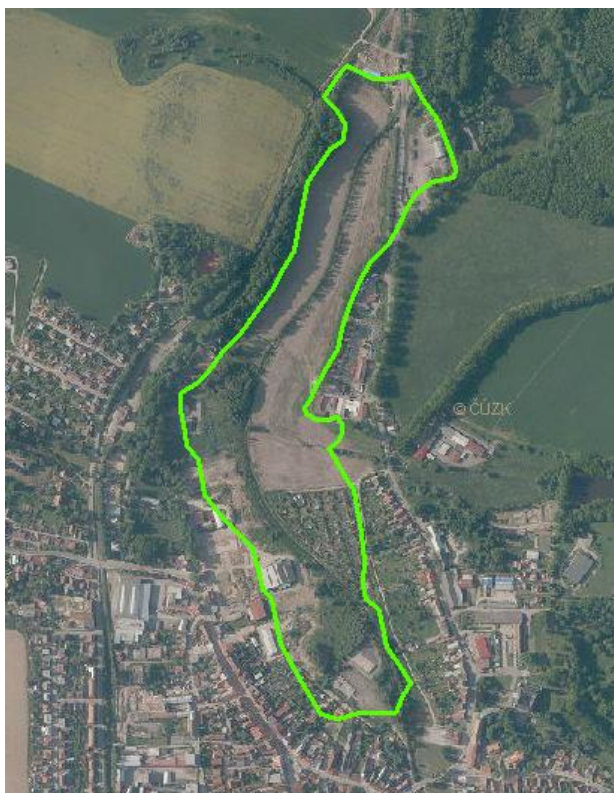
Obr. 17: Využití území zaniklého rybníka ležícího severně od Třeště. (vytvořeno v ArcGISu na podkladu ortofoto)

Příklad zaniklého rybníka, na kterém se nachází jako na jediném dokonce čtyři druhy využití, je rybník, který nesl název Neumühler Teich. Zaniklý rybník je znázorněn na podkladu ortofoto (obr. 17). Nacházel se na sever od Třeště a jeho plocha byla 22 ha. Je tedy šestým největším zaniklým rybníkem. Většina území, kde se nacházel, je využita jako zemědělská oblast s přirozenou vegetací. Konkrétně je to 79 % celkové plochy. V jeho jižní části se nachází na 19% plochy nesouvislá městská zástavba, která už je součástí města Třešť. Na malé ploše na severu je nezavlažovaná orná půda. Ta pokrývá necelé 2 % území. Velmi malá část na severu, která netvoří ani celé jedno procento území, je využita jako jehličnatý les. Tato bývalá rybníční plocha je sice pokryta čtyřmi druhy využití, avšak dva z nich sem zasahují pouze zanedbatelnou rozlohou.

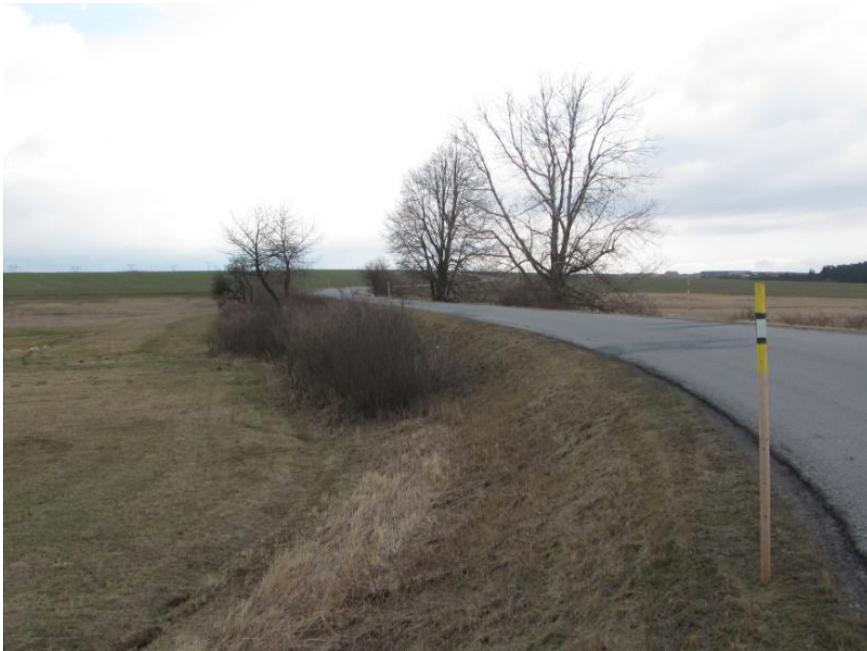
Příl. 7: Rybník u Lipníku, hráz.

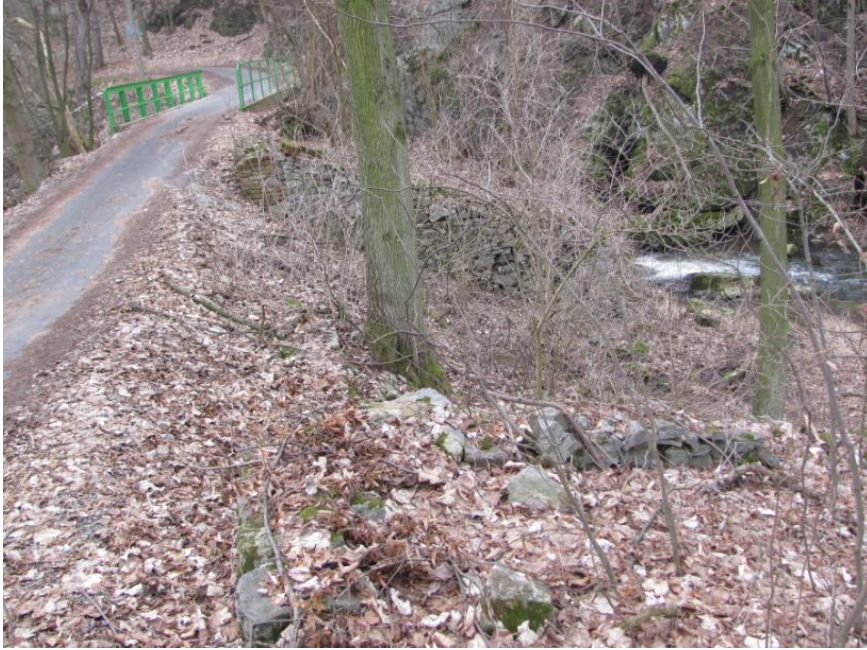
Příl. 11: Rybník u Horního Újezdu, zbytky výpusti.

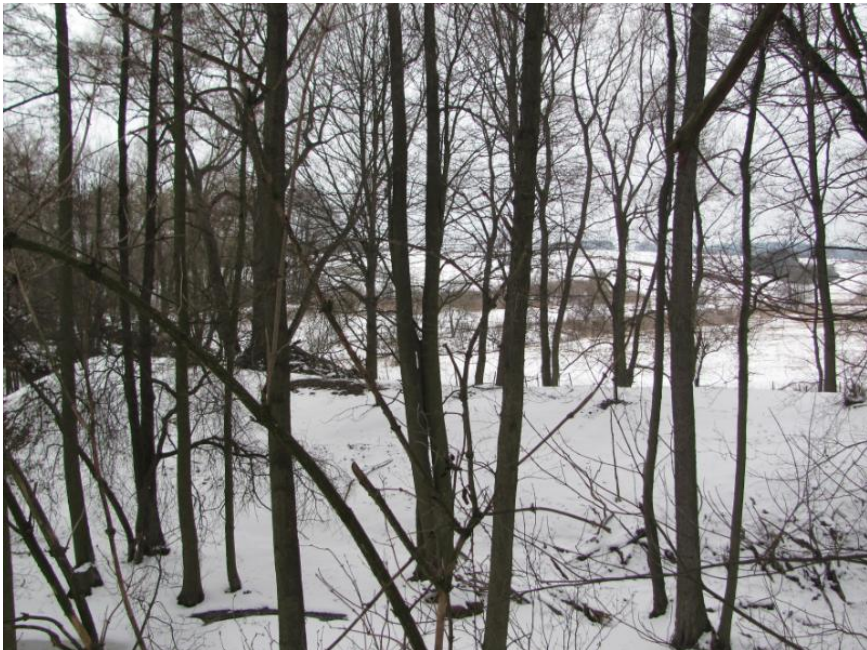
Příl. 12: Rybník u Šebkovic, zbytky hráze a za ní plocha zaniklého rybníka.

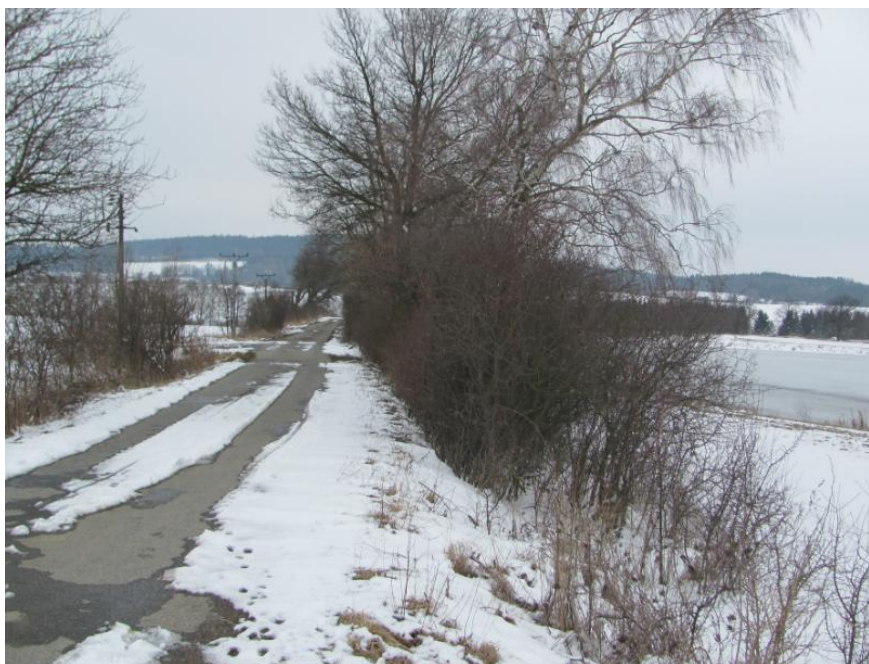
Příl. 13: Rybník u Krahulova, hráze.

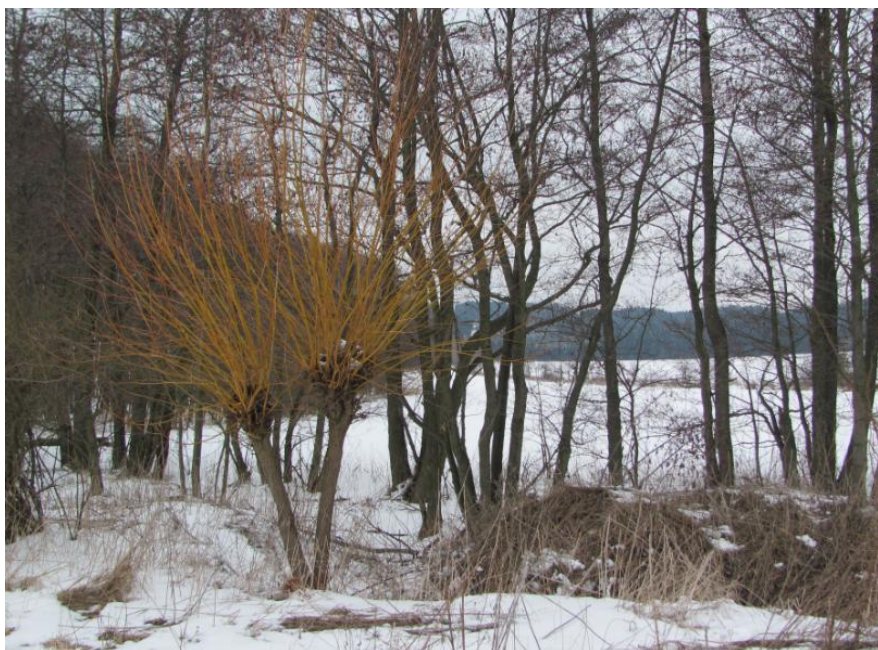
Příl. 15: Rybník u Okříšek, zbytky hráze a za nimi plocha zaniklého rybníka.
