ČESKÁ ZEMĚDĚLSKÁ UNIVERZITA V PRAZE

Faktory limitující výskyt raků v povodí Stroupinského potoka

DIPLOMOVÁ PRÁCE

2016

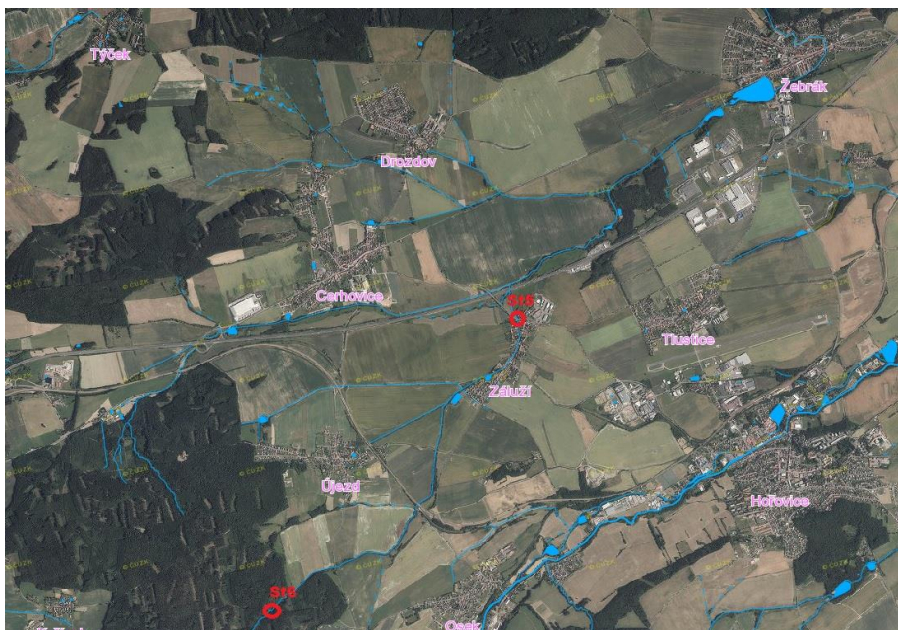
Obr. č. 5: Odběrná stanoviště St5, St6, Zdroj: Digitální ortofotomapa © Český úřad zeměměřický a katastrální, Data půdních bloků a dílů © Ministerstvo zemědělství ČR, cit.: 12.11.2015

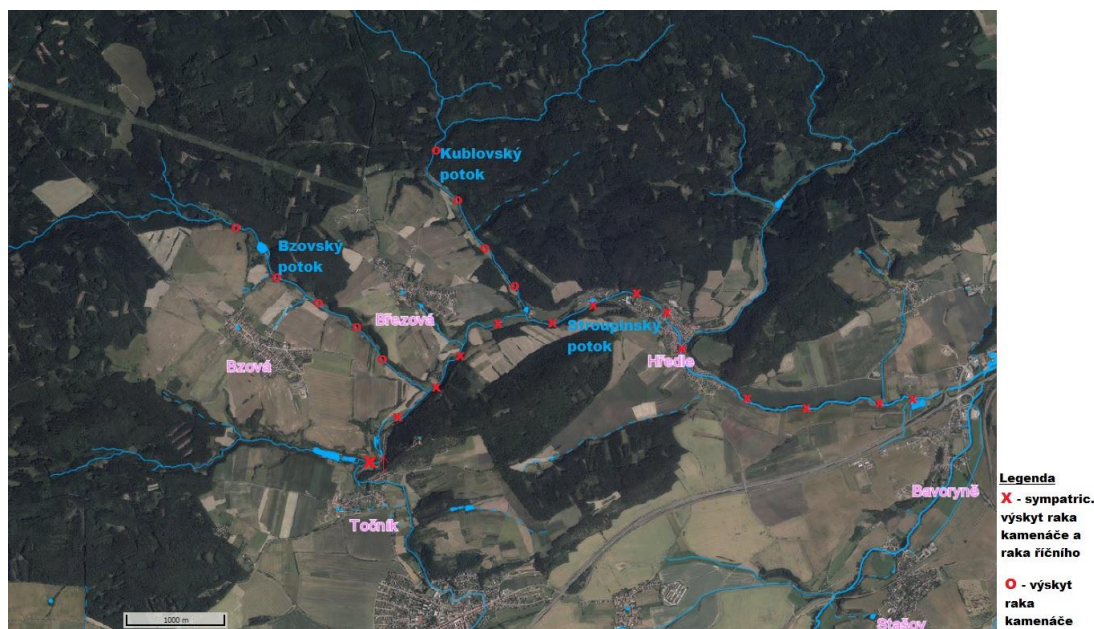
Obr. č. 6: Výskyt raků na Stroupinském, Bzovském a Kublovském potoce, Zdroj podkladové mapy: Digitální ortofotomapa © Český úřad zeměměřický a katastrální, Data půdních bloků a dílů © Ministerstvo zemědělství ČR, cit.: 7.8.2015

Na celém toku proběhlo opakované ověřování výskytu raků (Kadlecová 2008, Vlach et al. 2011), ale pokaždé byli raci nalezeni až od úseku za městem Žebrák.

Z mých pozorování vyplývá, že příčinou je pravděpodobně nevhodný morfologický charakter toku. Potok je značně zabahněn, struktura dna potoka je nevhodná pro raka kamenáče i pro raka říčního. Potok v tomto úseku má celkově jinou strukturu než úsek za městem Žebrák, břehy sahají přímo k toku, a jsou porostlé hustou vegetací, tok je velmi úzký, vody zde protéká malé množství. Potok má strukturu téměř po celou dobu až po město Žebrák, jako na obrázcích č. 7 a č. 8.

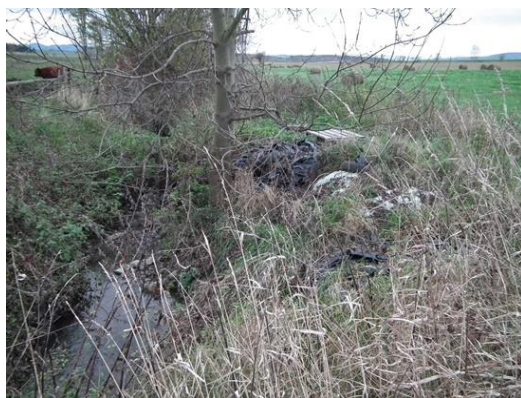
Obr. č. 7: Úsek potoka před městem Žebrák

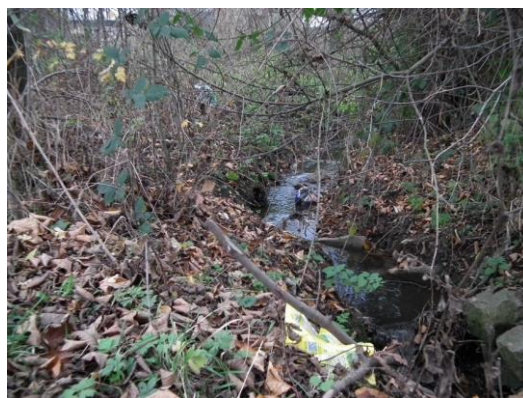
Obr. č. 8: Úsek potoka 500m za obcí Drozdov

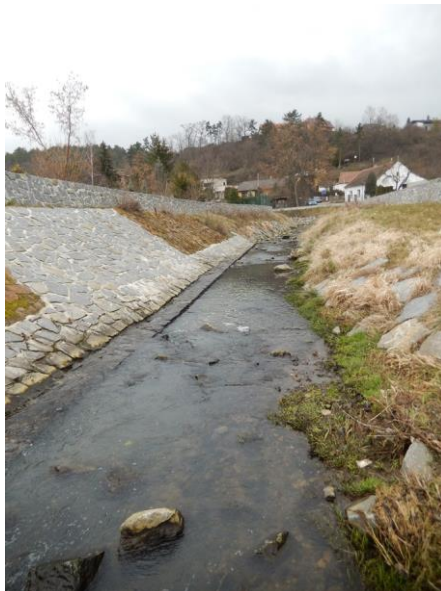
V úseku toku přes město Žebrák se raci také nevyskytují, koryto bylo opevněno a upraveno z důvodu častých povodní, proto je tato část toku pro raky nevhodná – není zde dostatek úkrytů, voda zde proudí rychleji, koryto je příliš umělé než aby zde raci mohli žít, viz obr. č. 9.

Obr. č. 9: Tok přes město Žebrák

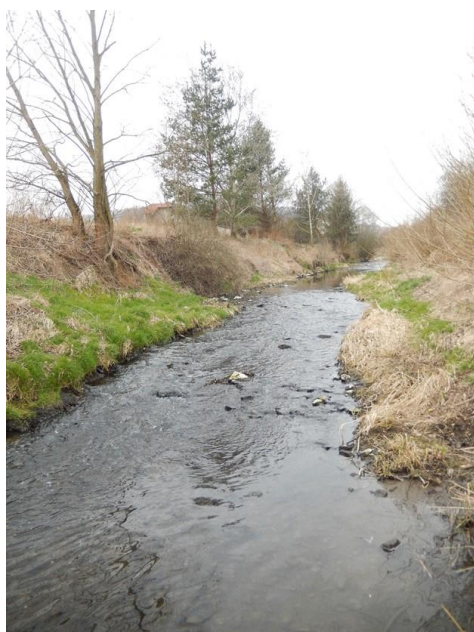
Obr. č. 10: Úsek toku 100m za Hředlemi

Oproti tomu, na zbytku toku kde rak kamenáč i rak říční prokazatelně žije, morfologie prostředí vhodná. Tok je prostorný, dno kamenité až štěrkovité, na částech jemně bahnité. Břehy jsou často protkány kořeny stromů, je zde dostatek úkrytů a dostatečné množství potravy.

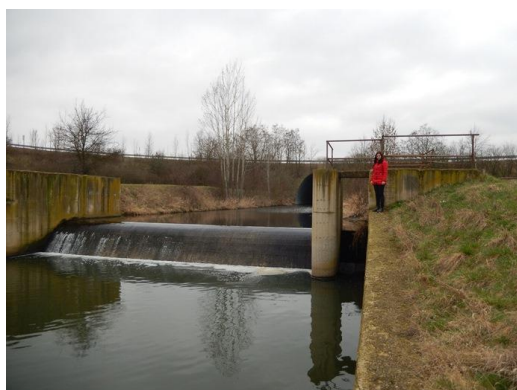
Bariéra č. 1, se nachází necelých 400m od soutoku s Červeným potokem. Tento objekt napříč tokem (viz obrázky č. 12 a 13) je vysoký přibližně 2,5 metru, jeho povrch je hladký, betonový, se slabým organickým nárůstem, po kterém rak nebude moci vylézt z důvodu rychle proudící vody. Tuto překážku nebude moci ani obejít, protože tok je ohrazen betonovými stěnami.

Obr. č. 12: Jez u ústí Stroupinského potoka

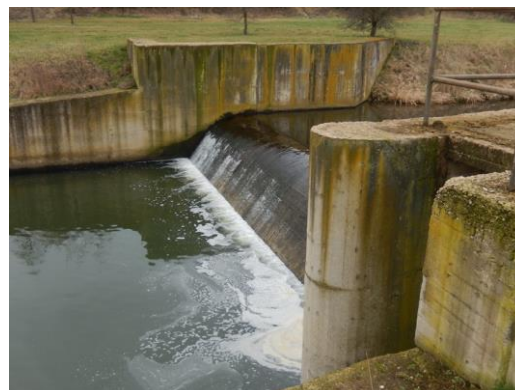
Obr. č. 13: Bližší pohled na jez

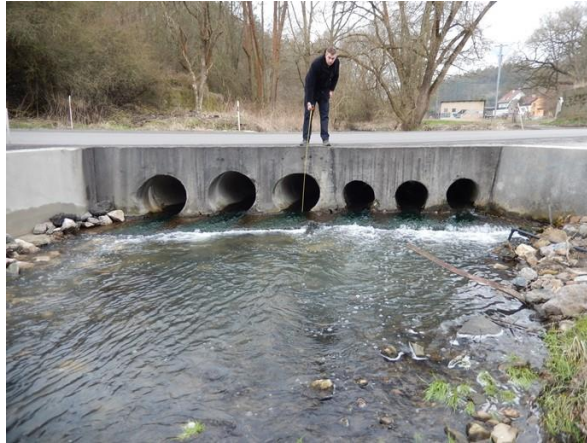
Pokud by přeci jen překonal tuto překážku v toku, nedostal by se dále, než 4,5km v toku. Zde se nachází propustky pod silnicí (dále jen bariéra č. 2), které jsou pro raky ve směru protiproudu nepřekonatelné - viz obrázek č. 14. Jejich povrch je hladký beton, jsou dlouhé 6metrů, o dvou průměrech – 40cm a 70cm. Nejsou porostlé téměř žádnou organickou hmotou. Obejít je po souši není možné, protože břehy jsou ohraničené betonovými stěnami, a pokud by se rak přes betonové stěny dostal, vede zde poměrně dost frekventovaná komunikace.

Obr. č. 14: Propustky pod silnicí v obci Hředle

Druhá migrační překážka na Stroupinském potoce, jsou propustky pod silnicí ve Hředlích. Voda zde teče vyšší rychlostí než v toku, propustky jsou dlouhé a úzké a jinudy tato bariéra obejít nejde. Proto je podle mě pro raky proti proudu bariéra neproniknutelná. Což potvrzuje i Kerby et al. (2005) který ve svém výzkumu na tocích v severní Californii pozoroval, že raci jsou schopni vylézt i 3 metrovou stěnu, pomocí přichycení se řas kterými byla porostlá, ale vyhýbali se rychle tekoucí vodě. Acosta & Pery (2001) také uvádějí, že pro raky je rychle tekoucí voda bariérou ve směru migrace proti proudu. Light (2003) mou verzi opět podporuje, tvrdí, že raci se propustkům pod silnicemi se raci vyhýbají jak v období vyšších srážek, tak

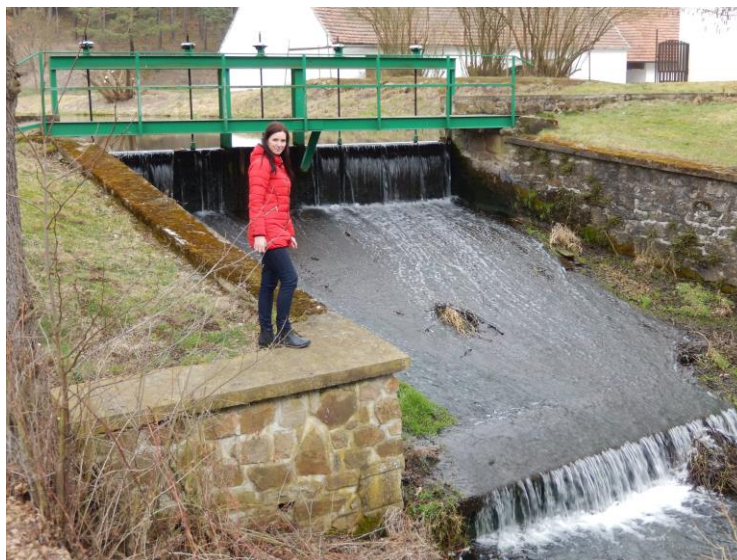
Migrační bariéra č. 3, se nachází na Kublovském potoce - 35 metrů před soutokem se Stroupinským potokem a znemožňuje tak migraci raků do Kublovského potoka. Jedná se o přepadovou hráz rybníka (dále jen bariéra č. 3), která je pro raky proti proudu nepřekonatelná. Na obrázku č. 15 je vidět, že konstrukce hráze nedovoluje průchod rakům ve směru protiproudu. Je složena ze dvou částí – první část je betonová plocha nakloněná přibližně 45°, porostlá organickou hmotou po které by rak byl schopen vylézt, druhá část se skládá z kolmé stěny vysoké přibližně 80cm, která je také porostlá organickou hmotou, ale proud na přepadu je příliš silný, aby po organické hmotě mohl rak vylézt. Tato cesta je jedinou možnou cestou pro jeho migraci do potoka Kublovského.

Obr. č. 15: Přepadová hráz z rybníka, který leží na Kublovském potoce

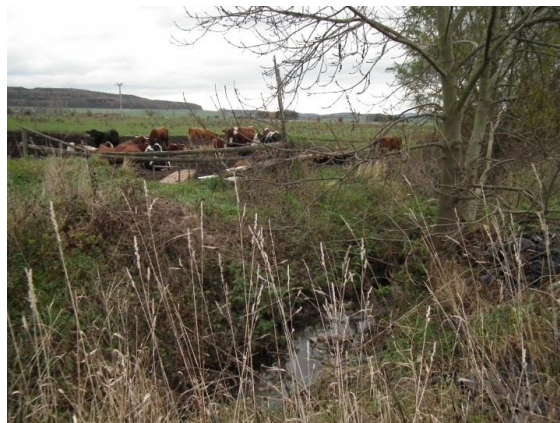
Obr. č. 17: Chov skotu u Cerhovického potoka

Na východní straně obce je chován skot – stádo o přibližně 20 kusech, který má výběhy až téměř k Cerhovickému potoku (ten se vlévá do potoka Stroupinského). Veškeré odpadní vody a splachy z výběhů tečou přímo do potoka, čímž je potok značně zanášen a je zatěžován především organickými látkami.

Chov skotu a koní je také negativním faktorem, i když ne tak významným. Z části je potřeba, aby se do potoka nějaká organická hmota dostala, ale pokud jsou chovy velké a pozemky ani kravíny nejsou vhodně odizolované, dochází k silnému organickému znečištění a tím k zhoršení jakosti vody v potoce. Jak je vidět na obrázku č. 25, takovéto organické znečištění je způsobeno převážně právě z nedalekého chovu skotu v obci Drozdov. Zde tečou splašky z výběhů přímo do tohoto rybníčka a ten je silně organicky znečištěn.

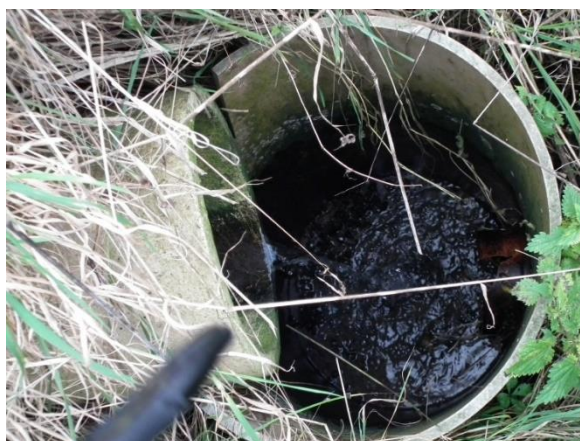
V Třenici (městské části Cerhovic) je zemědělské zařízení na chov skotu, ve kterém odpadní vody také řeší jímku a jejím pravidelným vyvážením. Ovšem velké množství odpadních vod také vytéká přímo do Cerhovického potoka.

Obr. č. 19: Odpadní vody, které dále vytékají do Stroupinského potoka

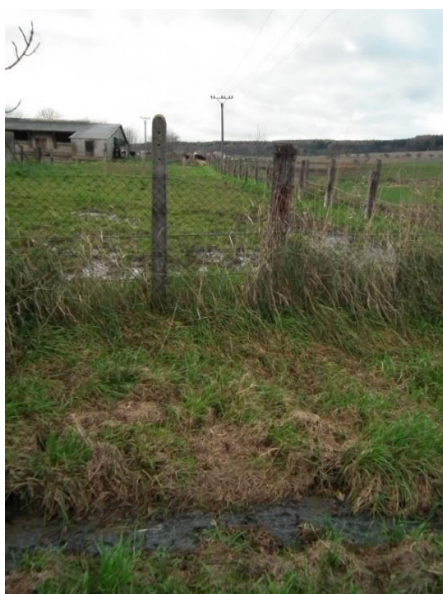
Zemědělské zařízení je zajištěno vlastní bezodtokovou žumpou na odpadní vody, ta je ovšem již zastaralá a odpadní vody prosakují skrz. Navíc výběhy pro skot jsou ve vlhčích měsících podmáčeny a velké množství fekálií vytéká do příkopů u výběhů a dále do nedalekého rybníka, který je silně organicky znečištěn a voda z něj dále odtéká do Stroupinského potoka.

Obr. č. 20: Splachy z výběhů, odtékající z do příkopu

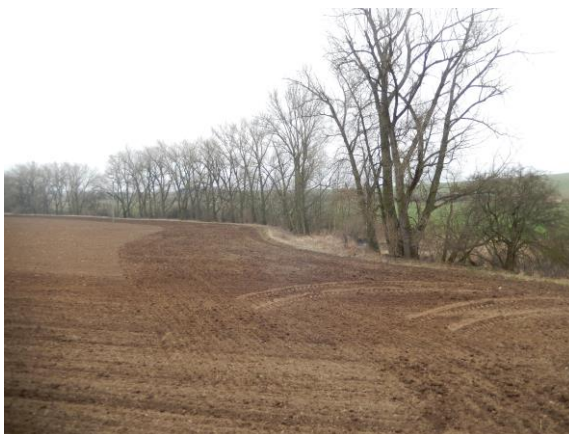
Obr. č. 22: Orná půda, nacházející se přímo u toku Stroupinského potoka

Velkým potenciálním znečištěním jsou také splachy ze zemědělských půd, které jsou téměř po celé délce Stroupinského potoka. Na obrázku č. 2 (příloha IV) můžeme vidět odtokové linie procházející zemědělskými pozemky.

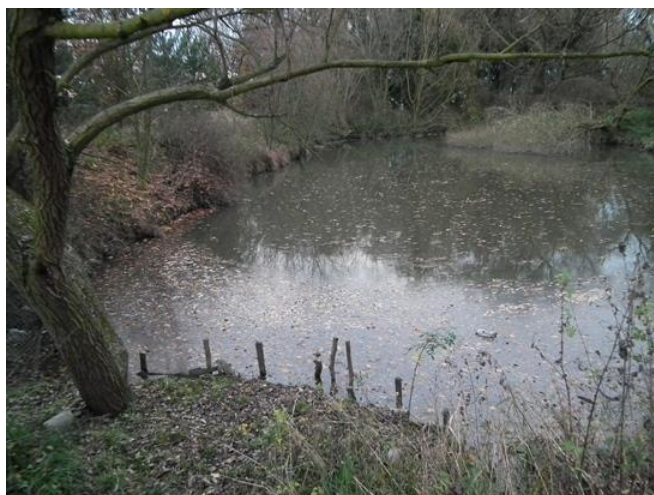
Obr. č. 25: Rybník silně znečištěn organickou hmotou, která vytéká z kravína a jeho přilehlých pastvin

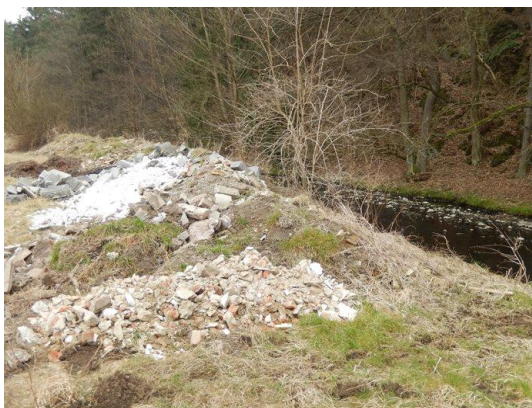
Poškození a zanášení břehů je také vážným ohrožováním populací raků. 400m před obcí Hředle dochází k navážení suti a dalšímu odpadnímu stavebnímu materiálu, za účelem zdvihnutí břehu toku Stroupinského potoka. Tím dochází k výraznému poškození EVL Stroupinského potoka. Mění se tím jak chemismus vody, tak vzhled krajiny. Také u St0 byla budována komunikace pár metrů od Stroupinského potoka. Při stavbě byl značně narušen břeh, část byla zasypana, část byla poničena těžkými stroji, které se u potoka pohybovaly. Tím se stal na nějaký čas tento úsek pro raky neobyvatelným.

Obr. č. 26: Navážení suti k potoku

Poškozování a zavažení břehů je pro raky velkým problémem. Westman (1985) potvrzuje, že stavební práce poblíž nebo na toku způsobují dlouhodobé zákaly vody, zvýšený obsah nerozpuštěných látek a železa, okyselení, a snižují obsah rozpuštěného kyslíku (Westman 1985). Raci také ztratí možnost úkrytu.

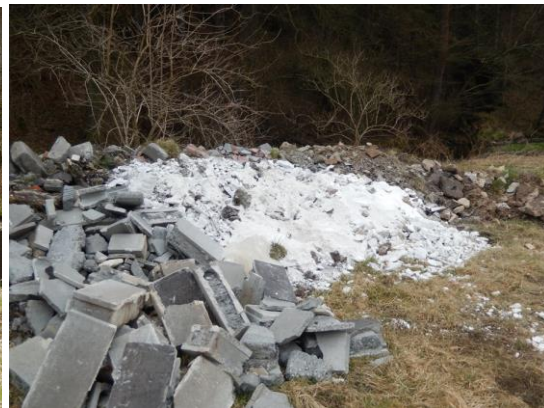
Obr. č. 27: Vápenný stavební materiál navezený k břehu toku

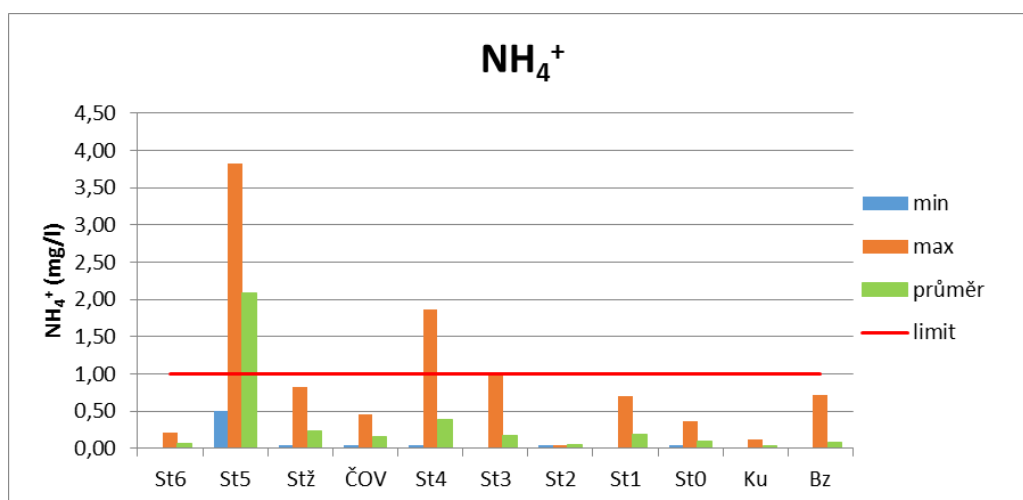
Obr. č. 33: Množství naměřeného NH_4^+ v letech 2006 – 2015

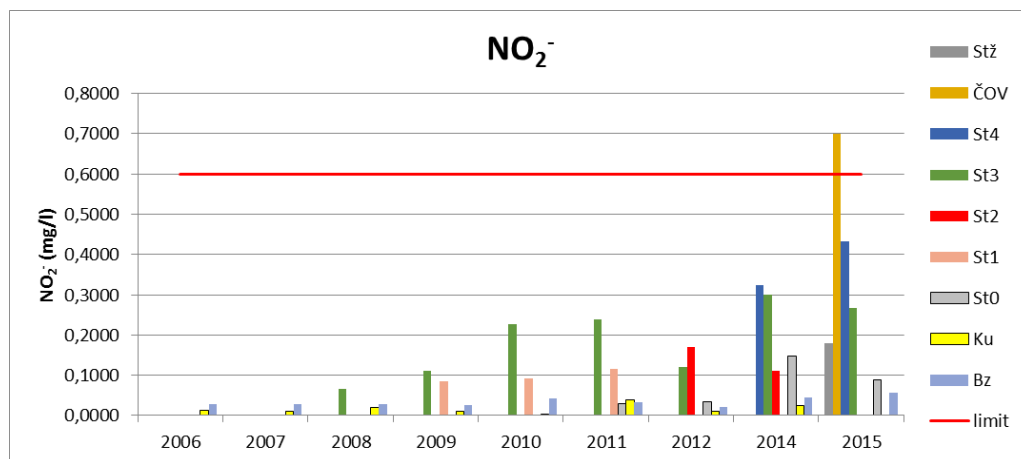
Obr. č. 37: Průměrné množství dusitanů naměřené v letech 2006 -2015

Hodnoty znečištění Stroupinského potoka dusitany stále rostou (obr. č. 37), od roku 2007 do roku 2015 vzrostly na Stroupinském potoce několikanásobně. Na Bzovském a Pařezovém potoce jsou hodnoty téměř konstantní. Můžeme vidět, že nadlimitní hodnoty byly naměřeny na podzim 2015 i na odtoku z ČOV Žebrák. Jsou překročeny také na měrných bodech St4 a St3.

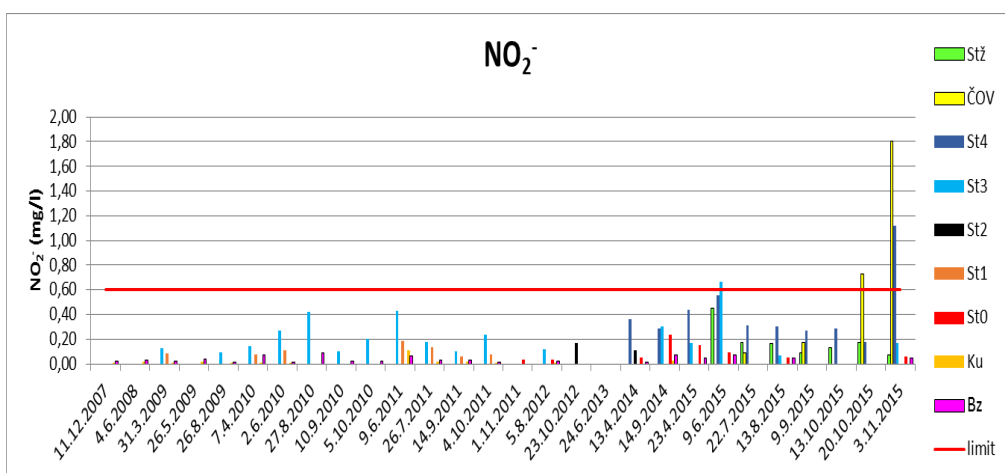
Obr. č. 38: Naměřené množství dusitanů v povodí Stroupinského potoka v letech 2006 - 2015

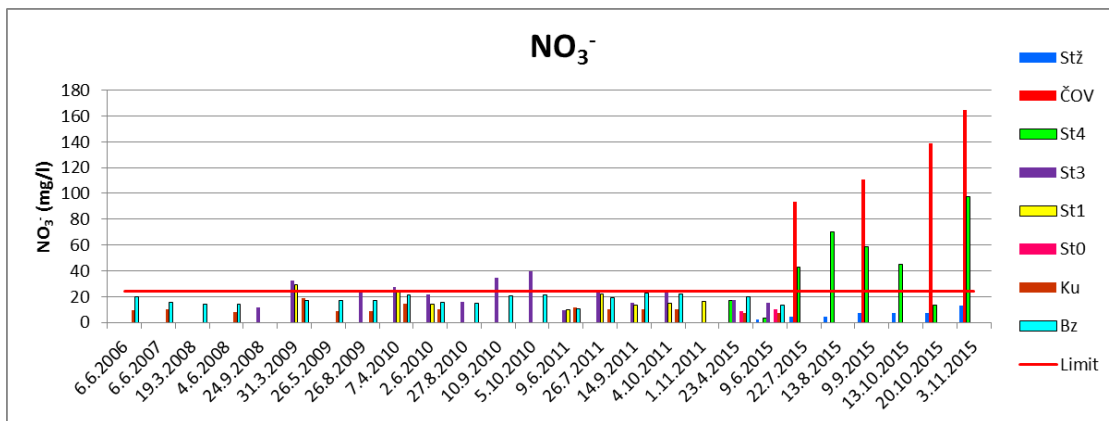
Obr. č. 39: Hodnoty dusičnanů naměřené od roku 2006 do roku 2015

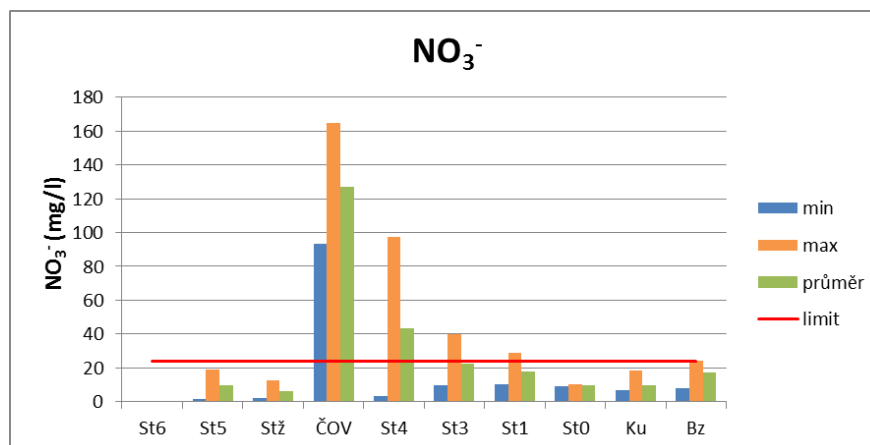
Obr. č. 40: Minimální, maximální a průměrné hodnoty od roku 2006 – 2015 na jednotlivých měrných bodech

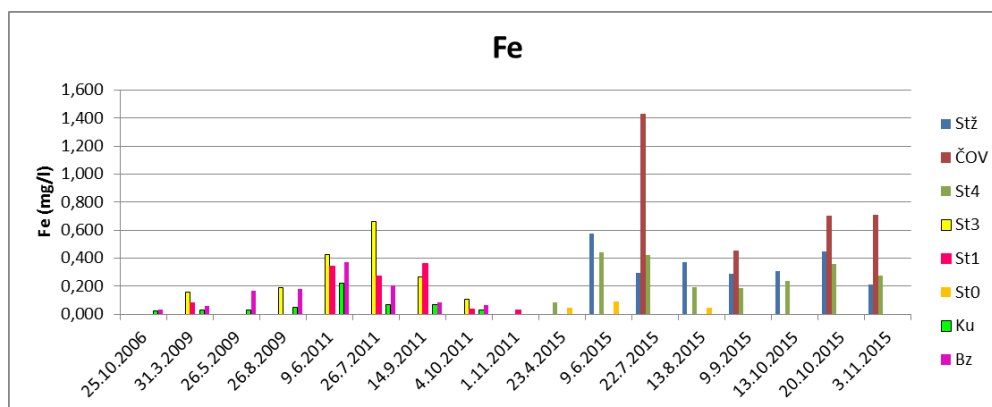
Obr. č. 41: Množství železa naměřené na Stroupinském potoce a jeho přítocích

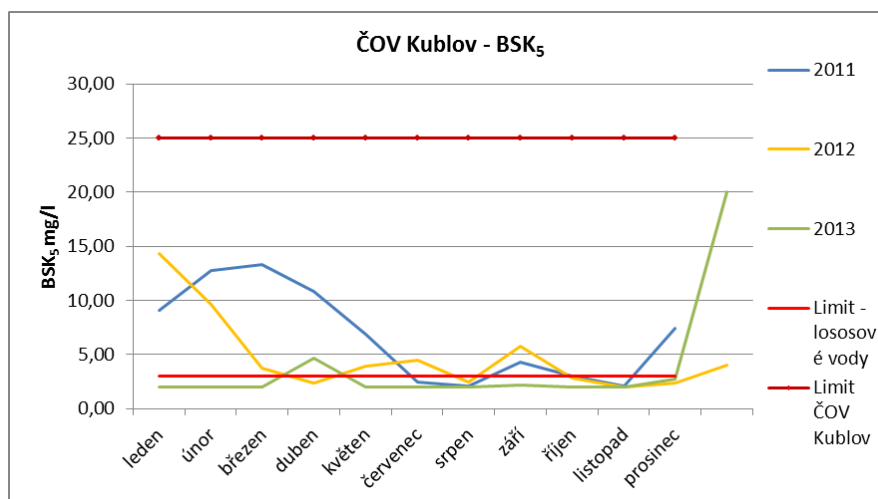
Obr. č. 46: ČOV Kublov – naměřené hodnoty BSK₅ v letech 2011 - 2013

Vypouštěné přečištěné vody z ČOV Kublov tvoří přibližně 1/6 průměrného množství vody protékající potokem Kublov. Limity pro BSK₅ pro lososové vody jsou maximálně 3mg/l. Limity pro ČOV Kublov stanovené vodoprávním úřadem jsou 25mg/l. Tato hodnota se tedy značně liší. Na takto malém toku, vypouštěné vody z ČOV Kublov značně kvalitu vody v toku ovlivňují. Z obrázku č. 46 je patrné, že s postupem let se kvalita vypouštěné vody z ČOV z hlediska BSK₅ zlepšuje. Pouze v dubnu a prosinci roku 2013 přesáhla hodnotu limitu stanovenou nařízením vlády 71/2003Sb.
