**ČESKÁ ZEMĚDĚLSKÁ UNIVERZITA V PRAZE  
FAKULTA ŽIVOTNÍHO PROSTŘEDÍ  
KATEDRA BIOTECHNICKÝCH ÚPRAV  
KRAJINY**

**VODOHOSPODÁŘSKÉ HODNOCENÍ HORNÍ  
ČÁSTI LIBĚCHOVKY**

**BAKALÁŘSKÁ PRÁCE**

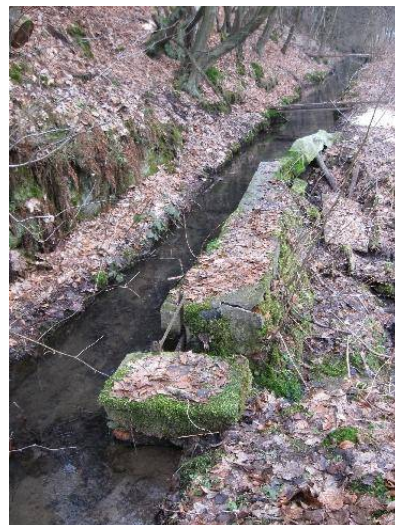
*Obr.1 - uměle vytvořený náhon Liběchovky  
(foto Váša 2011)*

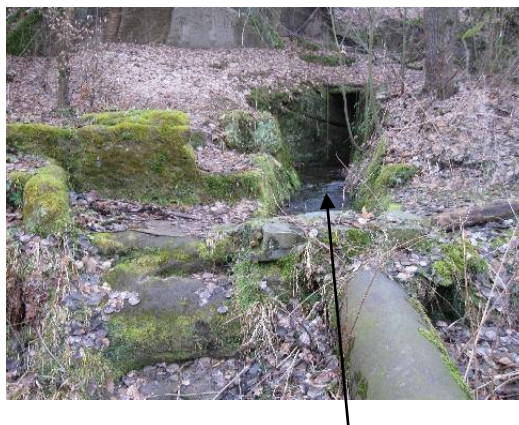
Obr.9 - Pozůstatky Klein Mühle, Liběchovka (foto Váša 2011)

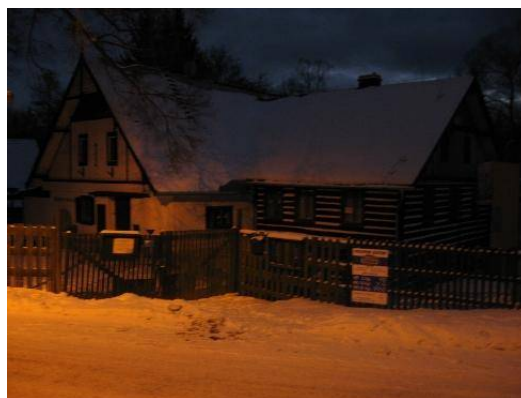
*Schwarzmühle (Černý mlýn)* - mlýn a pila pod Černým rybníkem, který zde dosud stojí. Tento mlýn byl poháněn náhonem z Černého rybníka a tzv. Dubským potokem. Hlavním pohonem mlýna bylo asi 5m velké vodní kolo. Černý mlýn pracoval přes 400 let až do roku 1945.

Obr.10 - Schwarzmühle (foto Váša 2011)

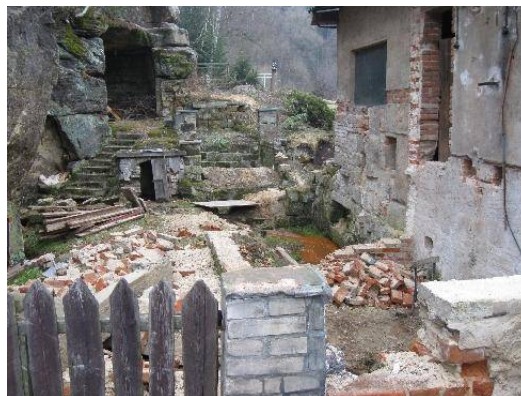
*Galgenmühle (Šibeniční mlýn)* - Mlýn a pila patří k obci Rozprechtice, kdy v tuto dobu zde probíhá rekonstrukce objektu a jsou zde stále patrné pozůstatky bývalého mlýna např. mlýnský rybník, který sloužil k akumulaci vody, mlýnský náhon a místo kde stálo mlýnské kolo, které bylo na vrchní vodu. Voda byla k mlýnu přiváděna z Liběchovky náhonem, který procházel uměle vytvořeným průsekem (tunelem) ve skále a pod silnicí pokračoval k akumuláčnímu rybníku, který zajišťoval dostatek vody i v období sucha.

Obr.11 - patrný vodní náhon Galgenmühle (foto Váša 2011)

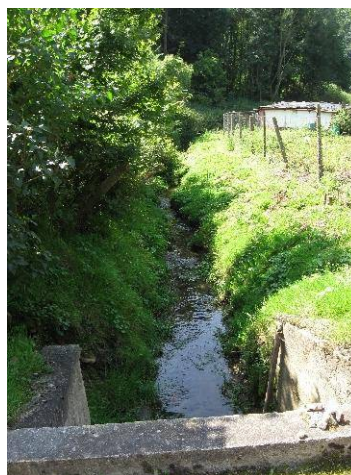
Obr.14 - stanoviště I (foto Váša 2011)

koryta. V malé vesničce s názvem Nový Berštěj, je toto koryto Liběchovky přehrazeno malou hrází z kamenných kvádrů, s otevřenou výpustí - přepadem. Poté je Liběchovka poprvé přehrazena betonovým mostem. Za tímto mostem se koryto říčky Liběchovky zužuje na rozměry  $b=1\text{m}$ ;  $B=2\text{m}$ ;  $H=1,75\text{m}$ ;  $h=0,13\text{m}$  (měřeno v kynětě);  $h=0,03\text{m}$  (měřeno na bermě). V tomto úseku je zde přirozeně vytvořená kyneta a berma z bahna, písku a rostlinstva o rozměru  $0,4\text{m} \times 0,13\text{m}$ . Zde bylo prováděno měření průtoku - stanoviště I.

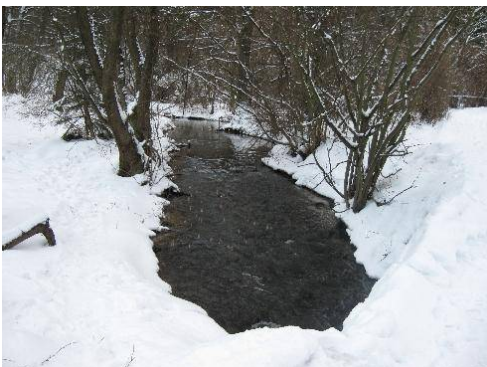
Obr.15 - stanoviště II (foto Váša 2011)

přes korunu jezu a obtéká mlýn a druhá část teče náhonem přes bývalý mlýn. Pod mlýnem se opět náhon vrací do Liběchovky. Tok Liběchovky dále pokračuje v mírných meandrech směrem na jih k obci Bukovec. Průměrné rozměry jsou  $b=2\text{m}$ ,  $B=4\text{m}$ ,  $h=0,3-0,4$ ;  $H=0,6-1\text{m}$ . Dno v tomto úseku je přirozené s charakteristickými usazeninami z písku, kamení (šterku) a bahna. Zde na konci našeho sledovaného území bylo prováděno druhé měření - stanoviště II.

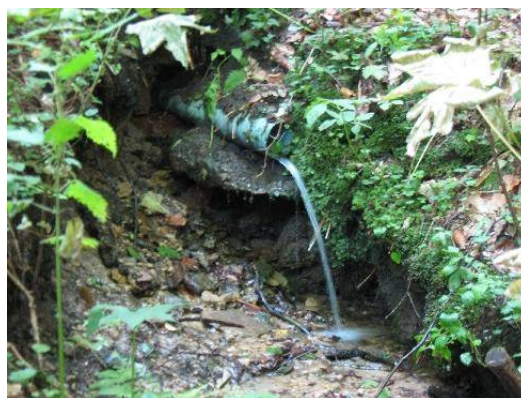
Obr.16 - pramen Liběchovky (foto Váša 2010)

Tok Liběchovka pramení v lese pod obcí Vrchovany v Dokeské pahorkatině. Dá se říci, že toto místo se nachází ve spodní části (paty) Berkovského vrchu, hned vedle hlavní silnice Dubá - Doksy v nadmořské výšce 275,5 m n.m. Přímo nad pramenem (200m) se nachází vrt Severočeských vodáren a kanalizací pod označením HT-4.

Těsně u pramenu Liběchovky se nachází stará opuštěná vodárna z roku 1910, která přestala sloužit v roce 1993, kterou nahradil již zmiňovaný vrt HT-4. Pramen vyvěrá v betonové šachtě, která dříve byla součástí výše uvedené opuštěné vodárny, z které pomocí odpadní roury vtéká do vlastního řečiště potoka. Dno řečiště potoka je zde tvořeno z písku a šterku. Průměrné rozměry koryta se pohybují kolem  $b=0,4\text{m}$ ;  $B=1\text{m}$ ;  $h=0,1\text{m}$ ;  $H=0,3\text{m}$ .

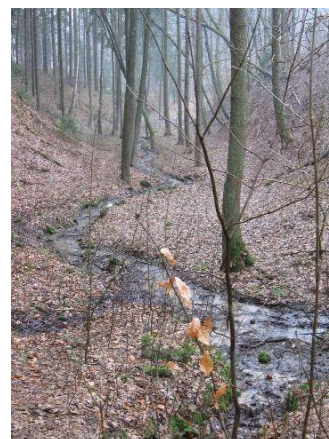
Obr.17- Liběchovka, pohled od pramene  
(foto Váša 2011)

Poté Liběchovka pomalu teče v řečišti západním směrem v údolí podél silnice směr Dubá, asi po 300 metrech se voda v řečišti ztrácí, aby se opět objevila po 100 m níže (stav dne 21.08.2010). Šíře koryta se zde pohybuje cca 0,3m a hloubka vody je 0,02m. Za dalších cca 200m voda sbírá další boční nepatrné přítoky ze skoro strmých bočních stěn údolí (levá strana ve směru toku). Koryto se zde rozšiřuje do pravidelného lichoběžníkového tvaru o rozměrech cca  $b=1\text{m}$ ;  $B=1,8\text{m}$ ;  $h=0,05\text{m}$ ;  $H=0,3-0,6\text{m}$ , kdy ale Liběchovka teče jen v nejnižší části koryta tzv. kynětě. Za dalších cca 200m říční koryto zatáčí těsně pod pískovcovými skálami vlevo směrem na jih. Koryto toku je zde převážně písčité a zarostlé a průměrně dosahuje rozměrů cca  $b=2\text{m}$ ;  $B=2,6\text{m}$ ;  $h=0,02\text{m}$ ;  $B = 0,5-0,7\text{m}$  a voda v toku se rozprostírá z větší části po celé šíři dna

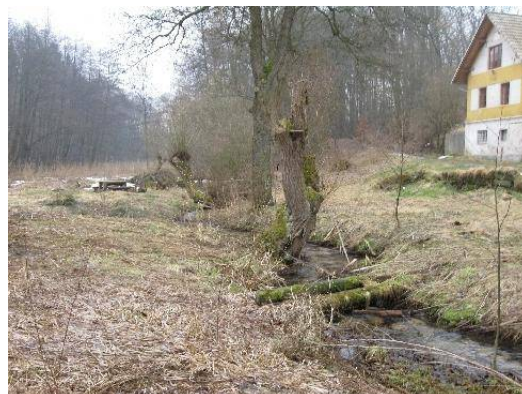
Obr.18 - meandrující Liběchovka pod rybníkem Mlýnek I.  
(foto Váša 2011)

prochází průsekem ve skále, kde jsou vidět vytesané (v pískovcové skále) pozůstatky mlýnu a to schodiště, skladiště apod. Poté tento náhon odtéká zpět do svého koryta, kam je sveden i odtok z nádrže Mlýnek I. Odtok z nádrže Mlýnek II. je přímo do nádrže Mlýnek I. Průměrné rozměry koryta náhonu se mění dle místa tj. pokud je pouze v zemi nebo je vytesán do pískovcové skály  $b=0,5-1,2m$ ;  $B=0,5-2m$ ;  $h=0,1-0,3m$ ;  $H=0,4-1m$ .

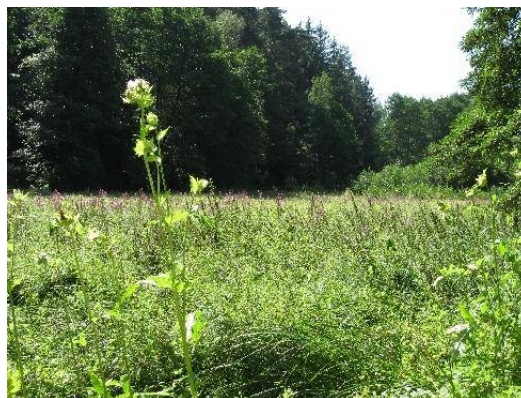
Obr.19 - Mokřady horní Liběchovky (foto Váša 2010)

mi a ostřicovými loukami. Liběchovka zde má rozměry  $b=1,5m$ ;  $B=3,2m$ ;  $h=0,2m$ ;  $H=0,5-0,7m$ . Liběchovka těmito mokřady protéká údolím, které je lemováno vysokými pískovcovými skalami, v bezprostřední blízkosti bezejmenné svodnice (v mapách nazývanou někdy jako Nedamovský potok). V nejužším místě tyto toky od sebe dělí pouhé necelé 2 m, ale jejich toky se nespojí a naopak Liběchovka obtéká

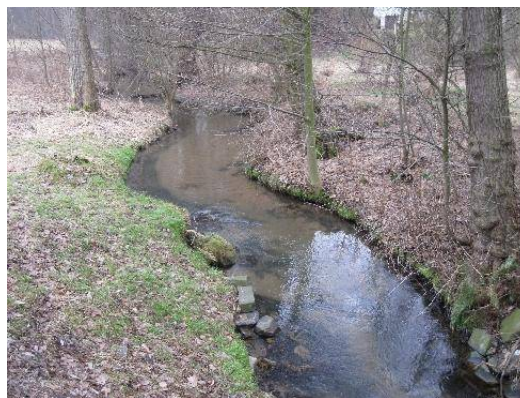
zde tok Liběchovky sveden do upraveného koryta. Pod mostem je kamenný skluz se třemi kamennými stupni, které vyrovnávají prudký sklon dna a zabraňují bystřinnému proudění a tím vlastně i vymílání dna a transportu splavenin, přičemž netvoří migrační překážku. Liběchovka poté vede dále již zmiňovaným upraveným korytem střední až pomalou rychlostí téměř rovně bez pravidelných meandrů, k obci Zakšín, před

Obr.21 - Liběchovka před kamen. skluzem (foto Váša 2010)

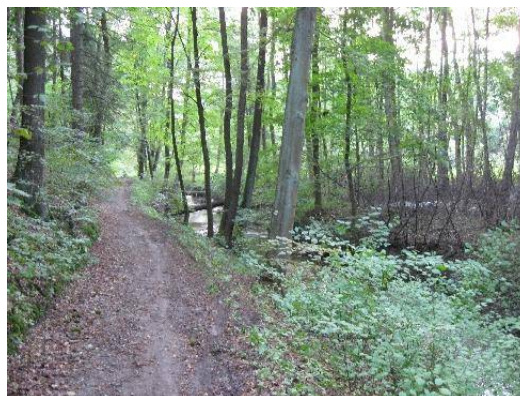
Obr. 22 - meandrující Liběchovka u Zakšína (foto Váša 2010)

V lese pod obcí Zakšín se do Liběchovky vlévá Zákšínský potok, který má koryto toku upravené kameninovou rovinou na maltu. Tok Liběchovky zde pomalou rychlostí meandruje a má přibližné rozměry  $b=2-3\text{m}$ ;  $B=6\text{m}$ ;  $h=0,2-0,3\text{m}$ ;  $H=2-2,5\text{m}$ . Tok Liběchovky se mírně stáčí jižním směrem a pokračuje dále v mírných meandrech podél silnice č. 9, která Liběchovku věrně kopíruje. Liběchovka poté přitéká v Bukoveckém mlýnu, u kterého je pevný jez, který je v tuto dobu polorozbořený a který dosahuje délky koruny 8 m a rozdíl hladin činí cca 1,5m. Část toku Liběchovky teče

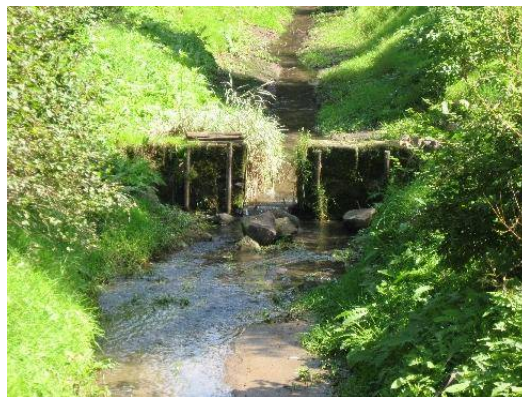
Prakticky se jedná o jednoduché přehrazení toku Liběchovky za pomoci kamenných kvádrů, umístěny nad sebe ve dvou řadách. Délka koruny hráze je 2,50 m, šířka hráze je 0,20 m a výška je 0,50 m, ze vzdušné strany je hráz zajištěna 4mi piloty z kovových trubek, které jsou zaraženy do dna toku. Zhruba uprostřed hráze se nachází výpustné zařízení, které je

Obr.23 - mini nádrž Starý Berštějn (foto Váša 2010)

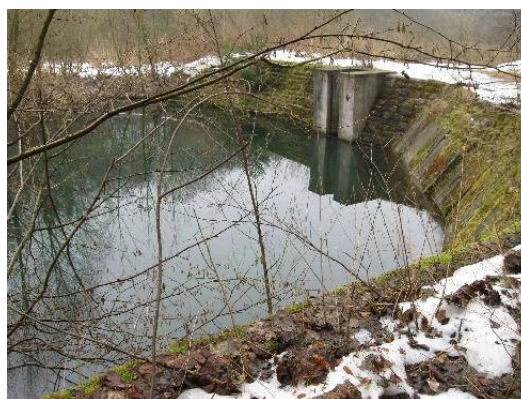
V současné době je tento rybník ve výstavbě, kdy stavba nebyla plně realizována a to z důvodu vzniklých restitučních nároků na část pozemku, který je součástí plánovaného rybníku mlýnek III. Majitel rybníku p. Roman Dolejší, bytem Zahradní 346, 471 41 Dubá, dostal pod Č.j.:RŽP 817/01-231.2 od Okresního úřadu Česká Lípa, referát životního prostředí povolení k jinému užívání povrchových vod.

Obr.24 - hráz nádrže Mlýnek III.(foto Váša 2011)

V současnou dobu se zde nachází pouze zlomek výše uvedené hráže, která dosahuje jen délky cca 15m a je na návodním svahu opevněna betonovými panely a rovnaninou z kamenných bloků. Asi uprostřed stávající hráže stojí betonový požerák s dvojitou dlužovou stěnou, který měl sloužit u nového rybníku jako odpouštěcí objekt. Výška požeráku je 2,73 m, manipulace se provádí ručně pomocí vyhrázování. Za touto hrází se nachází malý rybníček o ploše cca 0,2 ha, hloubka u hráže činí cca 0,7m. Dno je zde bahnité, břeh je na pravé straně strmý a opevněný kameninovou rovnaninou a betonovými panely, na levé straně je břeh nízký, mírný a bahnitý.

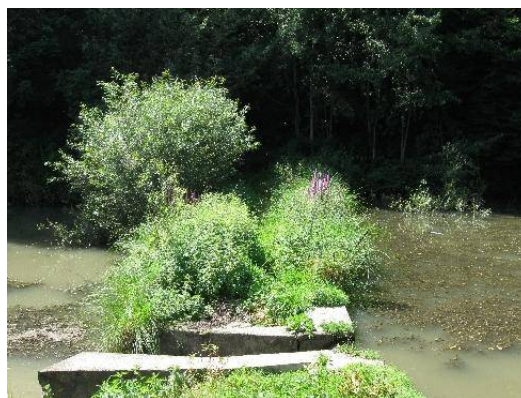
Rybník Mlýnek II leží asi 1 km severovýchodně od města Dubá, okr. Česká Lípa s hrází na říčním kilometru 22,40 na toku Liběchovky. Tento rybník byl vybudován jako prostřední v soustavě tří rybníků. Jedná se o boční rybník na levém břehu Liběchovky. Normální (hospodářská) hladina rybníka je stanovena v úrovni 260,13 m n.m., kdy při této hladině je zatopená plocha 0,9862 ha, objem vody je 5.917 m<sup>3</sup> a průměrná hloubka je 0,6 m. Zatopená plocha při maximální hladině tj. 260,25 m n.m. je 1,0004 ha, celkový objem se zvýší na 6.803 m<sup>3</sup> tzn., že retenční objem rybníka je 886 m<sup>3</sup> (Manipulační řád pro rybník Mlýnek II. 2001). Dno je zde bahnité, břeh je na pravé straně strmější a přirozeně bahnitý a na levé je břeh pozvolný a bahnitý.

Obr.25 - hráz a výpustné zařízení Mlýnek II. (foto Váša 2010)

*Výpustné zařízení* - výpustné zařízení tvoří jednoduchý požerák umístěný přibližně uprostřed hráze (ve vzdálenosti 22 m od pravého zavázání hráze rybníka). Požerák je betonový s jednoduchou dlužovou stěnou s drážkami z U profilů. Vnitřní rozměr šachty za dlužemi je 50x60 cm, výška šachty 140 cm a je částečně zatopena do výšky hladiny v rybníce Mlýnek I. Dluže jsou tloušťky 5 cm a vyhrazuji se ručně, požerák je nezajištěný. Výtok z požeráku je do hladiny rybníka Mlýnek I. Dno požeráku je na kotě 258,81 m n.m.

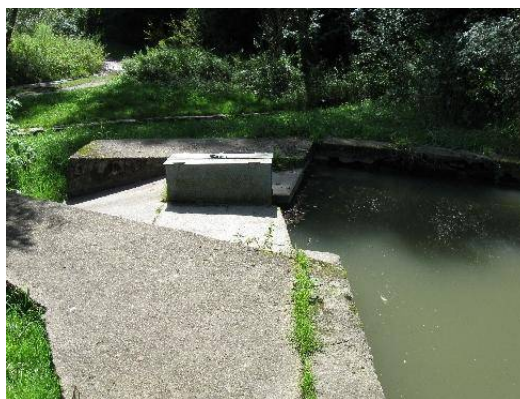
Obr.26 - sdružený objekt nádrže Mlýnek I. (foto Váša 2010)

*Hráz* - hráze rybníka je na levém břehu Liběchovky v říč. km 22,300 a je zemní. Návodní svah je ve sklonu 1:2 a nad normální hladinou je zatravněn. Vzdušný svah je ve sklonu 1:2,5 zatravněný, místně porostlý dřevinami. Minimální šířka hráze v koruně je 2 m, průměrná je 3 m. Délka hráze v koruně je 32 m. Půdorysně tvoří hráze mírný oblouk. U levého zavázání hráze plynulým obloukem do břehové části a u pravého zavázání se ostře lomí. Zhruba ve středu hráze je kóta hráze 260,07 m n.m. Největší výška hráze na vzdušné straně je 1,60 m a na návodní straně 1,58 m (nade dnem výpusti). Nejmenší převýšení hráze nad normální hospodářskou hladinu je 0,33m.

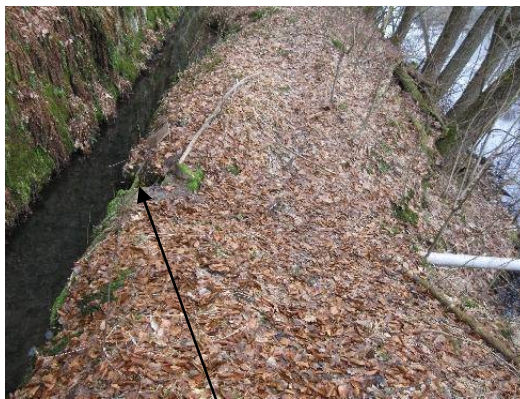
*Přítok vody* - napouštění rybníka se provádí bočním nátokem z toku Liběchovky pomocí vstříku, který je na ř.km 22,365 ve formě jednoduchého požeráku o rozměru 40x50 cm, z něhož voda natéká do rybníka potrubím DN 150, které je ukončeno nad hladinou cca 5 m od břehu. Přítok do rybníka je zajišťován postupným vyhradzováním dluží v požeráku na toku. Druhým přítokem je praktický výtok z rybníka Mlýnek II.

Obr.27- pohled na boční nátok do nádrže Mlýnek III. (foto Váša 2011)

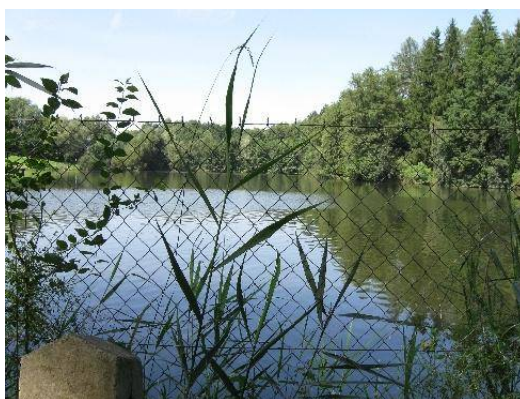
Obr.28 - pohled na zátopu Černého rybníka (foto Váša 2010)

Černý rybník se nachází na toku Liběchovky 1 km východně od města Dubá na p.p.č. 39 v k.ú. Nedamov, obec Dubá, okr. Česká Lípa, cca s hrází na řič. km 21,700. Jedná se o průtočný rybník. Normální provozní hladina rybníka je stanovena v úrovni 255,76 m n.m., kdy při této hladině je zatopená plocha 2,191 ha,

objem vody je 47.107 m<sup>3</sup> a průměrná hloubka je 2,75 m. Zatopená plocha při maximální hladině tj. 256,20 m n.m. je 2,457 ha, celkový objem se zvýší na 54.636 m<sup>3</sup> tzn., že retenční objem rybníka je 7.529 m<sup>3</sup>. Číslo hydrologického pořadí 1-12-03-020. Z hlediska technicko-bezpečnostního dohledu nad vodními díly je Černý

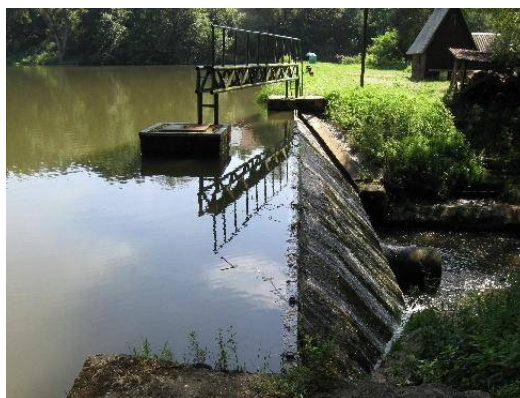
Obr.29 - sdružený objekt a hráz Rozprechtického rybníka

*Hráz* - hráze rybníka je zemní. Návodní svah ve sklonu 1:1 je opevněn v délce 2,7 m od patky, dále až ke koruně je zatravněn. Vzdušní svah je ve sklonu 1:1,5, který je zatravněn a místy porostlý dřevinami. Šířka hráze v koruně je minimálně 6 m, průměrná šířka je 12,8 až 12,9 m. Délka hráze v koruně je 115 m a půdorysně je hráze přímá. Největší výška hráze na vzdušní straně je 3,00 m a nade dnem výpusti na návodní straně 3,80 m. Převýšení hráze nad normální provozní hladinou je 1,3 m

*Výpustné zařízení* - tvoří betonová trouba DN 800 mm se sklonem 1,5 % a betonový požerák, umístěný přibližně uprostřed bezpečnostního přelivu umístěného u pravého zavázání hráze rybníka (v blízkosti obtoku Liběchovky).

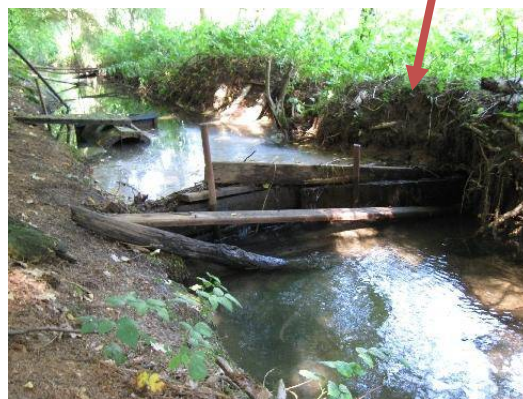
Tento jez se nachází cca 100 m pod výpustí z rybníku Mlýnek III. na říč. km 22,60, kdy se jedná o velmi amatérské přehrazení vodního toku, který je v současné době ve velmi dezolátním stavu. Tento jez je tvořen dřevěnými prkny a trámky různých velikostí a délek, které jsou zajištěny na vzdušné straně dvěma piloty tvořenými z kovových trubek, které jsou zaraženy do dna toku. Délka koruny je 2,50 m, výška koruny cca 0,30 m (nelze přesně stanovit - nejvyšší prkno je zborcené ke straně), rozdíl hladin je pouhých 0,20 m, neboť v levém závázání hráze do břehu koryta je viditelná velká břehová nátrž, kterou tok Liběchovky obtéká tuto hráz.

Obr.30 - hráz Nový Berštejn (foto Váša 2010)

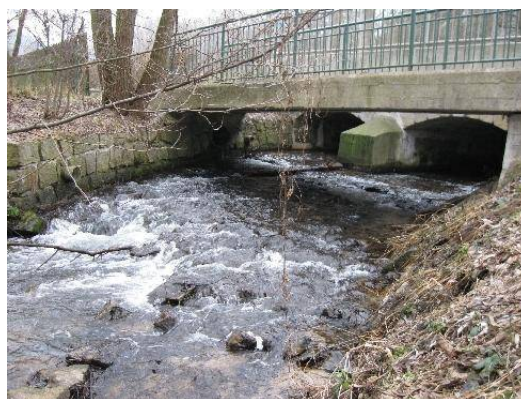
kamenný skluz v kombinaci s již zmiňovanými třemi stupni vyrovnává výškový rozdíl cca 2,00 m a zároveň zabráňuje bystřinnému proudění, dále v tomto toku netvoří migrační bariéru. Kamenný skluz je ukončen těžkým záhozem a pohozen v korytě toku. Vzdutí hladiny nad tímto skluzem je minimální.

Před mostem a za mostem je v konkávním oblouku provedeno (vybudováno) opevnění břehů kamennou rovnaninou, dno skluzu je též stabilizované kamennou rovnaninou a kamenné stupně jsou tvořeny betonovými sloupy položenými v toku šikmo pod úhlem 45°- 60°. Tyto kamenné stupně, uložené na šikmo, svádějí při nižších průtocích vodu do strany, kde je ponechána vždy mezera a tím pádem tyto stupně netvoří ani při malých průtocích migrační bariéru, ale naopak umožňují migraci bioty v toku.

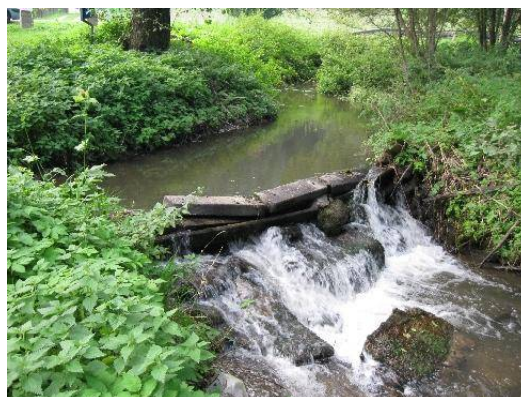
Mezi obcemi Bukovec a Zákšín se na horním toku Liběchovky na řiř. km 15,10 nachází vzdouvací zařízení, neboli jez, který náleží k Bukoveckému mlýnu. Tento jez je v koruně široký 8,00 m a má výšku koruny 1,50 m, dříve sloužil k akumulaci vody pro již zmiňovaný Bukovecký mlýn, kterou poté odváděl pomocí náhonu na vodní kolo na střední vodu. V dnešní době již tento mlýn

Obr.32 - jez Bukovecký mlýn (foto Váša 2010)

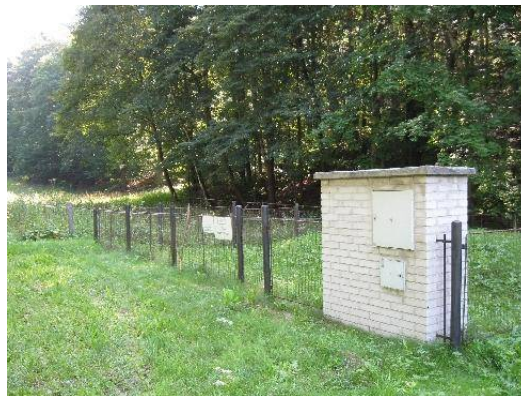
V blízkosti pramenu Liběchovky se nachází jímací zařízení spodní vody a to Vrchovany vrt Ht-4, kdy tento vrt v roce 1993 nahradil zastaralou jímací stanicí, která se nachází přímo nad pramenem Liběchovky. Tato stará stanice jímala vodu již od roku 1907 a to přímo z

Obr.33 - jímací zařízení vrt HT-4 (foto Váša 2010)

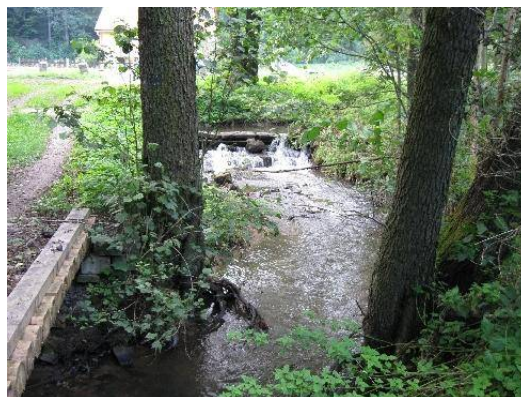
Předmětem této úpravy by měl být jez, který je těsně nad Bukoveckým mlýnem říč. km. 15,10, který je sice již polorozbořený, ale koruna hráze je stále 8 m dlouhá a jez je vysoký 1,5 m. Zde na tomto místě bych navrhoval tento jez (respektive vzdutí) pomalu vypustit, aby nedošlo k nějakému negativnímu vlivu na spodním toku Liběchovky při rychlém vypuštění naakumulované vody. Poté jez rozebrat a nahradit ho přírodě blízkým opatřením, který ovlivní okolní krajinu pouze minimálně. Tato úprava by měla být provedena pomocí

*Obr.41 - jez nad Bukoveckým mlýnem (foto Váša 2010)*
