**Analýza rizik a návrh nápravných opatření dekontaminace
skládky Lištice**

BAKALÁŘSKÁ PRÁCE

Risk Analysis and a Remedial Measures Proposal for Decontamination of the Listice Dump

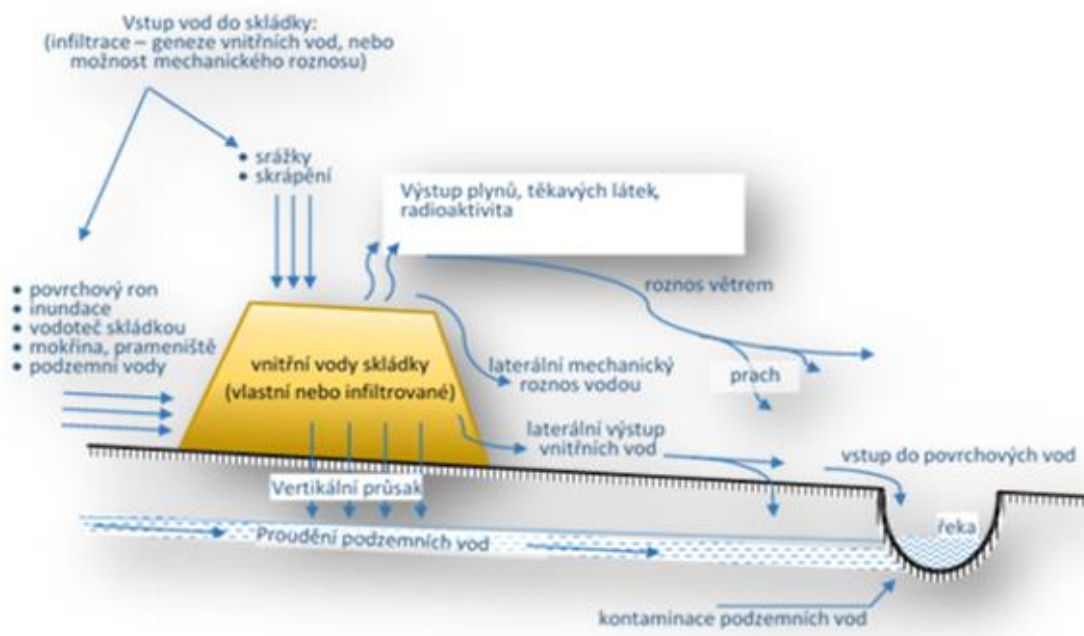
Na obrázku 2 jsou znázorněny procesy, kterými jsou možné polutanty šířeny do okolí kontaminované lokality.

Obrázek 2: Mechanismy šíření kontaminace ze skládek (vlastní zpracování podle PFUP, 1993)

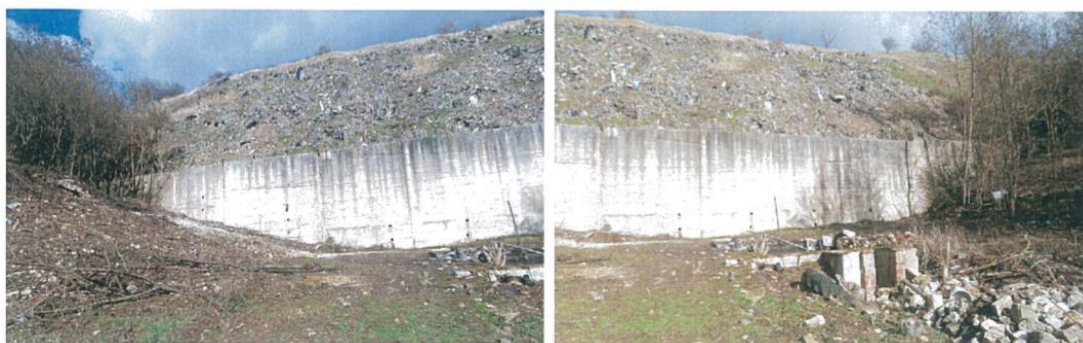
Areál bývalé skládky je v převážné většině majetkem Města Beroun, s výjimkou dvou pozemků, kde je majitelem soukromá osoba (CZ BIJO, 2017). Na obrázku 6 je stav čela skládky směrem k toku Berounky v roce 2017.

Obrázek 6: Opěrná zed' a nefunkční jímka pod skládkou (CZ BIJO, 2017)

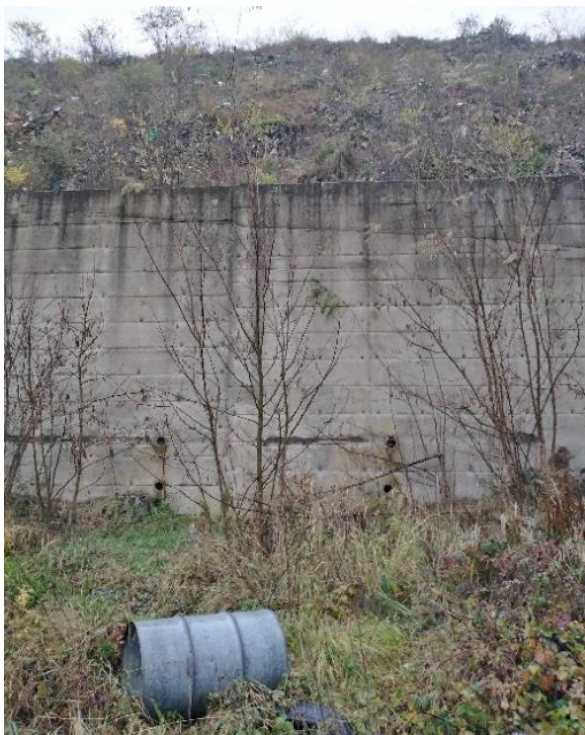
Pro účely této práce byl proveden dne 21.11.2019 odběr vzorků půdy. Odběrová místa byla volena s cílem co nejbližšího kontaktu s místem znečištění. K těmto účelům byl se souhlasem majitele dotčeného pozemku umožněn vstup na kontaminovanou lokalitu a následný odběr vzorků přímo z tělesa skládky a její bezprostřední blízkosti. Na obrázku 11 je zobrazen pohled na jižní část skládky, kde byl proveden vlastní terénní průzkum.

Obrázek 11: Čelo skládky směr k Berounce dne 21.11.2019

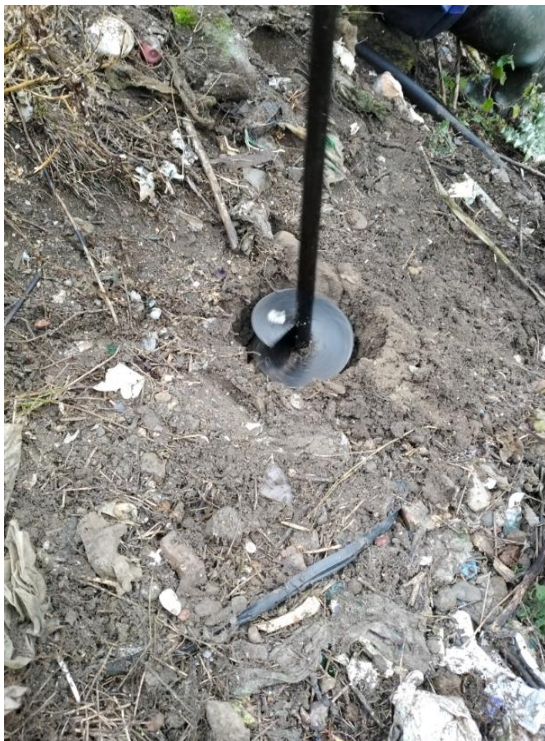
Odběr vzorků S2 a S3 byl realizován na horní části skládky ve svahu čela skládky, jehož sklon je cca 75-80 stupňů. Pro odběr byly použity: zemní vrták ruční, nerezová lopatka a plastové vzorkovnice. Obrázky 12 a 13 zobrazuje místa odběru vzorků S2 a S3.

Obrázek 12: Odběr vzorku S2

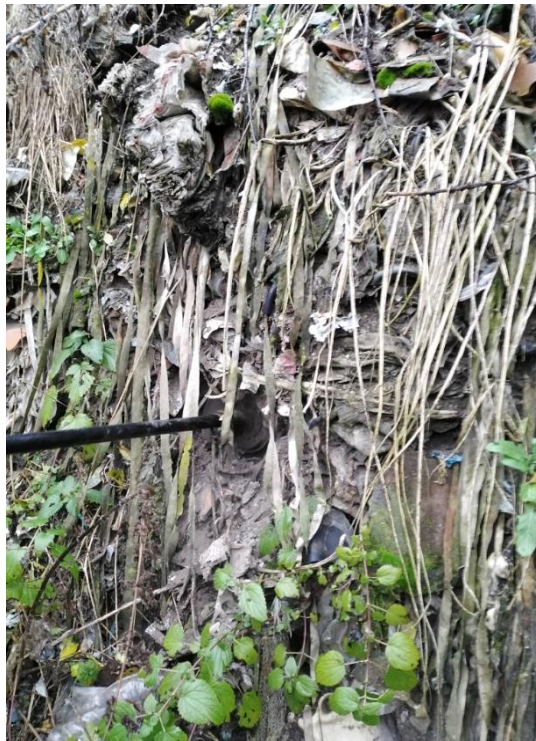
Obrázek 13: Odběr vzorku S3

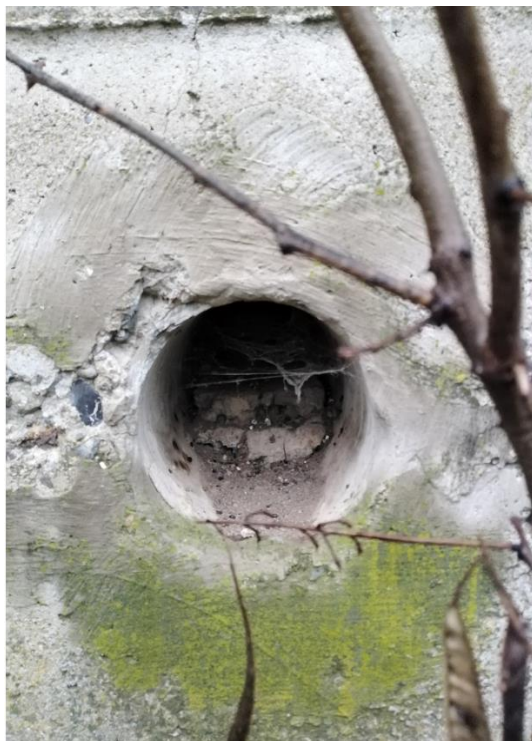
Vzorky DR1 a DR2 byly odebrány ze dvou drenážních výpustí zabudovaných v opěrné zdi čela skládky. Pro odběr byly použity: nerezová lopatka a plastové vzorkovnice. Na obrázcích 14 a 15 jsou zobrazena odběrová místa vzorků DR1 a DR2.

Obrázek 15: Odběr vzorku DR1

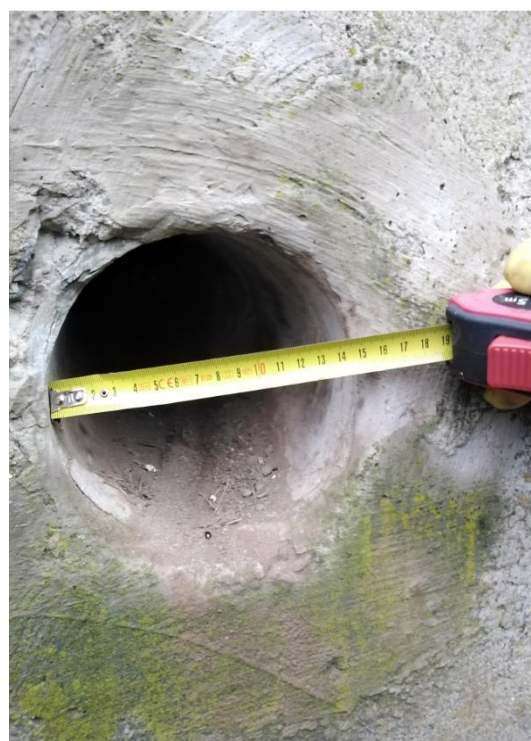
Obrázek 14: Odběr vzorku DR2

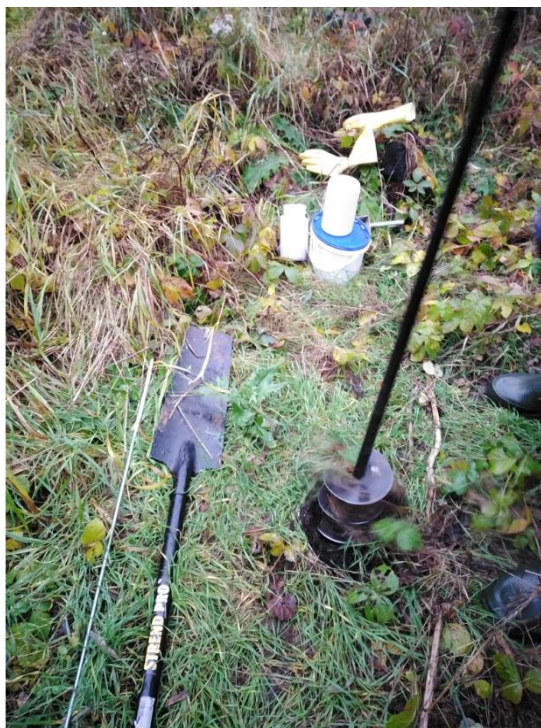
Vzorky ZPS1 a ZPS3 byly odebírány od paty skládky v Židovské rokli směrem k toku Berounky. Vzorek ZPS1 byl odebrán přímo pod patou skládky 0,24 m od opěrné zdi a vzorek ZPS3 cca 145 m v prostoru Židovské rokly kolmicí k opěrné zdi. Pro odběr byly použity: zemní vrták ruční, rýč, nerezová lopatka a plastové vzorkovnice. Vzhledem k pevnosti povrchu terénu byly odběry vzorků realizovány pouze do hloubky 0,4 m. Obrázky 16 a 17 zobrazují odběry vzorků ZPS1 a ZPS3.

Obrázek 16: Odběr vzorku ZPS1

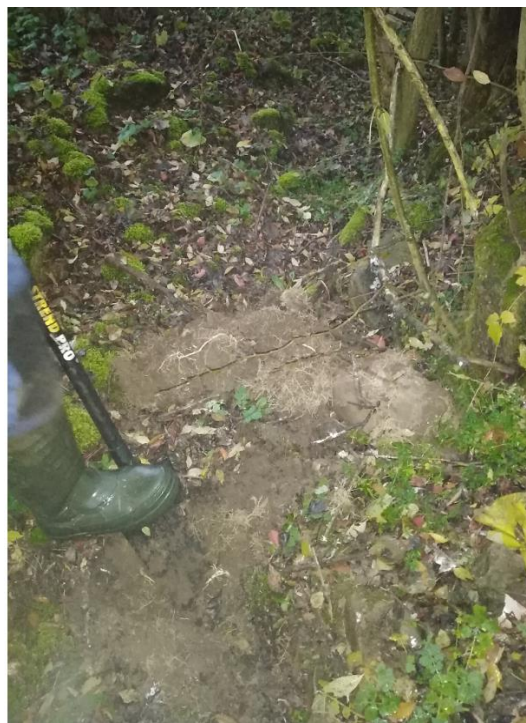
Obrázek 17: Odběr vzorku ZPS3

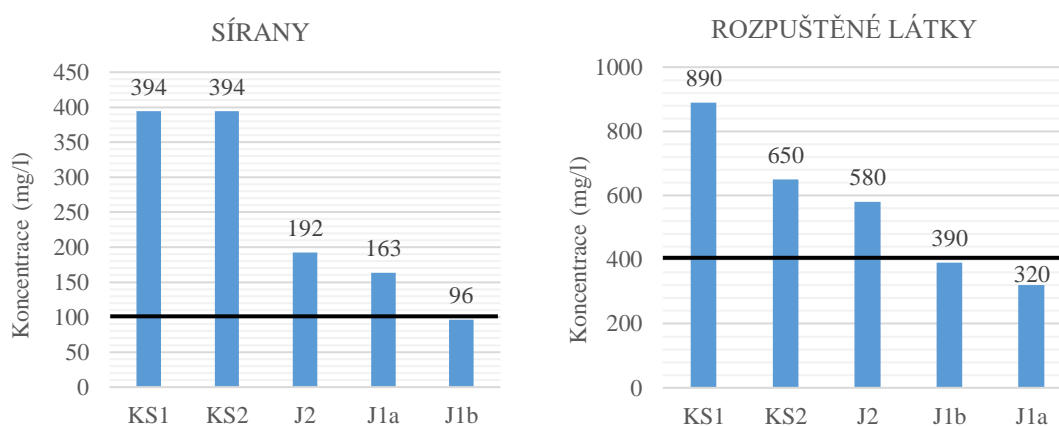
V níže uvedených grafech jsou uvedeny hodnoty koncentrace dvou látek, u kterých byly významně překročeny limitní hodnoty vyhlášky 294/2005 Sb., tř. výluhu I., u provedených vrtů a kopaných sond.

Obrázek 18: Výsledky analýz vodních výluhů, sírany a RL (vlastní zpracování podle CZ BIJO, 2017)

KS1 směsný vzorek – 0,5-3 m
 KS2 směsný vzorek – 0,5-5 m
 J2 směsný vzorek – 1-10 m

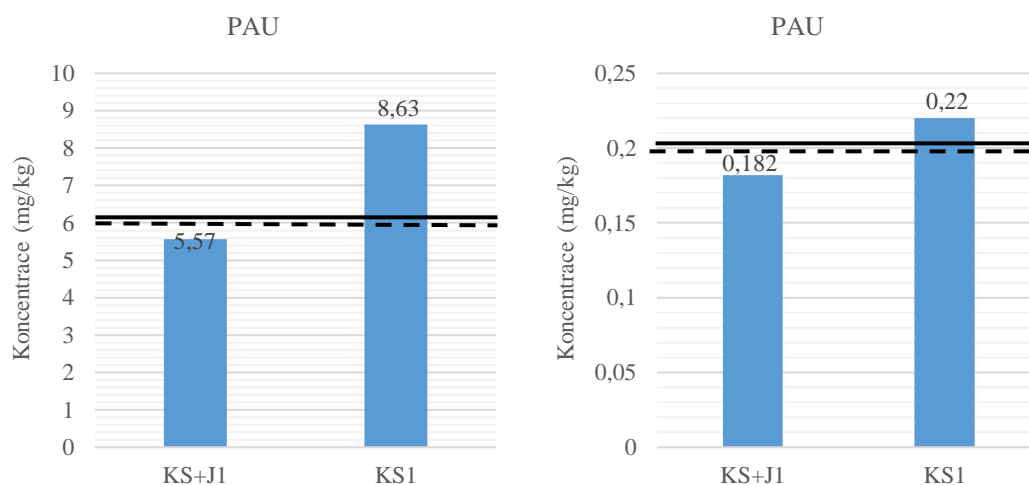
Následující grafy uvádí hodnoty PAU a PCB z monitoringu CZ BIJO a.s., v porovnání s vyhláškou 294/2005 Sb., tabulky 10.1, v platném znění a vyhláškou 341/2008 Sb., skupiny 2, třídy II., v platném znění.

Obrázek 20: Výsledky analýz koncentrace PAU a PCB (vlastní zpracování podle CZ BIJO, 2017)

KS+J1 směsný vzorek
 ————— V. 341/2008 Sb., Sk.2, tř. II

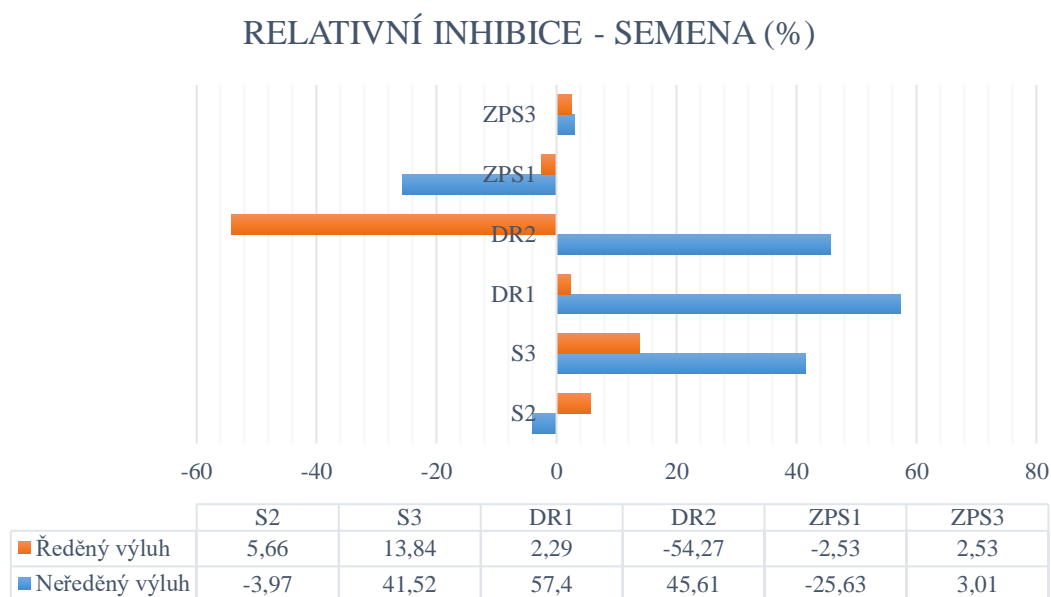
Následující graf porovnává výsledky výpočtu relativní inhibice na jednotlivých vzorcích ředěného a neředěného výluhu po 72 hod. expozice.

Obrázek 23: Výsledky testů na semenech *Sinapis alba*

S2	odkrytý svah – 0,5 m	DR2	drenážní výpust' – 0,5 m
S3	odkrytý svah – 1,5 m	ZPS1	pata skládky – 0,4 m
DR1	drenážní výpust' – 0,6 m	ZPS3	pata skládky – 0,4 m

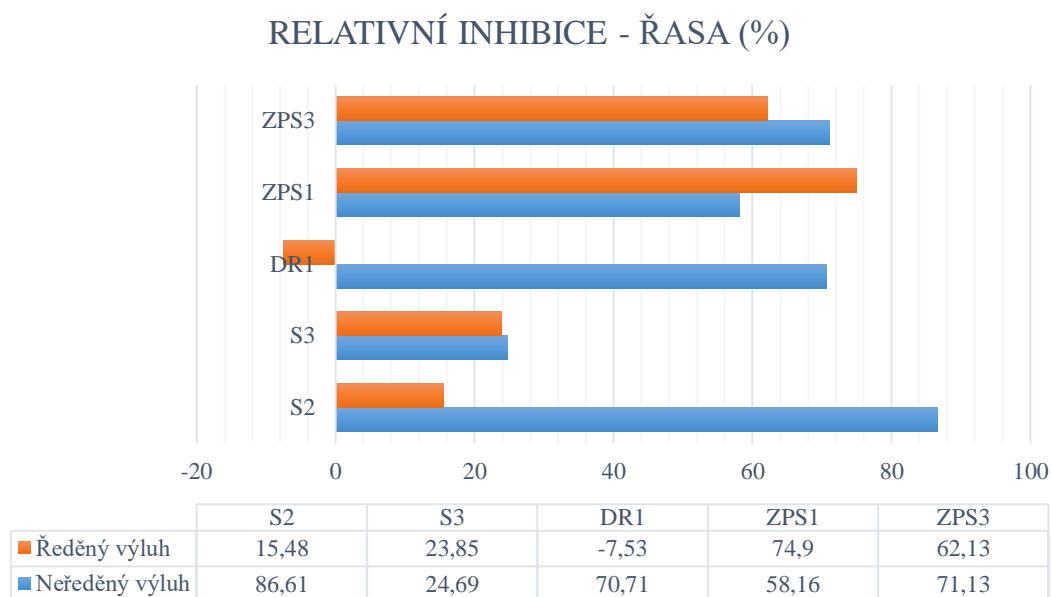
U všech vzorků (neředěných i ředěných) byla vykázána 100 % inhibice. Výsledky níže jsou po 16 dnech expozice (tj. 8x delší době) než uvádí příslušná ČSN norma.

Obrázek 24: Výsledky testů na řase *Selenastrum capricornutum*

S2	odkrytý svah – 0,5 m	DR2	drenážní výpusť – 0,5 m
S3	odkrytý svah – 1,5 m	ZPS1	pata skládky – 0,4 m
DR1	drenážní výpusť – 0,6 m	ZPS3	pata skládky – 0,4 m

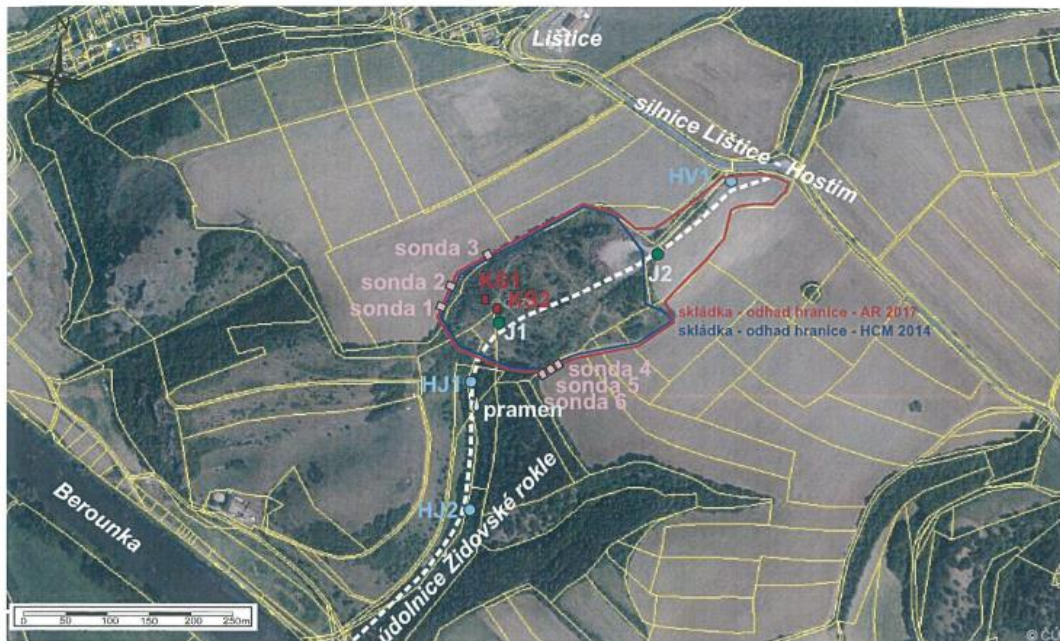
Příloha 1: Sondy CZ BIJO (CZ BIJO, 2017)

- HV1 vystrojený vrt s odběry vzorků podzemní vody v r. 2017
- HJ1, HJ2 vystrojený vrt s odběry vzorků podzemní vody v r. 2017 v r. 1991 a 2000
- odhad směru proudění podzemní vody
- nevystrojený průzkumný vrt s odběry pevných vzorků (r. 2016)
- bagrovaná sonda s odběry pevných vzorků (r. 2016)
- bagrovaná sonda - průzkum výskytu azbestu (r. 2014)

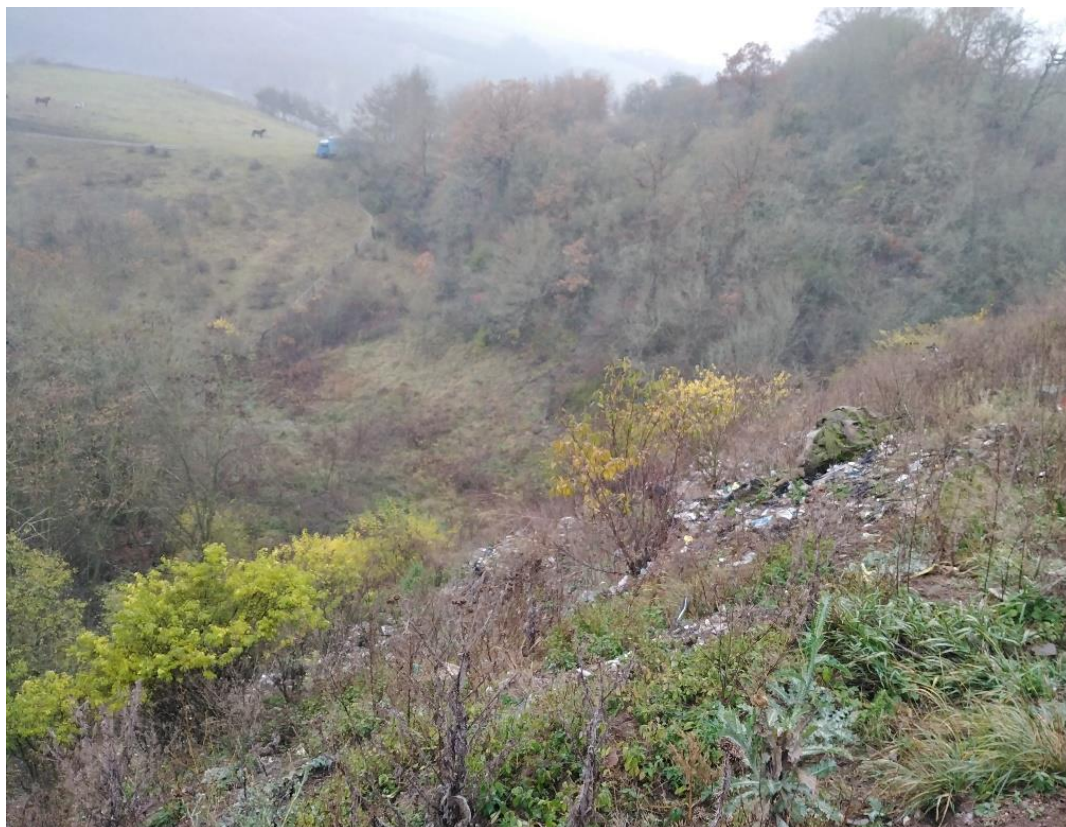
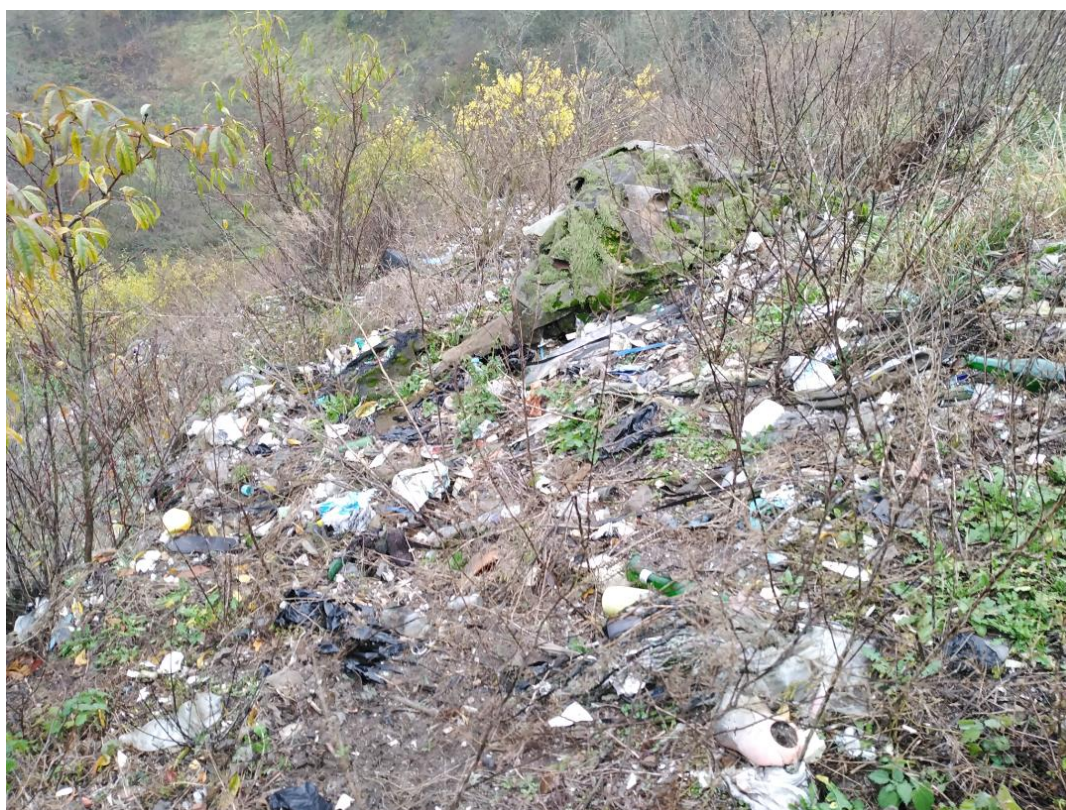
Příloha 3: Fotodokumentace lokality – povrch svahu nad opěrnou zdi

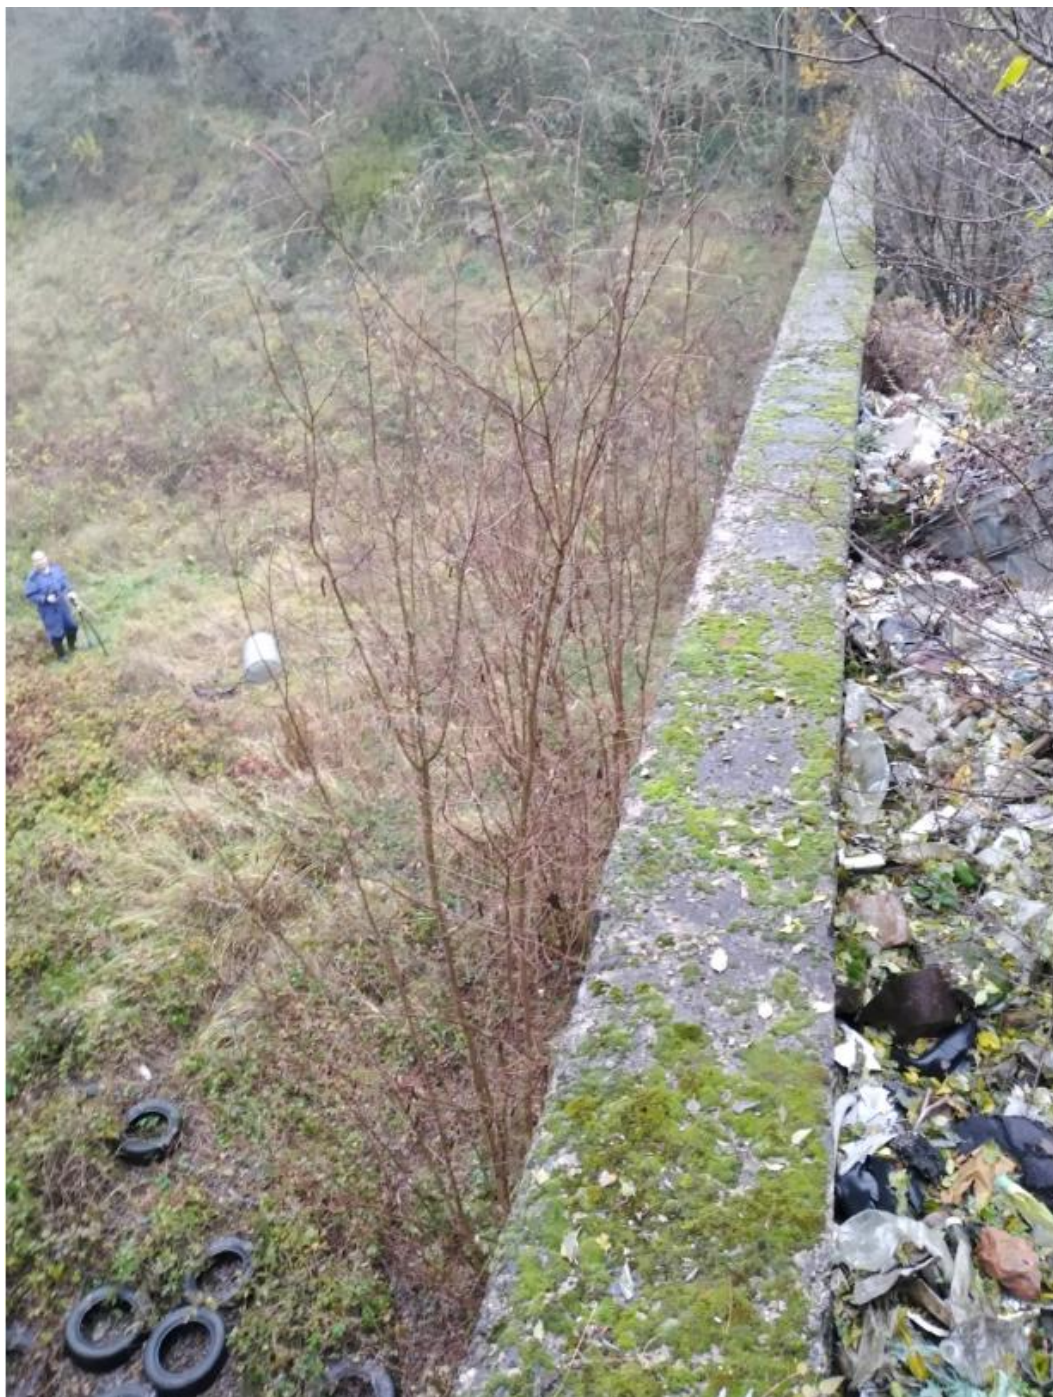
Příloha 4: Fotodokumentace lokality – pohled z opěrné zdi

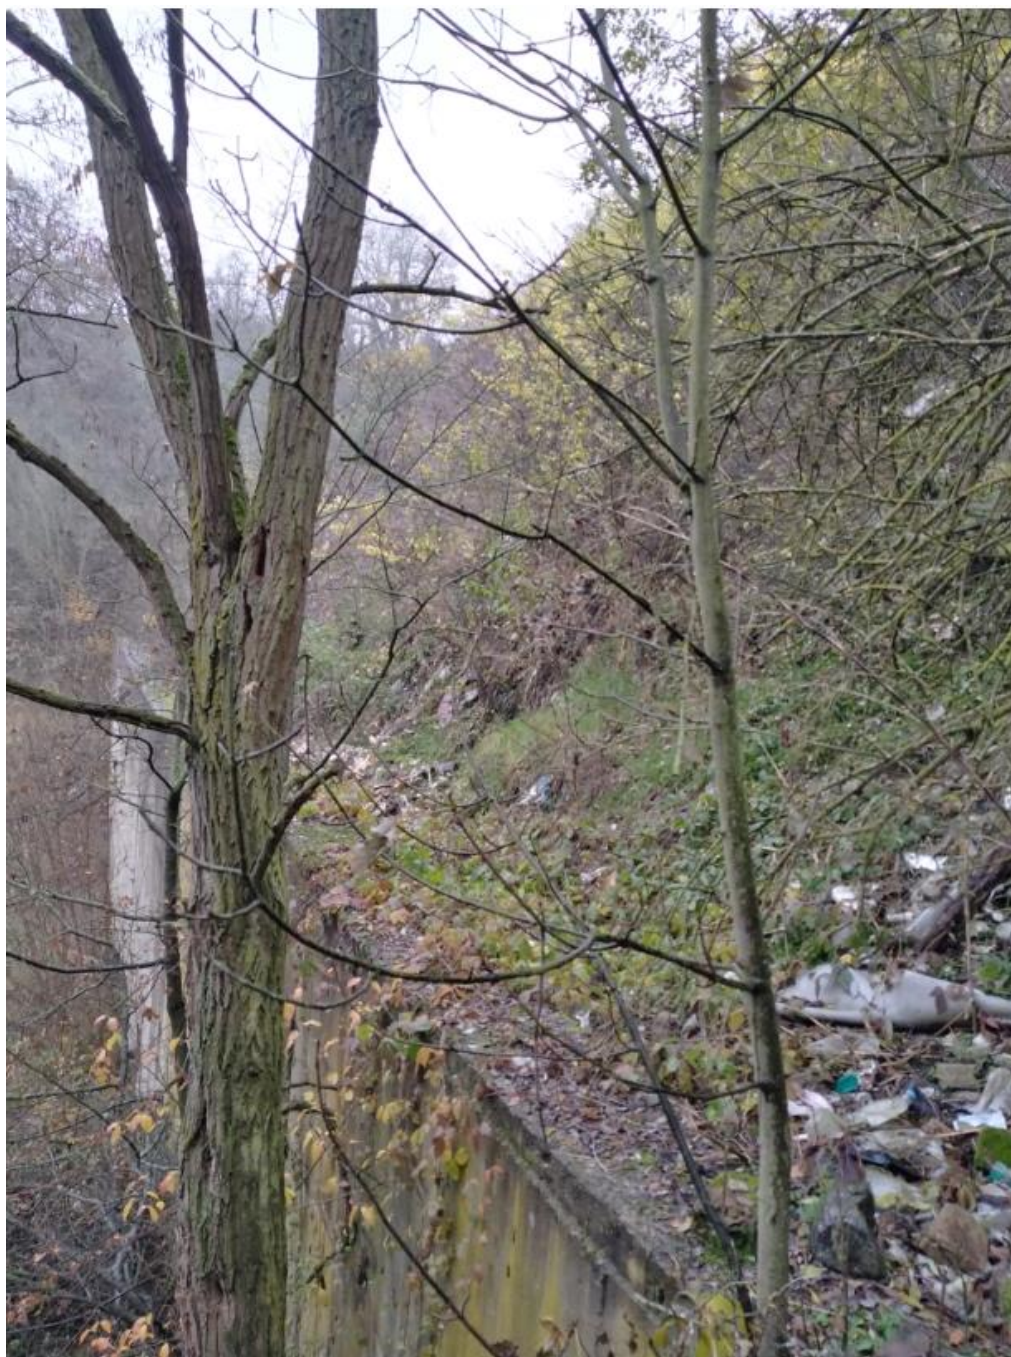
Příloha 5: Fotodokumentace lokality – opěrná zeď čela skládky směr Židovská rokle
